# Заводські дефекти лакофарбного покриття (ЛФП) тепловозів серії ТЕЗЗАС

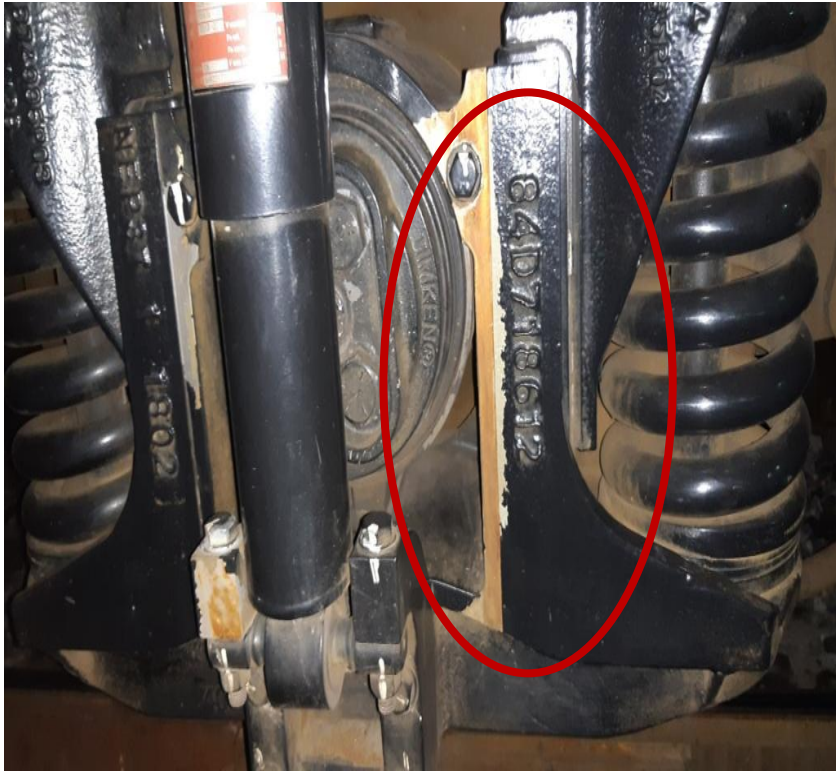
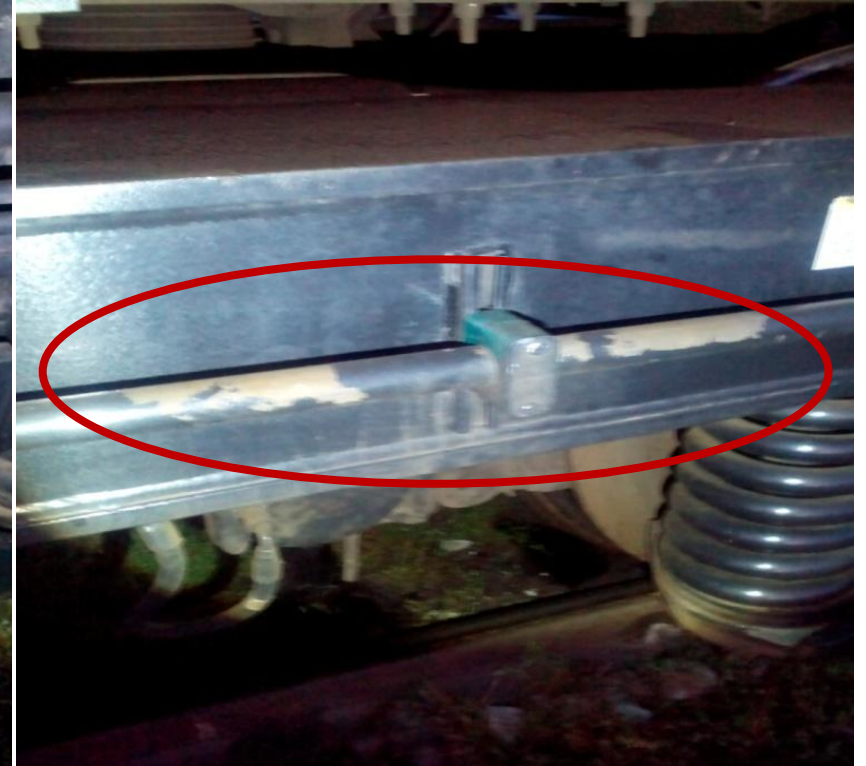
# ***ТЕЗЗАС – 2002***

## ***Відлущення фарби на екіпажній частині***

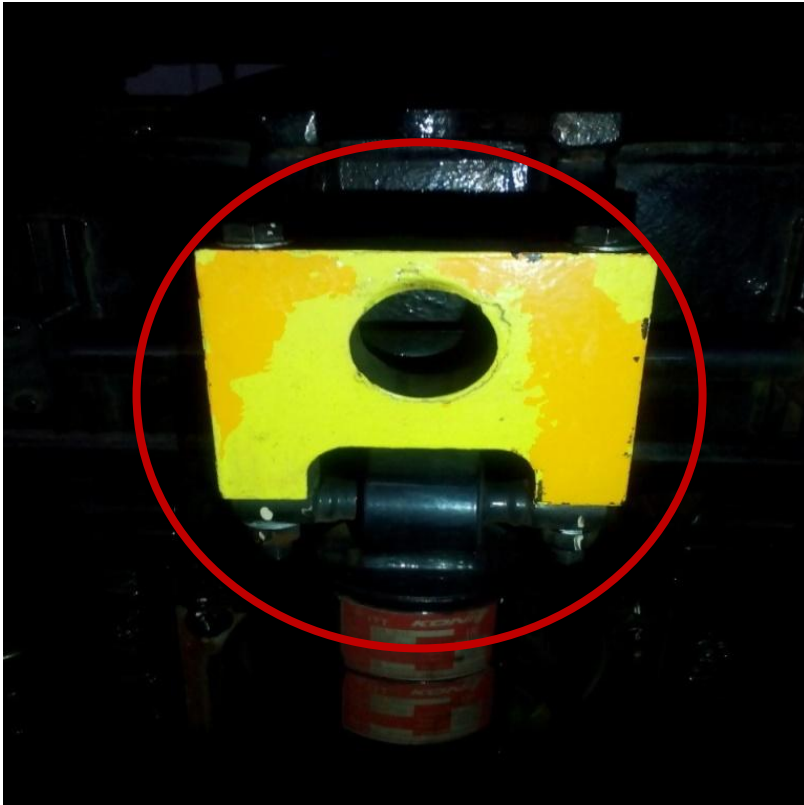
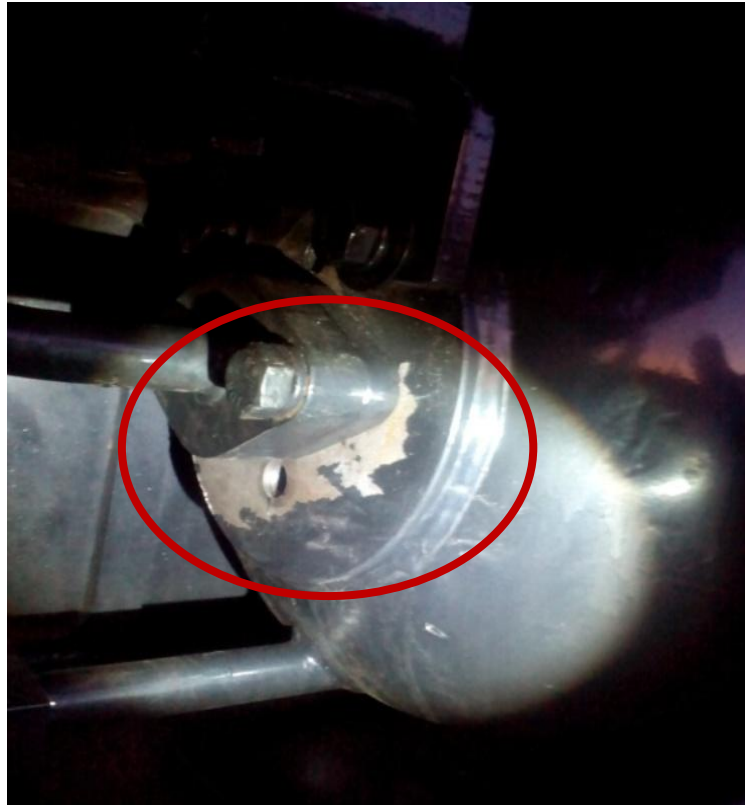
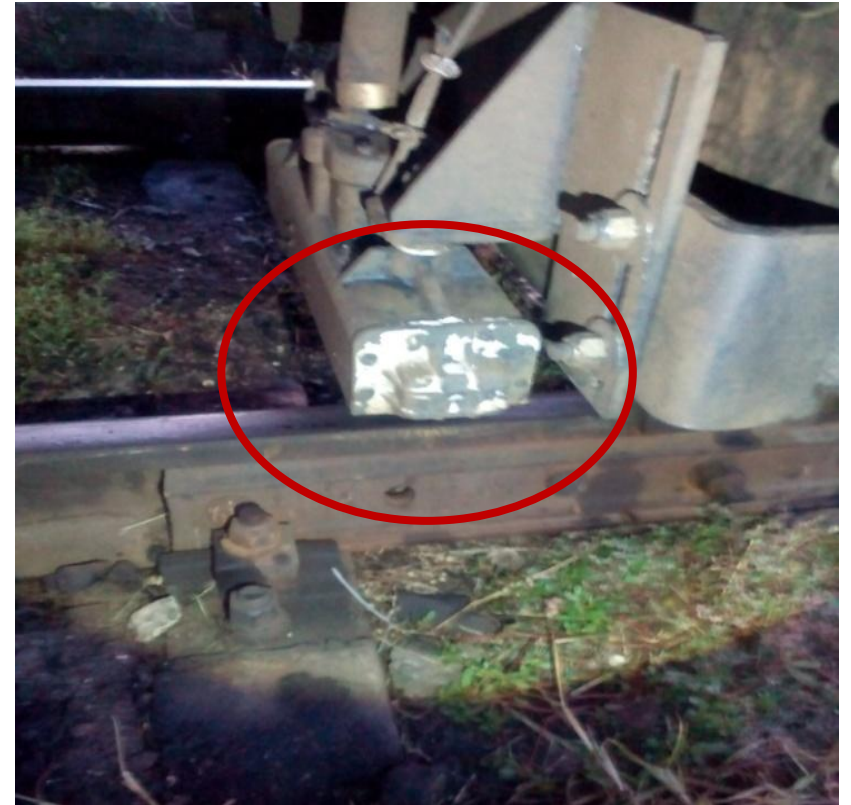
# ТЕЗЗАС – 2002

*Відлущення фарби та сповзання (різний відтінок)  
на екіпажній частині*

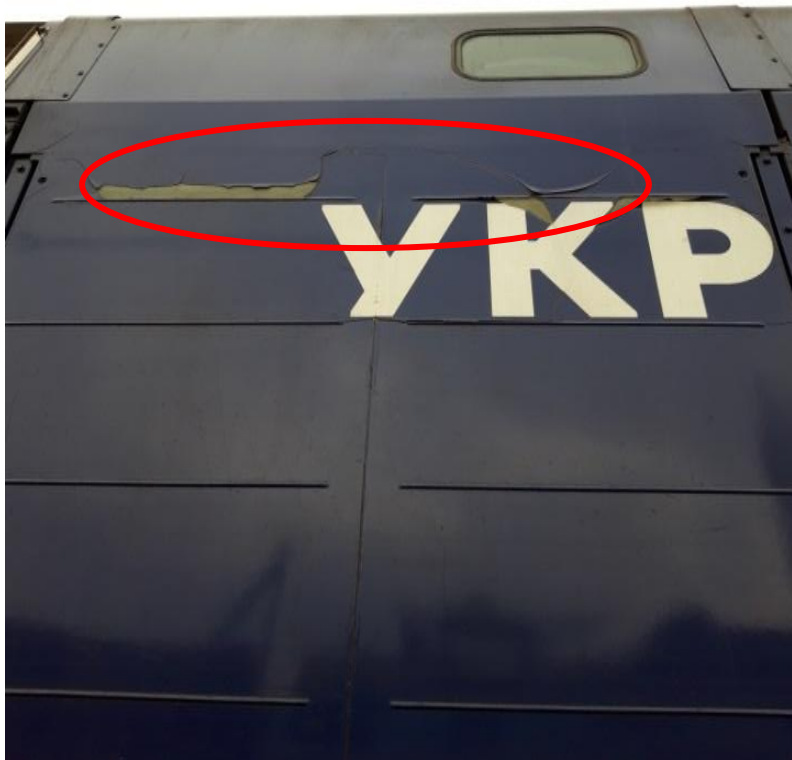
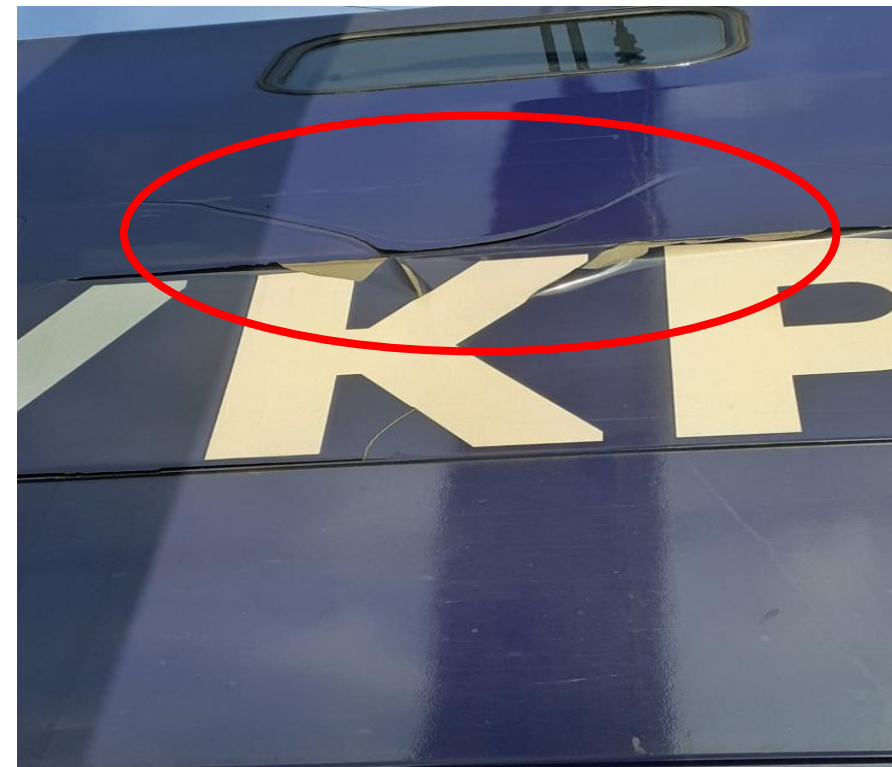
# ТЕЗЗАС – 2003

## Відлущення фарби та тріщини фарби на кузові

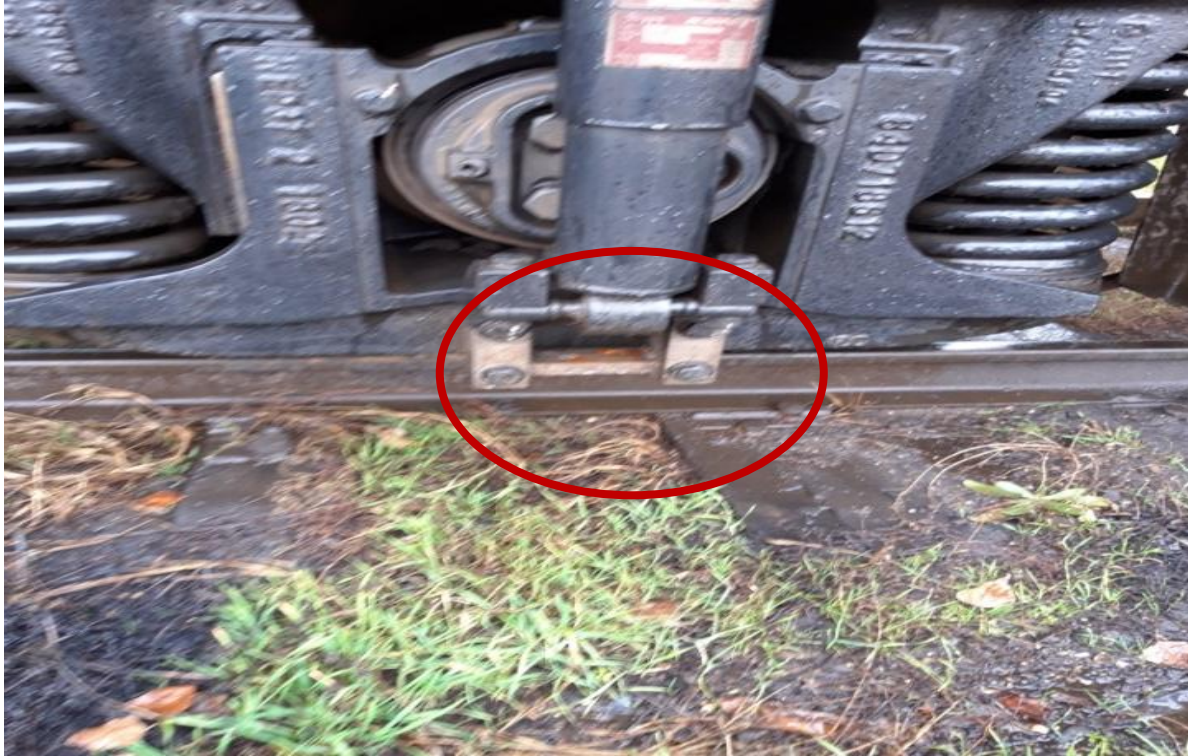
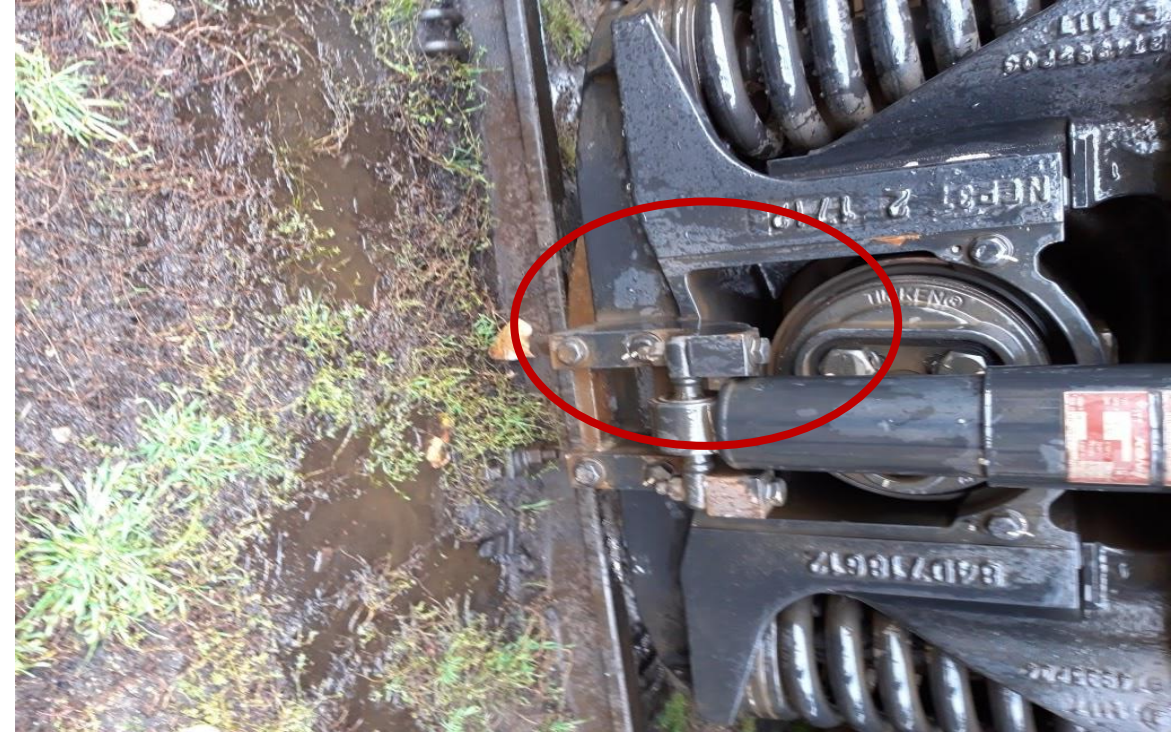
# ТЕЗЗАС – 2003

## Відлущення фарби та тріщини фарби на екіпажній частині

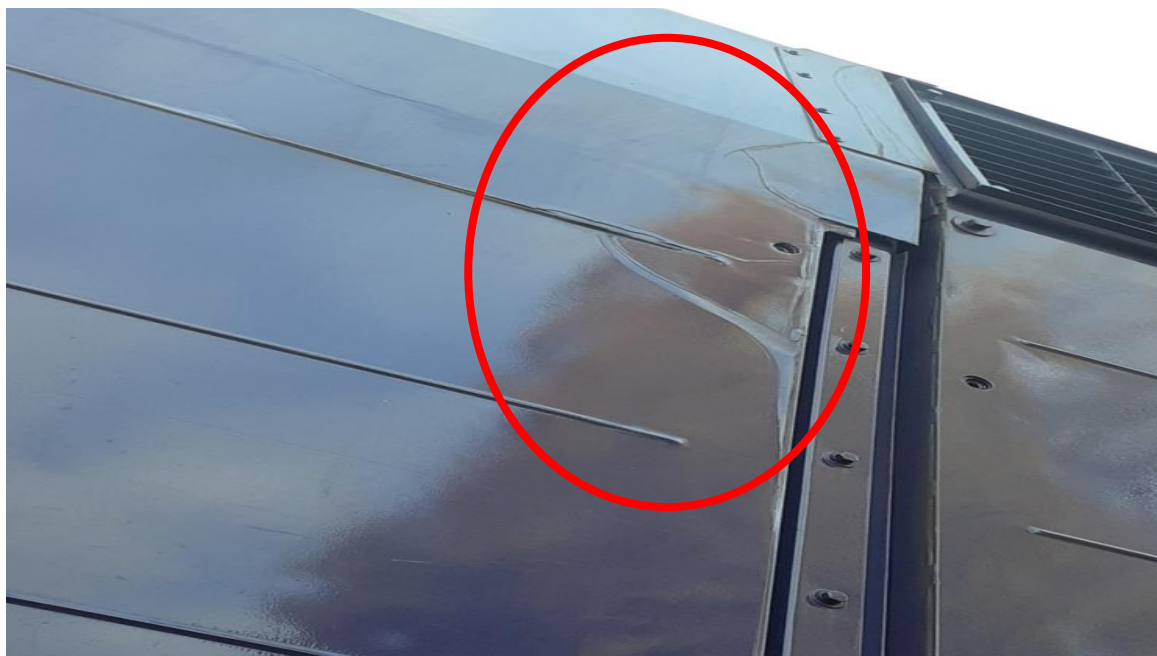
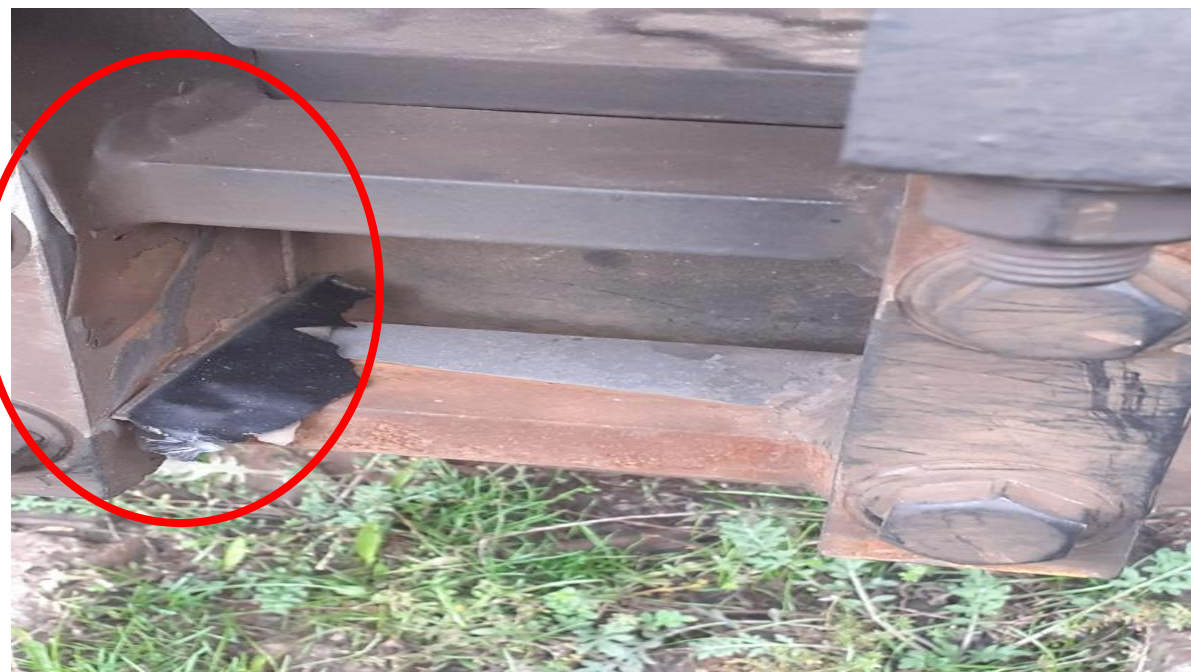
# Тріщини фарби по кузову, відшарування фарби на екіпажній частині

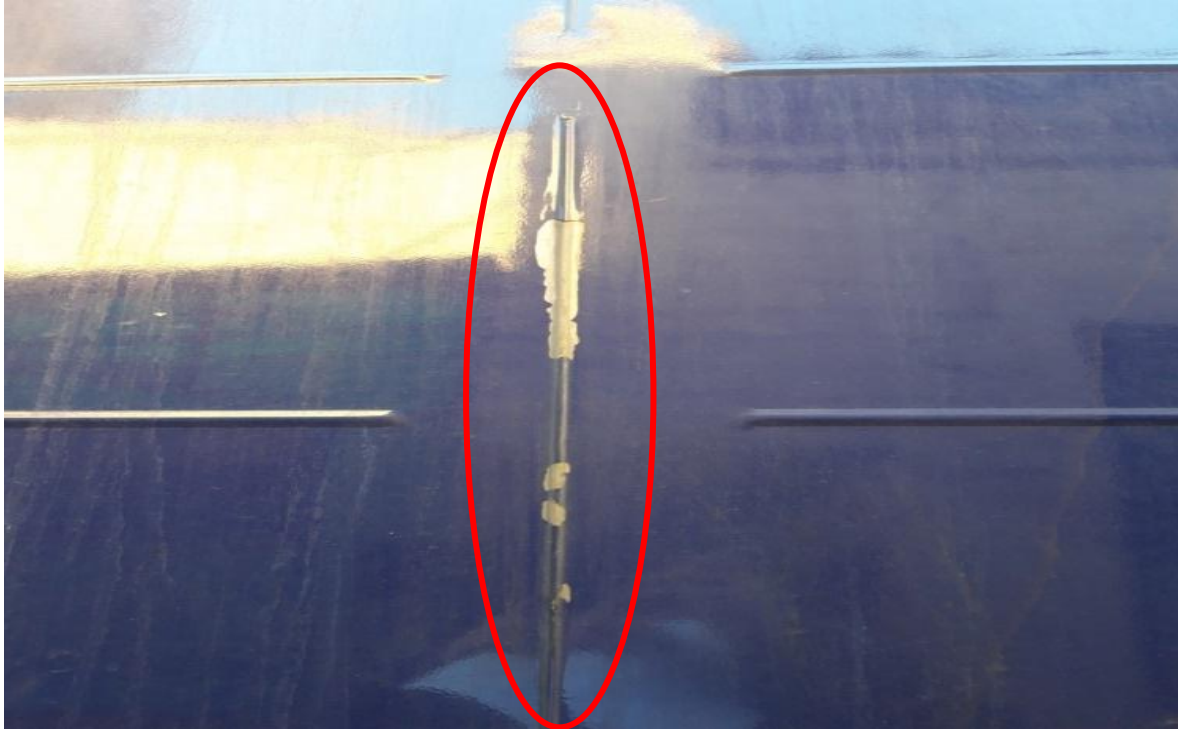
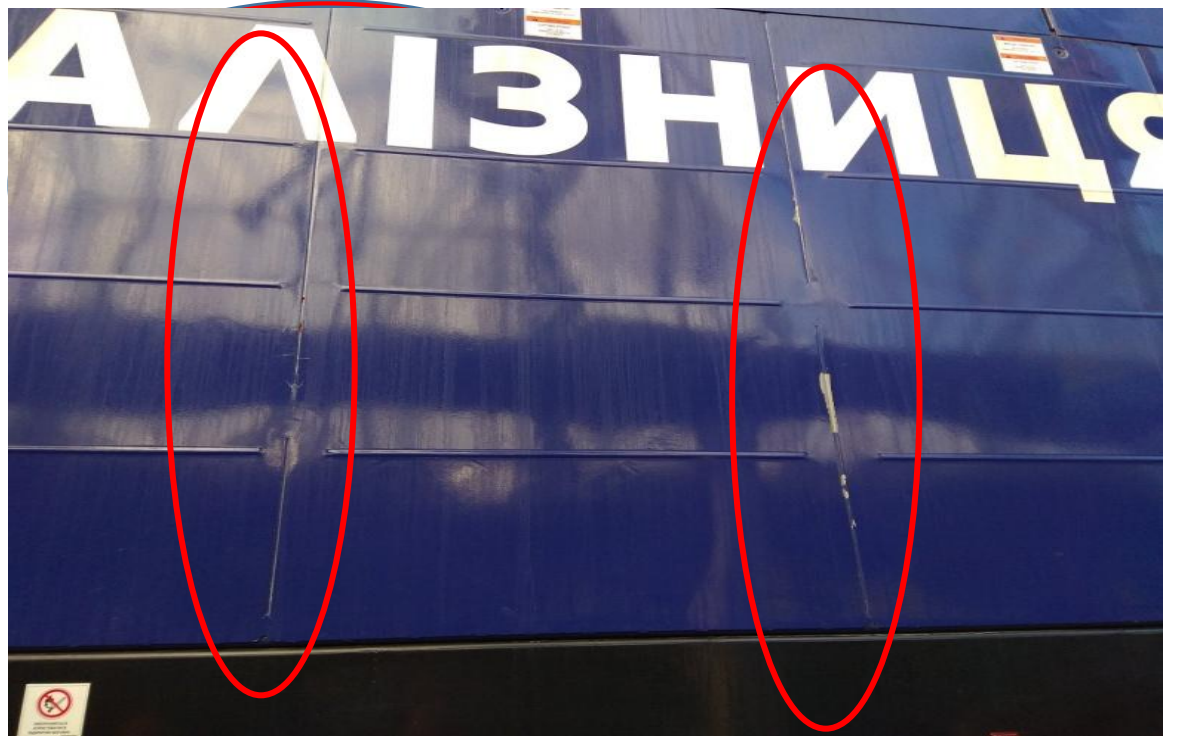
**ТЕЗЗАС – 2004**

**Відлущення фарби на з'єднанні кузова**

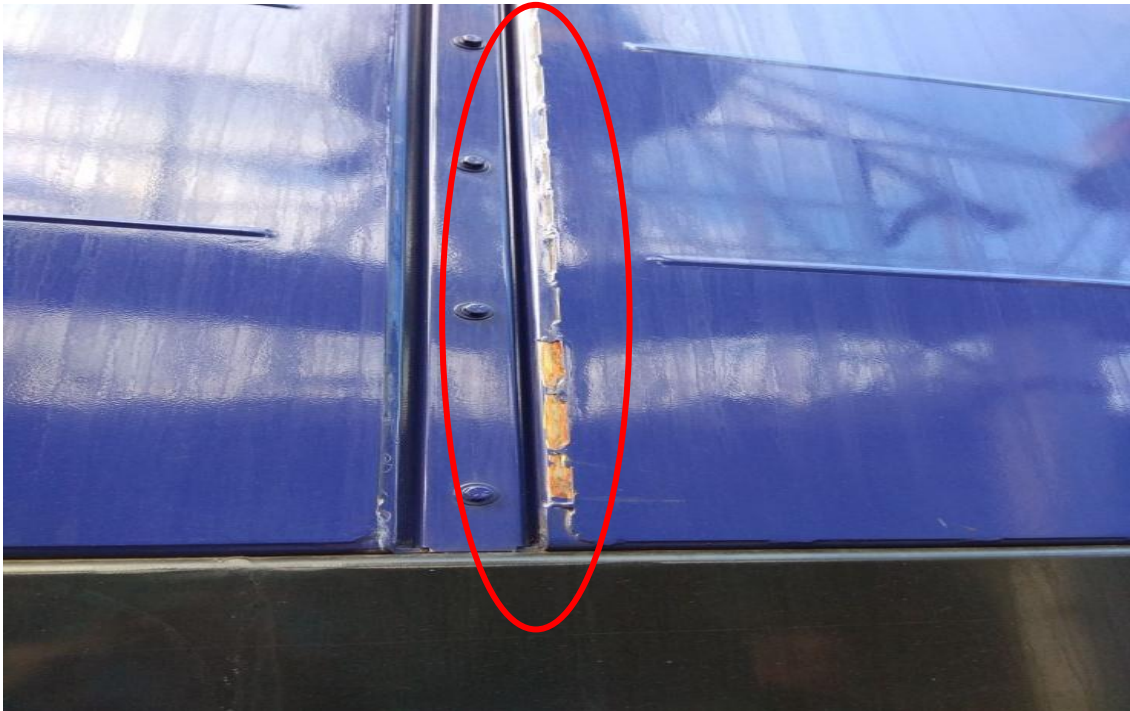
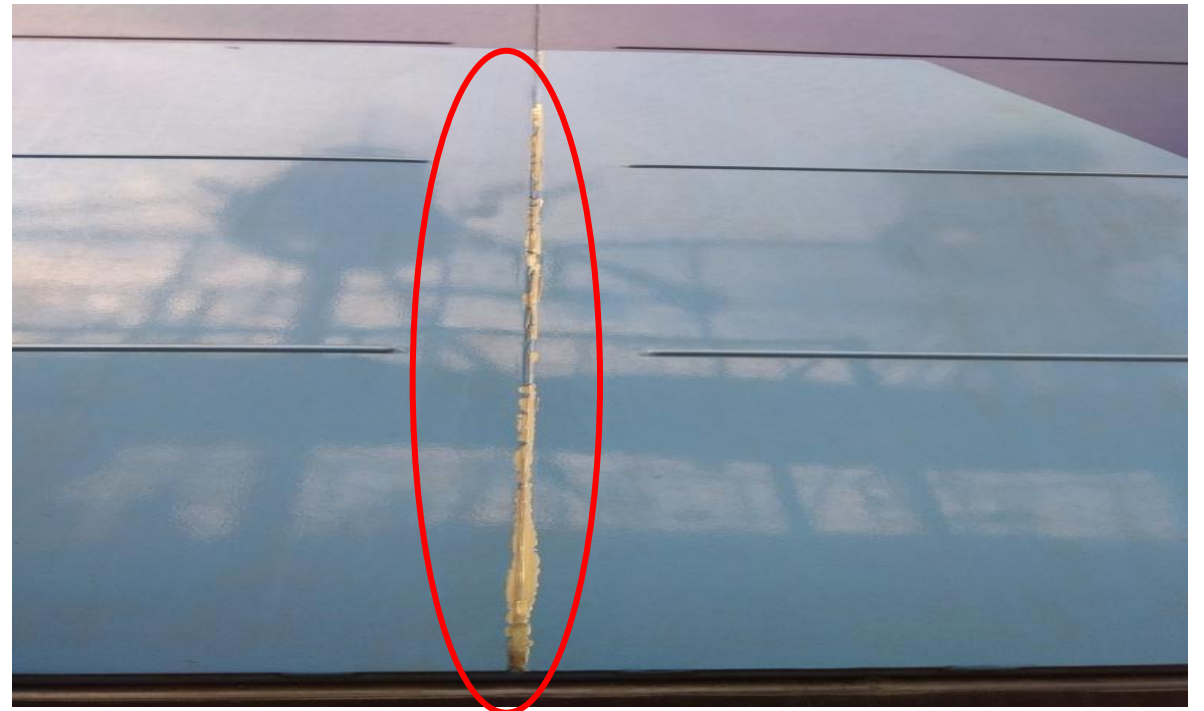
# Відлущення фарби на з'єднанні кузова

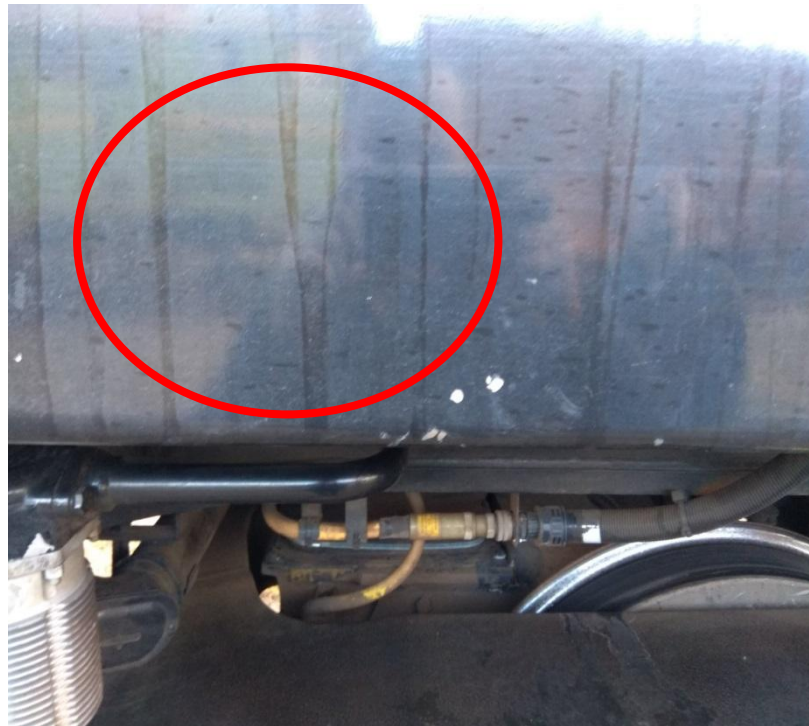
# ТЕЗЗАС – 2004

## Відлущення фарби та сповзання фарби (різний відтінок) на екіпажній частині

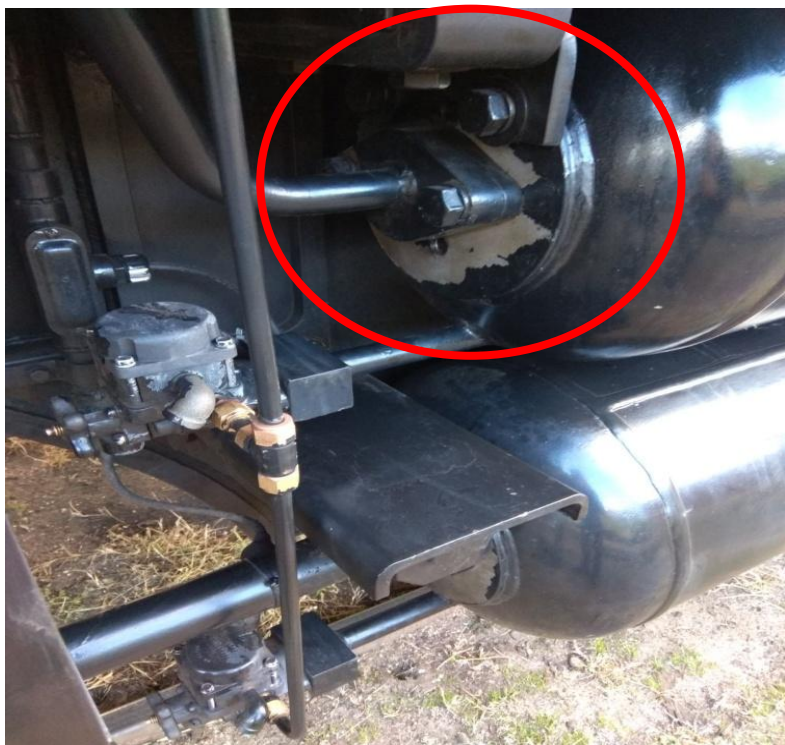
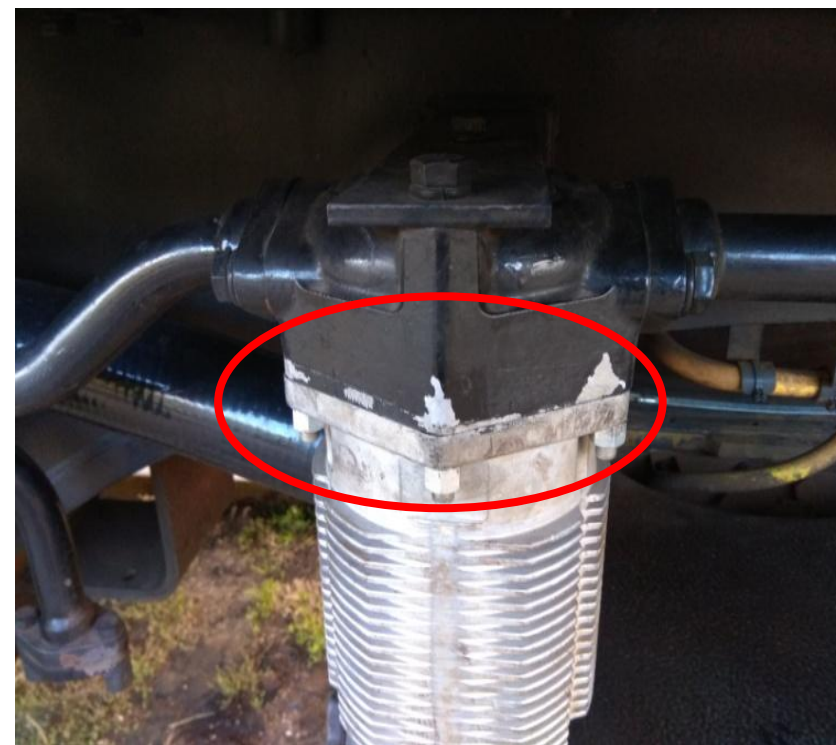
# ТЕЗЗАС – 2004

## Відлущення фарби на екіпажній частині

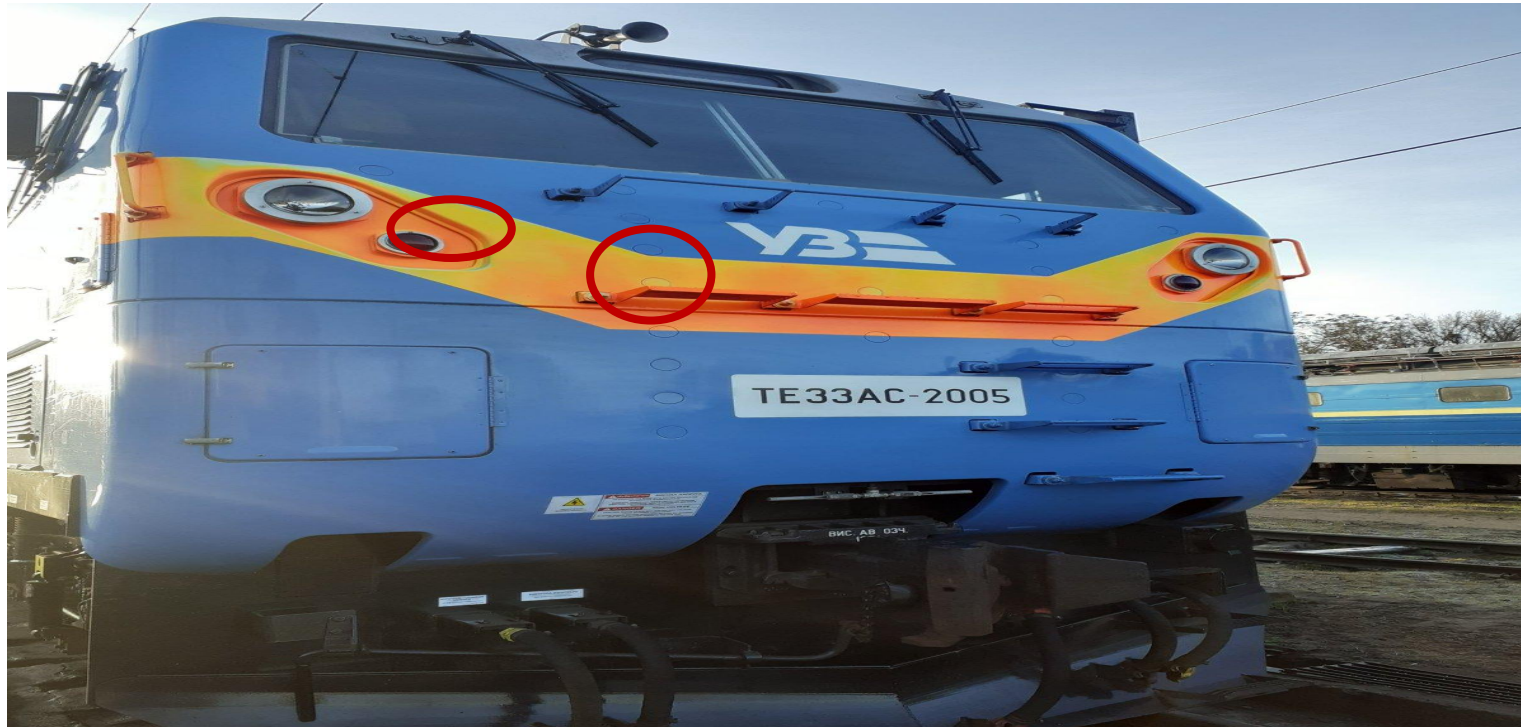
# ***ТЕЗЗАС – 2005***

## ***Сповзання фарби (різний відтінок)***

### ***на полосах безпеки***

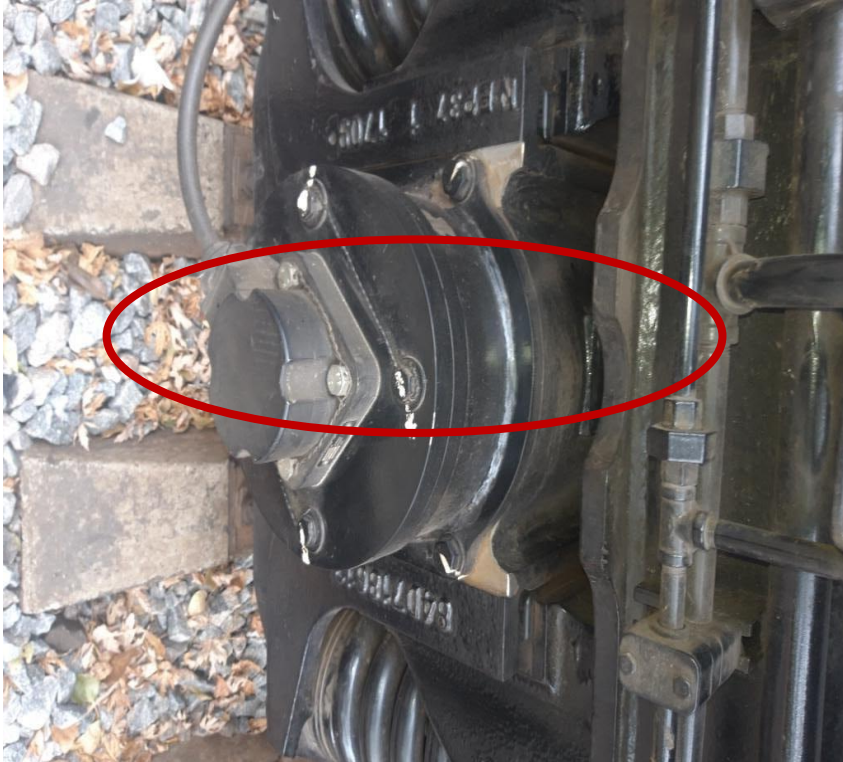
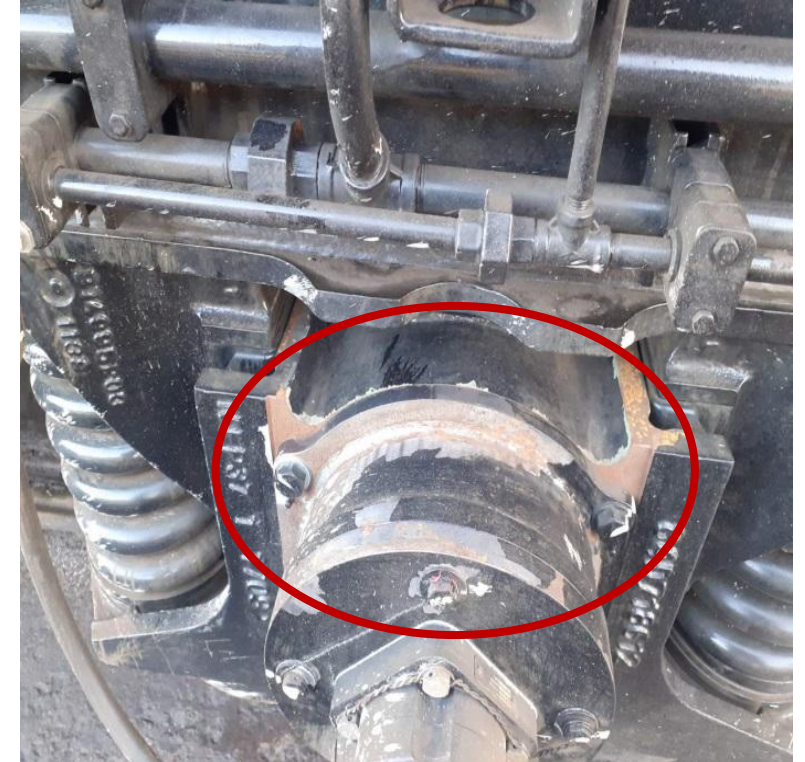
# ТЕЗЗАС – 2005

## Відлущення фарби на екіпажній частині

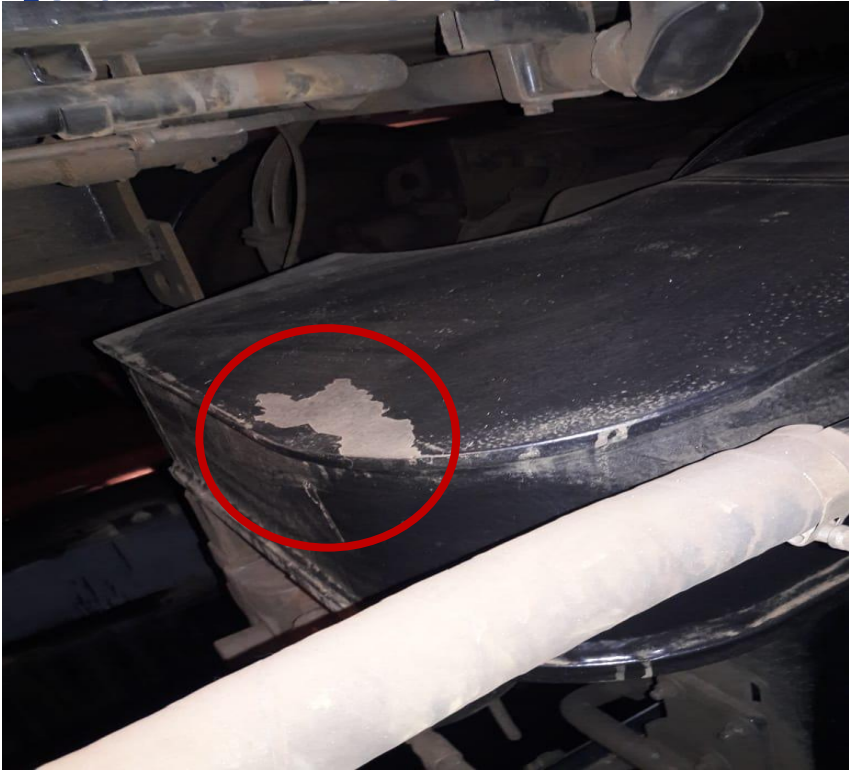
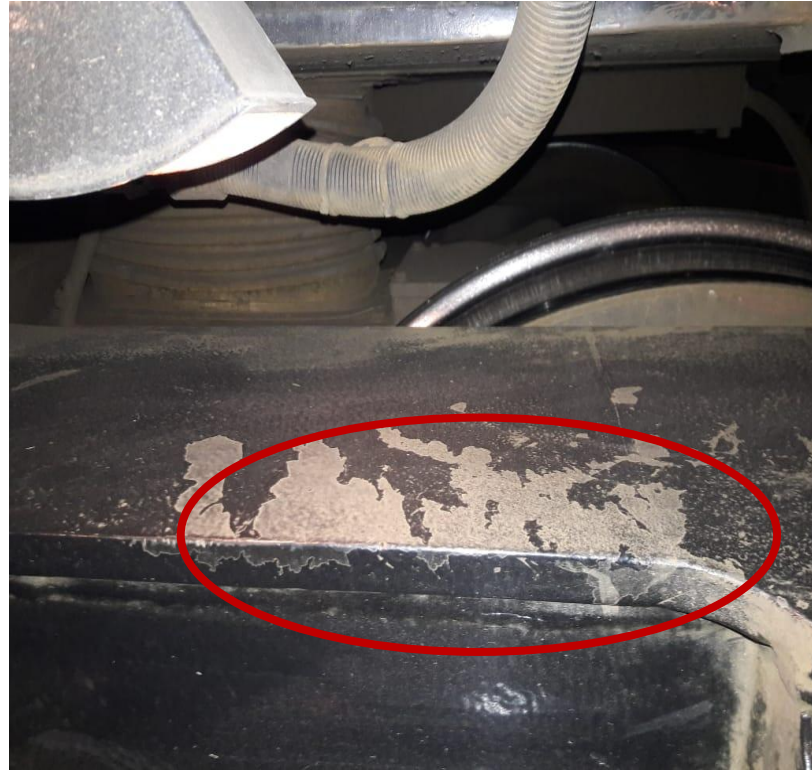
# ТЕЗЗАС – 2005

## Відлущення фарби та тріщини фарби на рамі візка

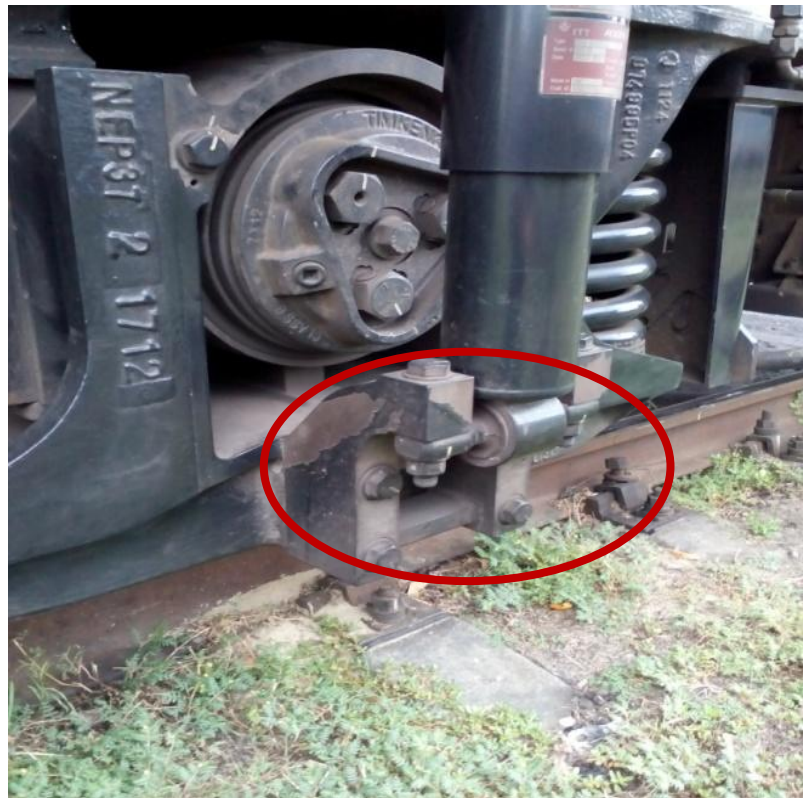
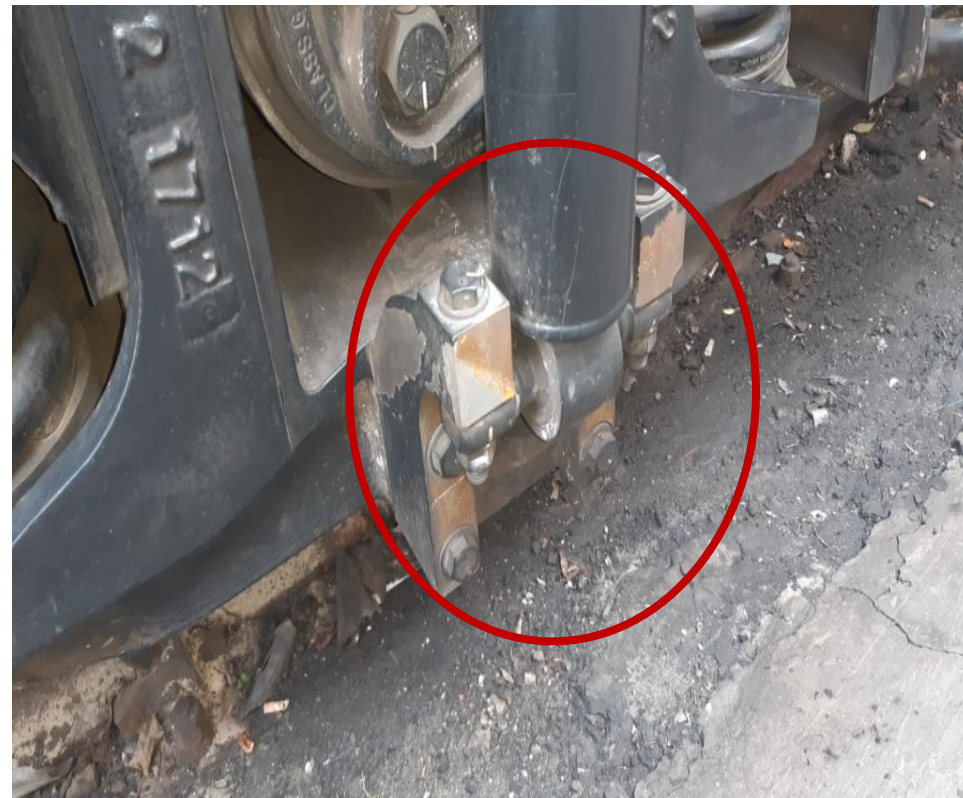
# ТЕЗЗАС – 2008

## Відлущення фарби на екіпажній частині

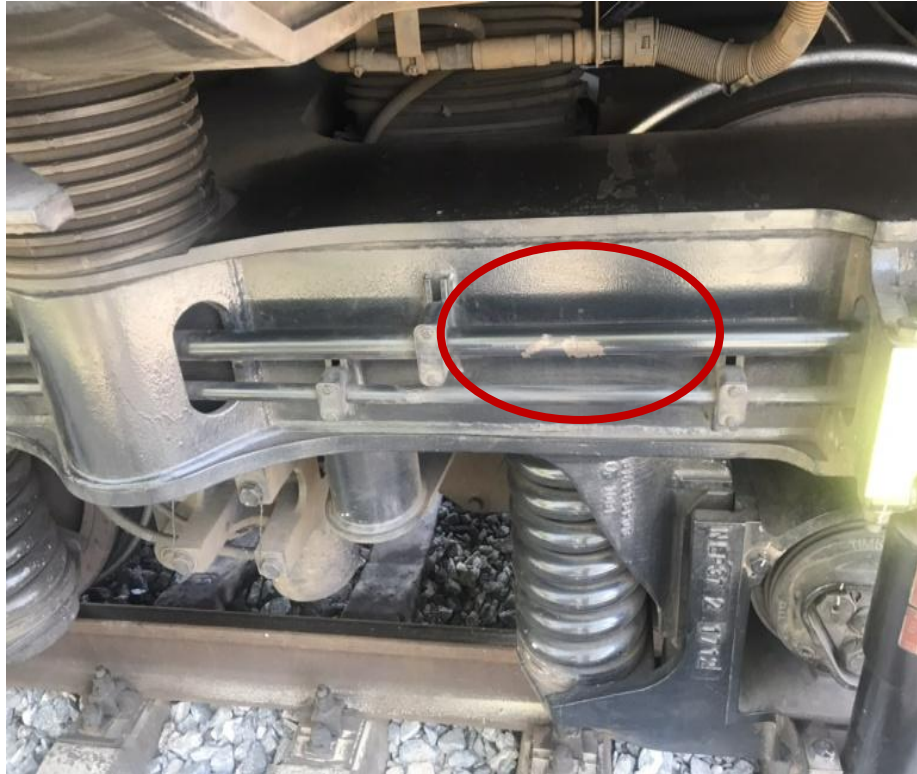
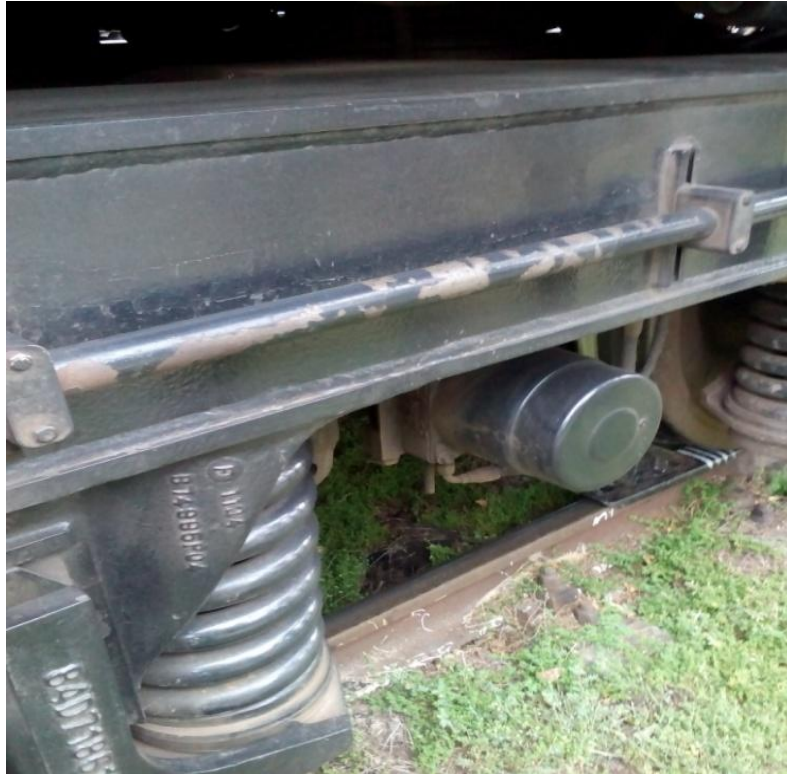
# ***ТЕЗЗАС – 2008***

## ***Відлущення фарби на пісочних трубах***

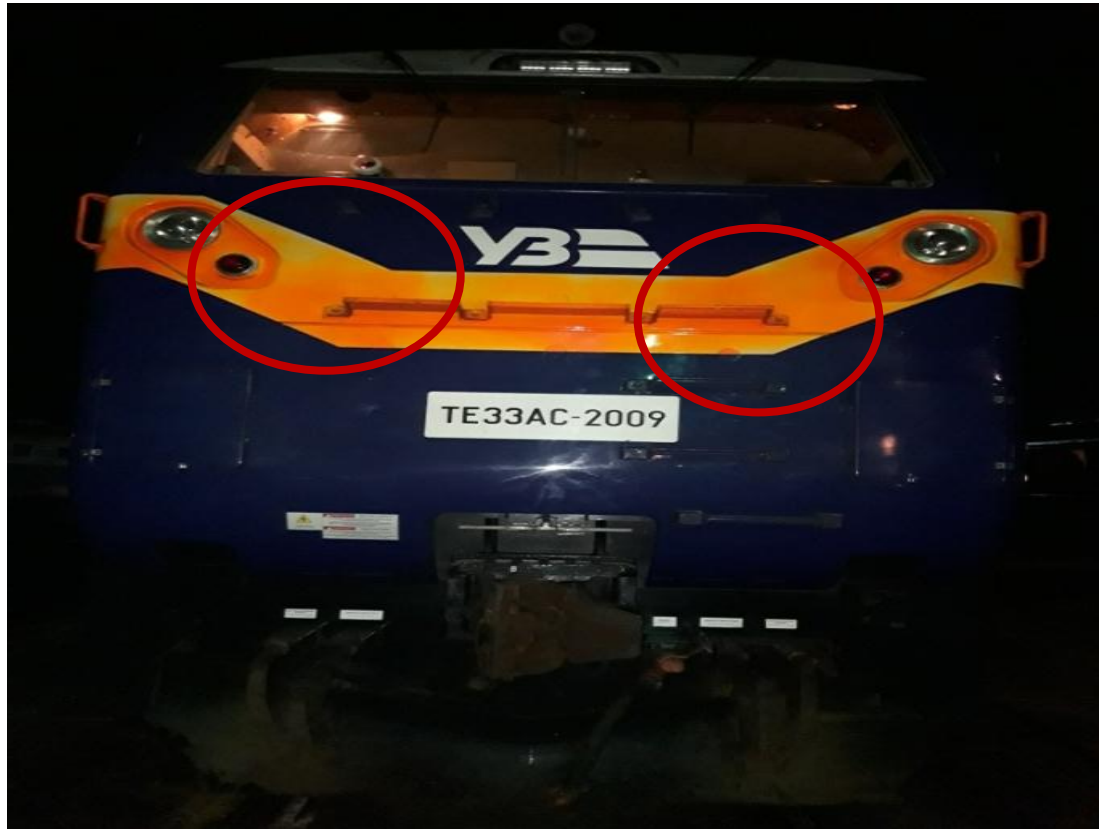
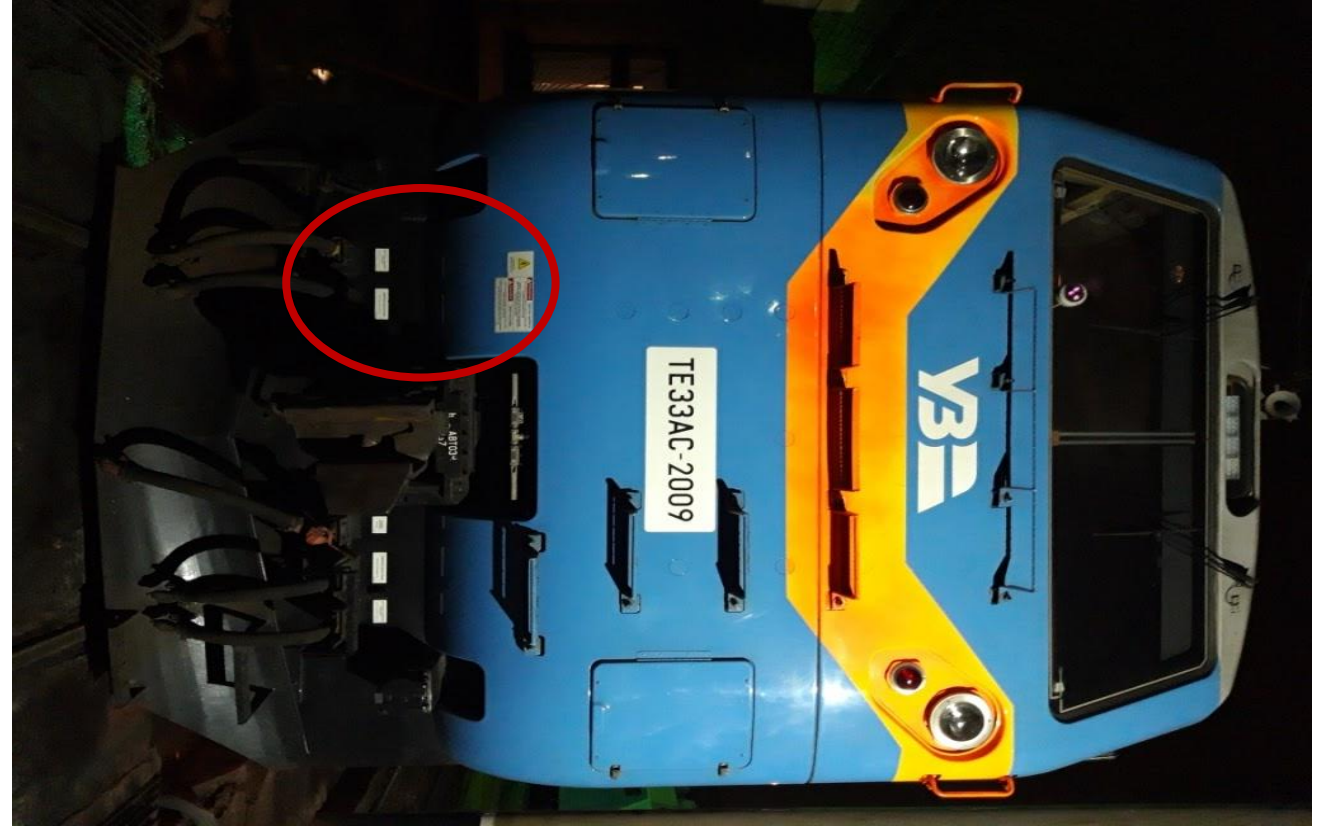
# ТЕЗЗАС – 2009

## Сповзання фарби (різний відтінок) на полосах безпеки

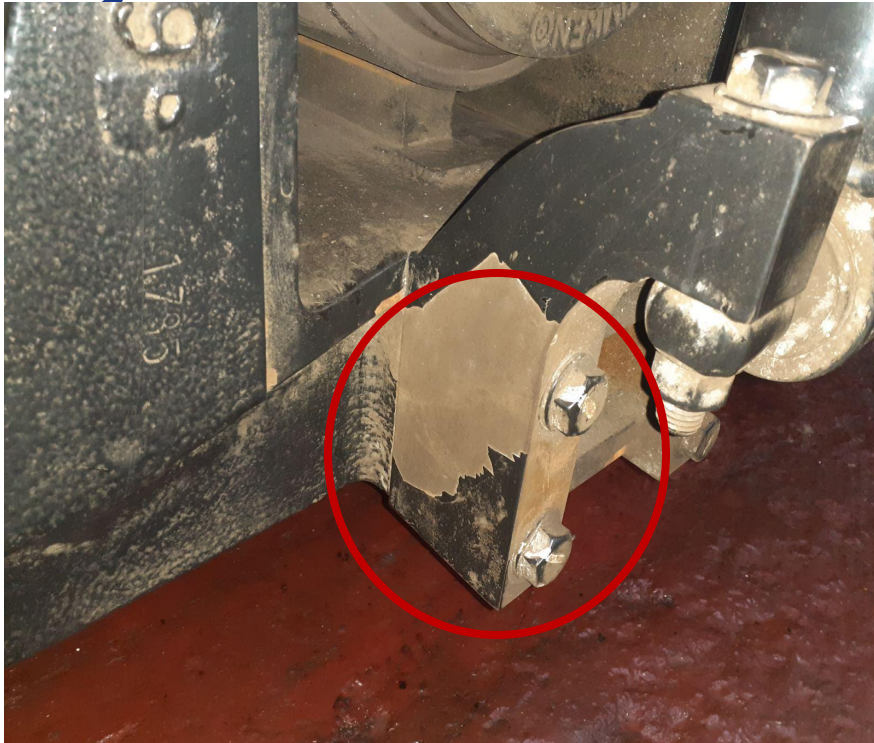
# ТЕЗЗАС – 2009

## Відлущення фарби на буксовому вузлі
