# Заводські дефекти лакофарбного покриття (ЛФП) тепловозів серії ТЕЗЗАС

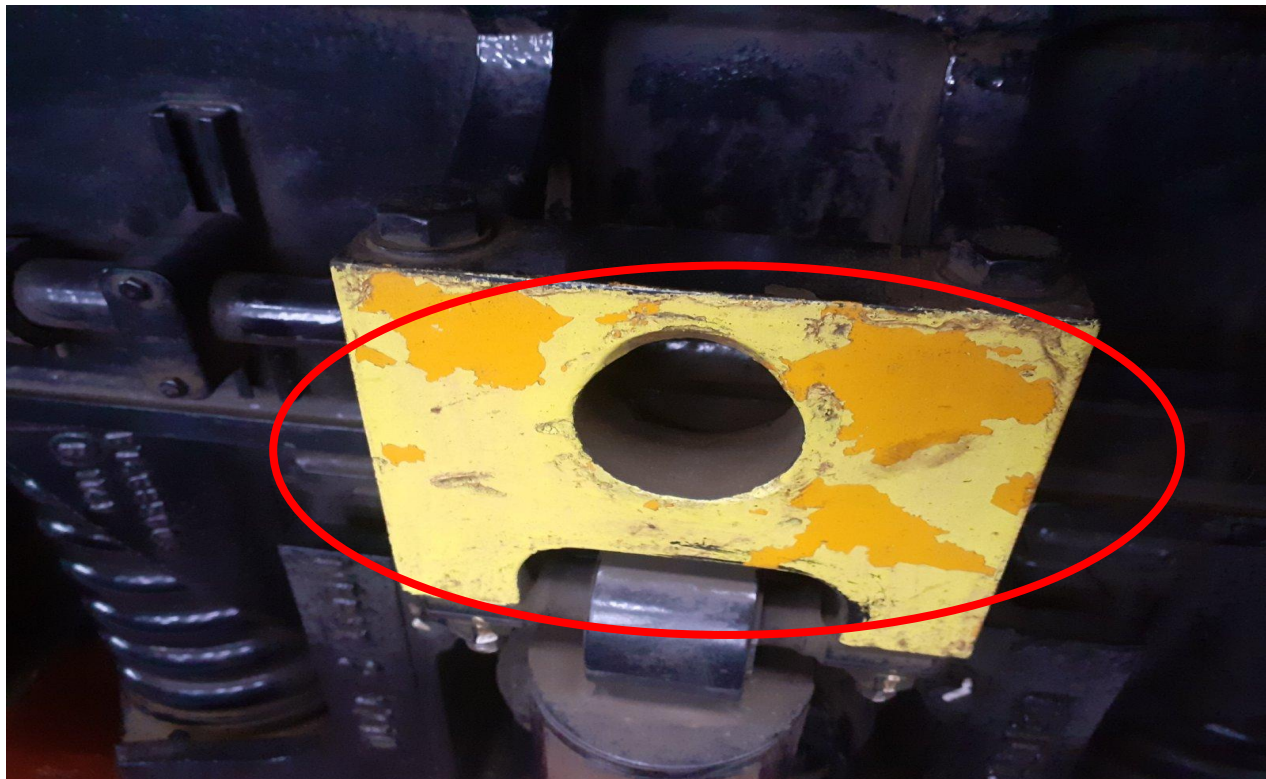
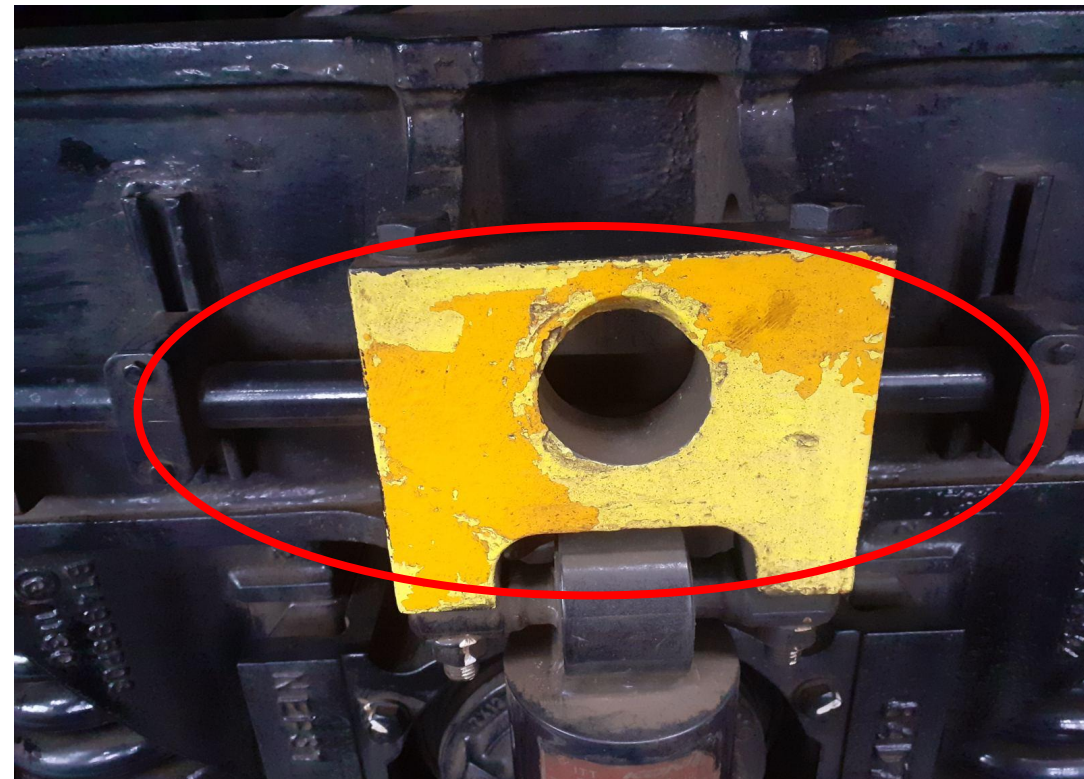
**ТЕЗЗАС – 2009**

**Сповзання фарби (різний відтінок)**

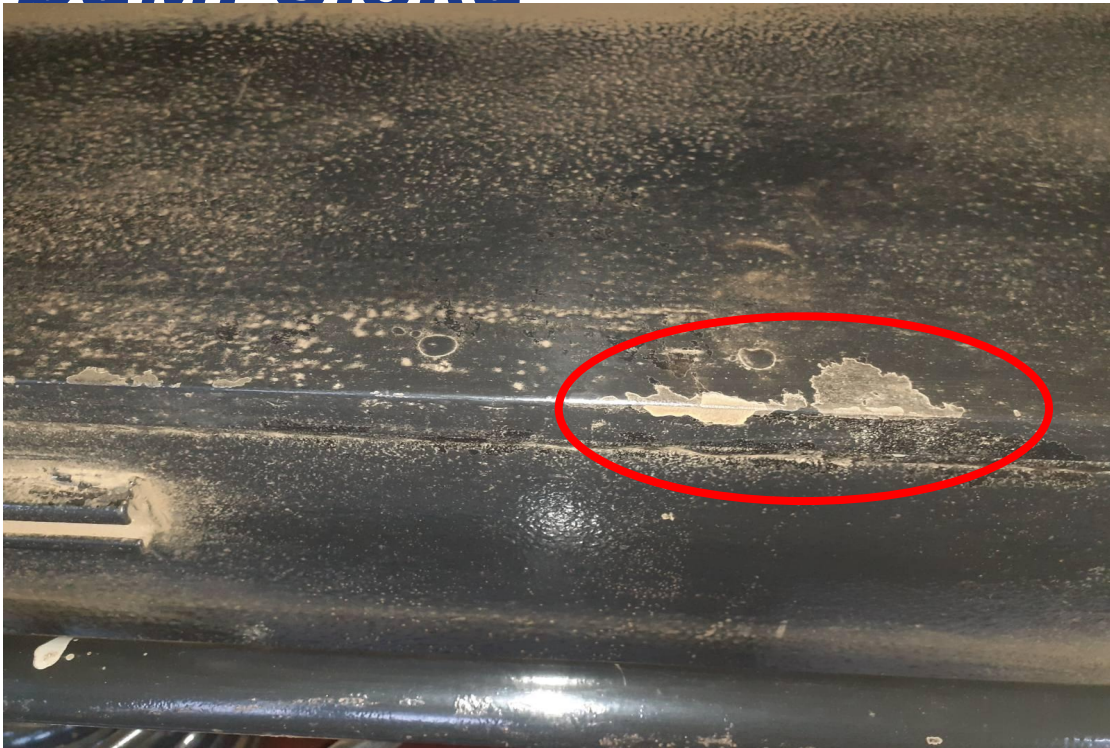
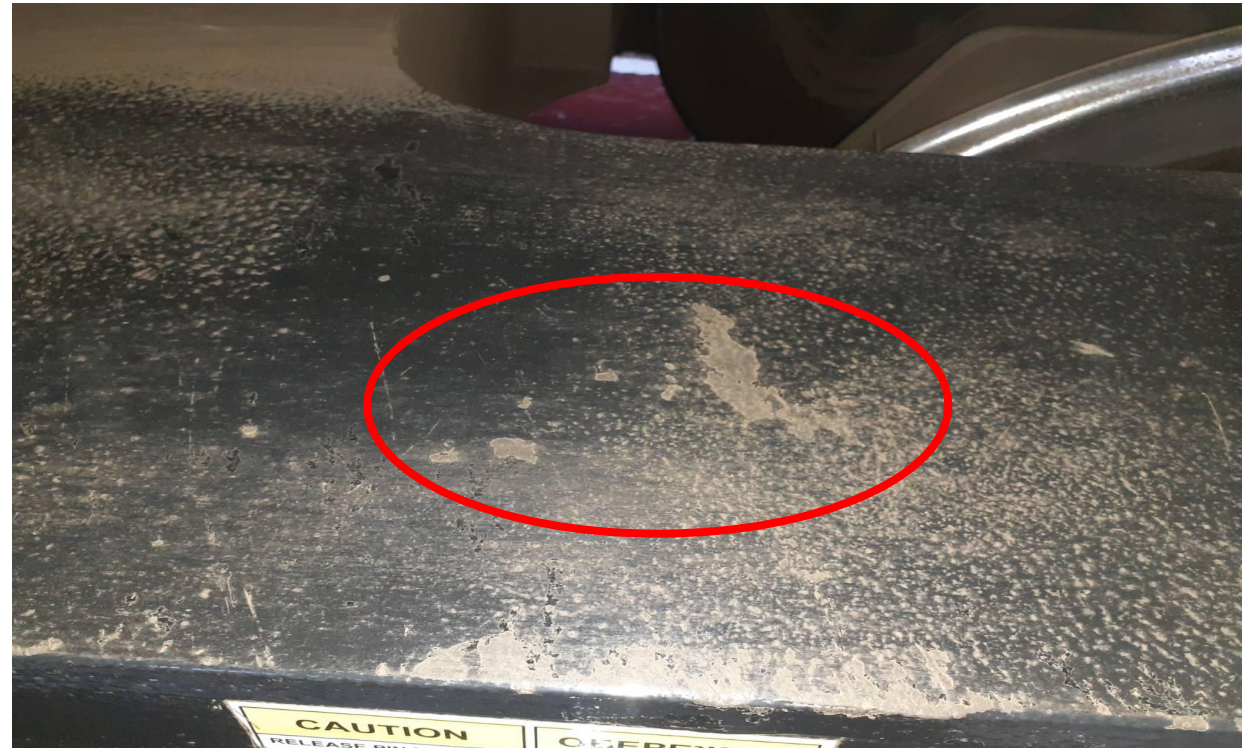
**ТЕЗЗАС – 2009**

**Відлущення фарби та тріщини фарби на  
рамі візка**

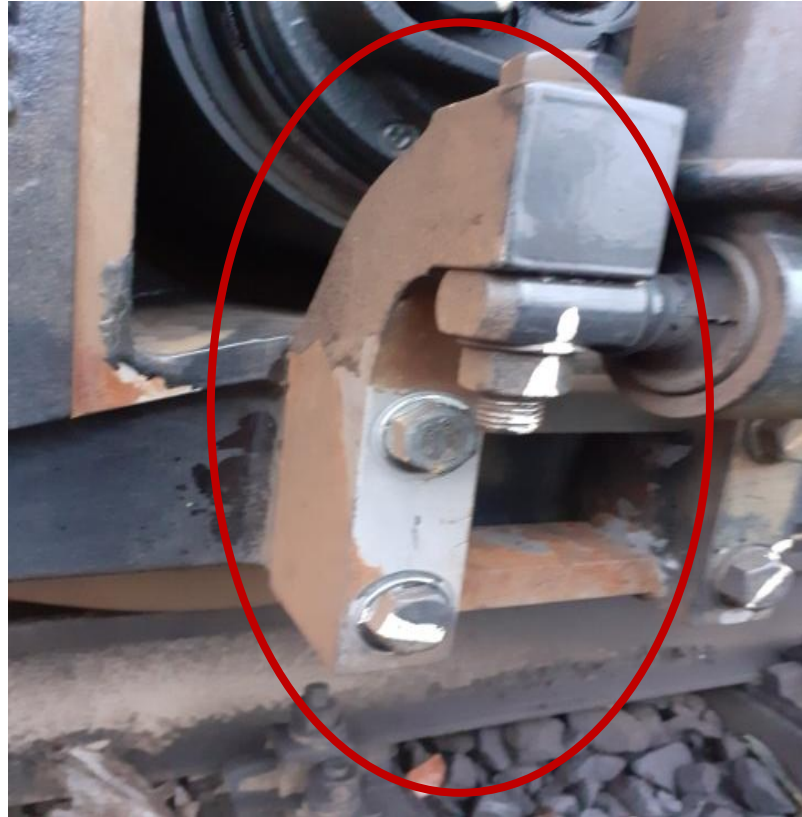
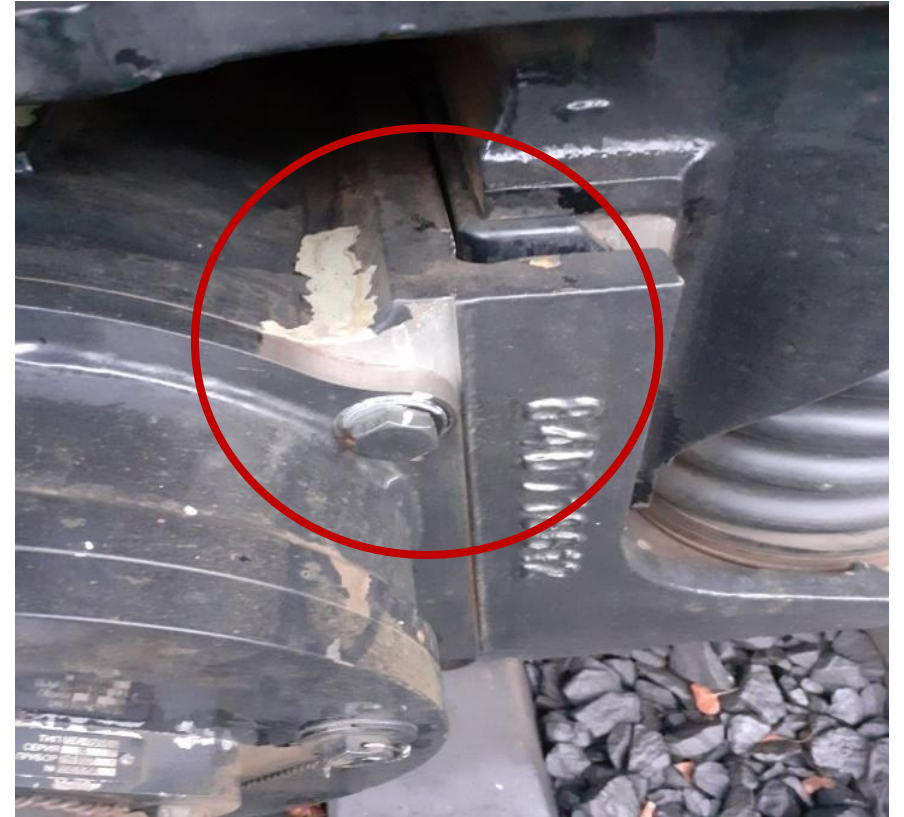
# ТЕЗЗАС – 2011

## Відлущення фарби на екіпажній частині

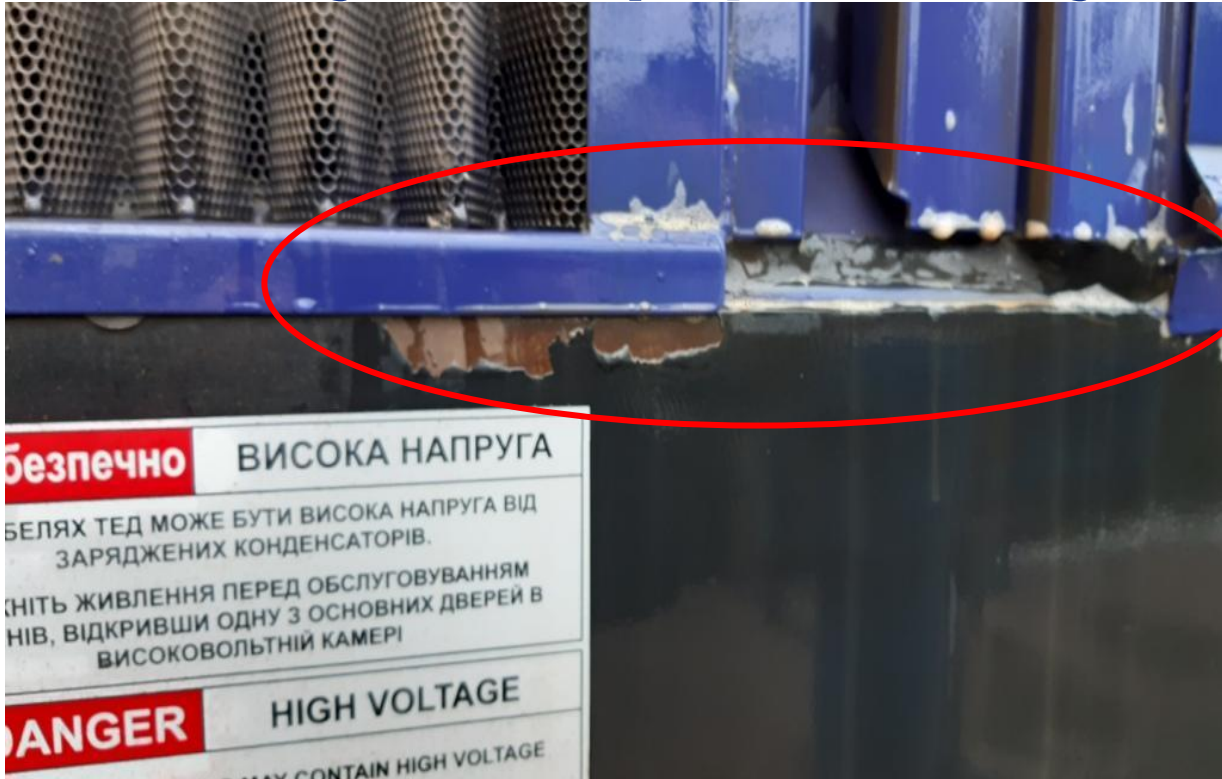
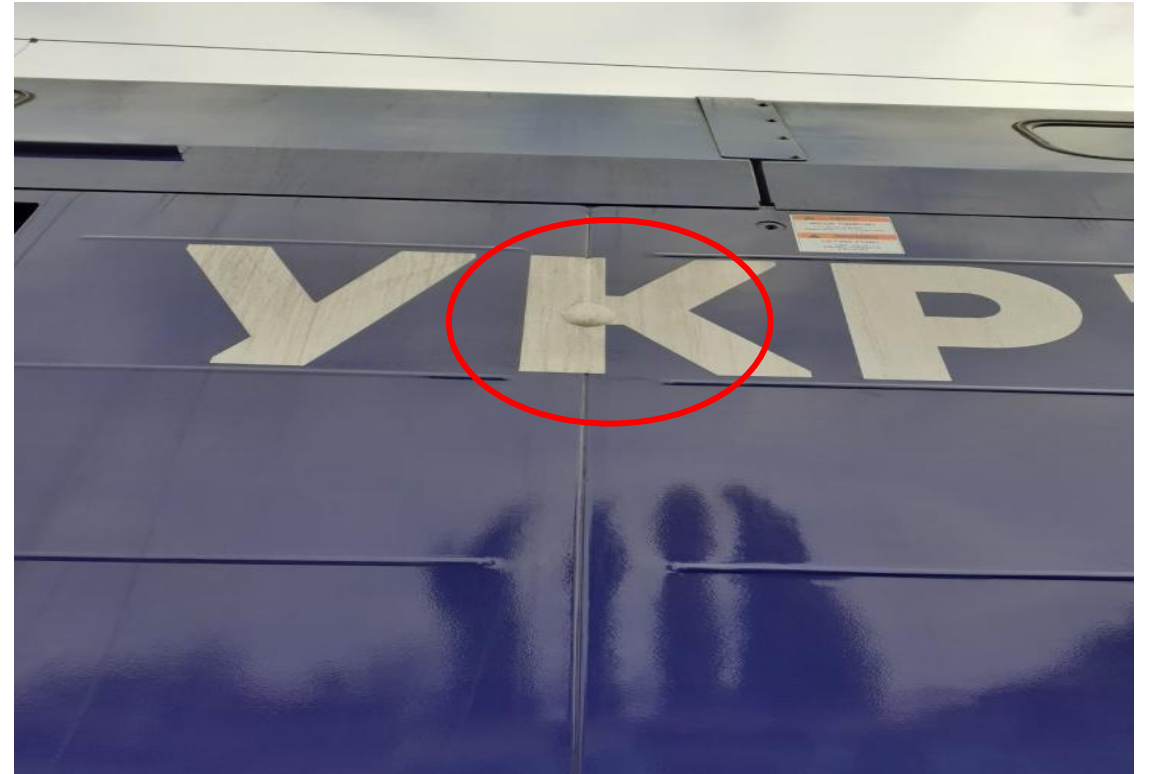
# ТЕЗЗАС – 2013

## Відлущення фарби на з'єднанні кузова, здуття фарби на кузові

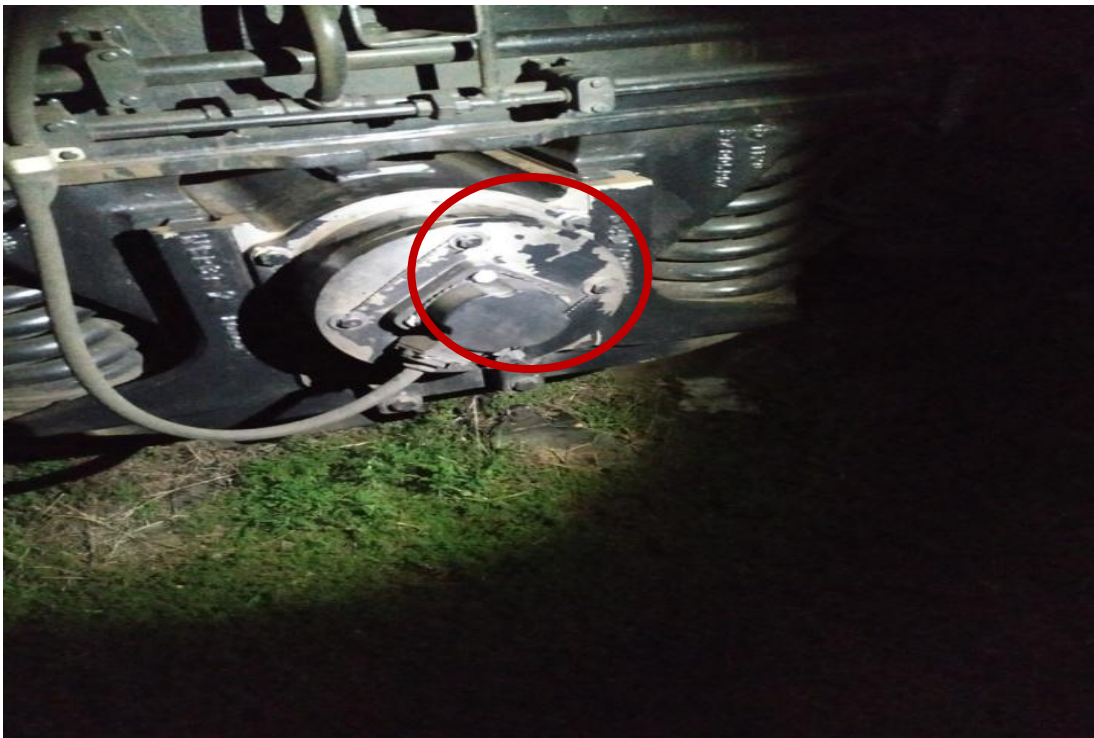
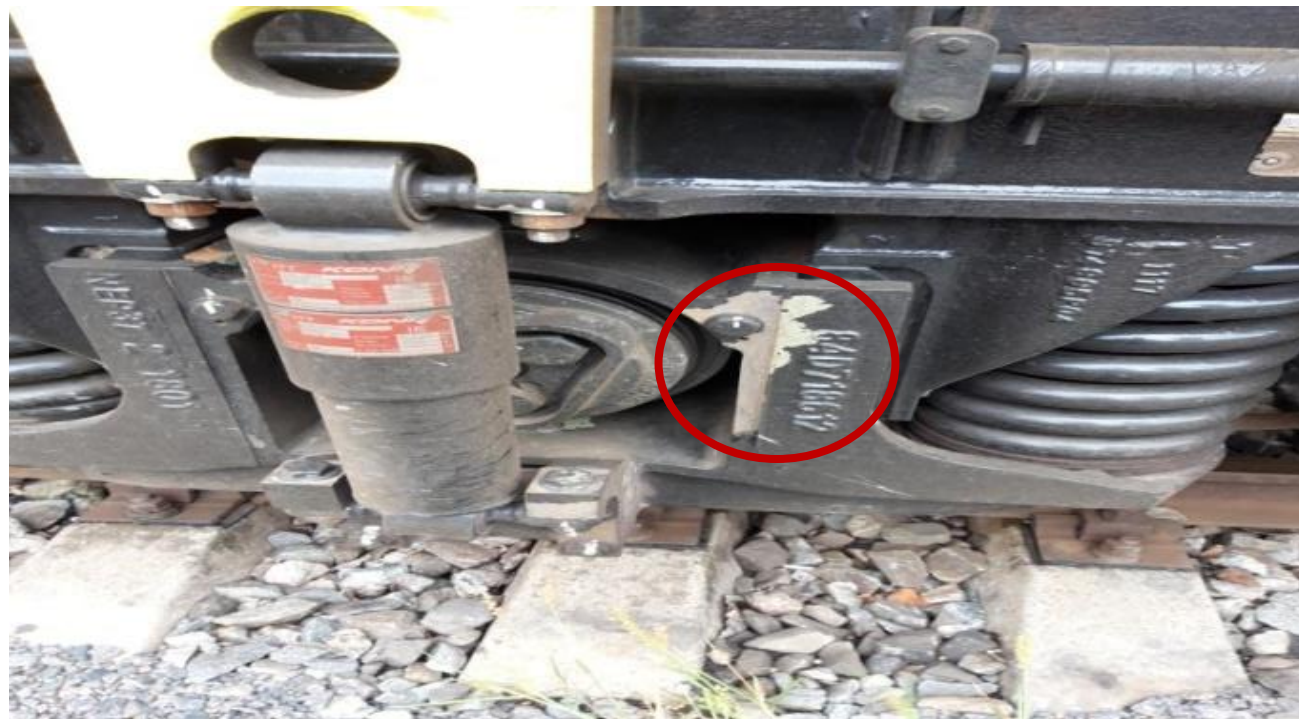
# ТЕЗЗАС – 2015

## Відлущення фарби на буксовому вузлі

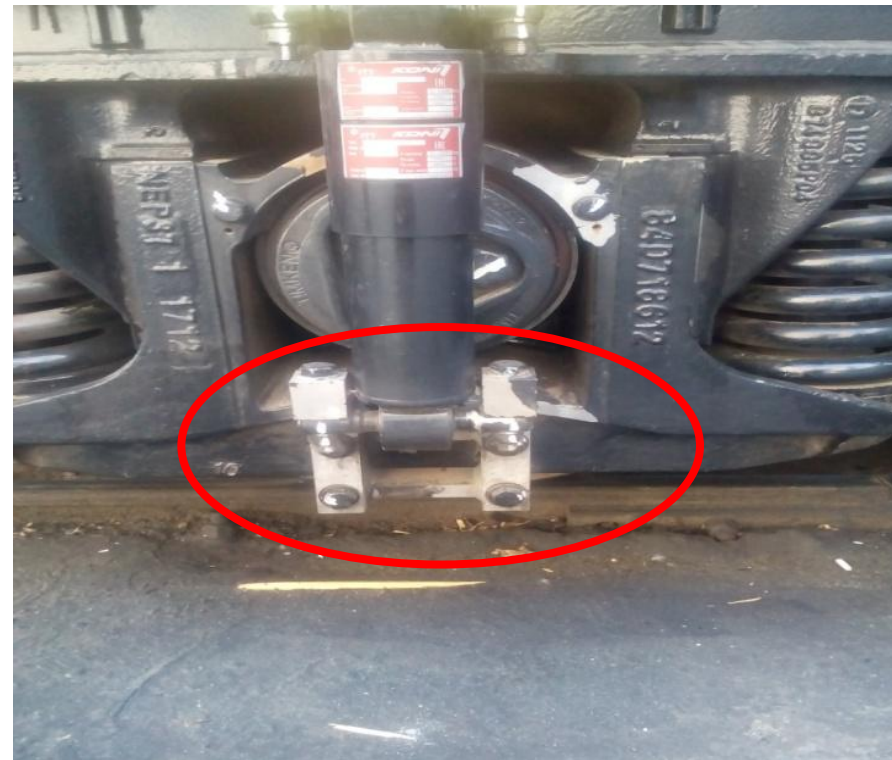
# ТЕЗЗАС – 2016

## Відлущення фарби на буксовому вузлі

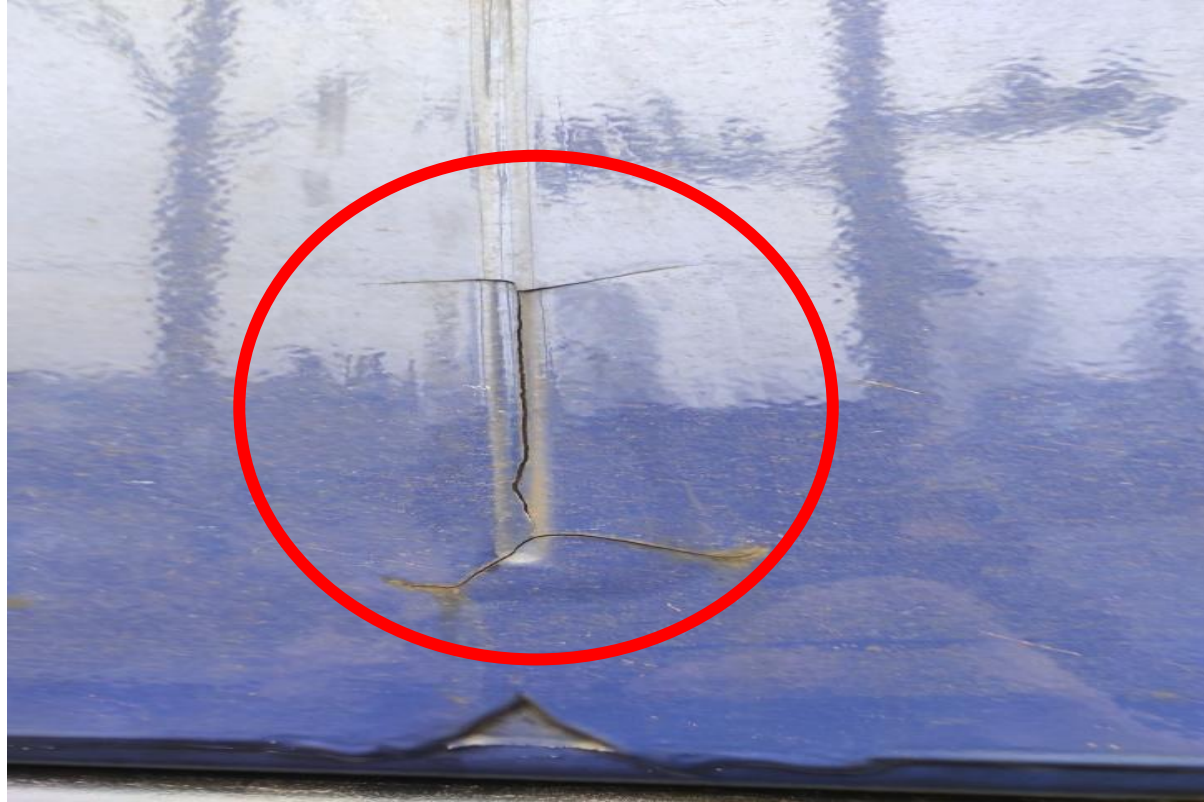
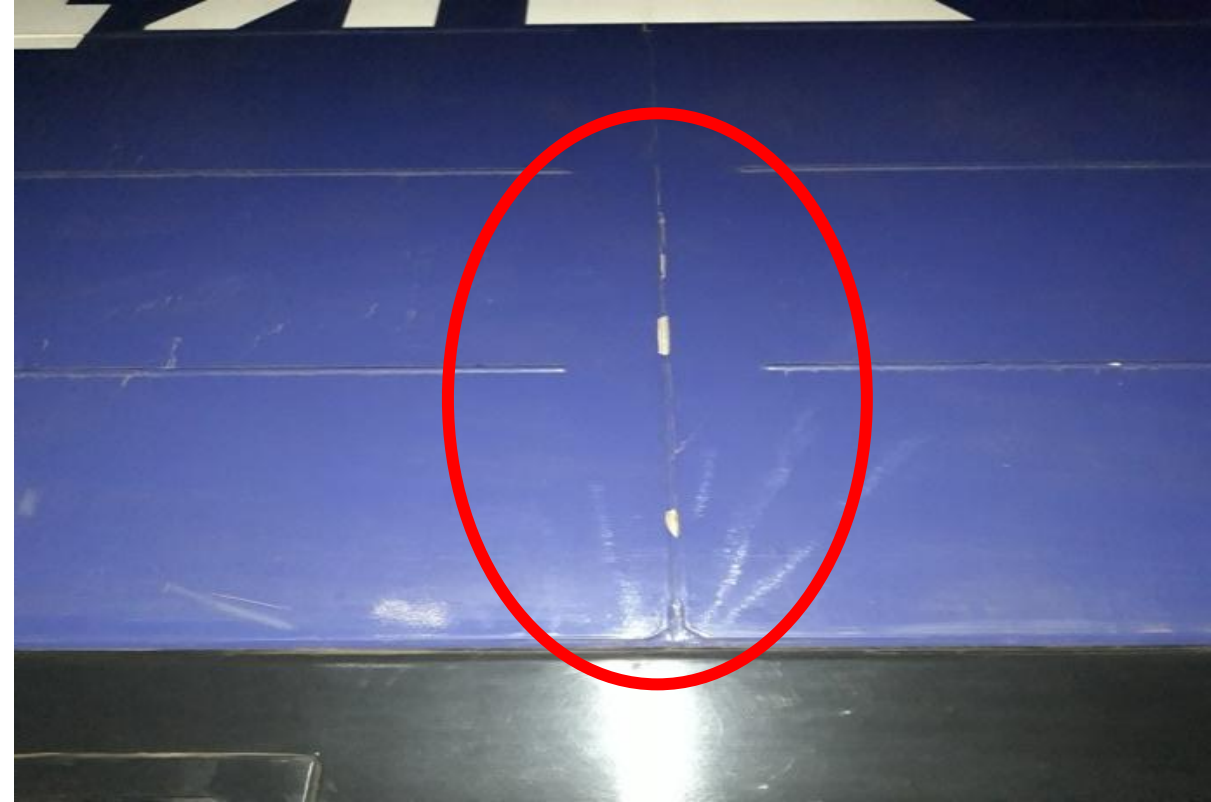
**ТЕЗЗАС – 2018**

**Відлущення фарби на з'єднанні  
кузова**

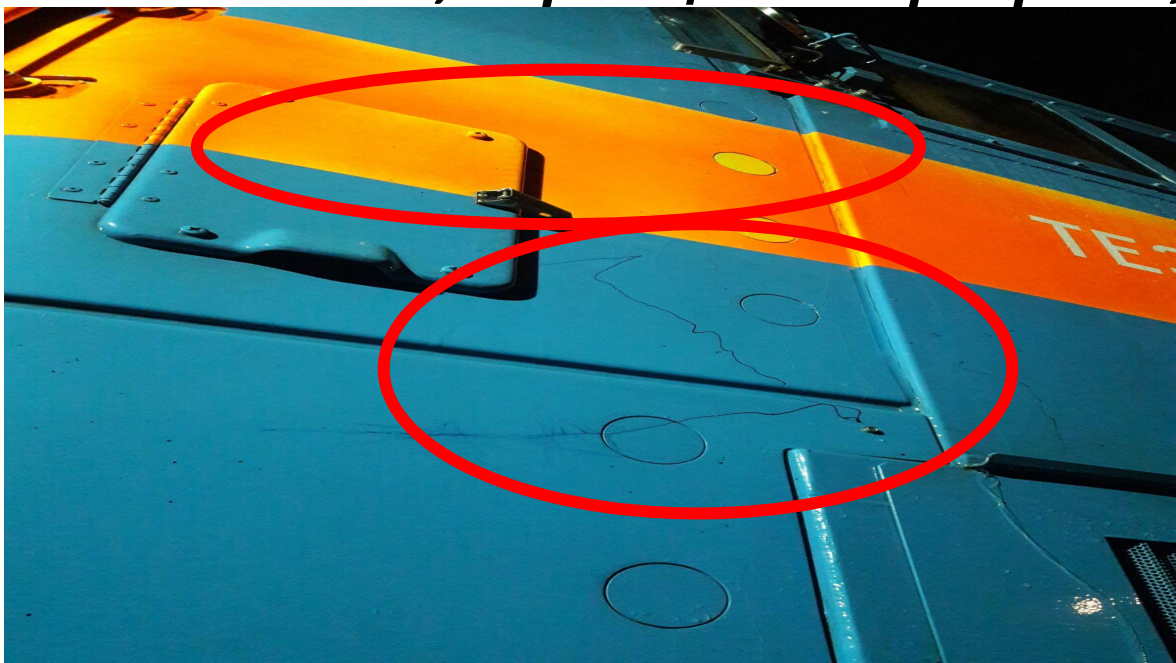
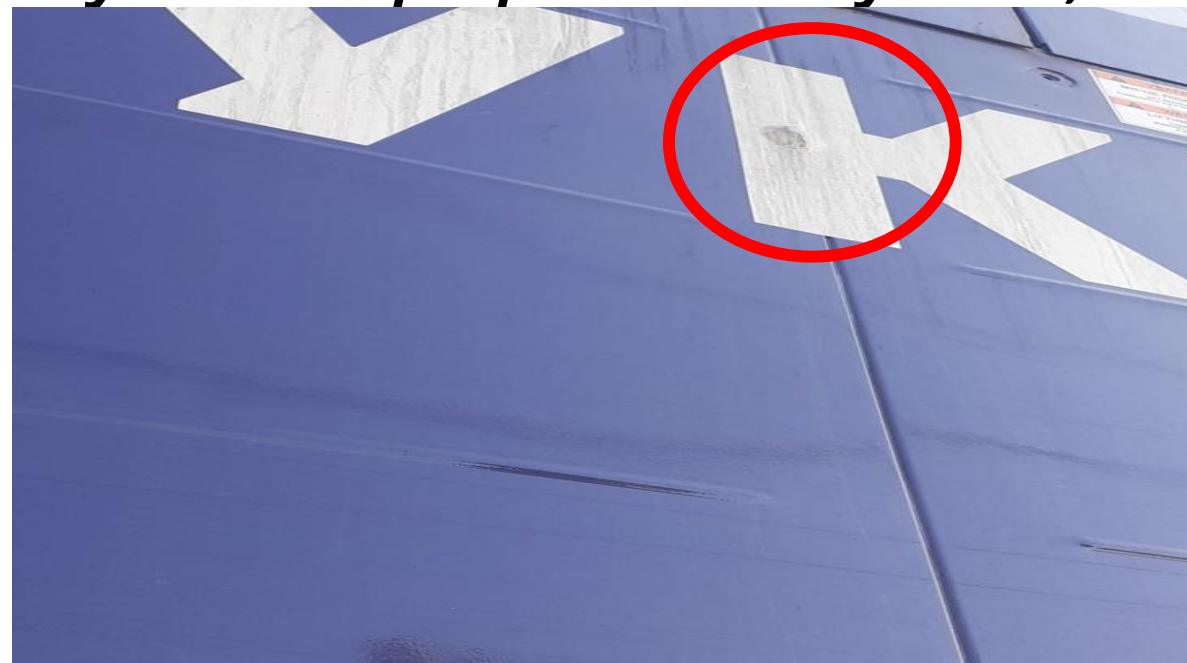
*ТЕЗЗАС – 2018*

*Сповзання фарби (різний відтінок) на полосах безпеки, тріщини фарби, здуття фарби на кузові,*

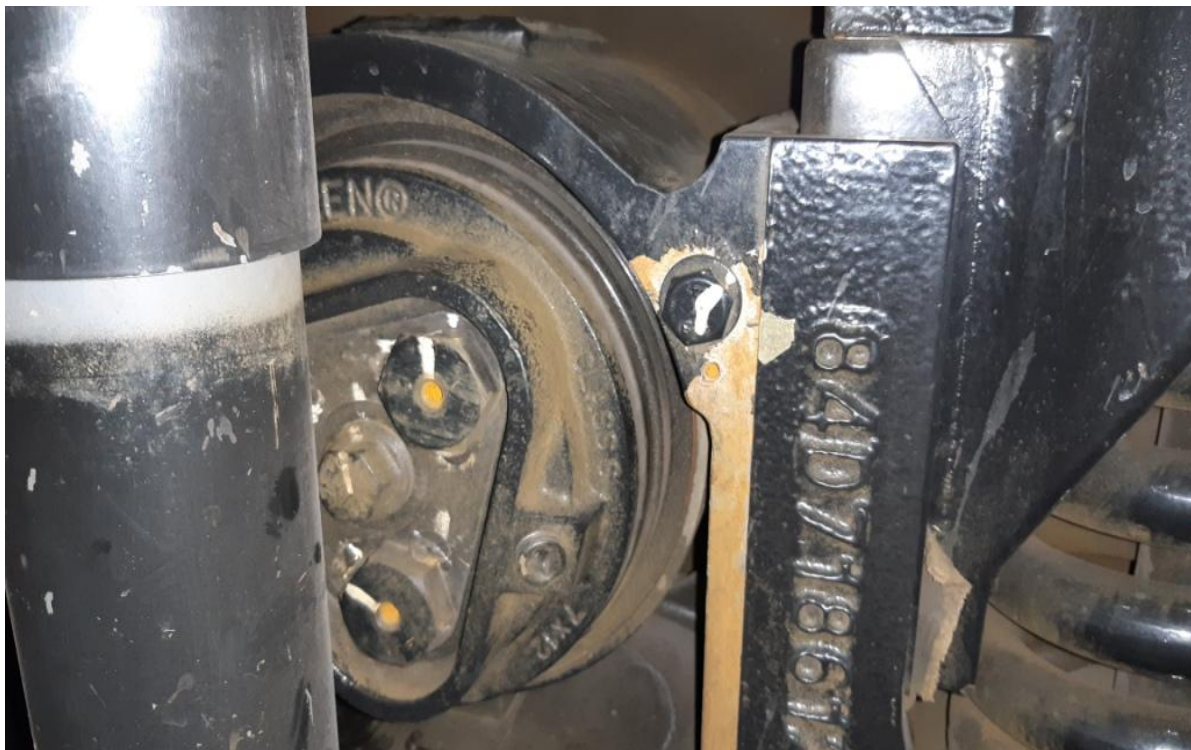
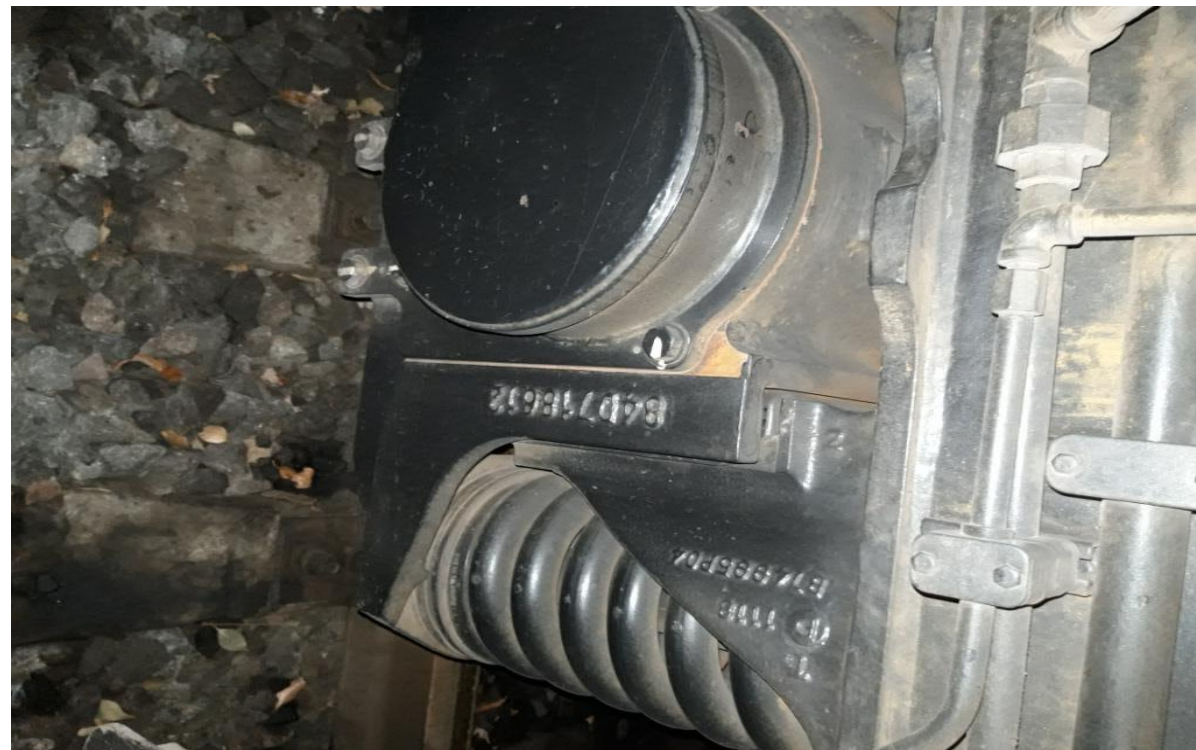
# ТЕЗЗАС – 2018

## Відлущення фарби на буксовому вузлі

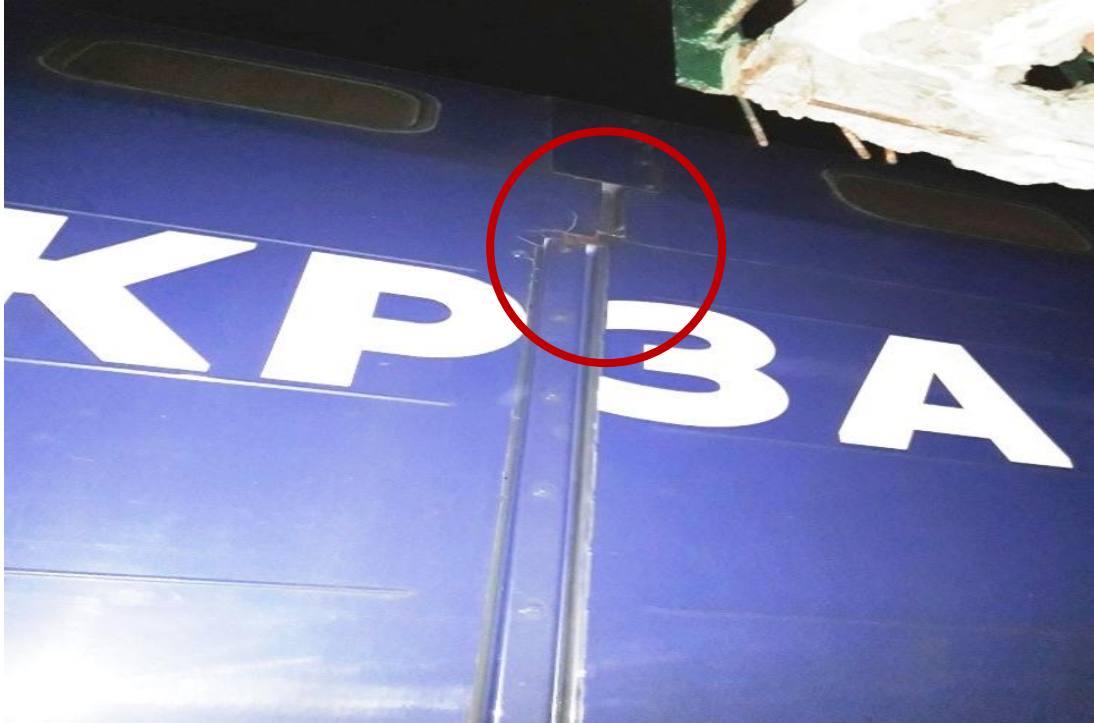
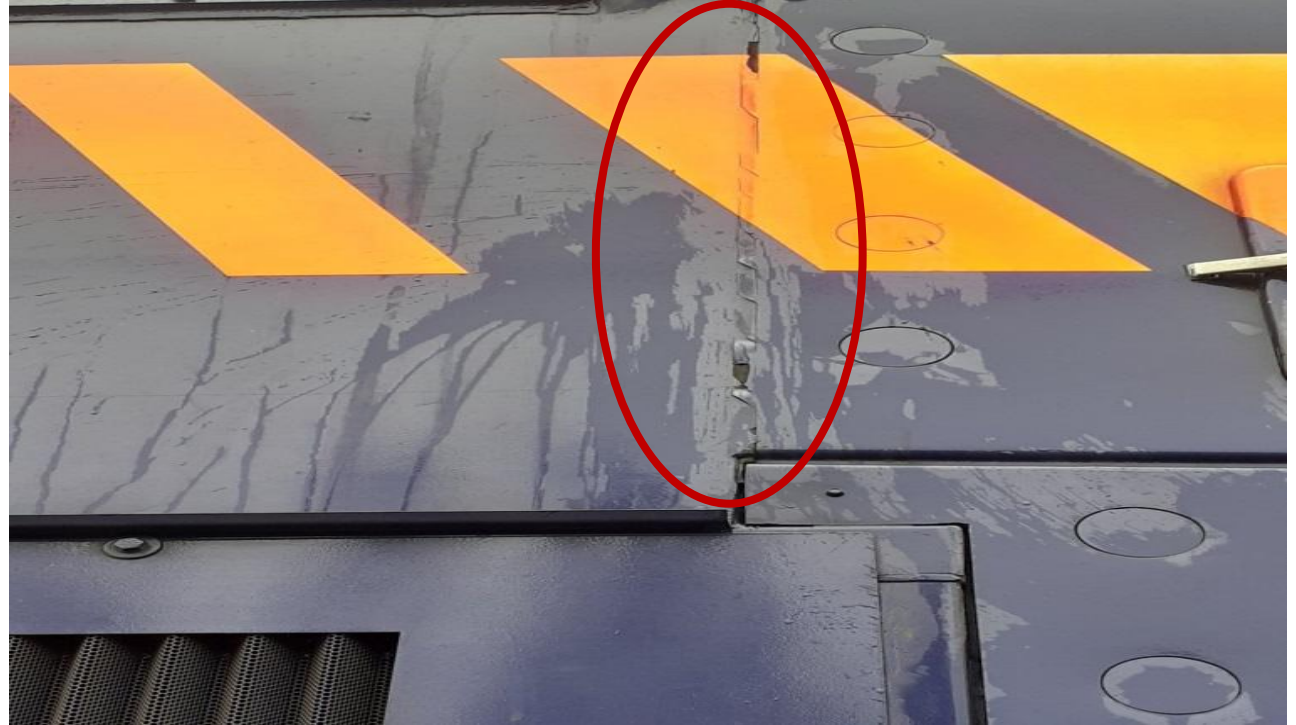
**ТЕЗЗАС – 2019**

**Тріщини фарби,**

**Відлущення фарби на з'єднанні кузова**

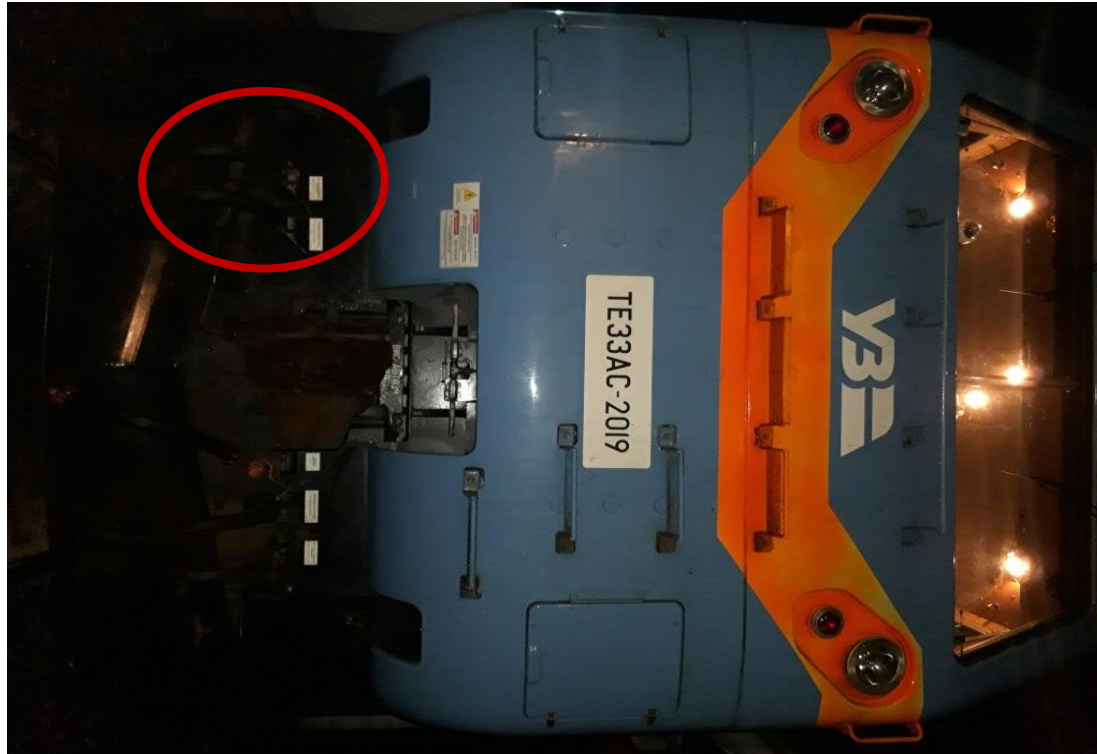
**ТЕЗЗАС – 2019**

**Сповзання фарби (різний відтінок)  
на полосах безпеки**

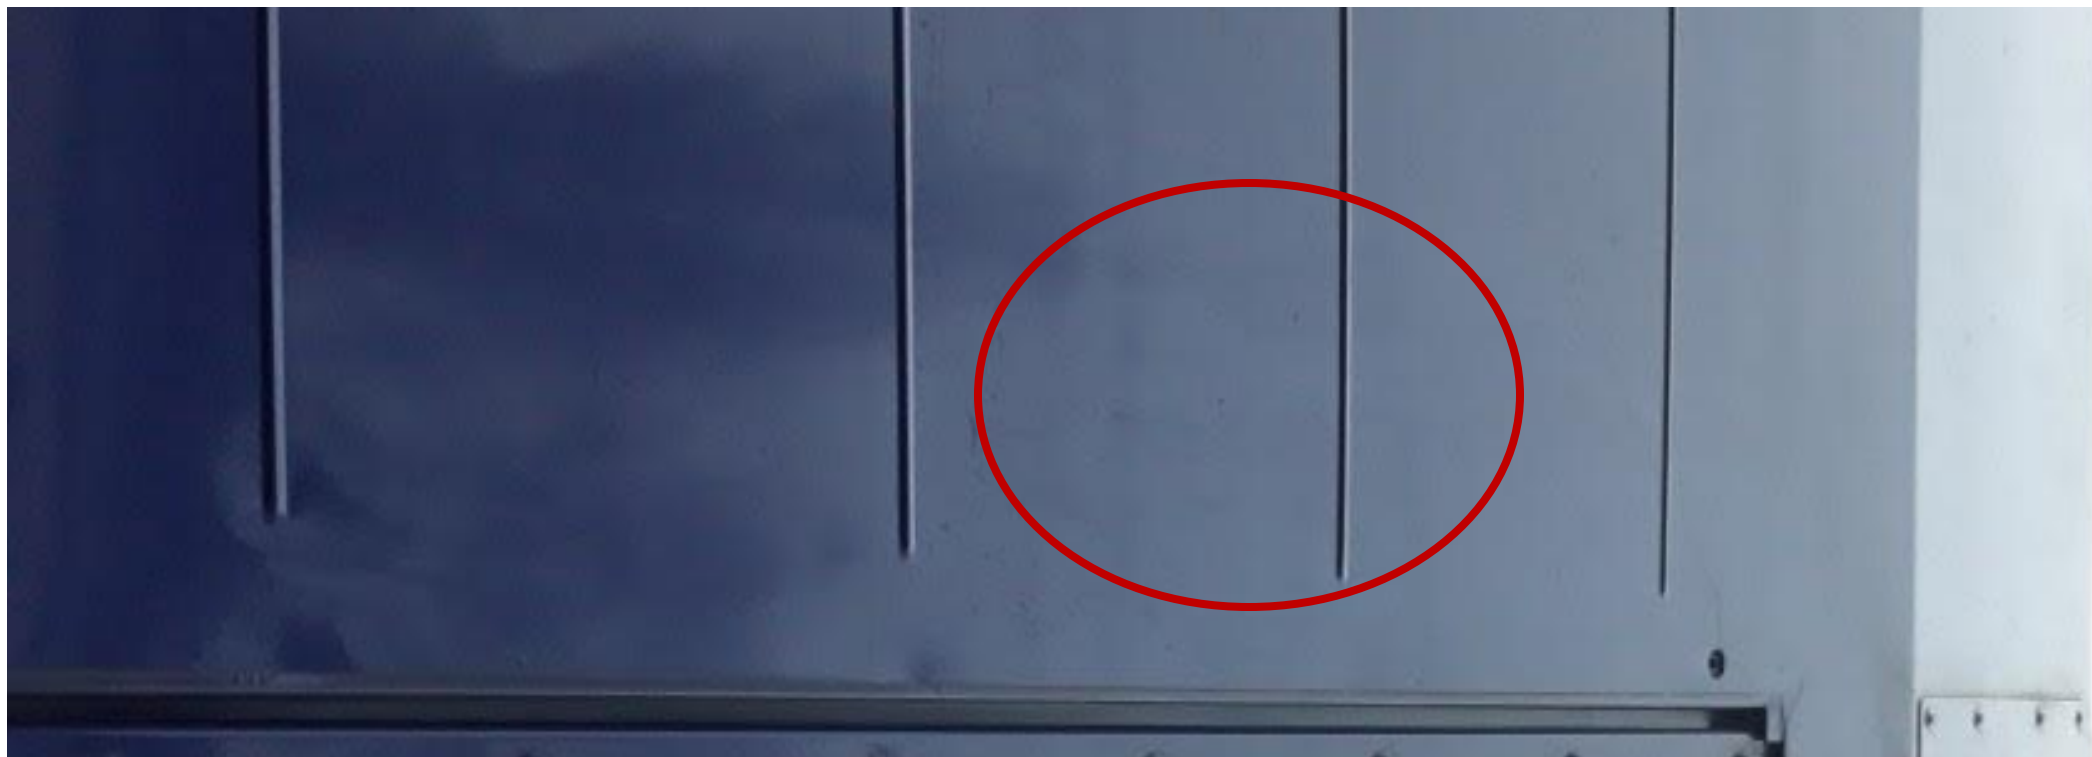
# *ТЕЗЗАС – 2020*

## *Тріщини фарби*

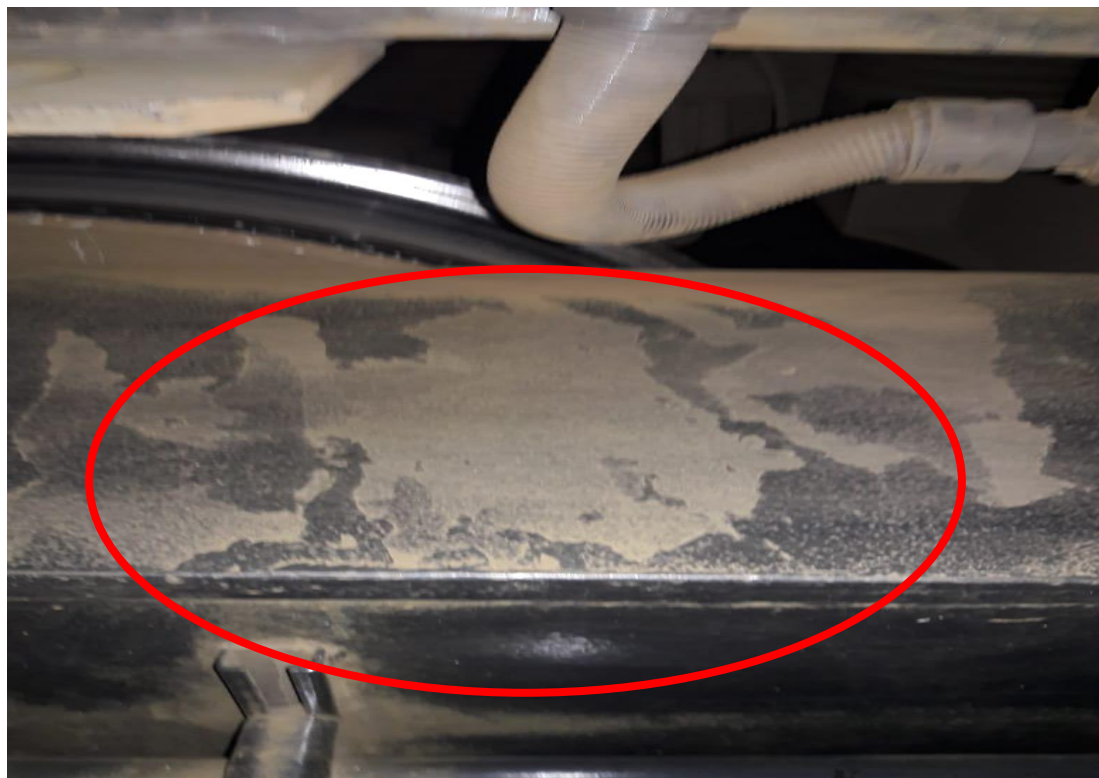
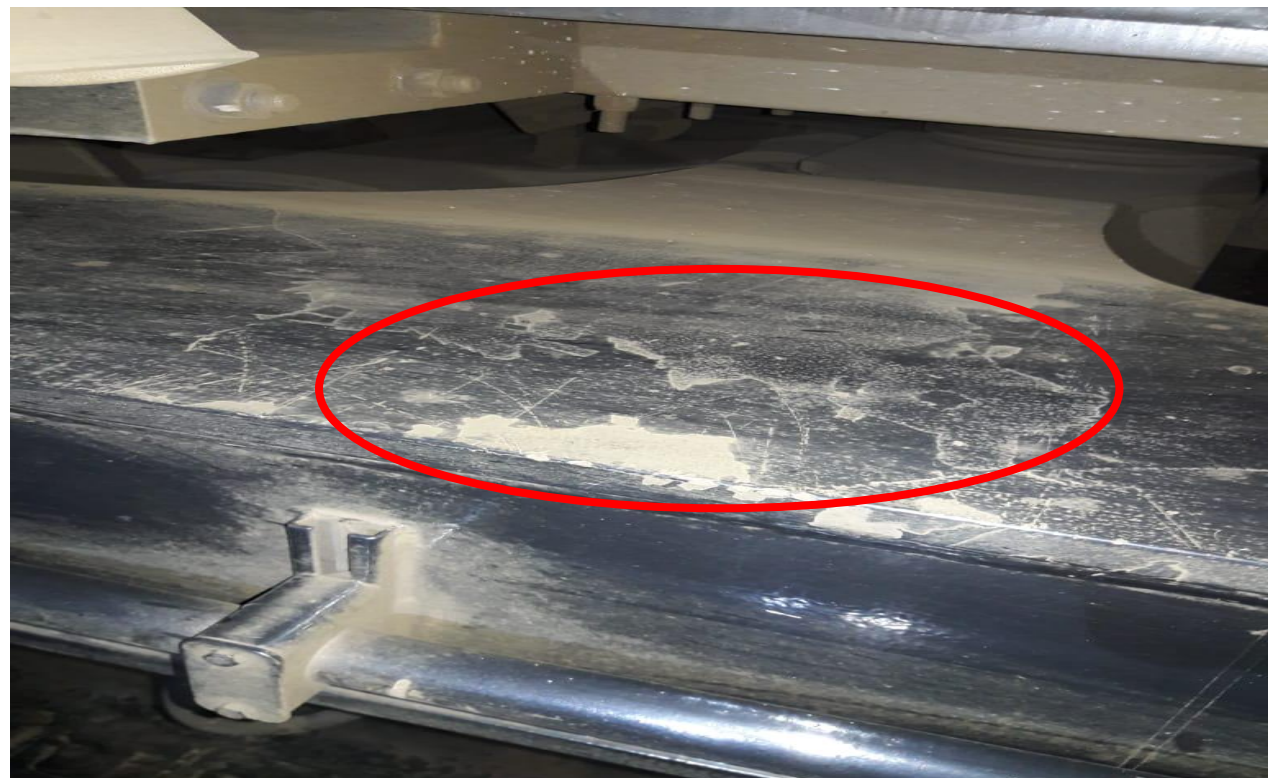
**ТЕЗЗАС – 2021**

**Відшарування фарби на рамах візків**

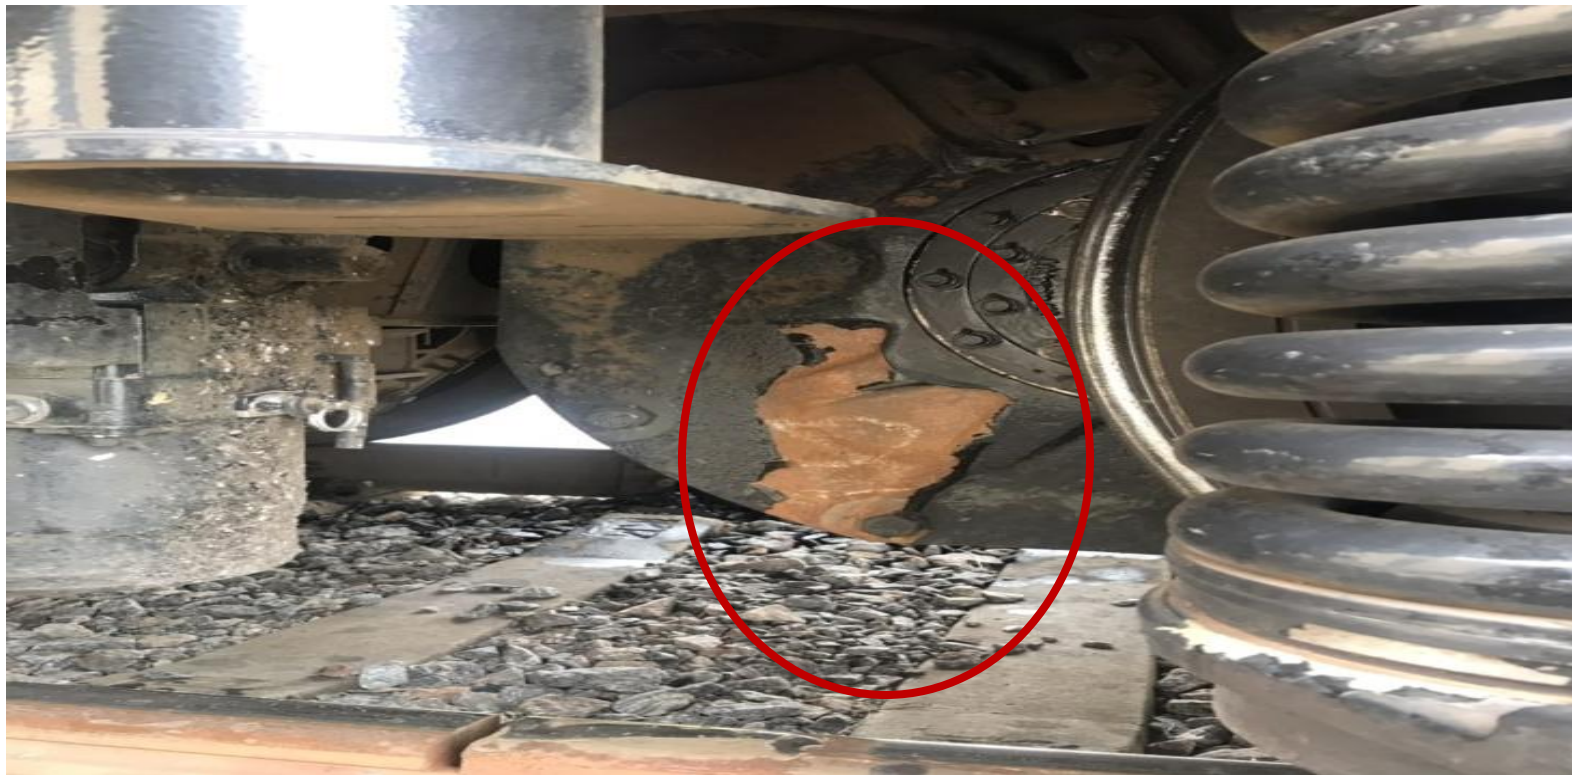
**ТЕЗЗАС – 2022**

**Відшарування фарби на ТЕД**

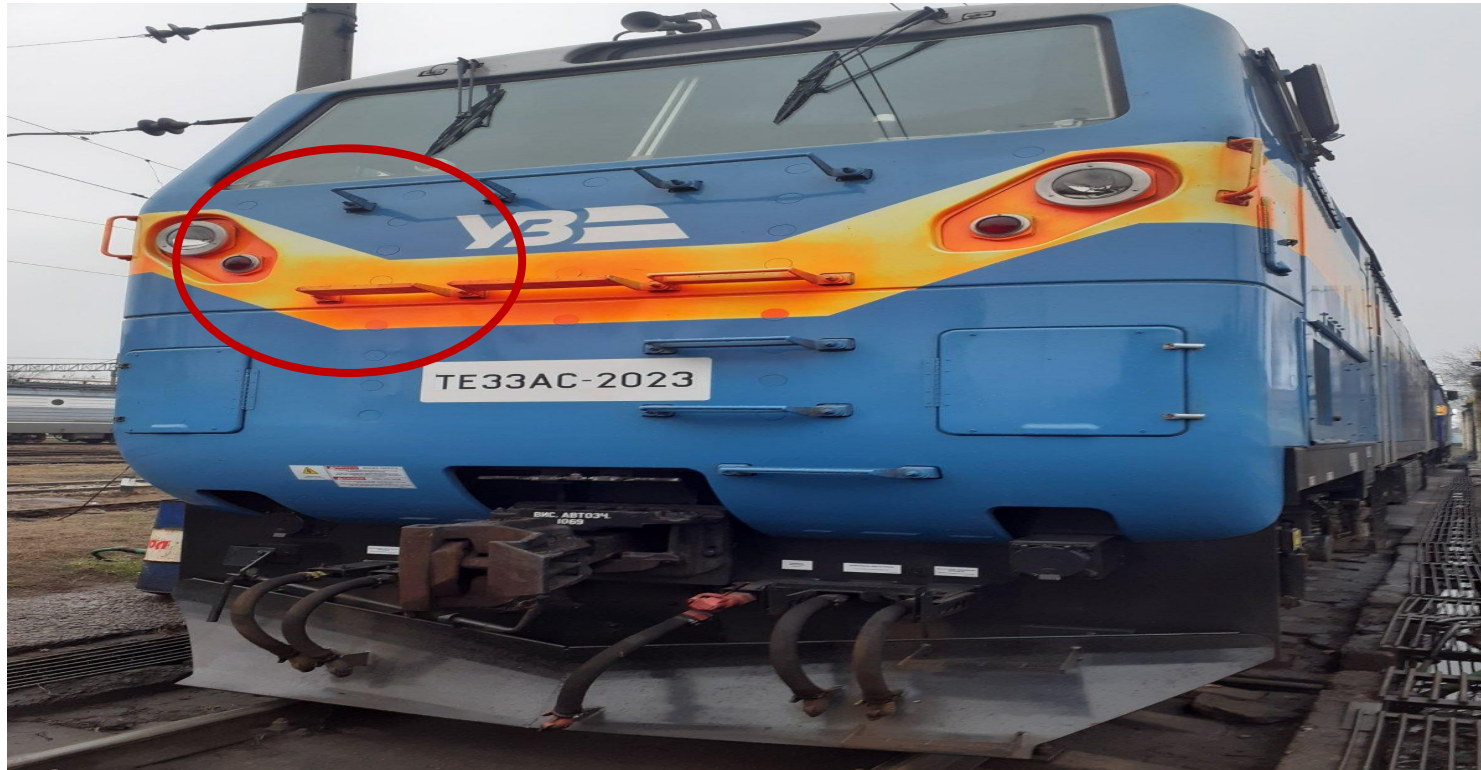
# ТЕЗЗАС – 2023

## Сповзання фарби (різний відтінок) на полосах безпеки
