# Заводські дефекти лакофарбного покриття (ЛФП) тепловозів серії ТЕЗЗАС

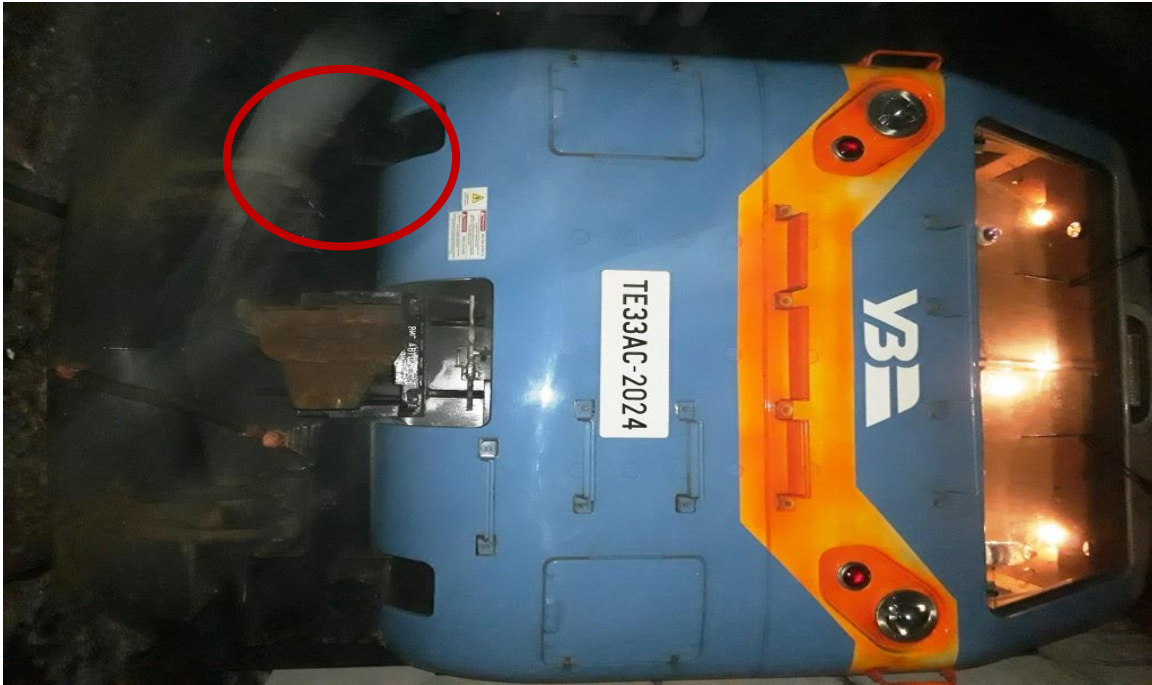
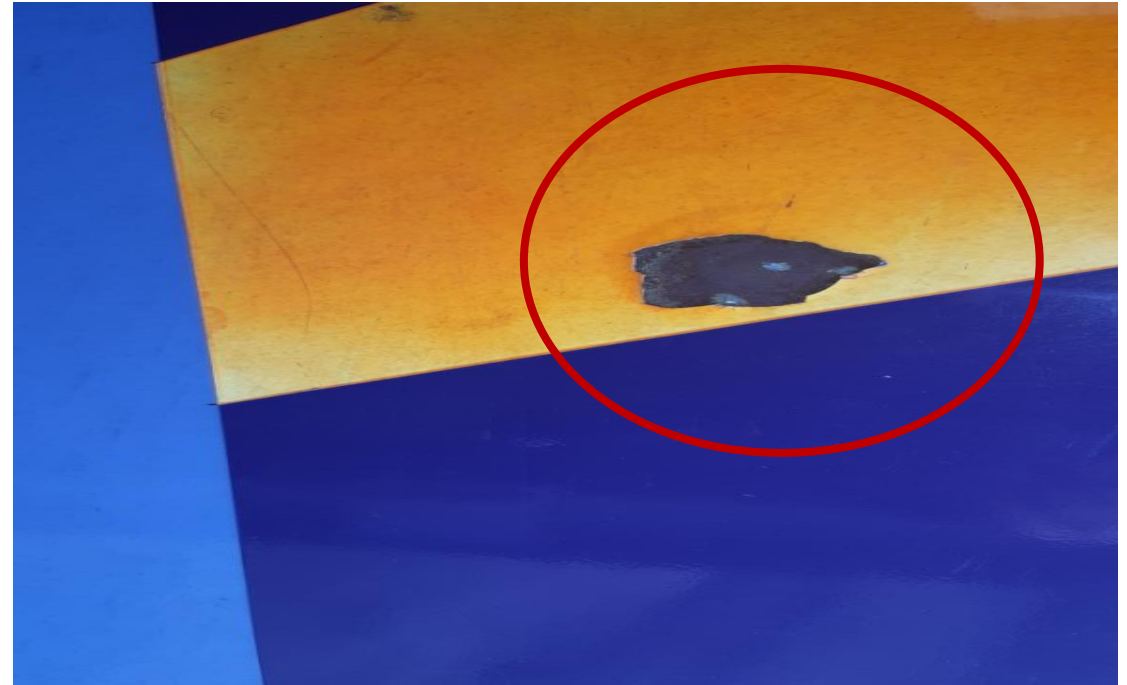
# ТЕЗЗАС – 2024

Сповзання фарби (різний відтінок)  
на полосах безпеки.

Здуття фарби та відлущення на кузові

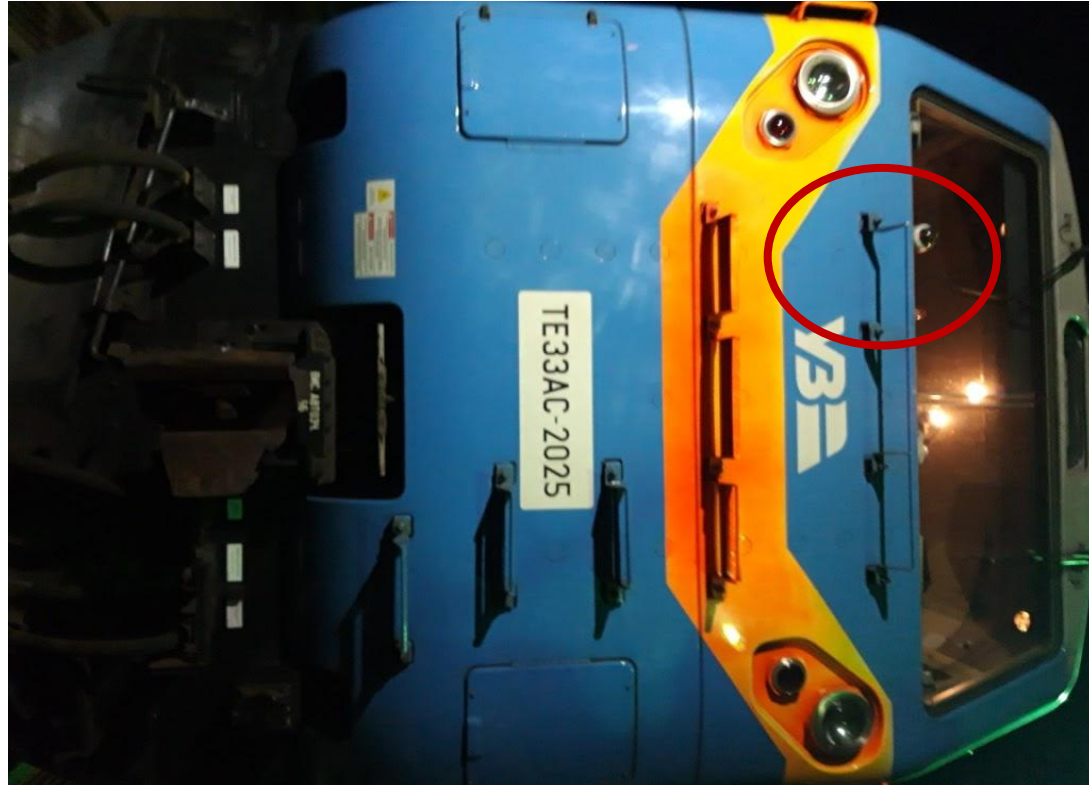
# ТЕЗЗАС – 2025

## Сповзання фарби (різний відтінок) на полосах безпеки

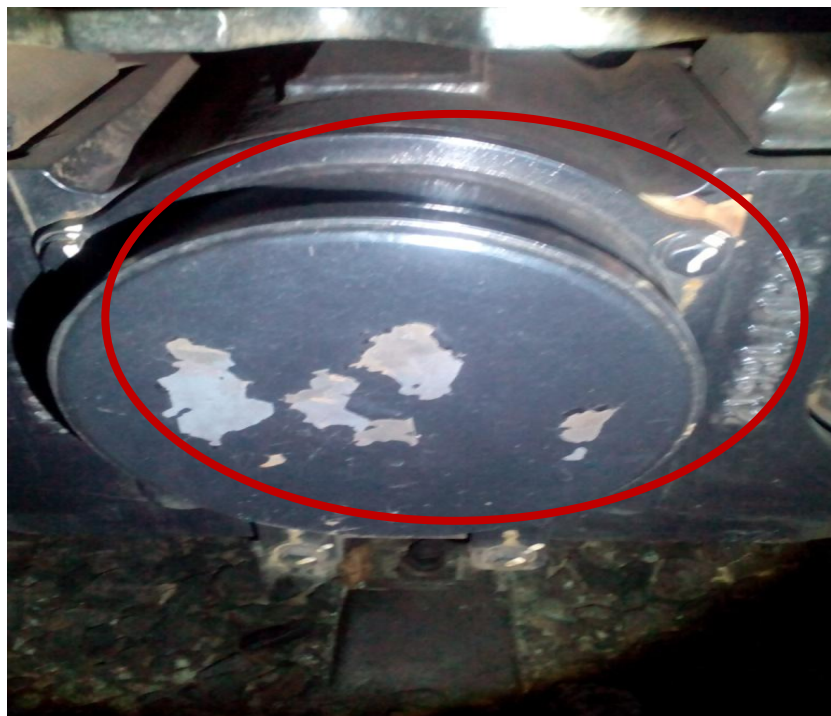
# ТЕЗЗАС – 2025

## Відлущення фарби на буксовому вузлі

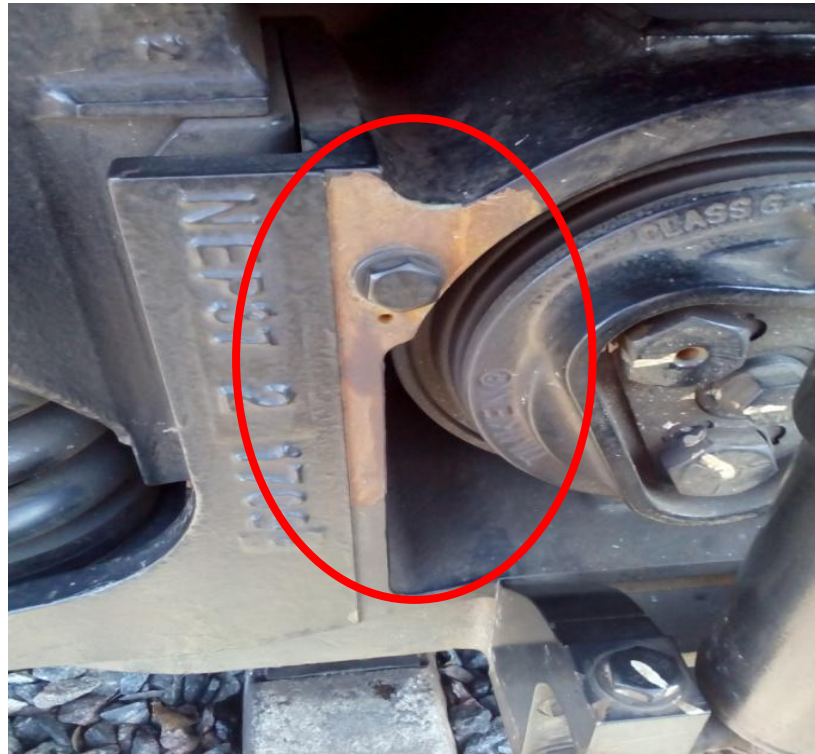
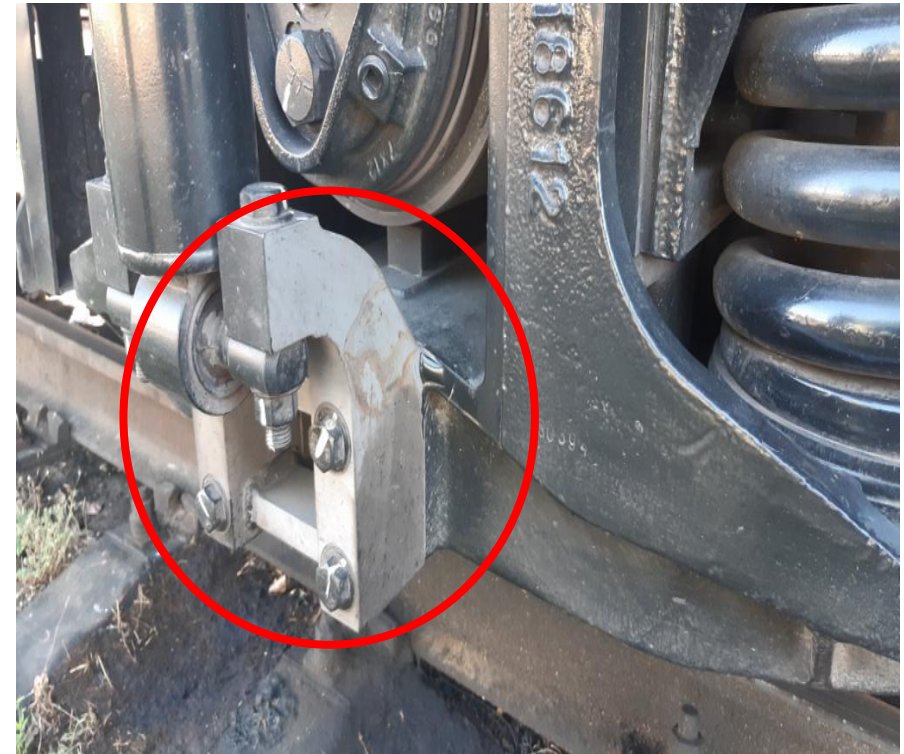
# ТЕЗЗАС – 2028

## Відлущення фарби на буксовому вузлі

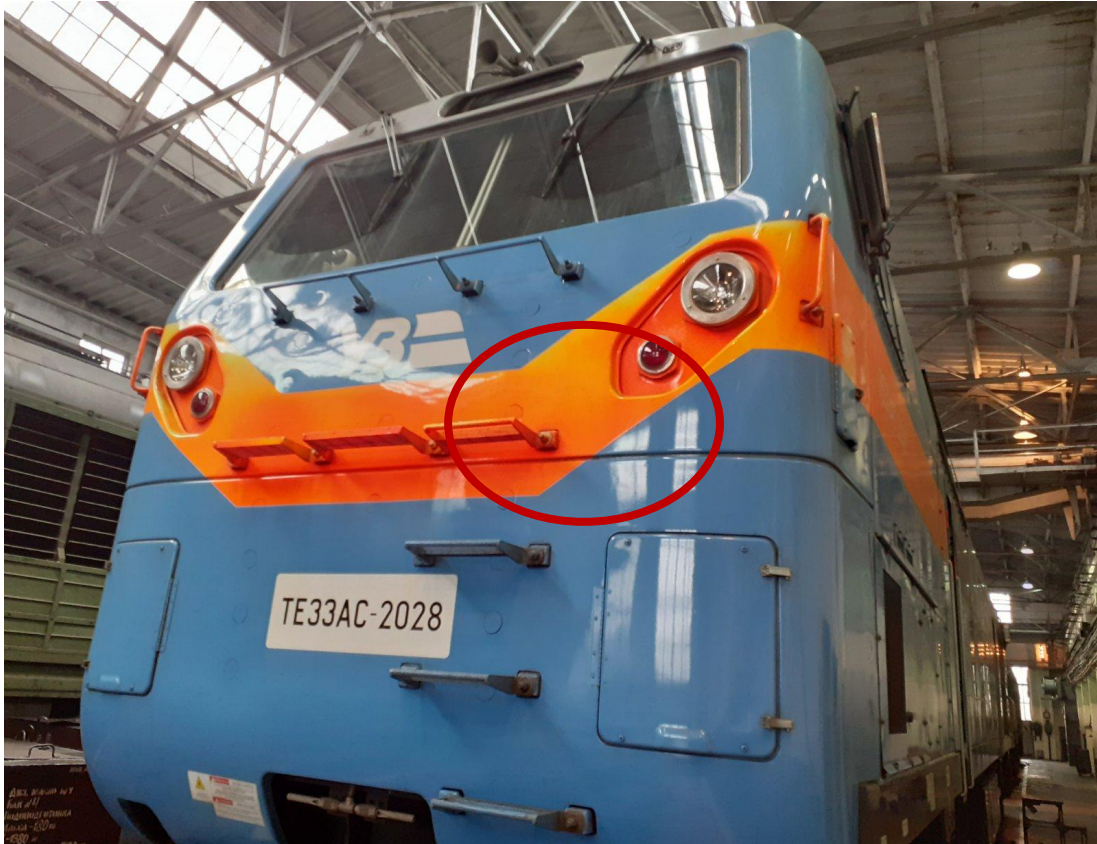
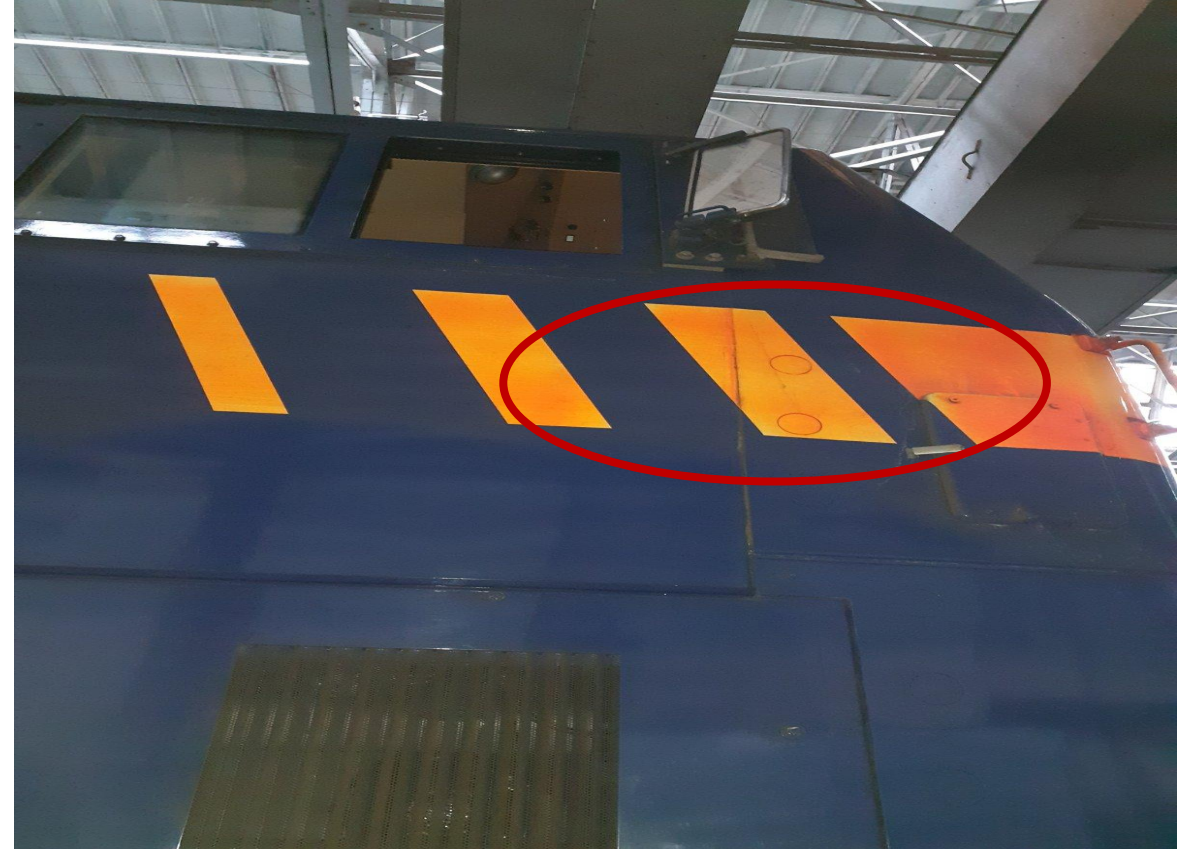
# ТЕЗЗАС – 2028

## Сповзання фарби (різний відтінок)

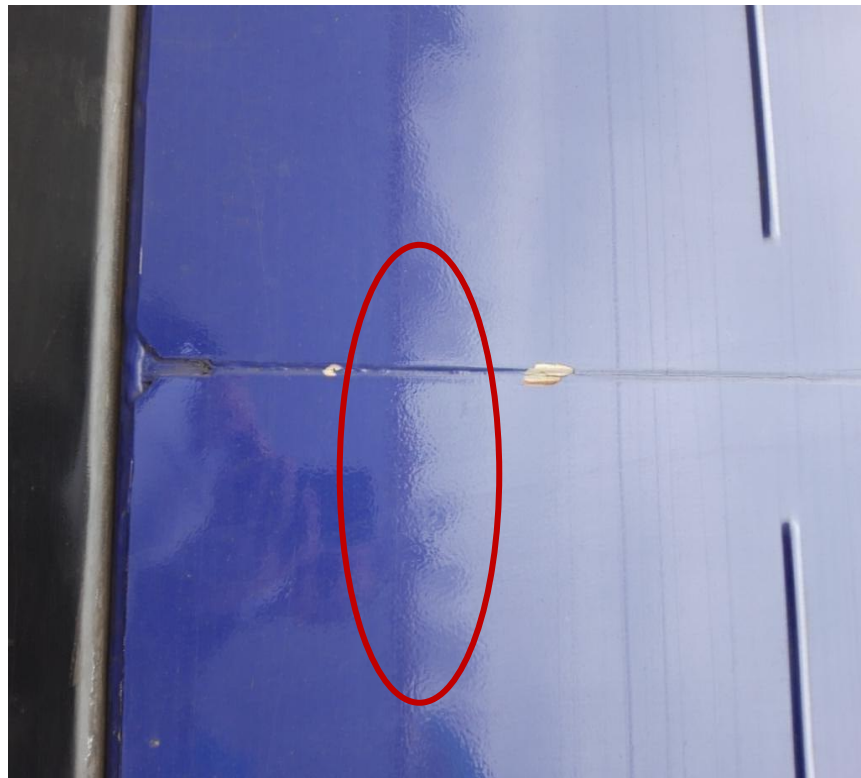
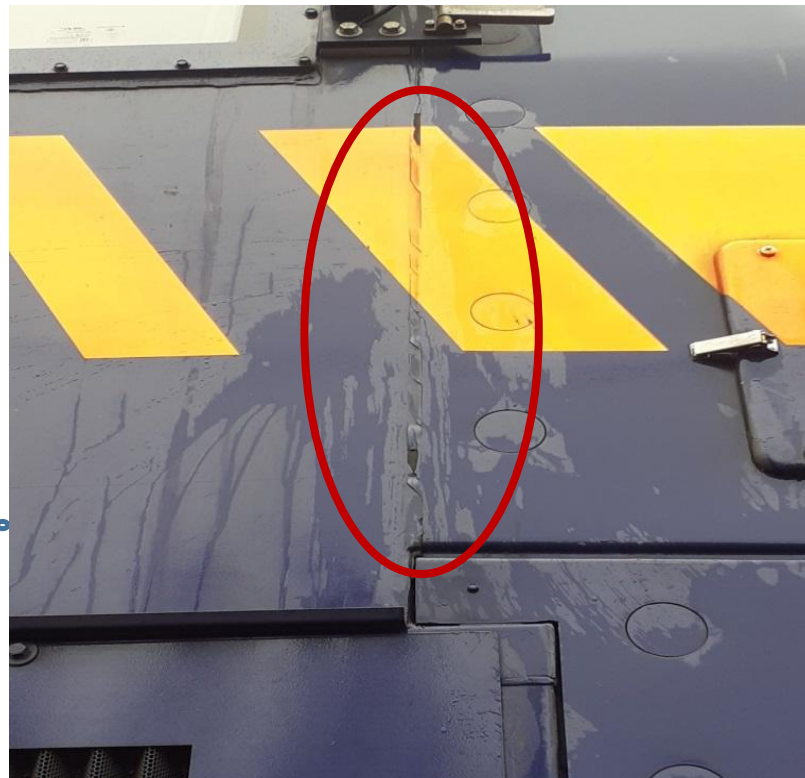
# ТЕЗЗАС – 2029

## Відлущення фарби на з'єднанні кузовів

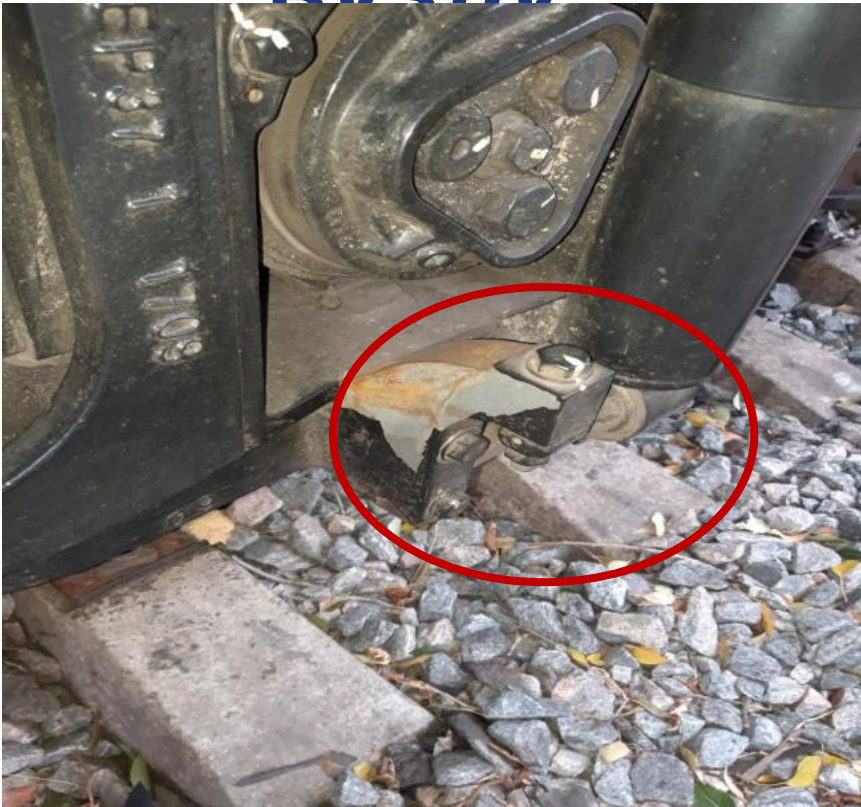
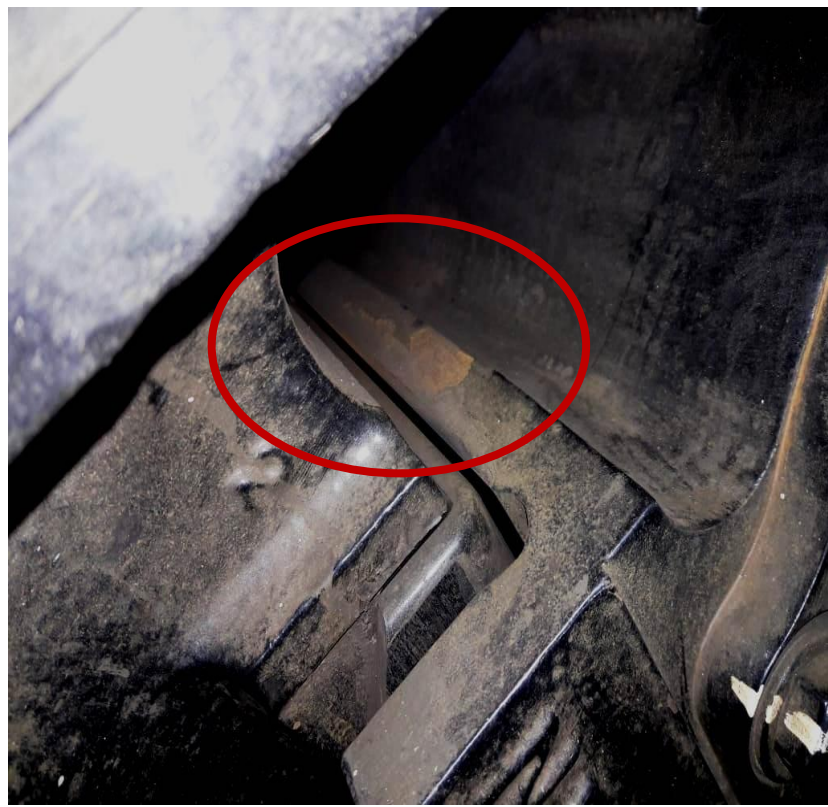
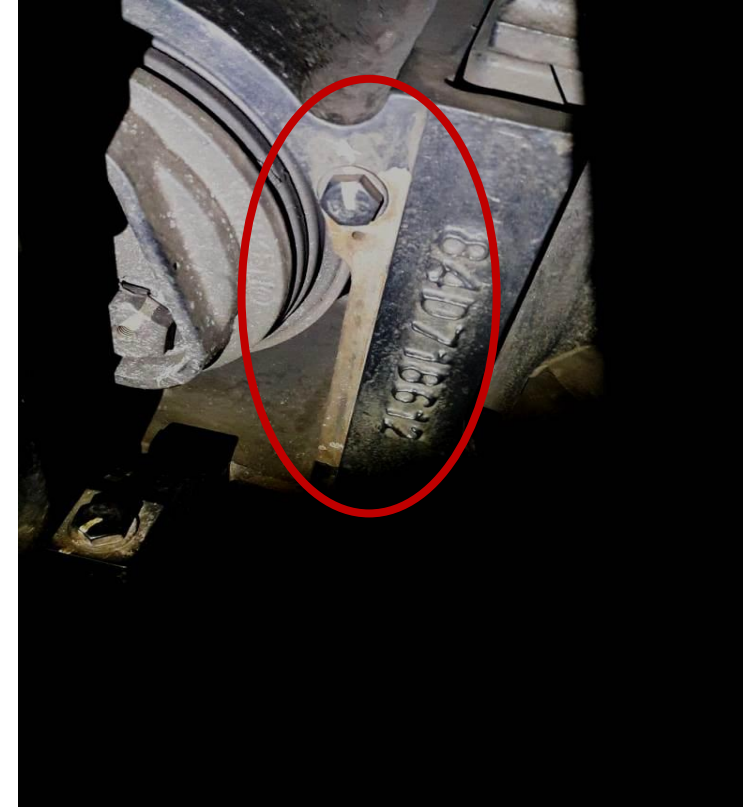
# ТЕЗЗАС – 2029

## Відшарування фарби на буксовому

### ВУЗПУ

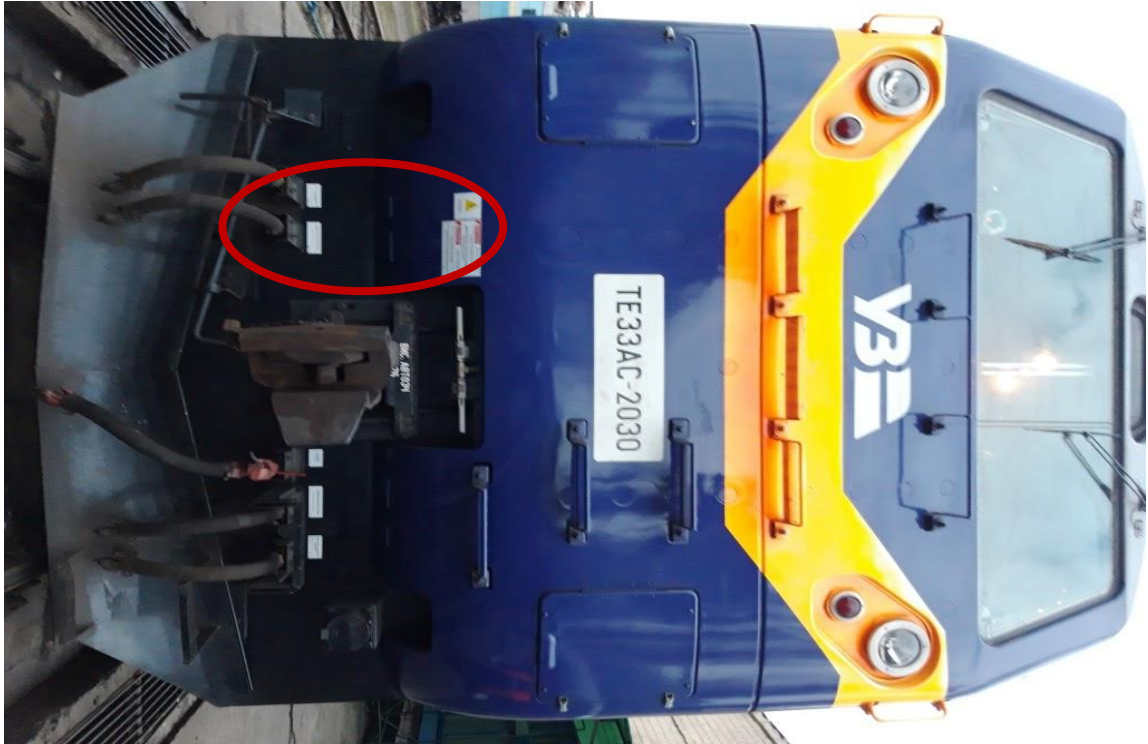
# *ТЕЗЗАС-2030*

## *Сповзання фарби (різний відтінок) на полосах безпеки*
