Заводські дефекти лакофарбного покриття (ЛФП) тепловозів серії ТЕЗЗАС

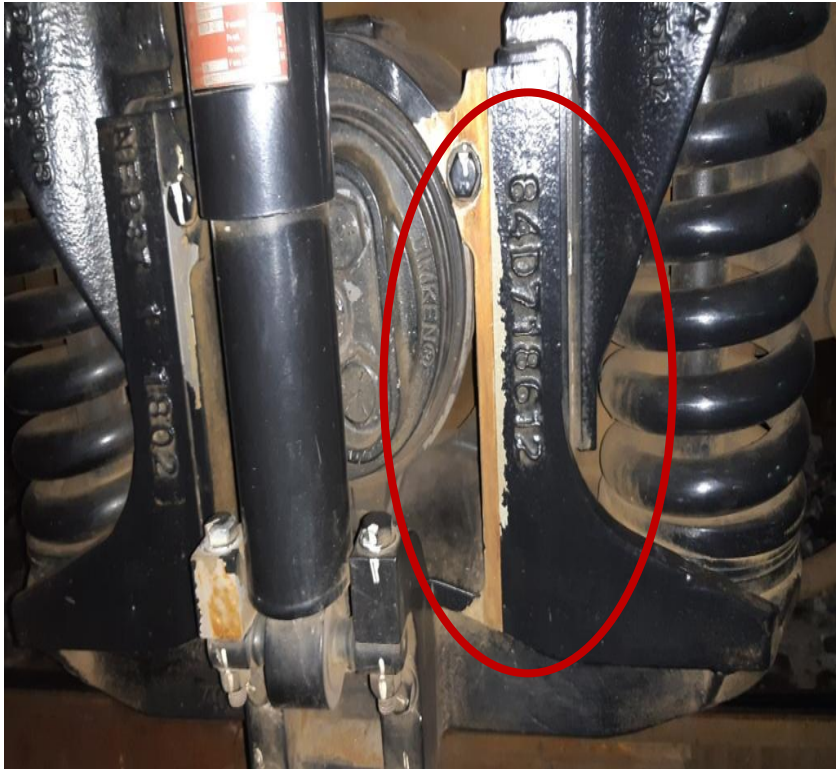
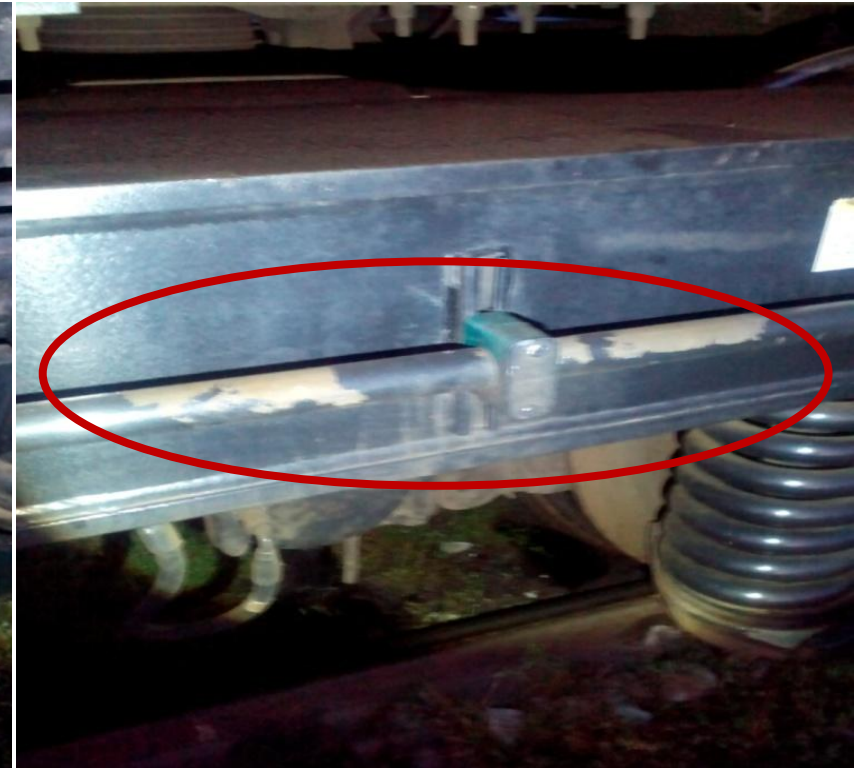
ТЕЗЗАС – 2002

Відлущення фарби на екіпажній частині

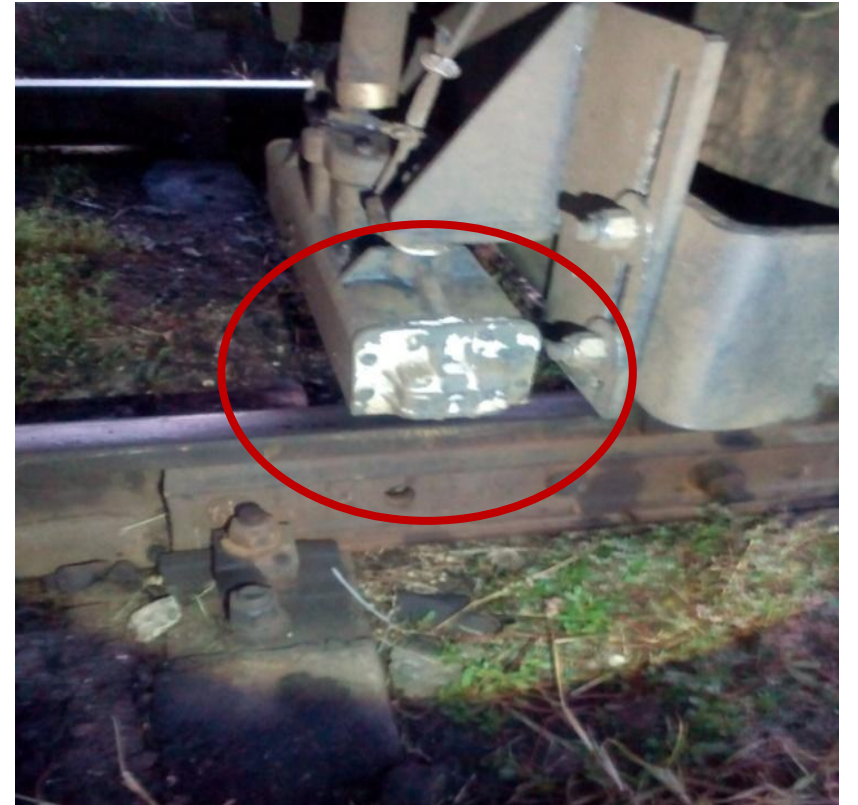
ТЕЗЗАС – 2002

*Відлущення фарби та сповзання (різний відтінок)
на екіпажній частині*

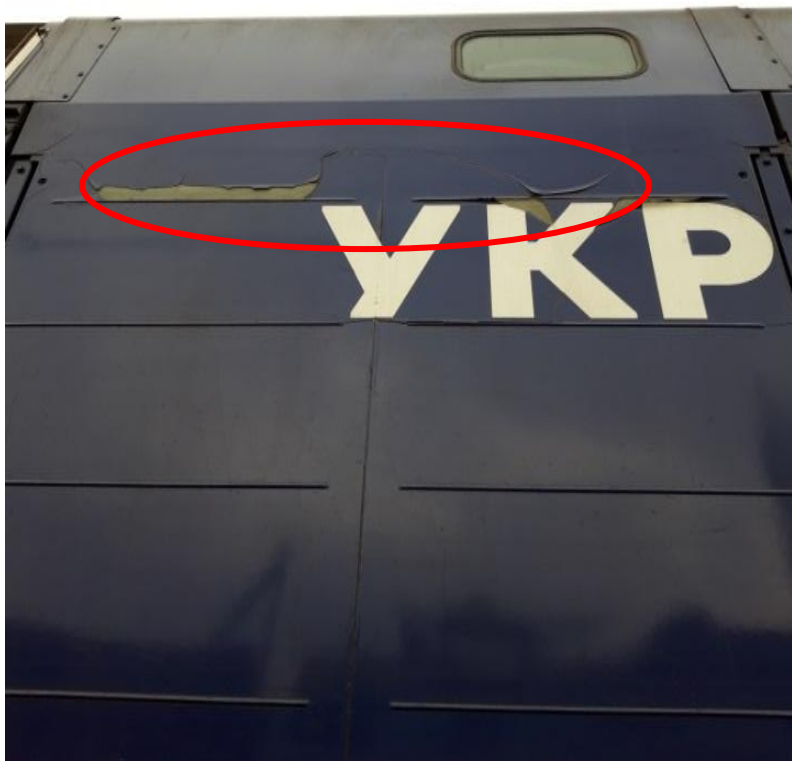
ТЕЗЗАС – 2003

Відлущення фарби та тріщини фарби на кузові

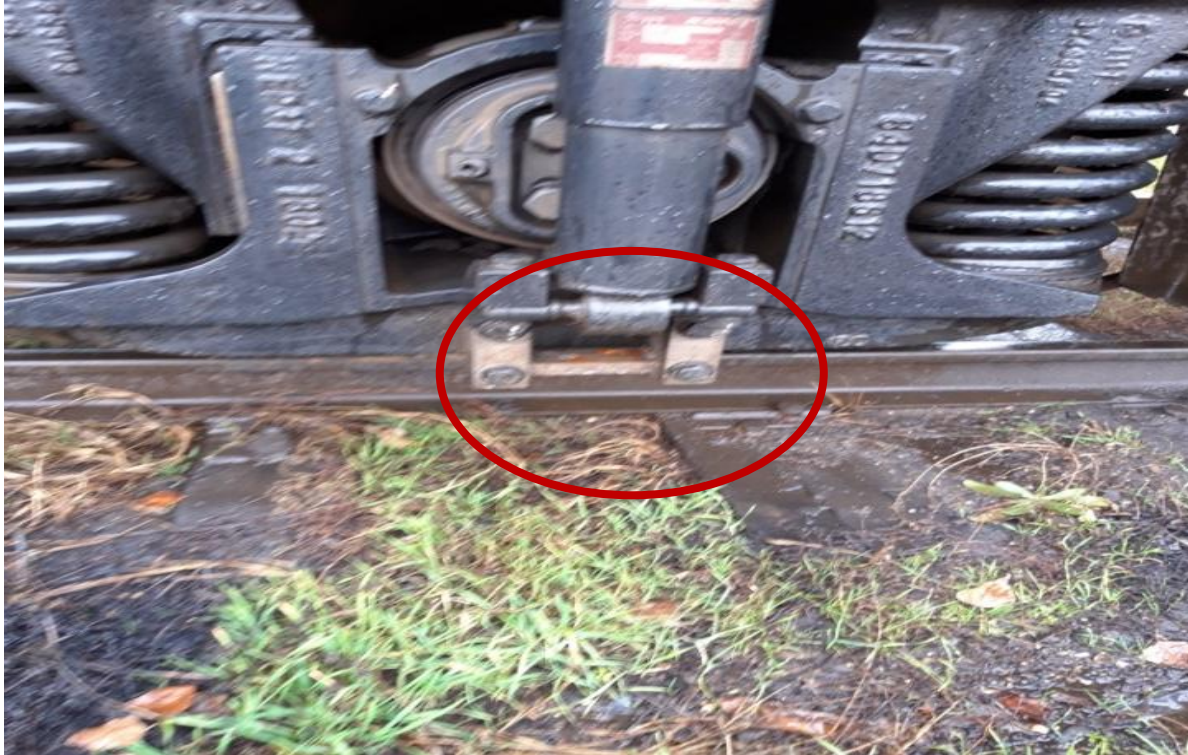
ТЕЗЗАС – 2003

Відлущення фарби та тріщини фарби на екіпажній частині

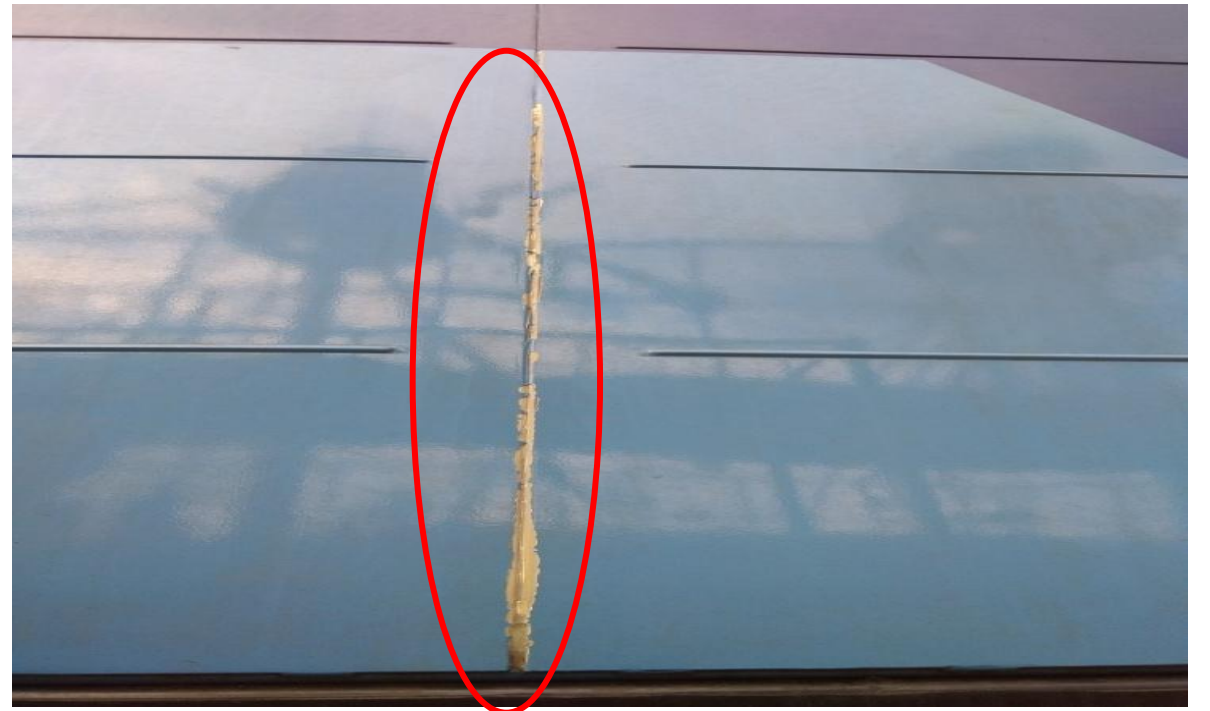
Відлущення фарби на з'єднанні кузова

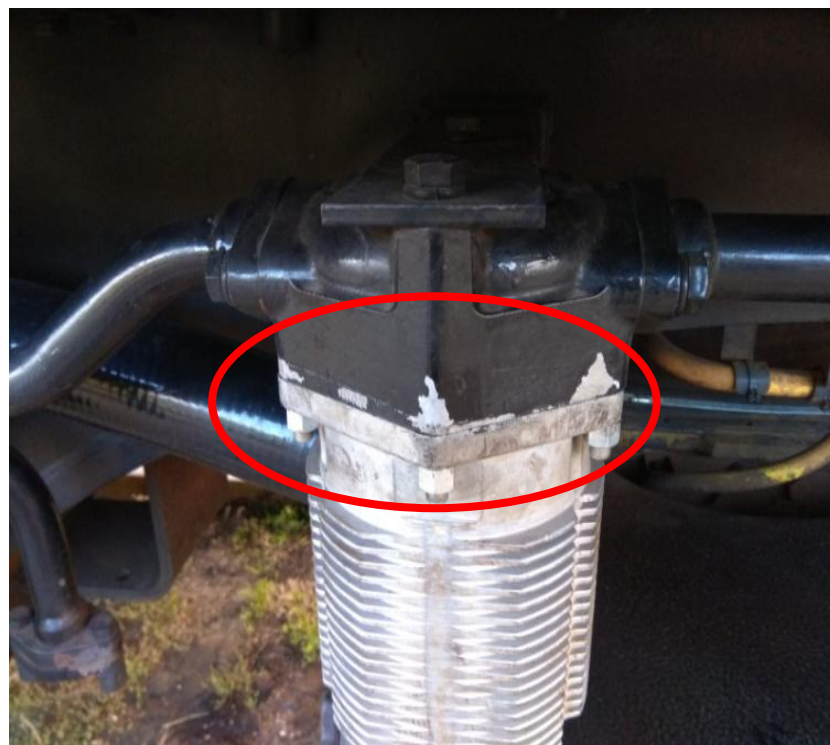
ТЕЗЗАС – 2004

Відлущення фарби на екіпажній частині

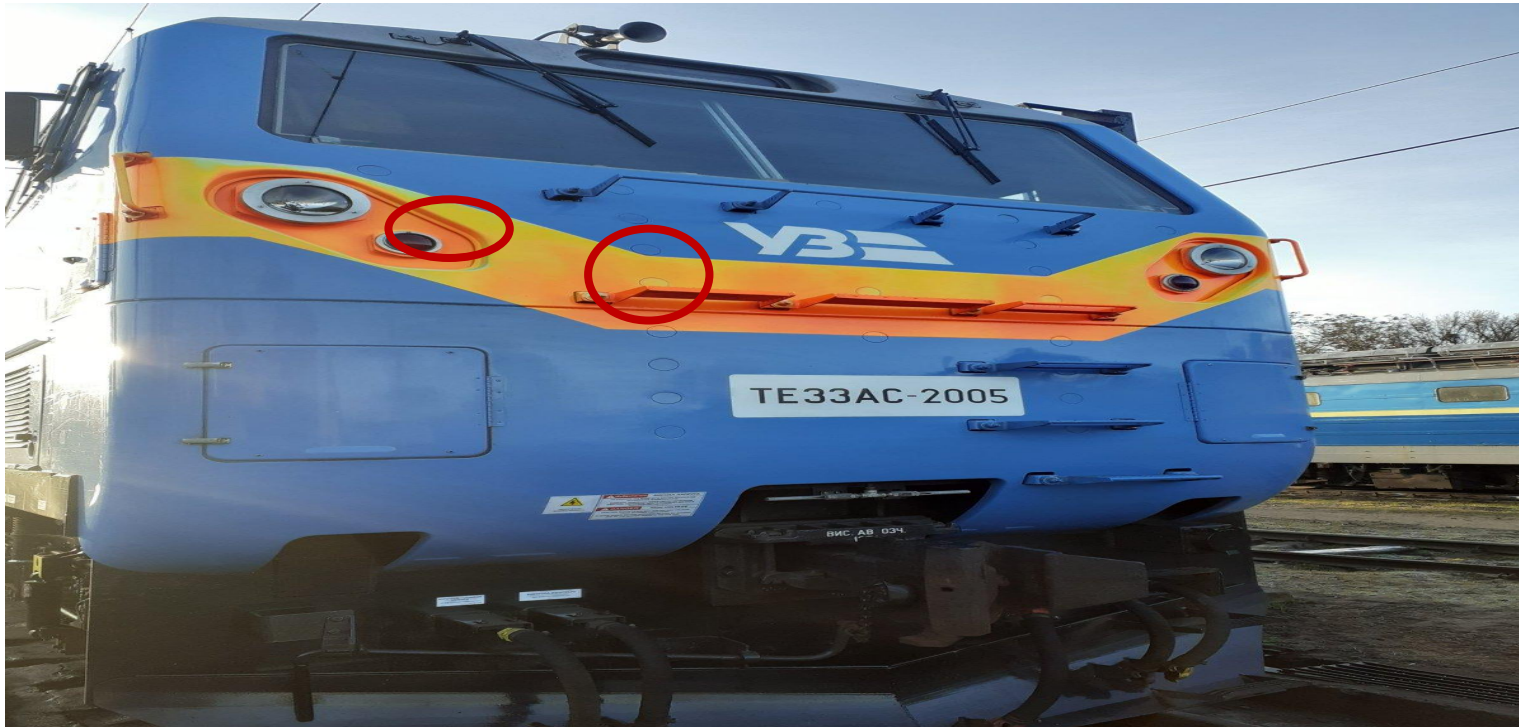
ТЕЗЗАС – 2005

Сповзання фарби (різний відтінок)

на полосах безпеки

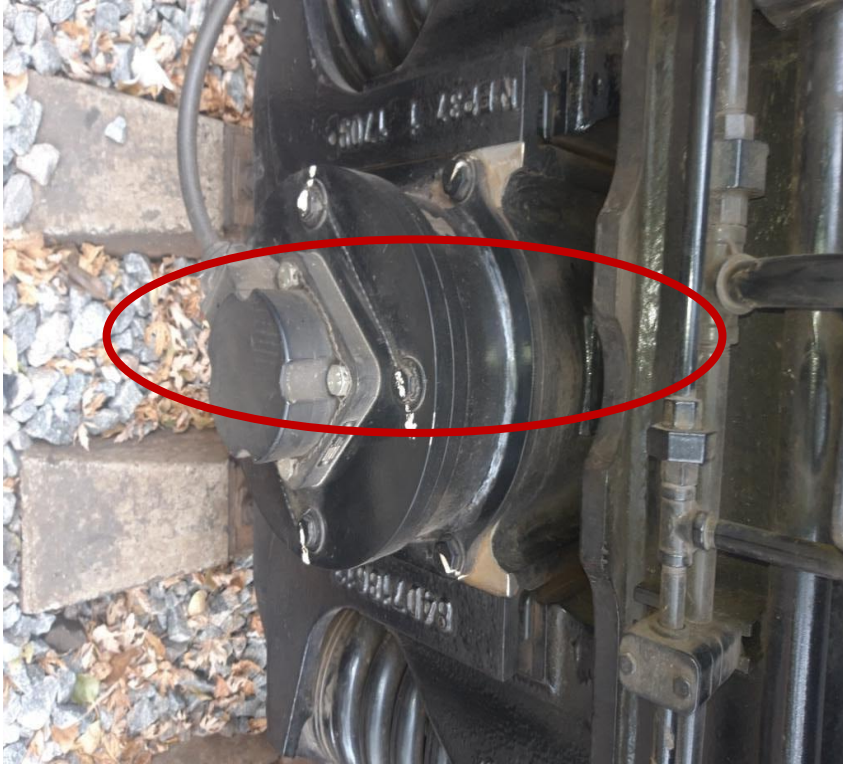
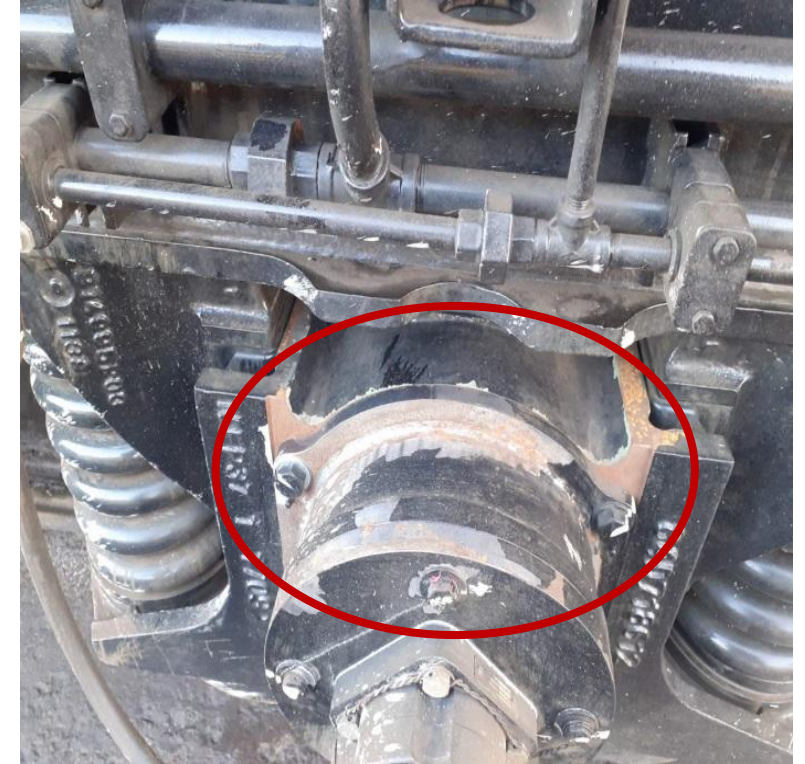
ТЕЗЗАС – 2005

Відлущення фарби на екіпажній частині

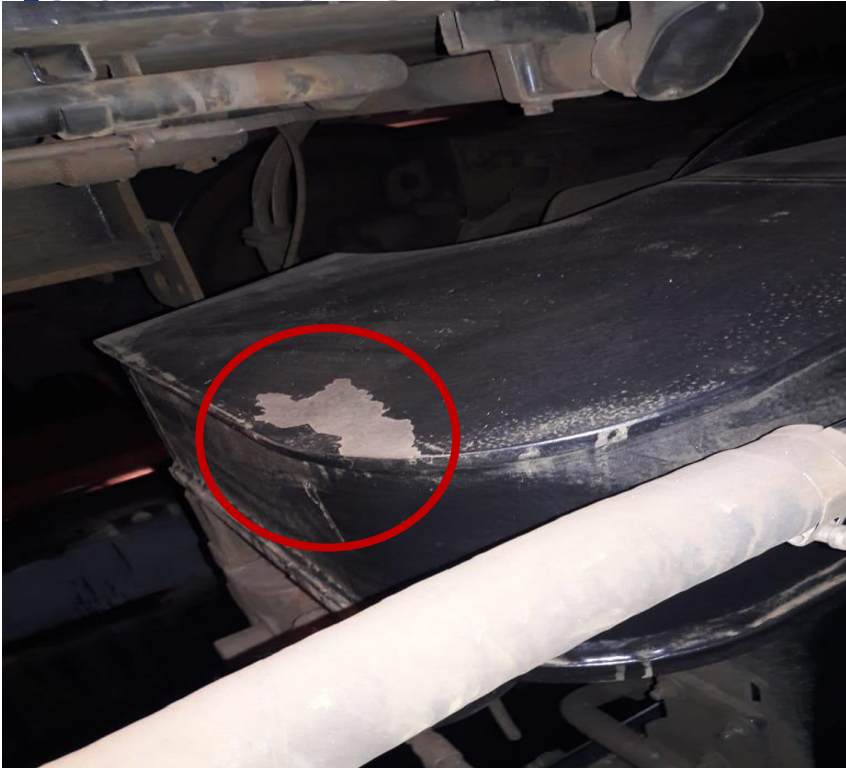
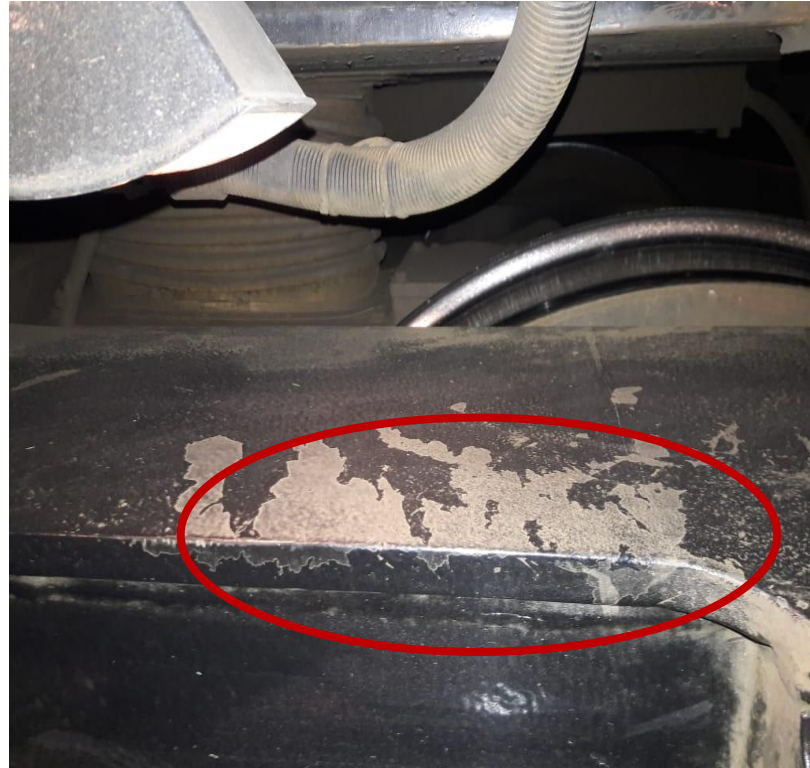
ТЕЗЗАС – 2005

**Відлущення фарби та тріщини фарби на
рамі візка**

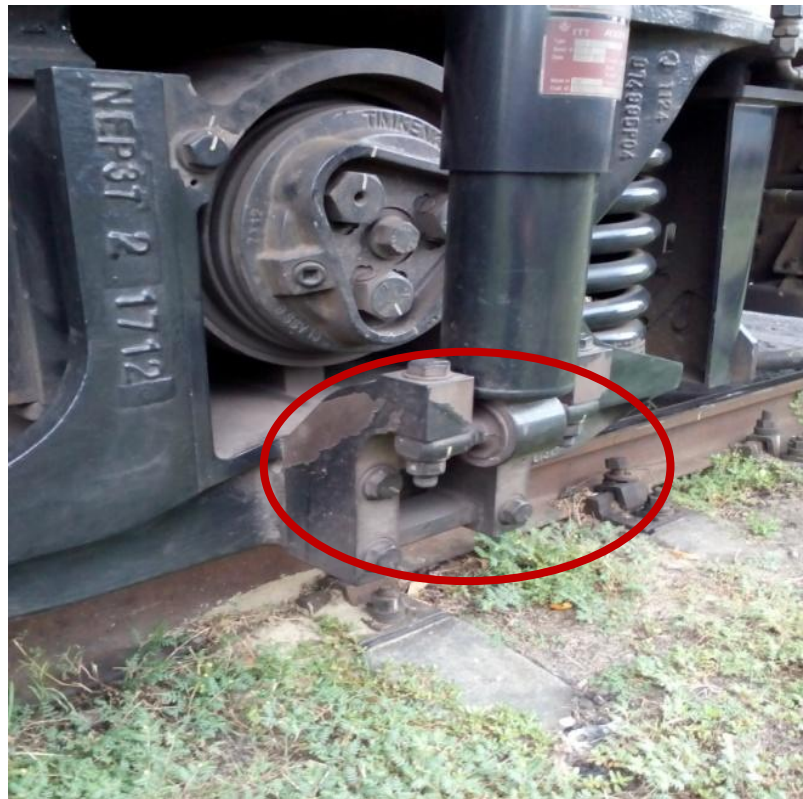
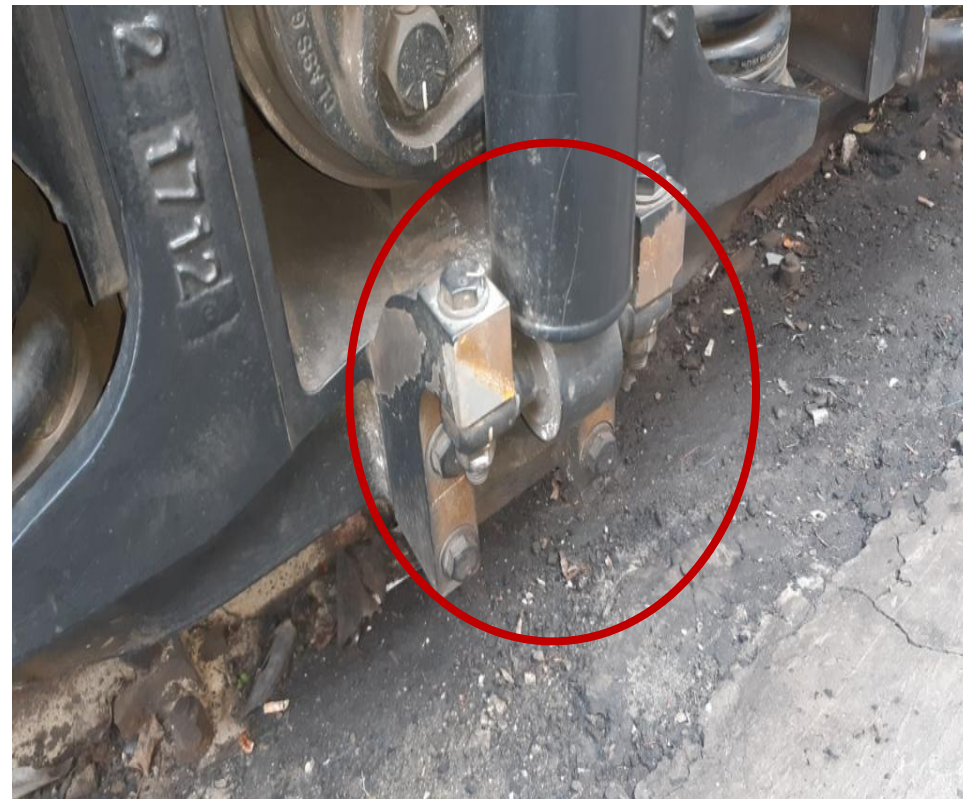
ТЕЗЗАС – 2008

Відлущення фарби на екіпажній частині

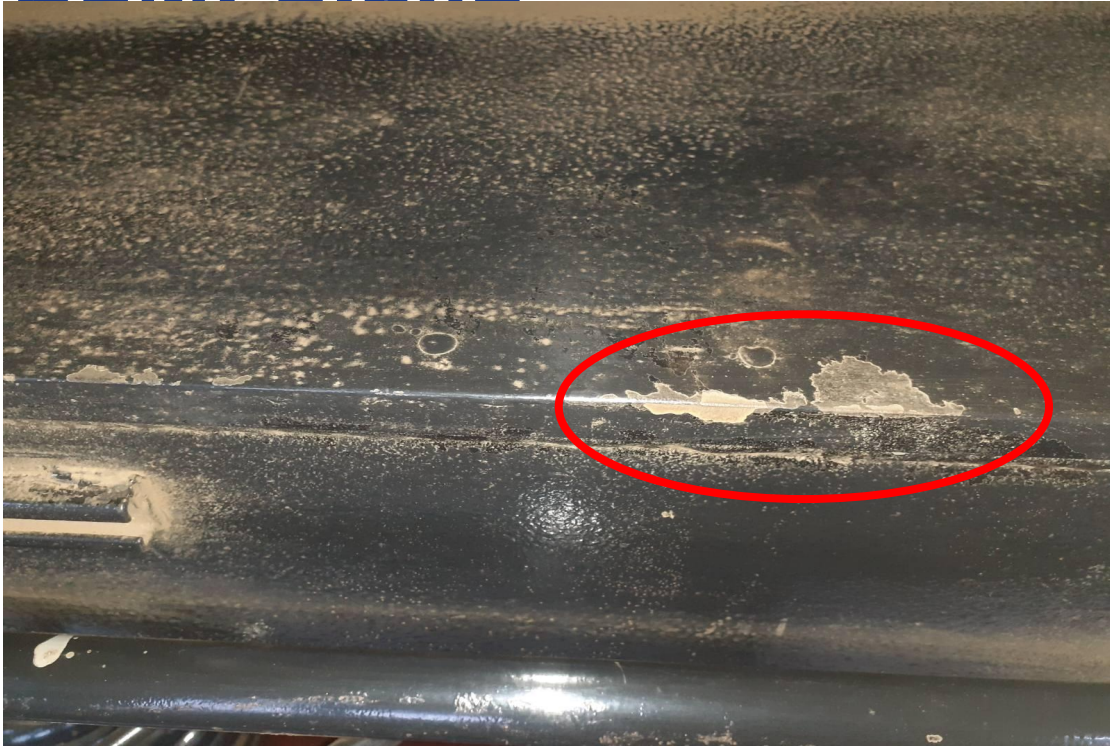
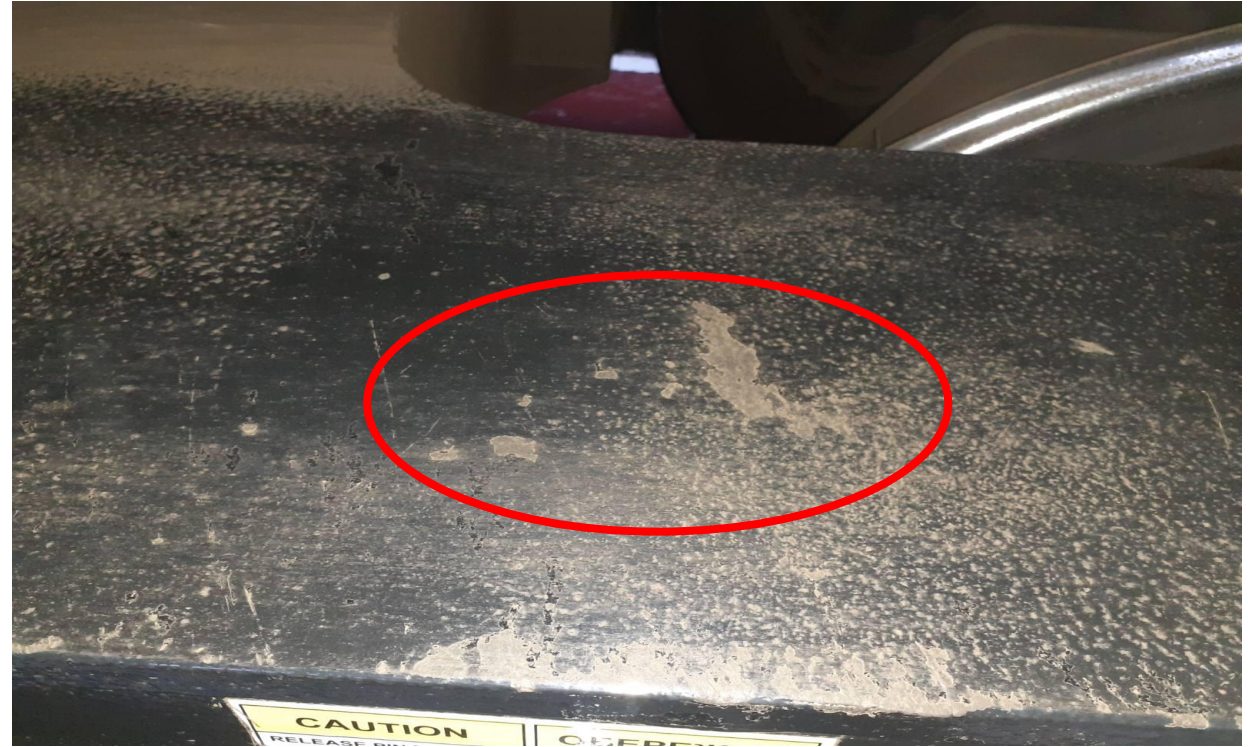
ТЕЗЗАС – 2009

**Відлущення фарби та тріщини фарби на
рамі візка**

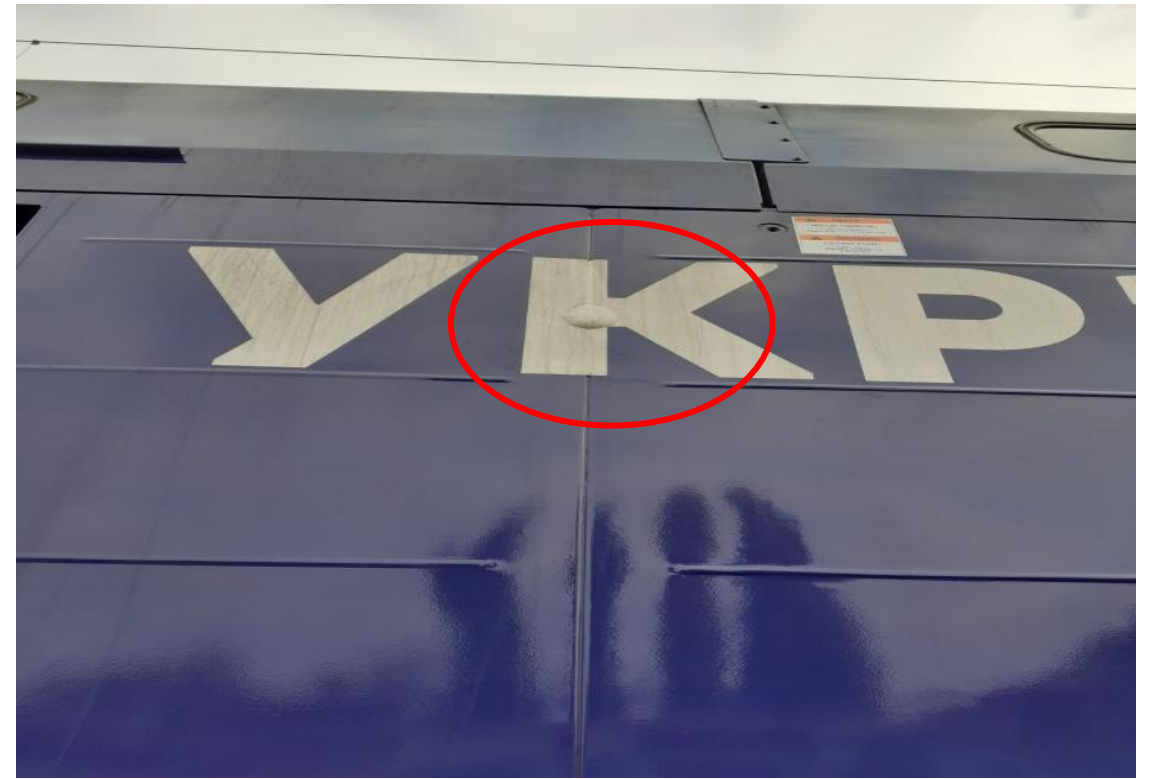
ТЕЗЗАС – 2013

Відлущення фарби на з'єднанні кузова, здуття фарби на кузові

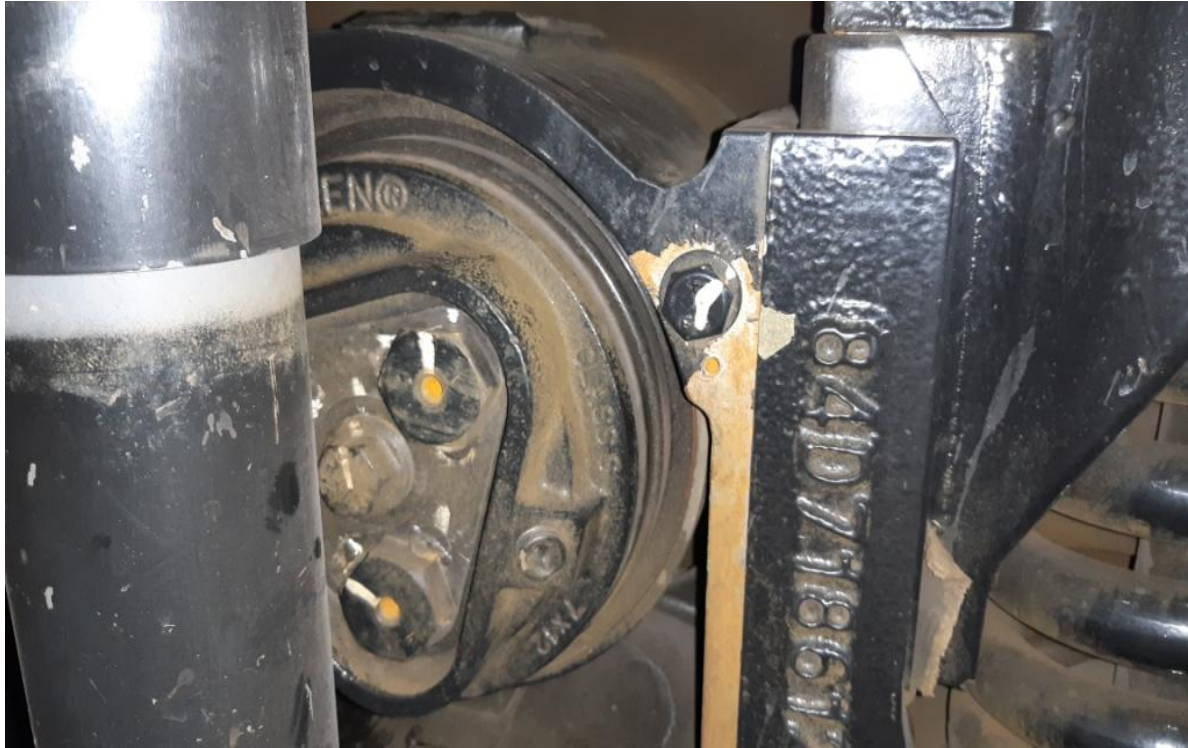
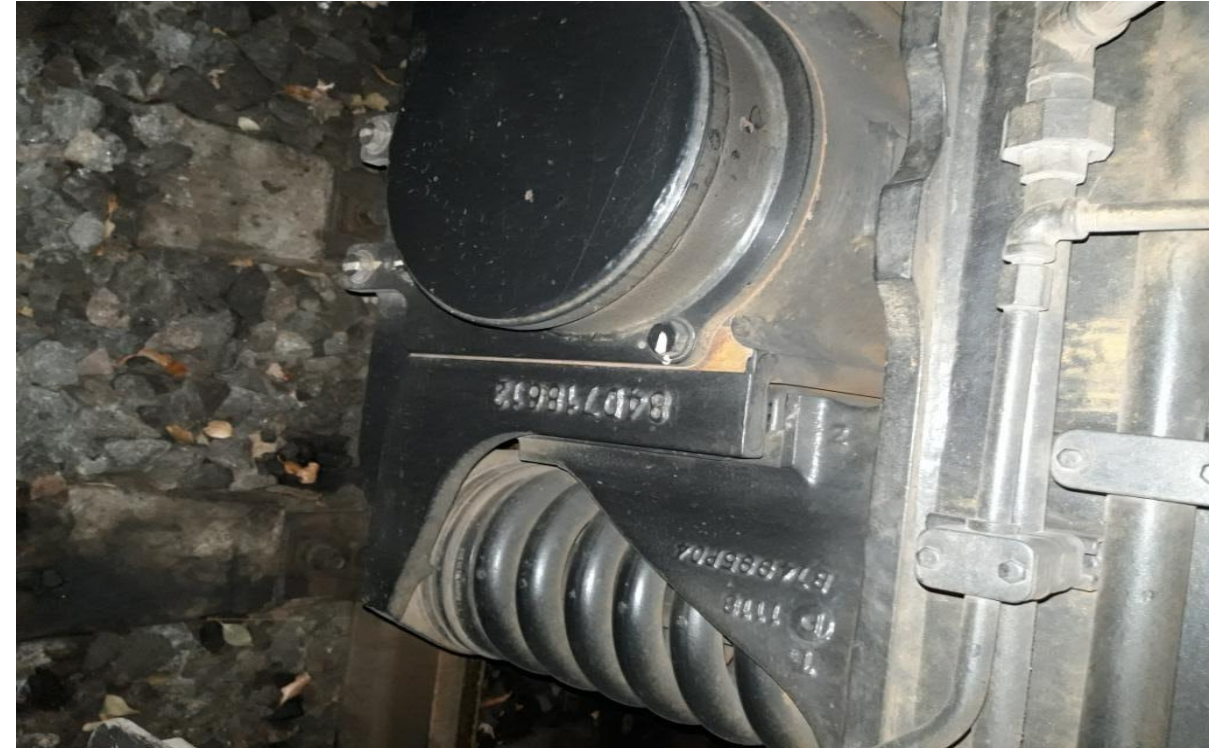
ТЕЗЗАС – 2018

Відлущення фарби на буксовому вузлі

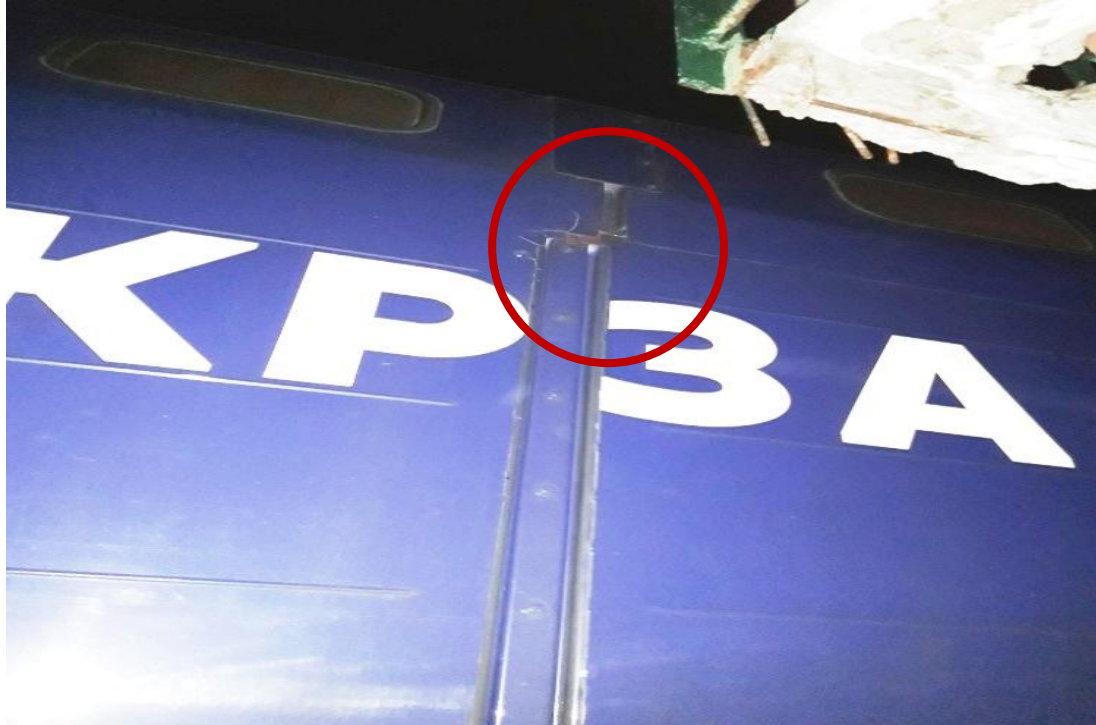
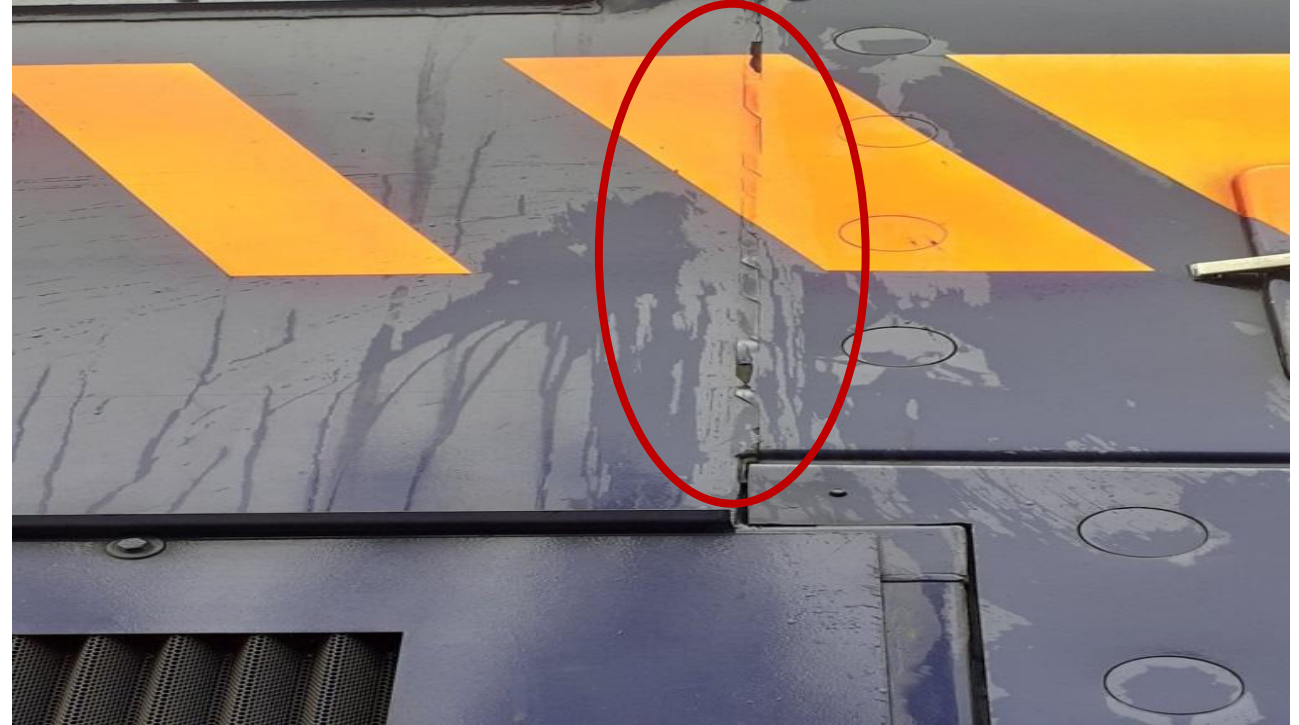
ТЕЗЗАС – 2019

Тріщини фарби,

Відлущення фарби на з'єднанні кузова

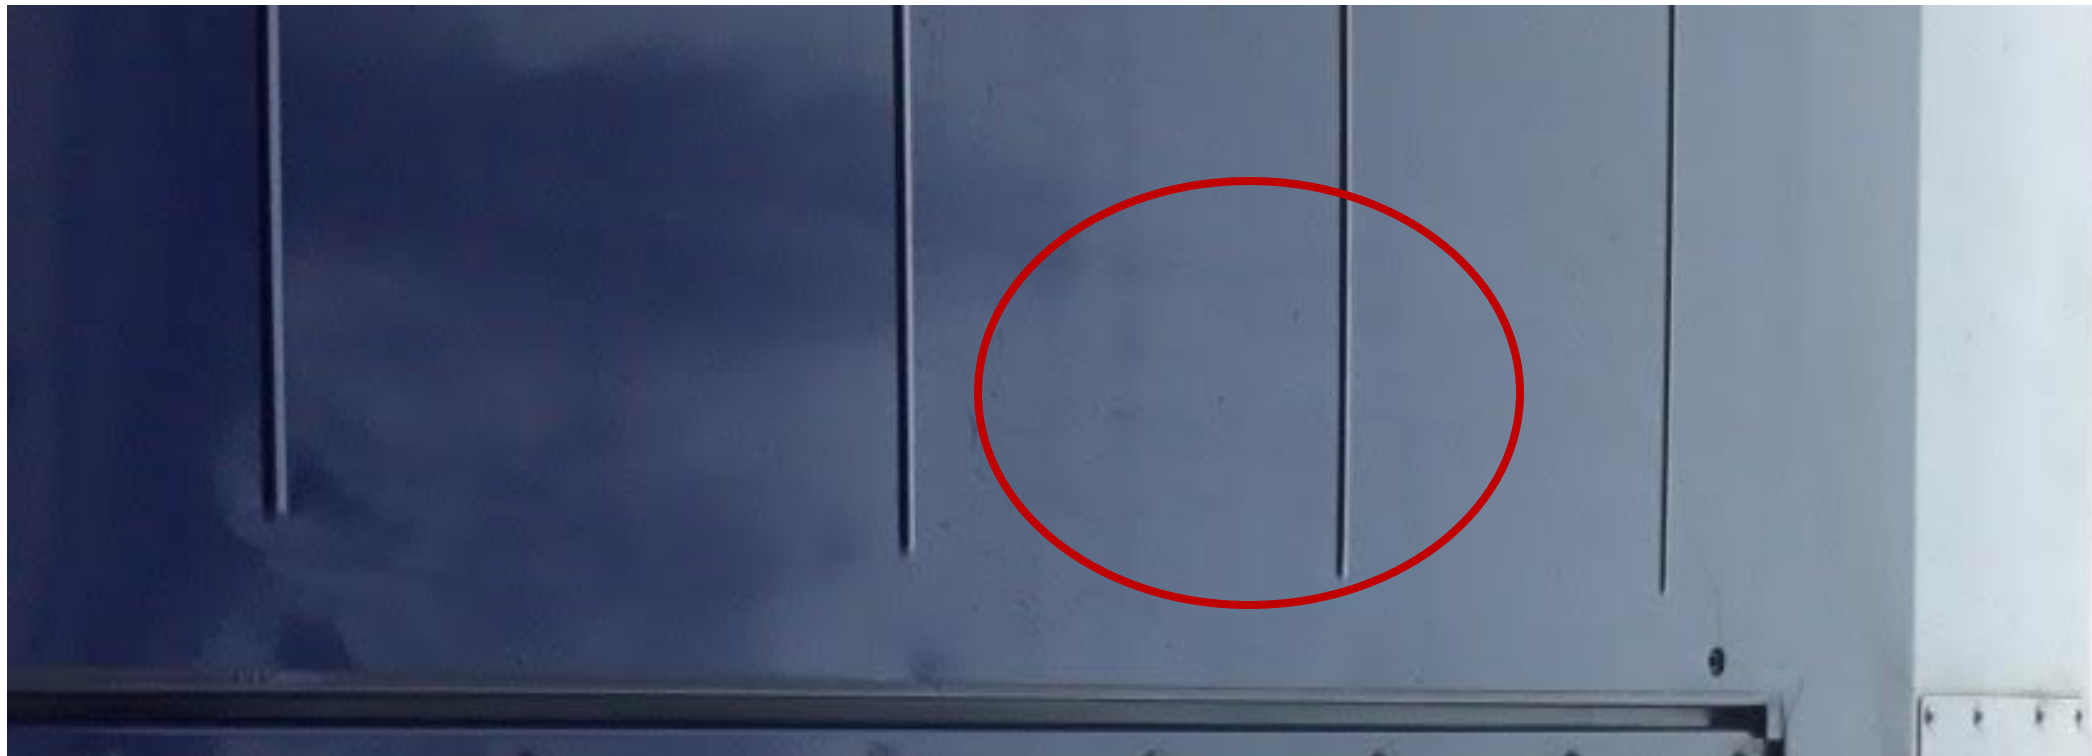
ТЕЗЗАС – 2020

Тріщини фарби

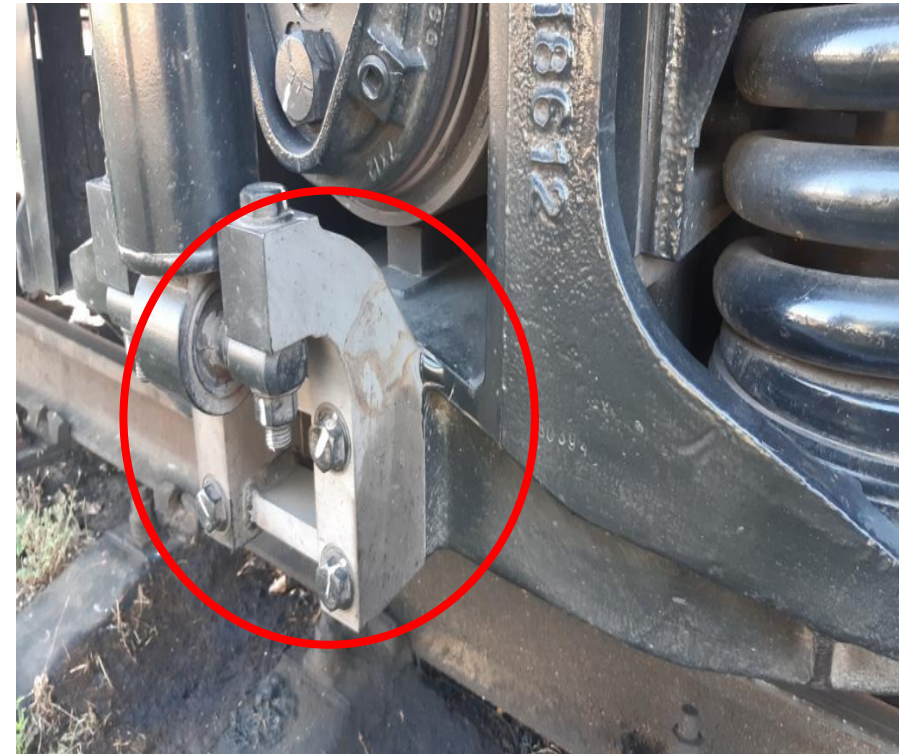
ТЕЗЗАС – 2028

Відлущення фарби на буксовому вузлі

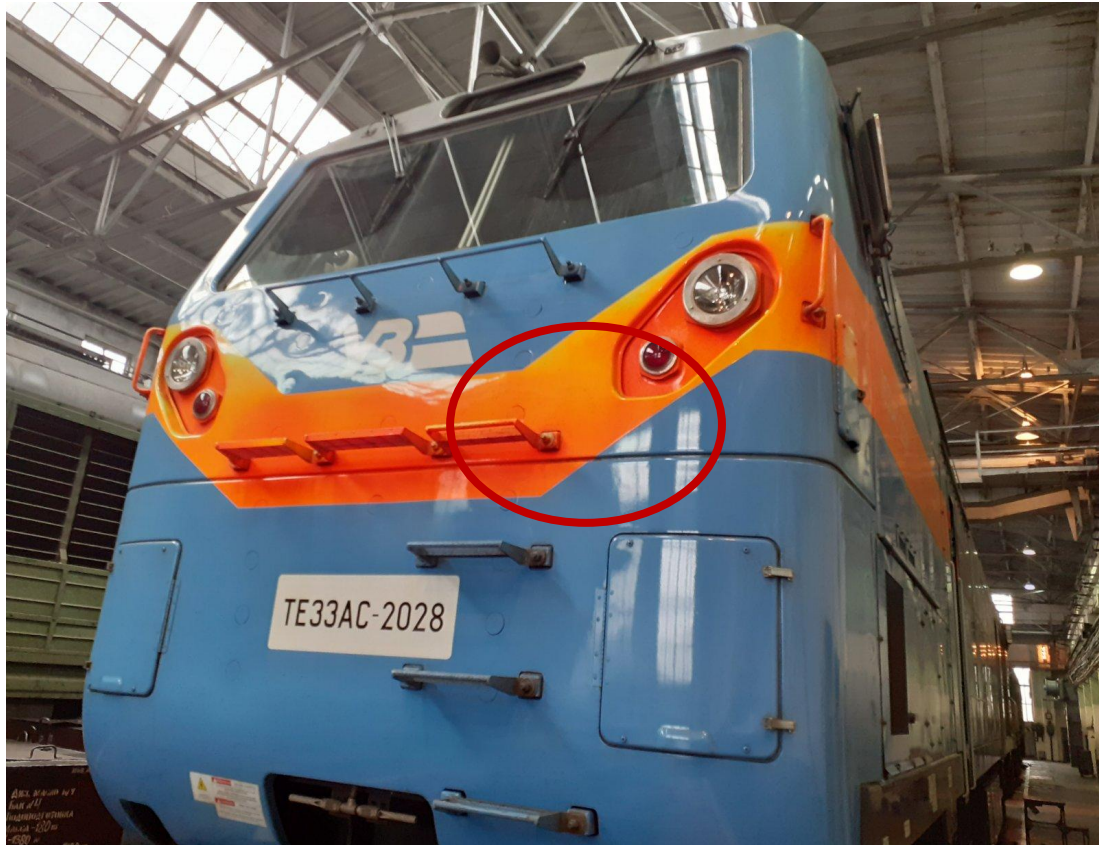
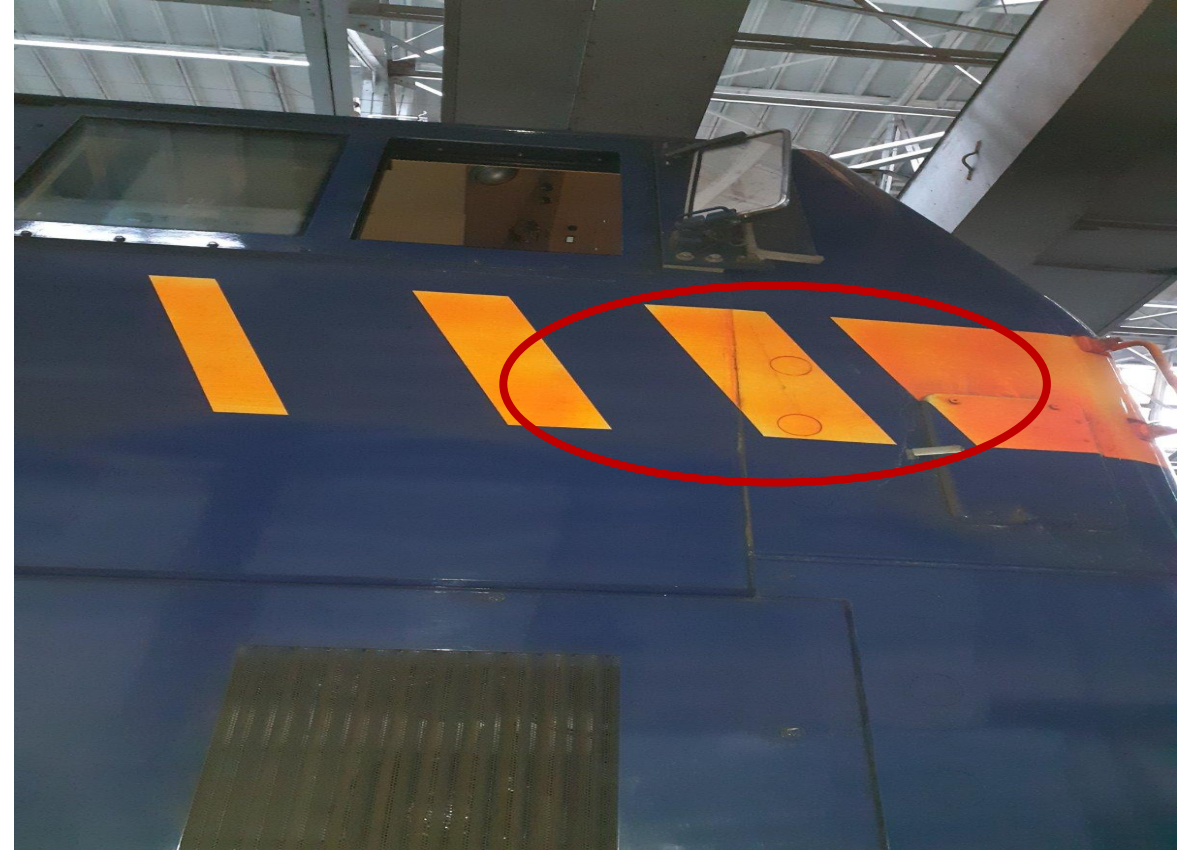
ТЕЗЗАС – 2028

Сповзання фарби (різний відтінок)

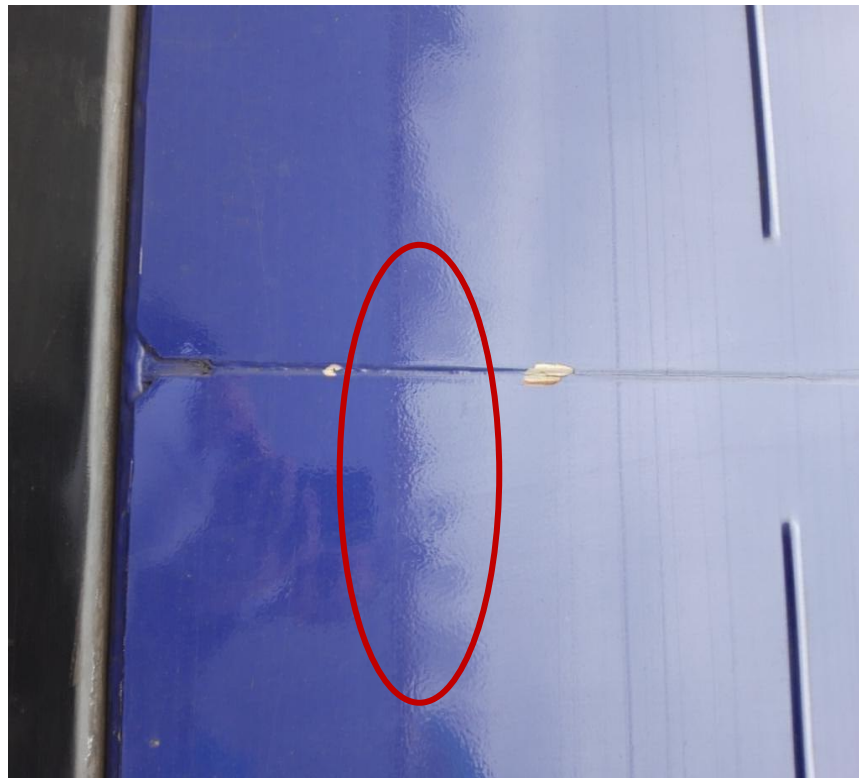
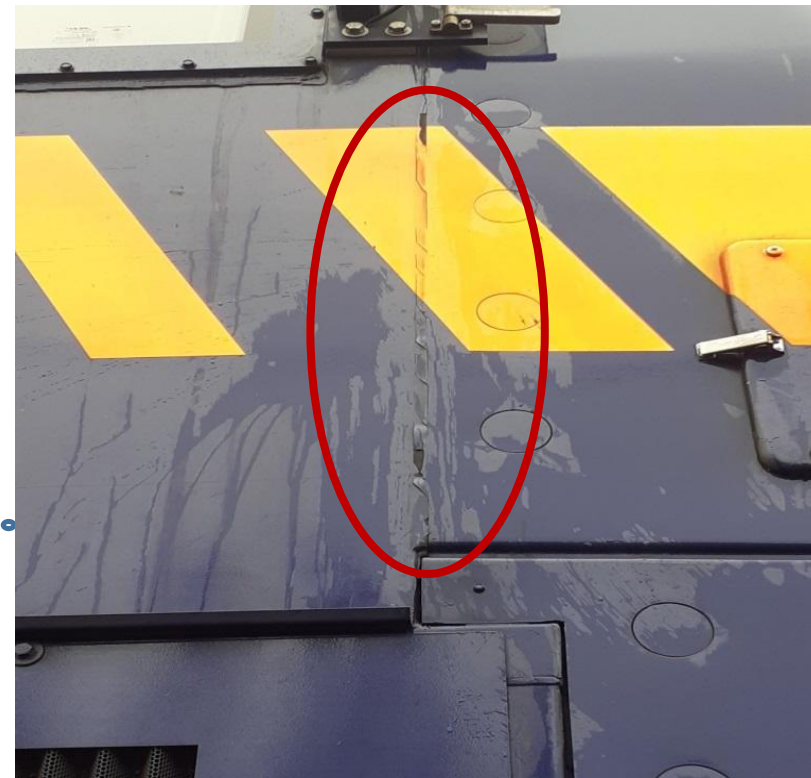
ТЕЗЗАС – 2029

Відлущення фарби на з'єднанні кузовів
