Заводські дефекти лакофарбного покриття (ЛФП) тепловозів серії ТЕЗЗАС

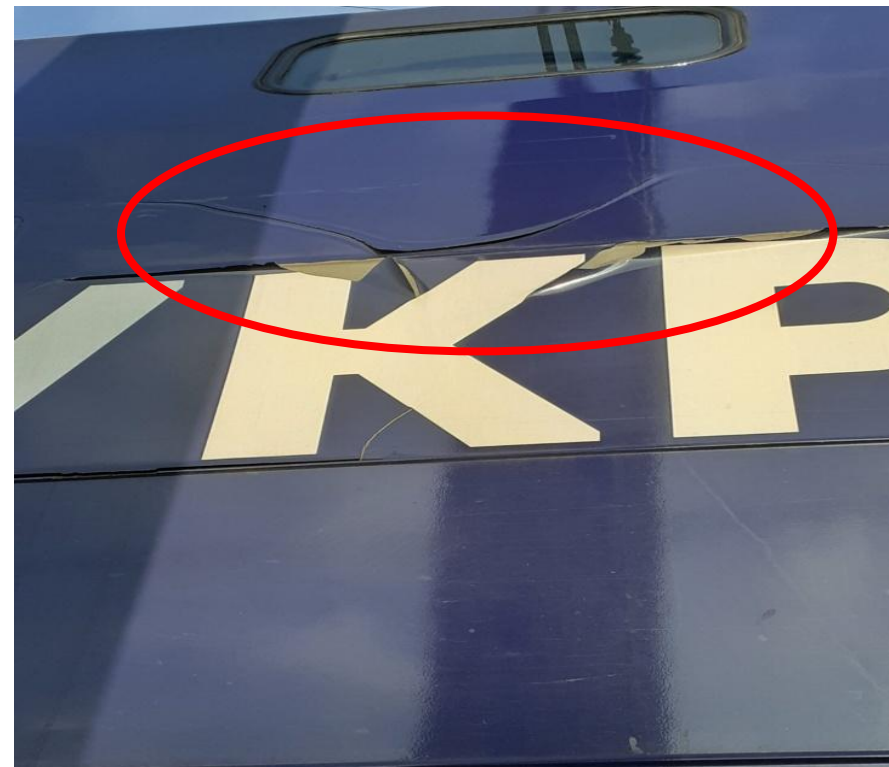
ТЕЗЗАС – 2003

Відлущення фарби та тріщини фарби на кузові

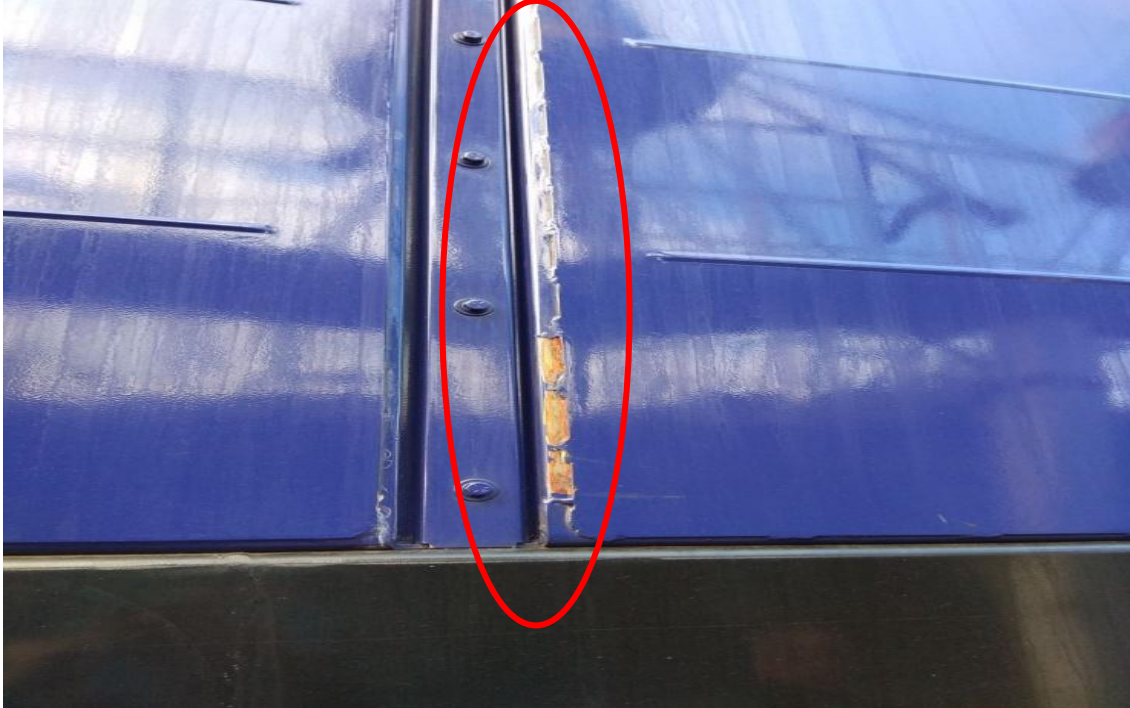
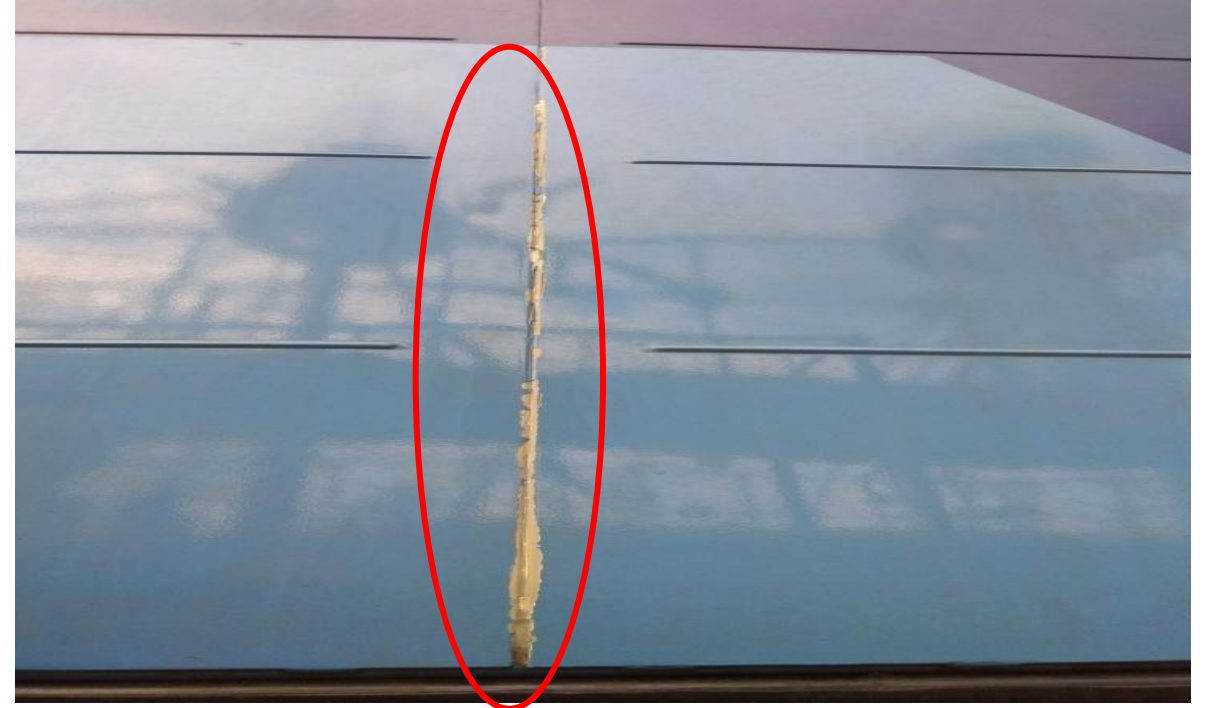
Відлущення фарби на з'єднанні кузова

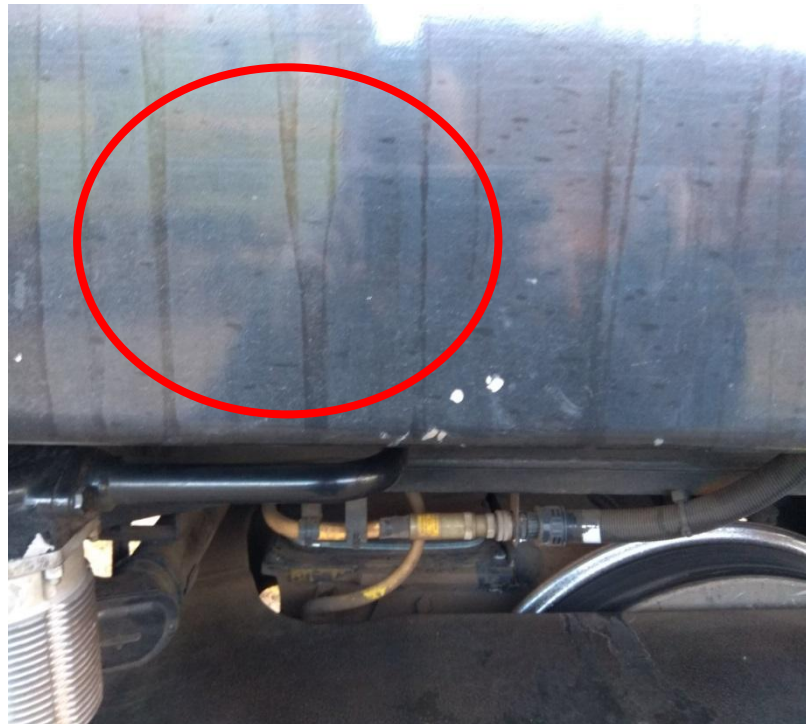
ТЕЗЗАС – 2004

Відлущення фарби та сповзання фарби (різний відтінок) на екіпажній частині

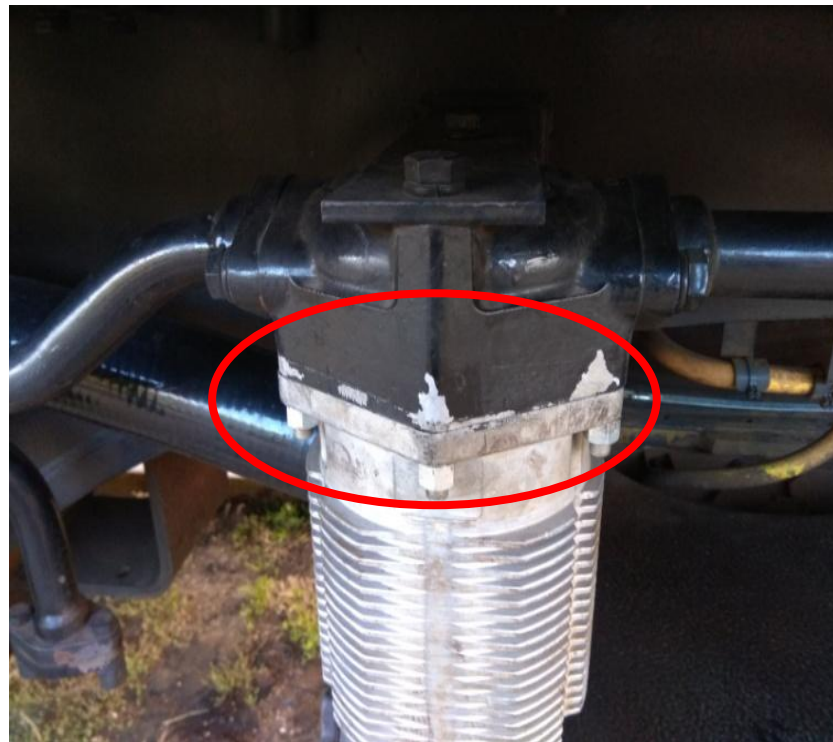
ТЕЗЗАС – 2004

Відлущення фарби на екіпажній частині

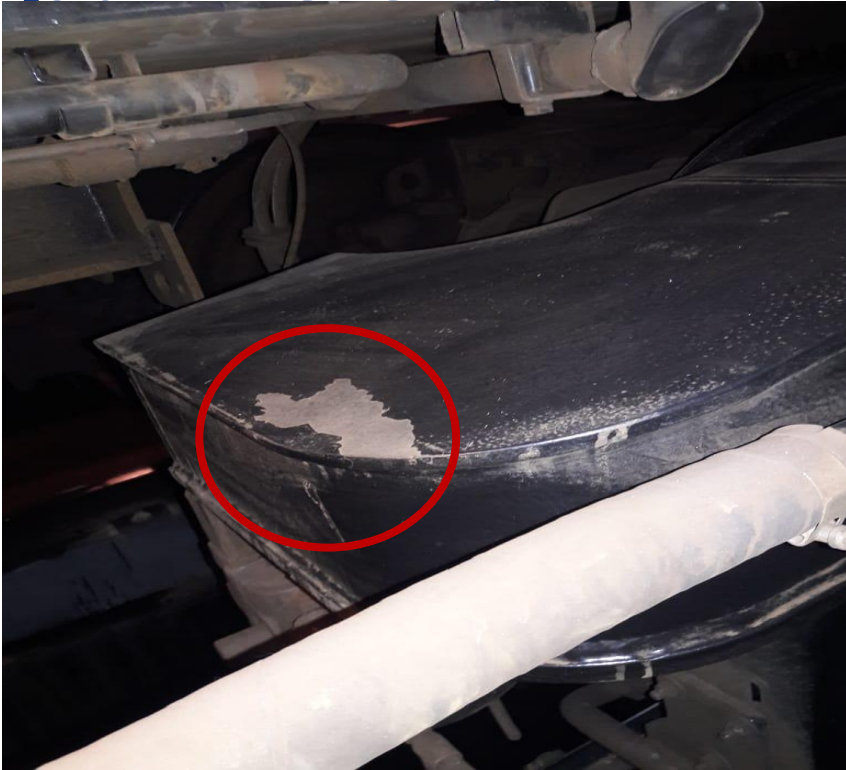
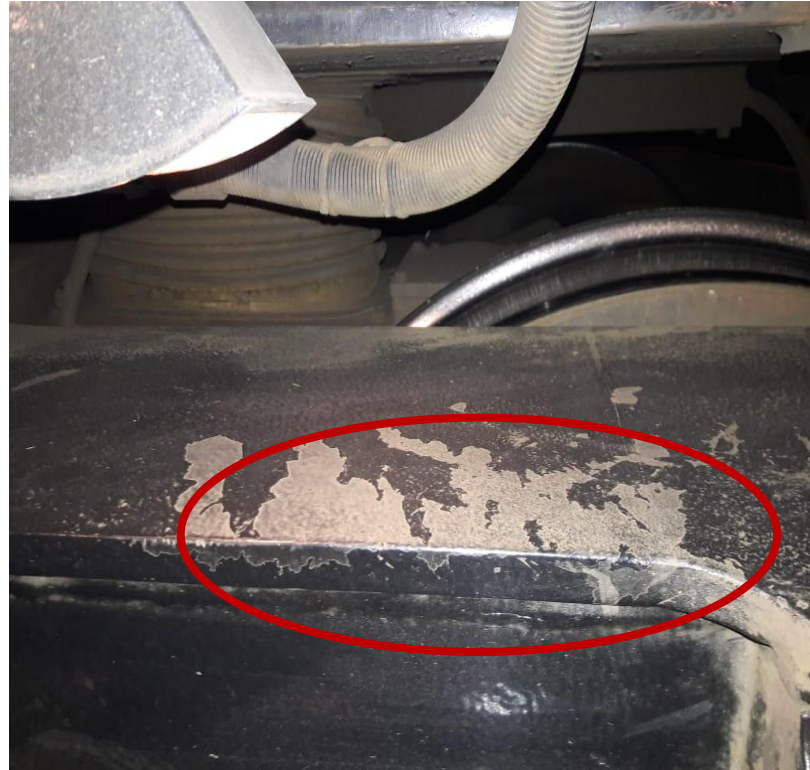
ТЕЗЗАС – 2005

Відлущення фарби та тріщини фарби на рамі візка

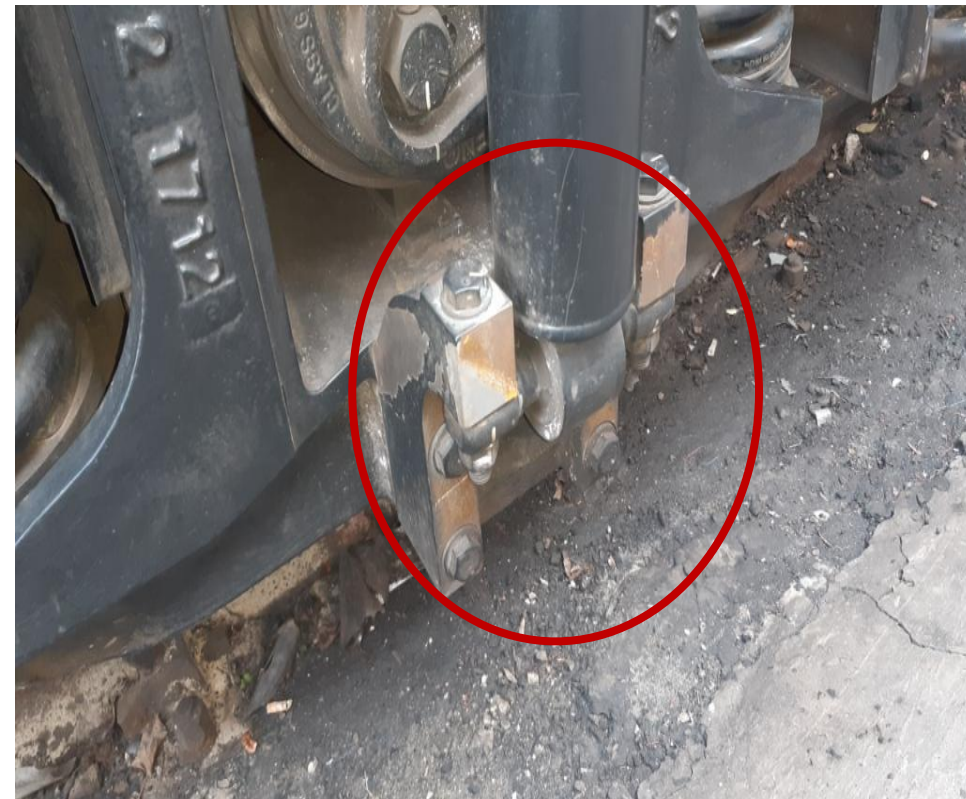
ТЕЗЗАС – 2008

Відлущення фарби на екіпажній частині

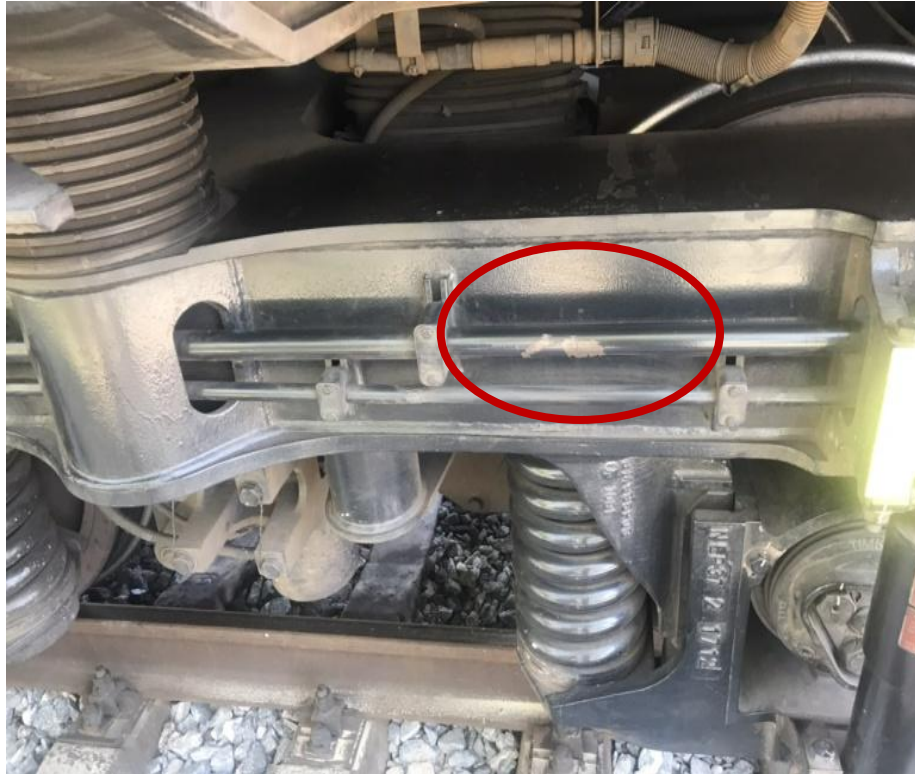
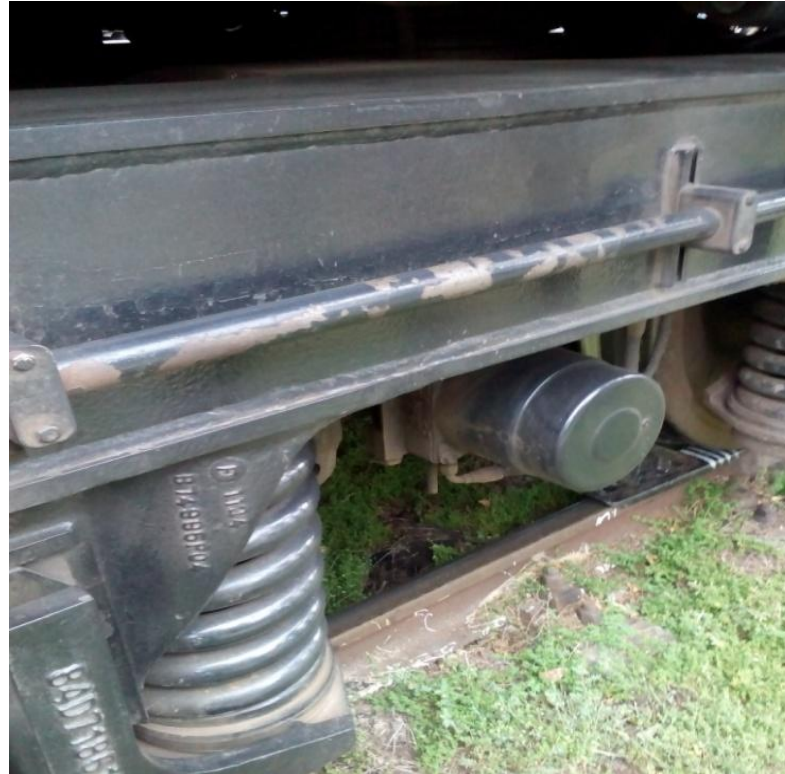
ТЕЗЗАС – 2008

Відлущення фарби на пісочних трубах

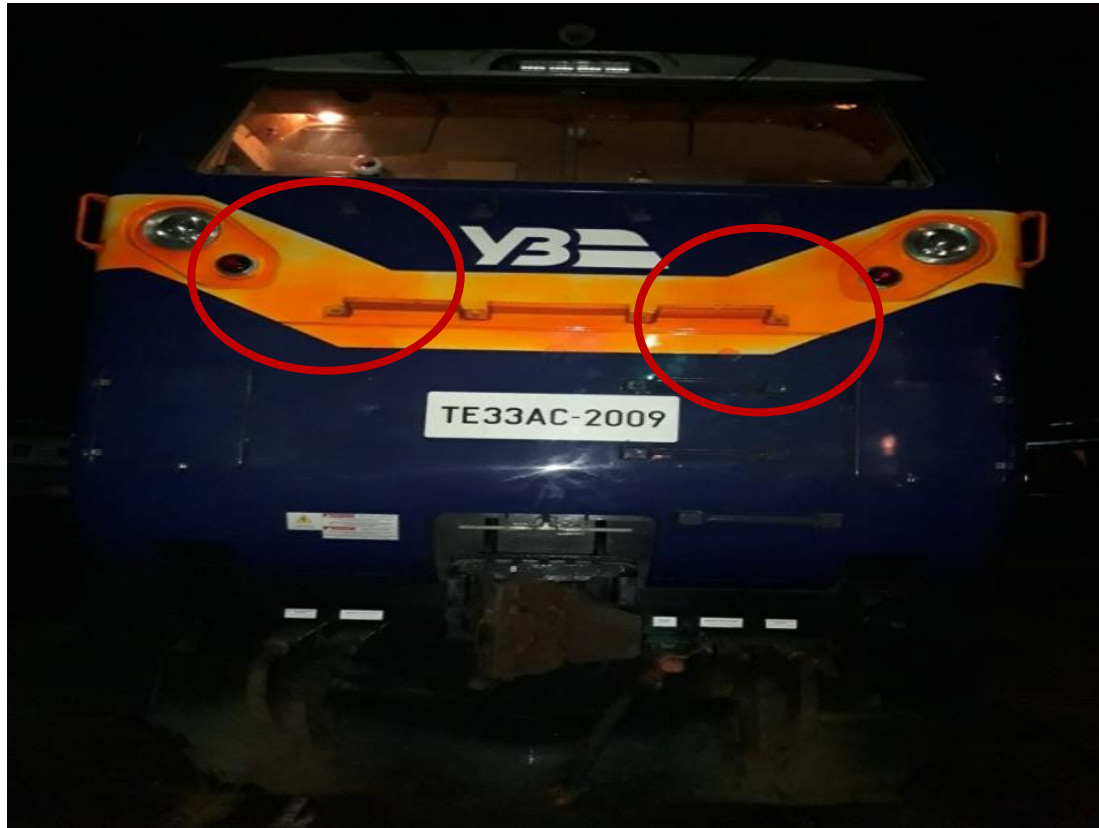
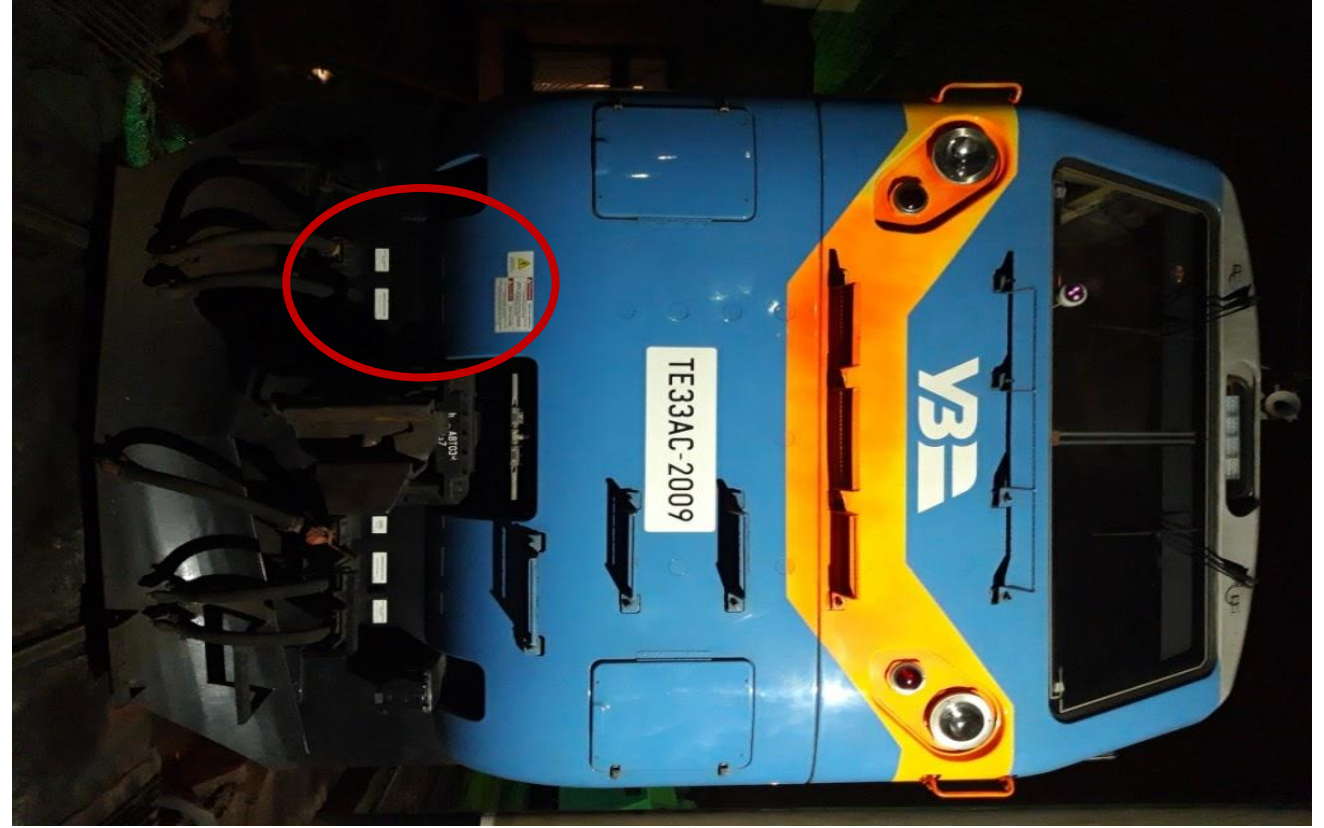
ТЕЗЗАС – 2009

Сповзання фарби (різний відтінок) на полосах безпеки

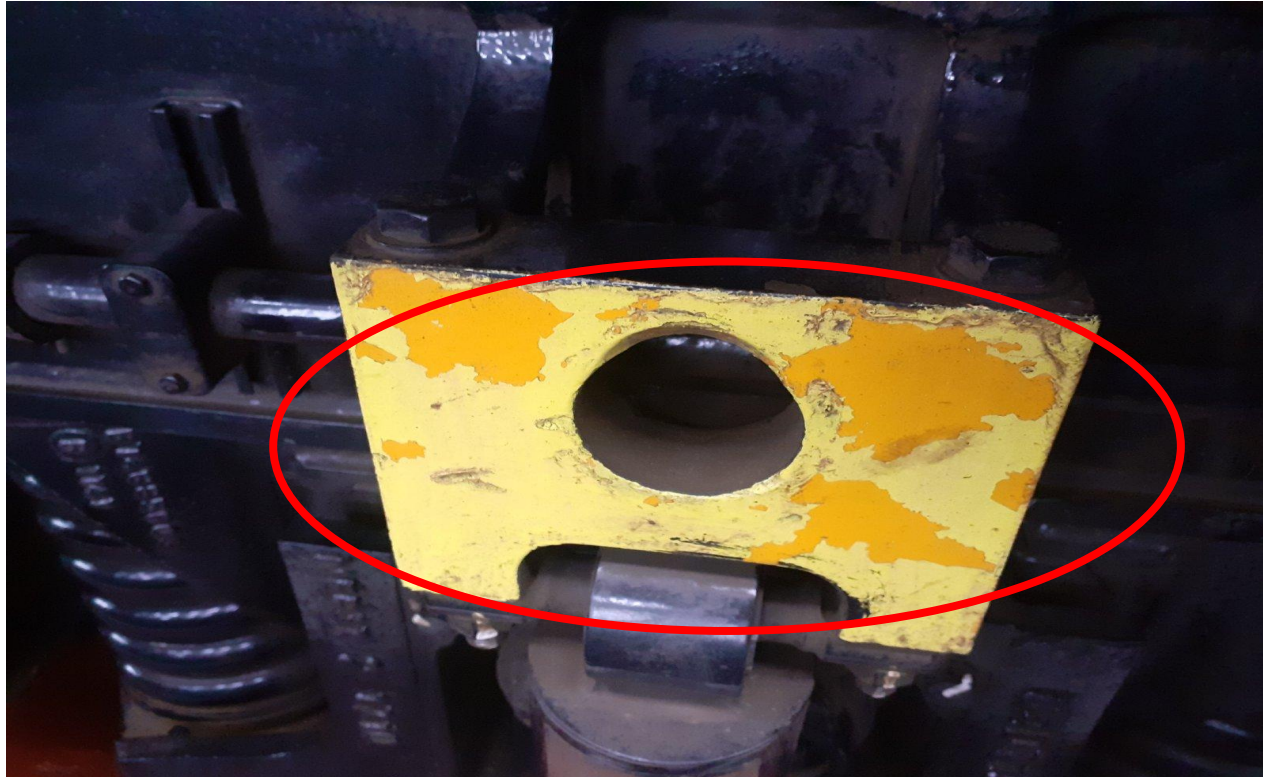
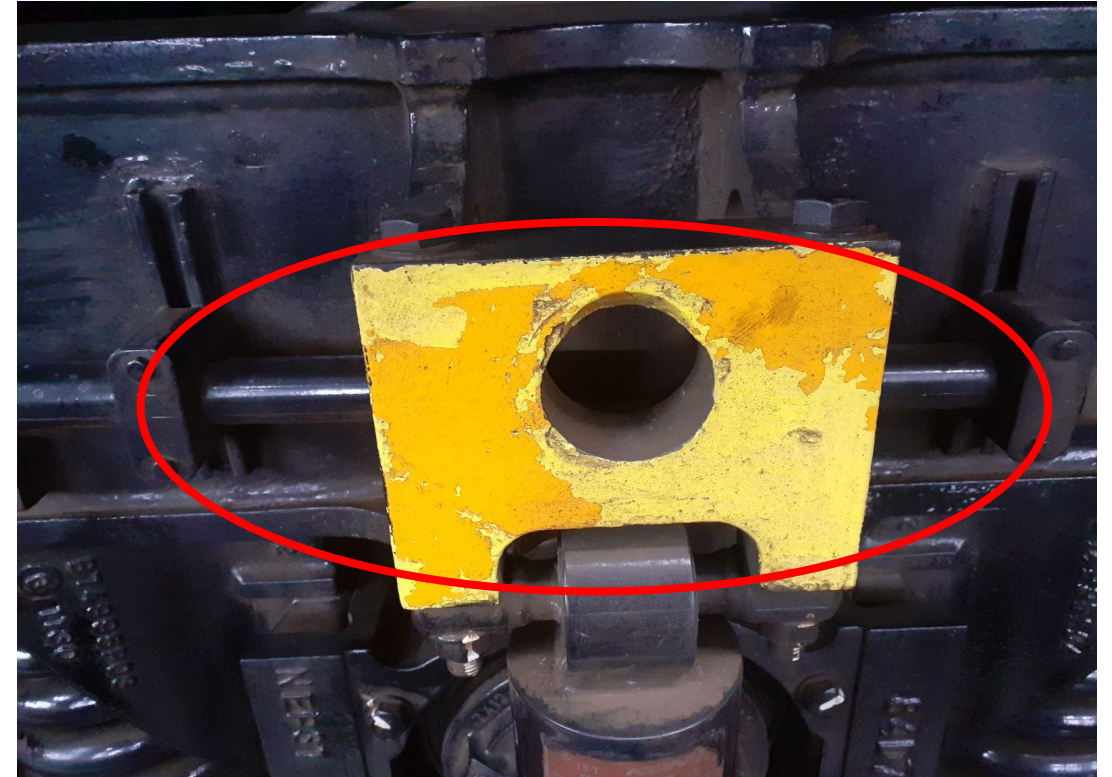
ТЕЗЗАС – 2009

Сповзання фарби (різний відтінок)

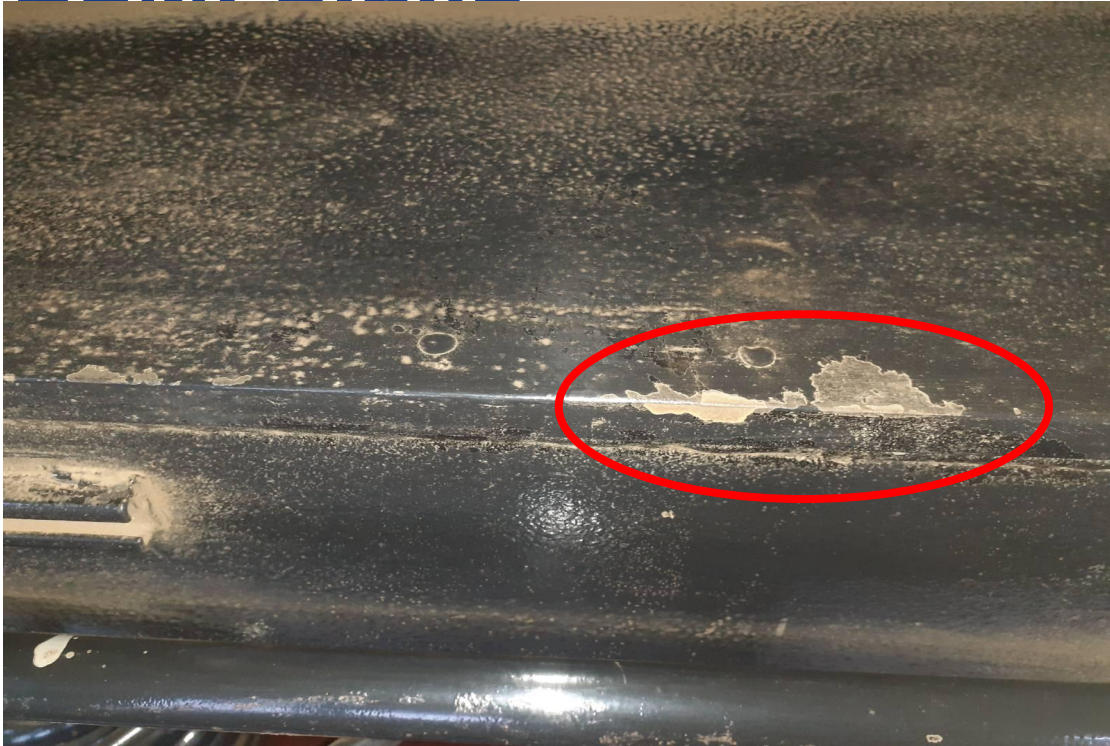
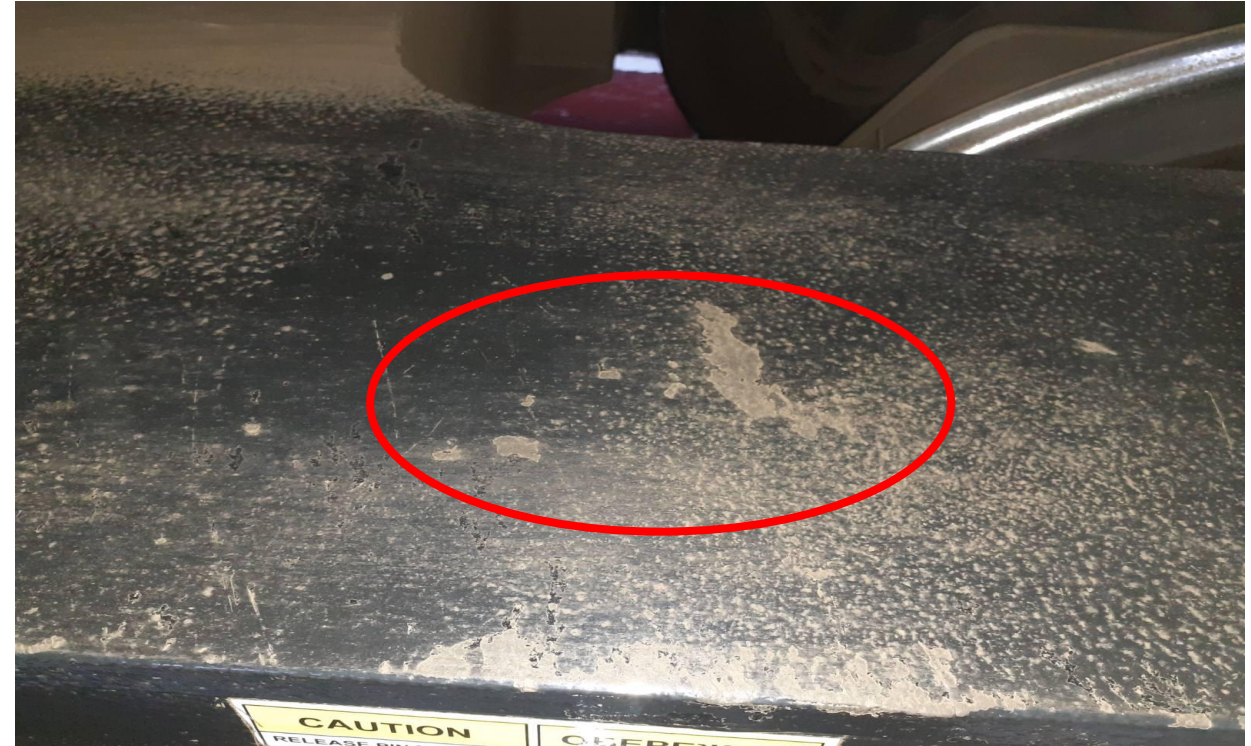
ТЕЗЗАС – 2009

**Відлущення фарби та тріщини фарби на
рамі візка**

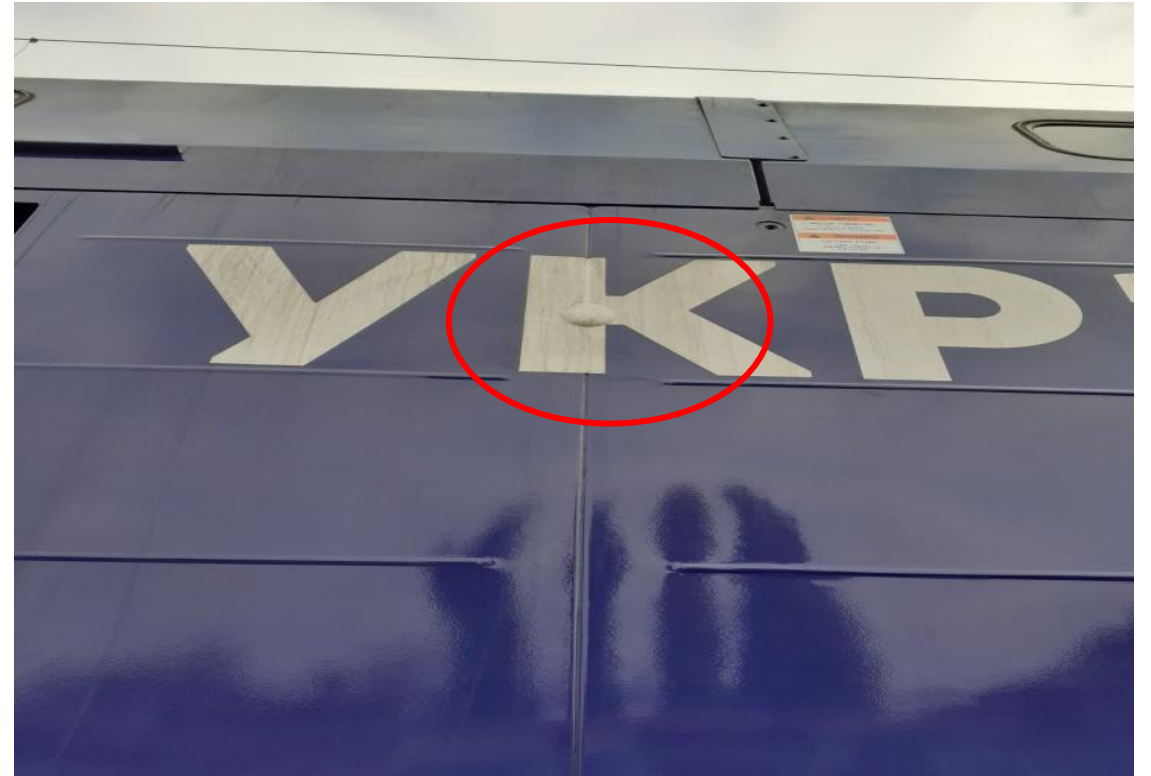
ТЕЗЗАС – 2013

Відлущення фарби на з'єднанні кузова, здуття фарби на кузові

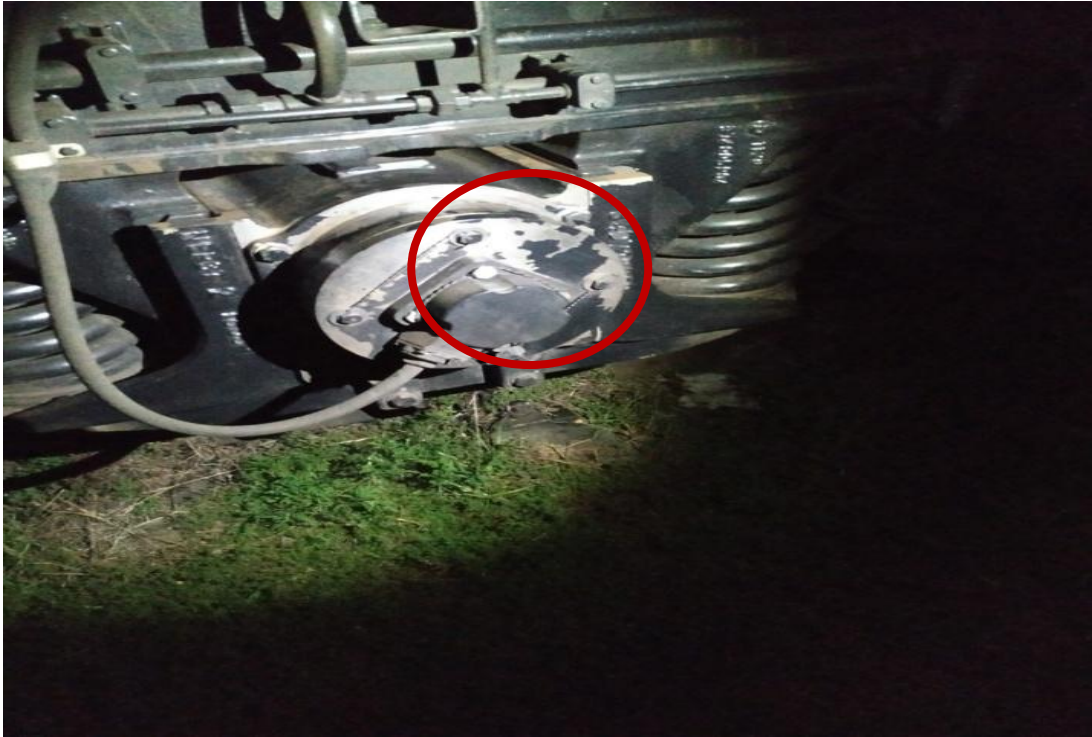
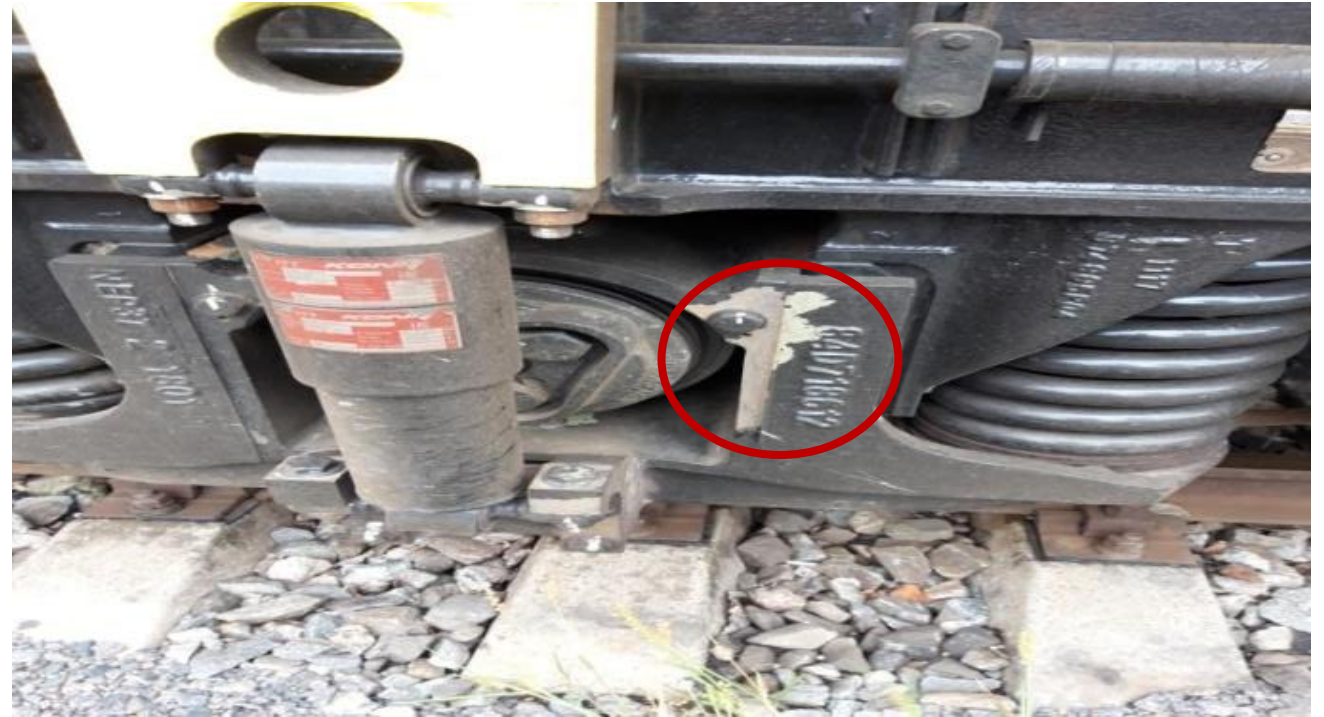
ТЕЗЗАС – 2015

Відлущення фарби на буксовому вузлі

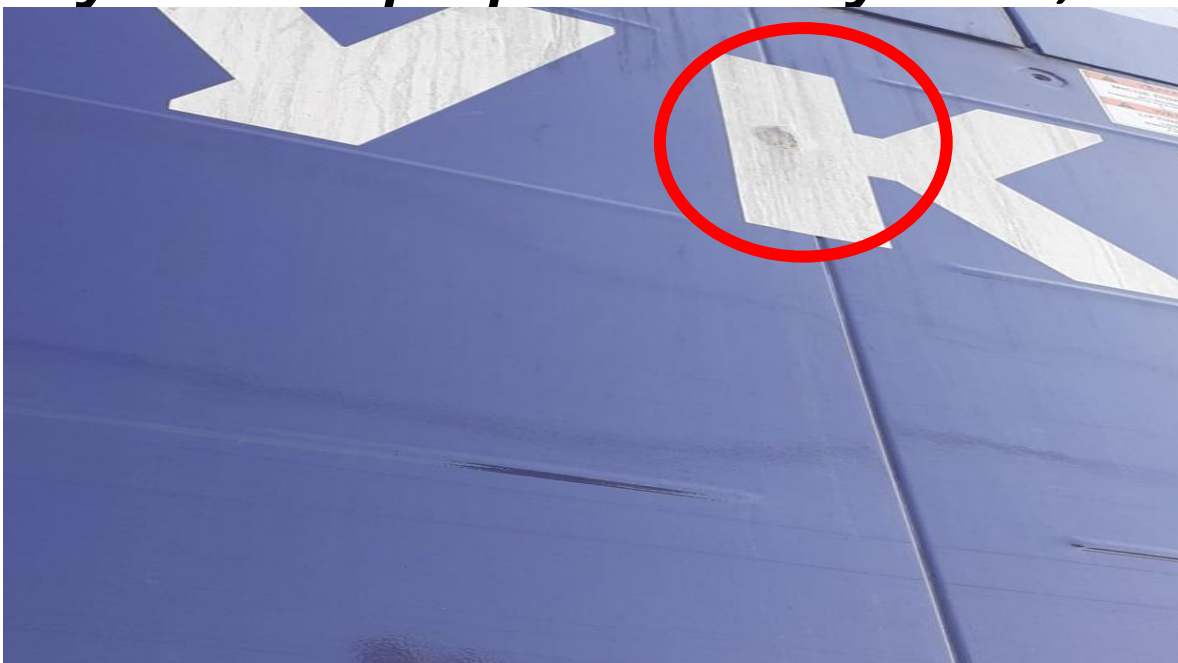
ТЕЗЗАС – 2018

Сповзання фарби (різний відтінок) на полосах безпеки, тріщини фарби, здуття фарби на кузові,

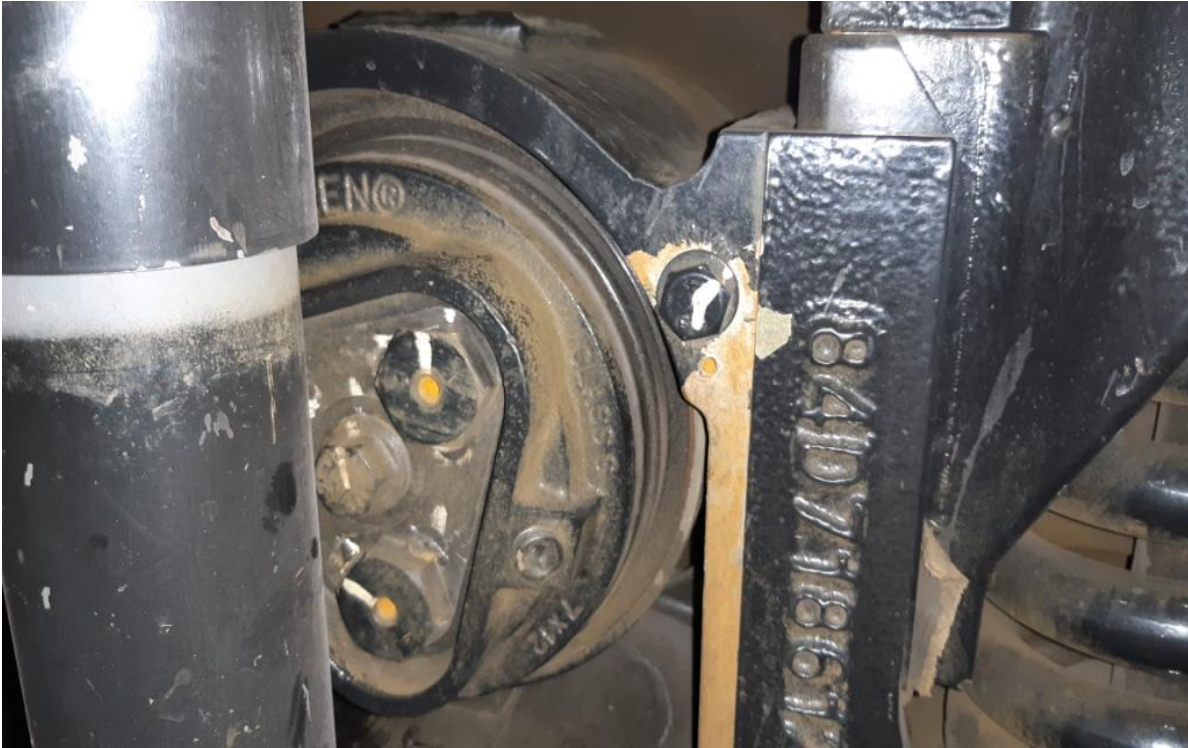
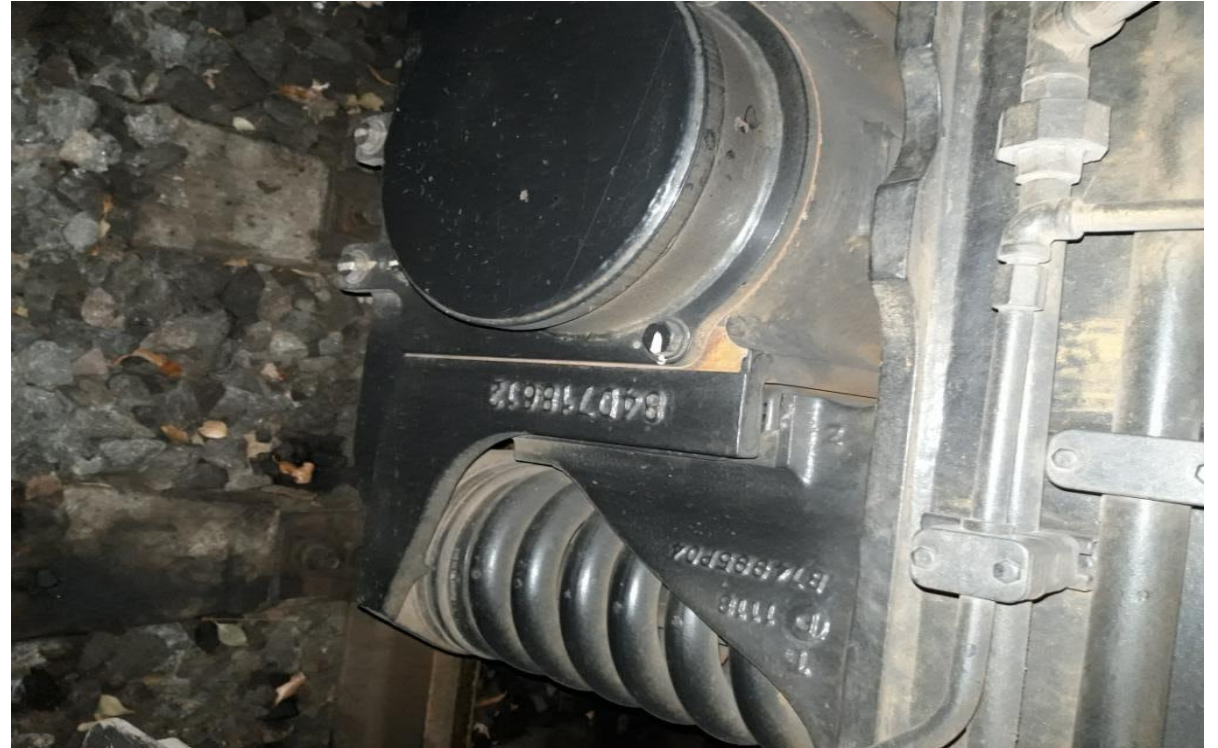
ТЕЗЗАС – 2018

Відлущення фарби на буксовому вузлі

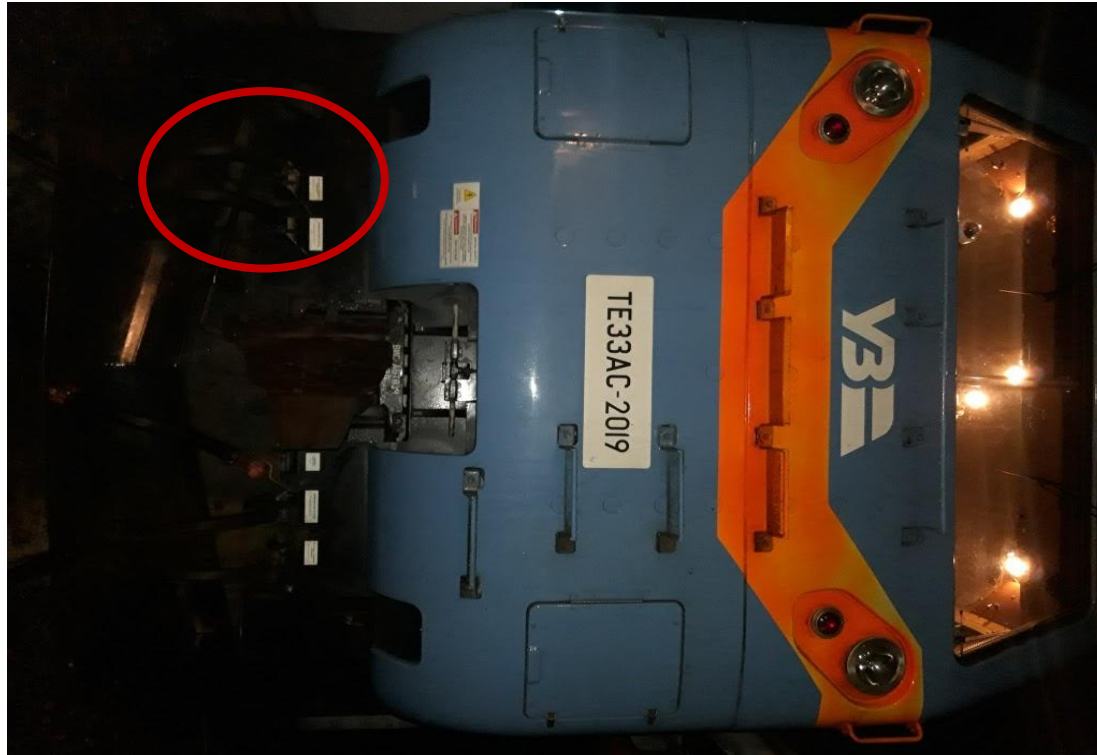
ТЕЗЗАС – 2019

Сповзання фарби (різний відтінок) на полосах безпеки

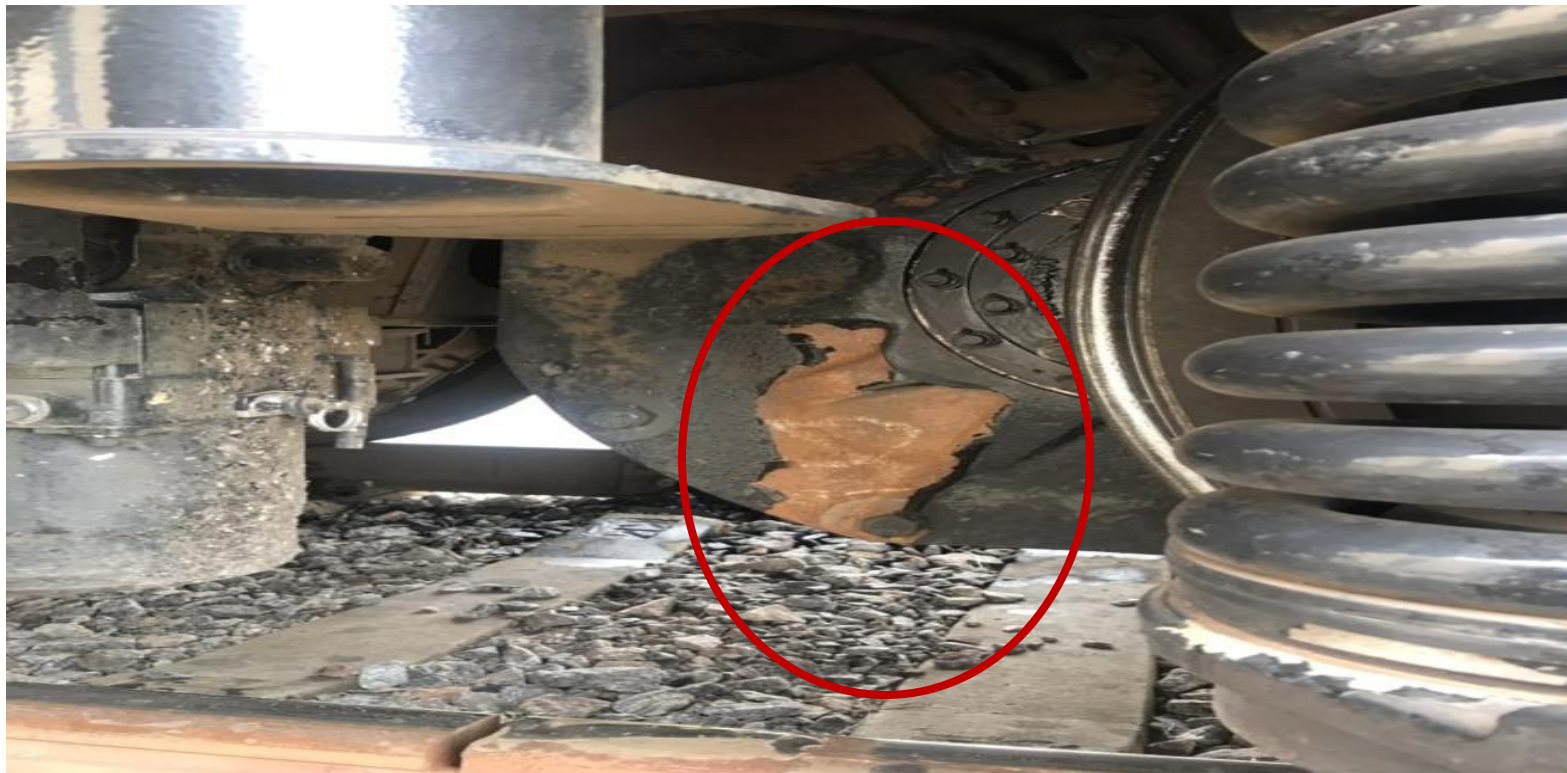
ТЕЗЗАС – 2022

Відшарування фарби на ТЕД

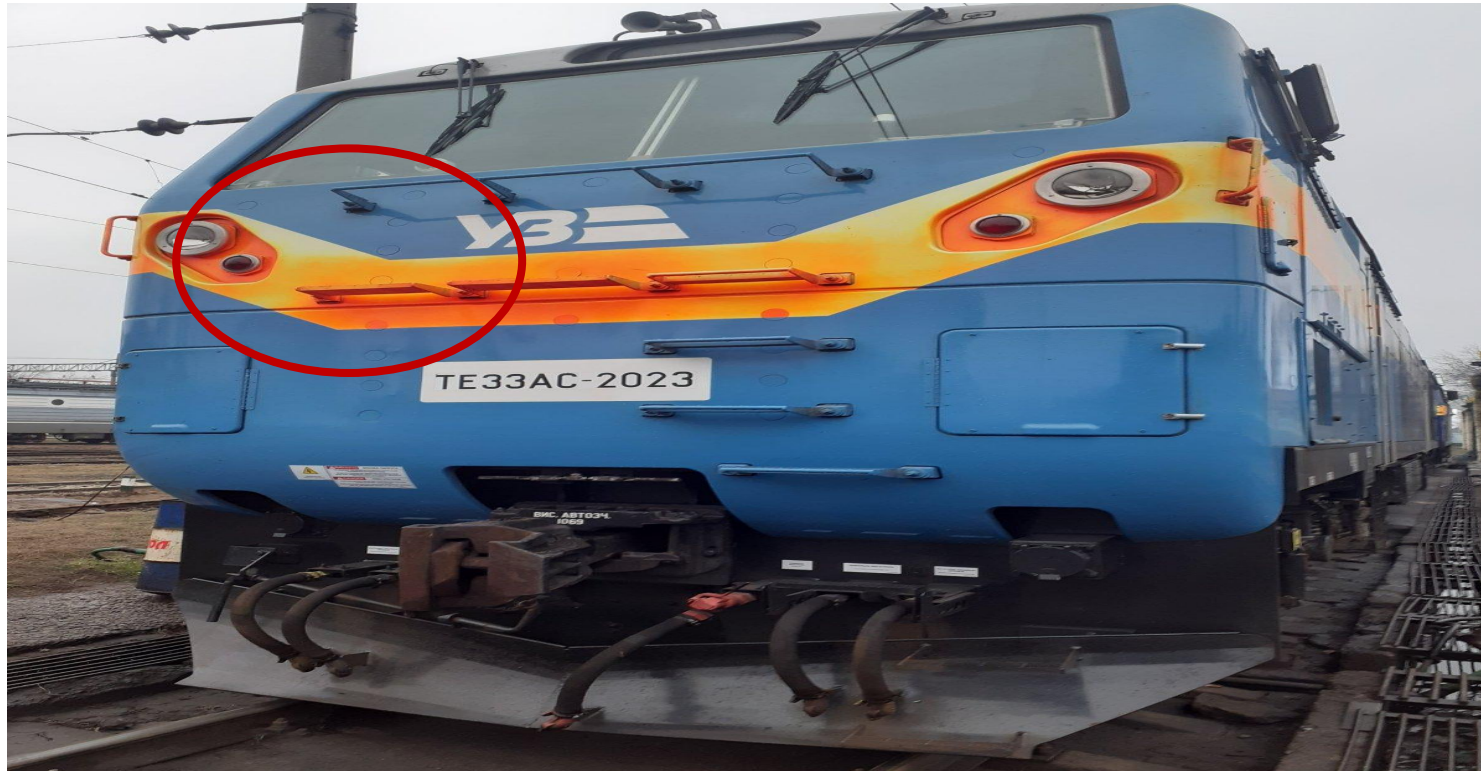
ТЕЗЗАС – 2023

Сповзання фарби (різний відтінок) на полосах безпеки

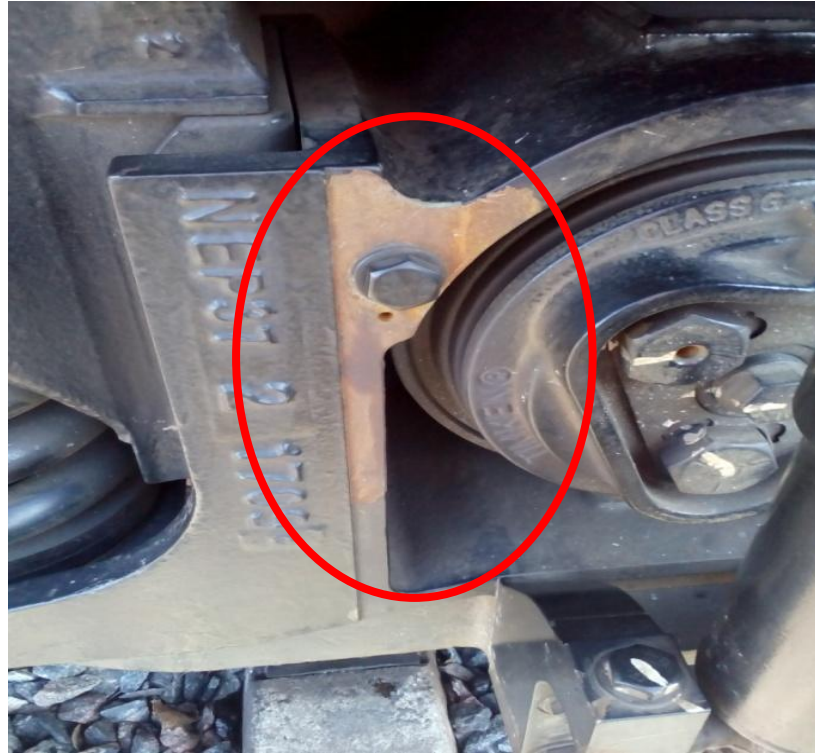
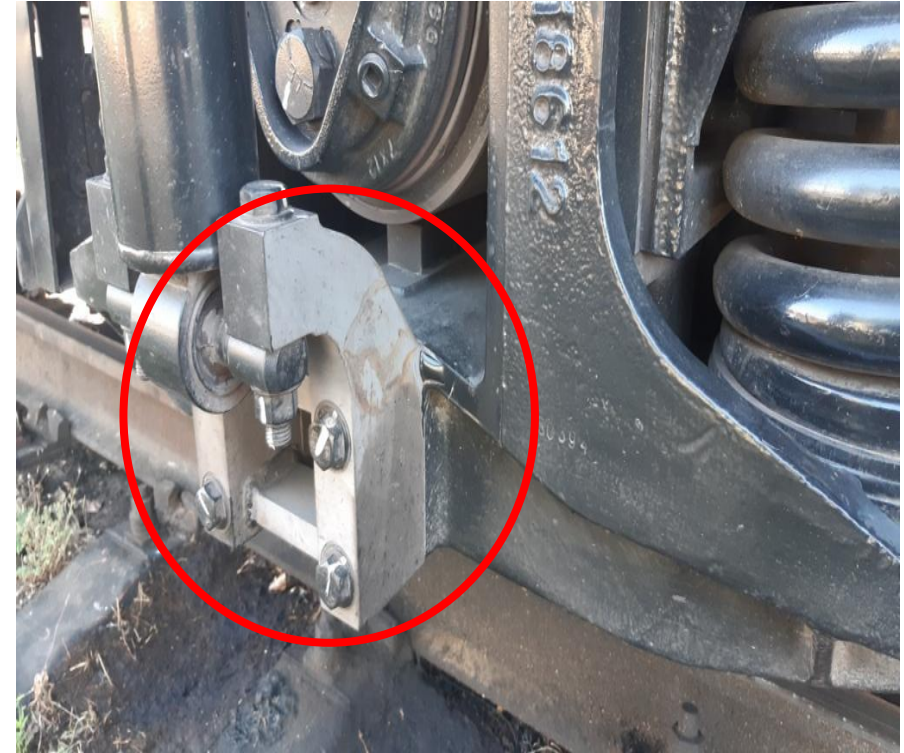
ТЕЗЗАС – 2028

Відлущення фарби на буксовому вузлі
