Заводські дефекти лакофарбного покриття (ЛФП) тепловозів серії ТЕЗЗАС

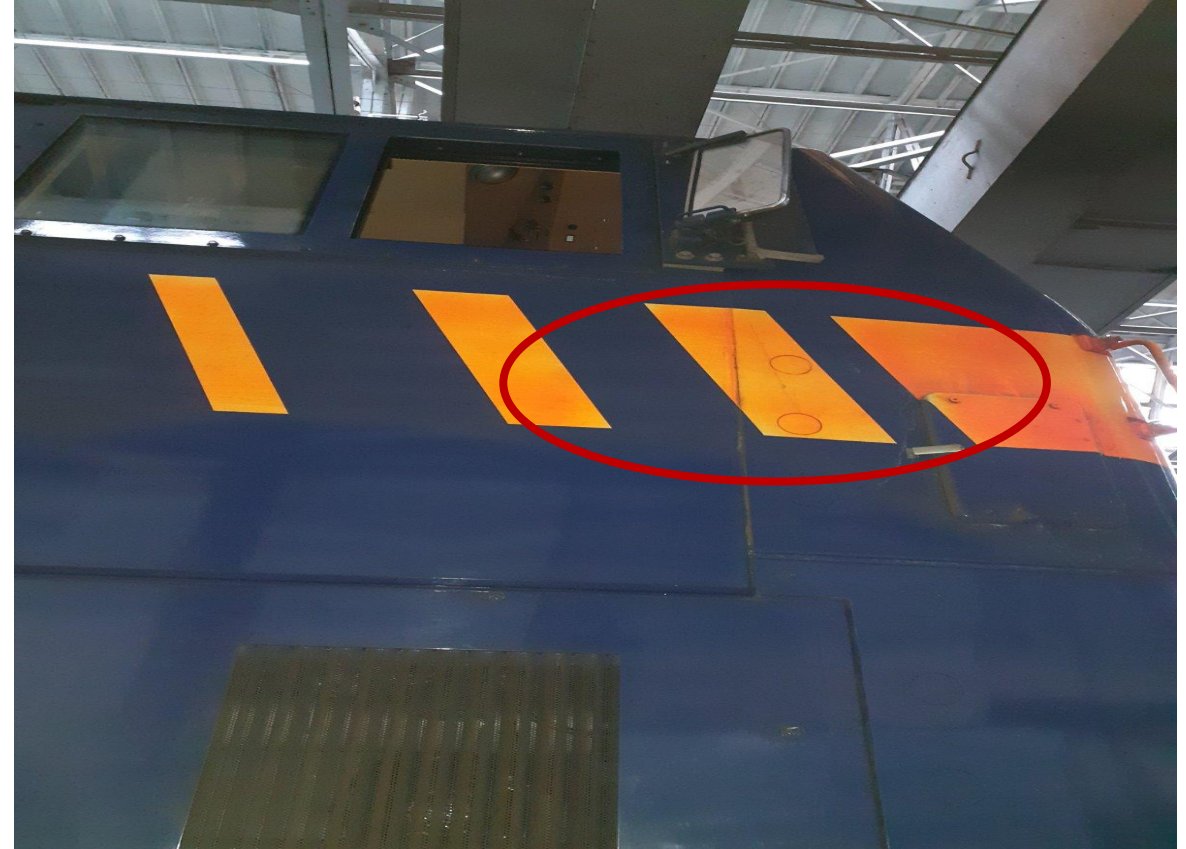
ТЕЗЗАС – 2028

Сповзання фарби (різний відтінок)

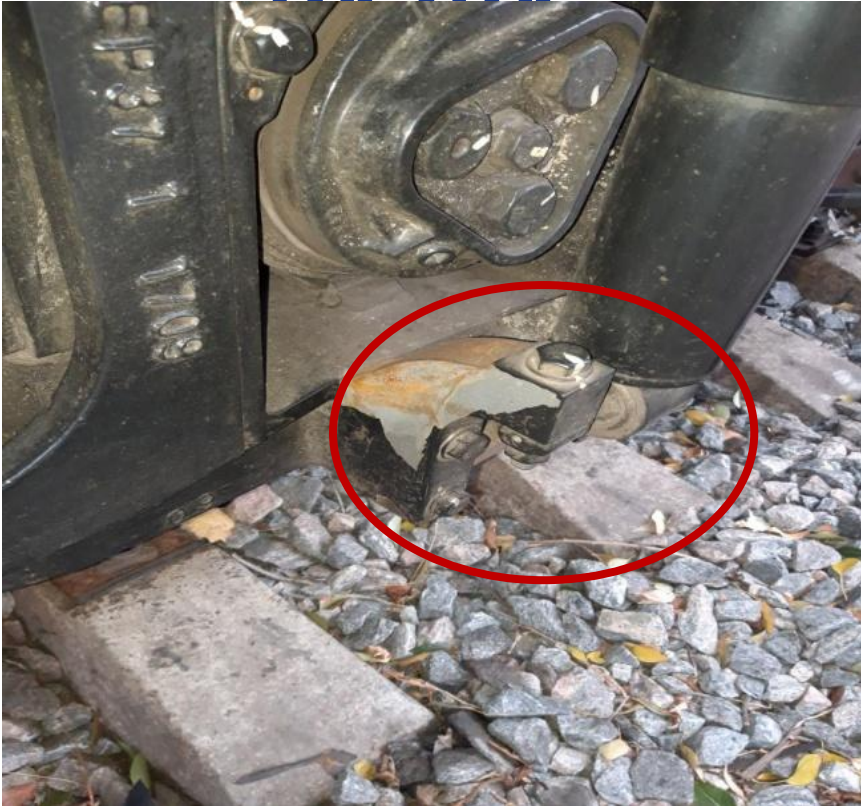
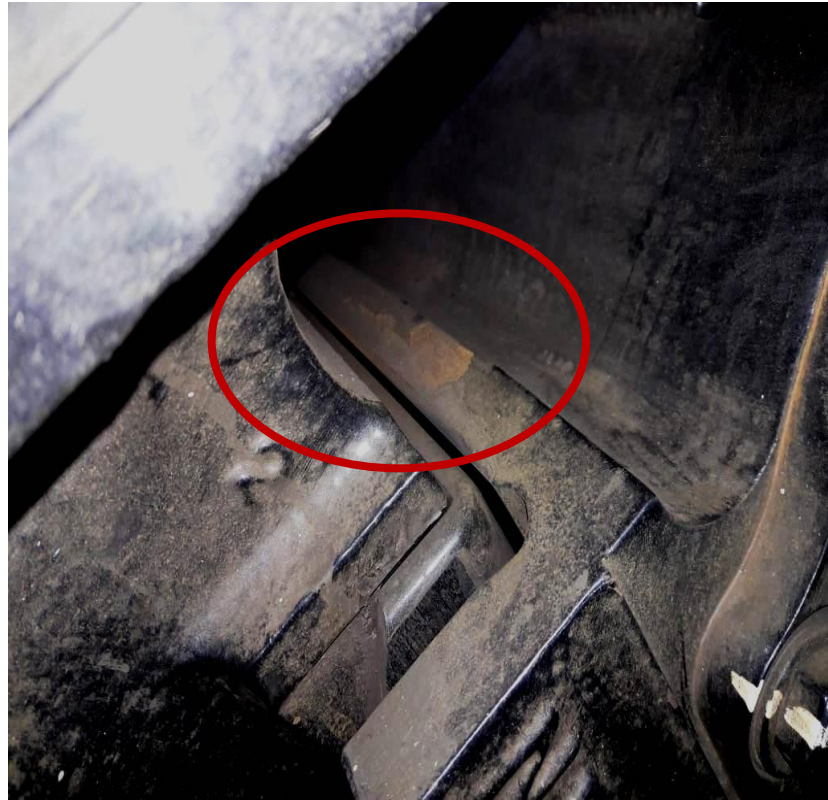
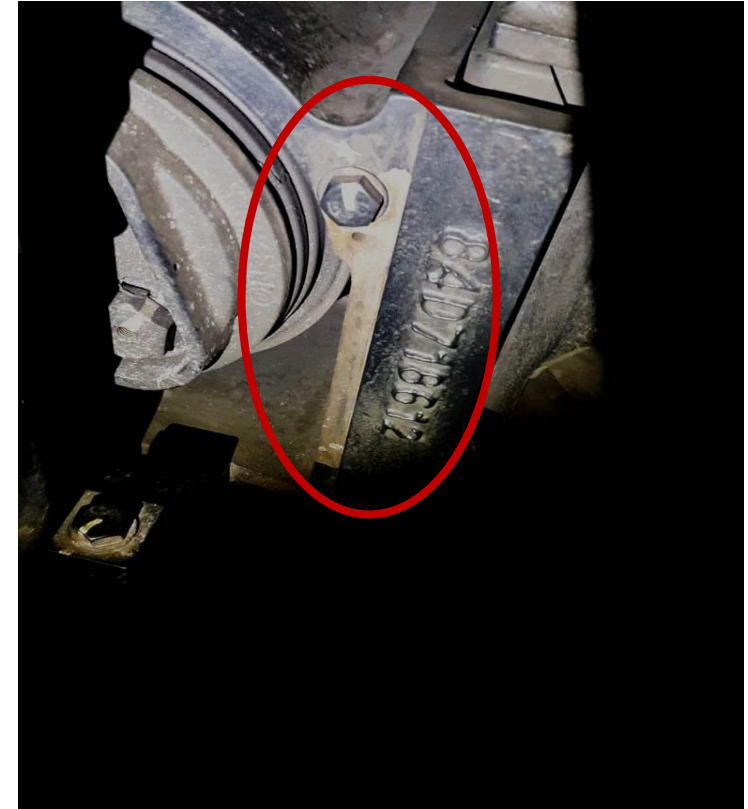
ТЕЗЗАС – 2029

Відшарування фарби на буксовому вузлі
