**NISSAN GROUP
OF EUROPE**

RBU-EAST
Информационный
бюллетень №8

2017

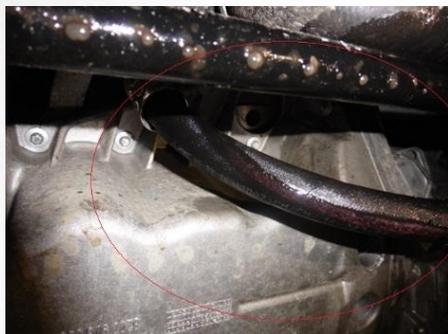
Симптомы: Наличие следов утечки рабочей жидкости на шлангах системы ГУР

Причины: Наличие недостатков в производственном процессе компании-поставщика

Течь из резинового шланга вследствие разрыва материала

Введено дополнительное техническое обслуживание производственного оборудования компании-поставщика

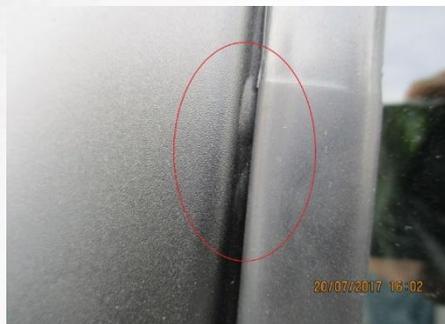
Симптомы: Отслаивание декоративной пленки от дверной рамки

Выявлены нарушения технологии наклейки пленки на производстве

- Отключение ламп нагревания (с связи с жарой)
- Не достаточно четко описаны операции по разглажке декоративной пленки в углах рамок дверей
- Не стандартизированы загрузки работы операторов при разных вариантах объема производства (> 70, <70 - день; >35, <35 ночь)

- Включение ламп
- Уточнение описания производственных операций
- Стандартизация 2 конфигураций загрузок
