**NISSAN GROUP  
OF EUROPE**

**RBU-EAST**  
**Информационный**  
**бюллетень №8**

**2017**

ТЕМА: Течь жидкости ГУР

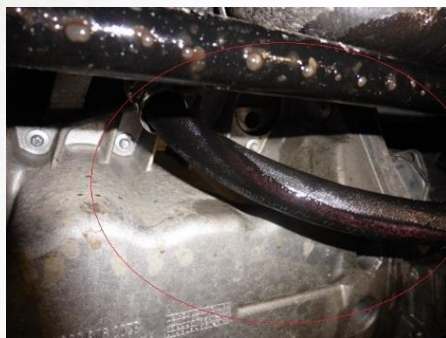
**Симптомы:** Наличие следов утечки рабочей жидкости на шлангах системы ГУР

**Причины:** Наличие недостатков в производственном процессе компании-поставщика

Течь из резинового шланга вследствие разрыва материала

Введено дополнительное техническое обслуживание производственного оборудования компании-поставщика

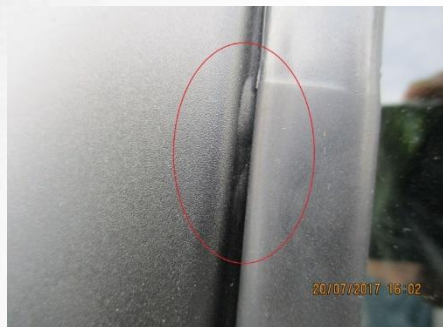
**Симптомы:** Отслаивание декоративной пленки от дверной рамки

Выявлены нарушения технологии наклейки пленки на производстве

- Отключение ламп нагревания (с связи с жарой)
- Не достаточно четко описаны операции по разглажке декоративной пленки в углах рамок дверей
- Не стандартизированы загрузки работы операторов при разных вариантах объема производства (> 70, <70 - день; >35, <35 ночь)

- Включение ламп
- Уточнение описания производственных операций
- Стандартизация 2 конфигураций загрузок
