**Автомобиль получил удар в переднюю часть!**

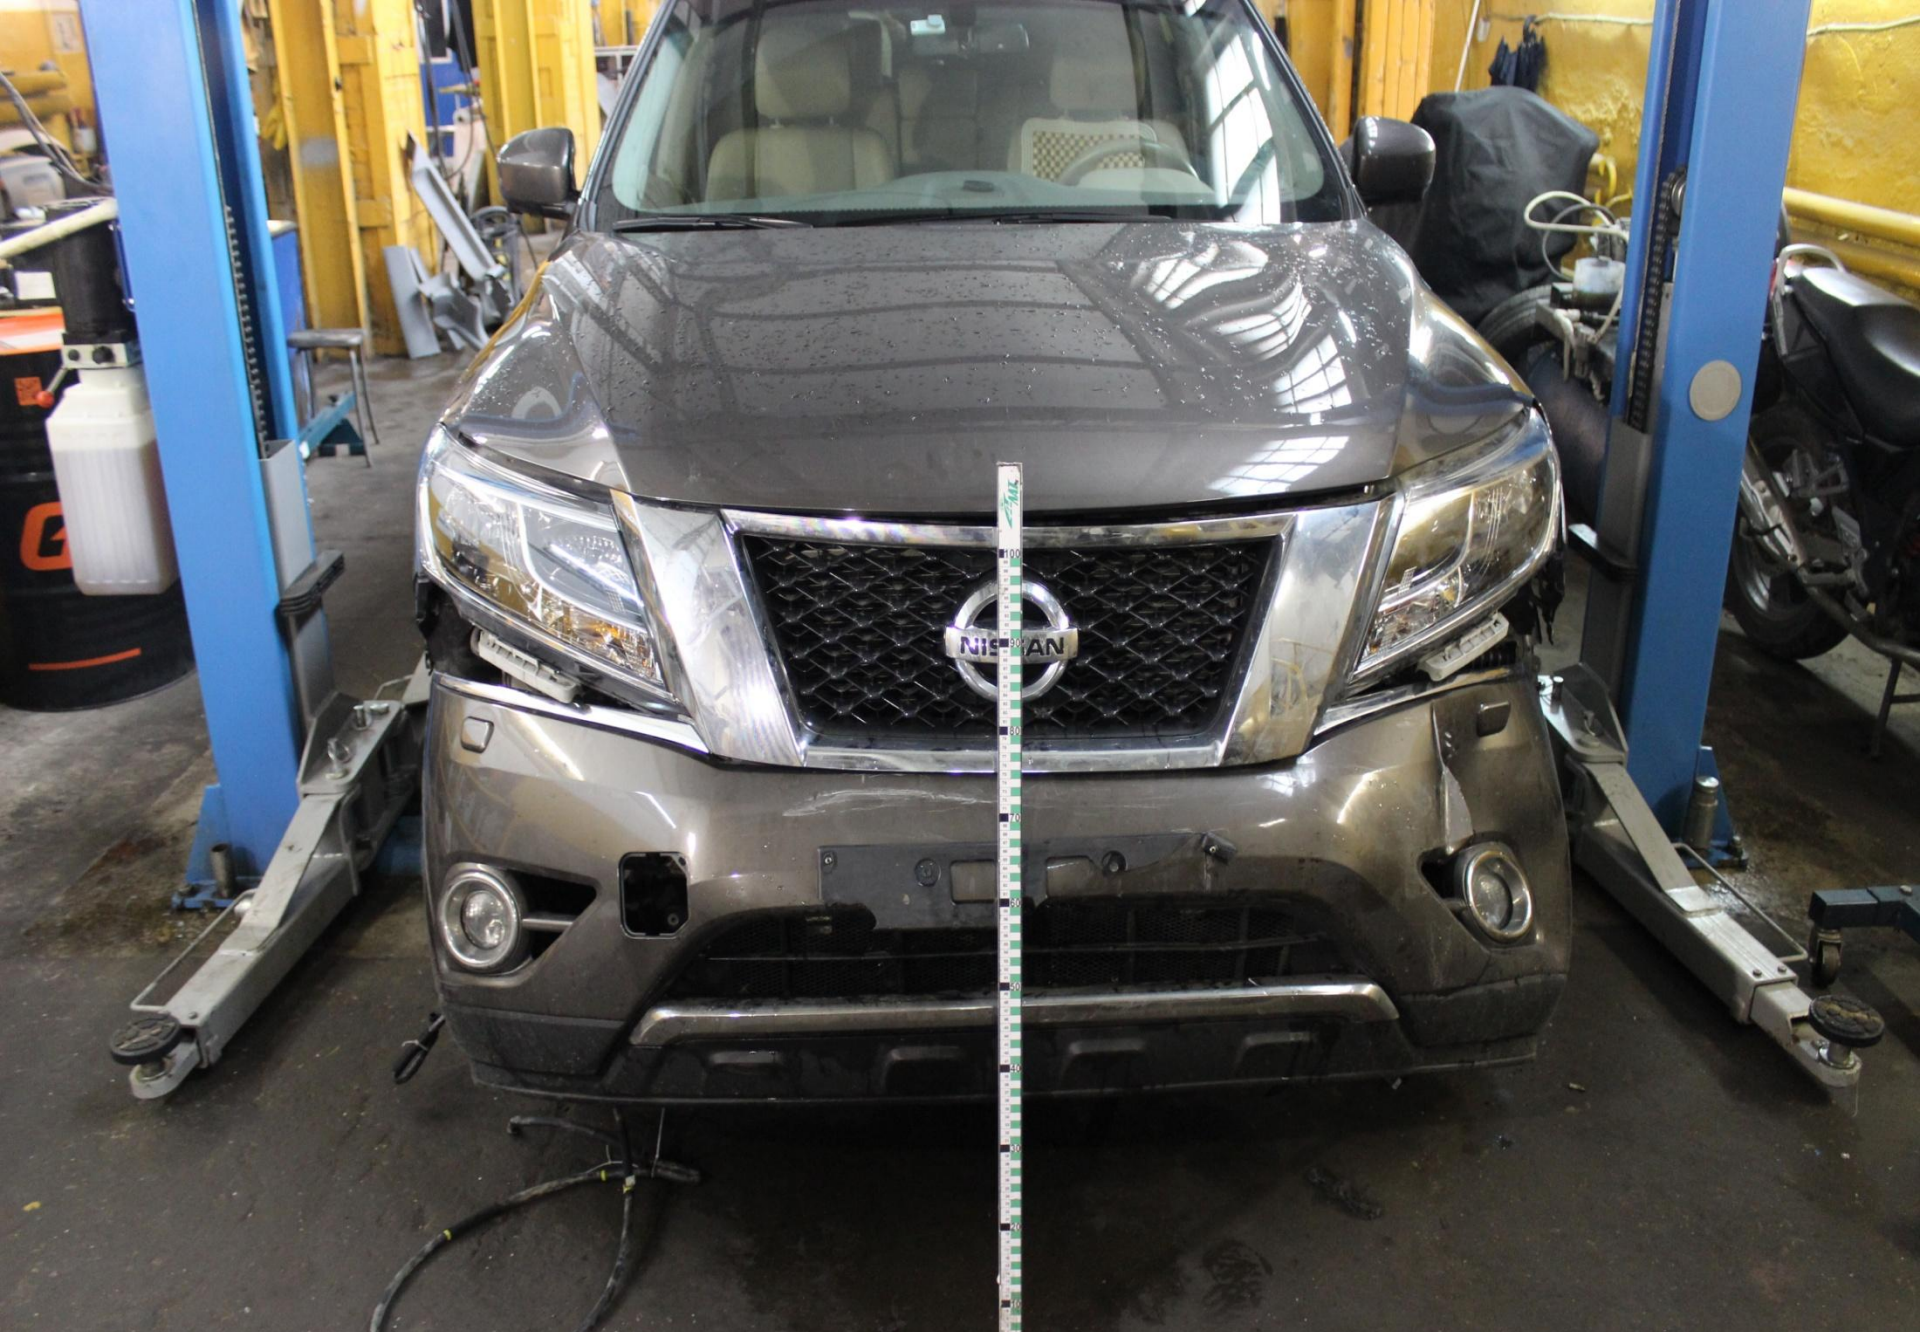
**От удара произошло смещение передней панели в правую сторону**

**Передний бампер имеет большие разрывы, пострадала решетка радиатора**

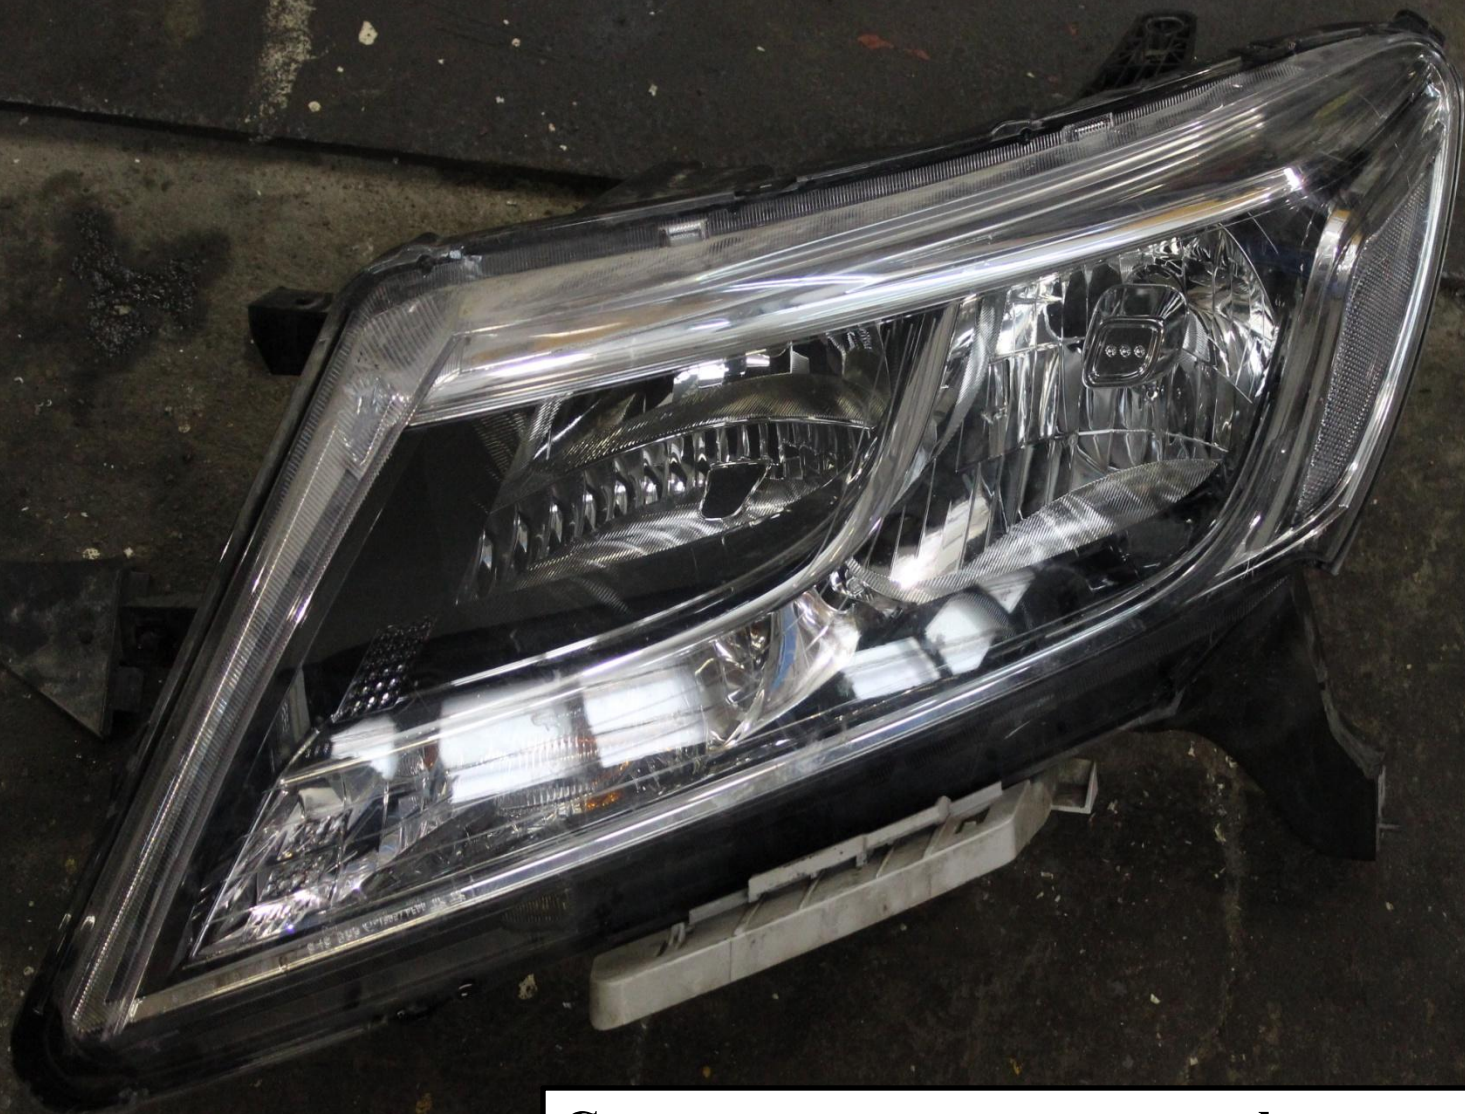
**Сломано нижнее крепление фары**

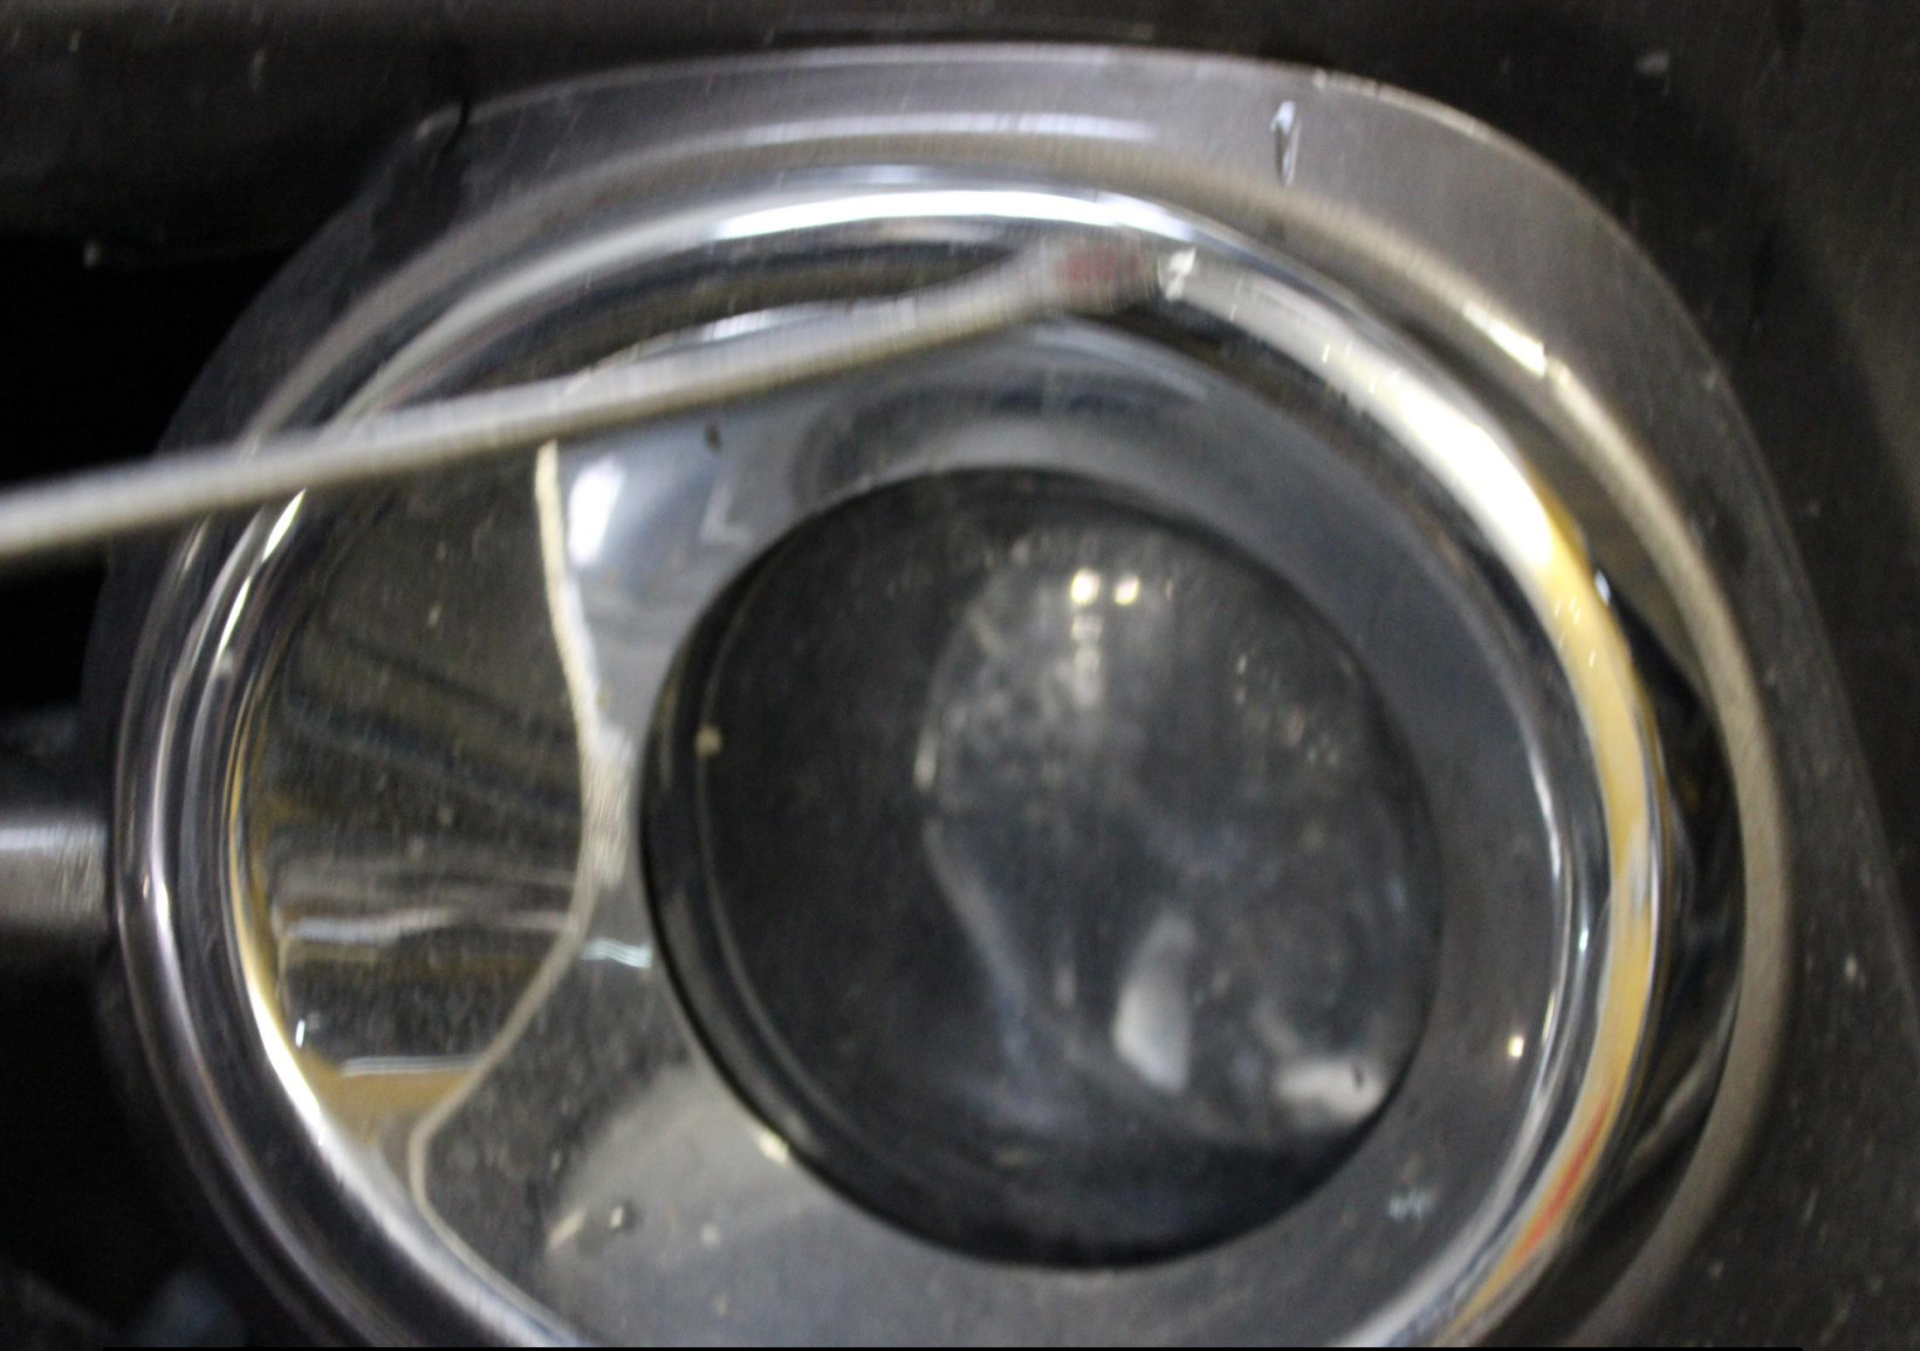
**Глубокие царапины на облицовке ПТФ**

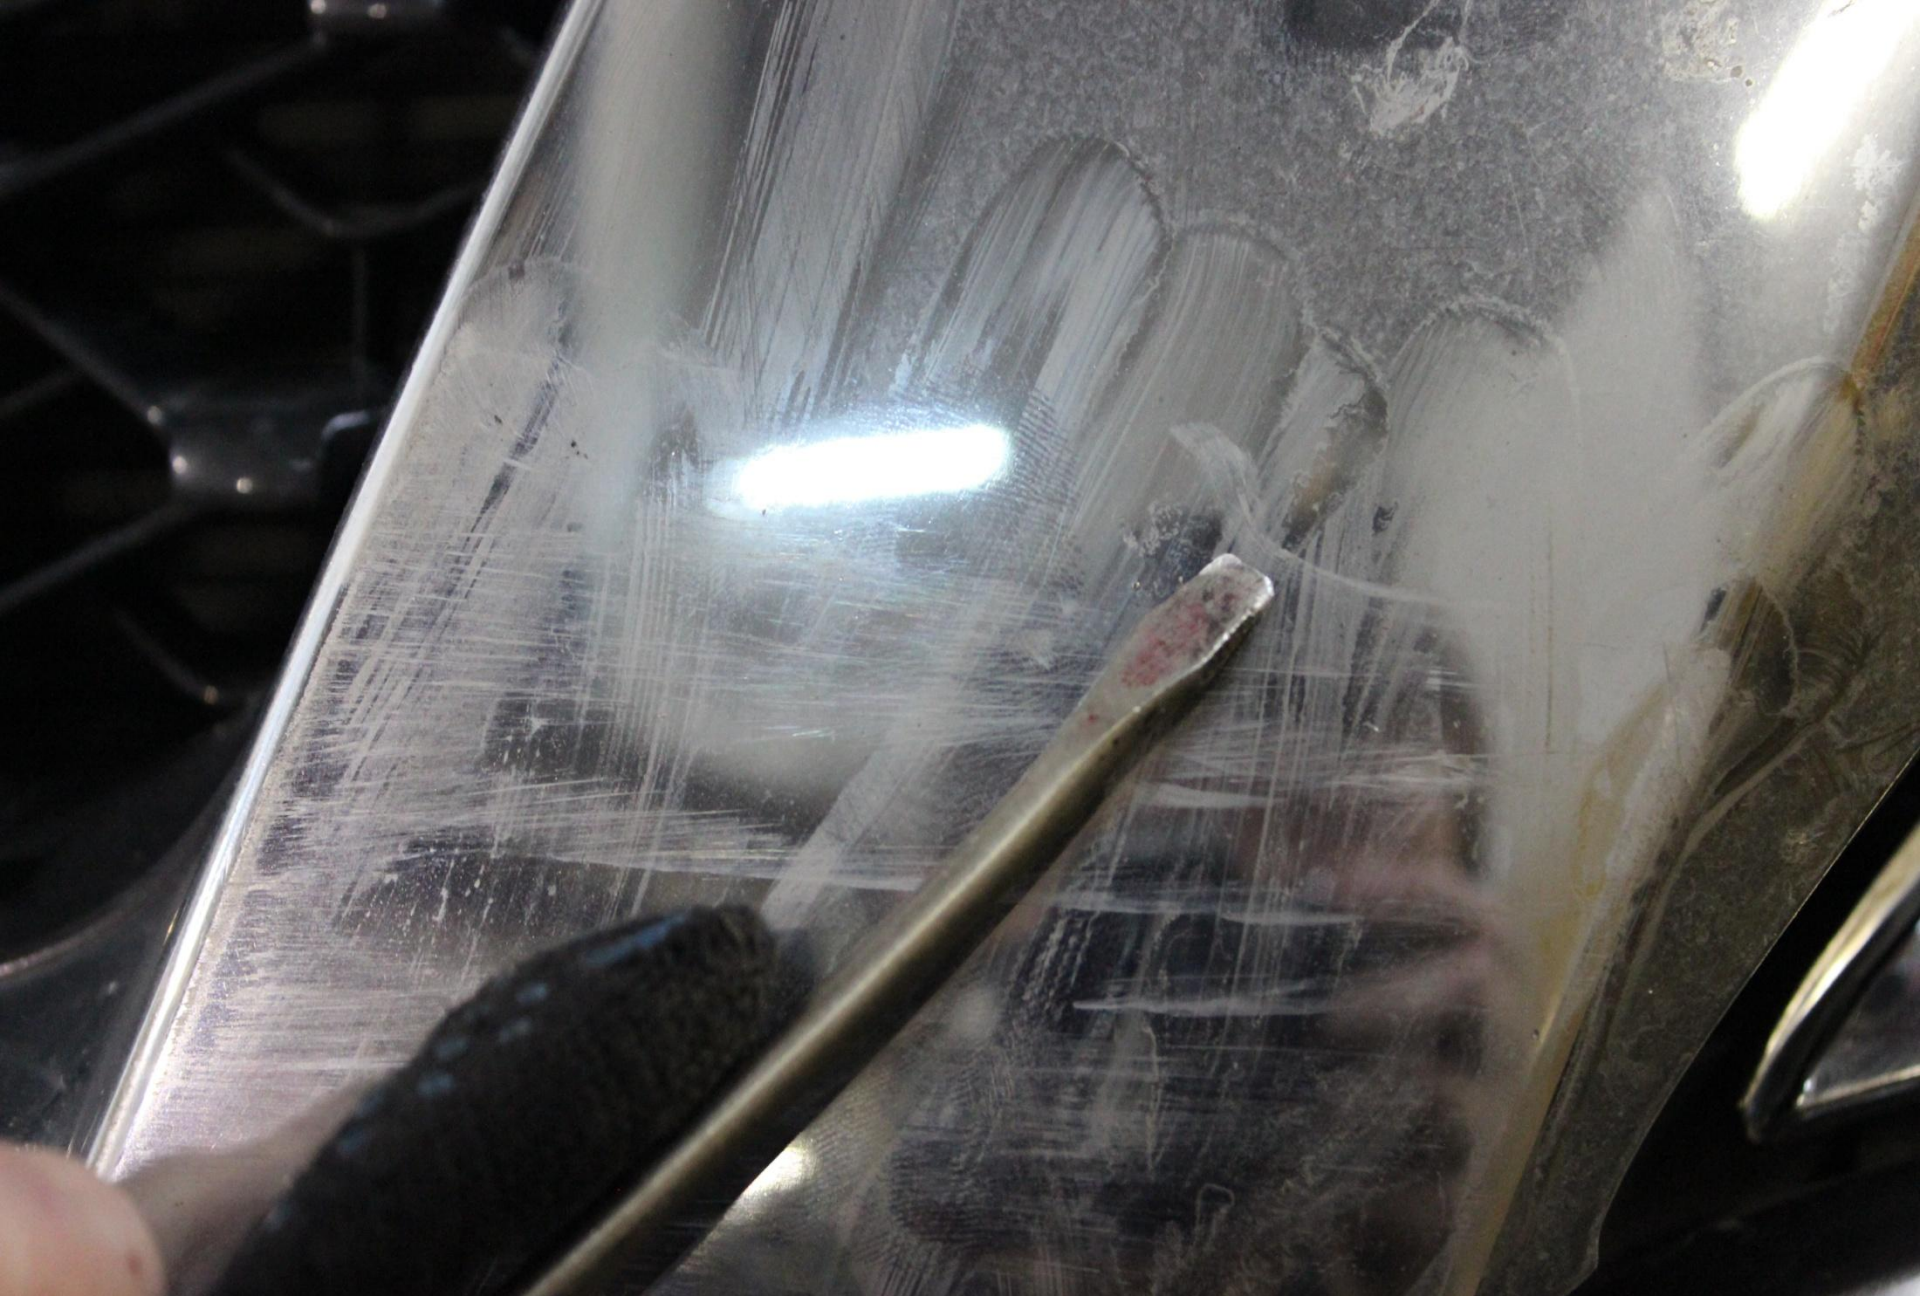
**Глубокие царапины на накладке решетки радиатора**

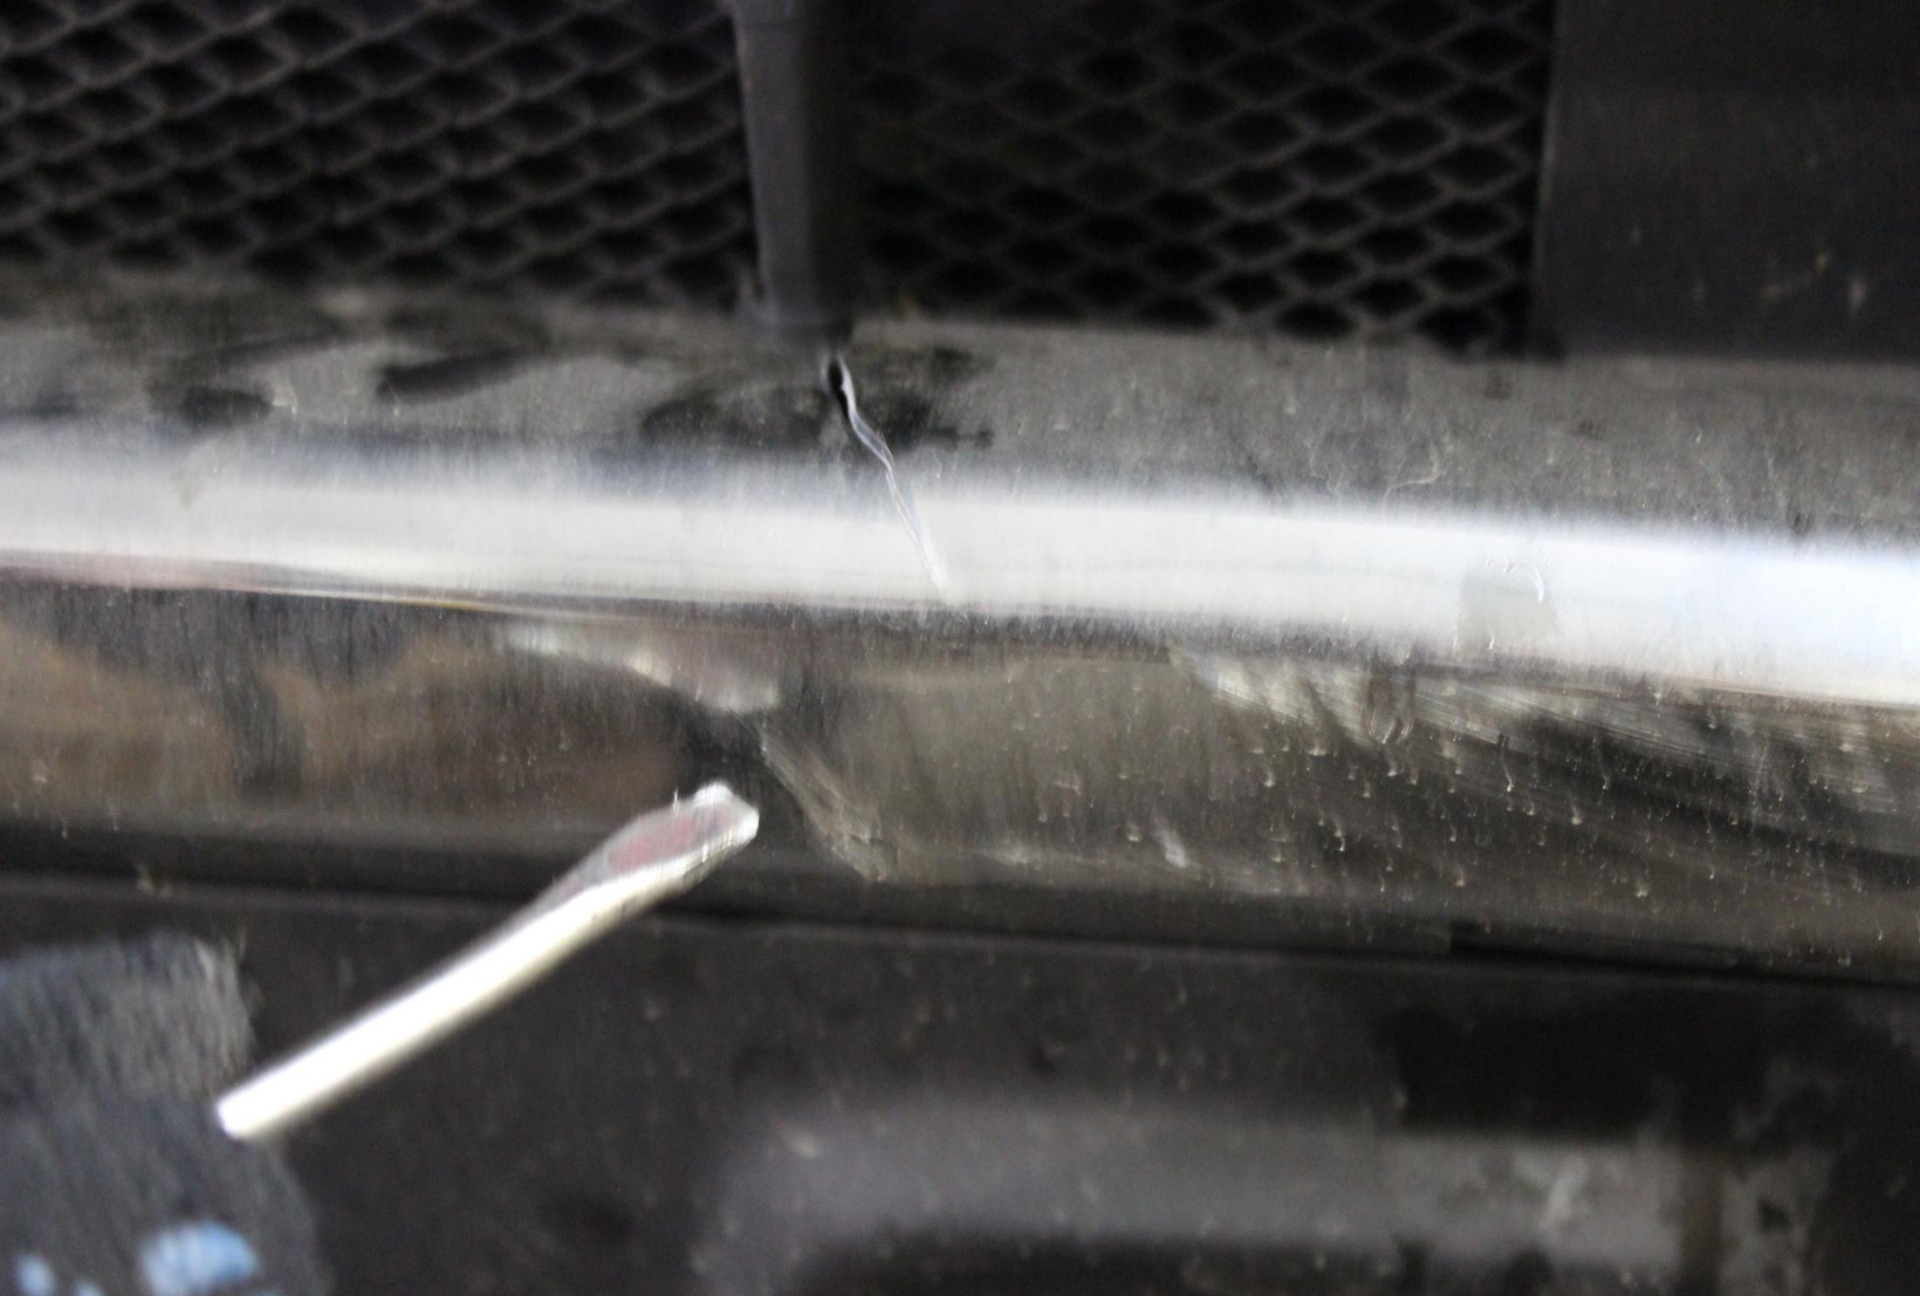
**Трещина в нижней облицовке**

**Сломан подиум под номерной знак**

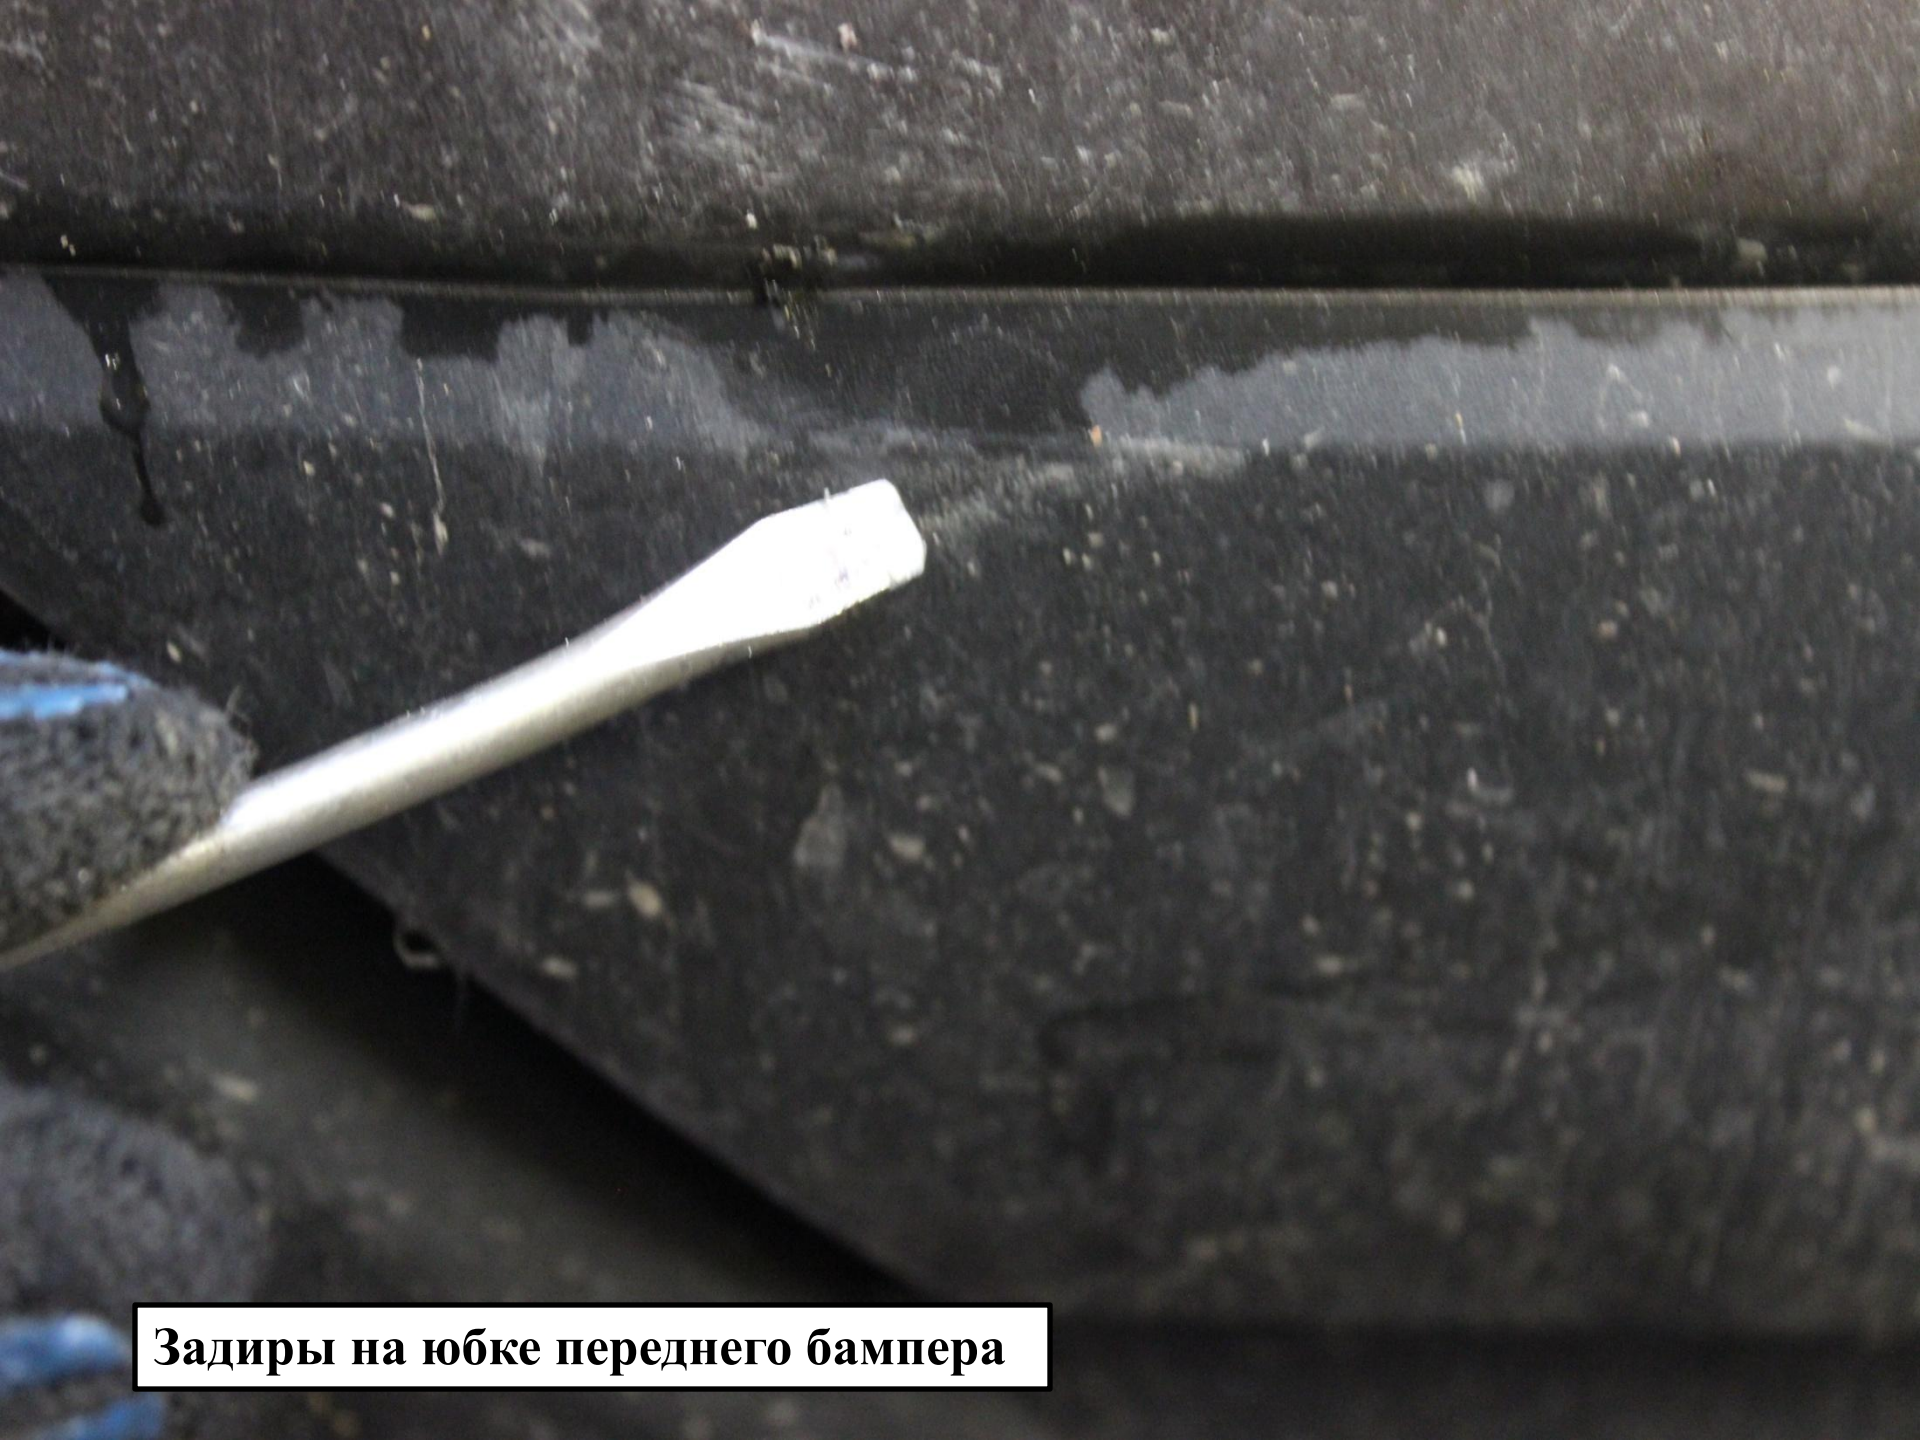
**Задиры на юбке переднего бампера**

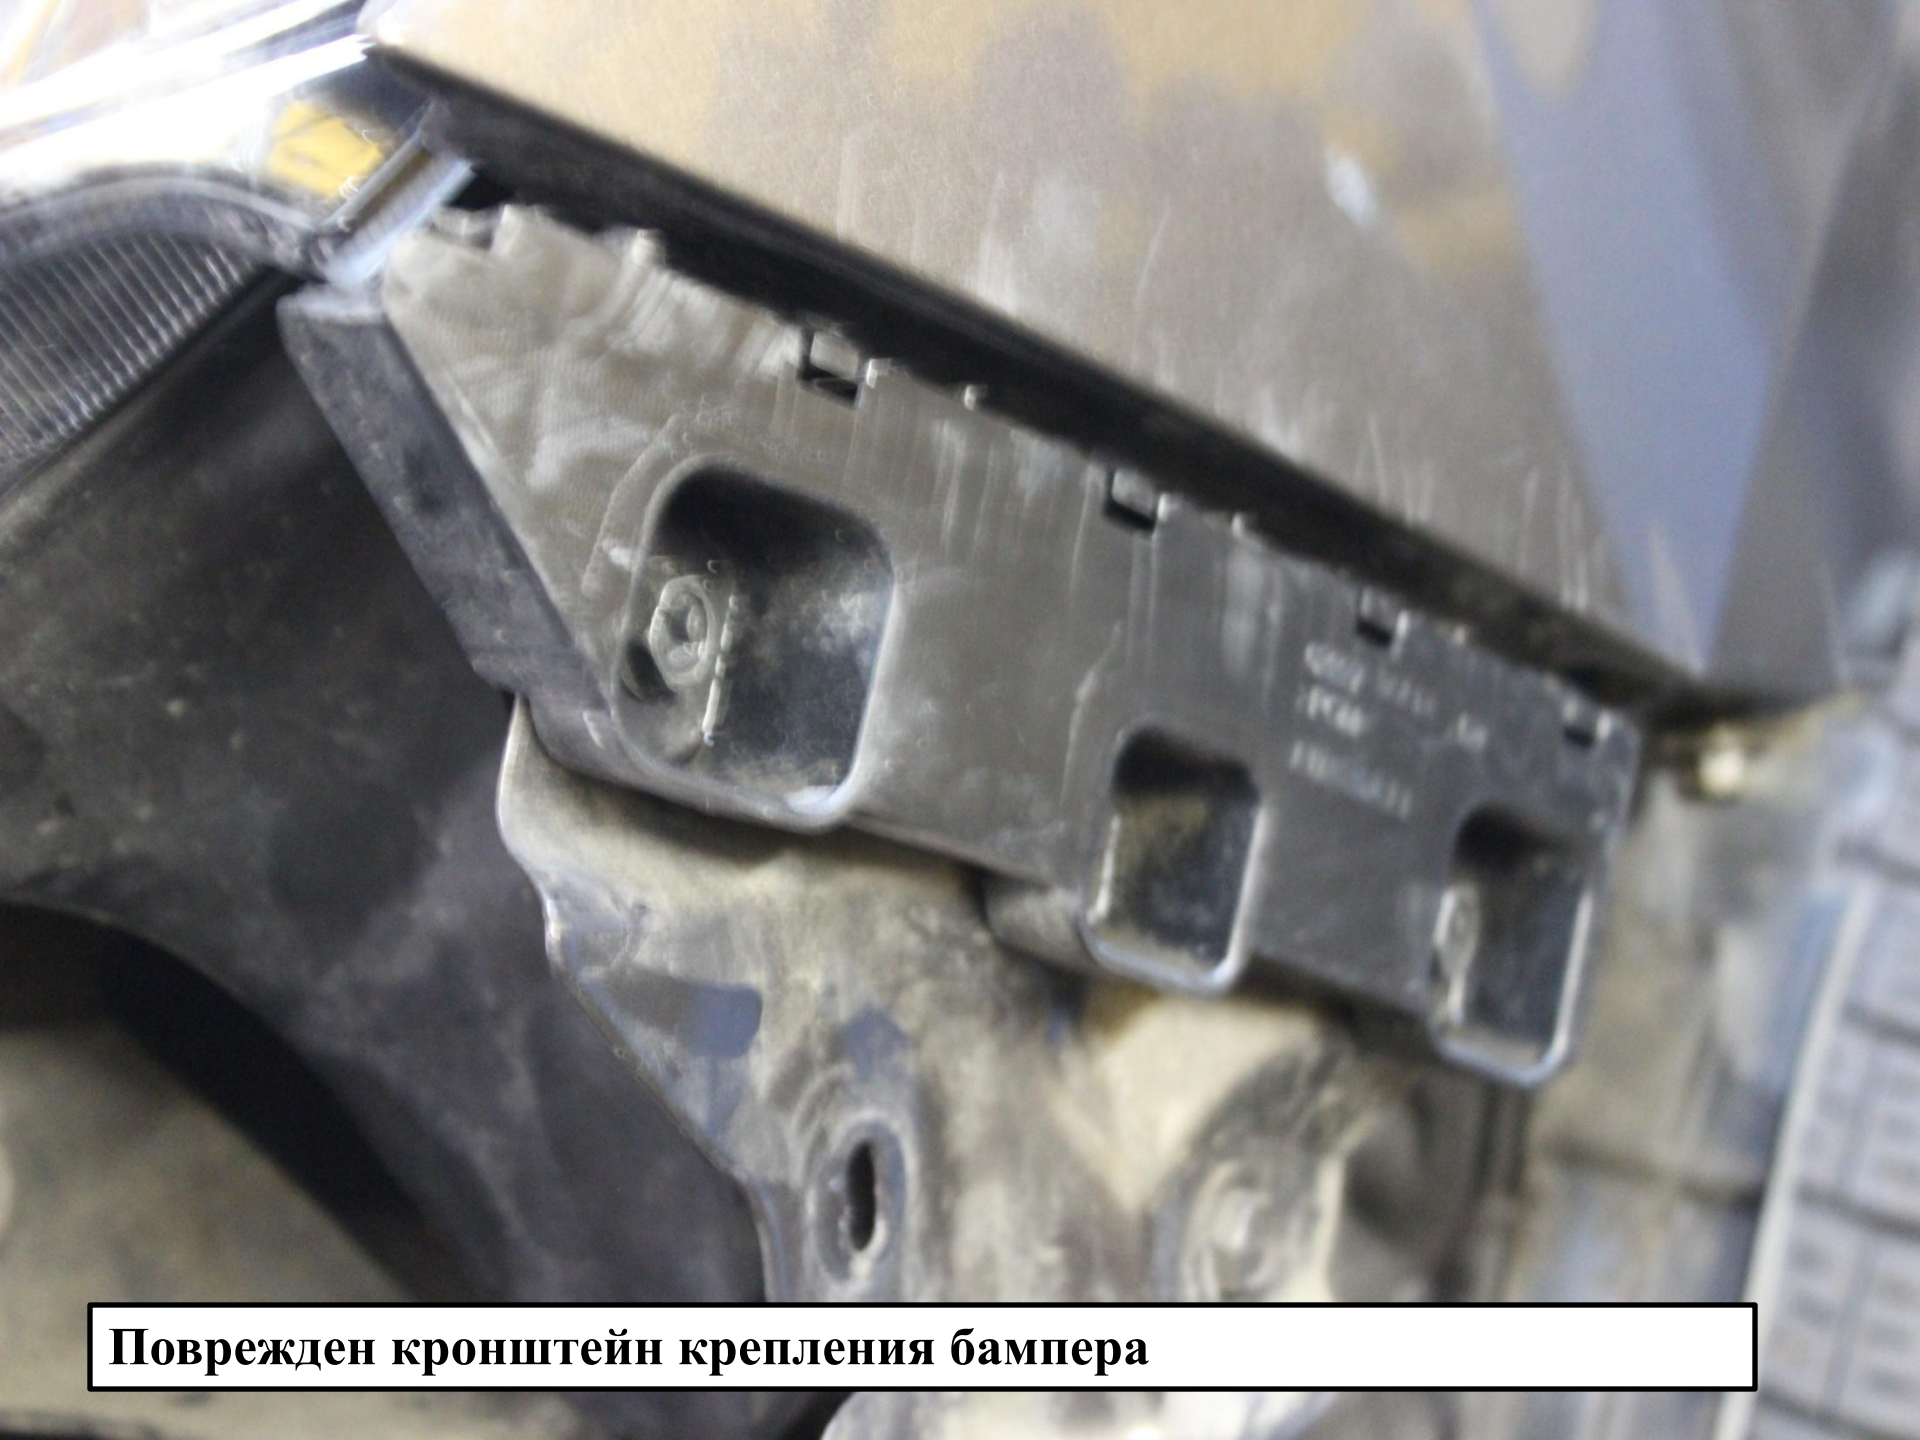
**Поврежден кронштейн крепления бампера**

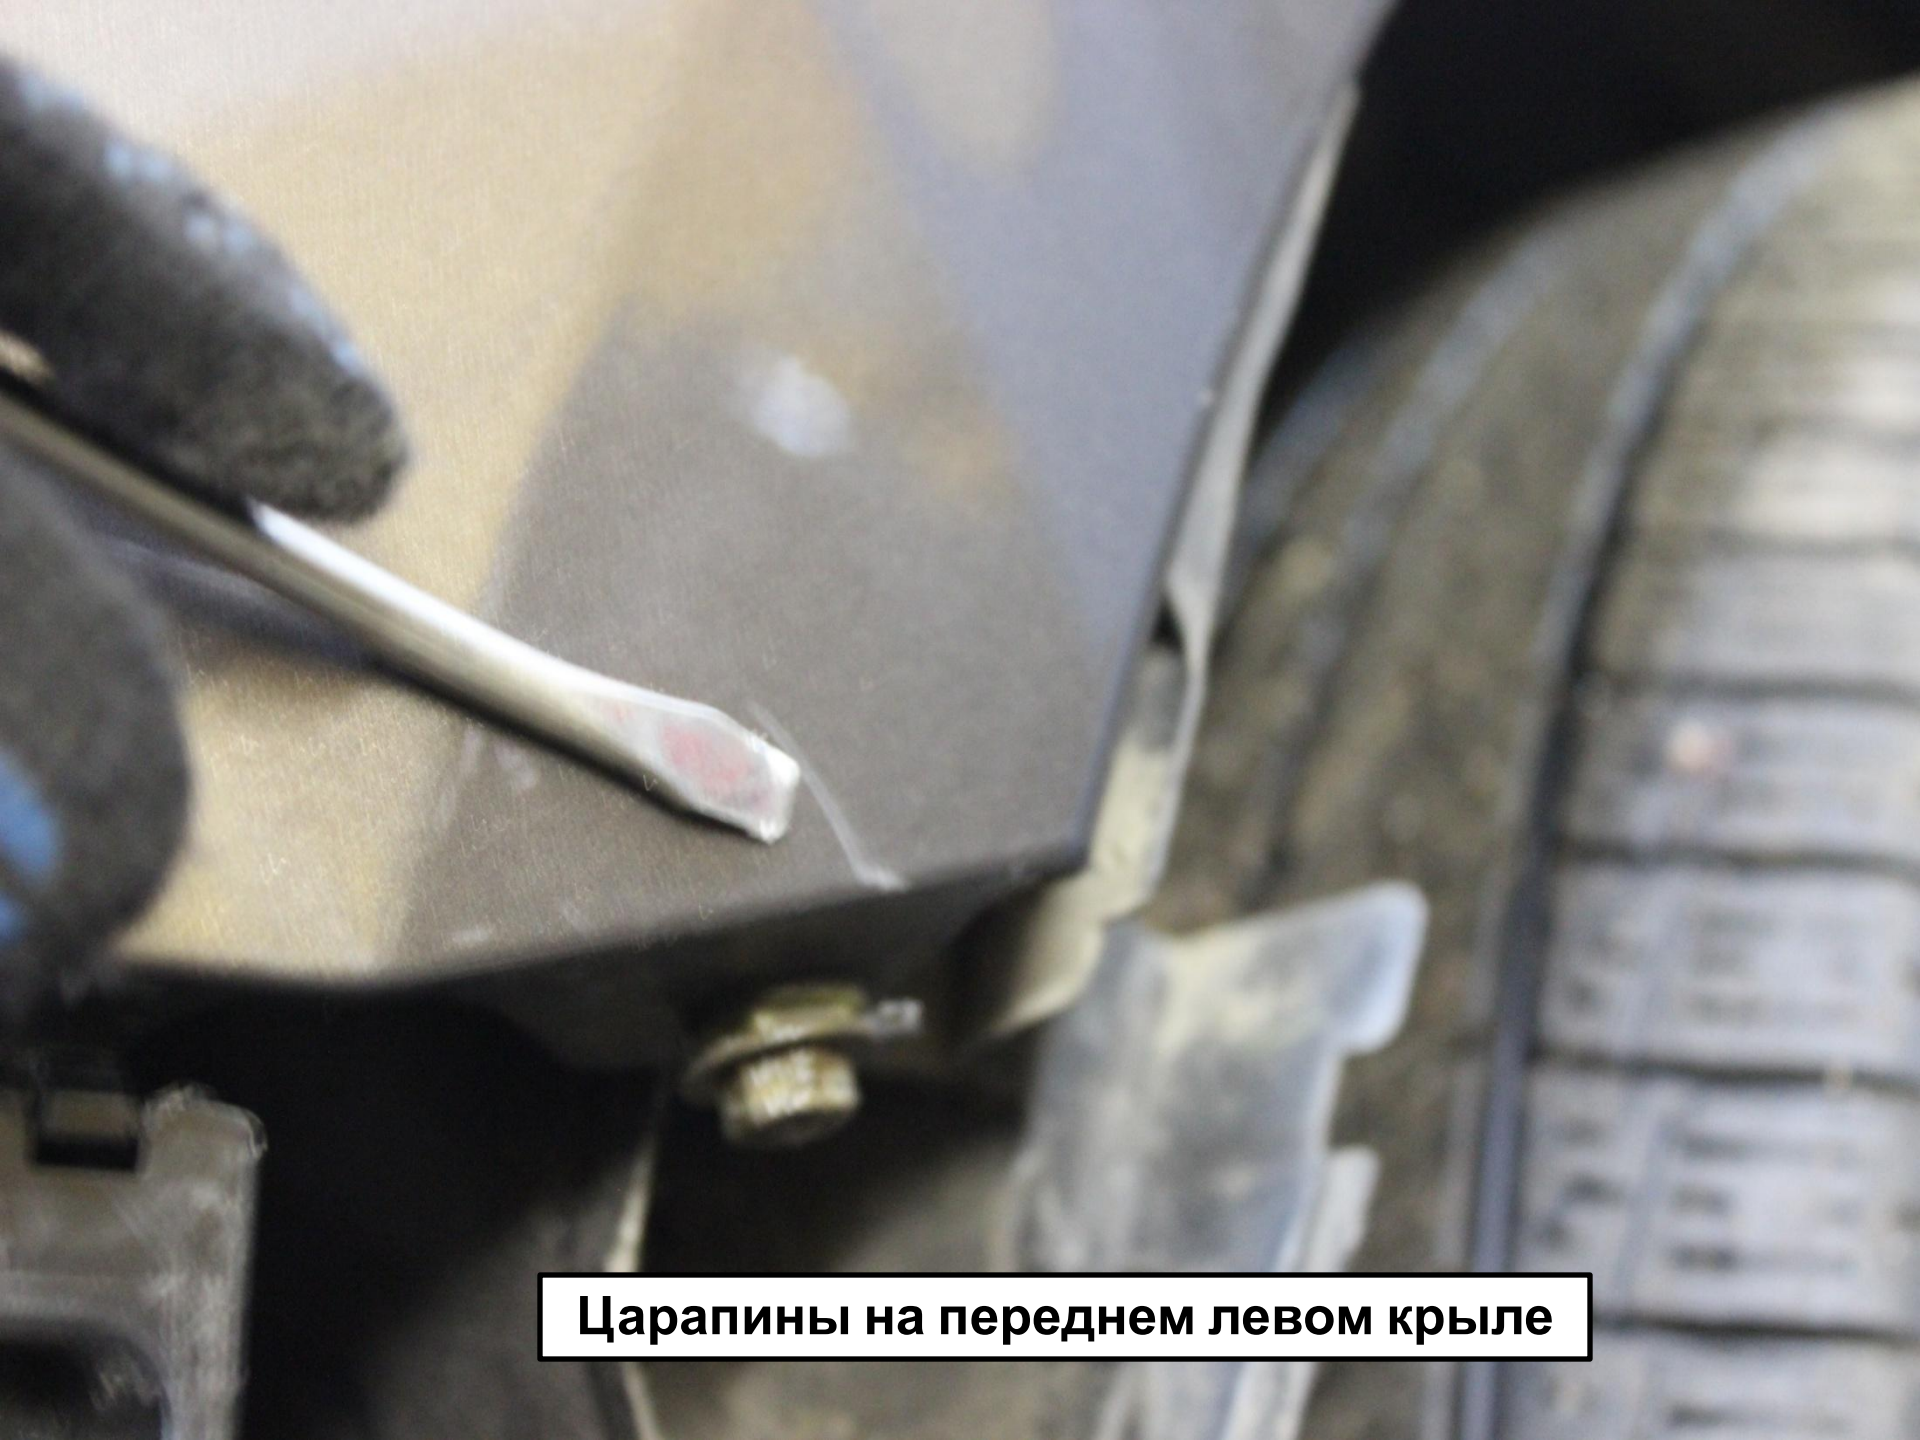
**Царапины на переднем левом крыле**

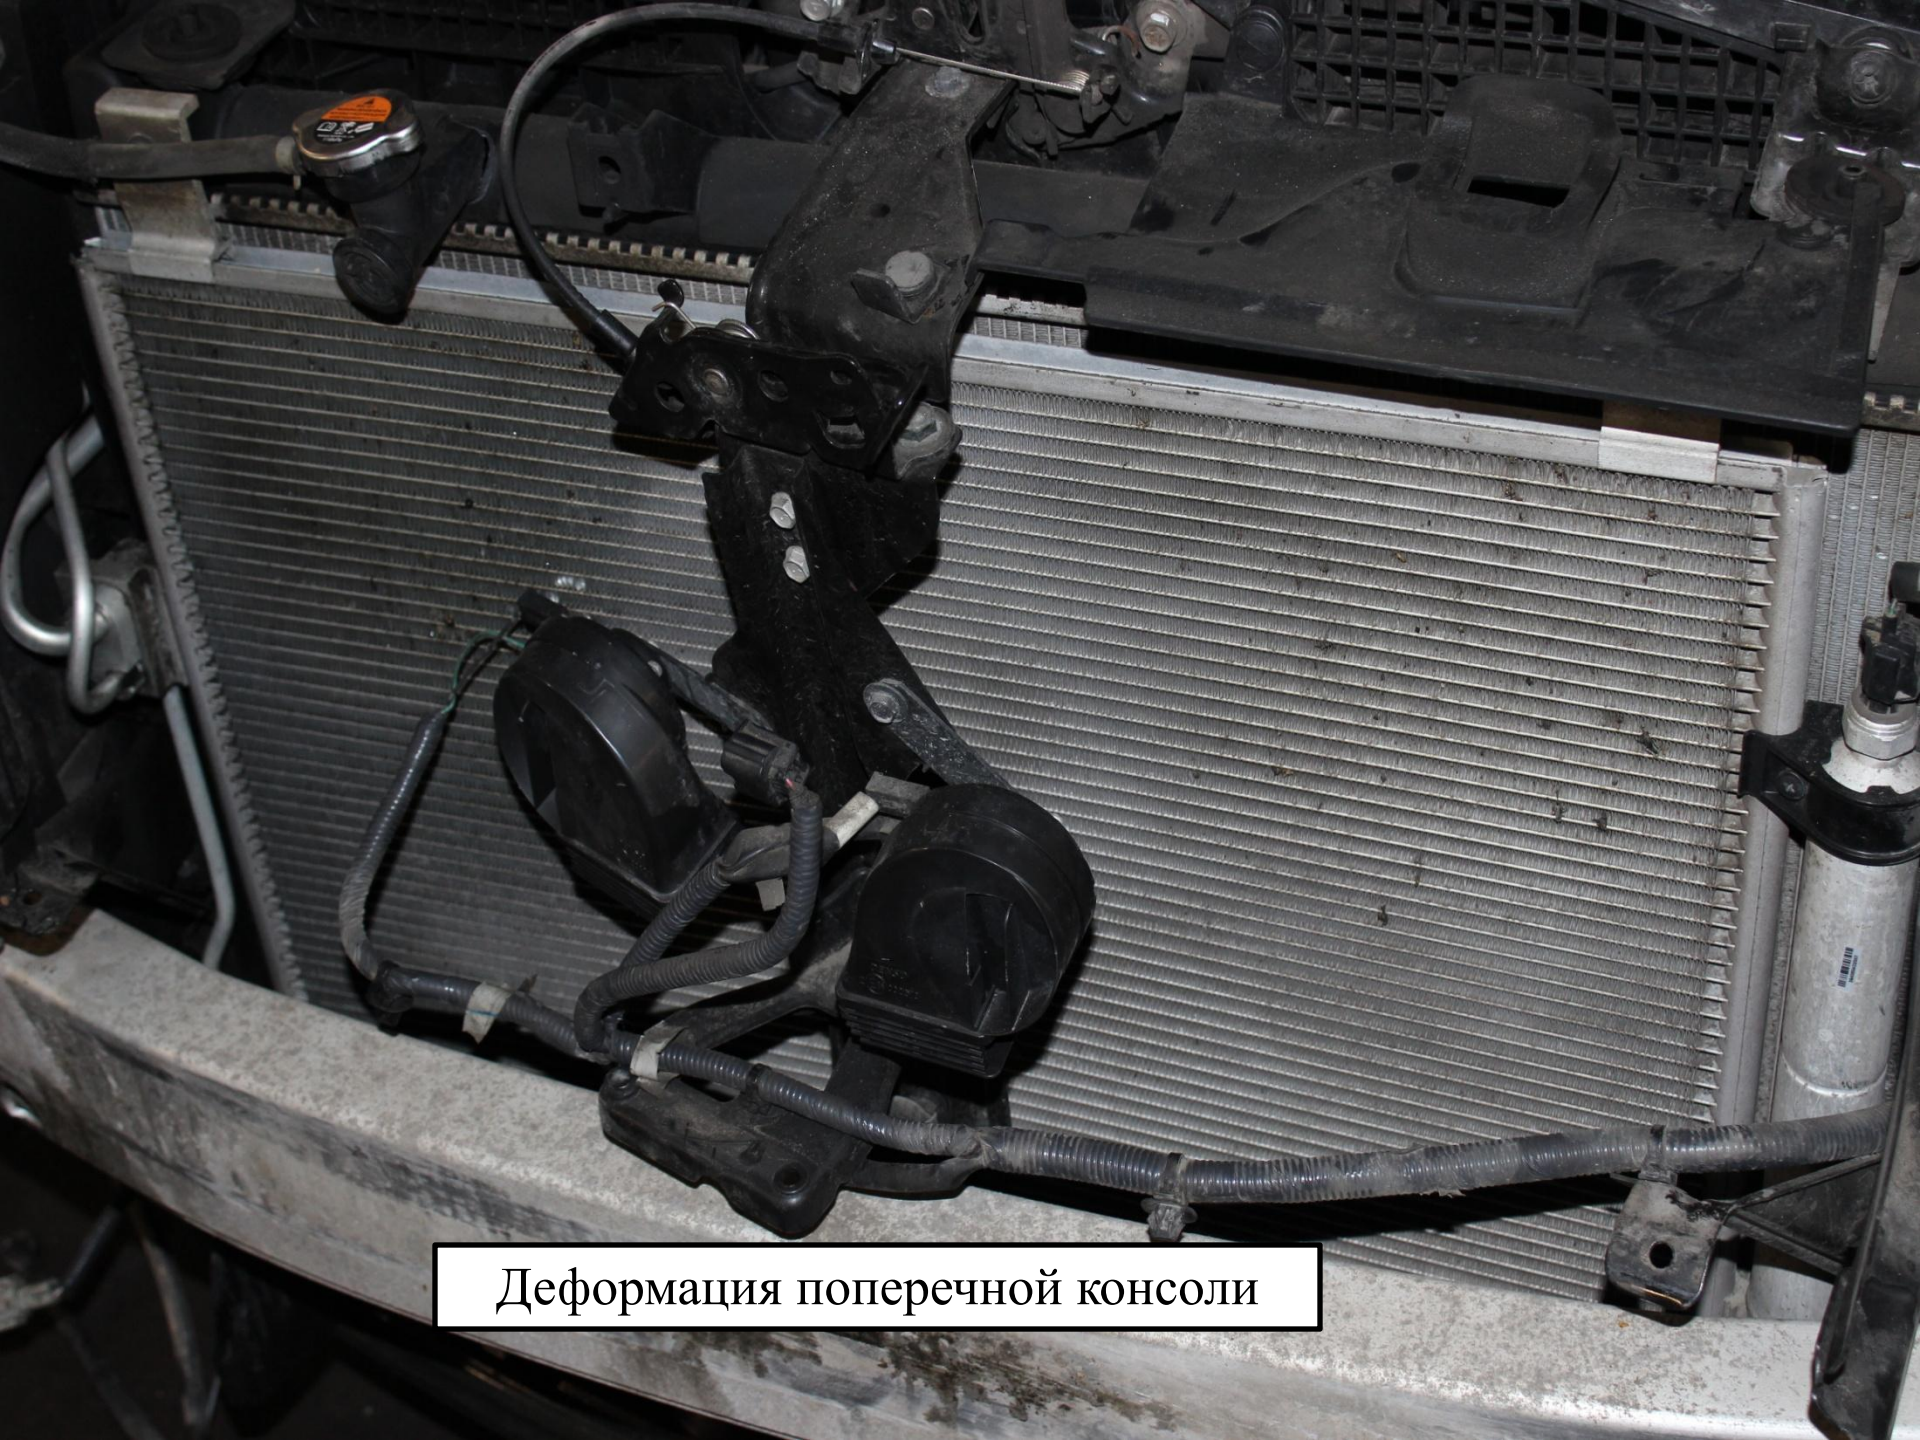
Деформация поперечной консоли

**Разрушен радиатор охлаждения**
