**Автомобиль получил удар в переднюю часть!**

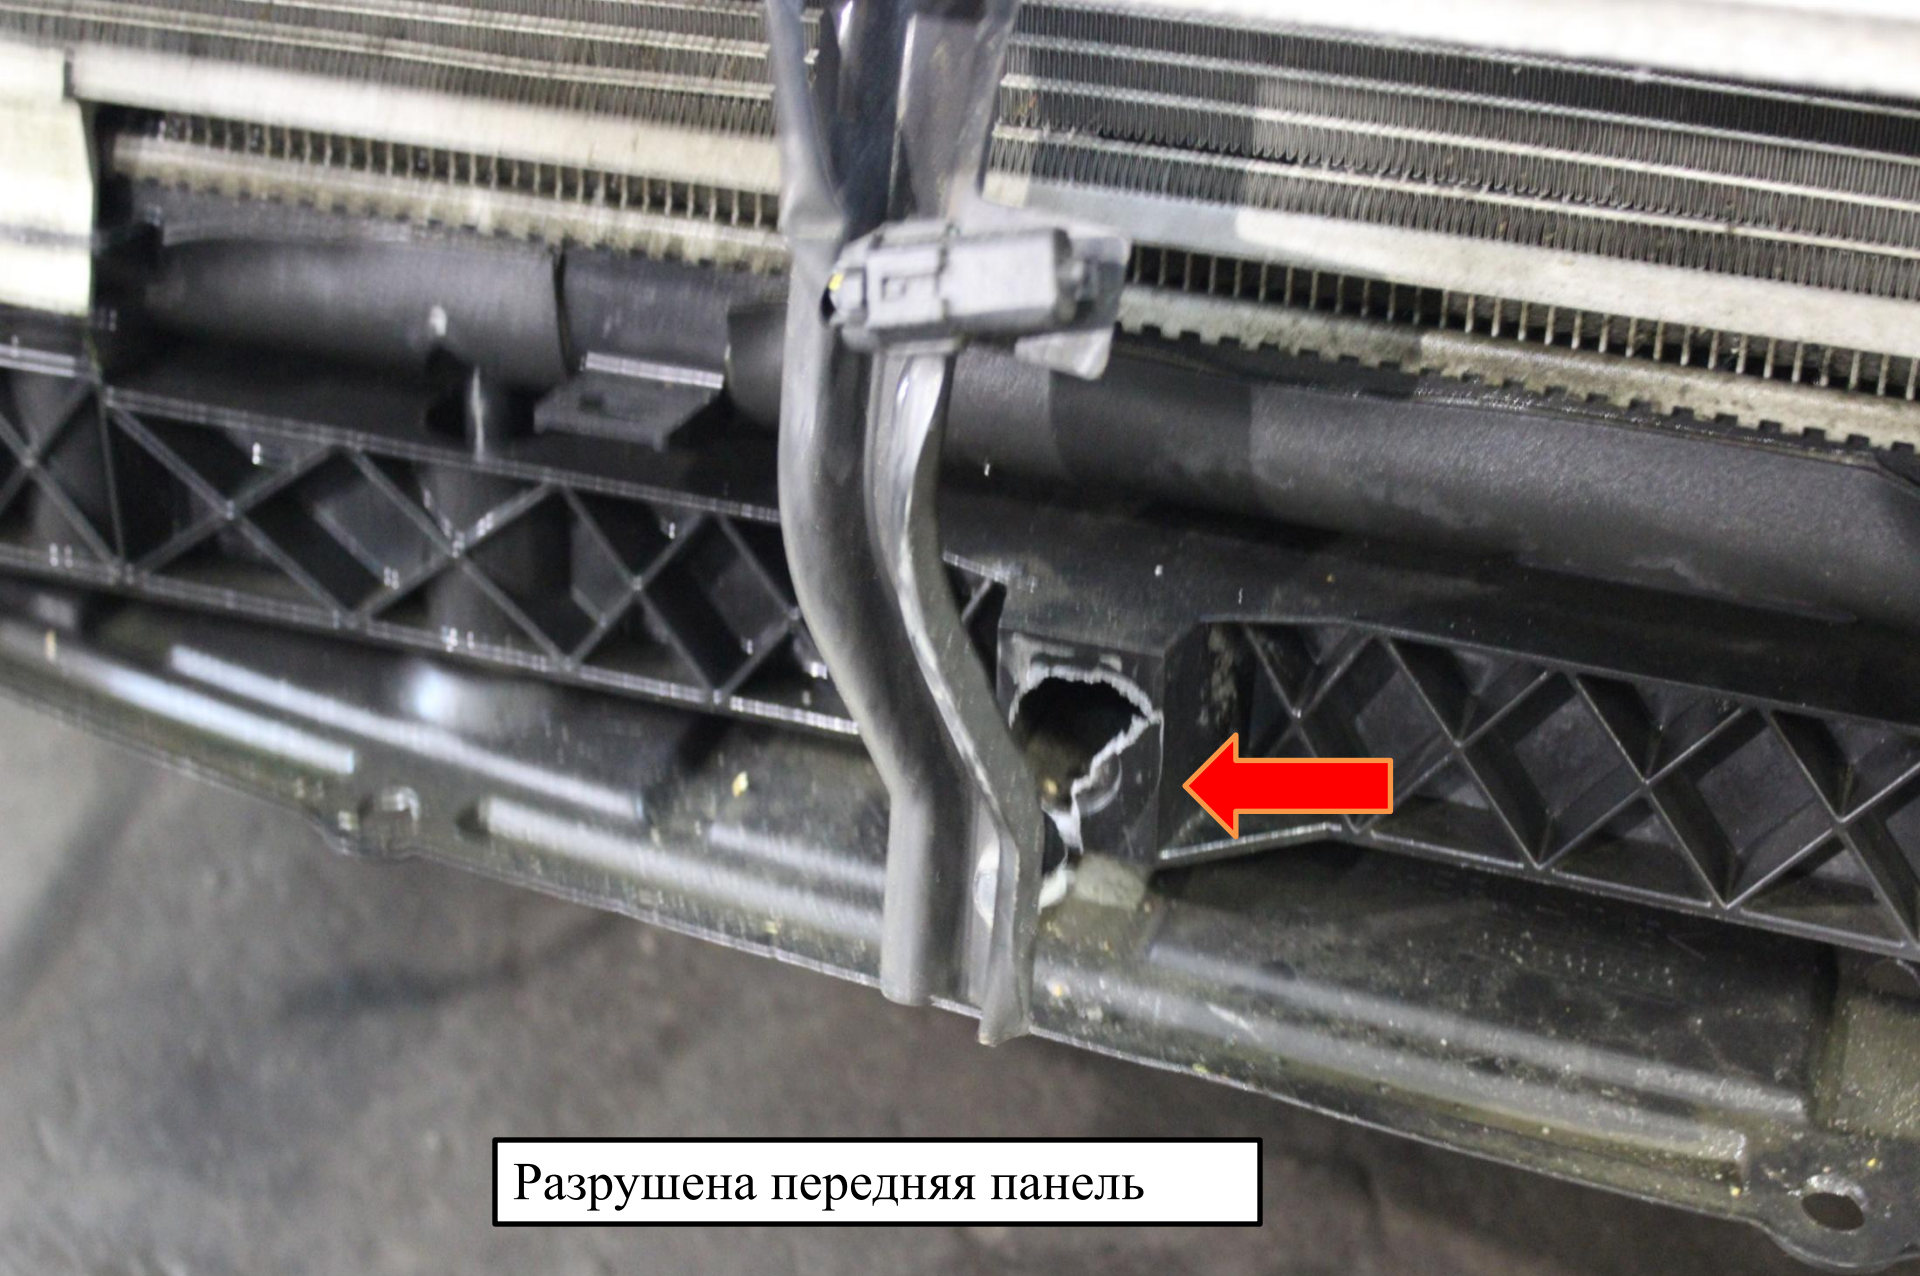
Разрушена передняя панель

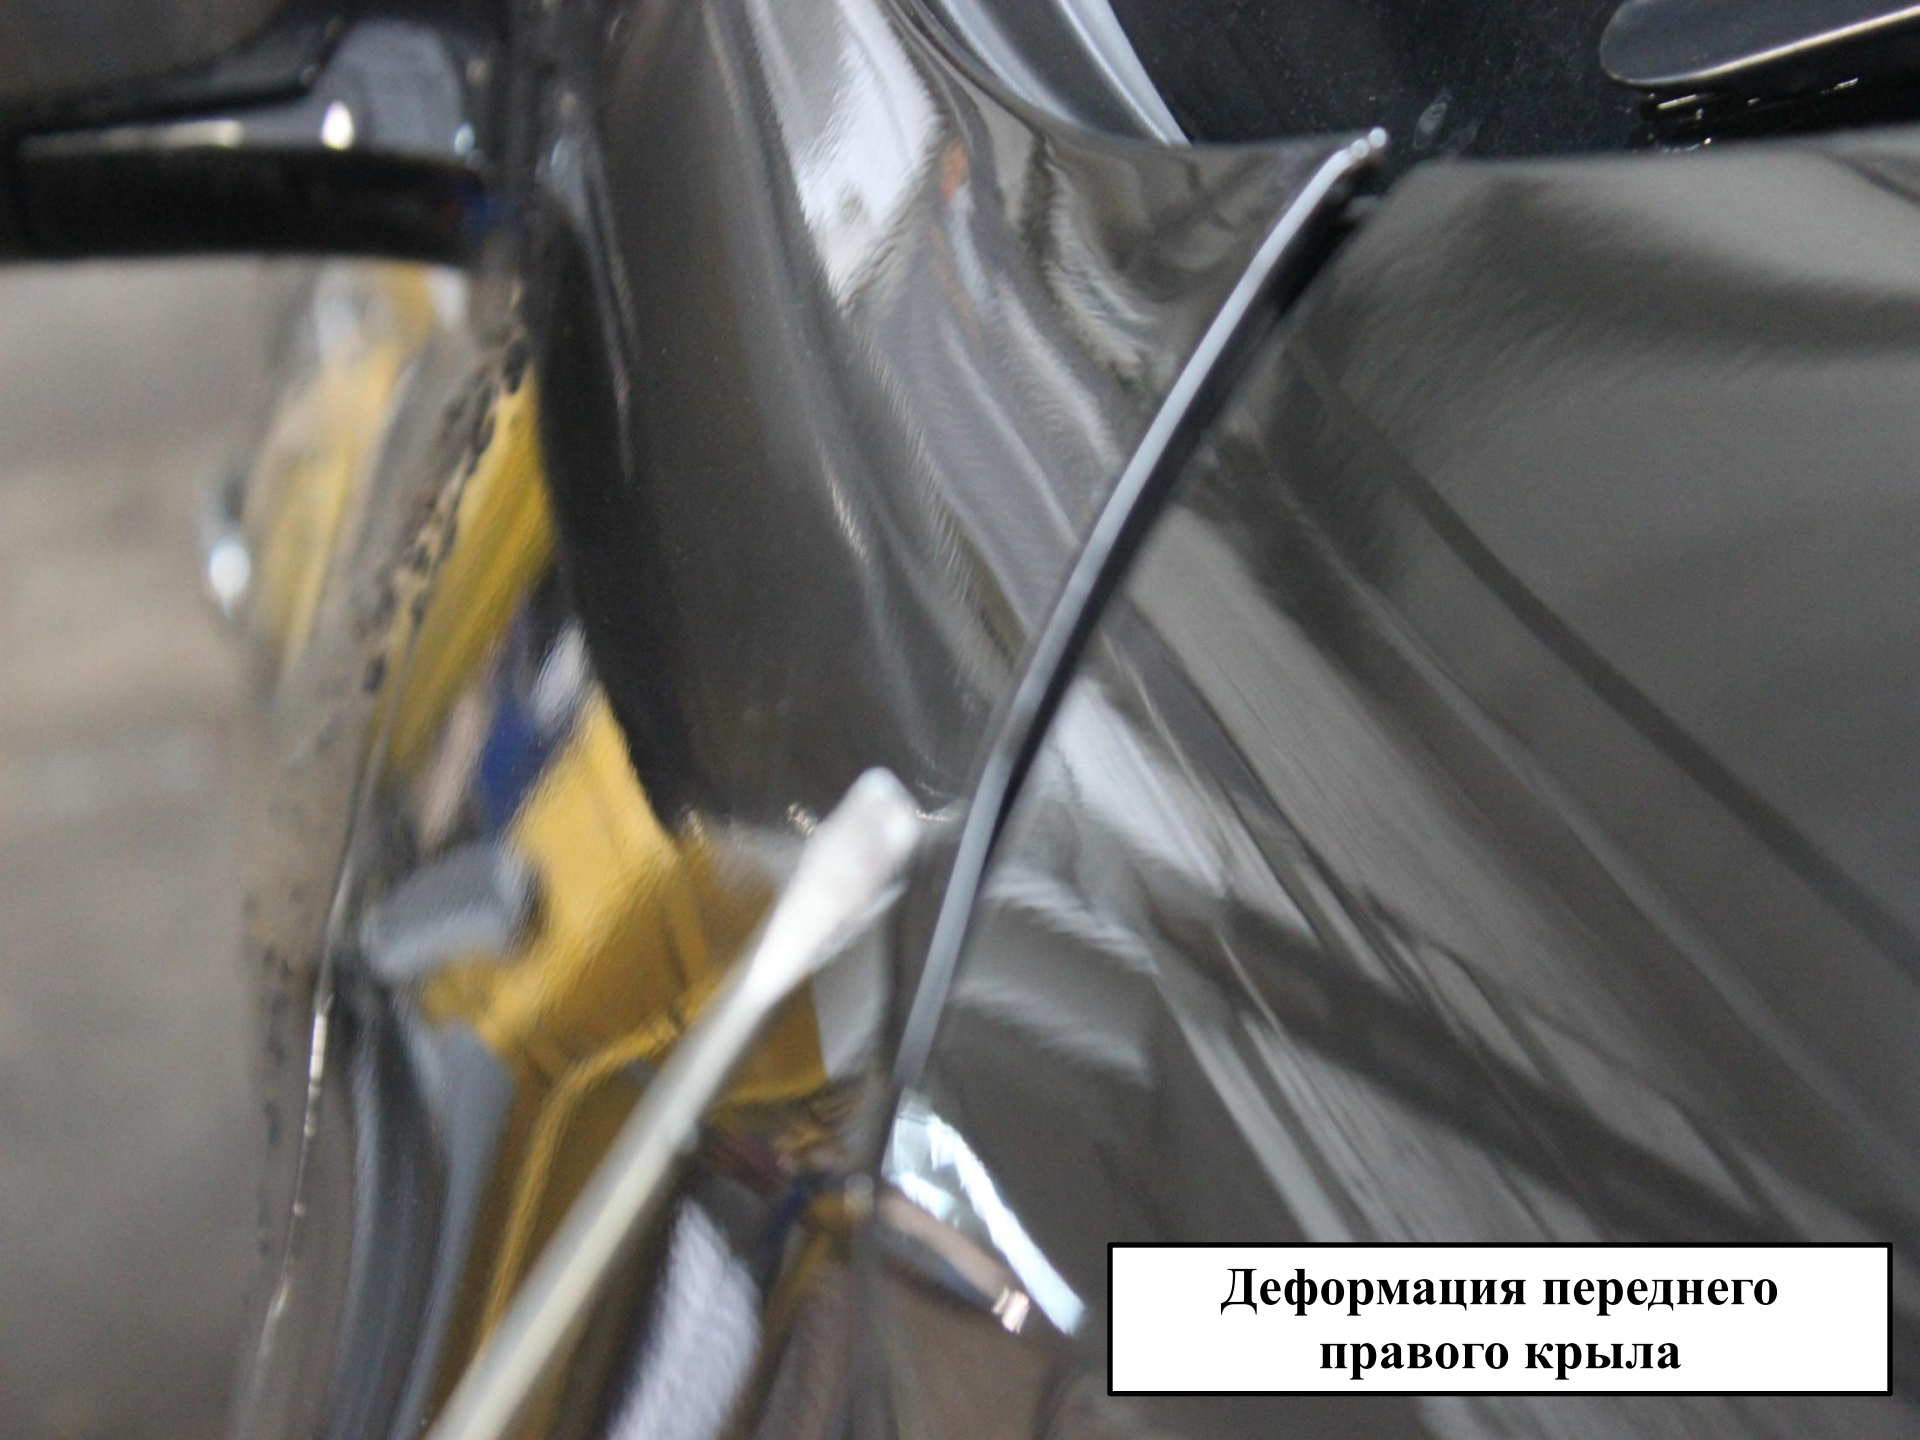
**Деформация переднего  
правого крыла**

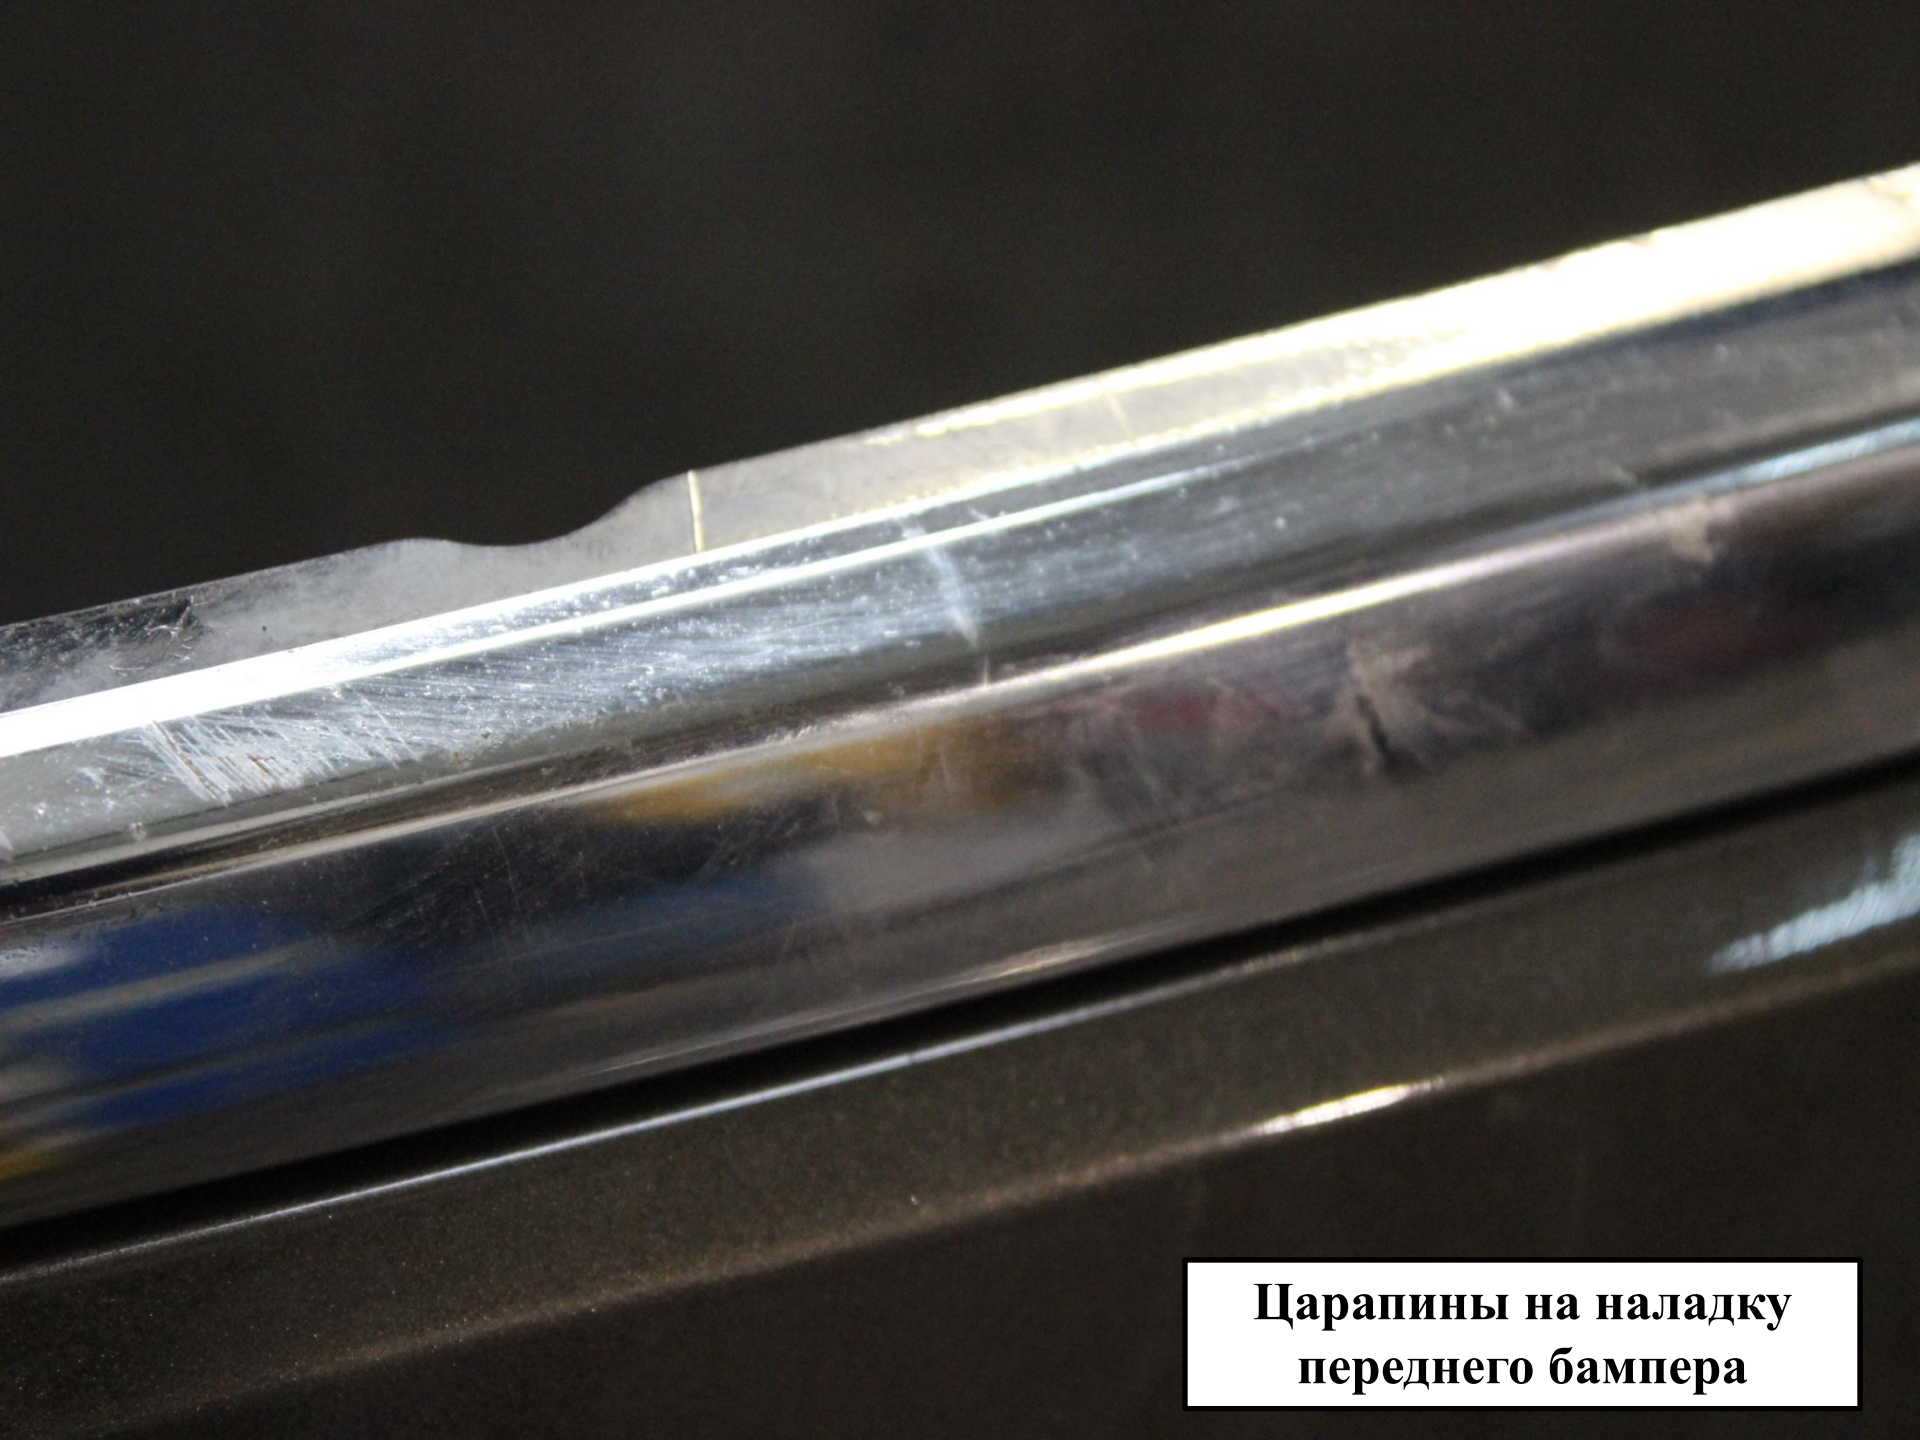
**Царапины на наладку  
переднего бампера**
