**Автомобиль получил удар в переднюю часть!**

**От удара произошло смещение передней панели в правую сторону**

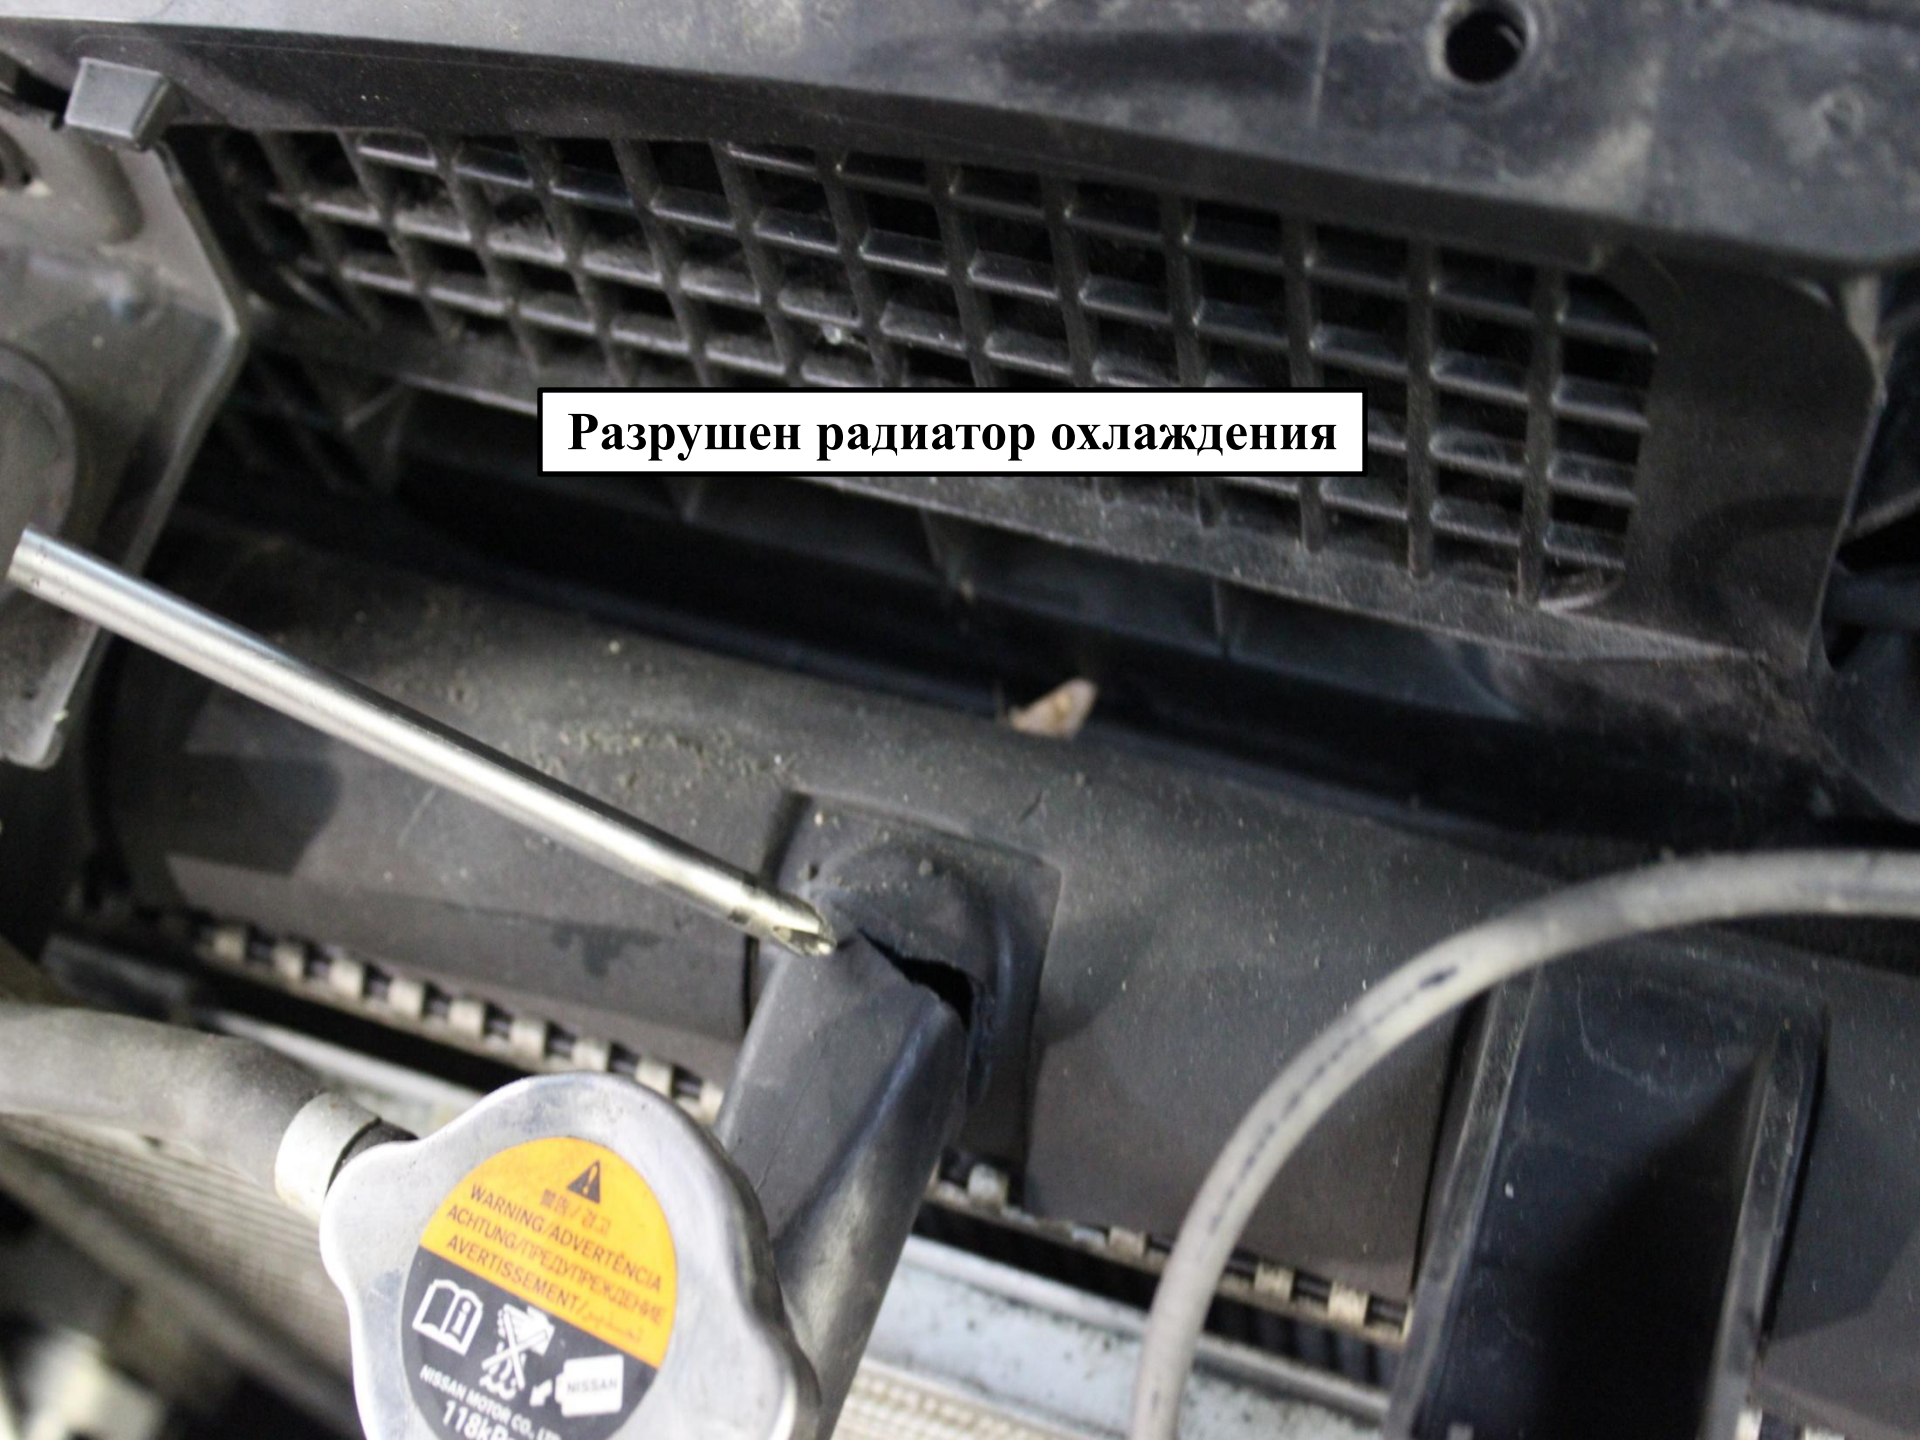
Деформация поперечной консоли

**Разрушен радиатор охлаждения**
