Республика Казахстан
«Горно-рудные технологии»
Товарищество с ограниченной
ответственностью

* Анализ выходов из строя
гидравлических цилиндров
за 2020 год

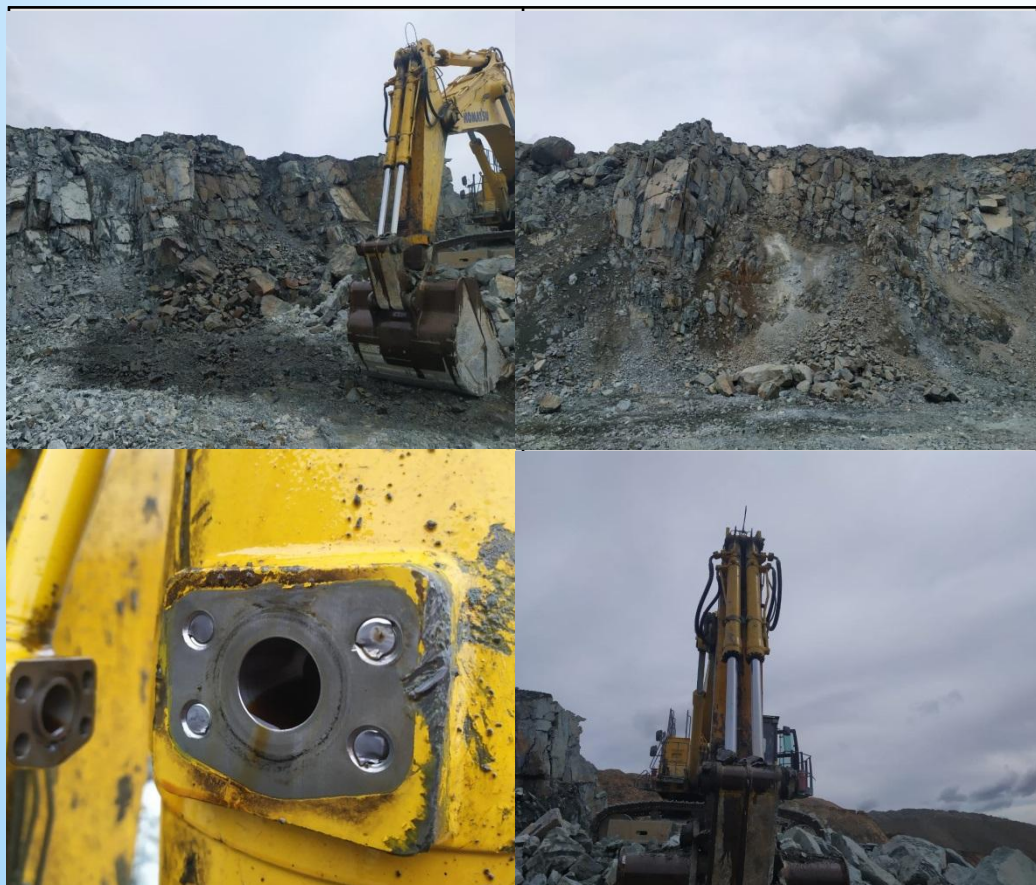
Краткое описание: пр. Теректы, 29.07.2020г., РС-1250 Борт.№ 827
Деформация гидравлической трубки высокого давления правого гидравлического цилиндра подворота ковша от попадания осколка горной массы с забоя

Причина инцидента:
Некачественно взорванная
горная масса.

Наработка гидроцилиндра	17024
Часы простоя:	3 час
Затраты на ремонт:	—
Затраты на перевозку:	—
Упущенная выгода:	578 526 тг
Упущ. объемы производства:

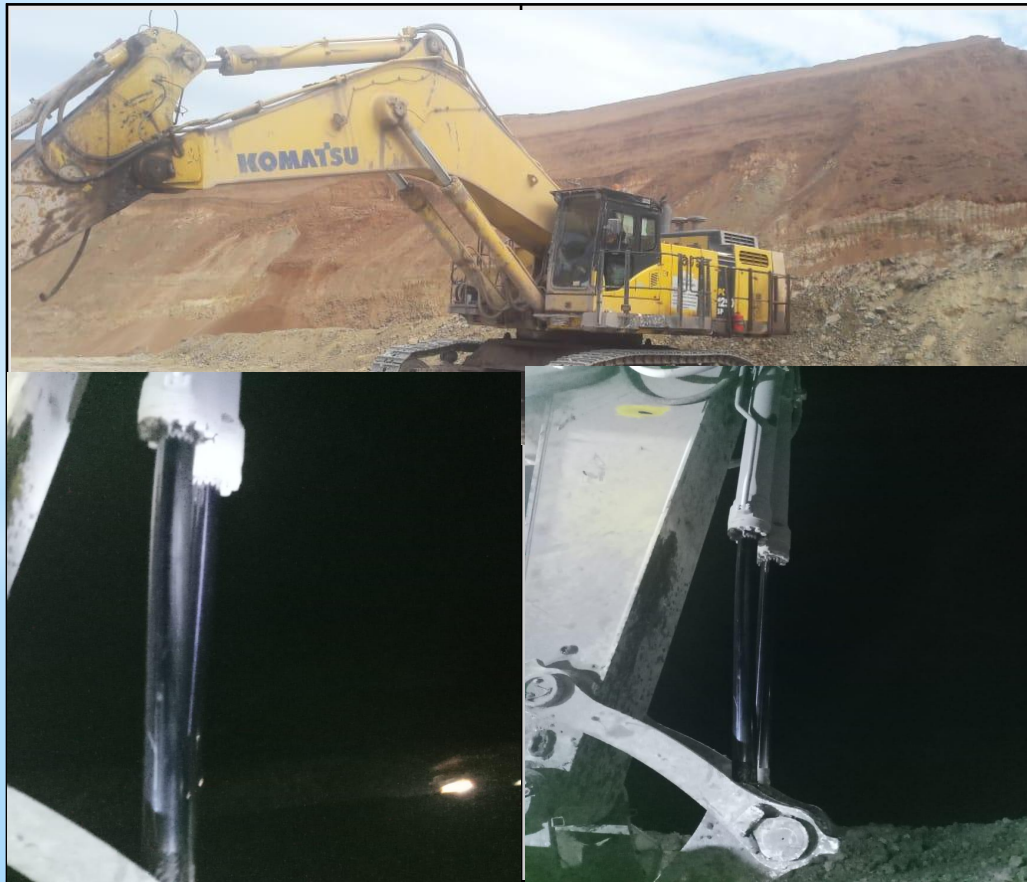
Краткое описание: пр. Кундызды, 25.10.2020 г., РС-1250 Борт.№ 805
Утечка и деформация штока на правом гидравлическом цилиндре подворота
ковша

Причина инцидента: неправильная эксплуатация ГТО.

Наработка гидроцилиндра	1029 м/ч
Часы простоя:	72 час
Затраты на ремонт:	1 519 800 тг
Затраты на перевозку:	6000 тг
Упущенная выгода:	24 452 640 тг
Упуц. объемы производства:	29 592 м3

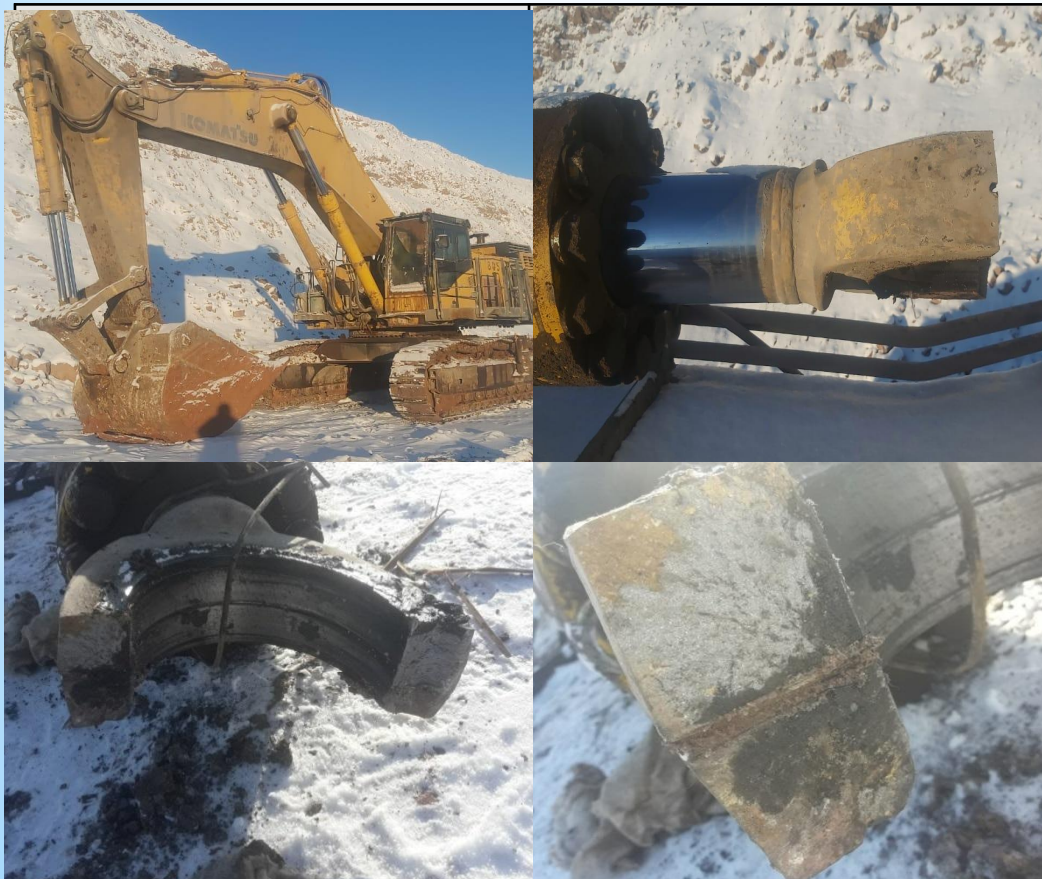
Краткое описание: пр. Кундызды, 13.11.2020 г., РС-1250 Борт.№805
Облом проушины на штоке гидравлического цилиндра напора рукояти

Причина инцидента: выход из строя гидравлического цилиндра произошел из-за ранее образовавшейся трещины на проушине штока, некачественный осмотр оборудования.

Наработка гидроцилиндра	17756 м/ч
Часы простоя:	120 час
Затраты на ремонт:	879 500 тг
Затраты на перевозку:	12000 тг
Упущенная выгода:	40 754 400 тг
Упущ. объемы производства:	50 640 м3

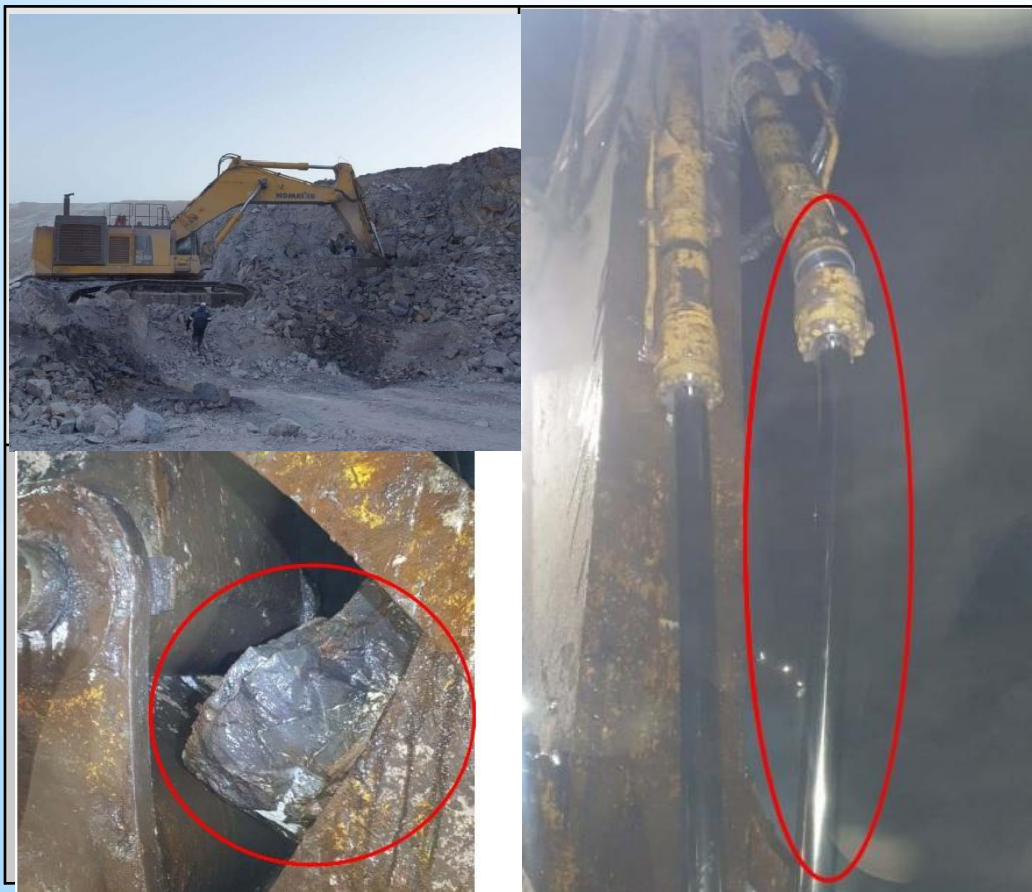
Краткое описание: пр. Кундызды, 18.11.2020г., РС-1250 Борт.№824
Деформация штока и облом оголовка гильзы на левом гидравлическом
цилиндре подворота ковша

Причина инцидента: защемление камня между трапецией и ковшом.
Неправильные действия машиниста экскаватора, а именно не были оценены
риски повреждения
оборудования горной массой
при наборе ковша

Наработка гидроцилиндра	693 м/ч
Часы простоя:	177 час
Затраты на ремонт:	1 520 000
Затраты на перевозку:	12000 тг
Упущенная выгода:	60 112 740 тг
Упущ. объемы производства:	85 668 м3

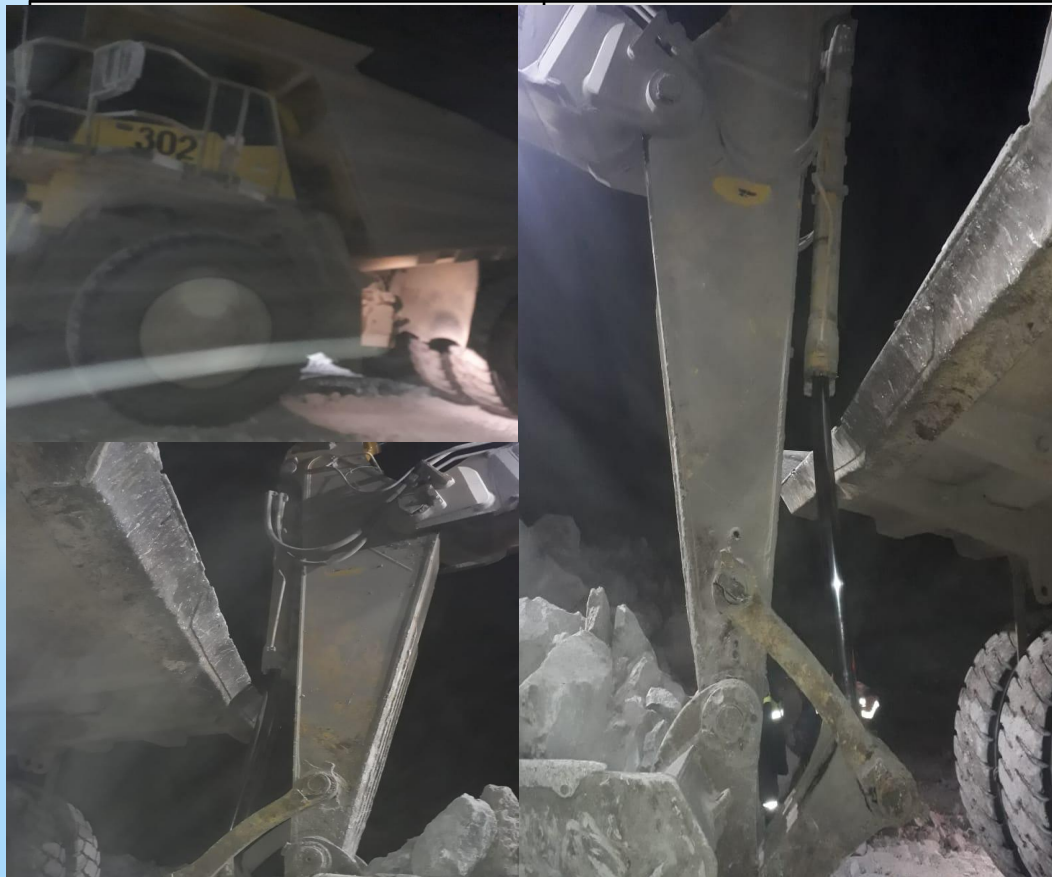
Краткое описание: пр. Кундызды, 13.12.2020г., РС1250 Борт.№805
Деформация 2-х гидроцилиндров подворота ковша

Причина инцидента: несоблюдение рабочих инструкций, а так же инструкций
БиОТ машинистом экскаватора и оператором самосвала

Наработка гидроцилиндра	1682 м/ч
Часы простоя:	91 час.
Затраты на ремонт:	799 400 тг.
Затраты на перевозку:	8000 тг
Упущенная выгода:	30 905 420 тг
Упущ. объемы производства:	38 311 м3

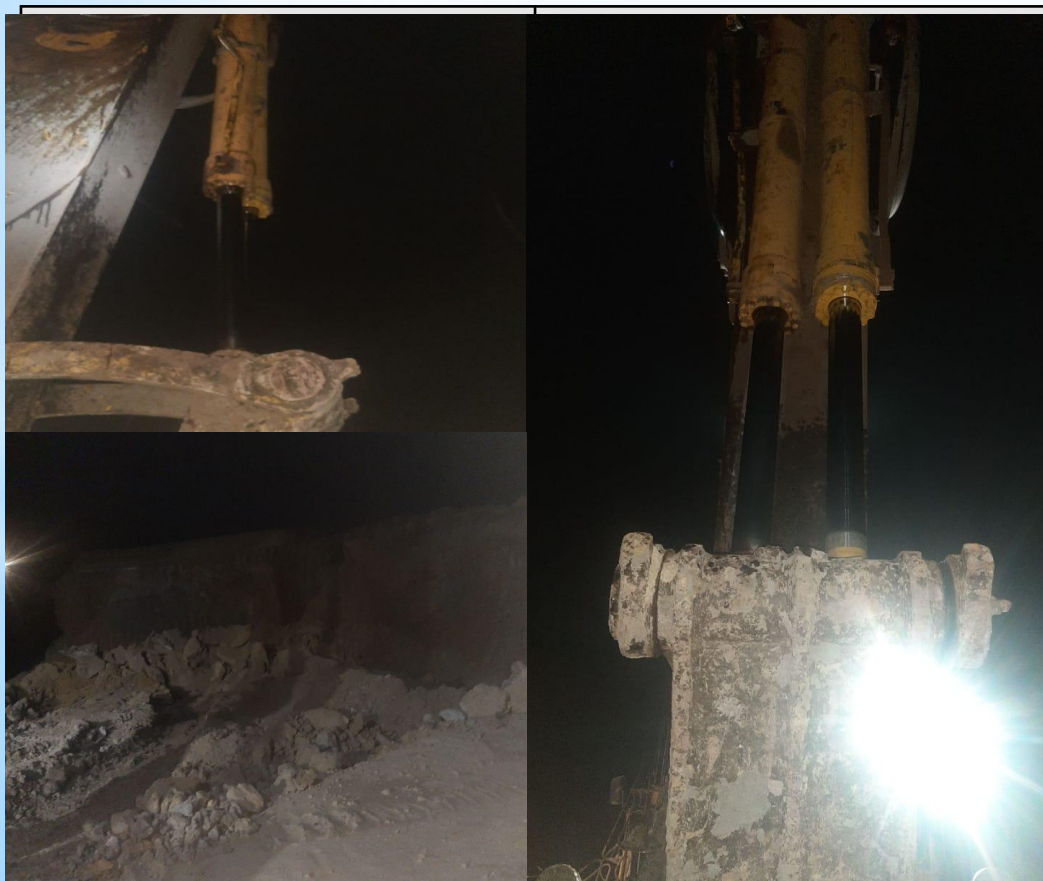
Краткое описание: пр. Кундызды, 28.12.2020г., РС1250 Борт.№805
Деформация штока правого гидравлического цилиндра подворота ковша
Причина инцидента:

Наработка гидроцилиндра	270 м/ч
Часы простоя:	17 час.
Затраты на ремонт:	
Затраты на перевозку:	
Упущенная выгода:	5 773 540 тг
Упущ. объемы производства:	7157 м3
