Республика Казахстан
«Горно-рудные технологии»
Товарищество с ограниченной
ответственностью

* Анализ выходов из строя
гидравлических цилиндров
за 2020 год

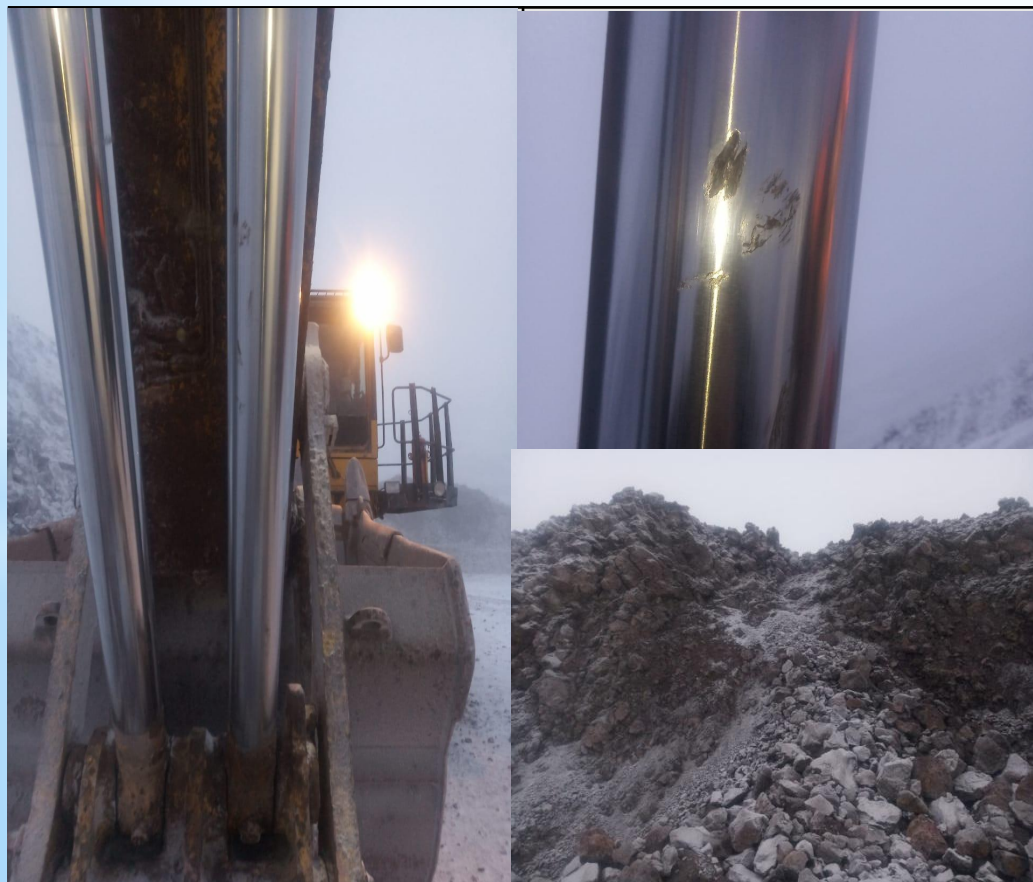
Краткое описание: пр. Кундызды, 14.01.2020г., РС-1250 Борт.№ 824

Выход из строя левого и правого гидравлических цилиндров подворота ковша

Причина инцидента: удар горной породой при работе экскаватора
Машинист нарушил БиОТ 01-19: - обязан следить за состоянием забоя;

Наработка гидроцилиндра	2602 м/ч
Часы простоя:	101 час
Затраты на ремонт:	163 000 тг
Затраты на перевозку:	12000 тг
Упущенная выгода:	34 301 620 тг
Упущ. объемы производства:	42117 м3

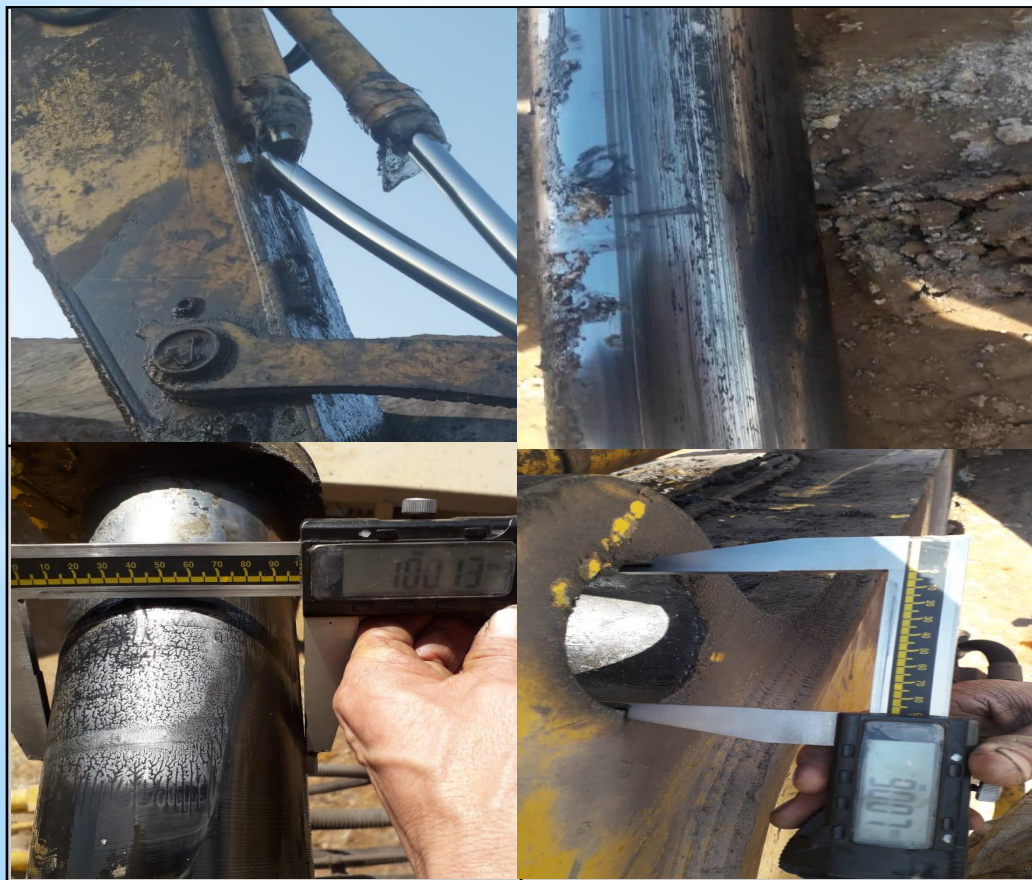
Краткое описание: пр. Кундызды, 10.04.2020г., РС-1250 Борт.№ 824
Облом штока правого гидравлического цилиндра подворота ковша
Причина инцидента: неправильная эксплуатация ГТО.

Наработка гидроцилиндра	46 м/ч
Часы простоя:	6 час
Затраты на ремонт:	769 800 тг
Затраты на перевозку:	6000 тг
Упущенная выгода:	2 037 720 тг
Упуц. объемы производства:	2790 м3

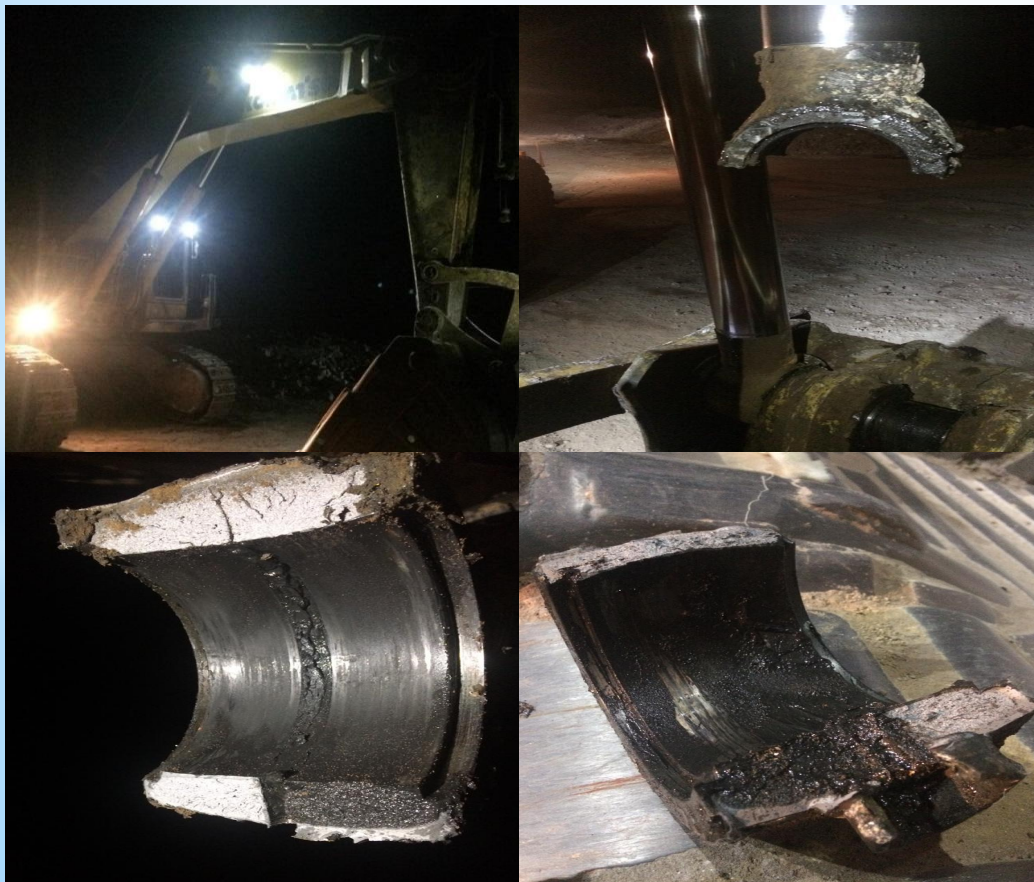
Краткое описание: пр. Кундызды, 17.04.2020г., РС-1250 Борт.№ 824
Облом проушины правого гидравлического цилиндра подворота ковша
Причина инцидента: неправильная эксплуатация ГТО.

Наработка гидроцилиндра	154 м/ч
Часы простоя:	5,5 час
Затраты на ремонт:	914 400 тг
Затраты на перевозку:	8000 тг
Упущенная выгода:	1 867 910 тг
Упущ. объемы производства:	2557,5 м3

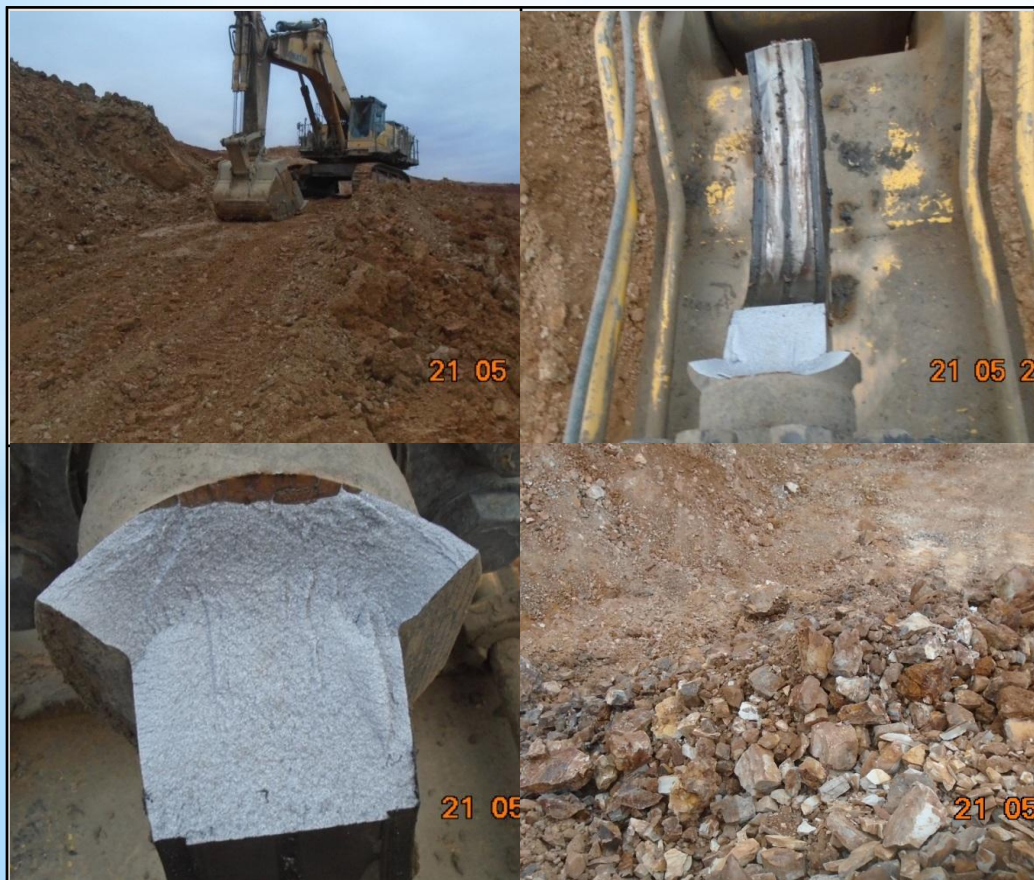
Краткое описание: пр. Кундызды, 21.05.2020г., РС-1250 Борт.№ 805
Обрыв проушины штока гидравлического цилиндра напора рукояти
Причина инцидента: неправильная эксплуатация ГТО.

Наработка гидроцилиндра	414 м/ч
Часы простоя:	75,5 час
Затраты на ремонт:	914 400 тг
Затраты на перевозку:	12000 тг
Упущенная выгода:	25 641 310 тг
Упущ. объемы производства:	31861 м3

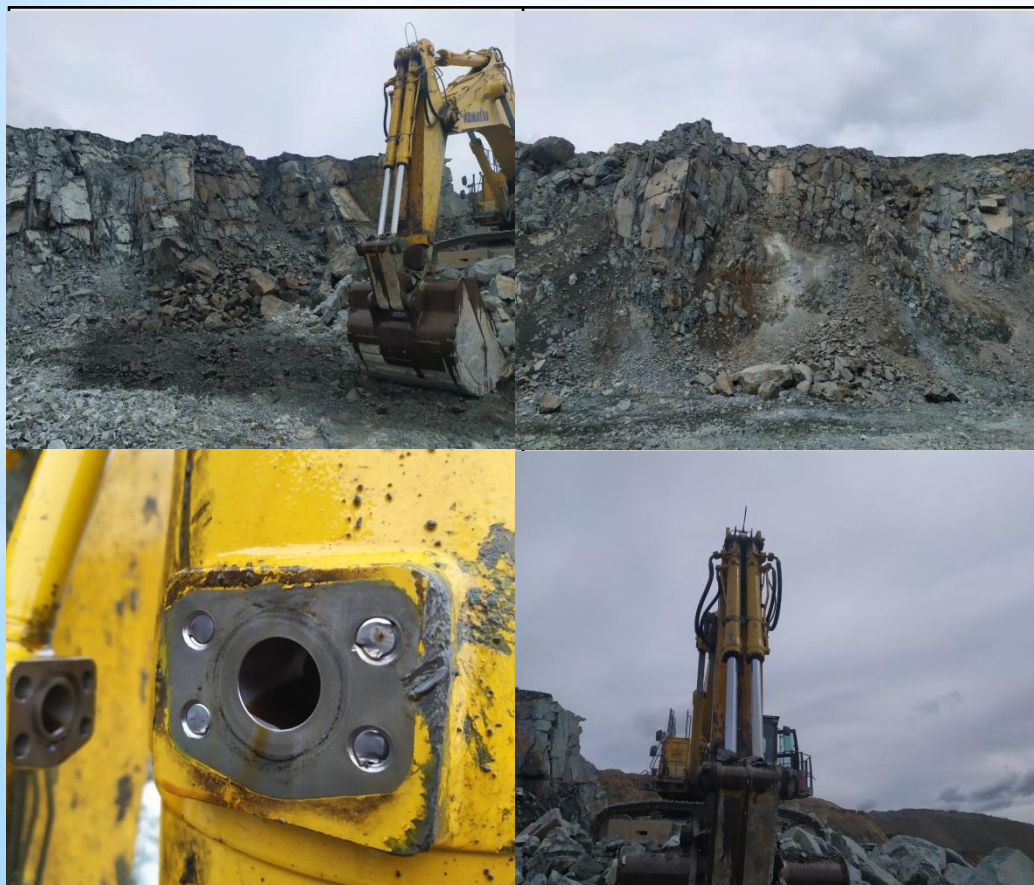
Краткое описание: пр. Теректы, 29.07.2020г., РС-1250 Борт.№ 827
Деформация гидравлической трубки высокого давления правого гидравлического цилиндра подворота ковша от попадания осколка горной массы с забоя

Причина инцидента:
Некачественно взорванная
горная масса.

Наработка гидроцилиндра	17024
Часы простоя:	3 час
Затраты на ремонт:	—
Затраты на перевозку:	—
Упущенная выгода:	578 526 тг
Упущ. объемы производства:

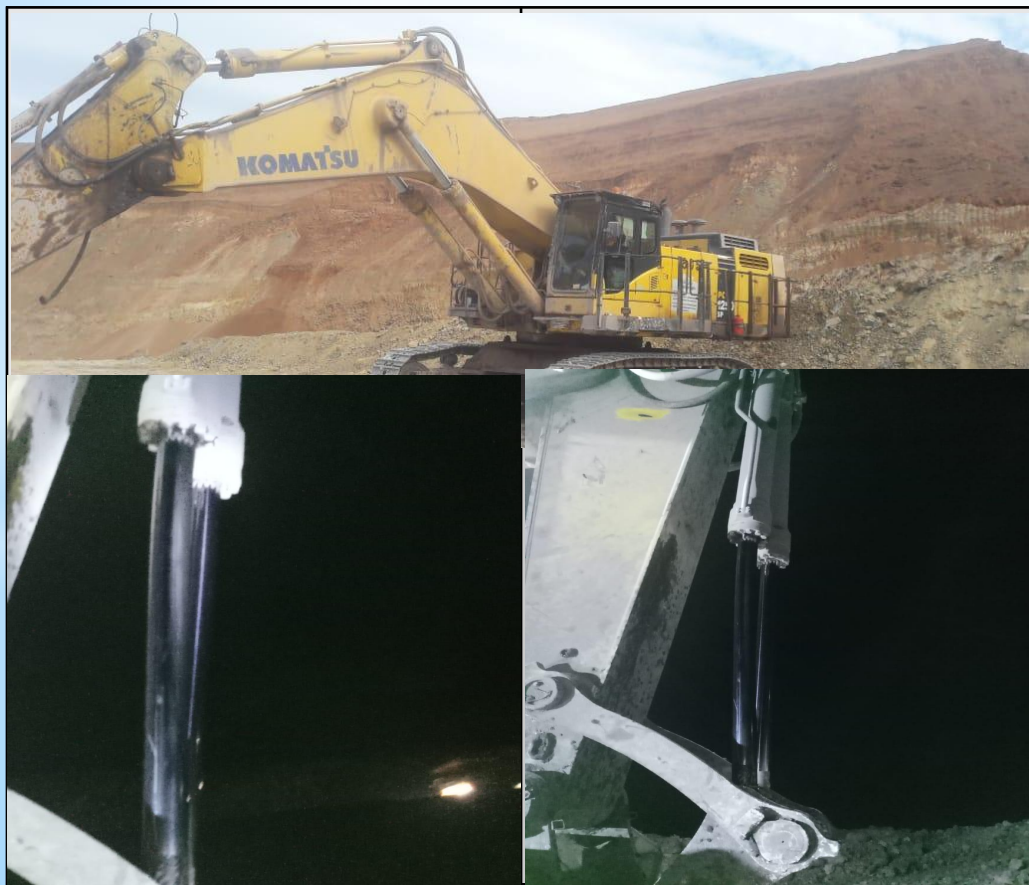
Краткое описание: пр. Кундызды, 25.10.2020 г., РС-1250 Борт.№ 805
Утечка и деформация штока на правом гидравлическом цилиндре подворота
ковша

Причина инцидента: неправильная эксплуатация ГТО.

Наработка гидроцилиндра	1029 м/ч
Часы простоя:	72 час
Затраты на ремонт:	1 519 800 тг
Затраты на перевозку:	6000 тг
Упущенная выгода:	24 452 640 тг
Упуц. объемы производства:	29 592 м3

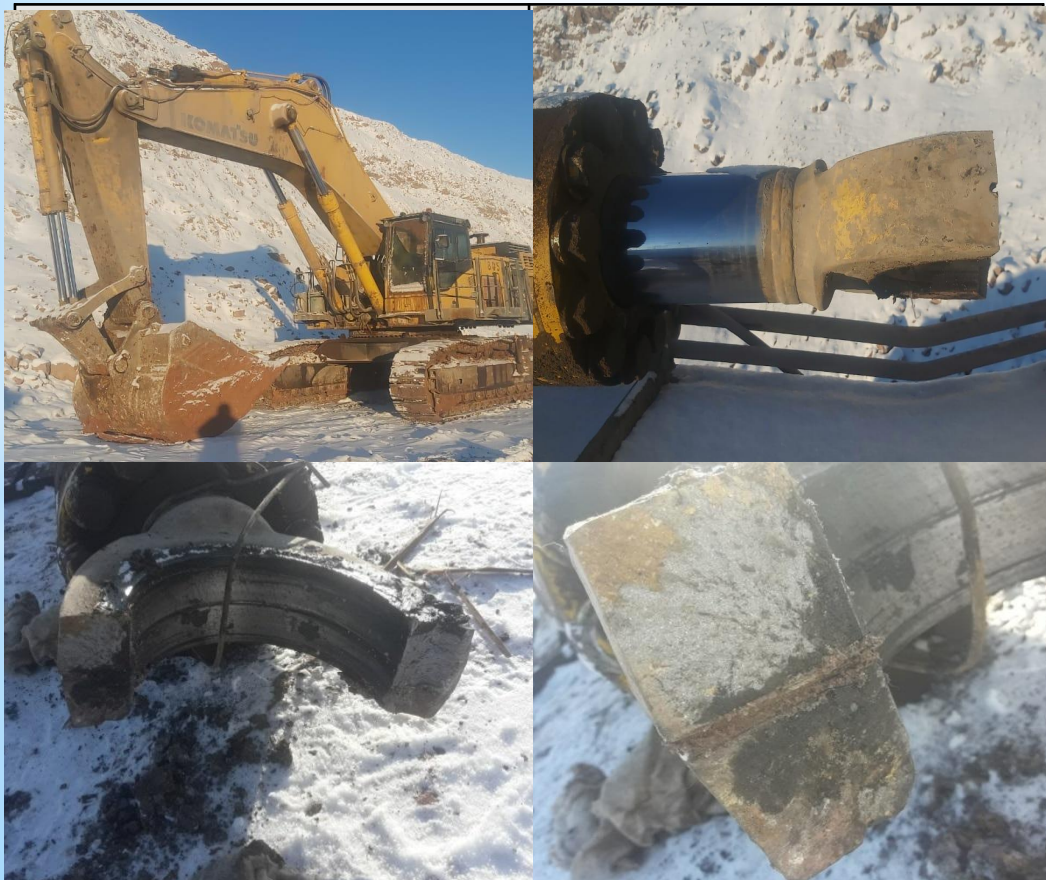
Краткое описание: пр. Кундызды, 13.11.2020 г., РС-1250 Борт.№805
Облом проушины на штоке гидравлического цилиндра напора рукояти

Причина инцидента: выход из строя гидравлического цилиндра произошел из-за ранее образовавшейся трещины на проушине штока, некачественный осмотр оборудования.

Наработка гидроцилиндра	17756 м/ч
Часы простоя:	120 час
Затраты на ремонт:	879 500 тг
Затраты на перевозку:	12000 тг
Упущенная выгода:	40 754 400 тг
Упущ. объемы производства:	50 640 м3

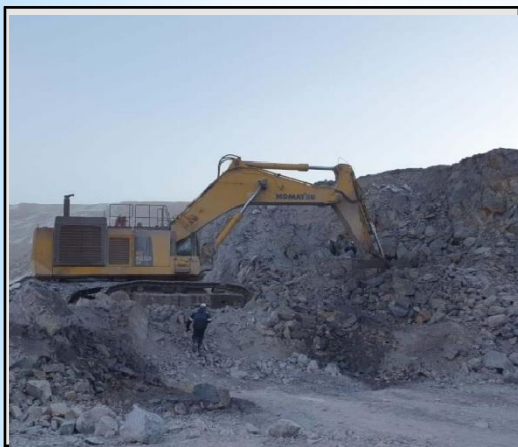
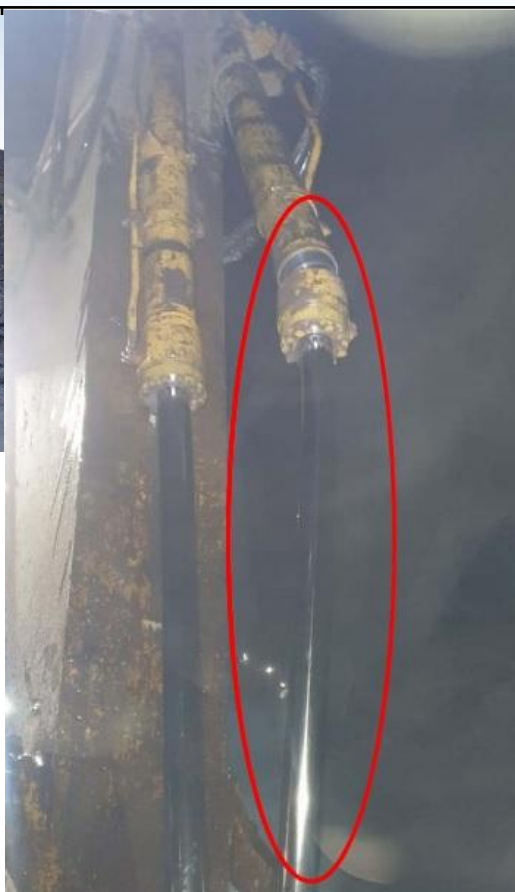
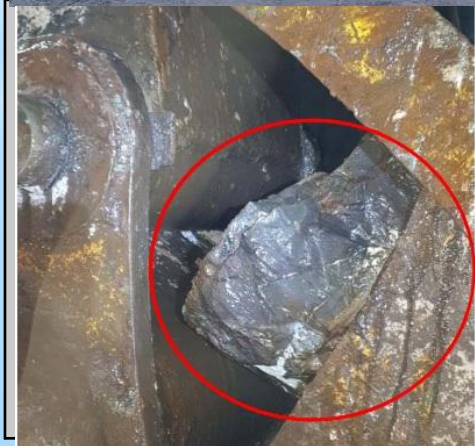
Краткое описание: пр. Кундызды, 18.11.2020г., РС-1250 Борт.№824
Деформация штока и облом оголовка гильзы на левом гидравлическом
цилиндре подворота ковша

Причина инцидента: защемление камня между трапецией и ковшом.
Неправильные действия машиниста экскаватора, а именно не были оценены
риски повреждения
оборудования горной массой
при наборе ковша

Наработка гидроцилиндра	693 м/ч
Часы простоя:	177 час
Затраты на ремонт:	1 520 000
Затраты на перевозку:	12000 тг
Упущенная выгода:	60 112 740 тг
Упущ. объемы производства:	85 668 м3

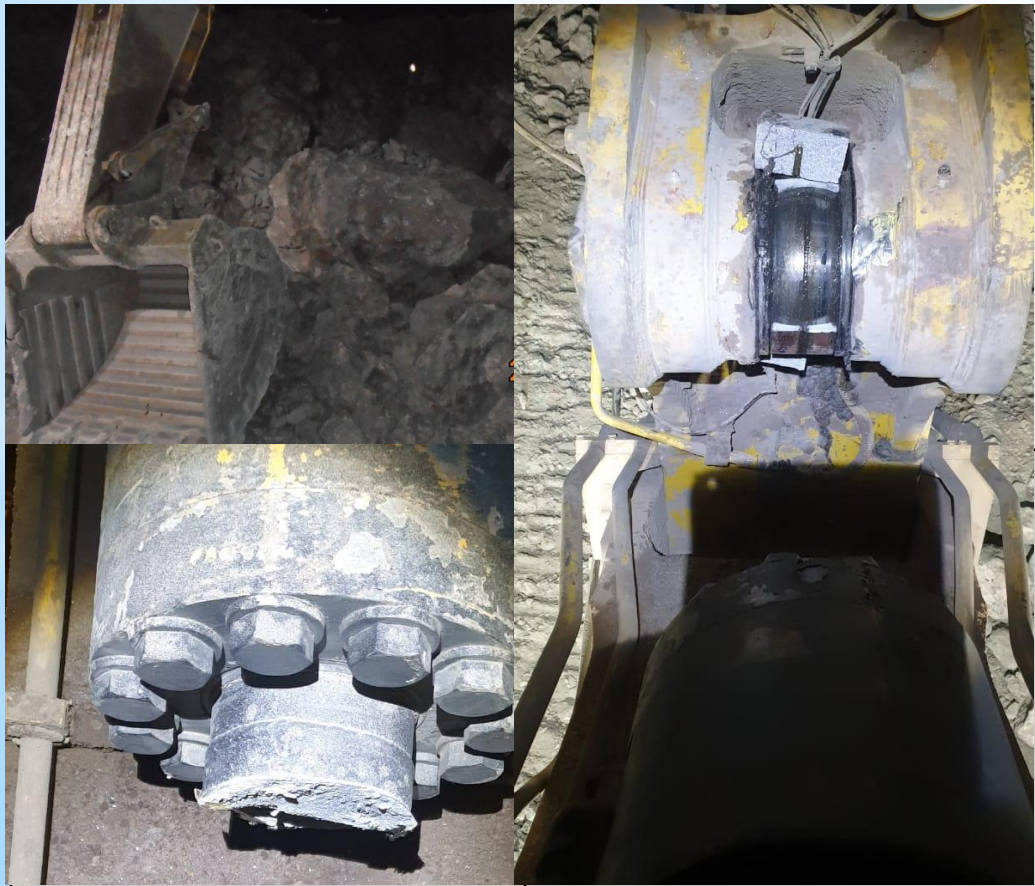
Краткое описание: пр.Кундызды, 26.11.2020г., РС-1250 Борт.№805
Излом проушины штока гидравлического цилиндра напора рукояти

Причина инцидента: неправильные действия машиниста экскаватора, не
соблюдена инструкция по отработке забоя с нависами и негабаритами, не
оценены риски повреждения
оборудования горной
массой при наборе ковша

Наработка гидроцилиндра	167м/ч
Часы простоя:	167 час
Затраты на ремонт:	1 370 000 тг
Затраты на перевозку:	8000 тг
Упущенная выгода:	56 716 540 тг
Упуц. объемы производства:	70 474 м3

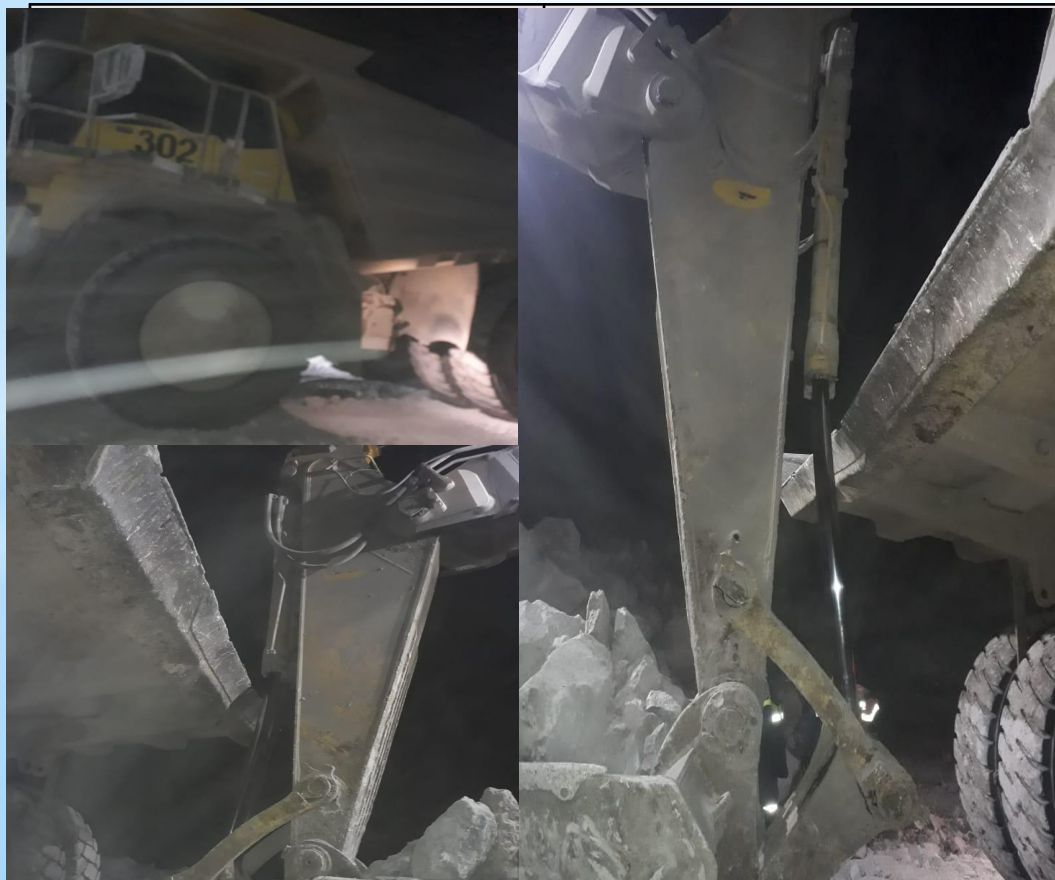
Краткое описание: пр. Кундызды, 13.12.2020г., РС1250 Борт.№805
Деформация 2-х гидроцилиндров подворота ковша

Причина инцидента: несоблюдение рабочих инструкций, а так же инструкций
БиОТ машинистом экскаватора и оператором самосвала

Наработка гидроцилиндра	1682 м/ч
Часы простоя:	91 час.
Затраты на ремонт:	799 400 тг.
Затраты на перевозку:	8000 тг
Упущенная выгода:	30 905 420 тг
Упущ. объемы производства:	38 311 м3

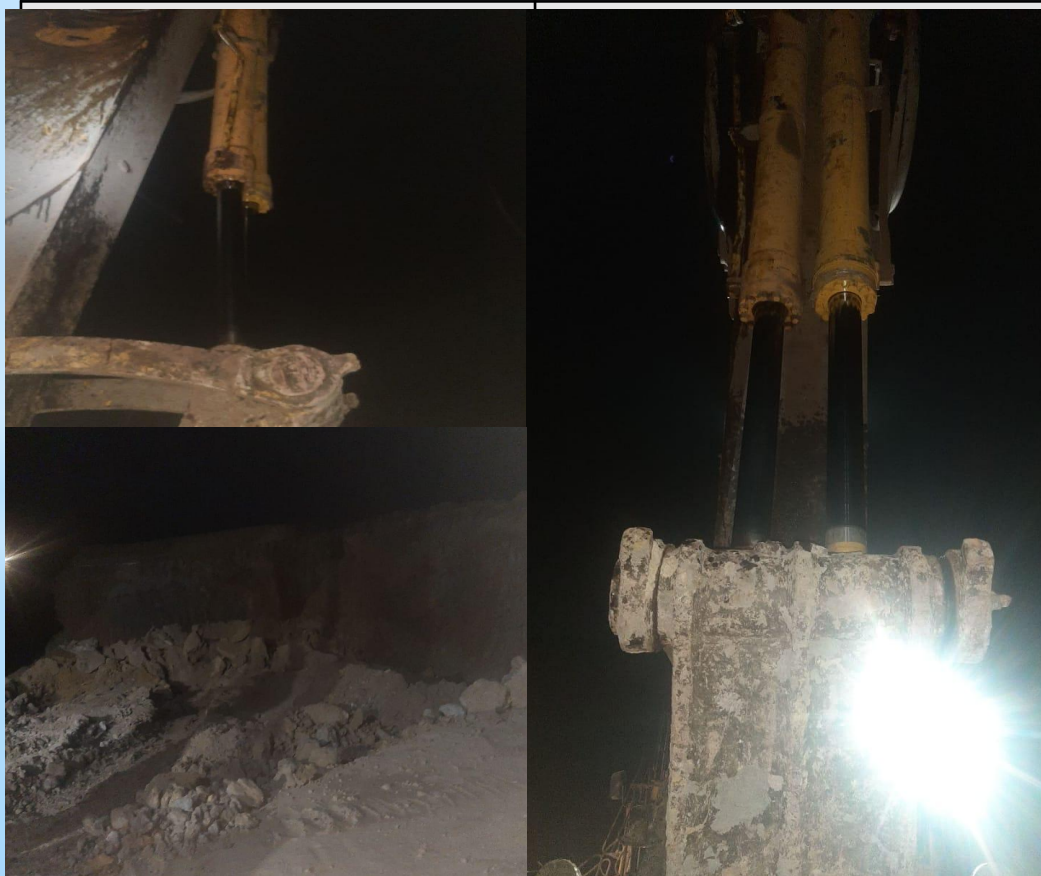
Краткое описание: пр. Кундызды, 28.12.2020г., РС1250 Борт.№805
Деформация штока правого гидравлического цилиндра подворота ковша
Причина инцидента:

Наработка гидроцилиндра	270 м/ч
Часы простоя:	17 час.
Затраты на ремонт:	
Затраты на перевозку:	
Упущенная выгода:	5 773 540 тг
Упущ. объемы производства:	7157 м3
