**Отчет по поездке
На Усть-Балыкское месторождение
57 куст скважина 477**

Инженер группы надежности: Оборин Е.А.

Проведение ОПР телесистемы «Геопласт 35.4» с резистивиметром

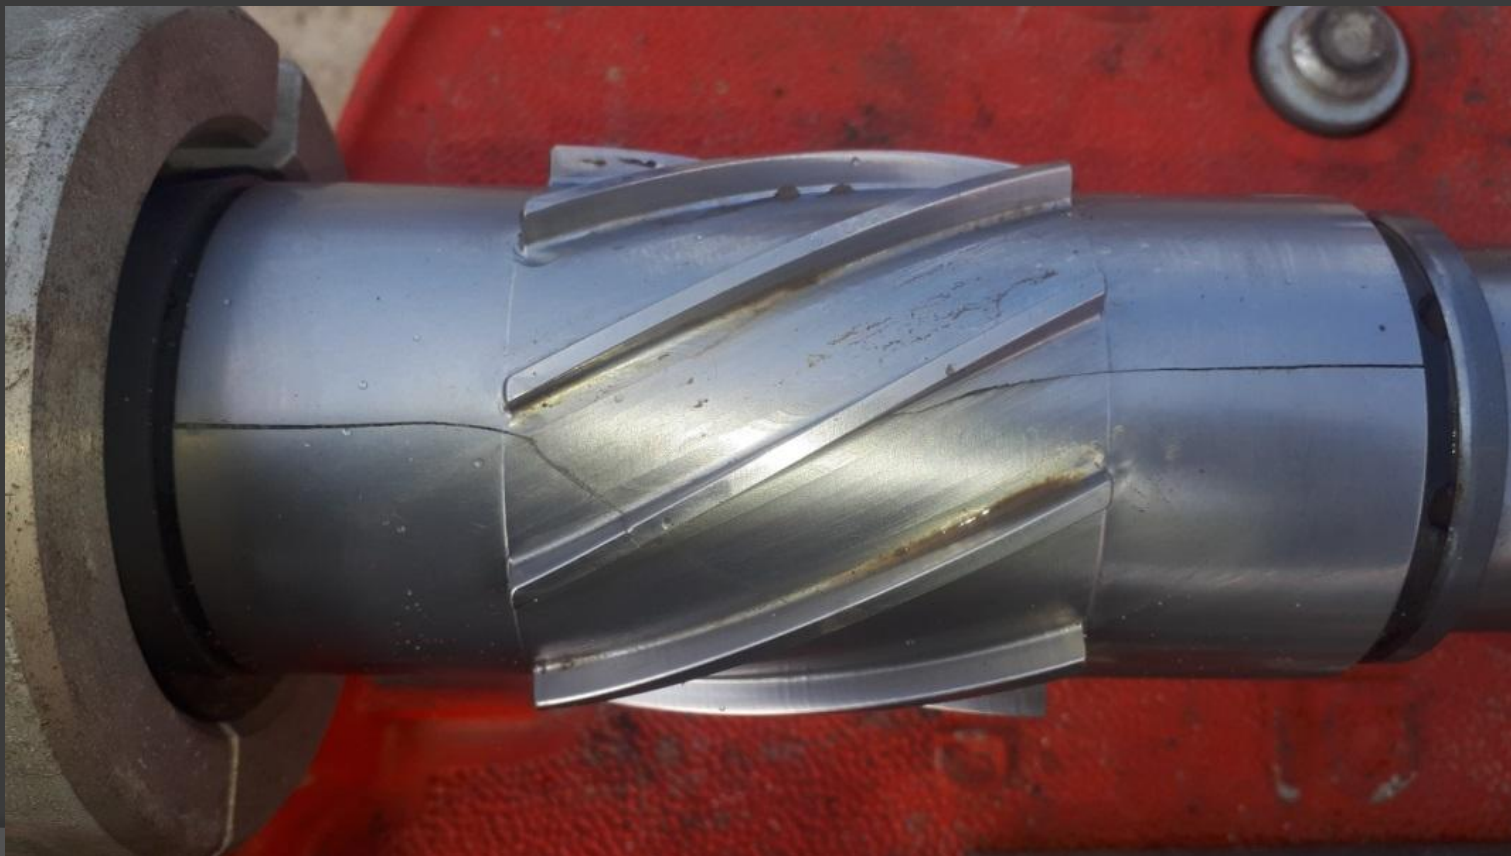
При разборке навески пульсатора обнаружена трещина на роторе.

9. Ввести корректирующие действия по причине трещины в роторе.
10. Рассмотреть возможность транспортировки резистивиметра без защитного пинала.
