**Отчет по поездке  
На Усть-Балыкское месторождение  
57 куст скважина 477**

# 1. Цель командировки:

Проведение ОПР телесистемы «Геопласт 35.4» с резистивиметром

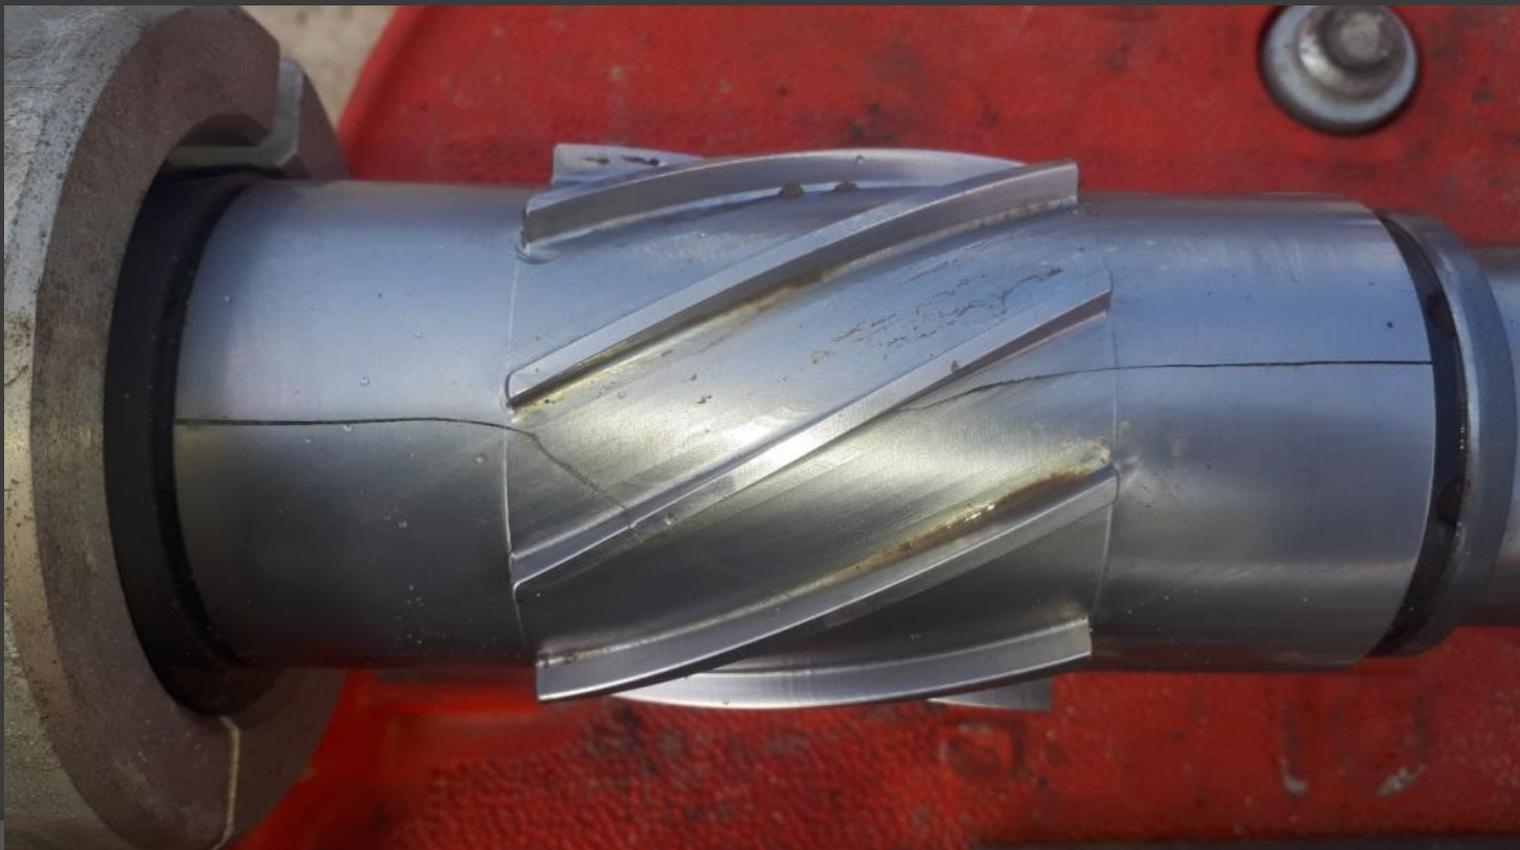
При разборке навески пульсатора обнаружена трещина на роторе.

9. Ввести корректирующие действия по причине трещины в роторе.
10. Рассмотреть возможность транспортировки резистивиметра без защитного пинала.
