# Анализ состояния обеспечения экологической безопасности

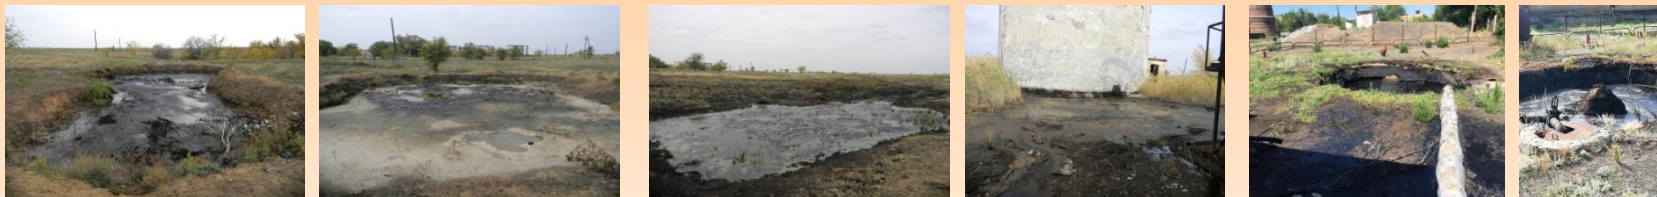
Пролив мазута в ниц СПВО МН вблизи БМС пл.№30 общей площадью загрязнения  $S=700\text{м}^2$  и общим объемом мазута  $V=603\text{м}^3$

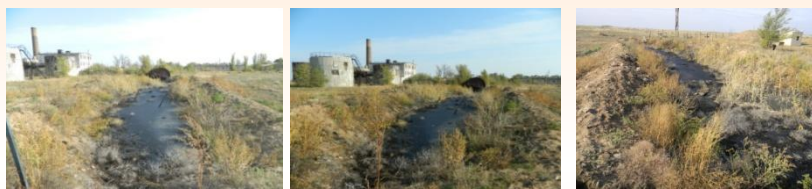
Состояние мазутной ловушки на территории котельной площадки №80 размерами  $25 \times 3 \times 0,5 \text{ м}$  (ДхШхГ).  $S=75\text{м}^2$

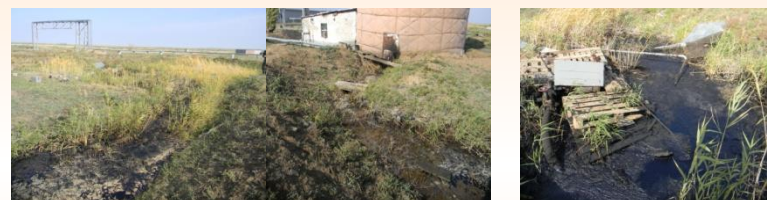
Состояние мазутной ловушки на территории котельной пл. №105 ниц ВВТ РВСН размерами  $35 \times 2 \times 0,5 \text{ м}$  (ДхШхГ).  $S=70\text{м}^2$

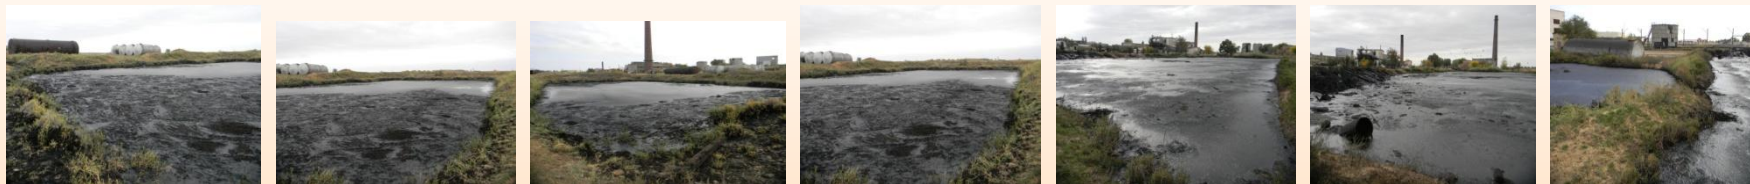
Пролив мазута на территории котельной № 57, №318 общей площадью  $S=3270\text{м}^2$  объем мазута ( $V=6540\text{м}^3$ )

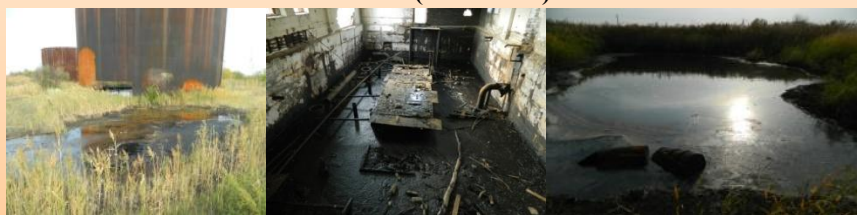
Пролив мазута на БМС ЦО (п) общей площадью  $S=726\text{м}^2$  ( $V=438 \text{ м}^3$ )

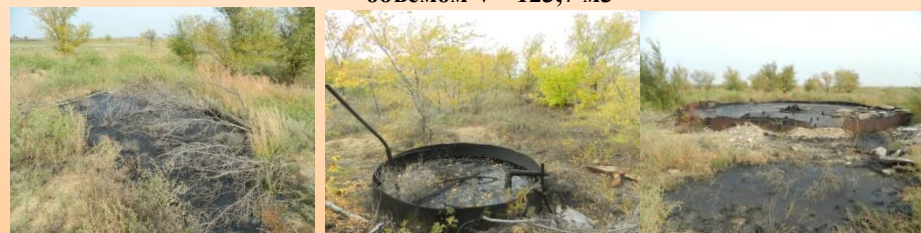
Загрязнения мазутом на площадке №31 в ниц ИМО и ИО общим объемом  $V=123,7 \text{ м}^3$
