Технический отчет
по результатам диагностического
обследования оборудования ТЭЦ
с помощью ультразвукового детектора **Distran
Ultra Pro** в рамках демонстрации прибора

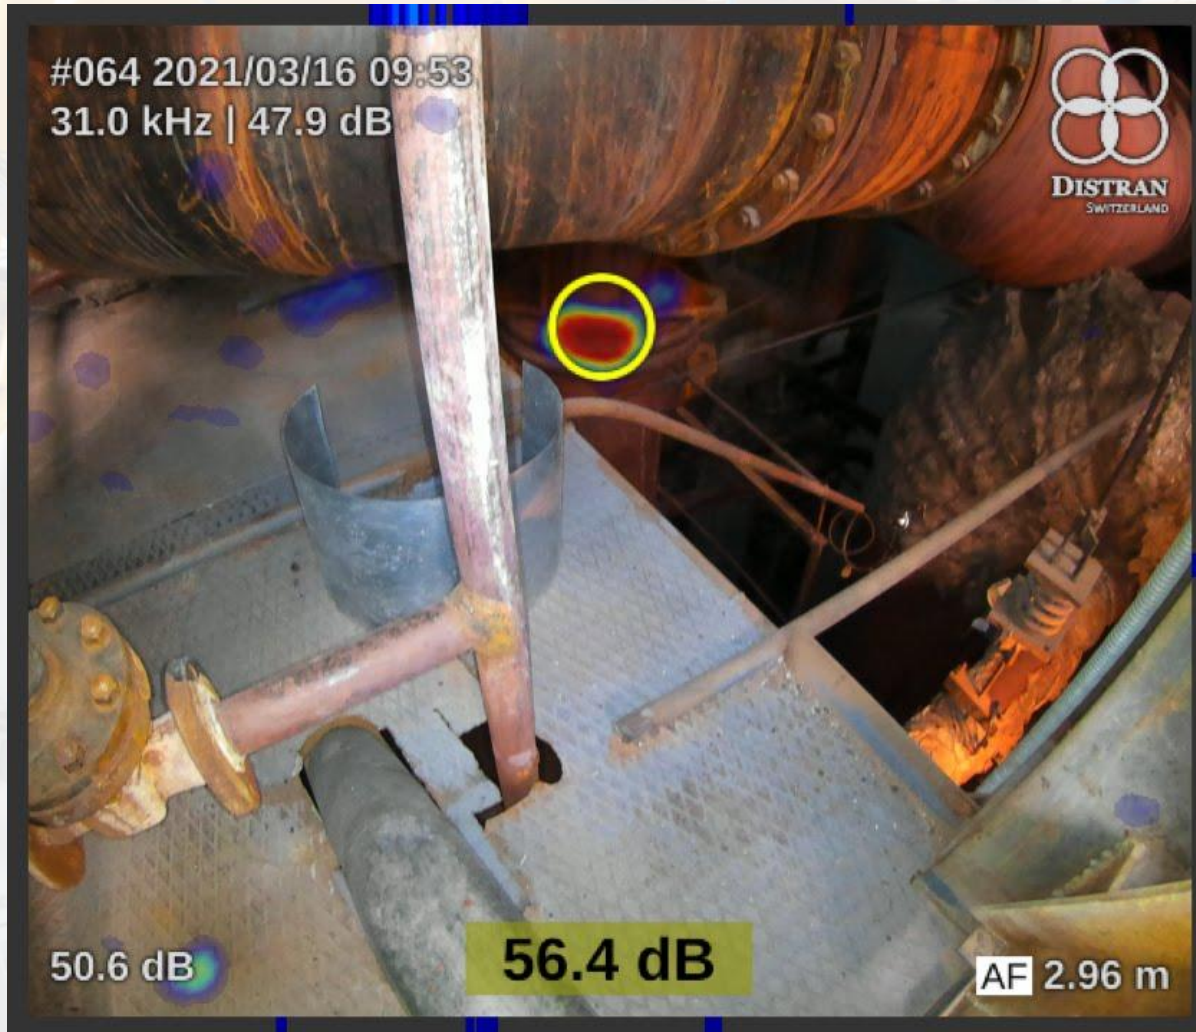
Утечка на компенсаторе расширителя дренажей ТА-3

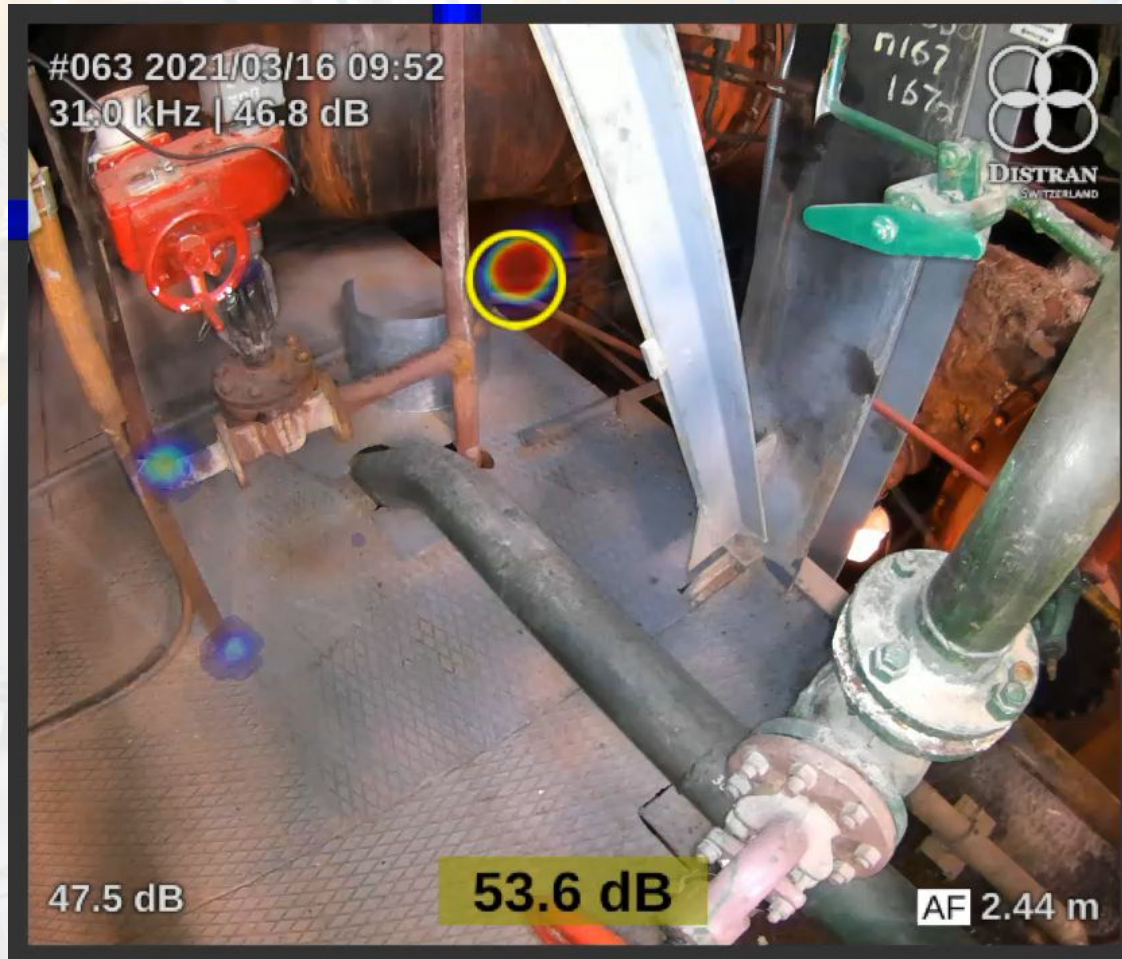
Утечка на компенсаторе расширителя дренажей ТА-3

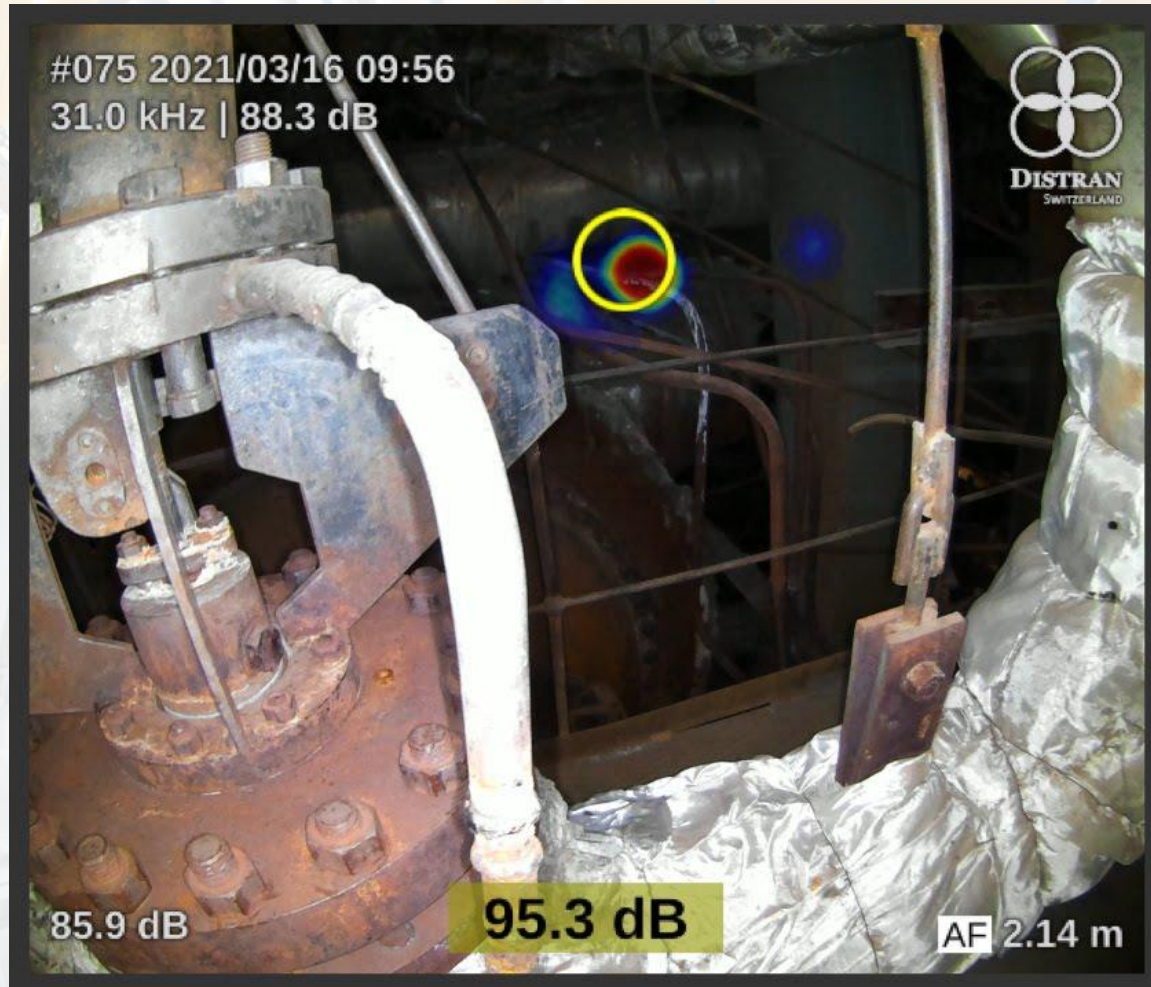
Утечка на дренажной линии под давлением ТА-3

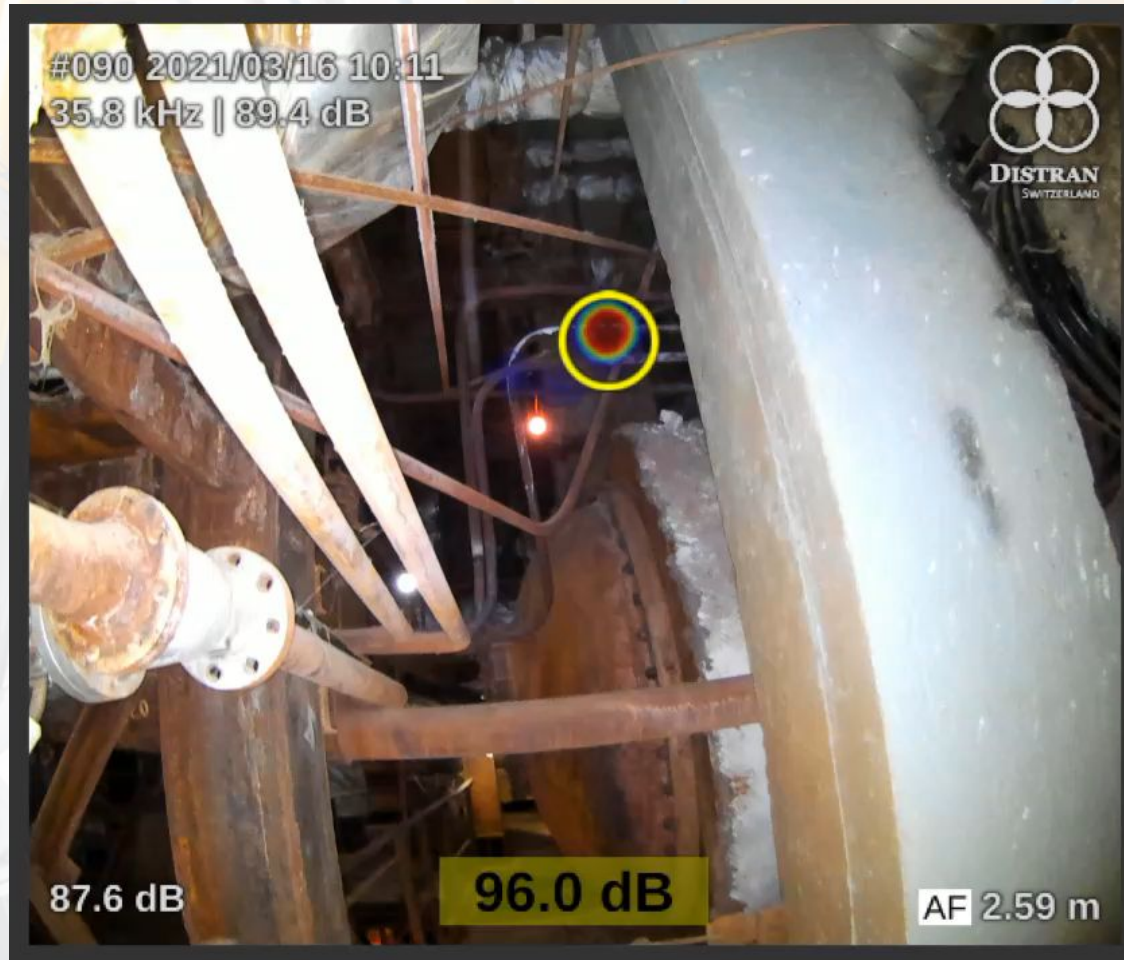
Утечка на дренажной линии под давлением ТА-3 с другого ракурса

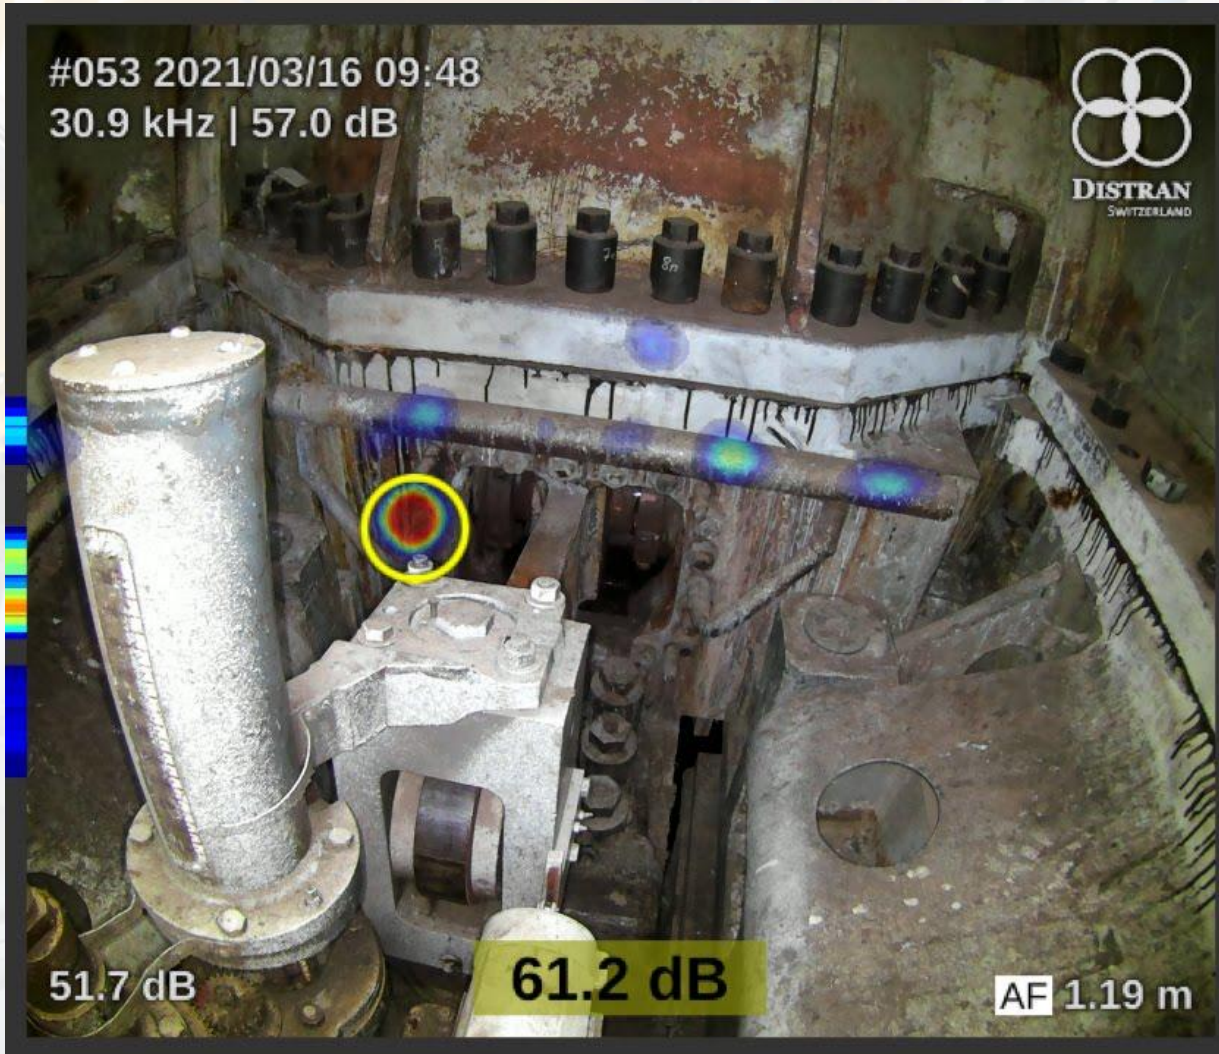
Утечка из под болтового соединения рычага привода диафрагмы ТА-3

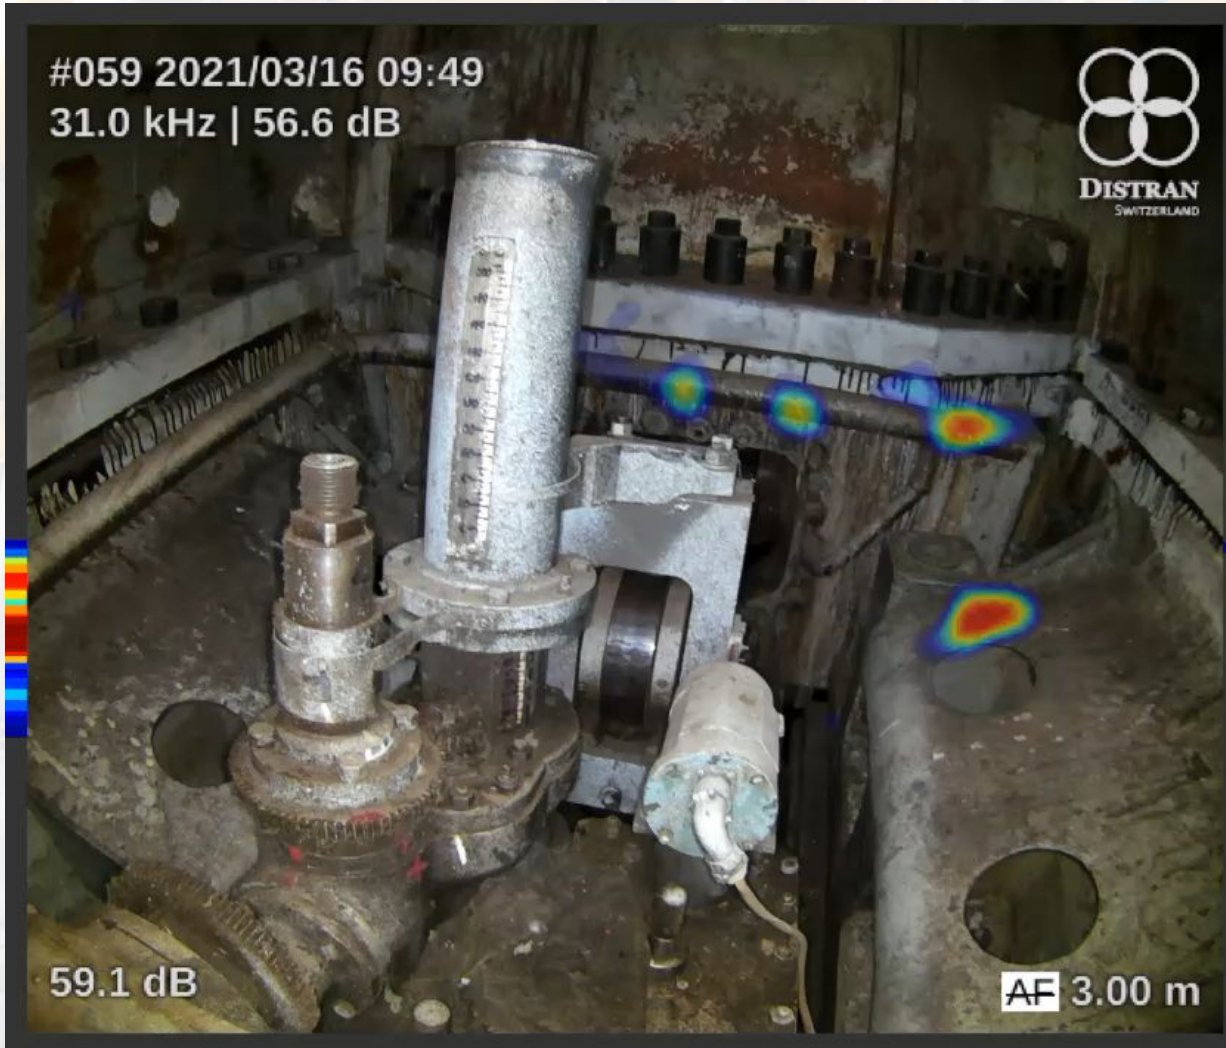
Утечка из под болтового соединения рычага привода диафрагмы ТА-3

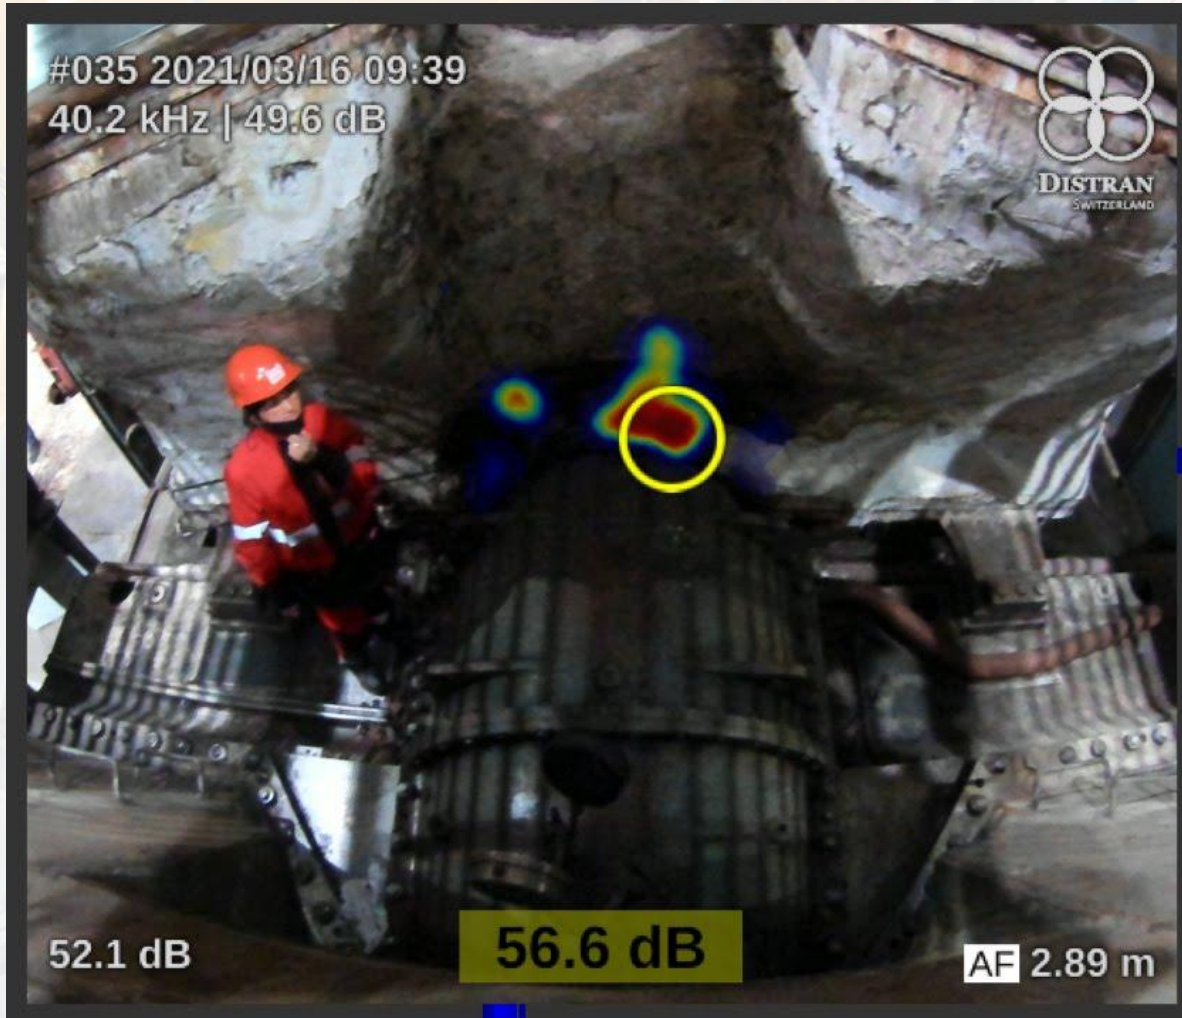
Присос атмосферного воздуха заднего уплотнения ЦСД ТА-3

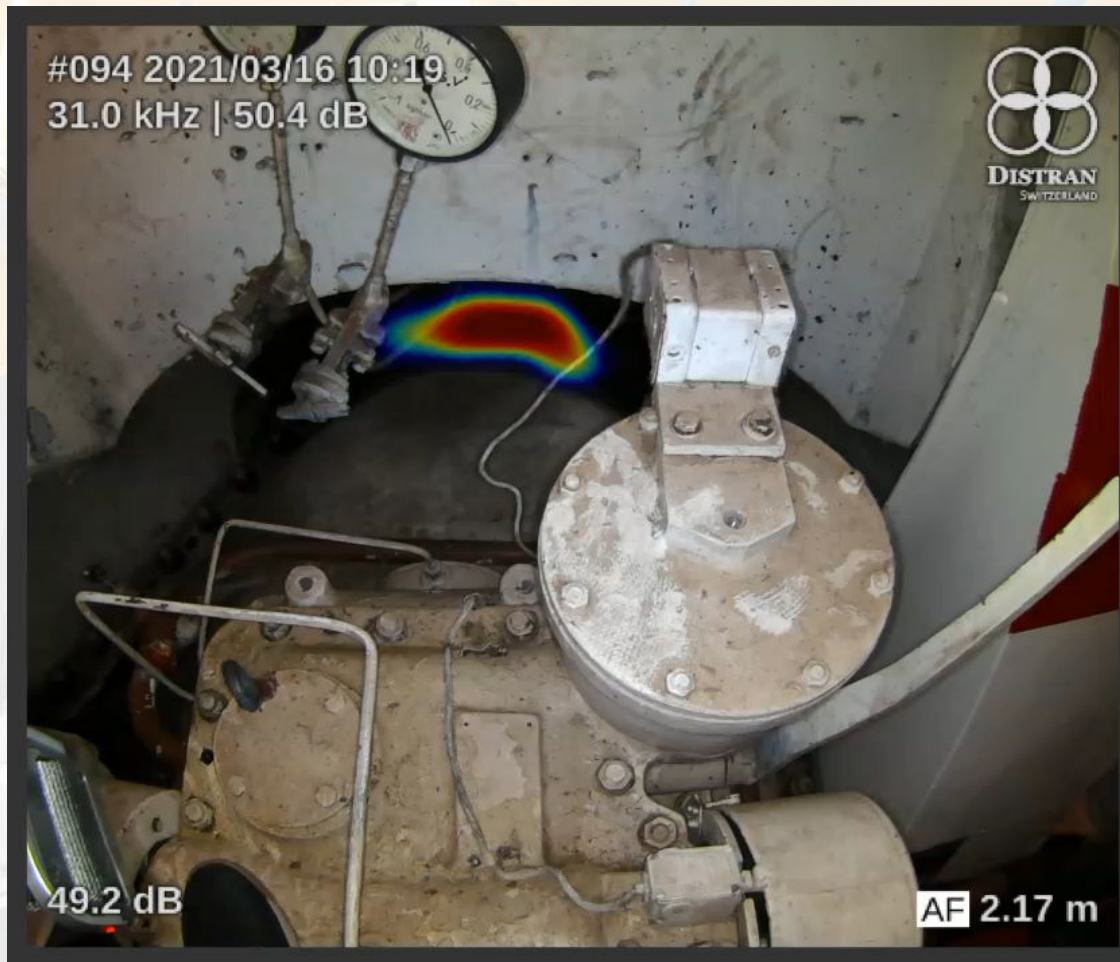
Присос атмосферного воздуха заднего уплотнения ЦНД ТА-3

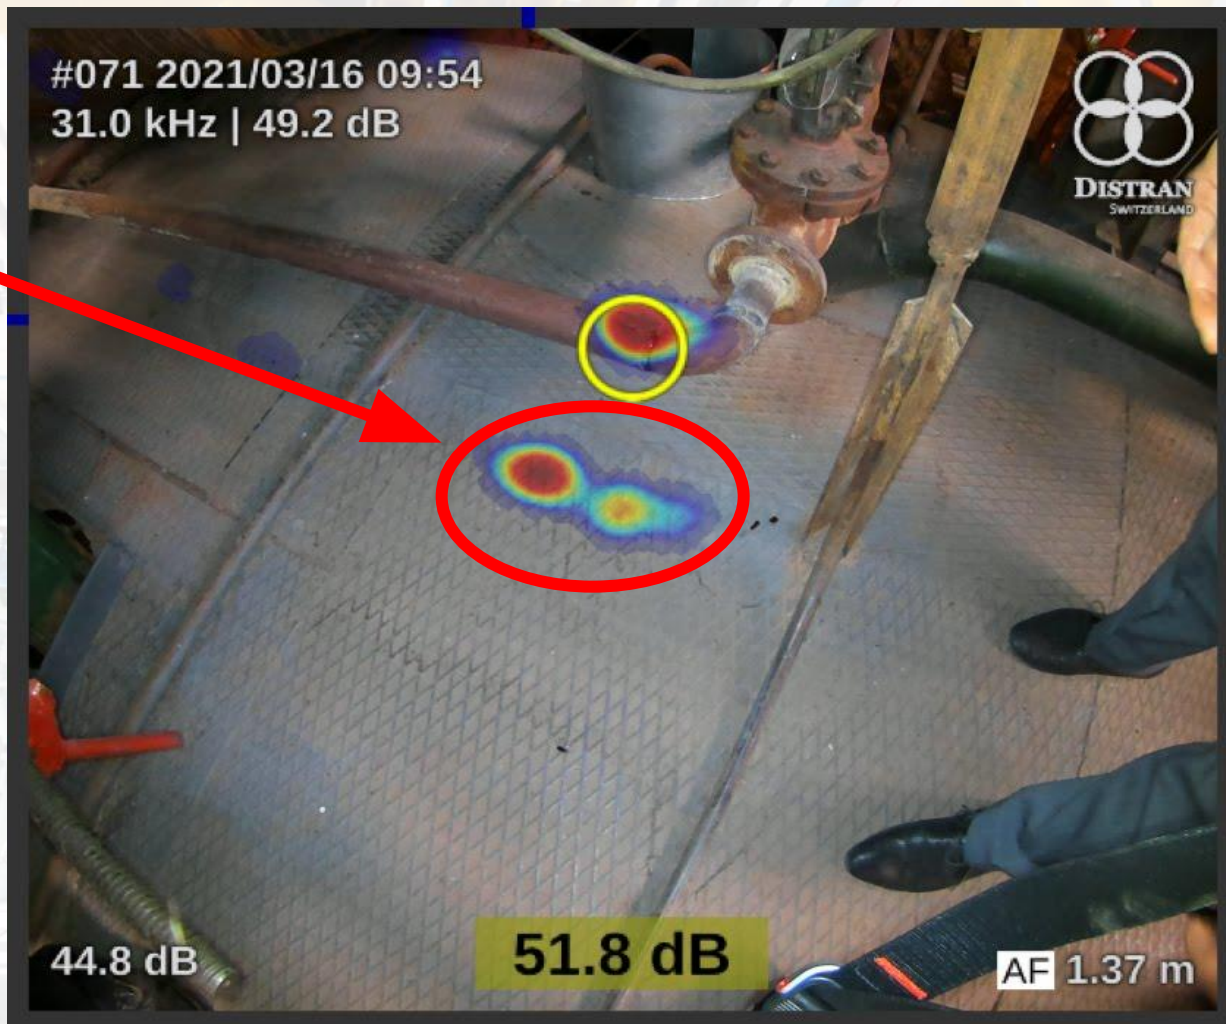
Утечка воды по сварочному шву линии конденсата ТА-3

Отражение
ультразвуковой волны
источника шума на
горизонтальной
поверхности помогает
найти источник
ультразвукового
колебания, т.е. утечку

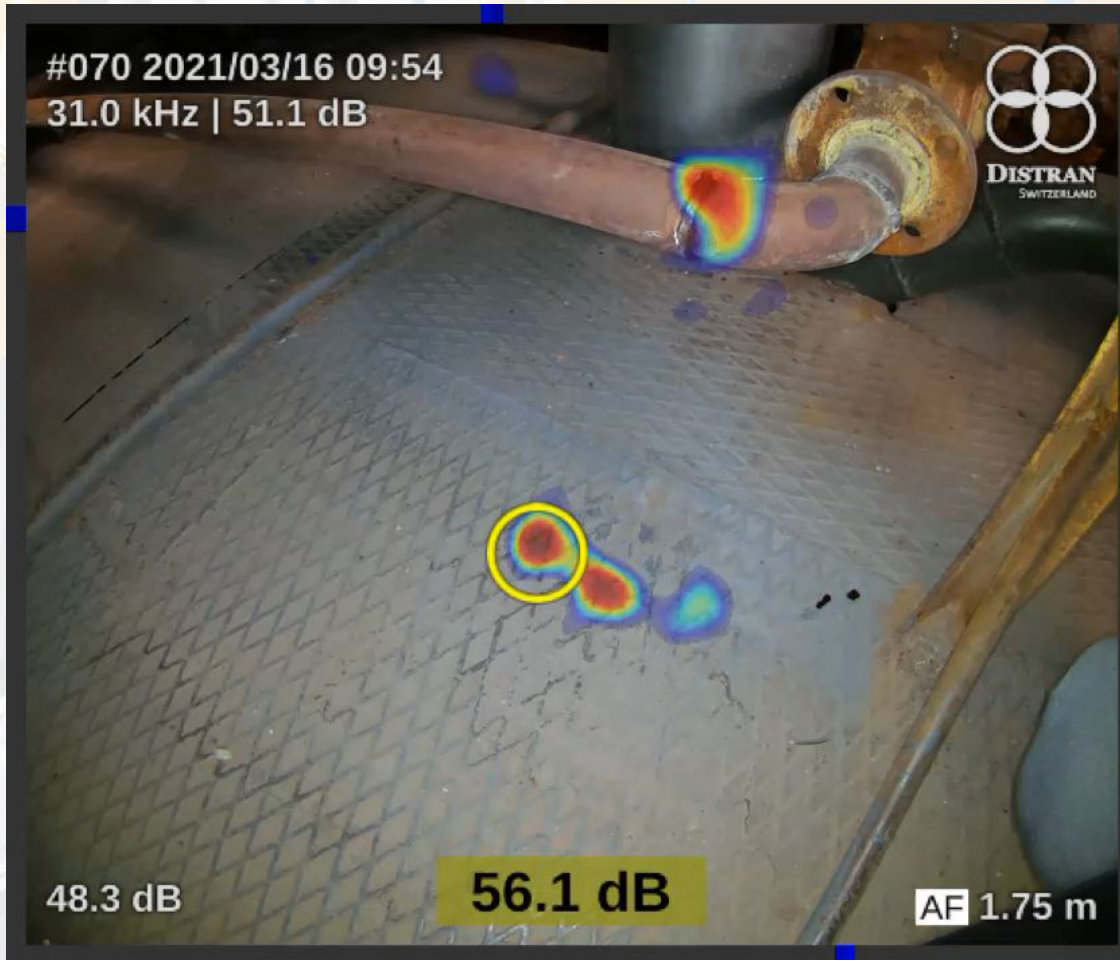
Утечка воды по сварочному шву линии конденсата ТА-3

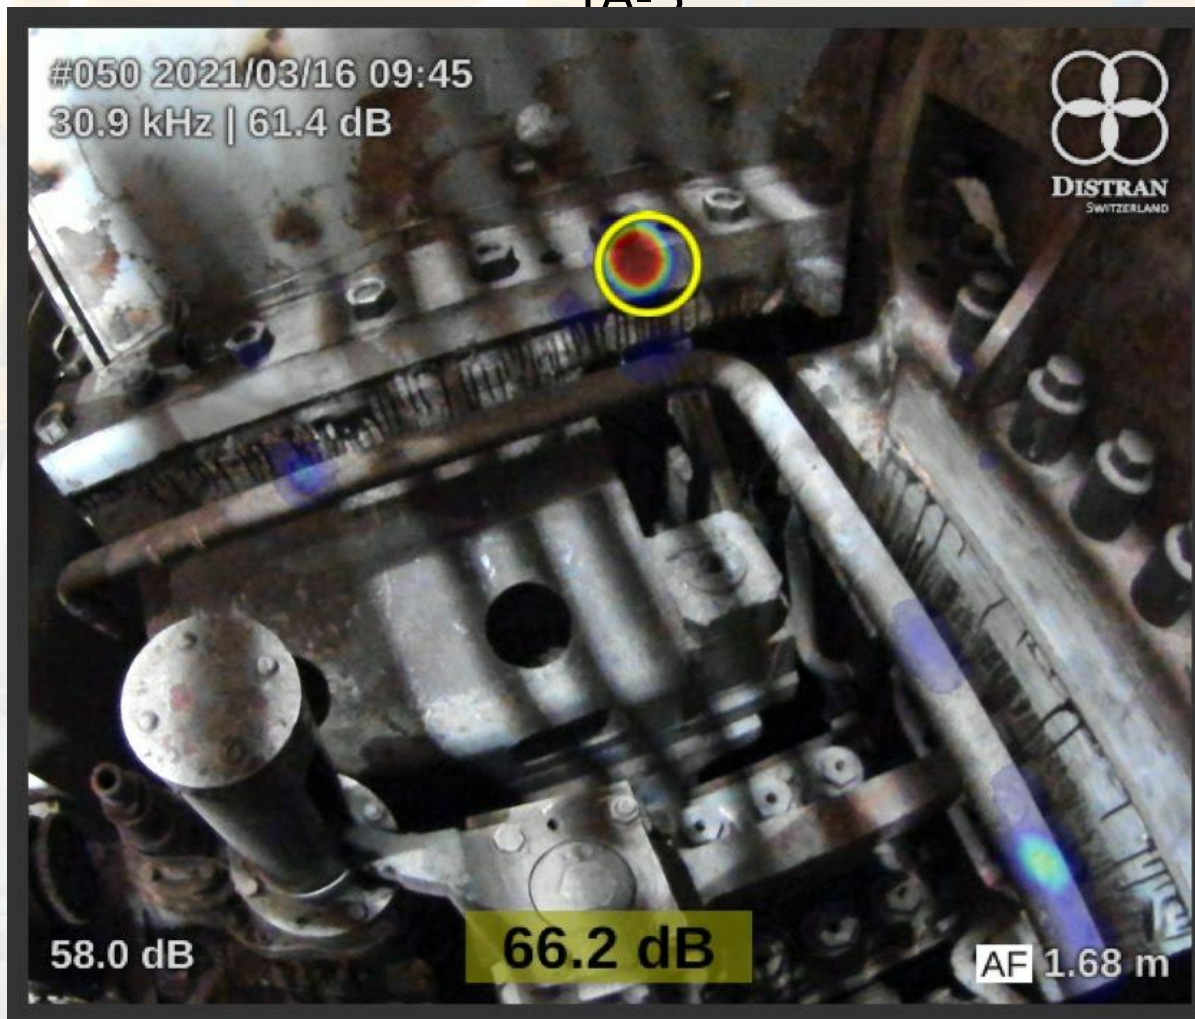
Утечка из под фланцевого разъема ЦНД в районе сервомотора ТА-3

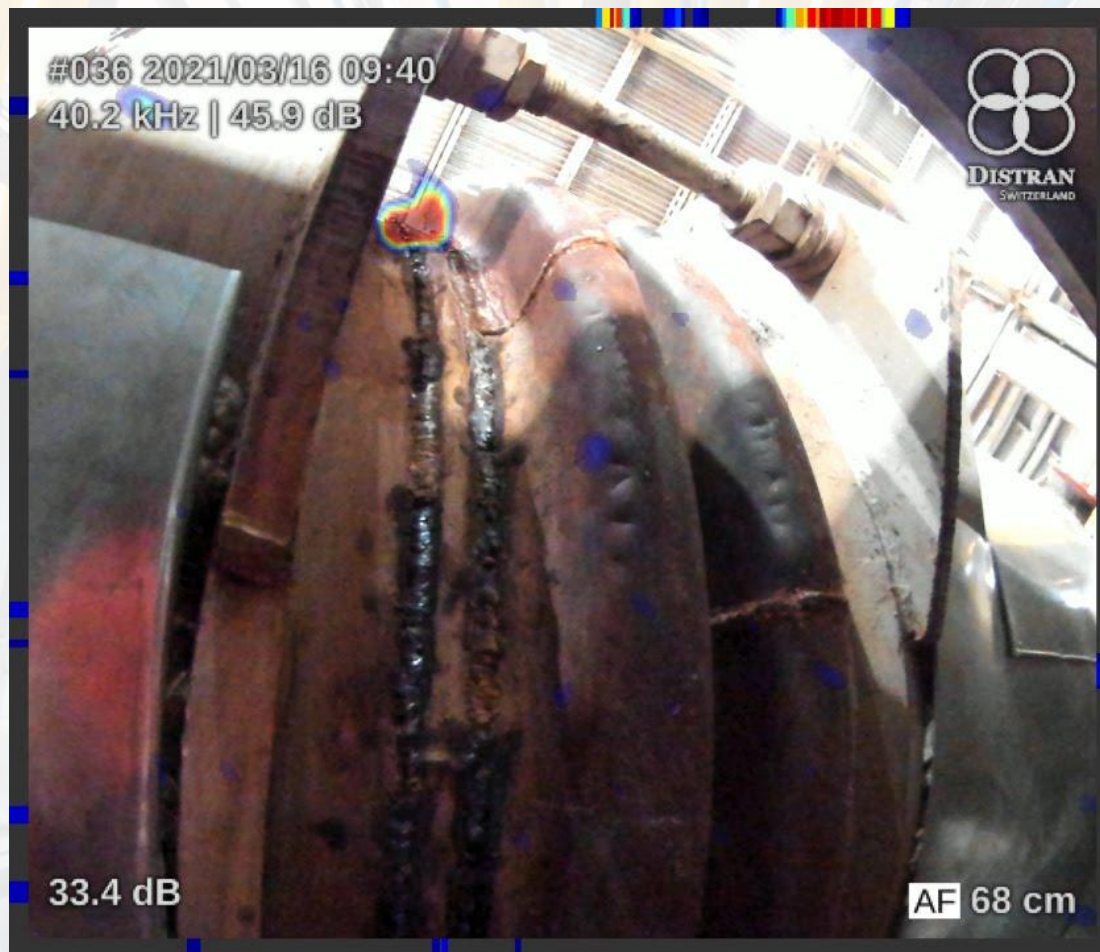
Утечка пара по сварочному шву компенсатора перепускной трубы между ЦСД и ЦНД ТА-3

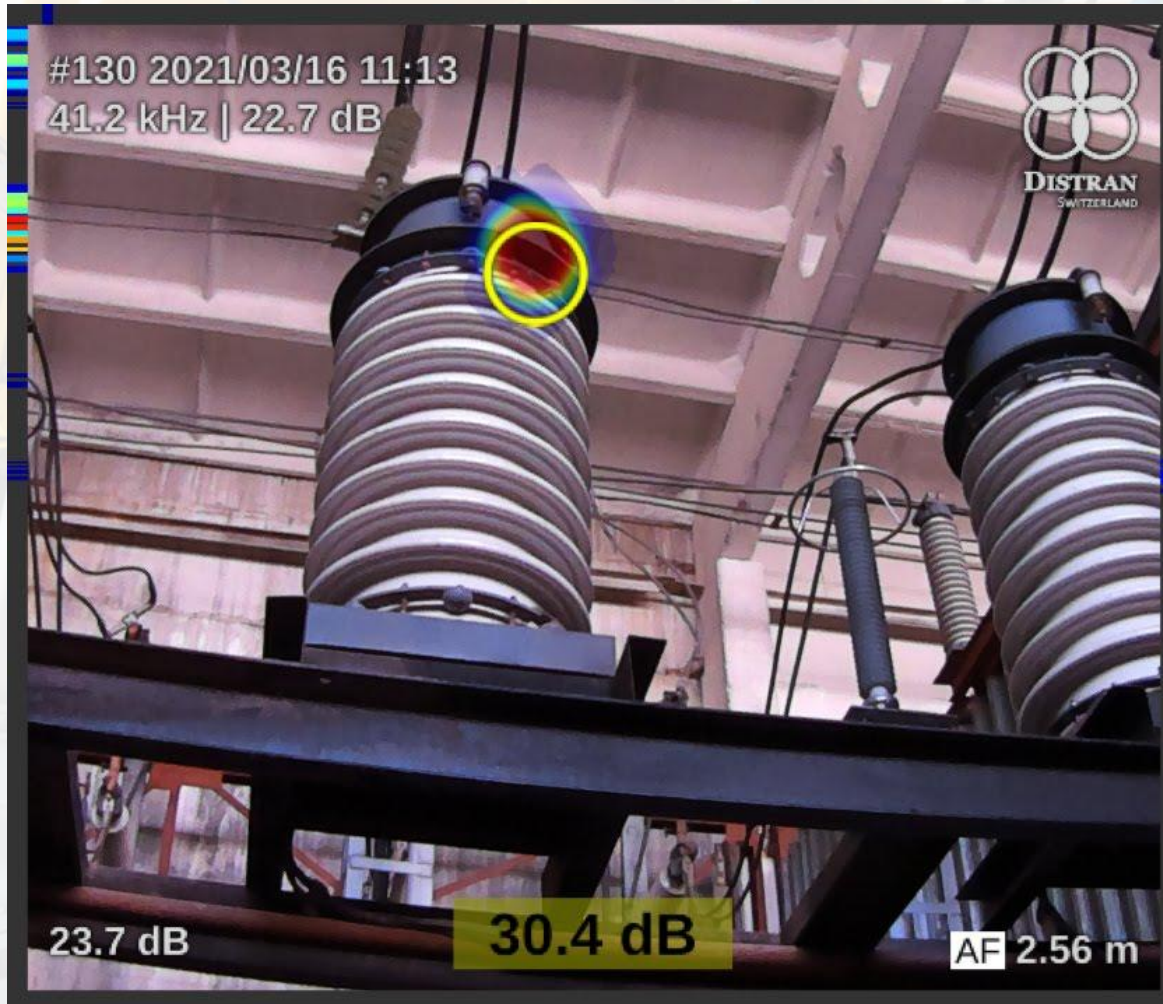
ЧР по поверхности изолятора ТН 4 СШ 110 кВ

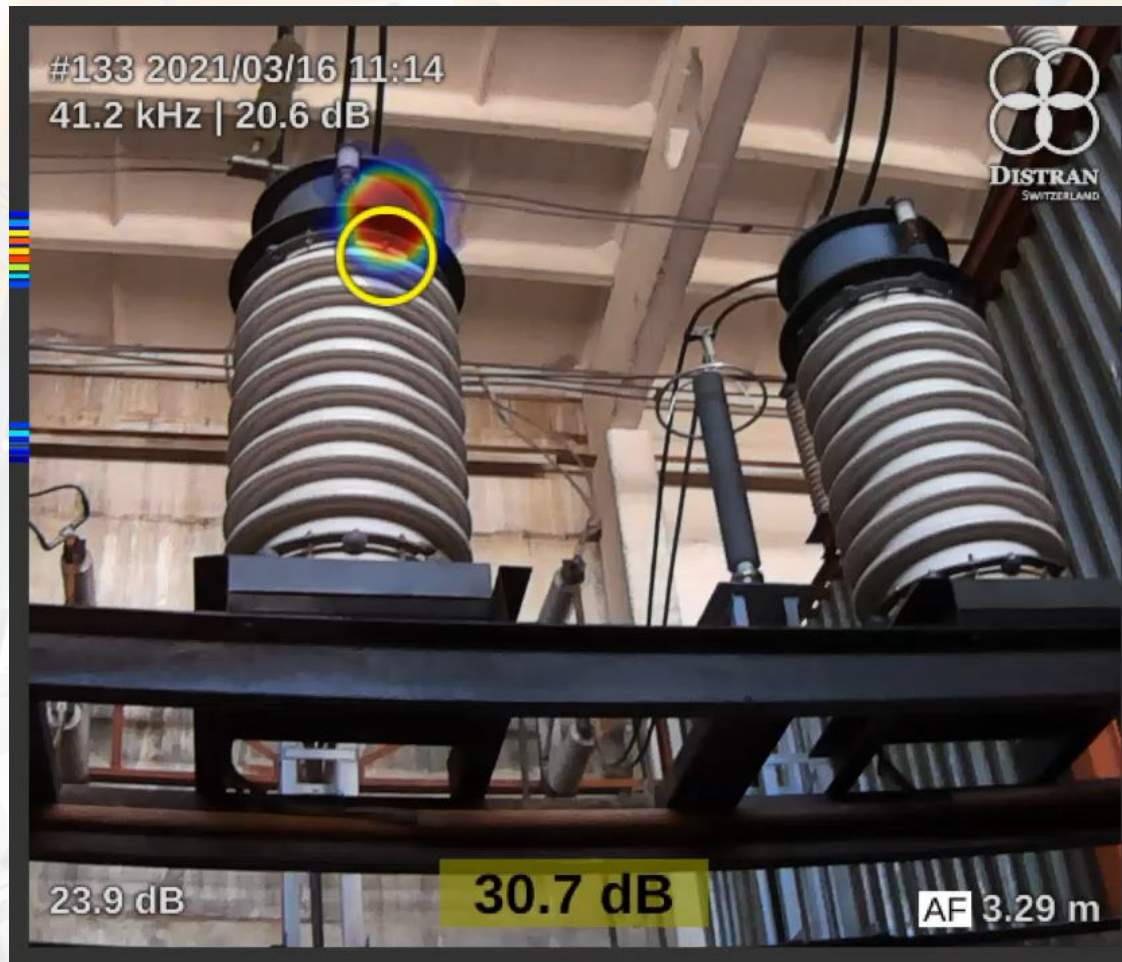
ЧР по поверхности изолятора ТН 4 СШ 110 кВ

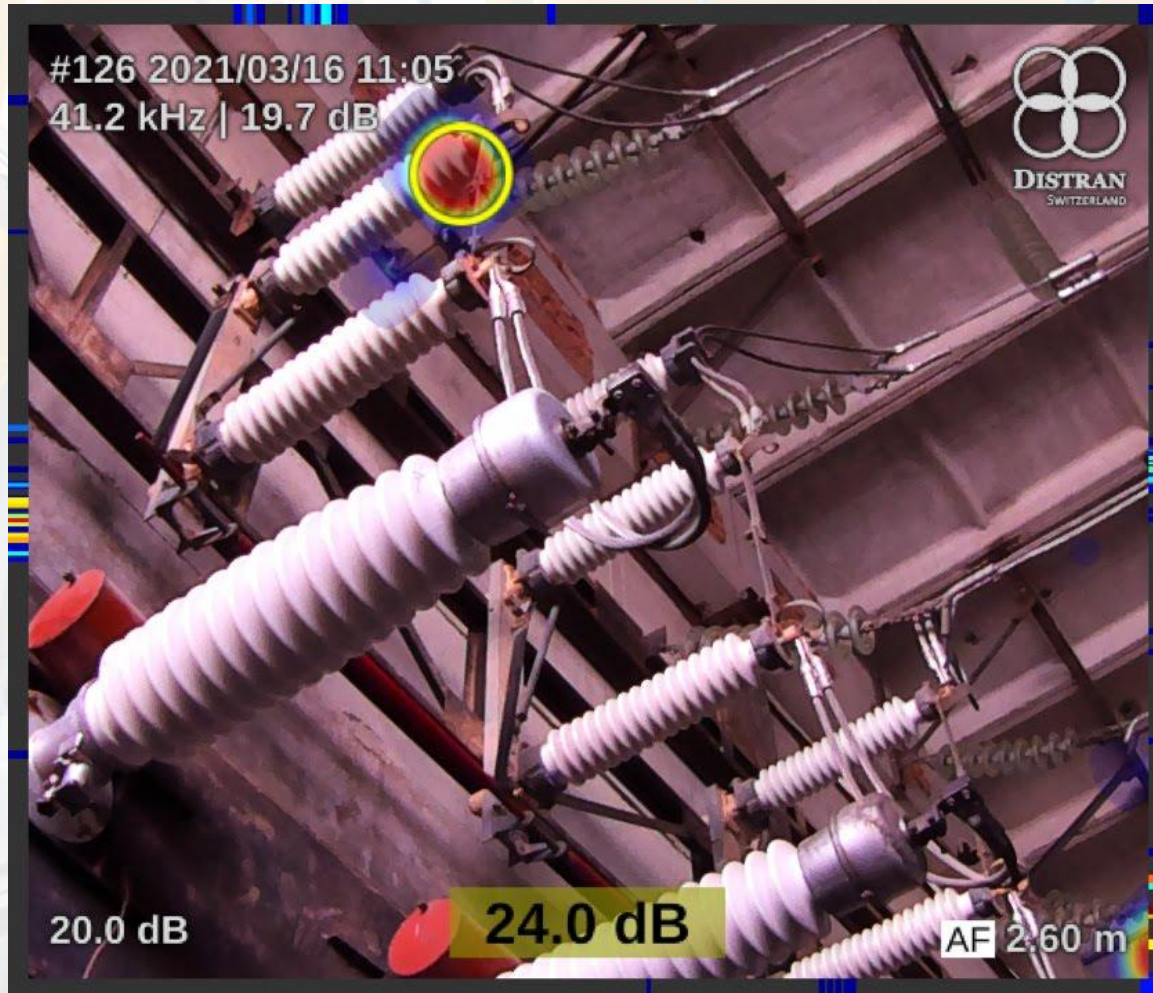
ЧР в месте контактного соединения разъединителя СВ 110 кВ на фазе «А»

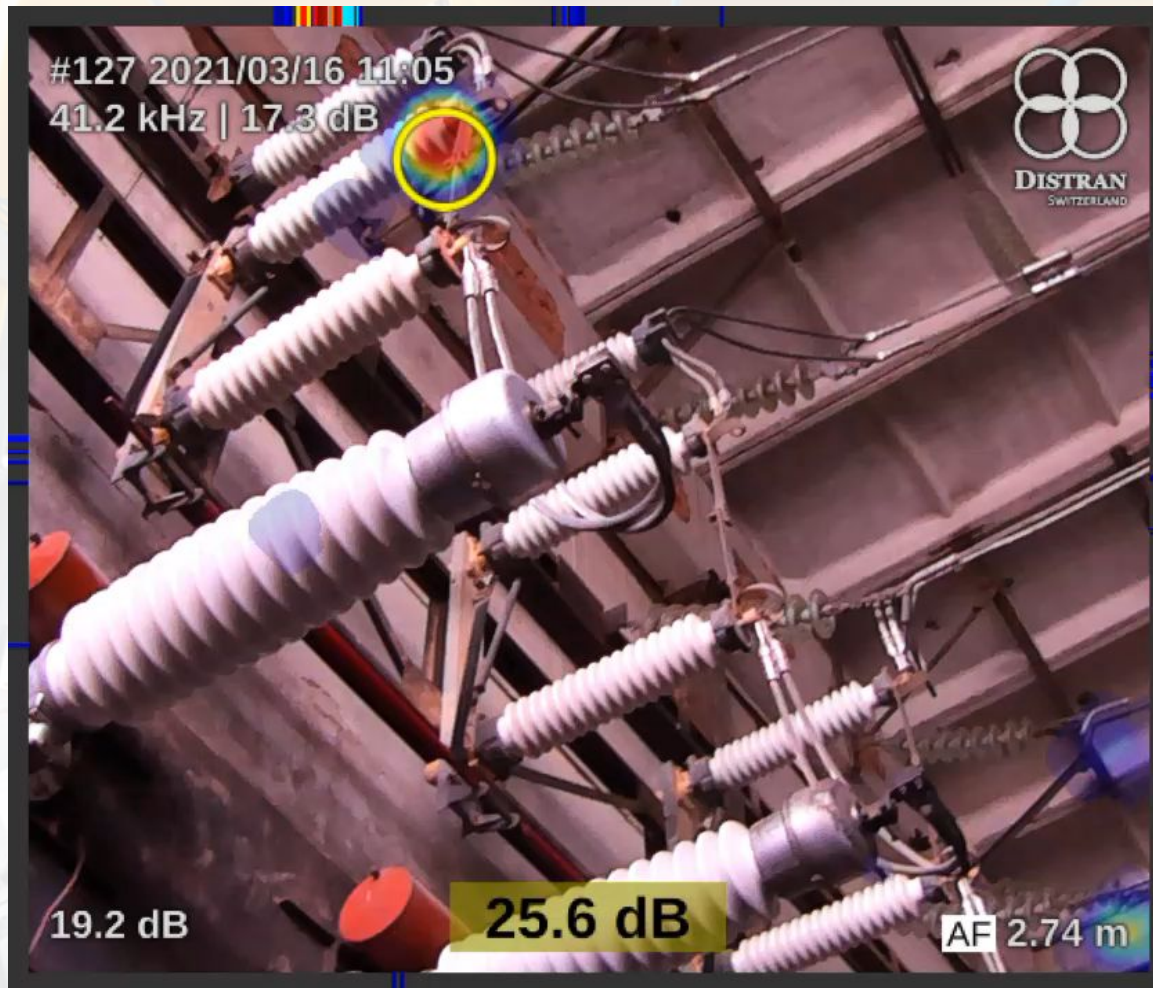
ЧР в месте контактного соединения разъединителя СВ 110 кВ на фазе «А»

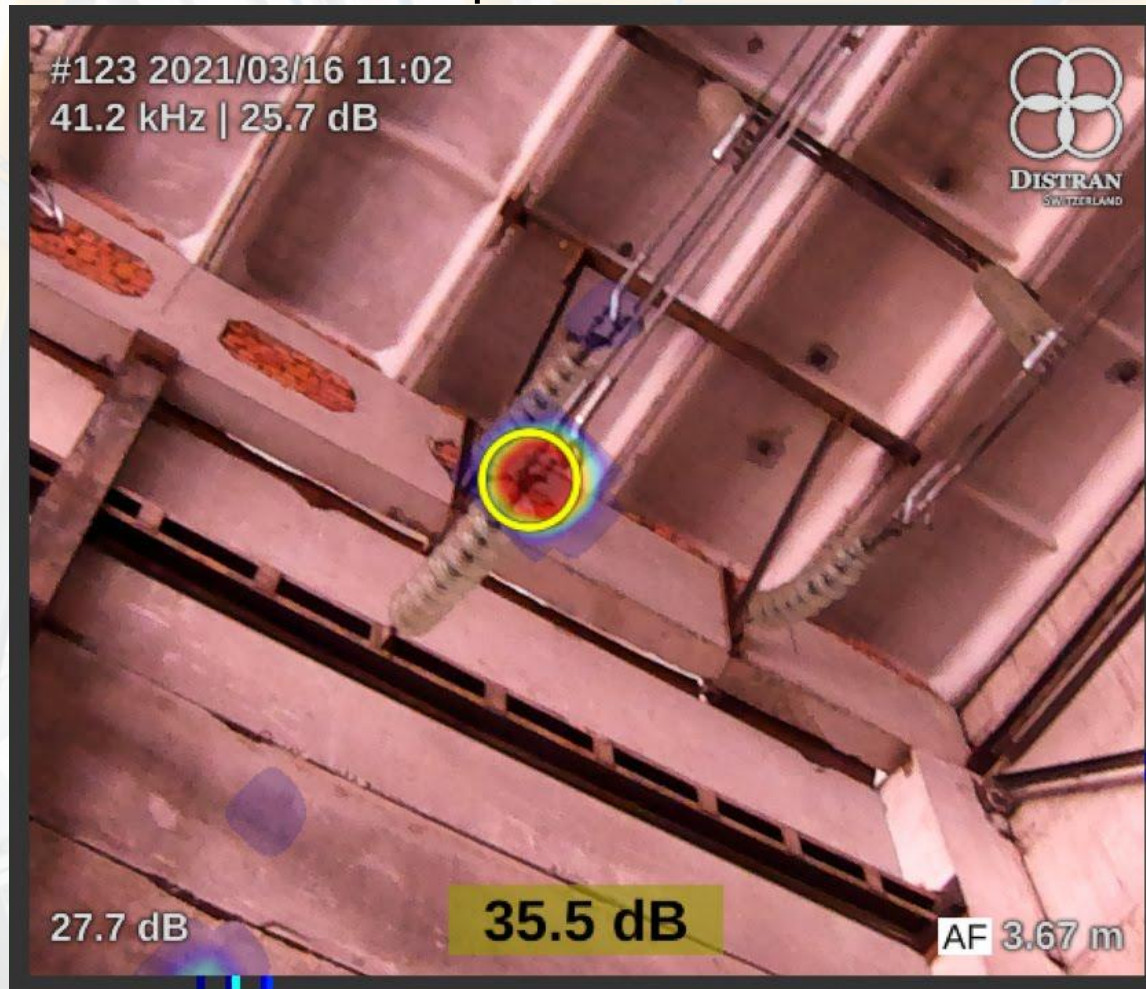
Коронный разряд в месте контактного соединения подвесного изолятора ОСШ 110 кВ

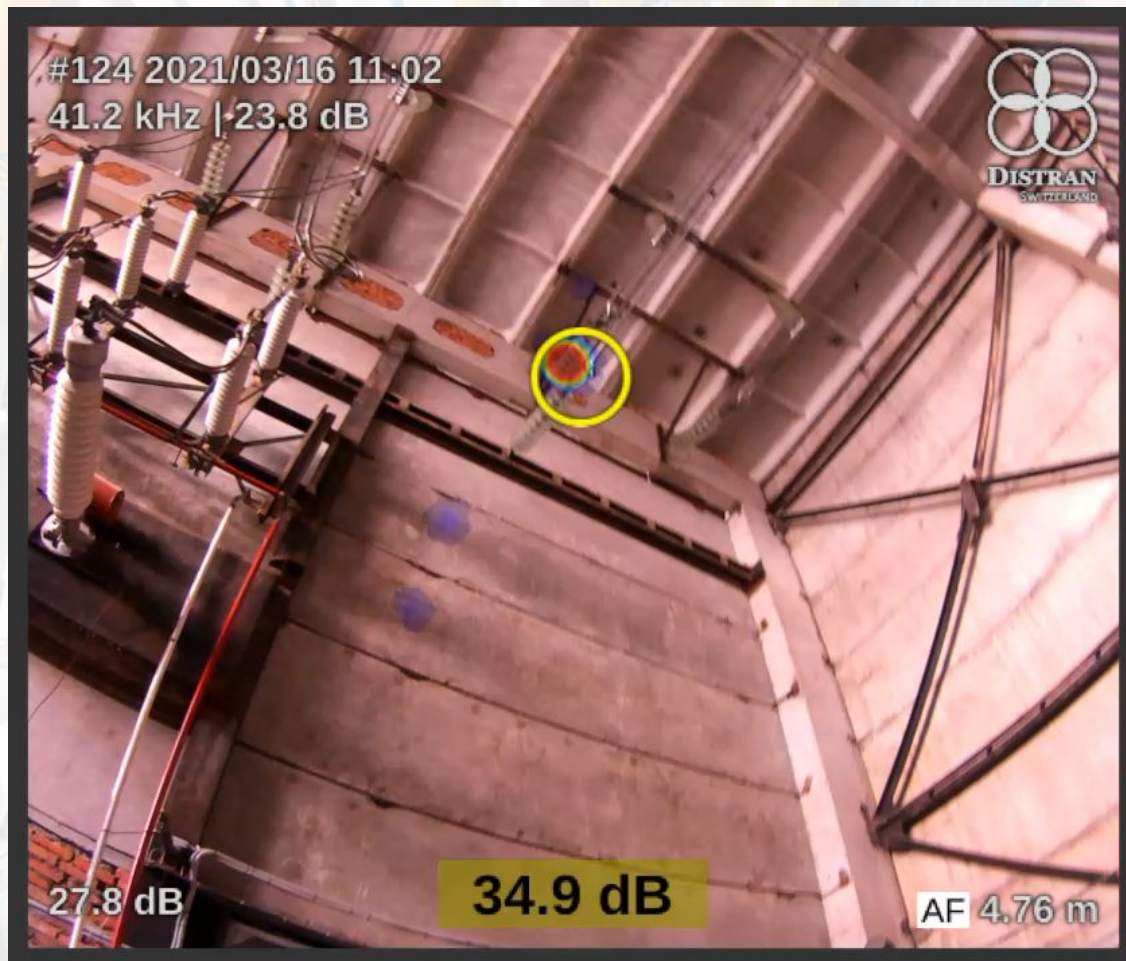
Коронный разряд в месте контактного соединения подвесного изолятора ОСШ 110 кВ

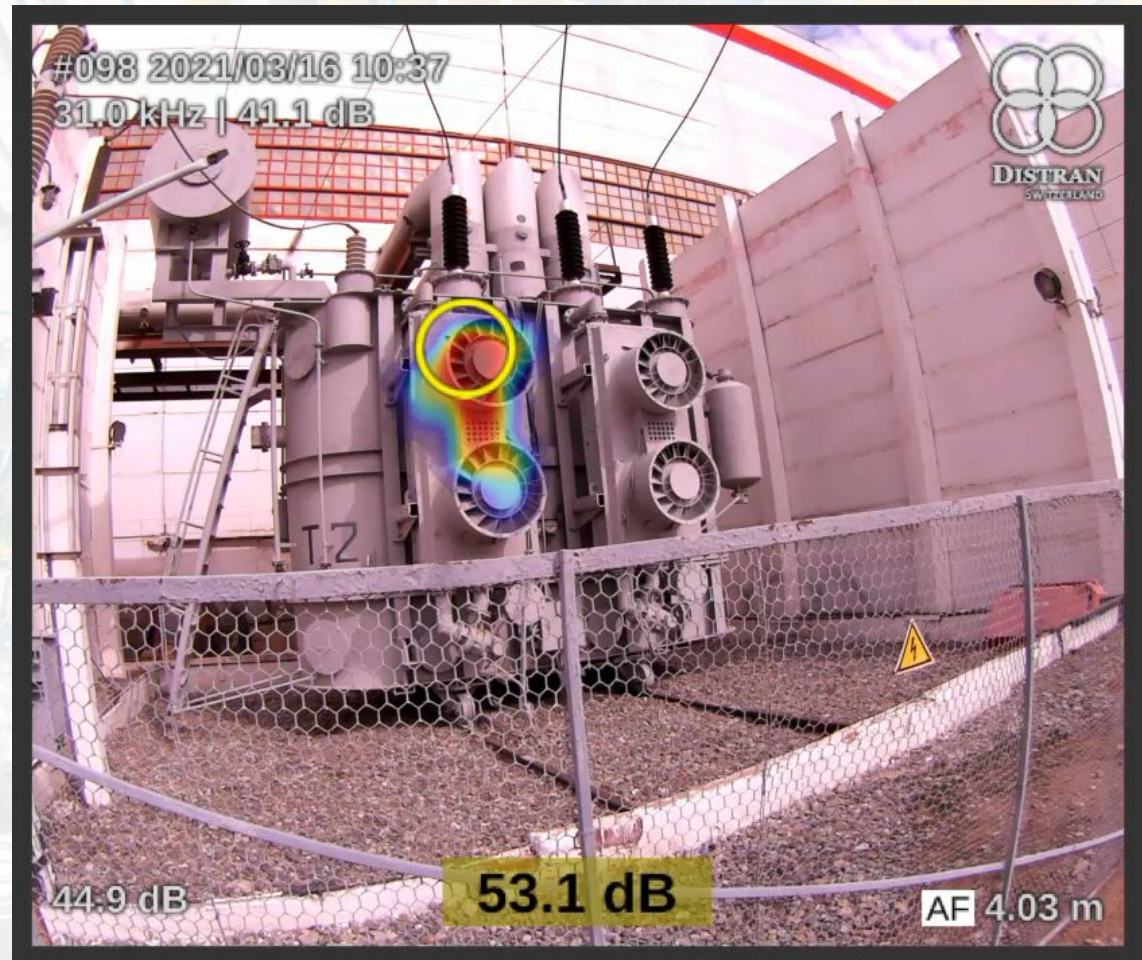
Механическая неисправность вентилятора системы охлаждения трансформатора Т-2

Полученный результат иллюстрирует, что во время вывода трансформатора в ремонт требуется техническое обслуживание только одного вентилятора данной группы обдува трансформатора

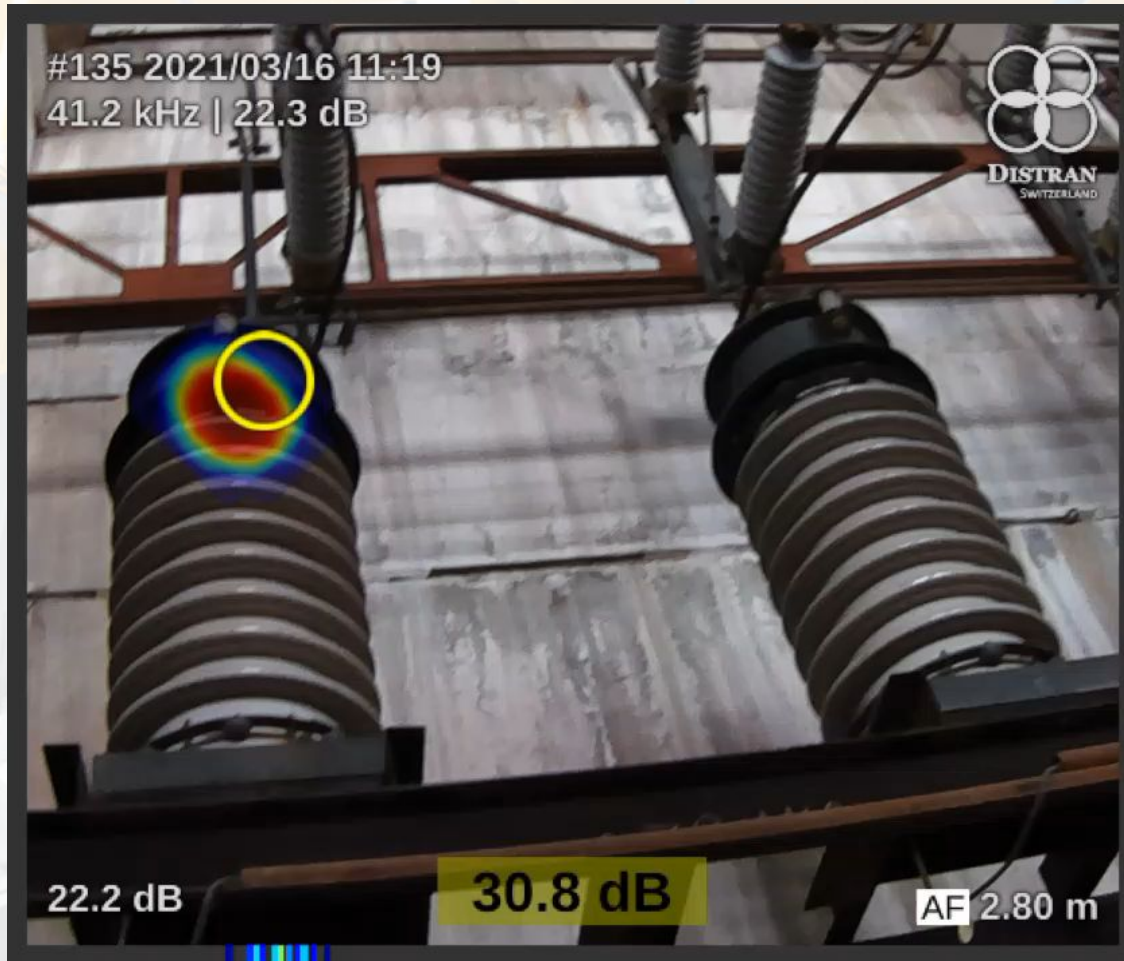
ЧР по поверхности изолятора ТН ОСШ-2
