Технический отчет  
по результатам диагностического  
обследования оборудования ТЭЦ  
с помощью ультразвукового детектора **Distran  
Ultra Pro** в рамках демонстрации прибора

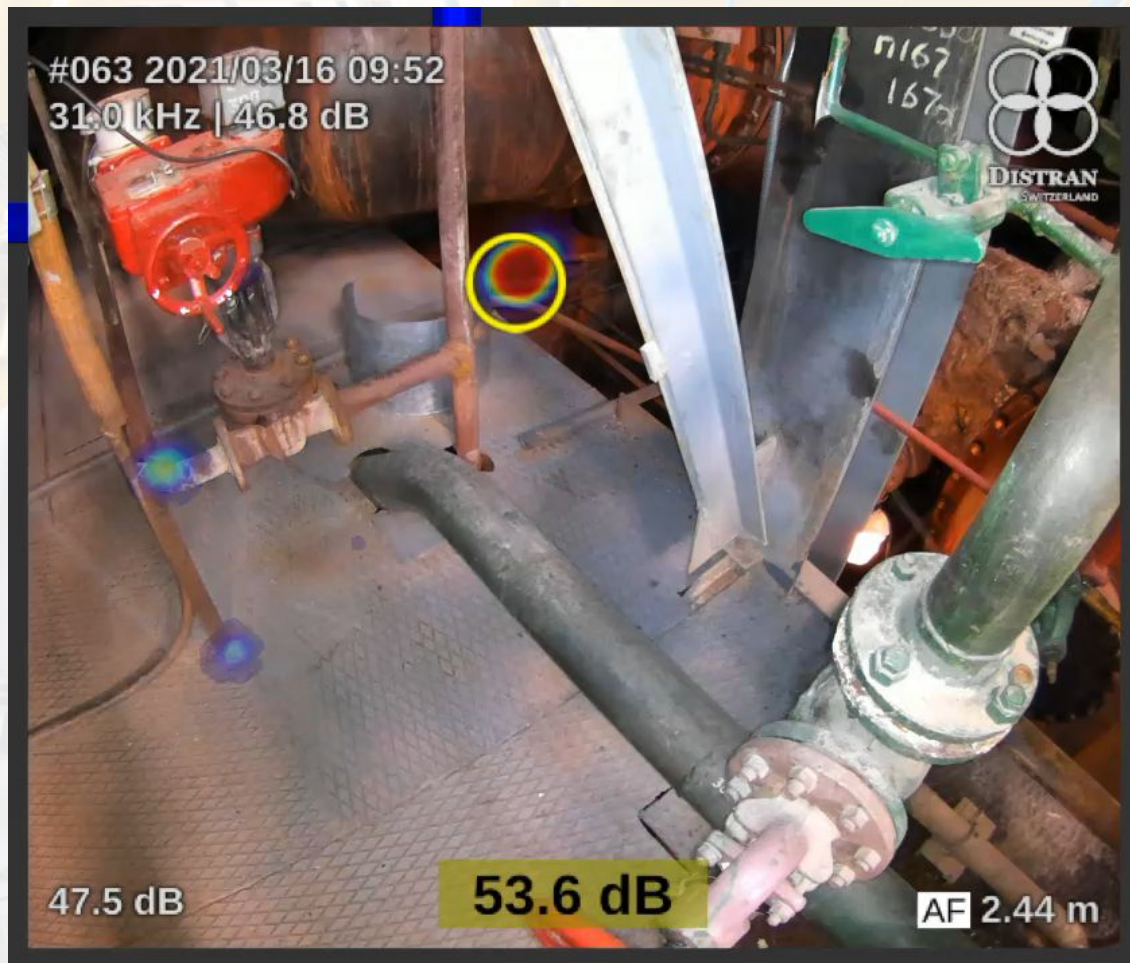
# Утечка на компенсаторе расширителя дренажей ТА-3

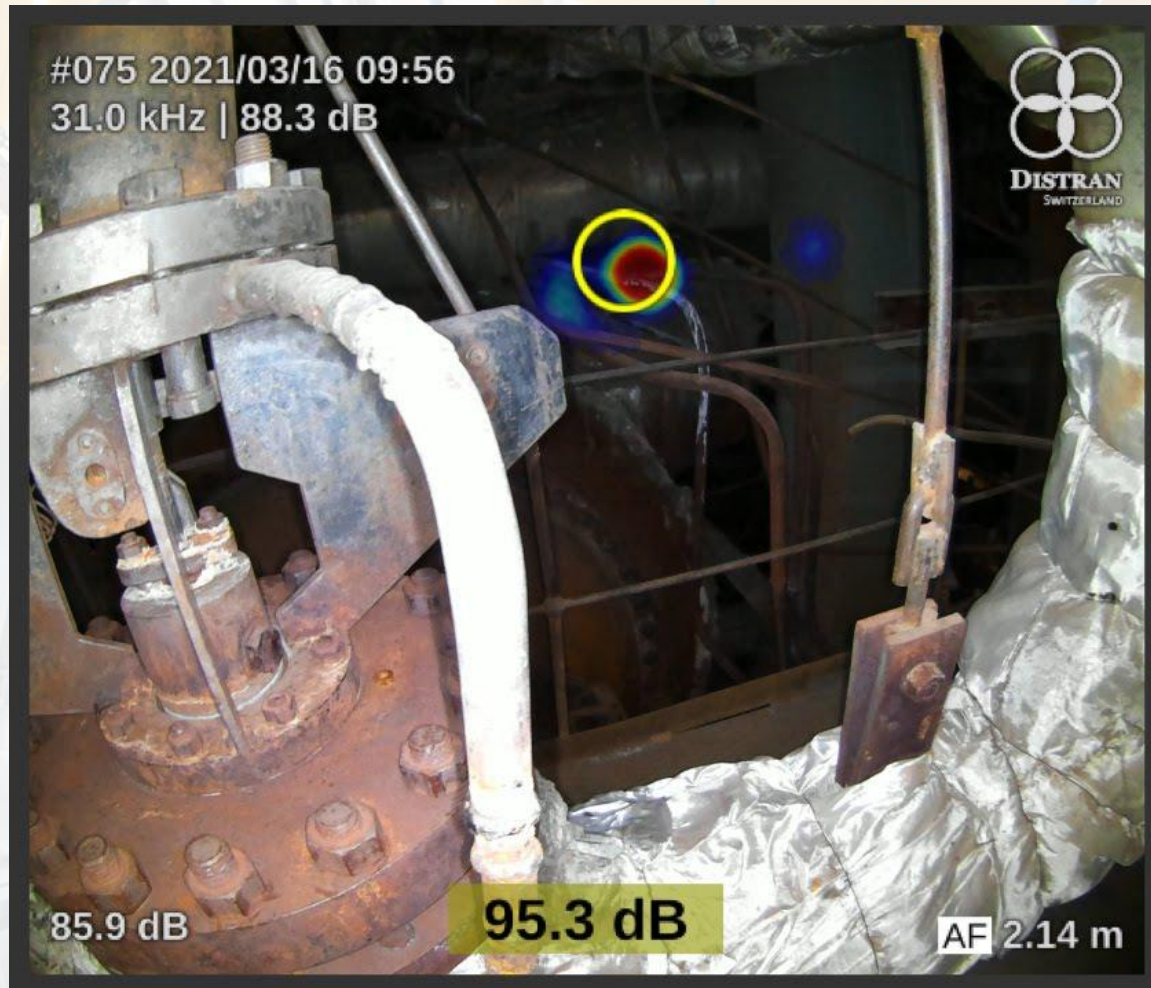
# Утечка на дренажной линии под давлением ТА-3

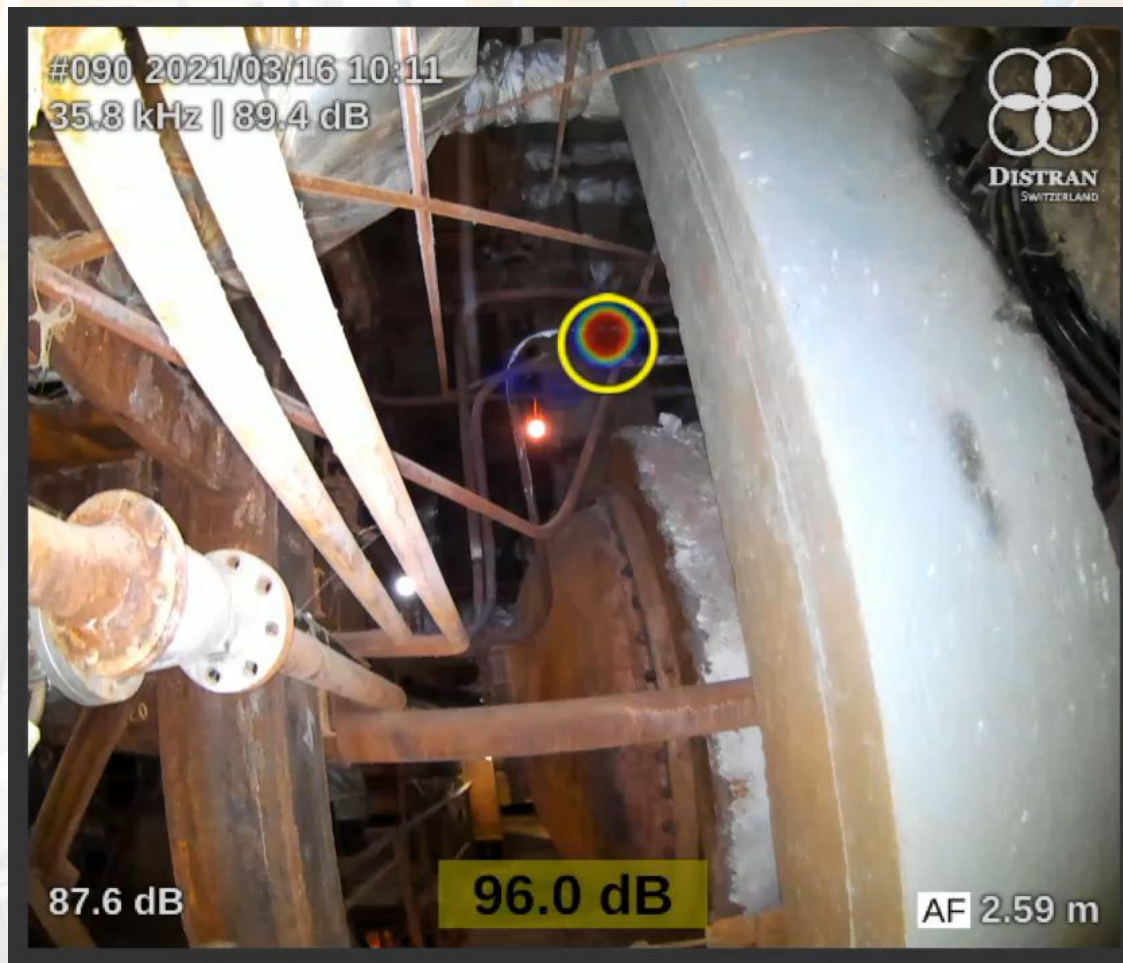
# Утечка на дренажной линии под давлением ТА-3 с другого ракурса

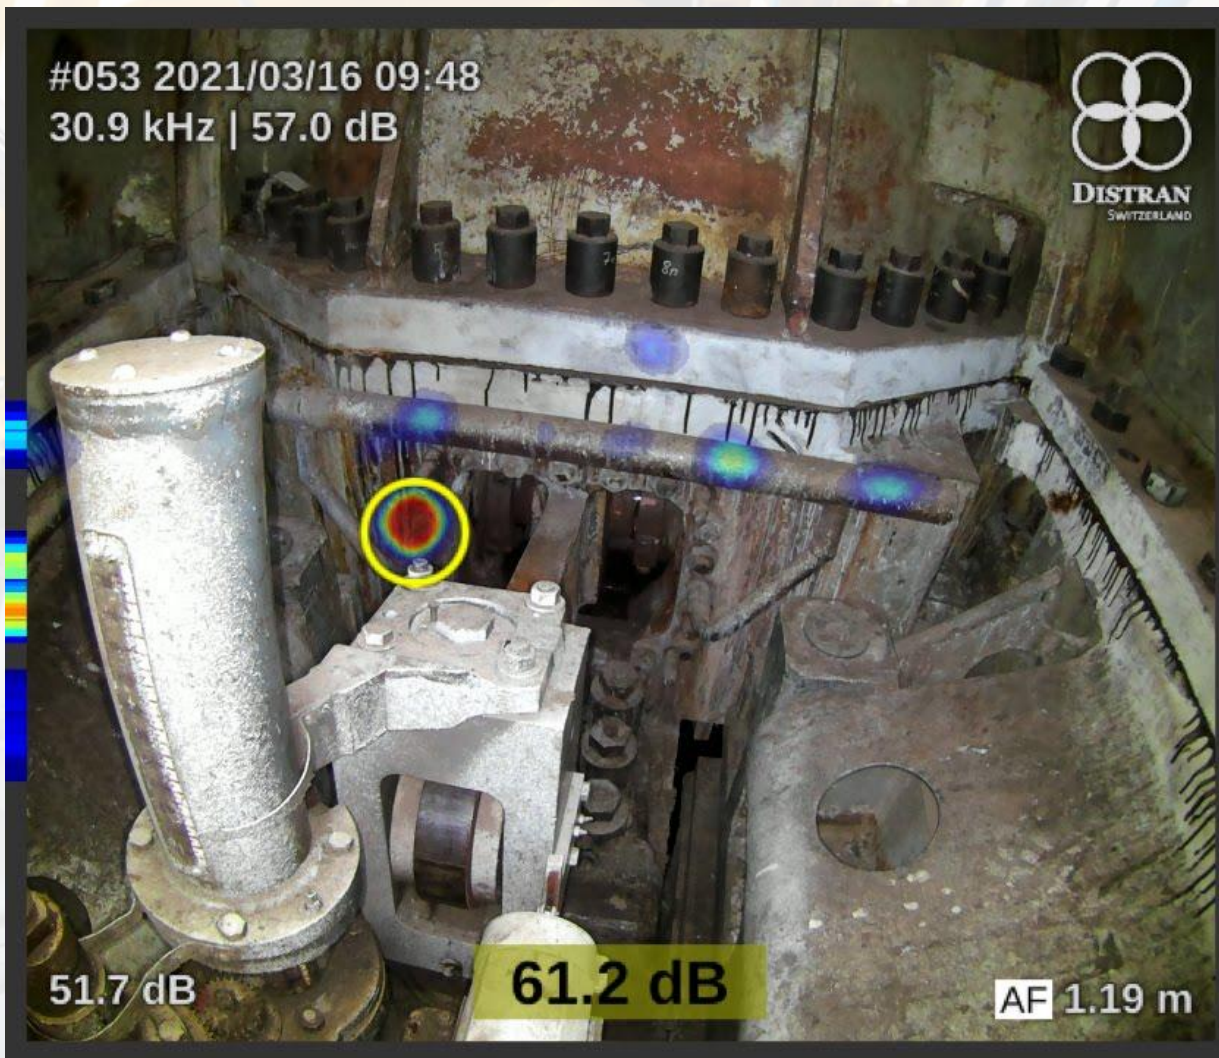
# Утечка из под болтового соединения рычага привода диафрагмы ТА-3

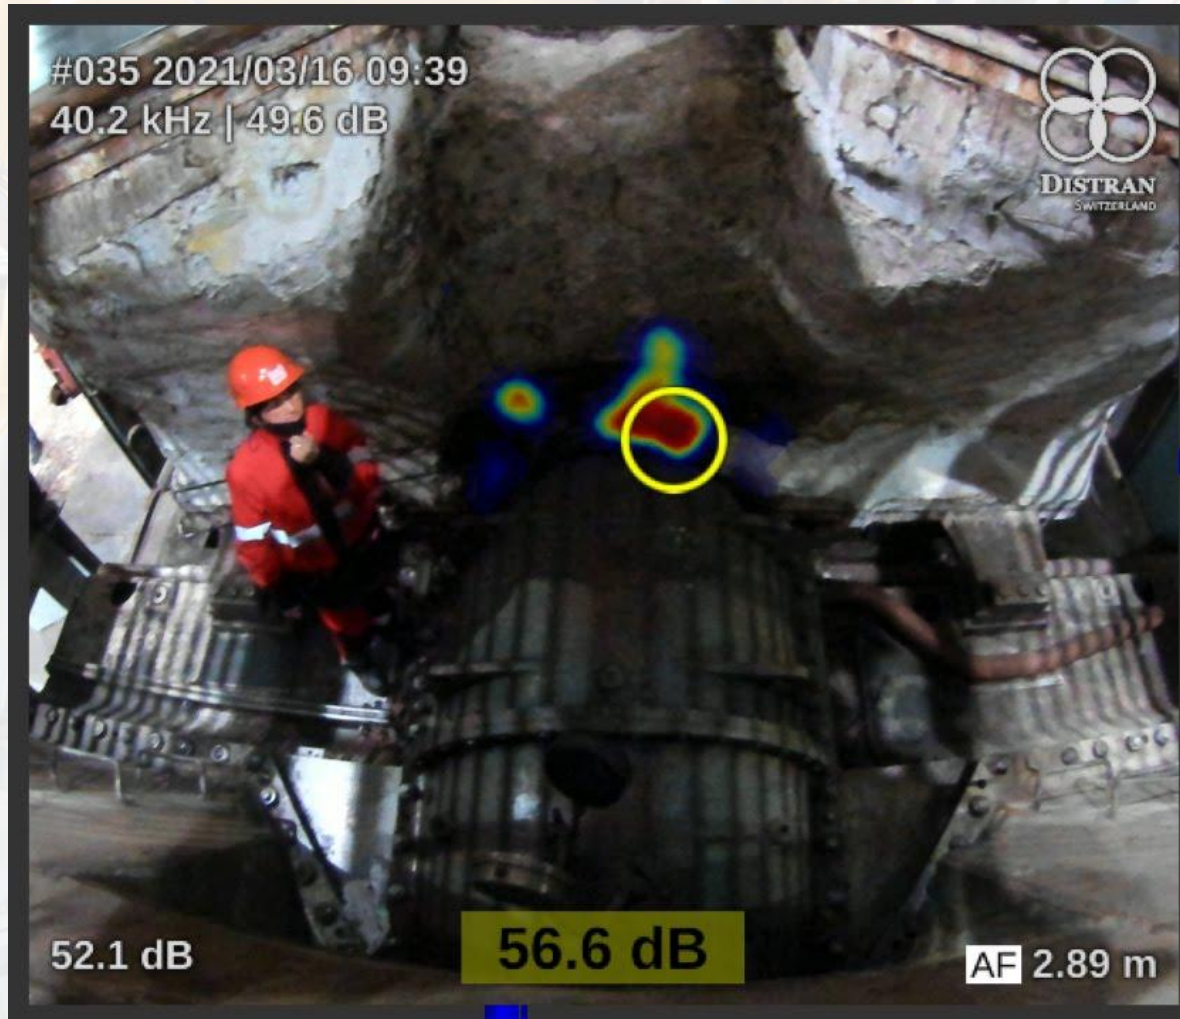
# Присос атмосферного воздуха заднего уплотнения ЦСД ТА-3

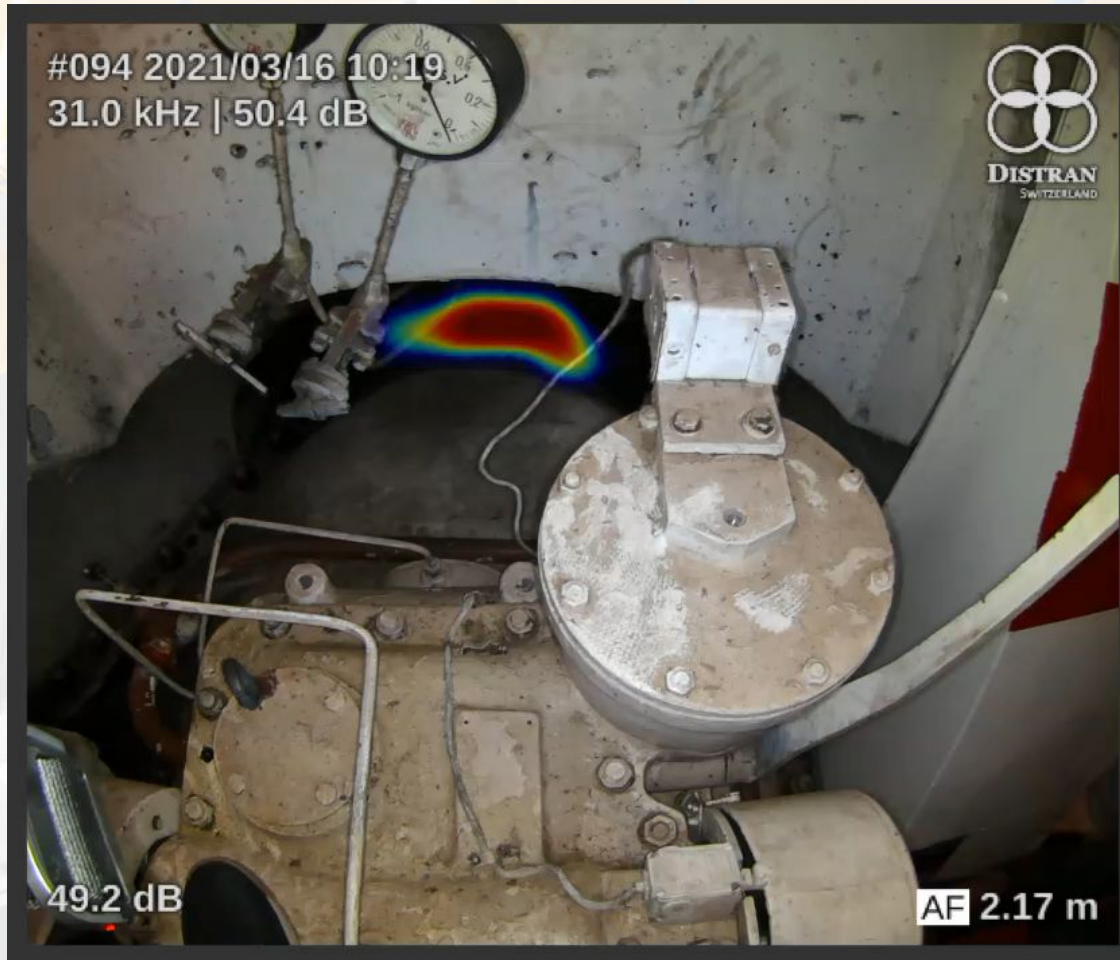
# Присос атмосферного воздуха заднего уплотнения ЦНД ТА-3

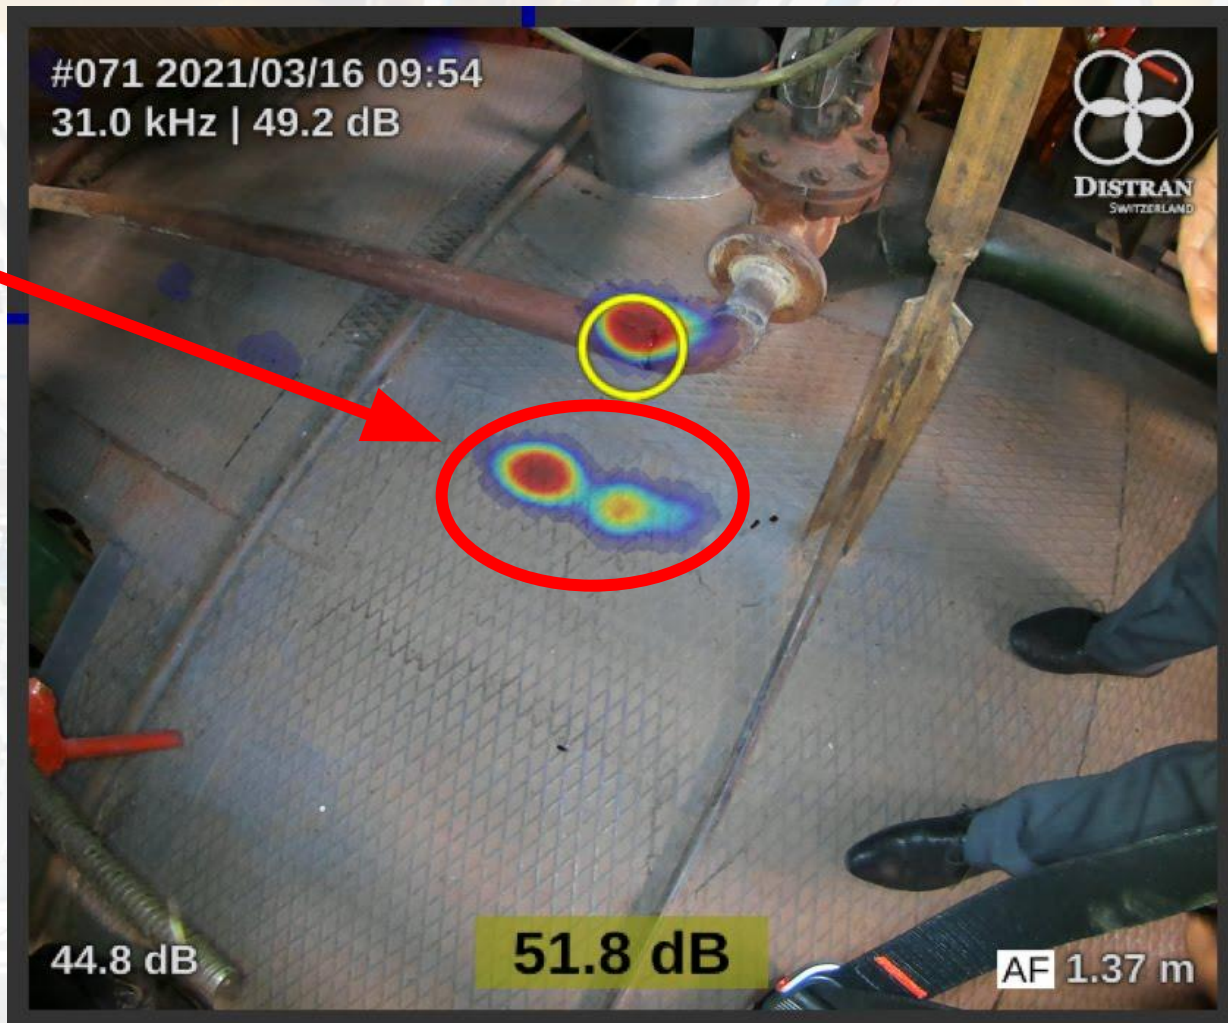
## Утечка воды по сварочному шву линии конденсата ТА-3

Отражение  
ультразвуковой волны  
источника шума на  
горизонтальной  
поверхности помогает  
найти источник  
ультразвукового  
колебания, т.е. утечку

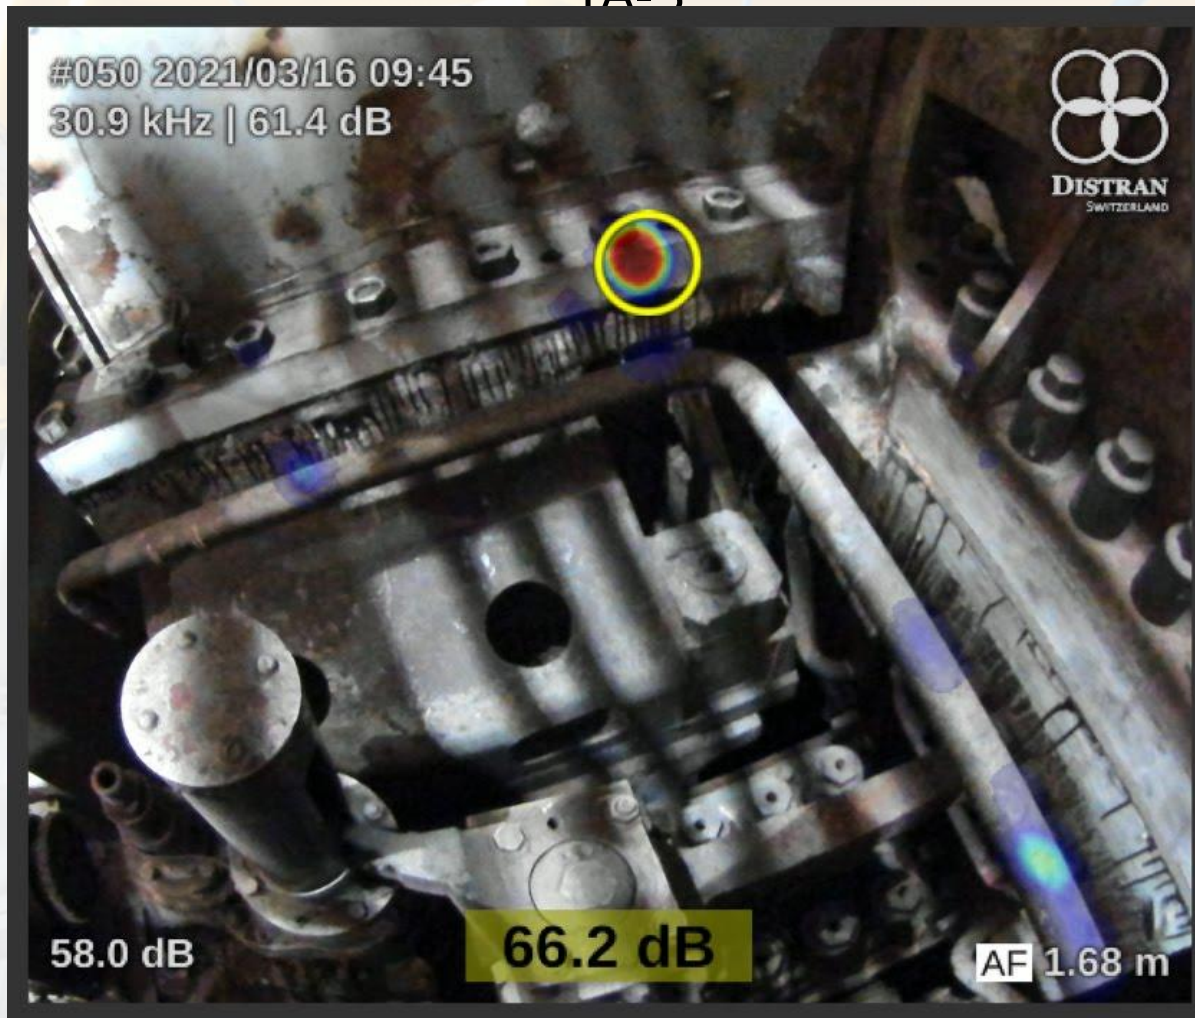
# Утечка из под фланцевого разъема ЦНД в районе сервомотора ТА-3

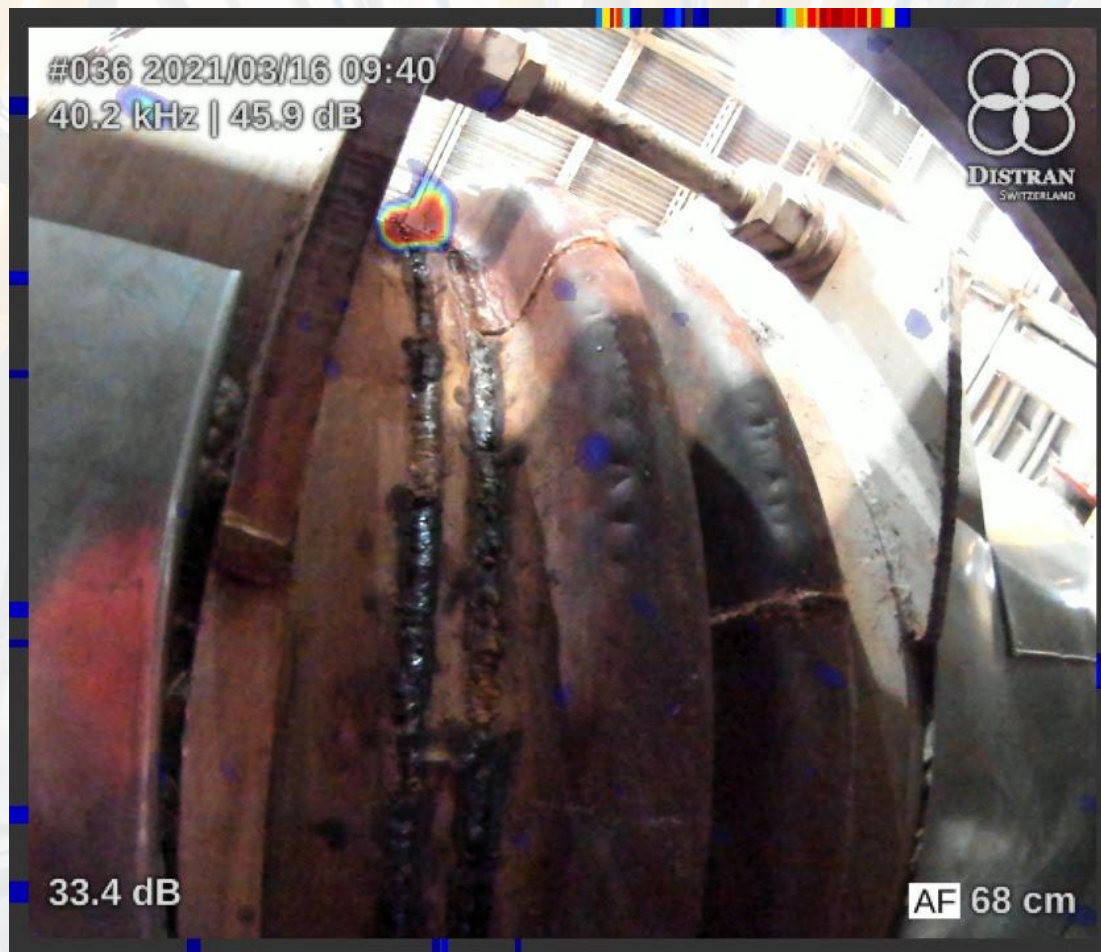
# Утечка пара по сварочному шву компенсатора перепускной трубы между ЦСД и ЦНД ТА-3

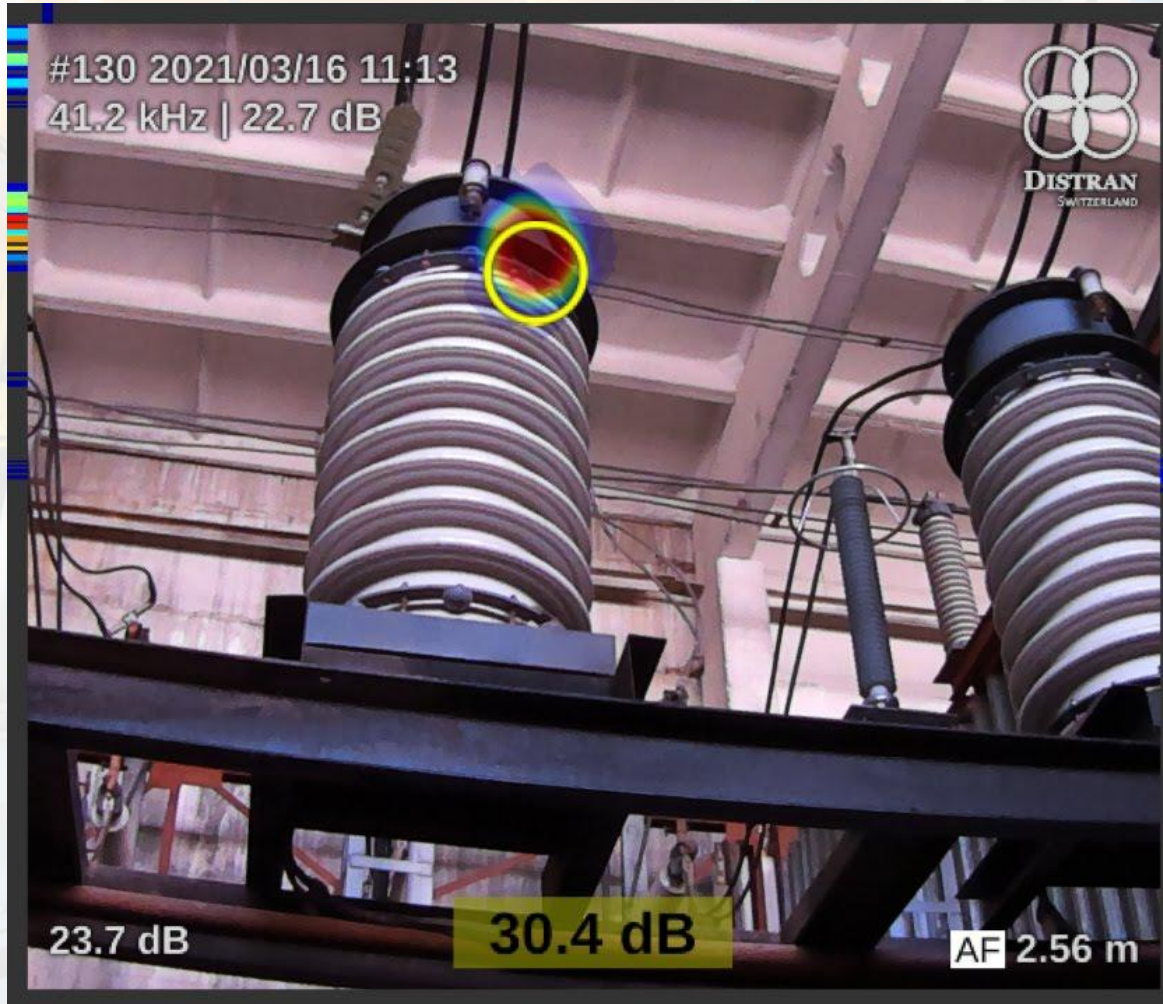
## ЧР по поверхности изолятора ТН 4 СШ 110 кВ

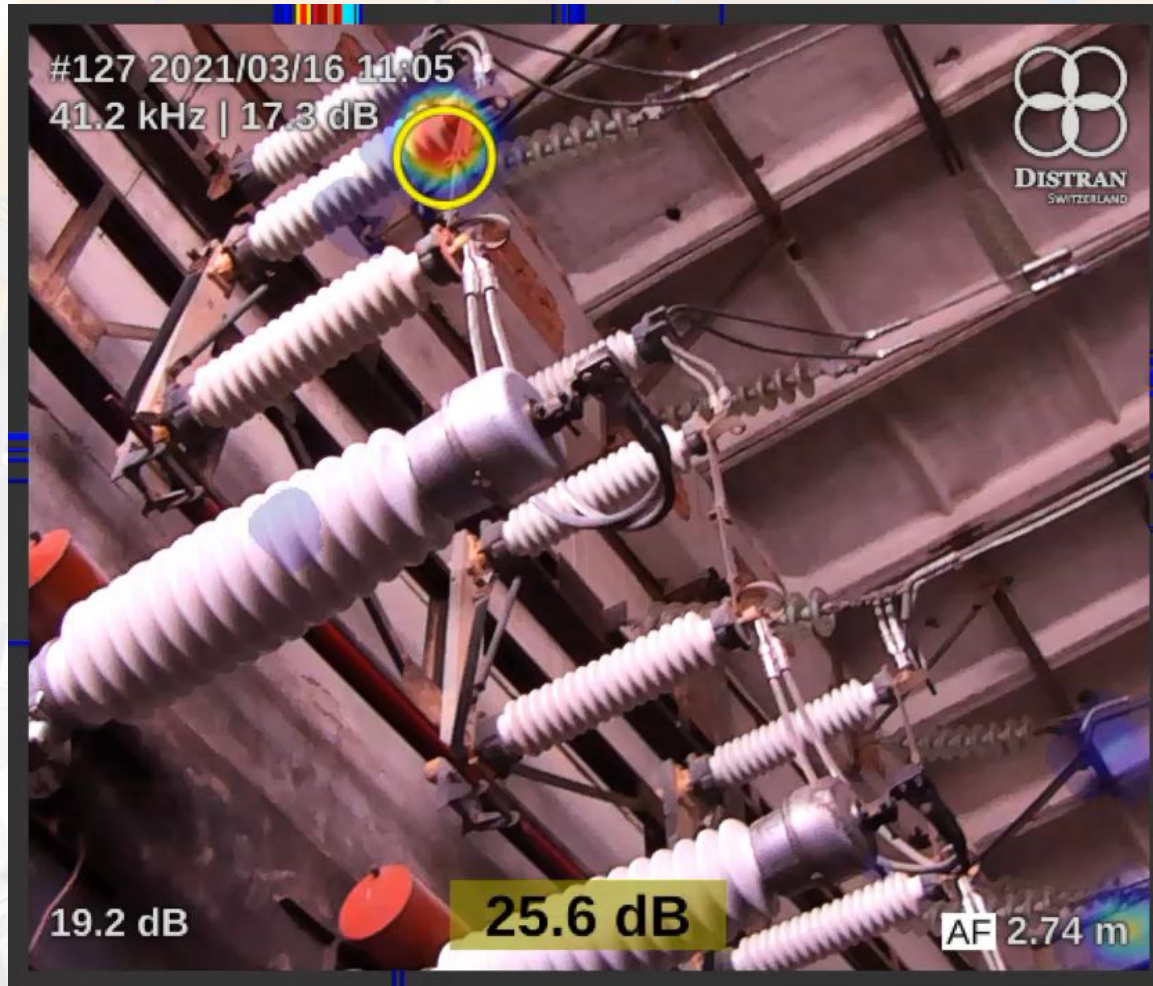
# ЧР в месте контактного соединения разъединителя СВ 110 кВ на фазе «А»

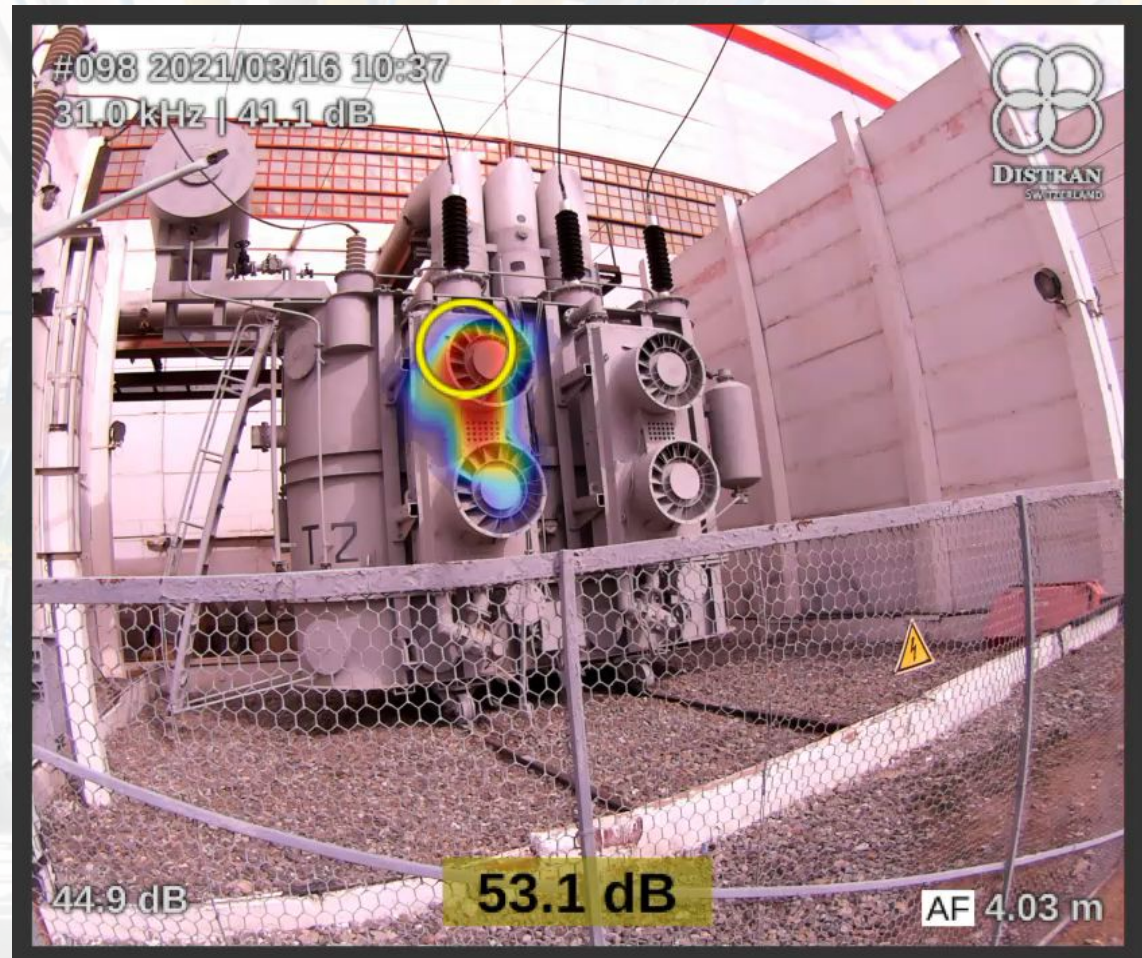
## Механическая неисправность вентилятора системы охлаждения трансформатора Т-2

Полученный результат иллюстрирует, что во время вывода трансформатора в ремонт требуется техническое обслуживание только одного вентилятора данной группы обдува трансформатора
