Технический отчет  
по результатам диагностического  
обследования оборудования ТЭЦ  
с помощью ультразвукового детектора **Distran  
Ultra Pro** в рамках демонстрации прибора

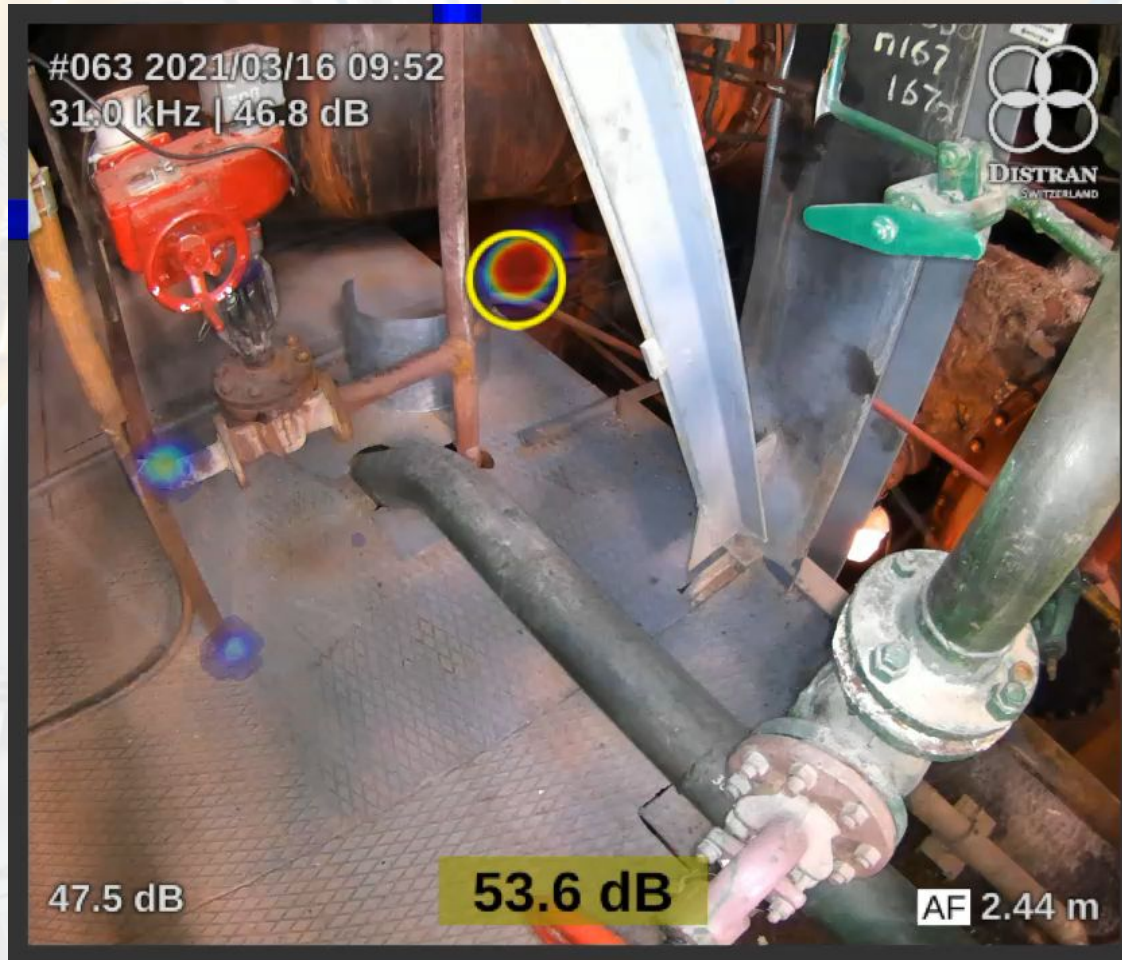
# Утечка на компенсаторе расширителя дренажей ТА-3

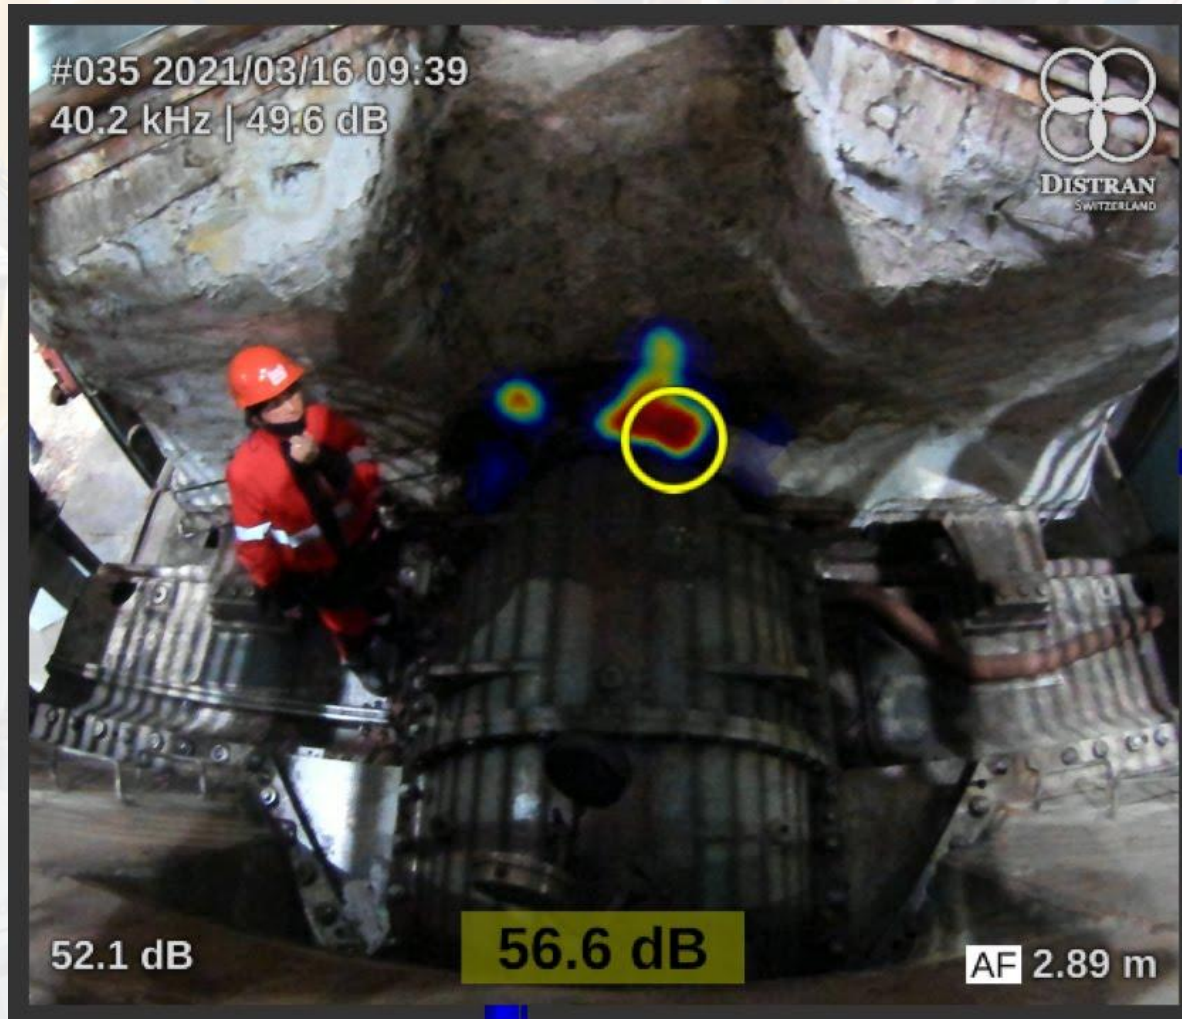
# Присос атмосферного воздуха заднего уплотнения ЦСД ТА-3

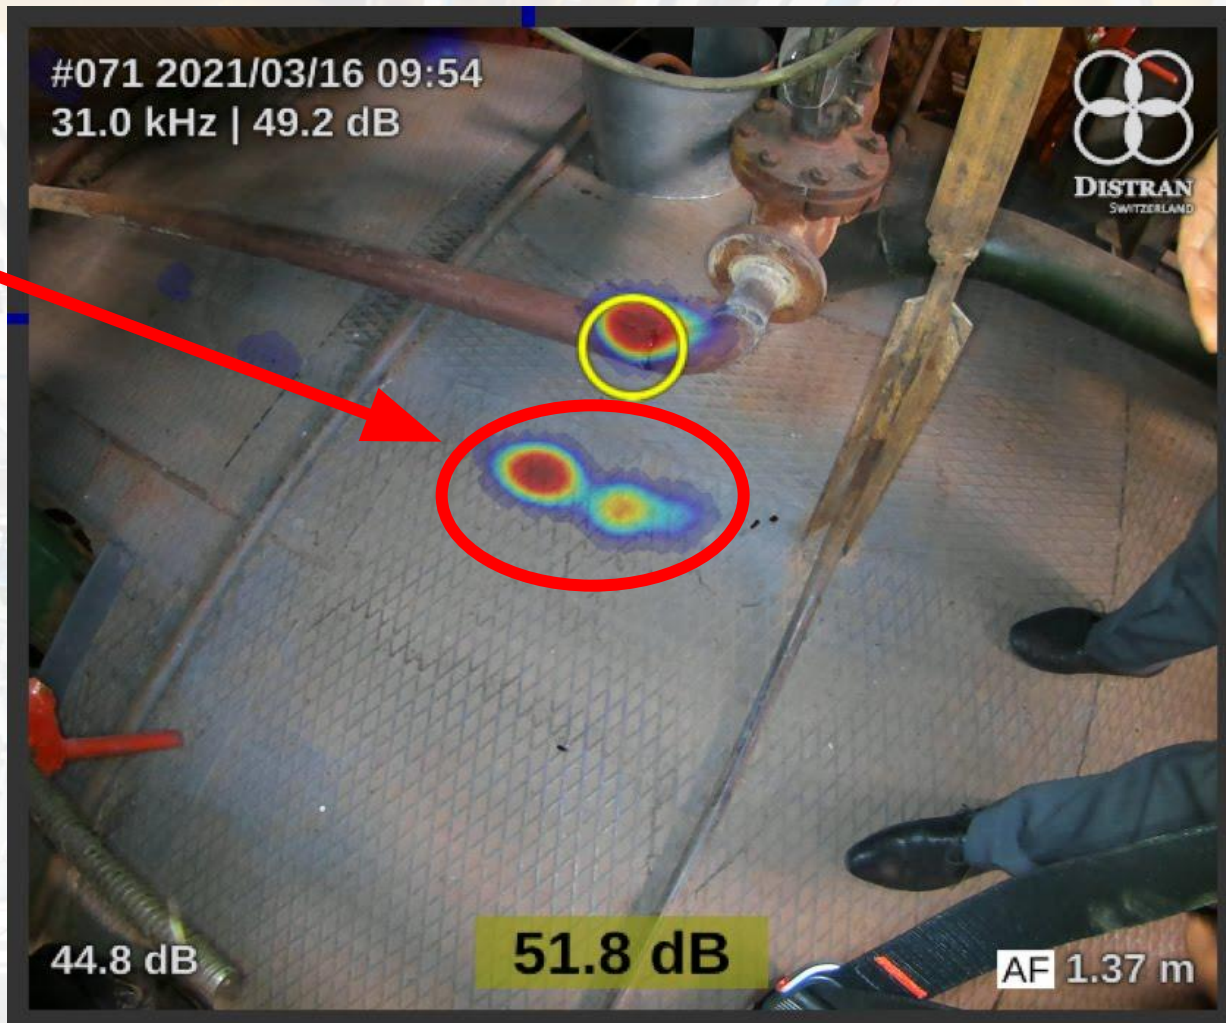
## Утечка воды по сварочному шву линии конденсата ТА-3

Отражение  
ультразвуковой волны  
источника шума на  
горизонтальной  
поверхности помогает  
найти источник  
ультразвукового  
колебания, т.е. утечку

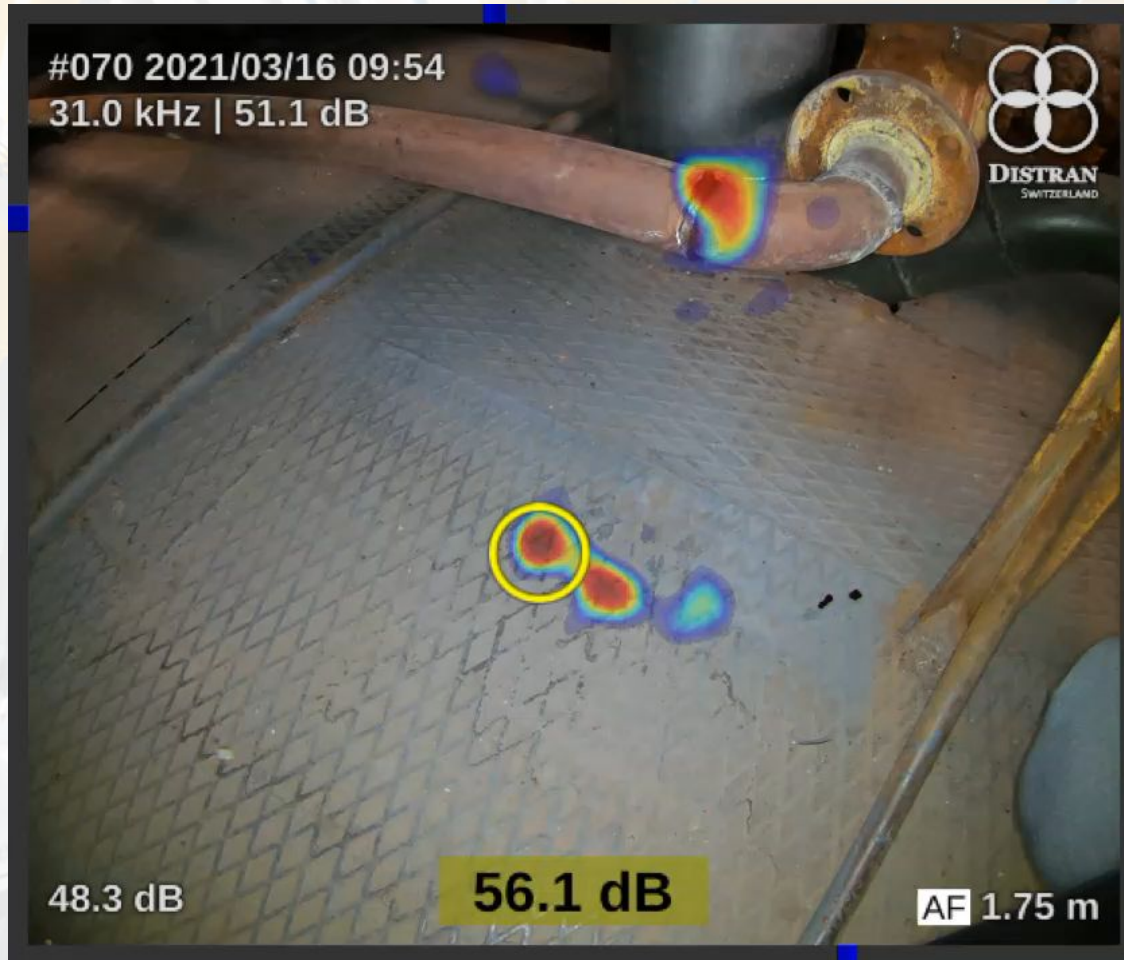
## Утечка воды по сварочному шву линии конденсата ТА-3

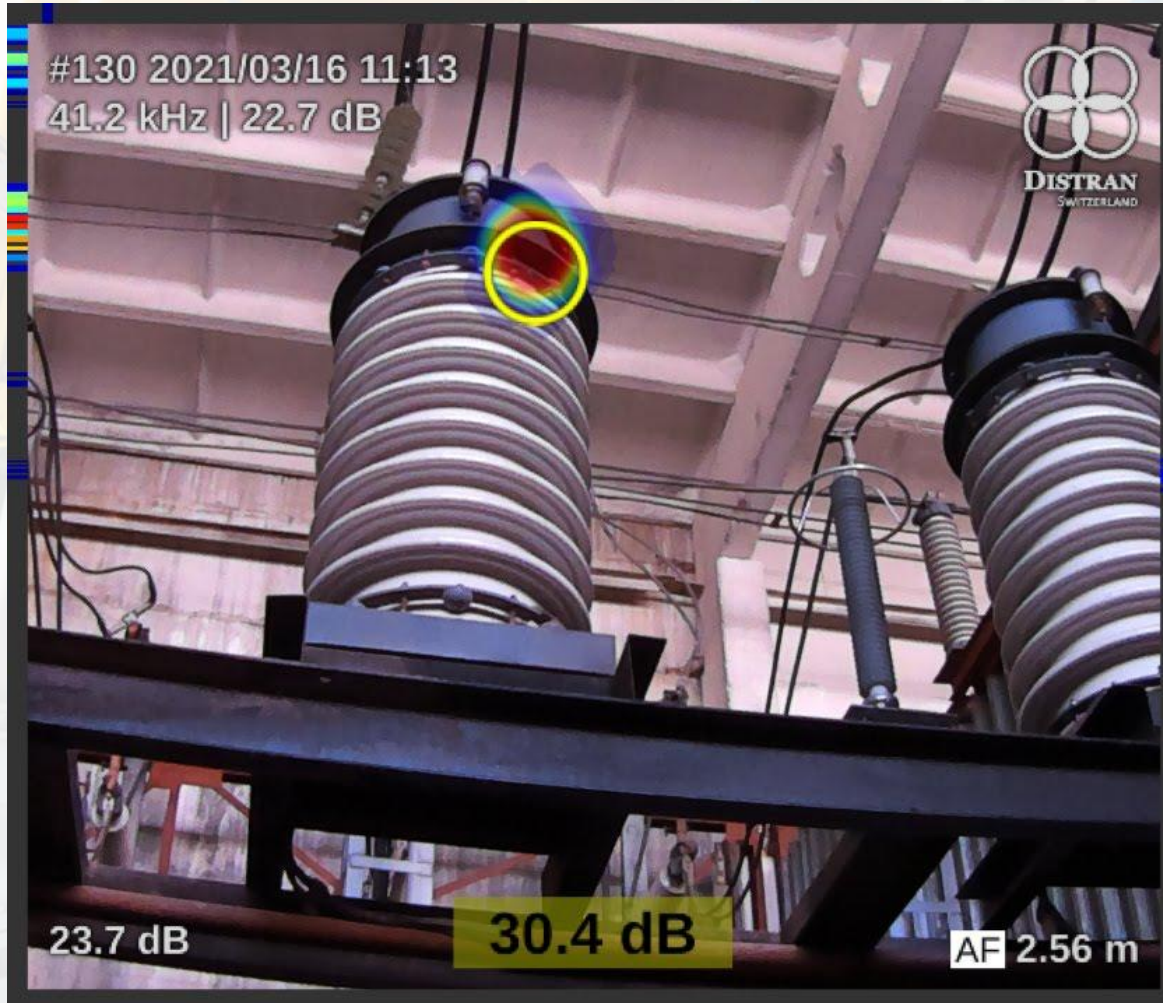
# ЧР по поверхности изолятора ТН 4 СШ 110 кВ

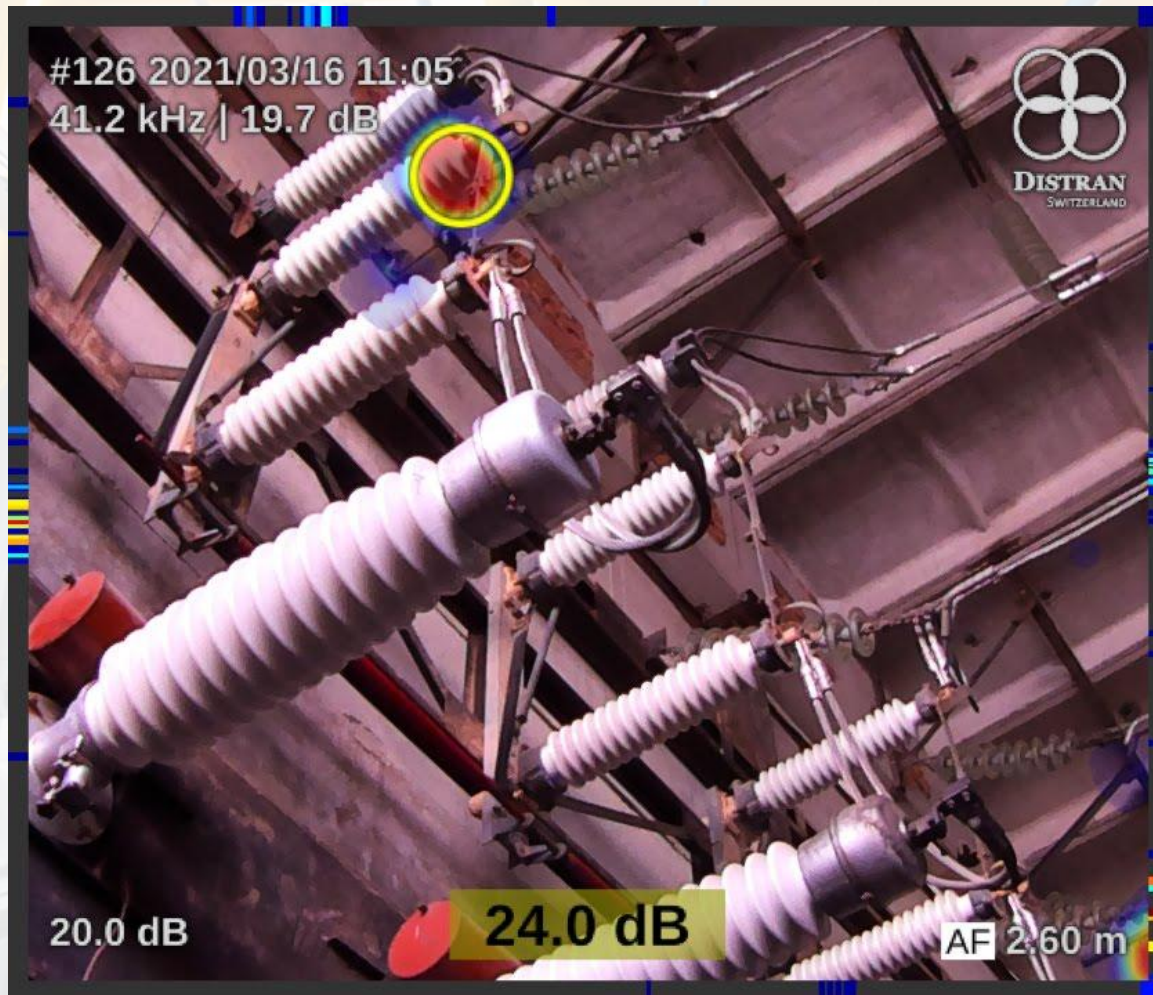
# ЧР в месте контактного соединения разъединителя СВ 110 кВ на фазе «А»

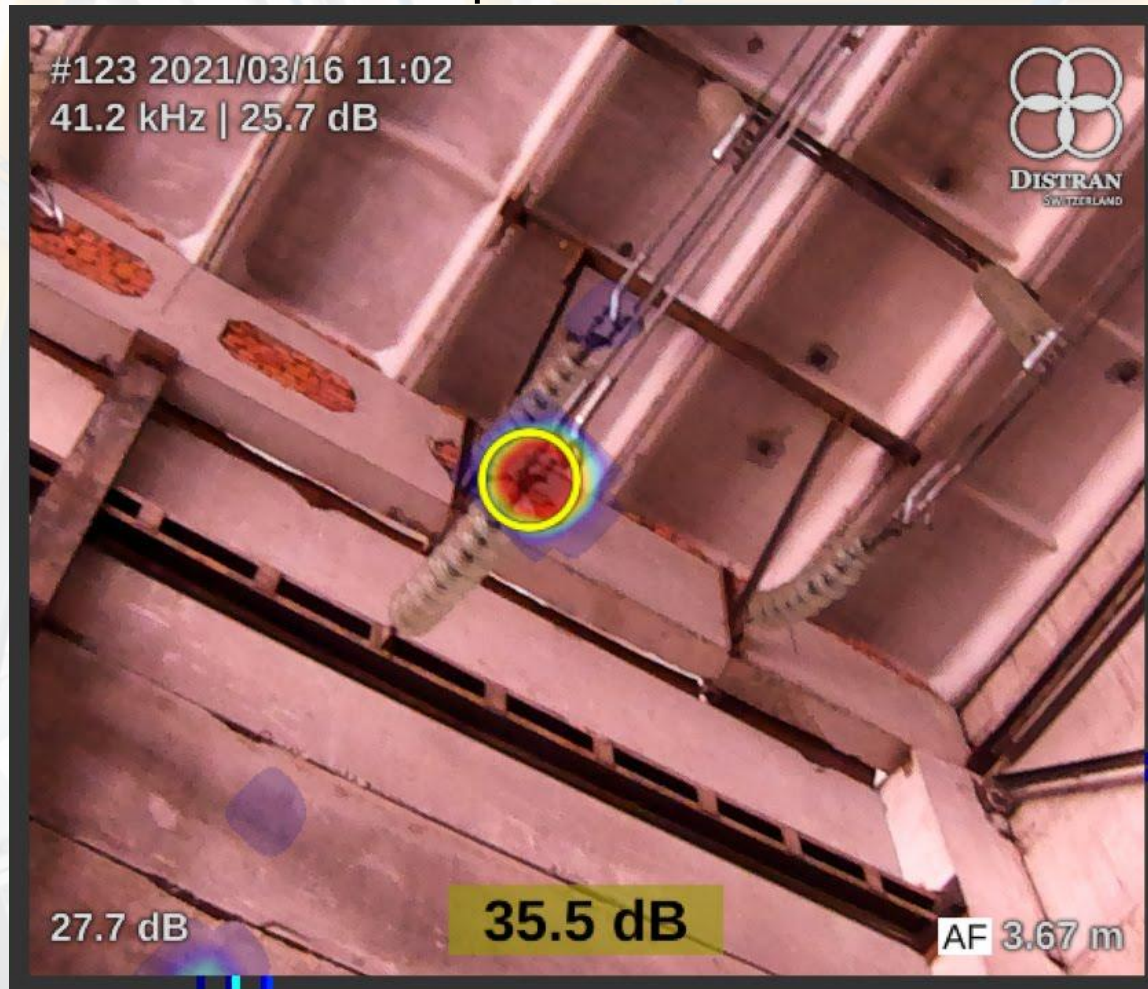
# Коронный разряд в месте контактного соединения подвесного изолятора ОСШ 110 кВ

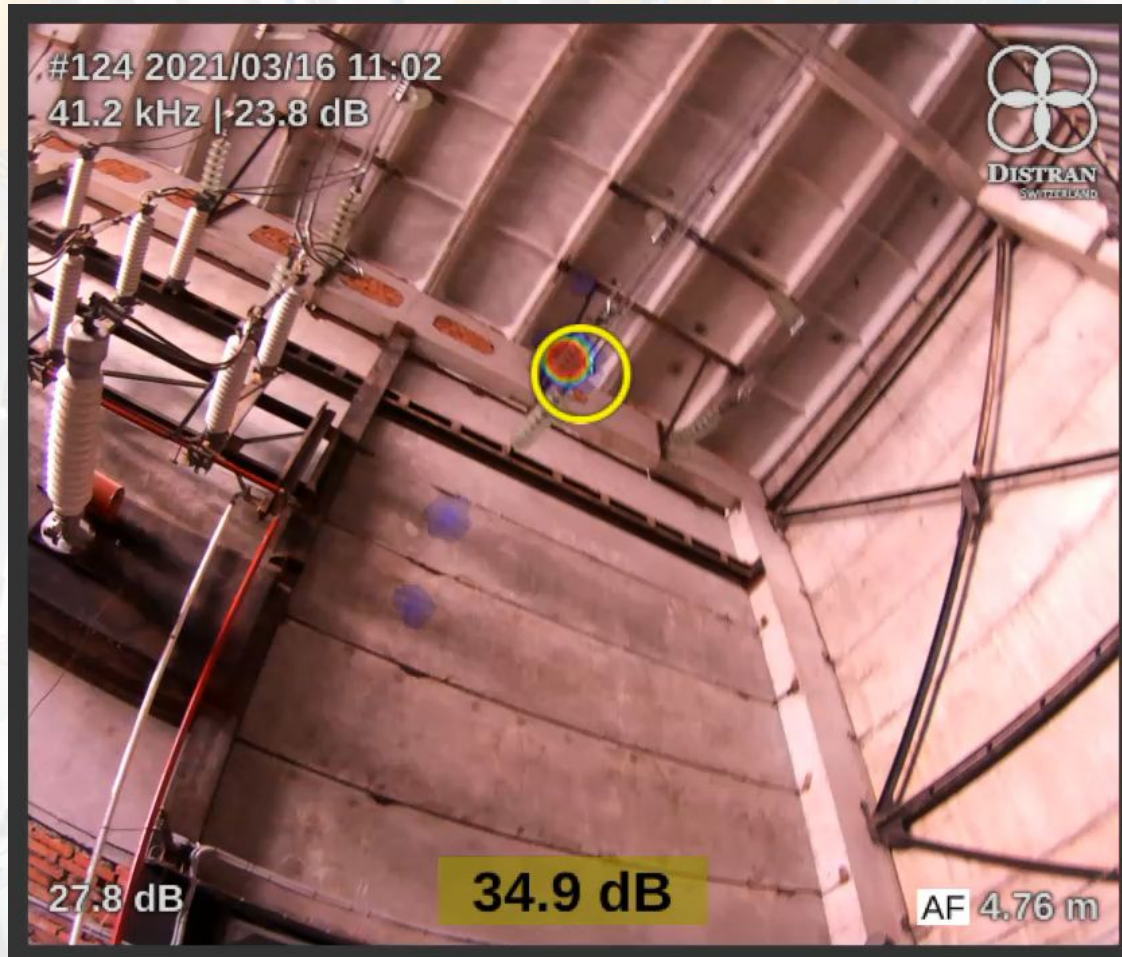
# Коронный разряд в месте контактного соединения подвесного изолятора ОСШ 110 кВ

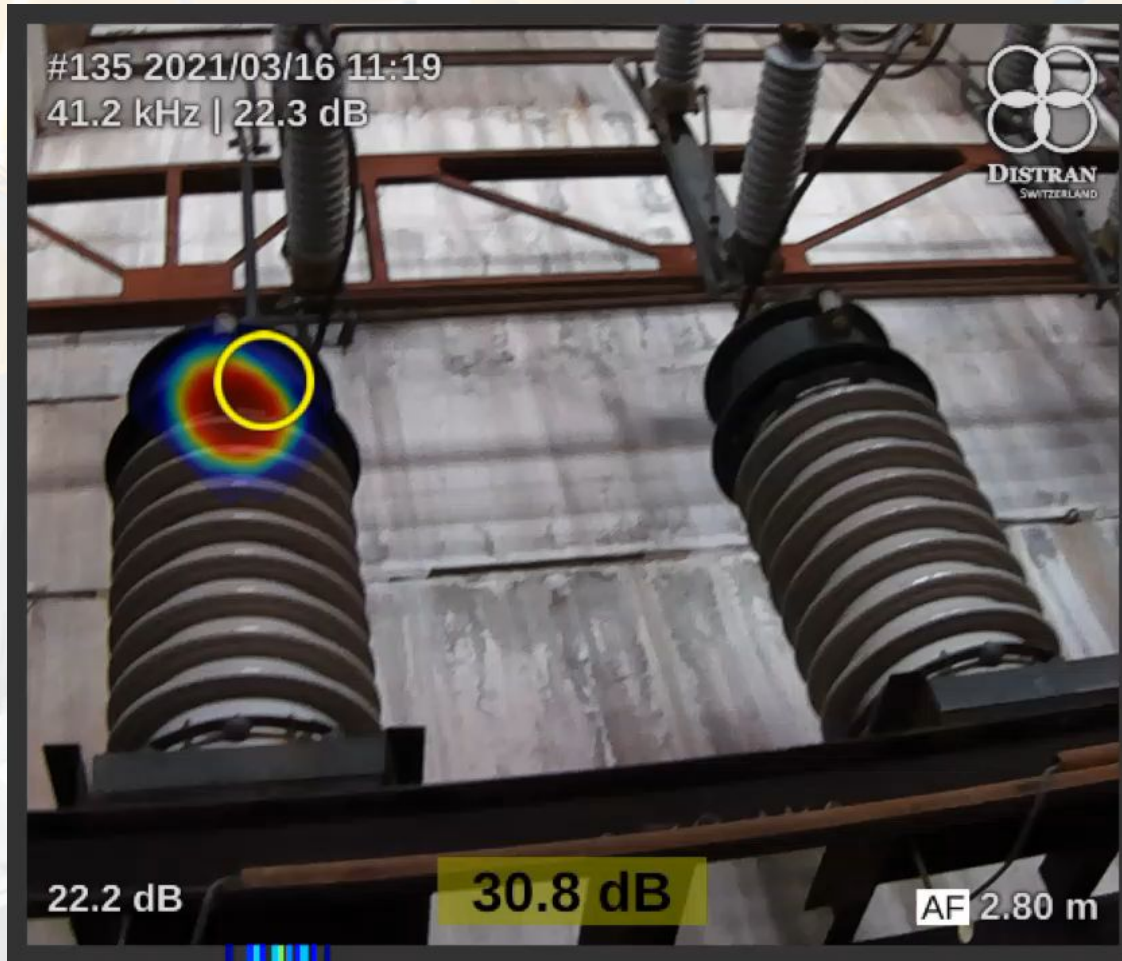
## ЧР по поверхности изолятора ТН ОСШ-2
