1. Фото. Общий вид блока оперативных силосов

3. Вероятные причины возникновения дефектов

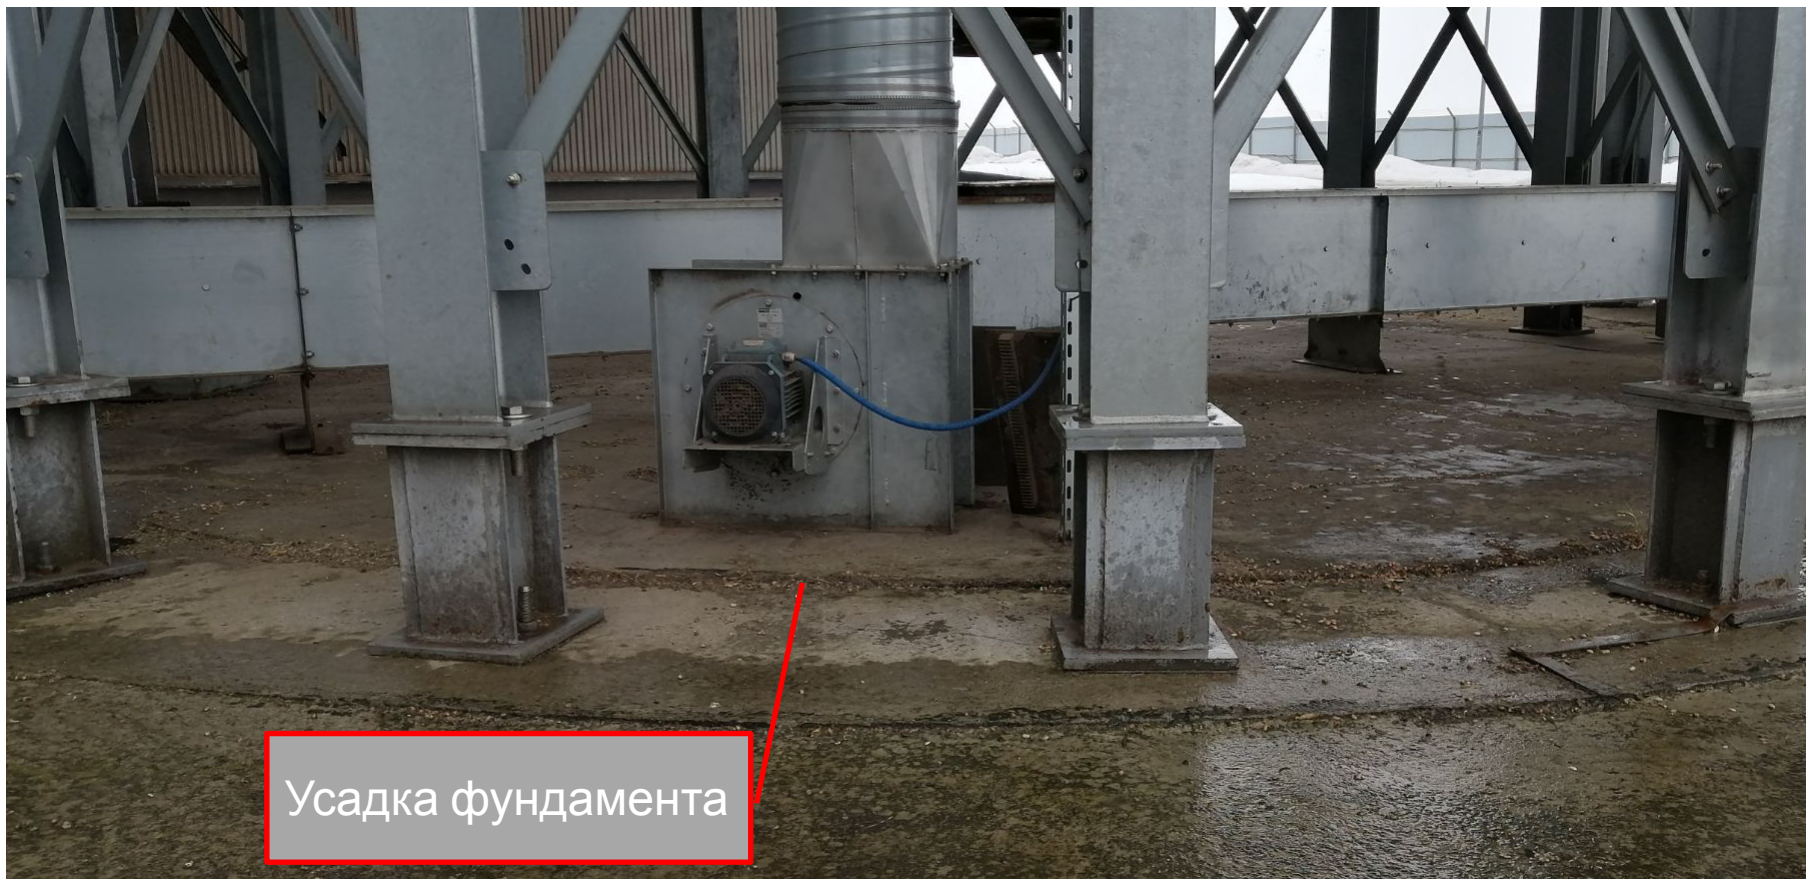
1. Фото. Усадка фундамента

Усадка фундамента

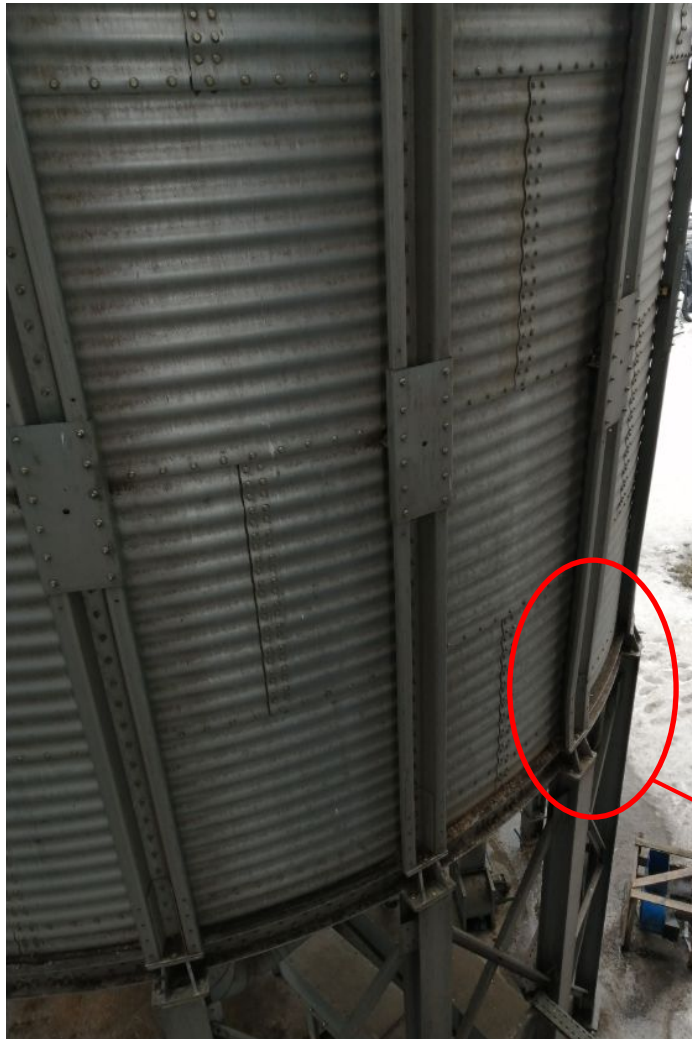
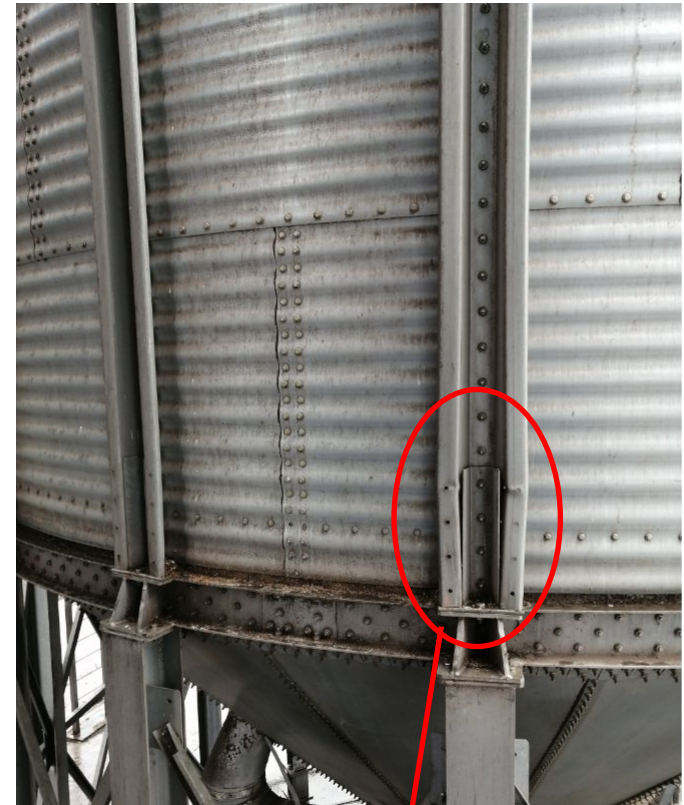
1. Фото. Деформация ребра жесткости

Замятие ребра жесткости

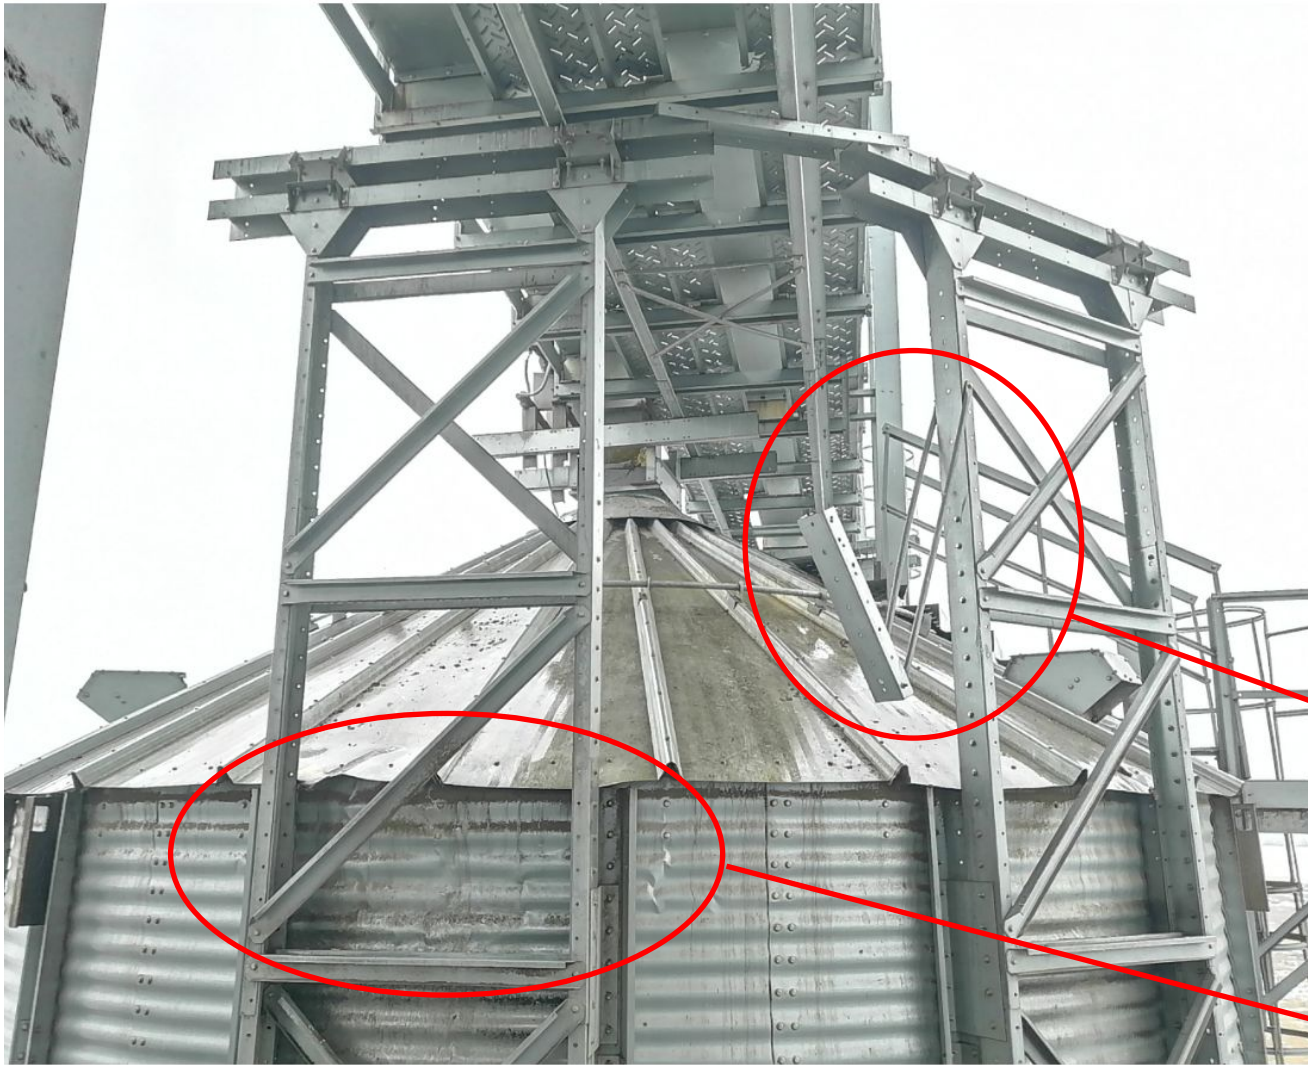
1. Фото. Деформация в зоне опирания транспортного моста

Элемент узла
крепления
транспортного
моста

Замятие стенового
и кровельных
листов

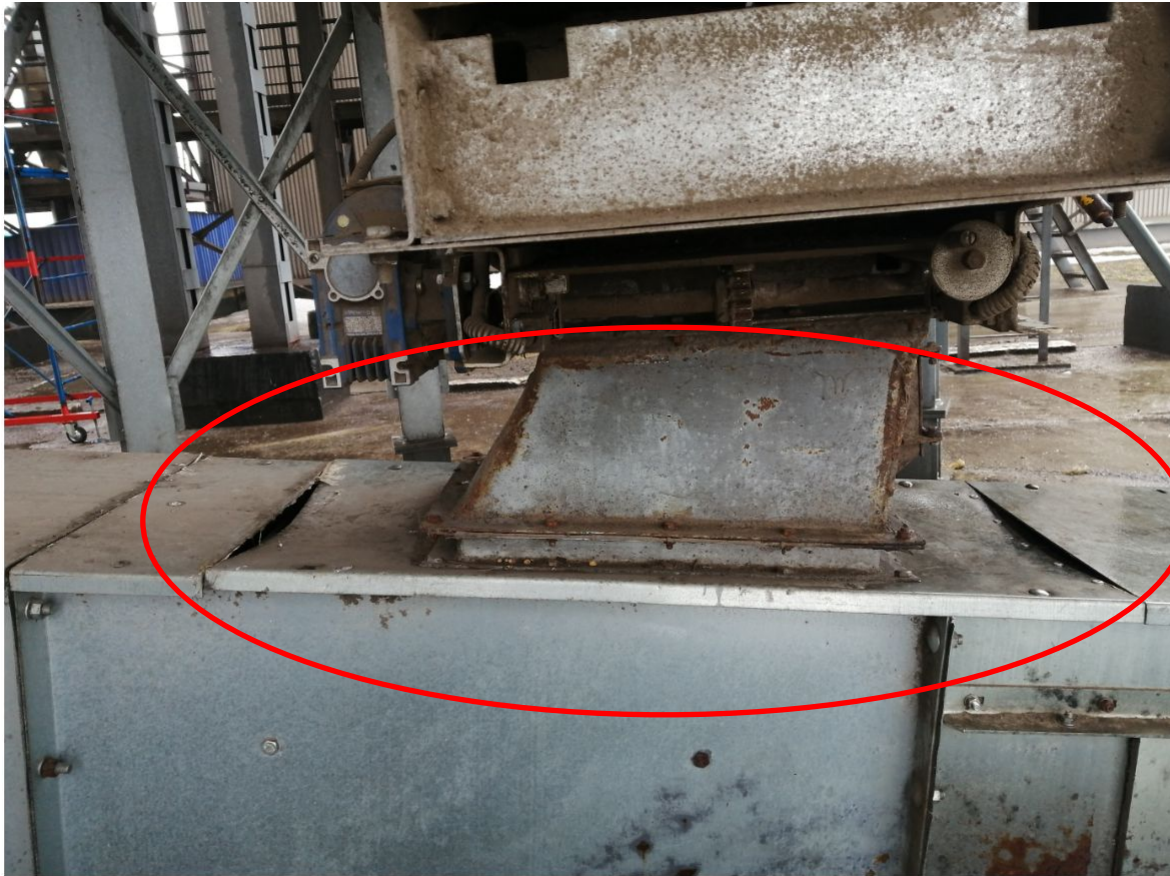
1. Фото. Деформация в зоне опирания транспортного моста

Замятие
конвейера
