О происшествиях на крупных металлургических предприятиях

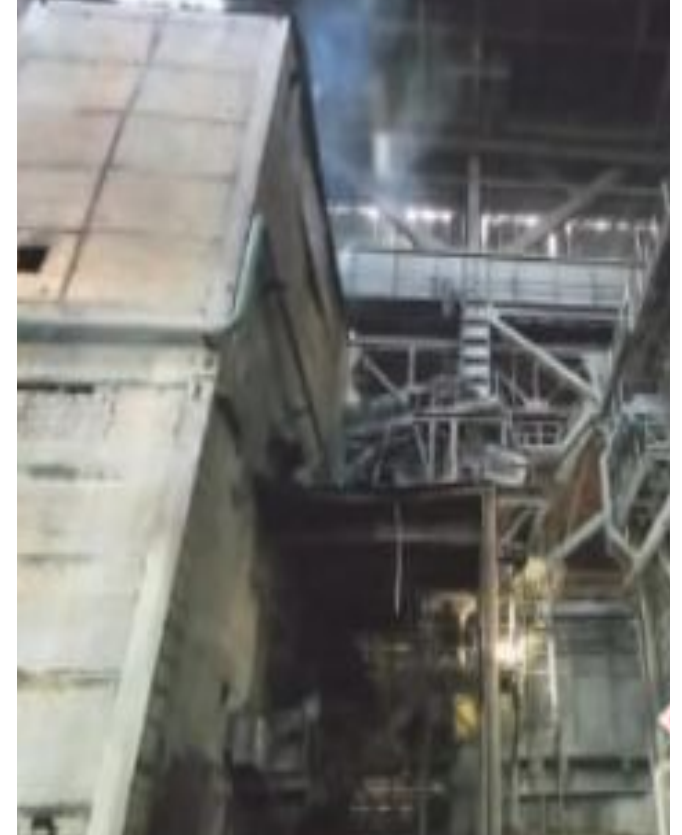
Происшествие в электросталеплавильном цехе (ЭСЦ)

30.11.2021 г. при проведении работ по дегазации масла в трансформаторе (удаление растворённых газов из трансформаторного масла) произошло возгорание масла. Оба электромонтера, выполнявшие работу, получили отравление продуктами горения и ожоги, один из них (возраст 22 года) – несовместимые с жизнью.

1. Работы по дегазации масла проводить на выведенном из работы трансформаторе.
2. Не допускать проливы масла. Если есть вероятность проливов – использовать поддоны, маслоуловители.
3. Не пользоваться открытым огнем при работе с трансформаторным маслом.
4. В работе использовать исправное оборудование, исключаящее:
 - искрообразование;
 - превышение допустимого давления, разгерметизацию емкостей, разбрызгивание масла;
 - недопустимый нагрев рабочей жидкости, поверхностей оборудования.
5. Обеспечить исправное состояние систем автоматического пожаротушения.
6. Обеспечить наличие в местах проведения работ необходимых исправных первичных средств пожаротушения.

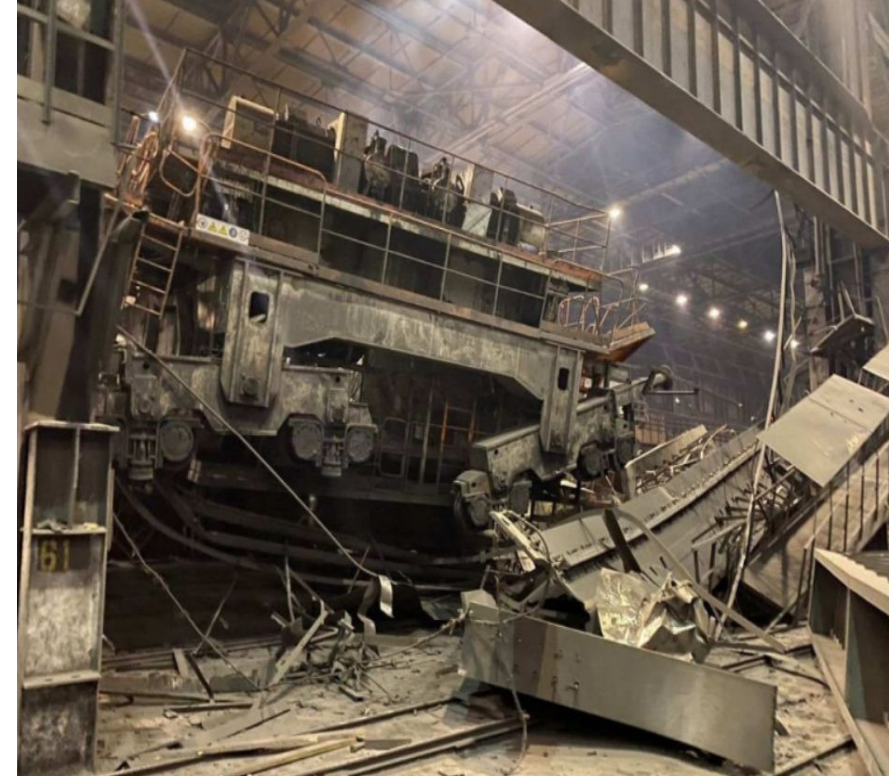
Происшествие в конвертерном цехе

01.12.2021 г. при проведении погрузочно-разгрузочных работ произошло падение мостового крана. В результате падения 29-летняя машинист, находившаяся в кабине, получила травмы, несовместимые с жизнью.

1. Не приступать к работе при неисправности приборов безопасности (концевых выключателей передвижения, подъема), тормозов, тупиковых упоров, грузозахватных органов и электродвигателей.
2. Не приступать к работе при наличии недопустимых дефектов металлоконструкций крана, крановых путей и подкрановых балок (трещины, остаточные деформации выше допустимых пределов, отсутствие крепежа), превышении допустимого износа реборд колес крана.
3. Не приступать к работе при выявлении неисправности грузовых канатов (повреждения, разрывы, износ сверх допустимых пределов), неправильной их установки.
4. Не превышать допустимую грузоподъемность крана.
5. Не использовать ограничители передвижения в качестве органов управления.
6. Своевременно и в полном объеме проводить:
 - осмотры, освидетельствование, экспертизу ПБ,
 - замену, ремонт и регламентное обслуживание подъемных сооружений и подкрановых балок.

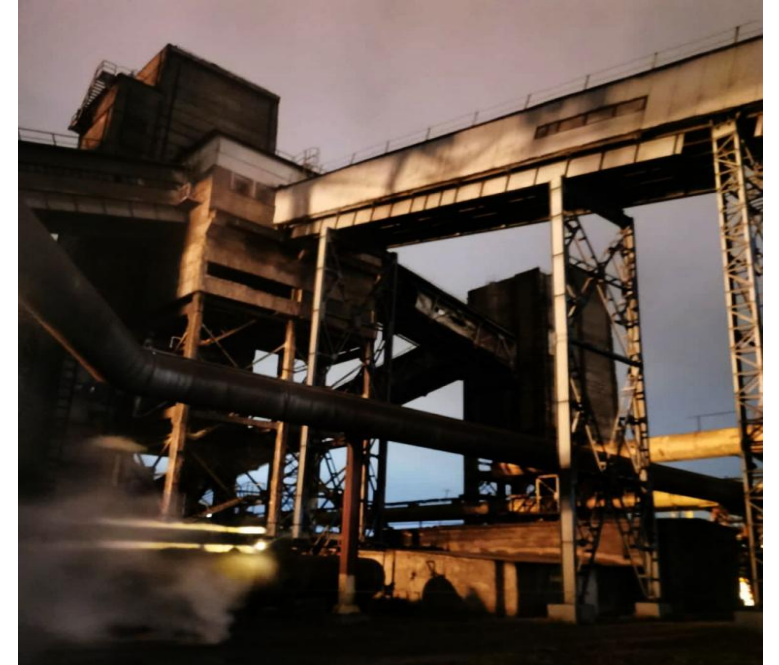
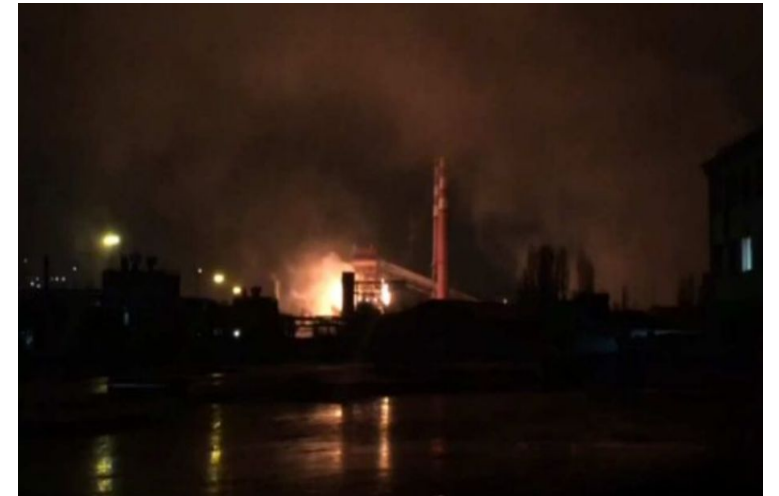
Происшествие на складе угля

14.11.2021 г. на складе угля произошёл хлопок с последующим возгоранием конвейера углеподготовки. В результате произошло частичное обрушение кровли склада, одна сотрудница получила травмы, не совместимые с жизнью.

1. Обеспечить исправность имеющихся систем пылеулавливания, пылеподавления (аспирация, вентиляция, оросительная системы) на участках транспортировки и механической обработки угля (опасность образования взрывоопасной смеси воздуха с угольной пылью во взвешенном состоянии).
2. На складах угля:
 - исключить наличие оголенных токоведущих частей электрических сетей и электрооборудования.
 - в работе использовать исправное электрооборудование, исключающее искрообразование (помещения категории Б, В-IIa - электрооборудование должно быть выполнено во взрывозащищенном исполнении);
 - не пользоваться открытым огнем.
