**Основные недостатки в деятельности  
подведомственных учреждений УФСИН России  
по Республике Башкортостан в части организации  
проведения обследований территории учреждения,  
зданий, помещений и сооружений обыскowo –  
маневренной группой**

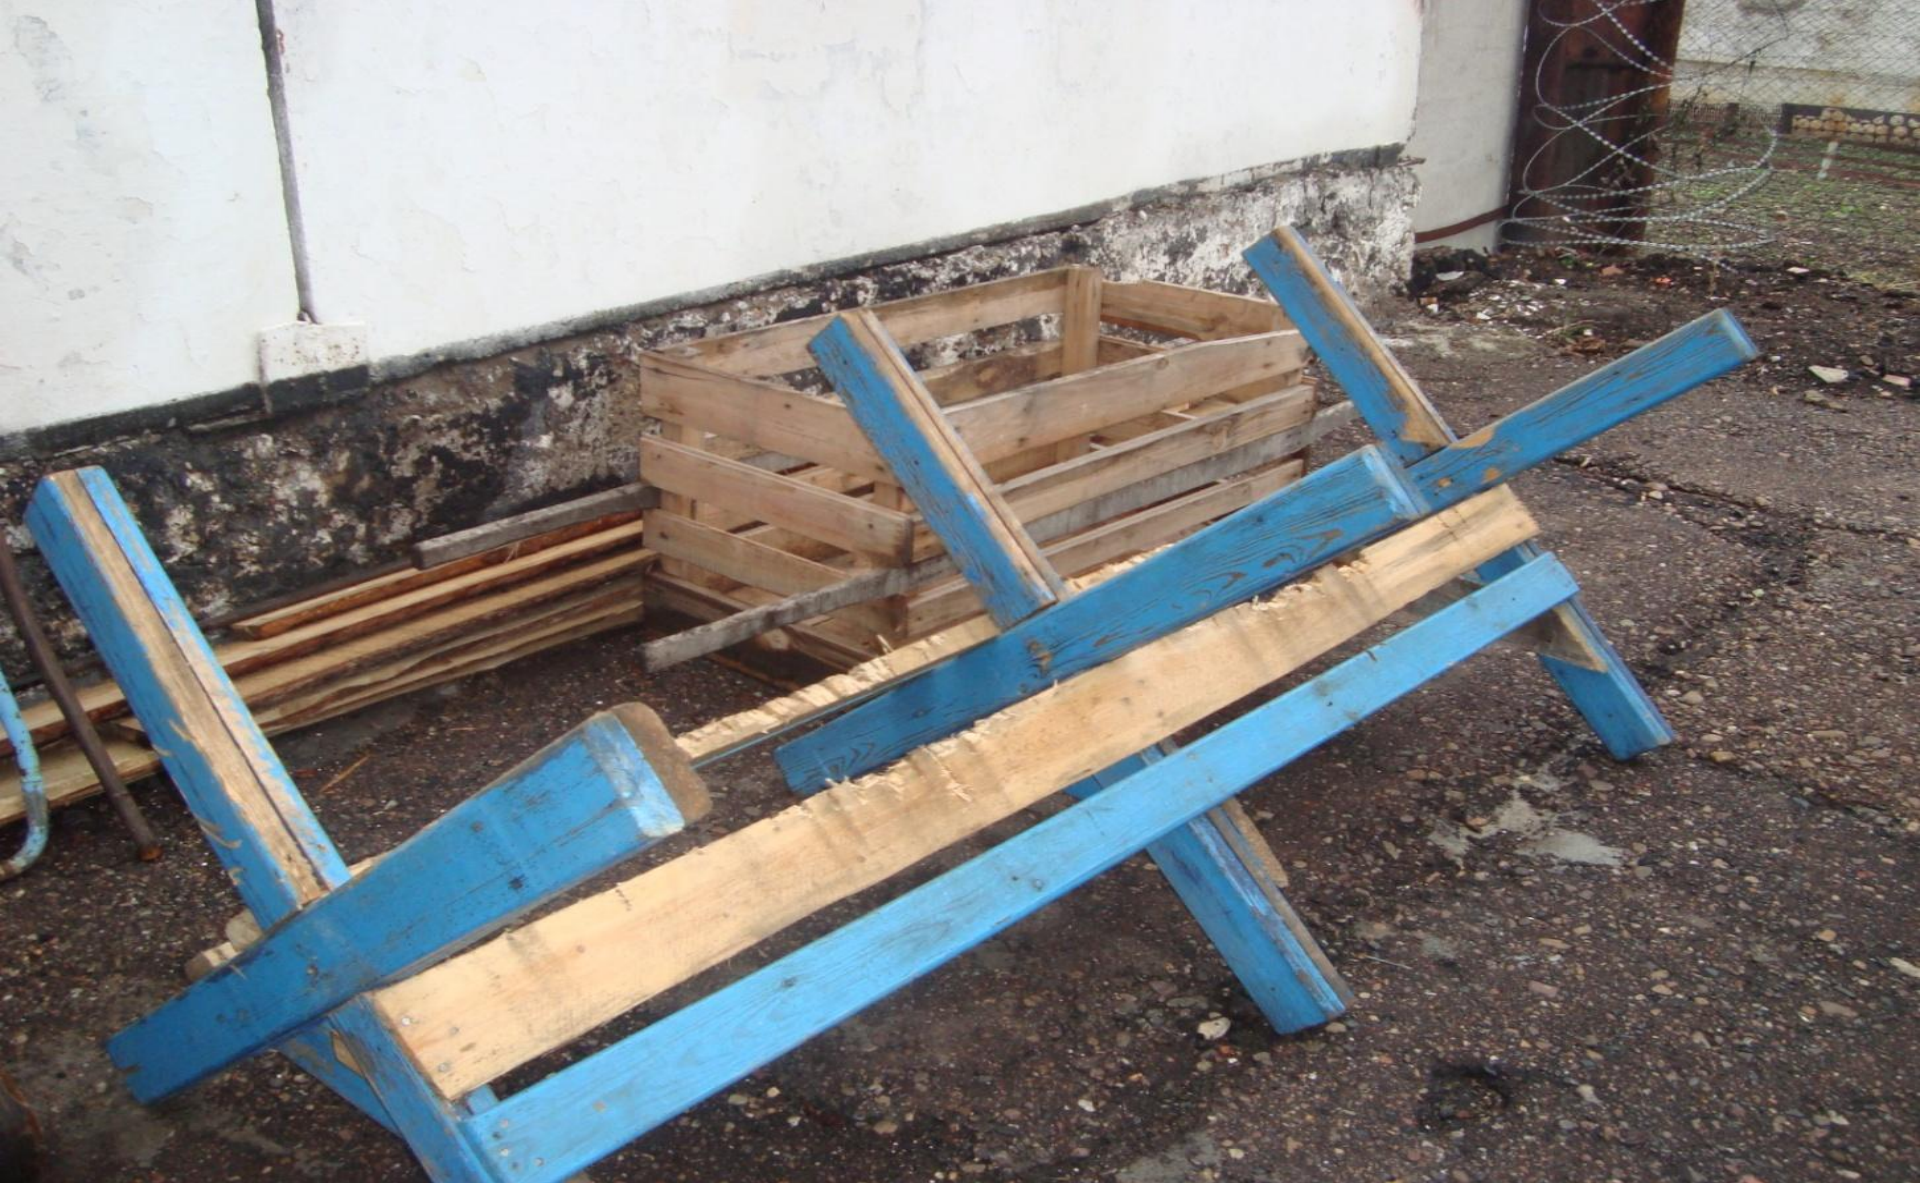
**Допускается хранение длинномерных предметов (доски, устройство для распиловки досок) вблизи внутренней запретной зоны участка № 5.**

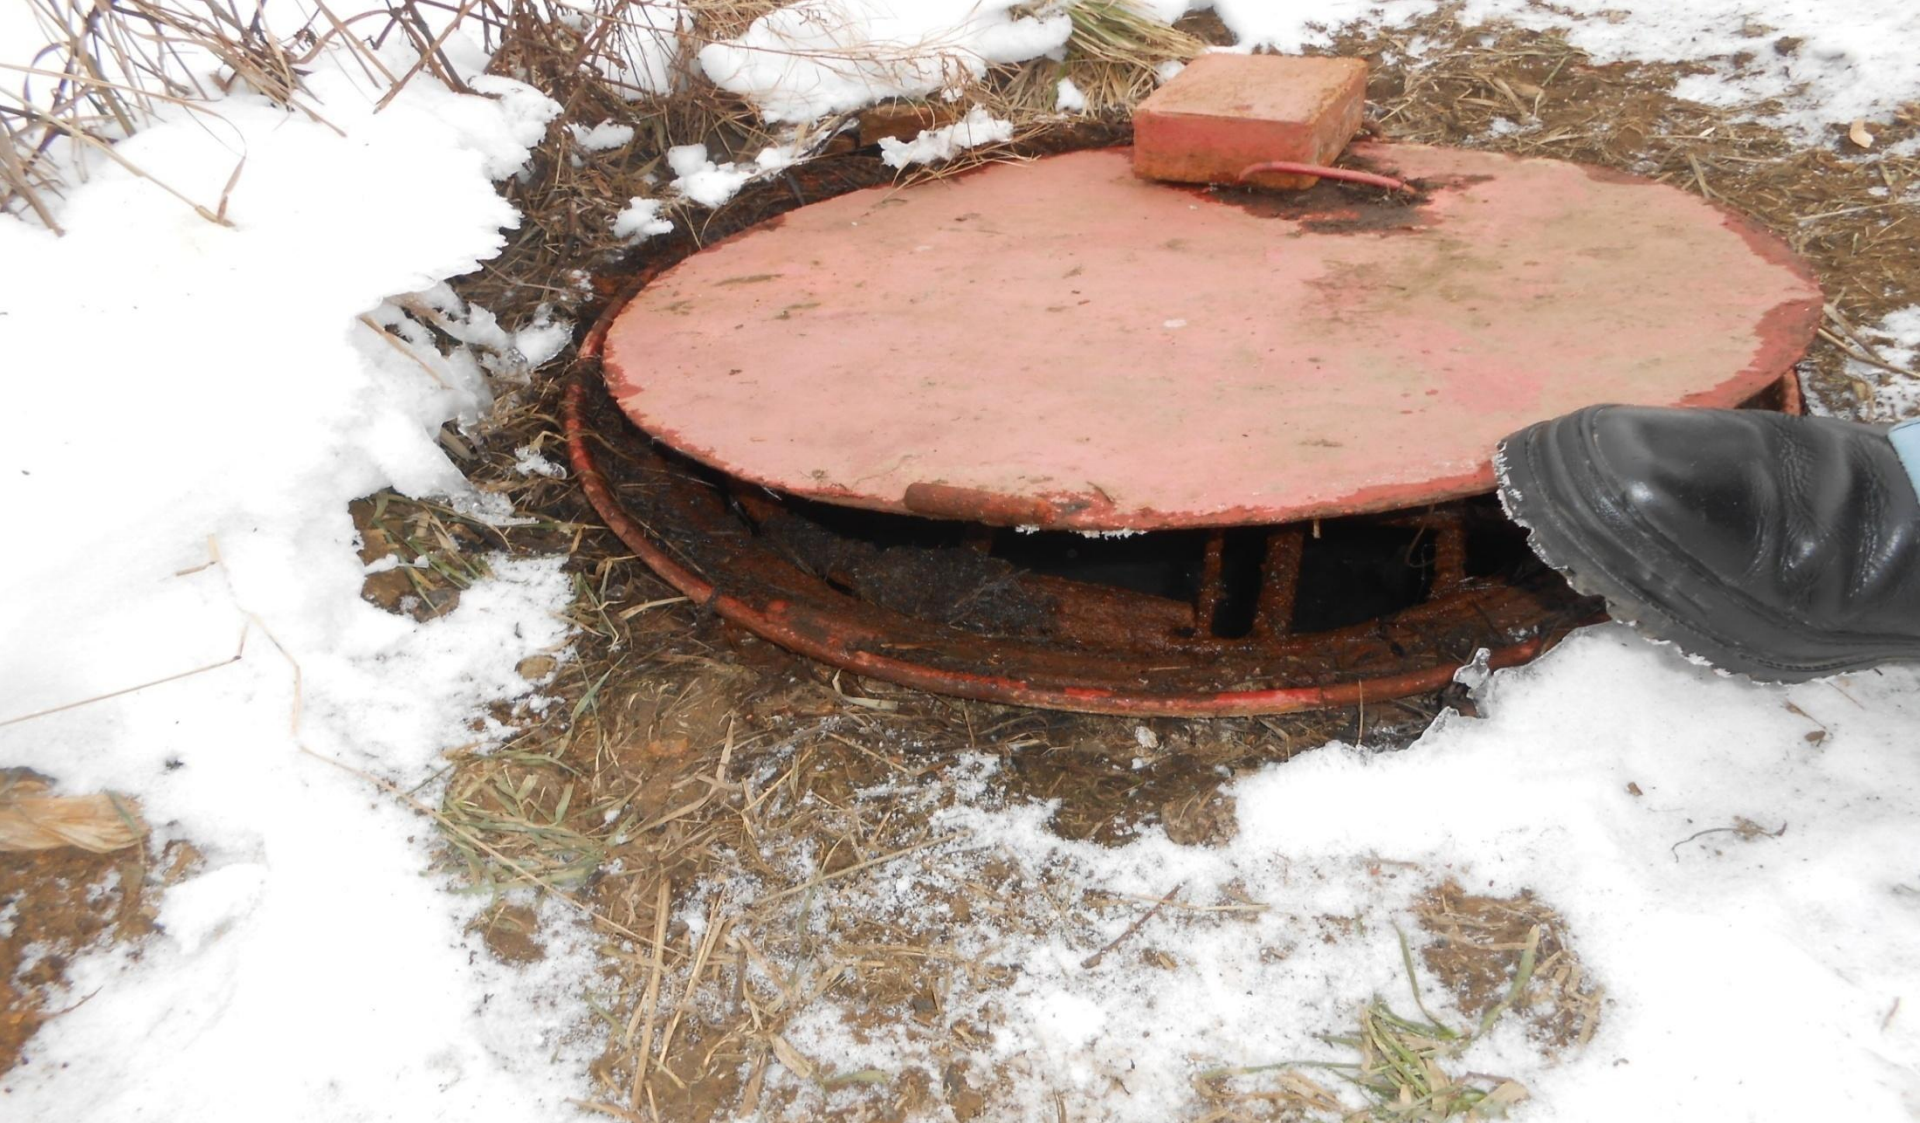
**На 2-ом участке внутренней запретной зоны, петли канализационного колодца не исправны (сгнили).**

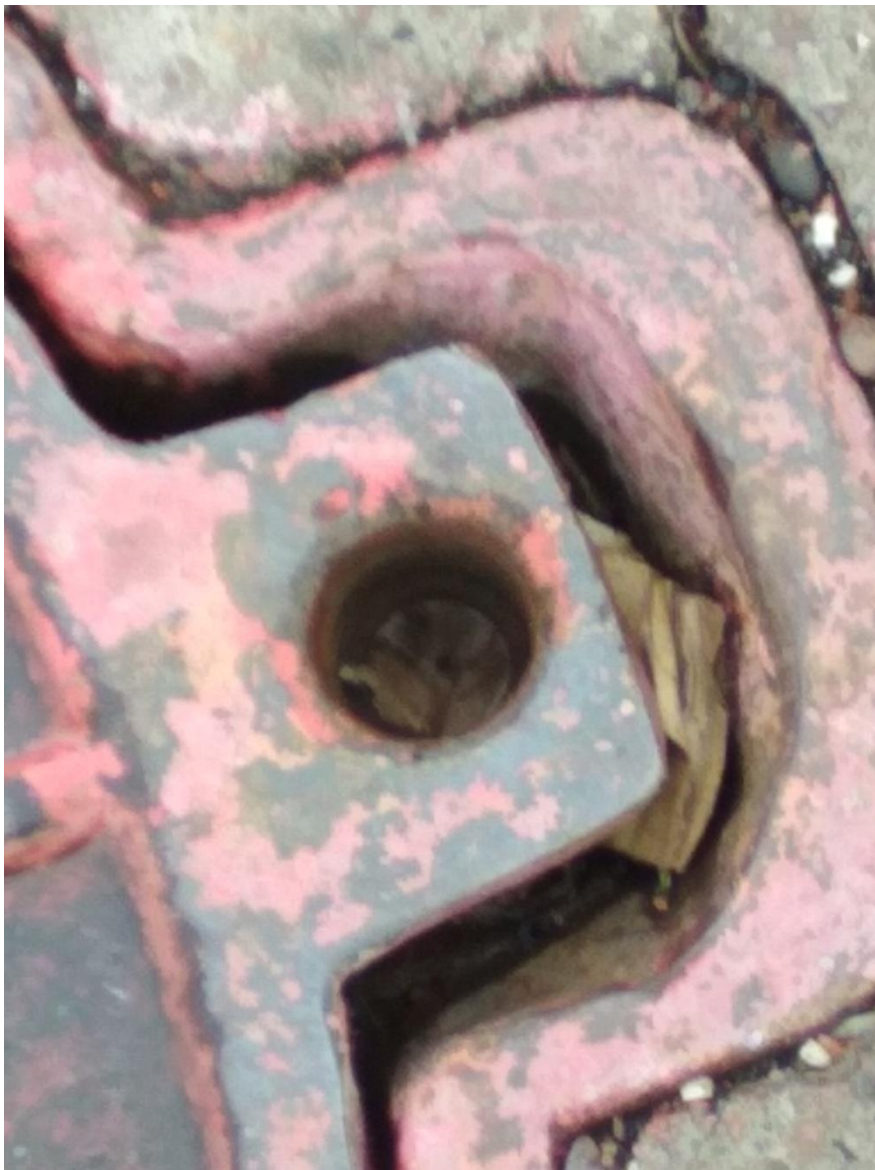
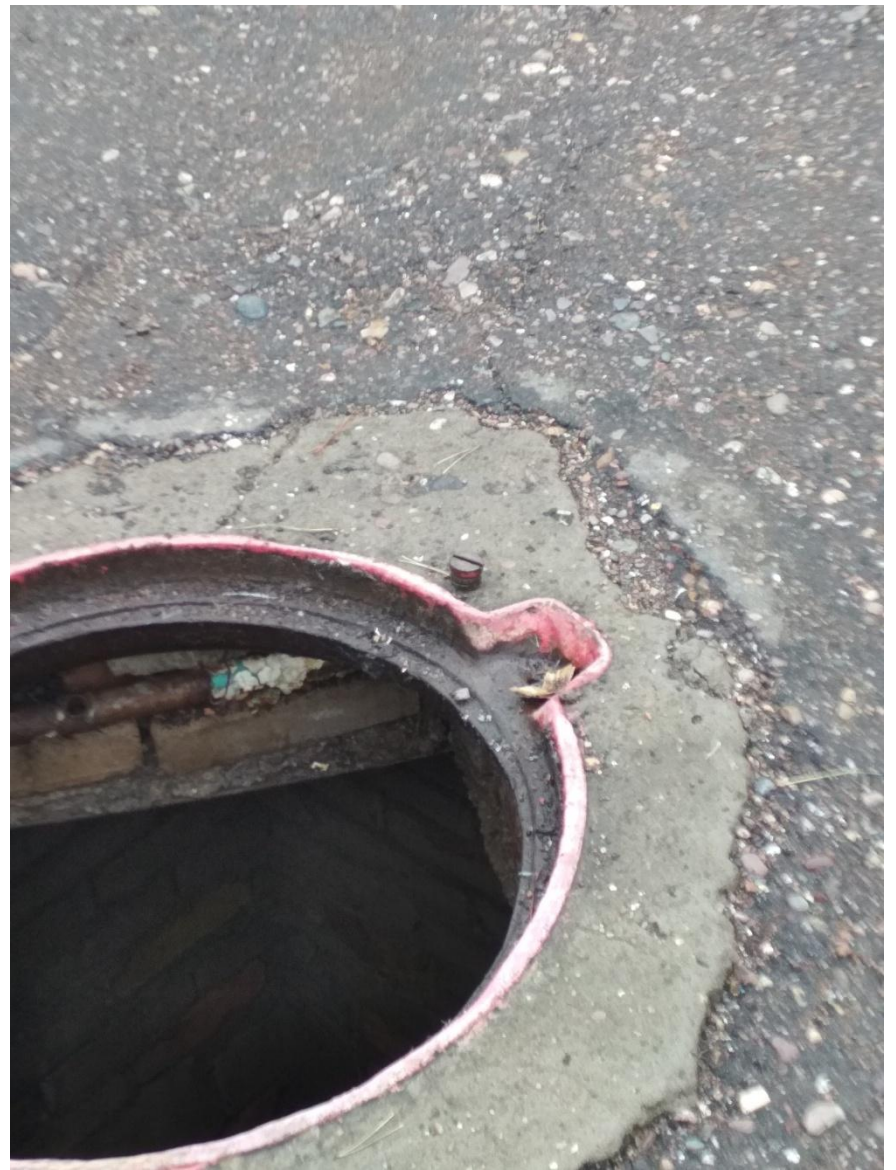
**Колодцы №№: 57, 58, находящиеся в жилой зоне учреждения не оборудованы запорным механизмом.**

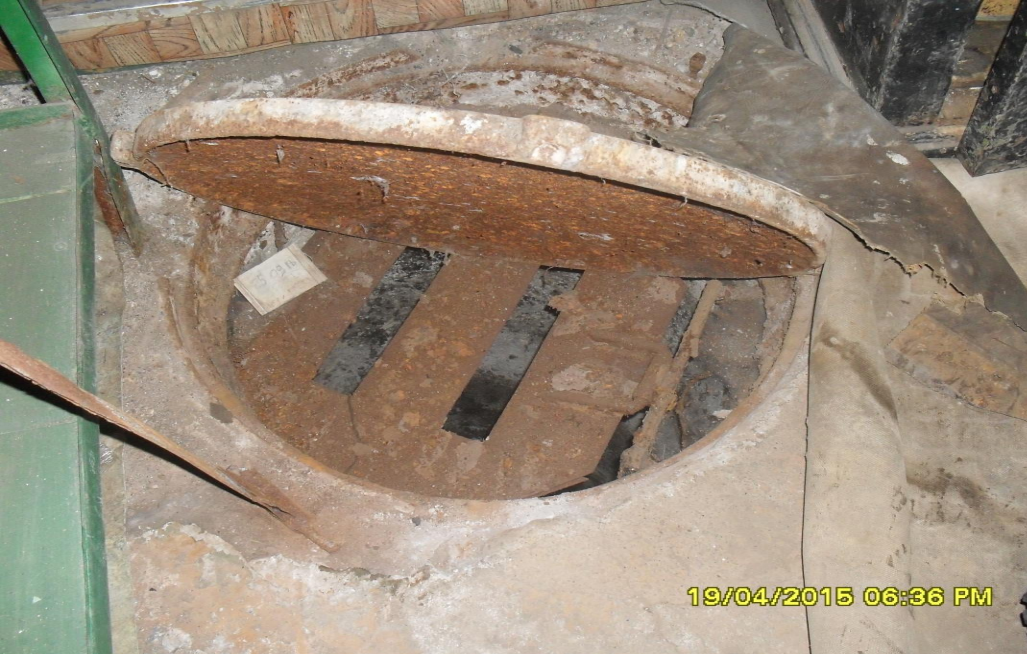
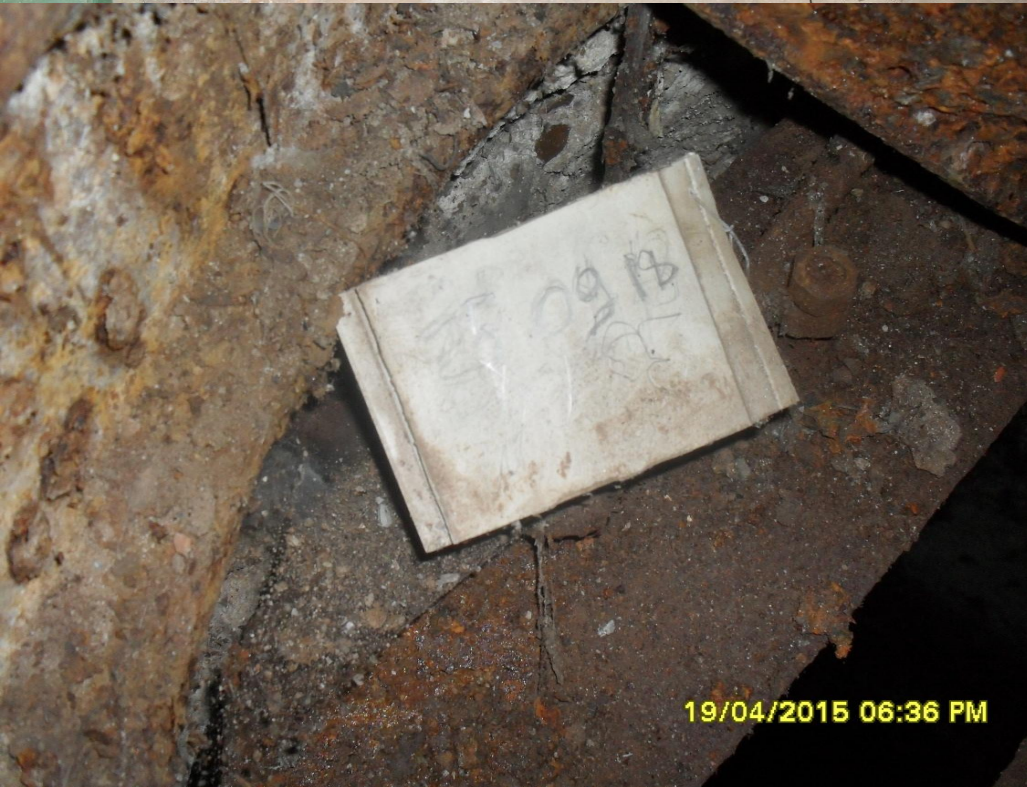
**На объекте  
инструментального  
участка колодец № 3  
последний раз  
обследовался группой  
ОМГ 25.09.2018. В комнате  
приема пищи осужденных  
оставленных для  
хозяйственных работ,  
запорное устройство  
колодца № 6  
в неисправном состоянии.**
