**Основные недостатки в деятельности  
подведомственных учреждений УФСИН России  
по Республике Башкортостан в части организации  
проведения обследований территории учреждения,  
зданий, помещений и сооружений обыскowo –  
маневренной группой**

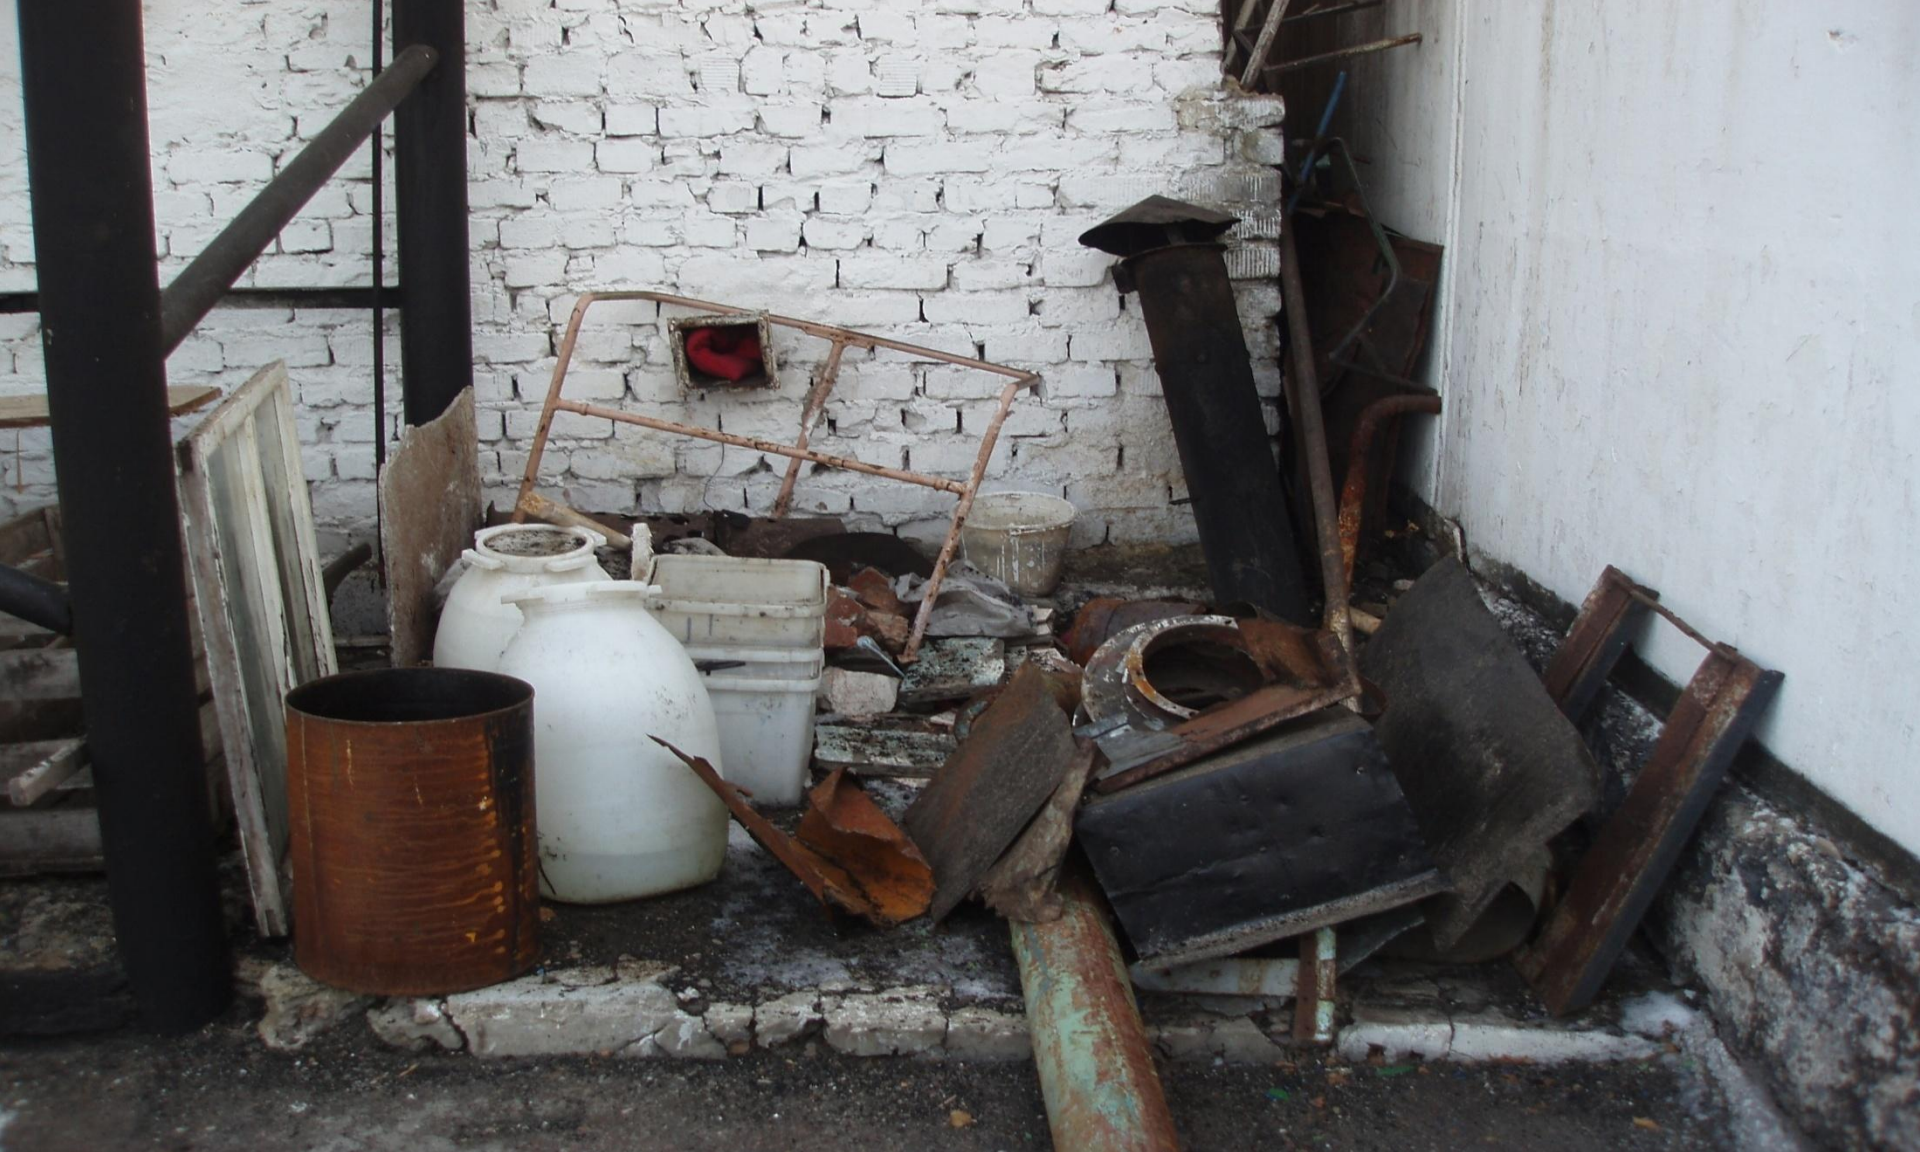
**Вблизи 5-ого участка ВЗЗ, допускается складирование металлоконструкций, лома, способствующих преодолению предупредительного ограждения.**

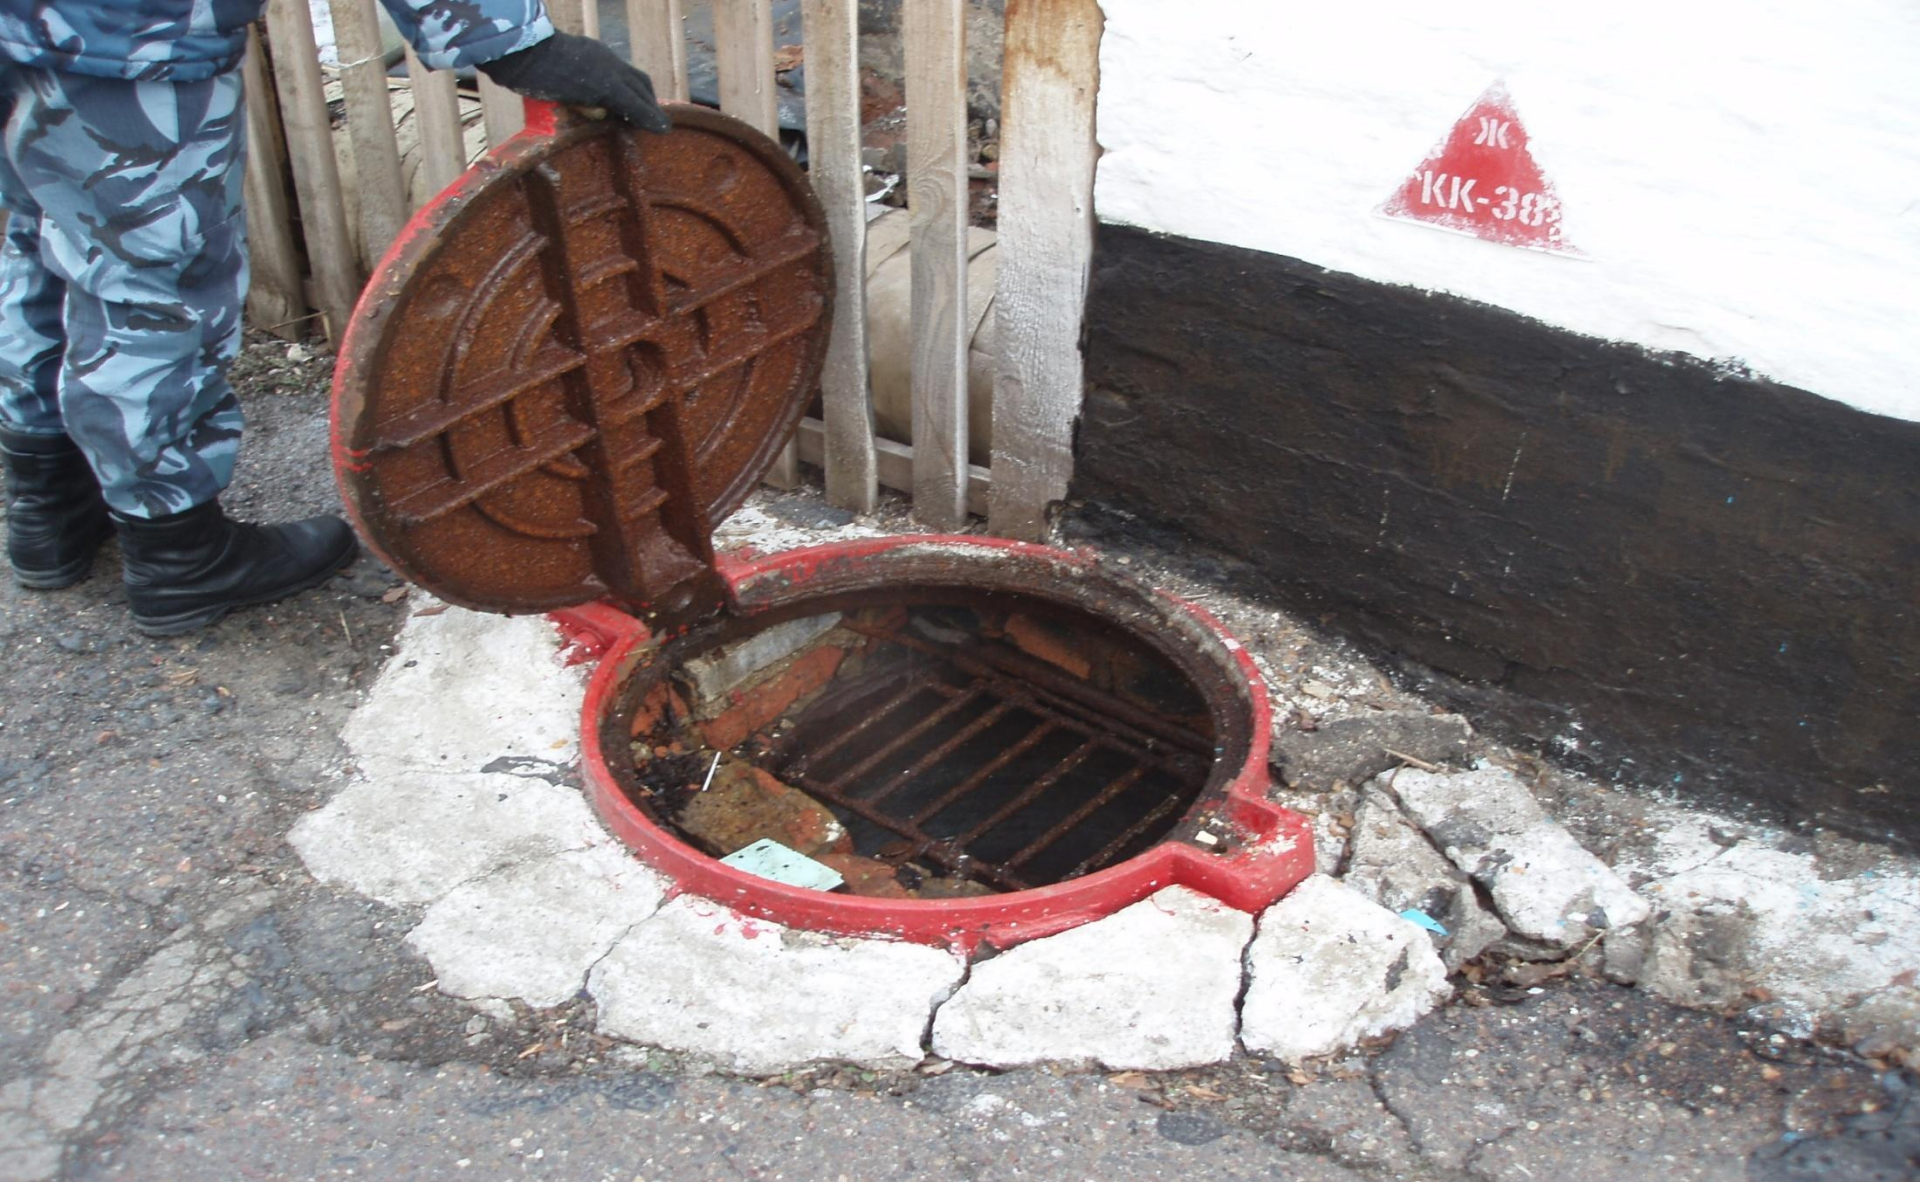
**Не заблокирована крышка люка № 38 расположенного на территории БПК вблизи 5-ого участка внутренней запретной зоны.**

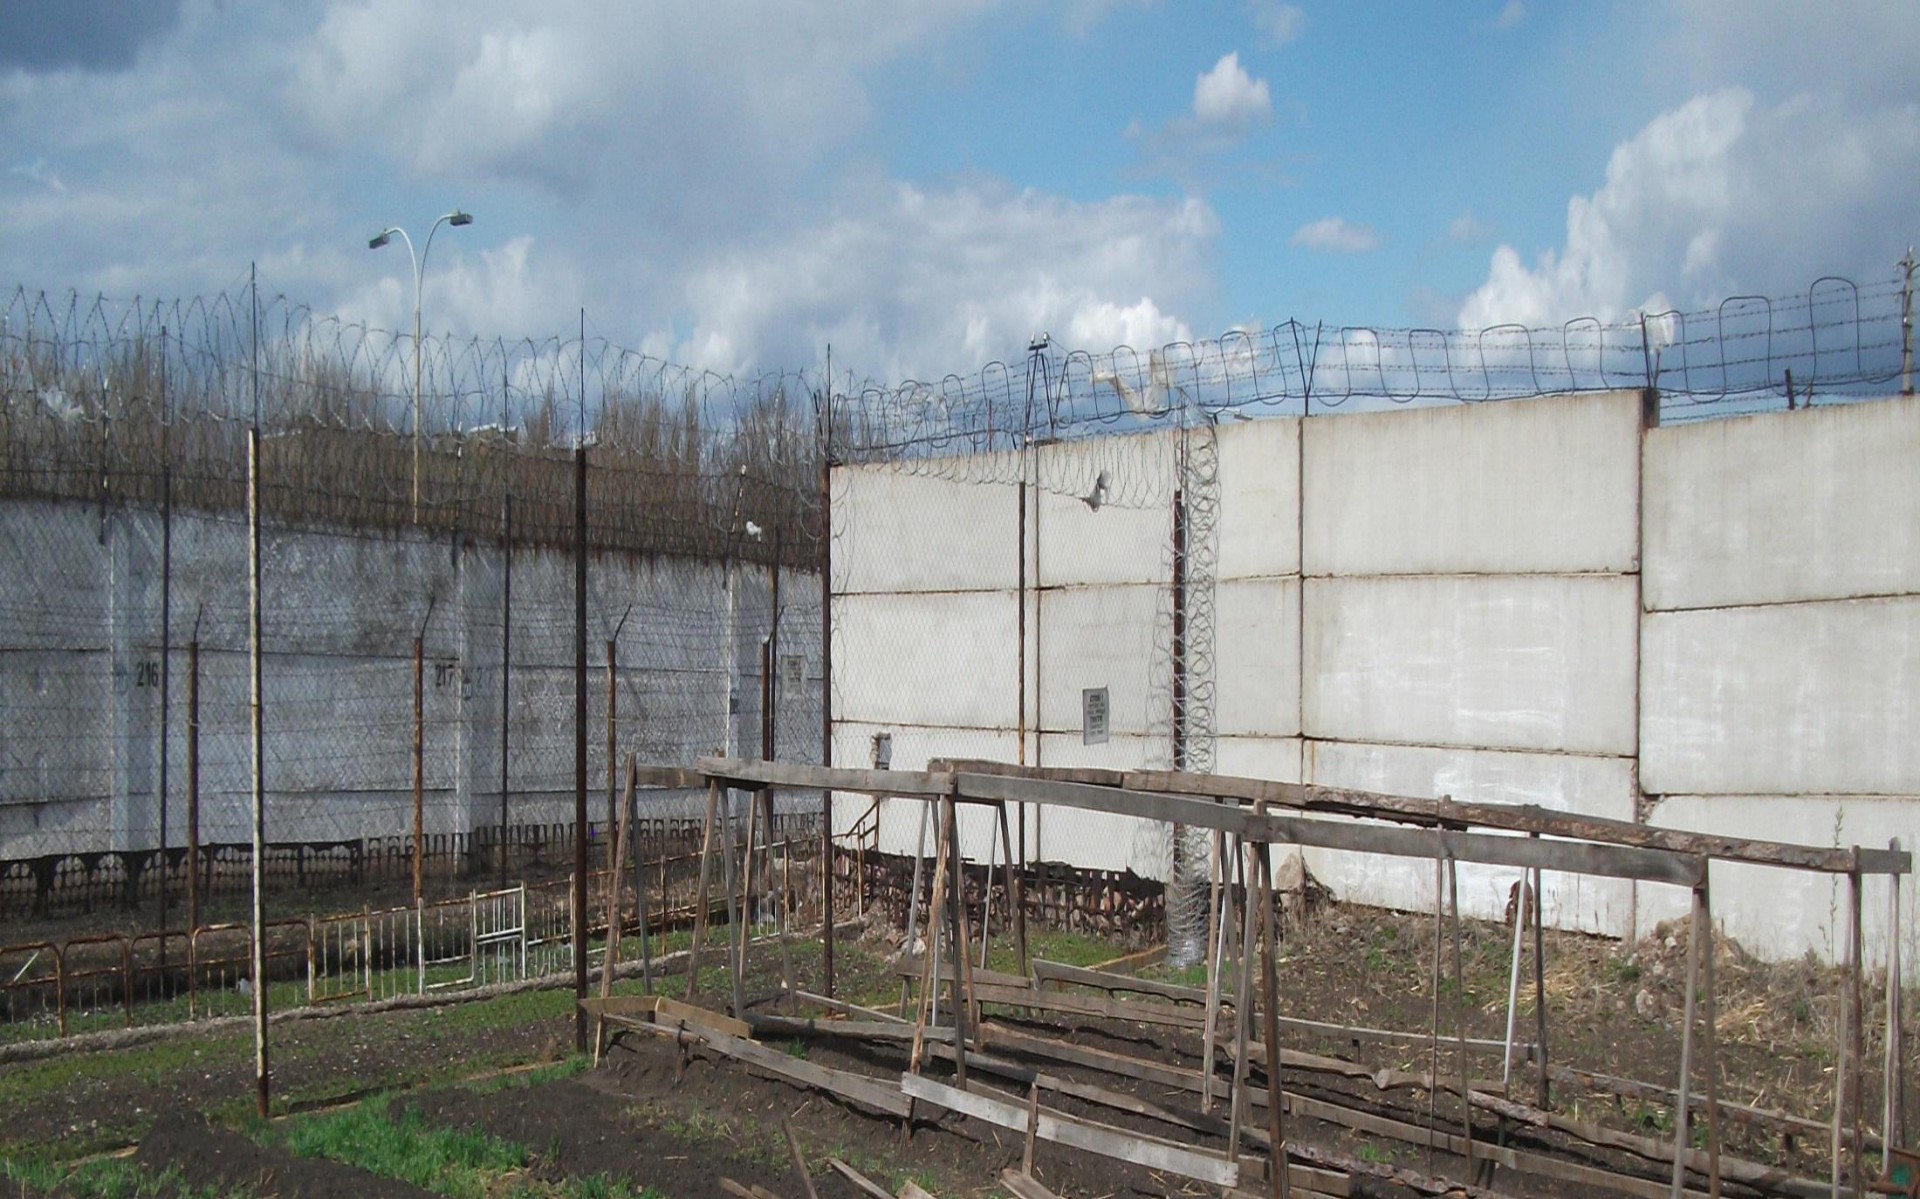
**На прилегающей территории за отрядами №№ 1, 4 в непосредственной близости к предупредительному ограждению установлены теплицы.**

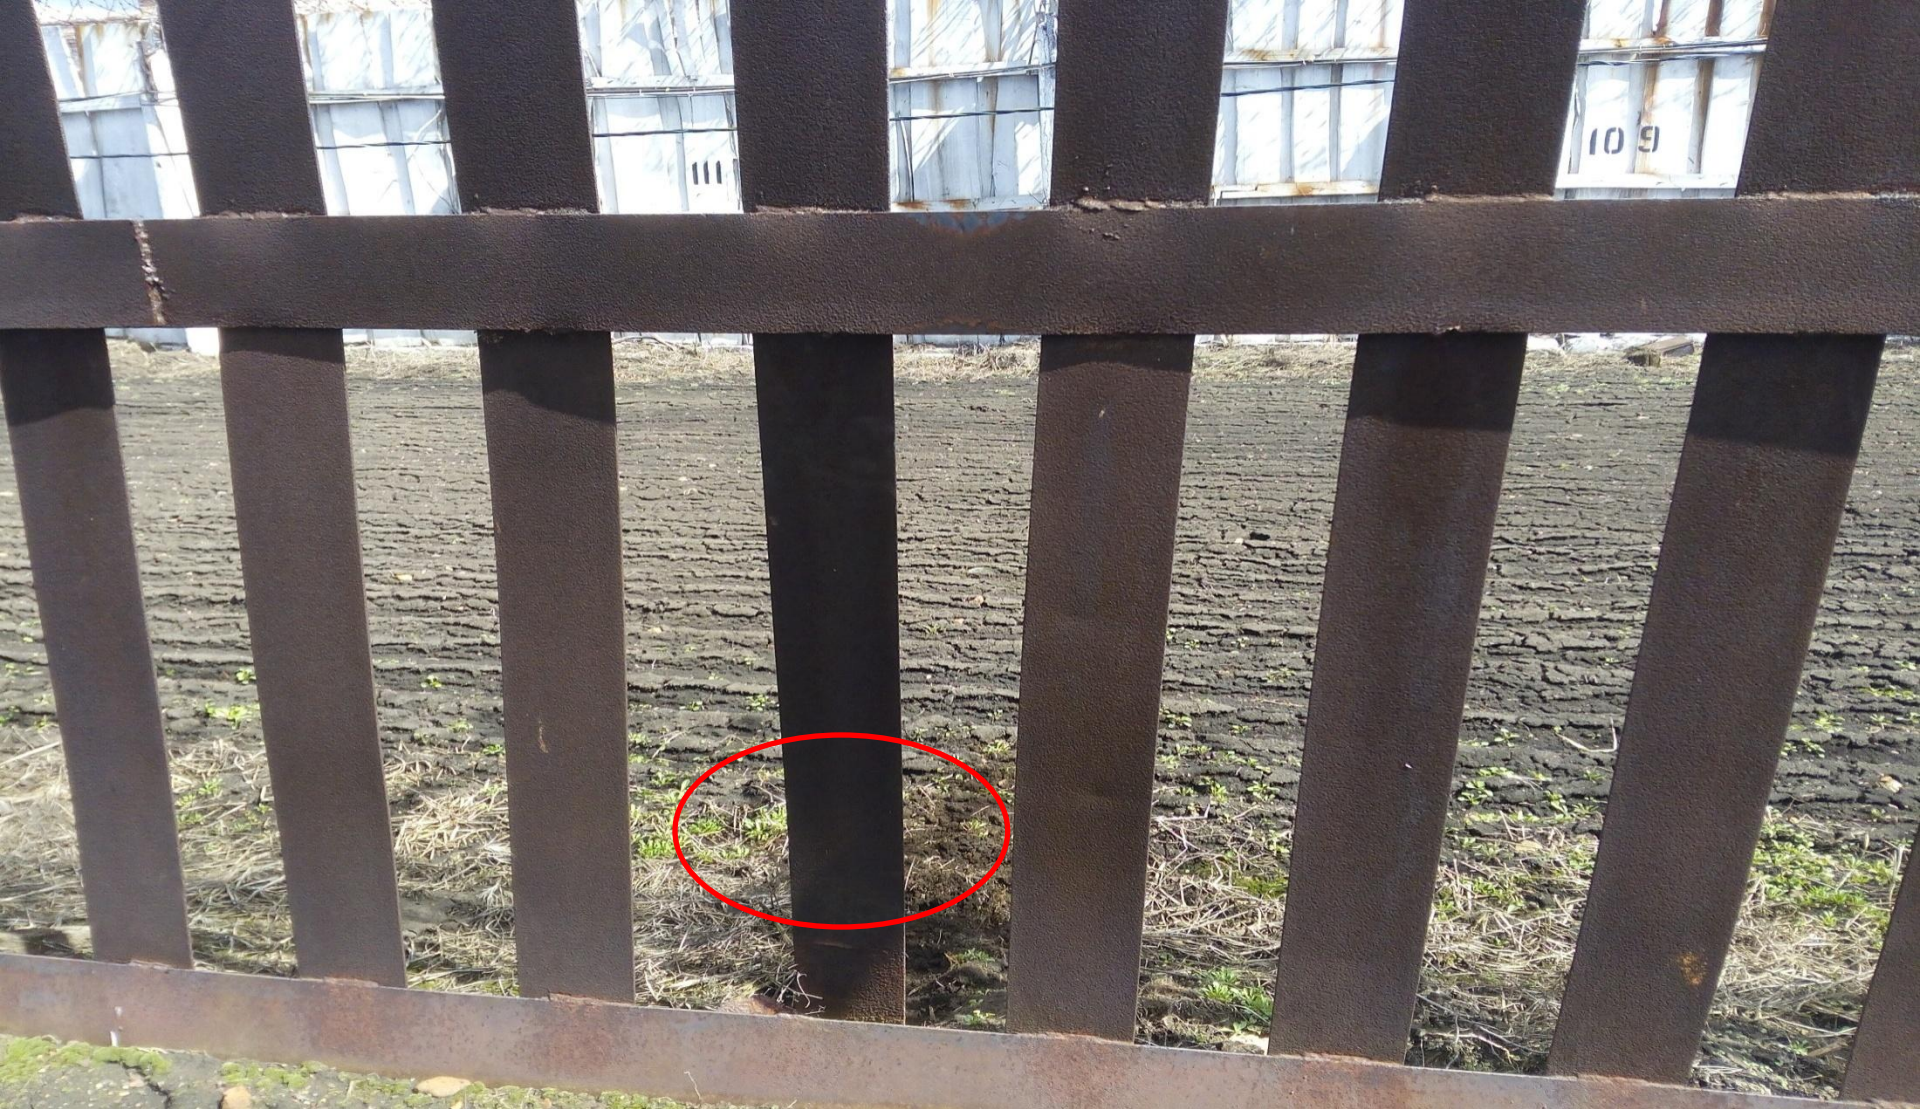
**В противопобеговом ограждении внешней запретной зоны на 2 участке (опора №110) не закреплена металлическая пластина по низу ограждения, имеется пролаз.**

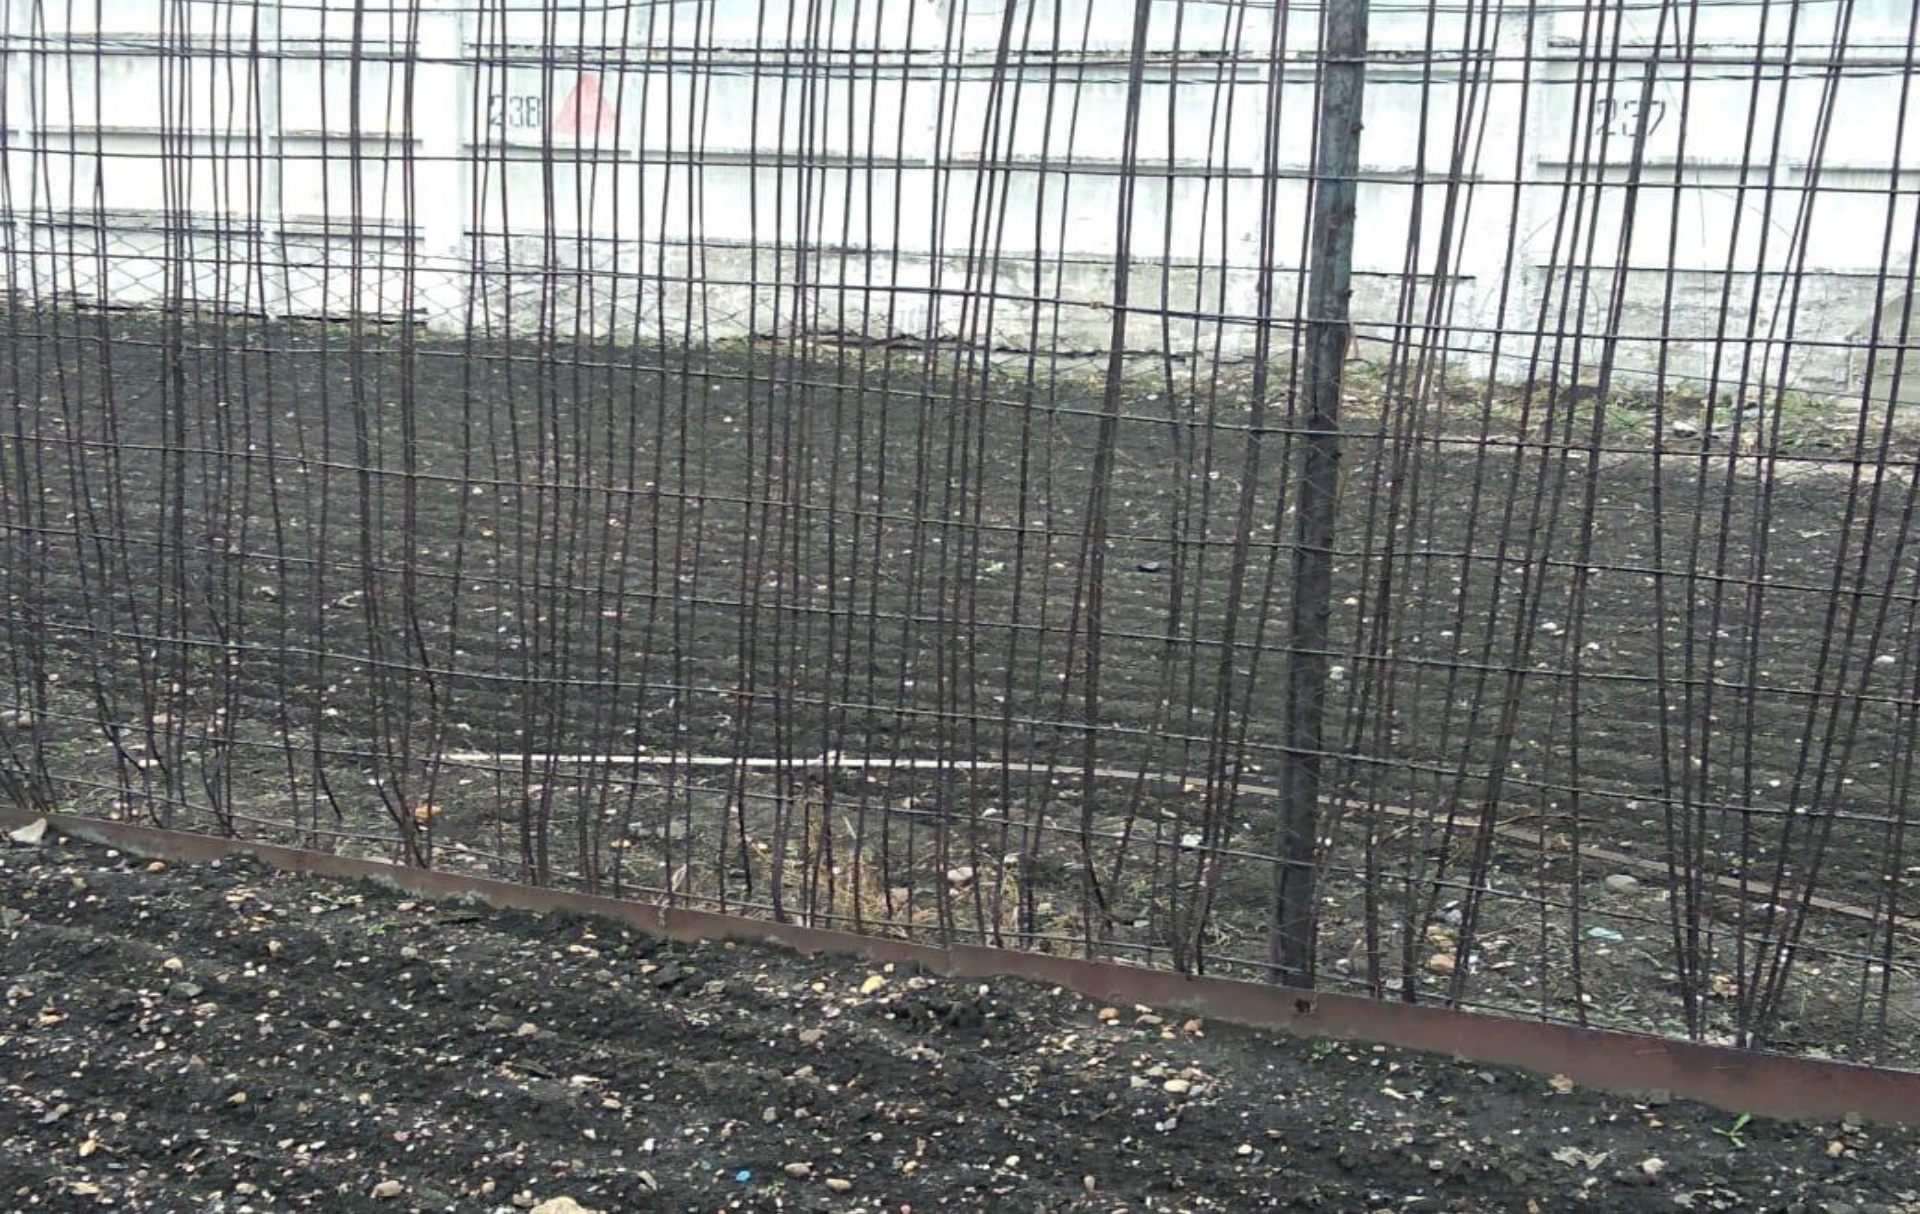
**На участке периметра №6 на контрольно-следовой полосе в районе отметки 237 имеются посторонние предметы.**

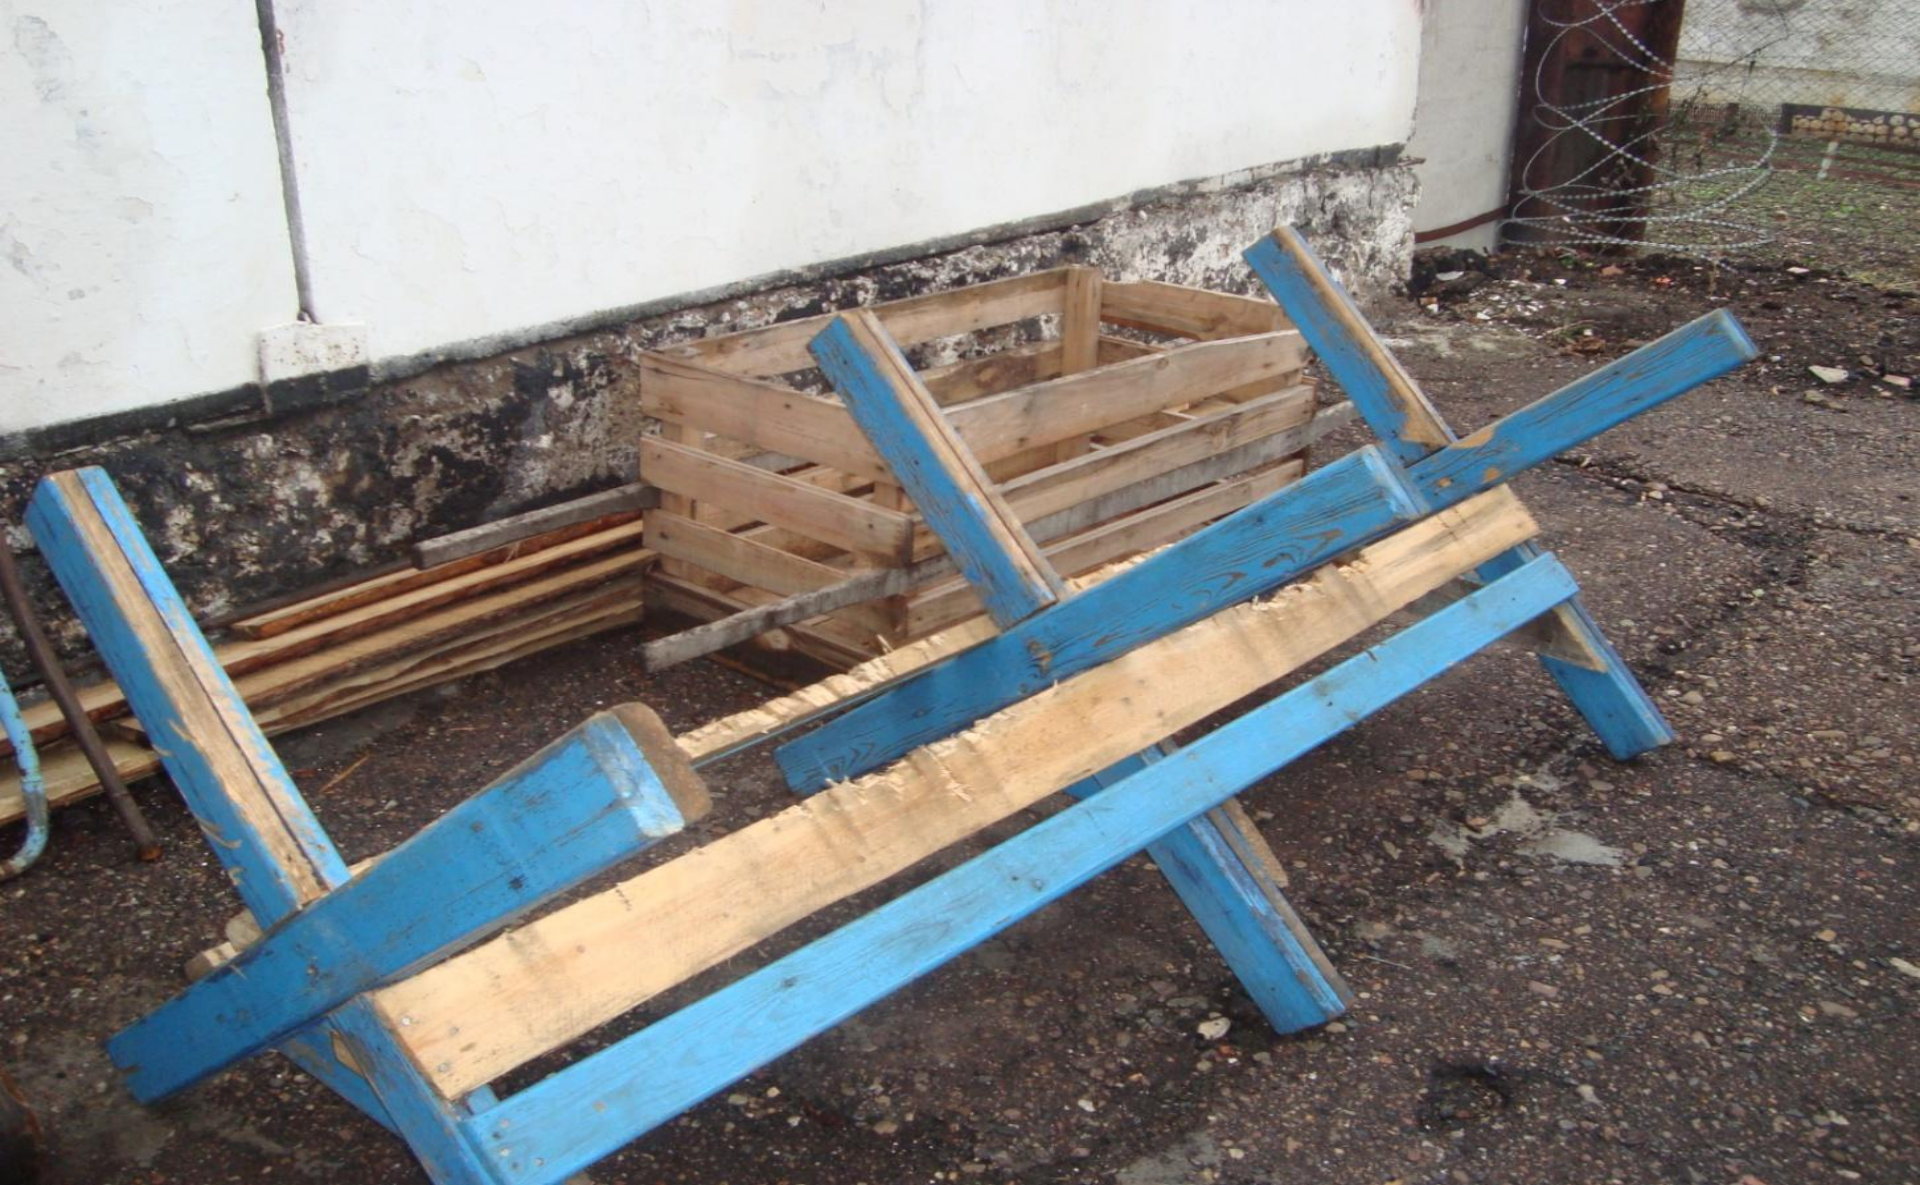
**Допускается хранение длинномерных предметов (доски, устройство для распиловки досок) вблизи внутренней запретной зоны участка № 5.**

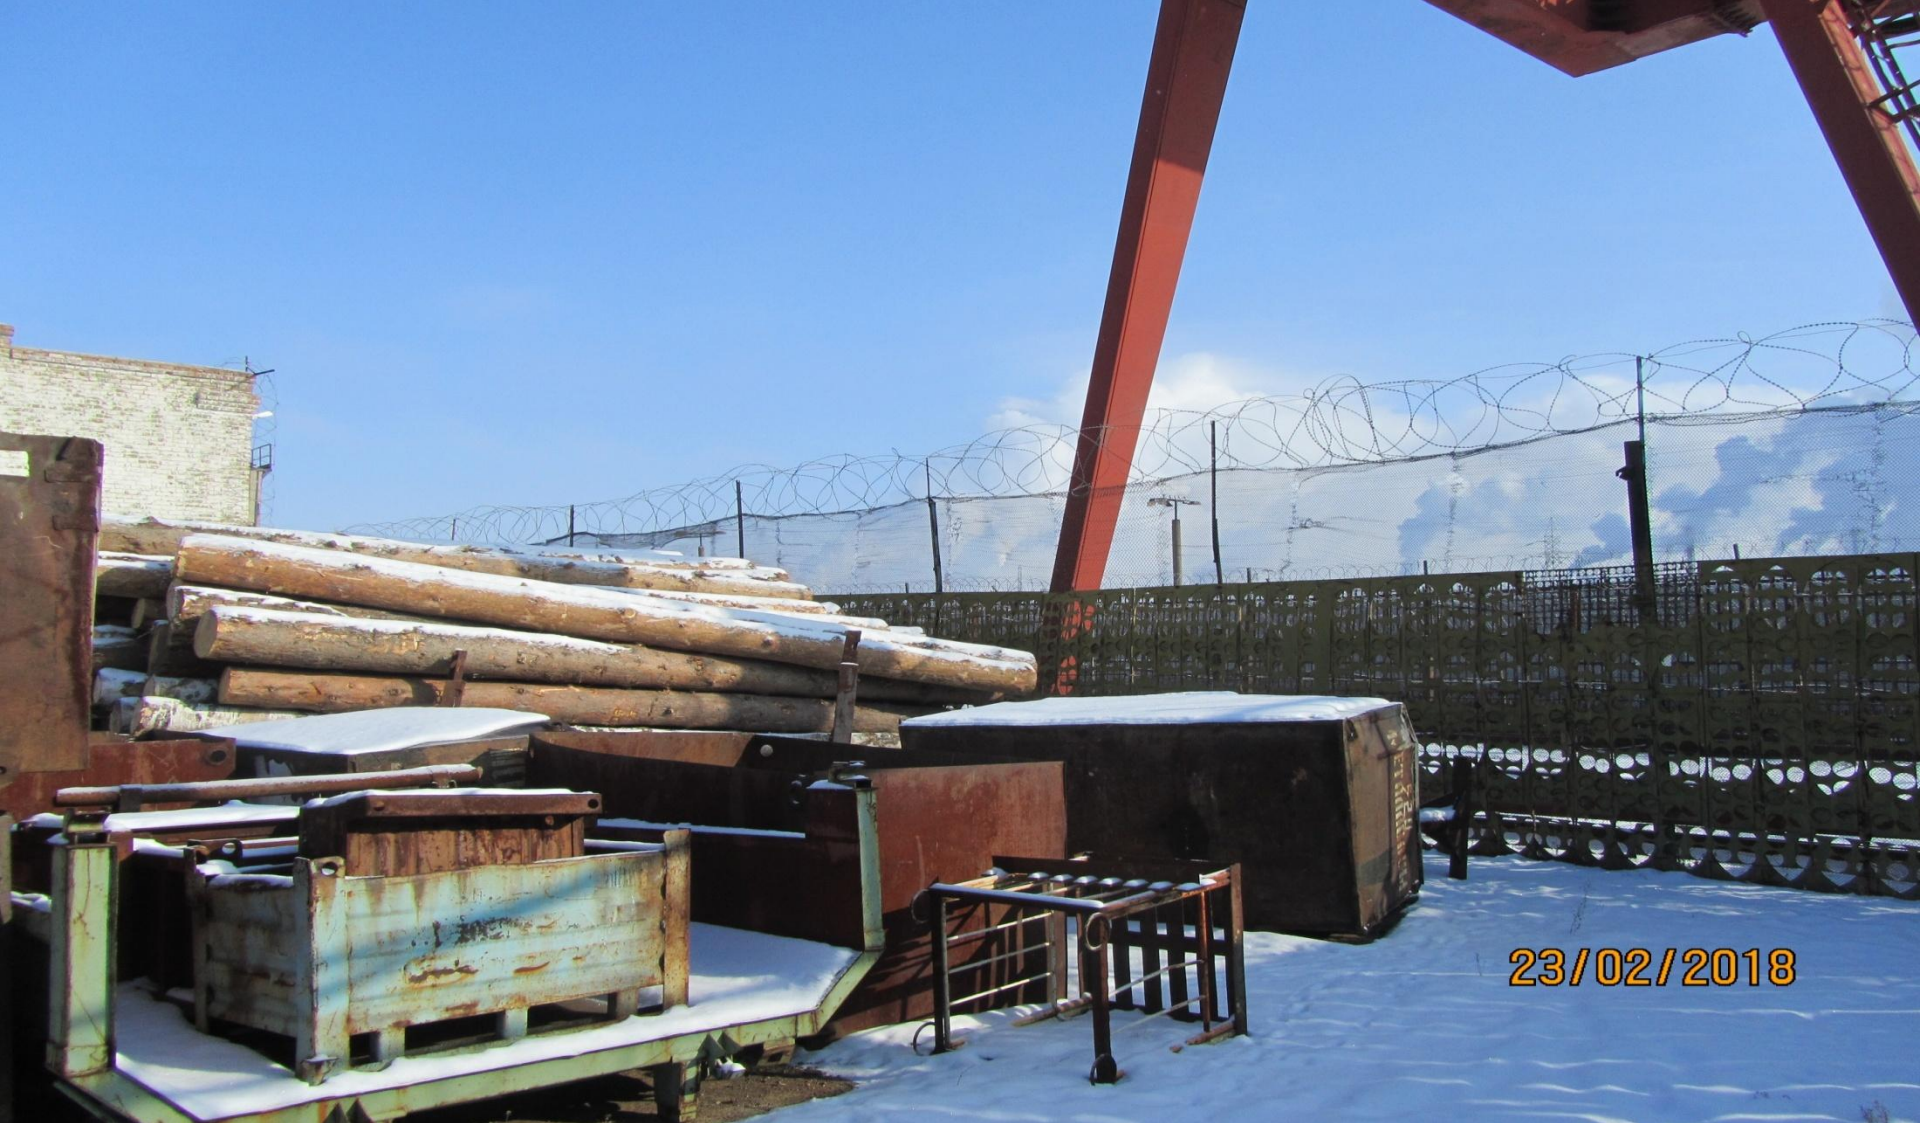
**На территории производственной зоны вблизи ограждения ВЗЗ допускается складирование длинномерных материалов и мешков с отходами искусственной кожи.**

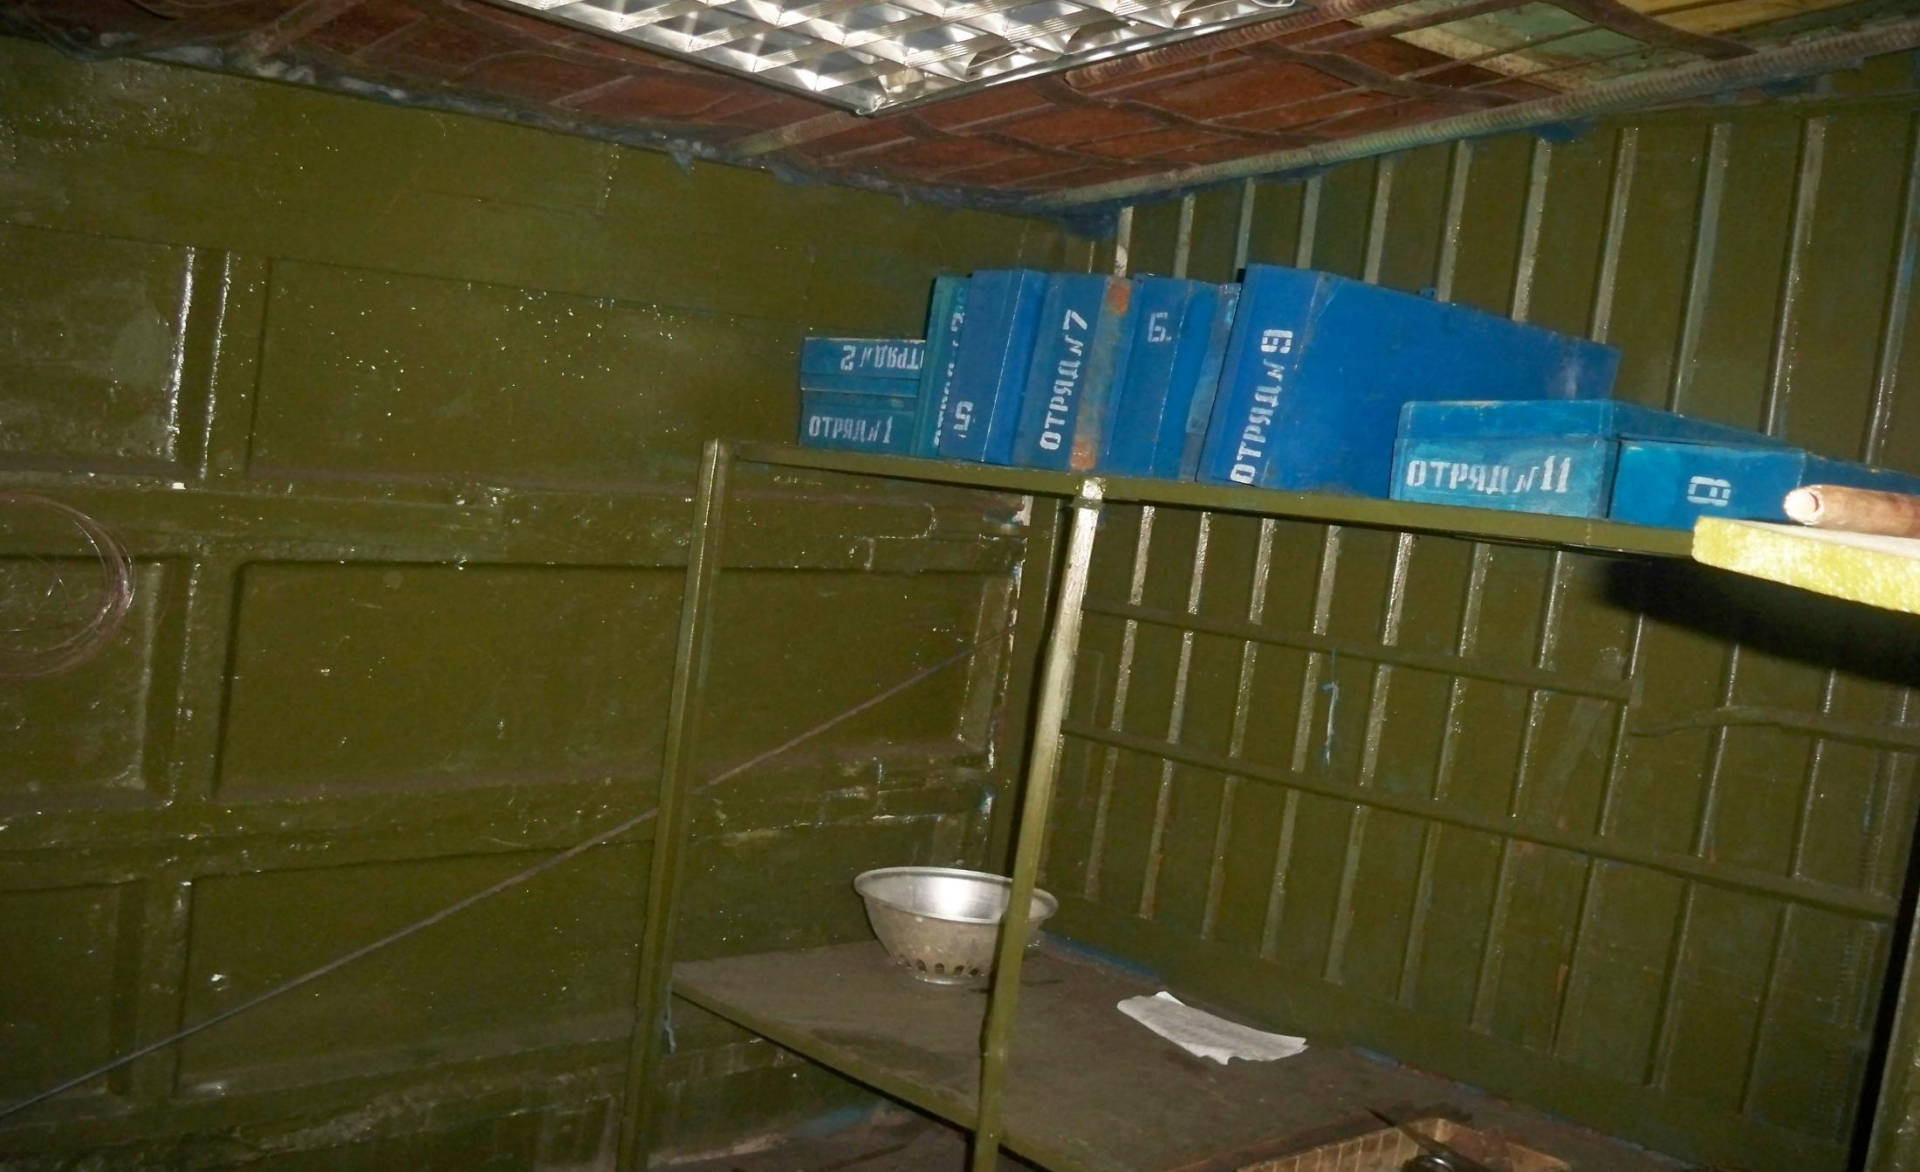
**В инструментальной кладовой жилой зоны не соответствует действительности опись имеющегося инструмента.**

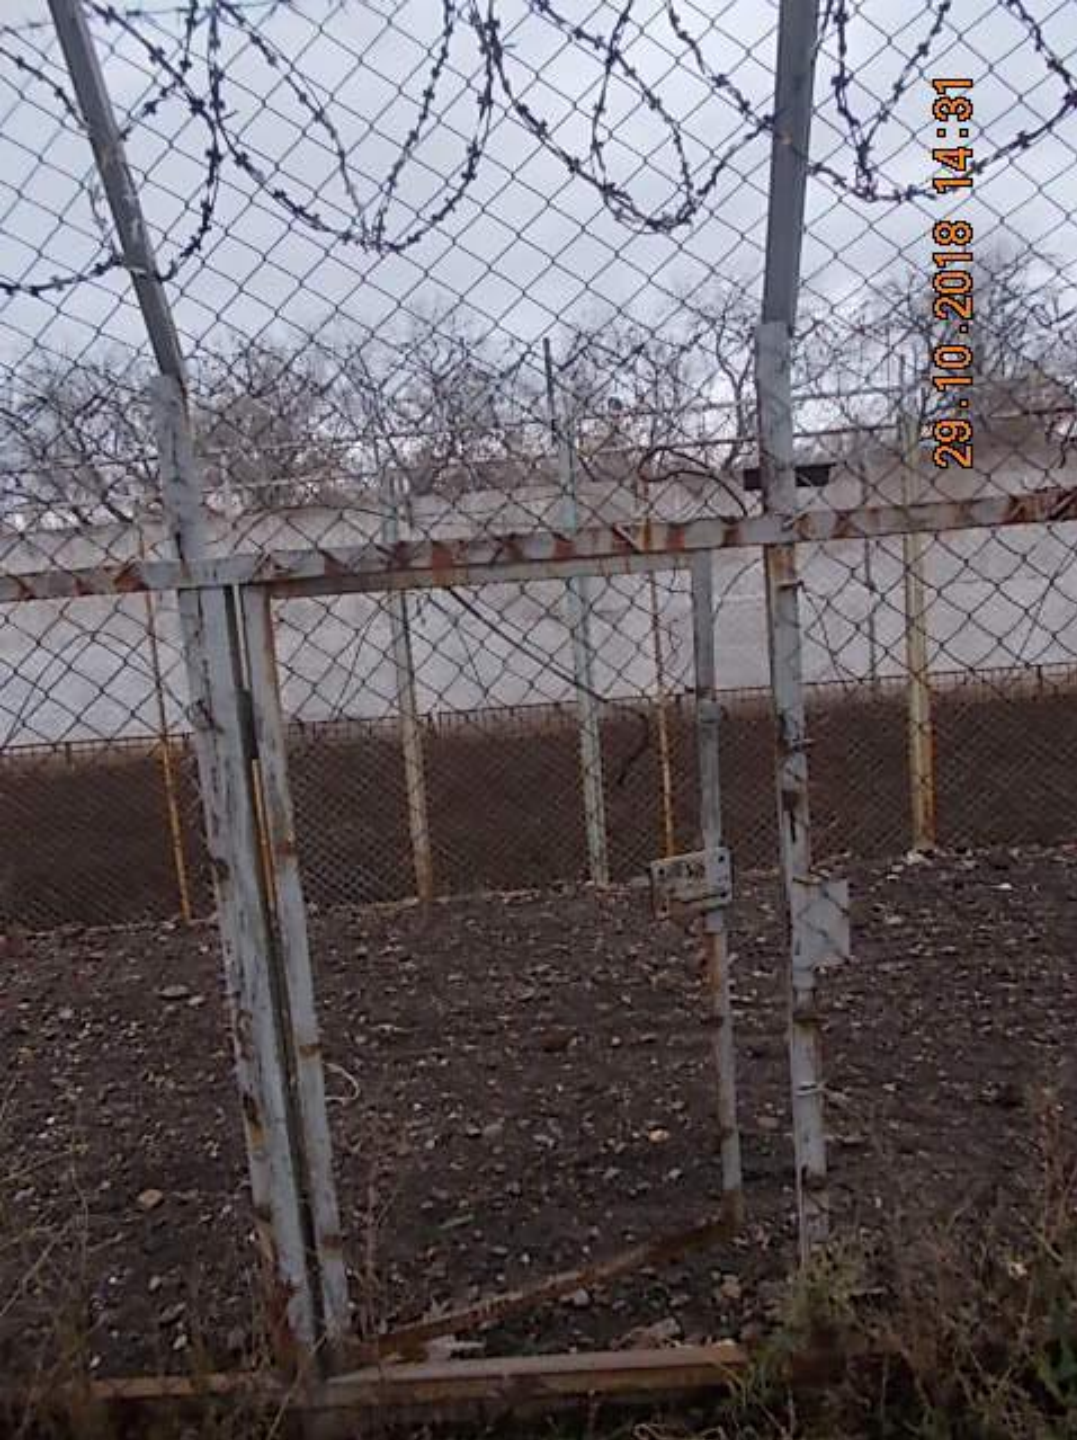
**Не закрыт на 2  
оборота замок  
калитки  
предупредительного  
ограждения 4  
участка, что  
позволило открыть  
калитку  
подручными  
средствами.**

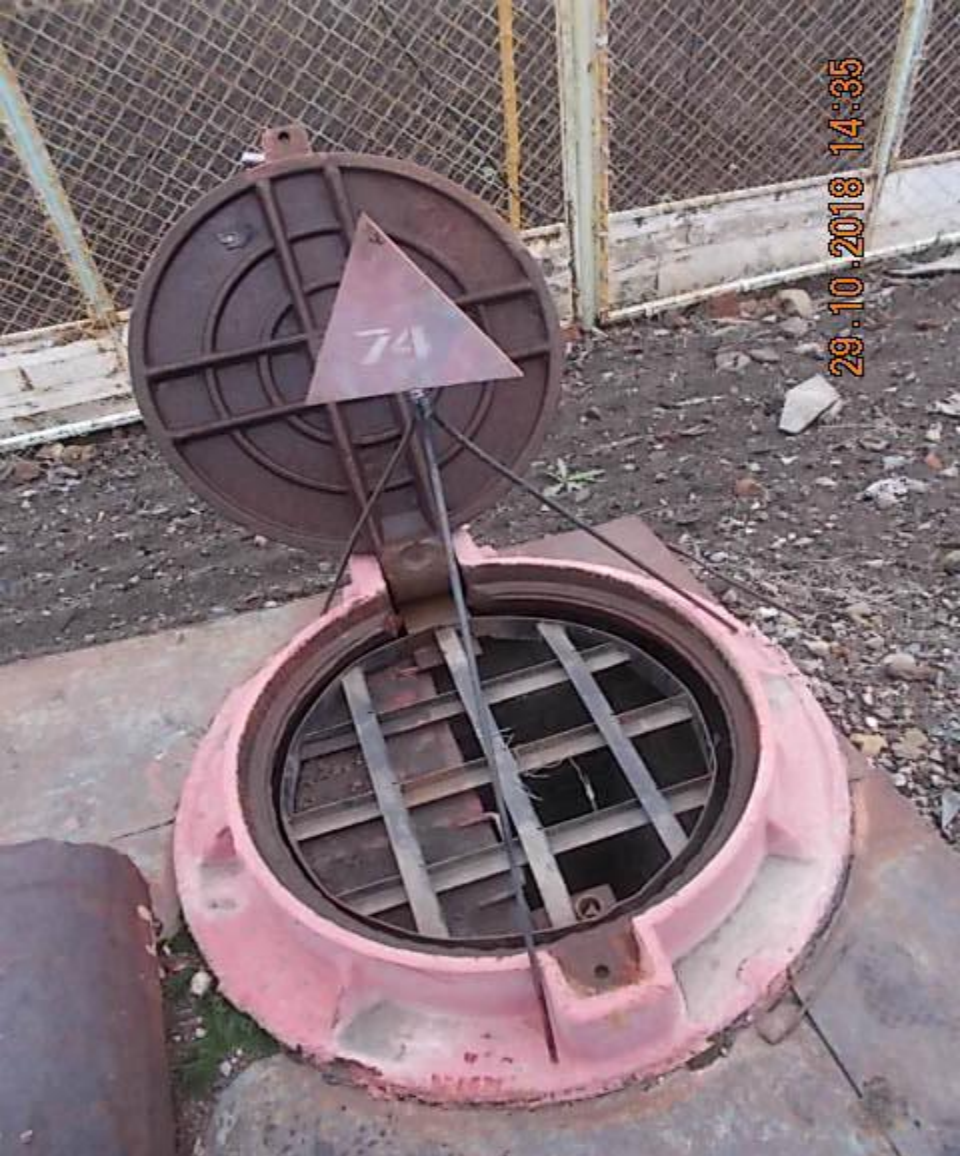
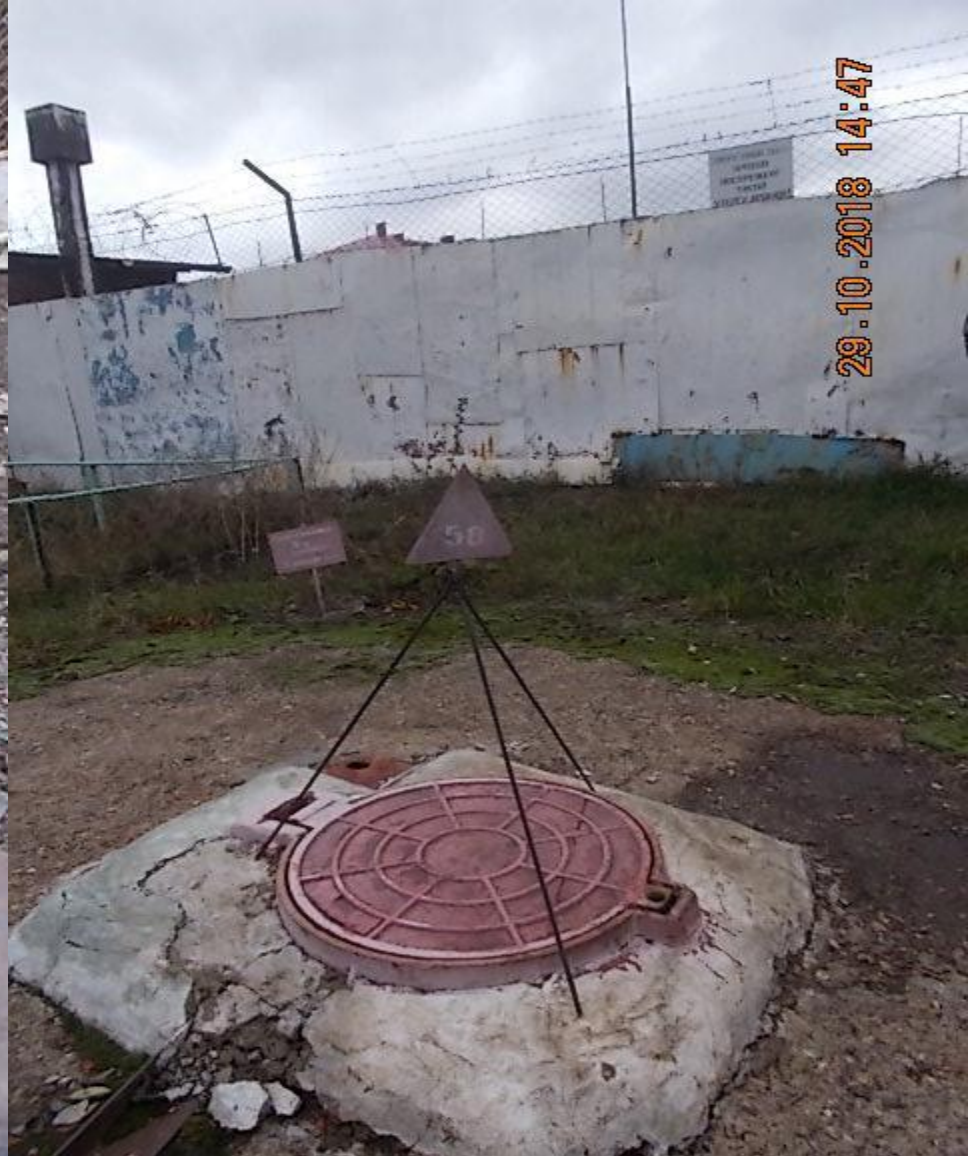
**Не обеспечена блокировка смотровых колодцев №№ 17, 18, 19, 20, находящихся в просматриваемом коридоре за зданием ШИЗО/ПКТ; № 74, находящийся на «нулевом» рубеже обнаружения 4 участка ВЗЗ; № 58, находящийся на территории котельной, прилегающей к ВЗЗ.**
