**Основные недостатки в деятельности  
подведомственных учреждений УФСИН России  
по Республике Башкортостан в части организации  
проведения обследований территории учреждения,  
зданий, помещений и сооружений обыскowo –  
маневренной группой**

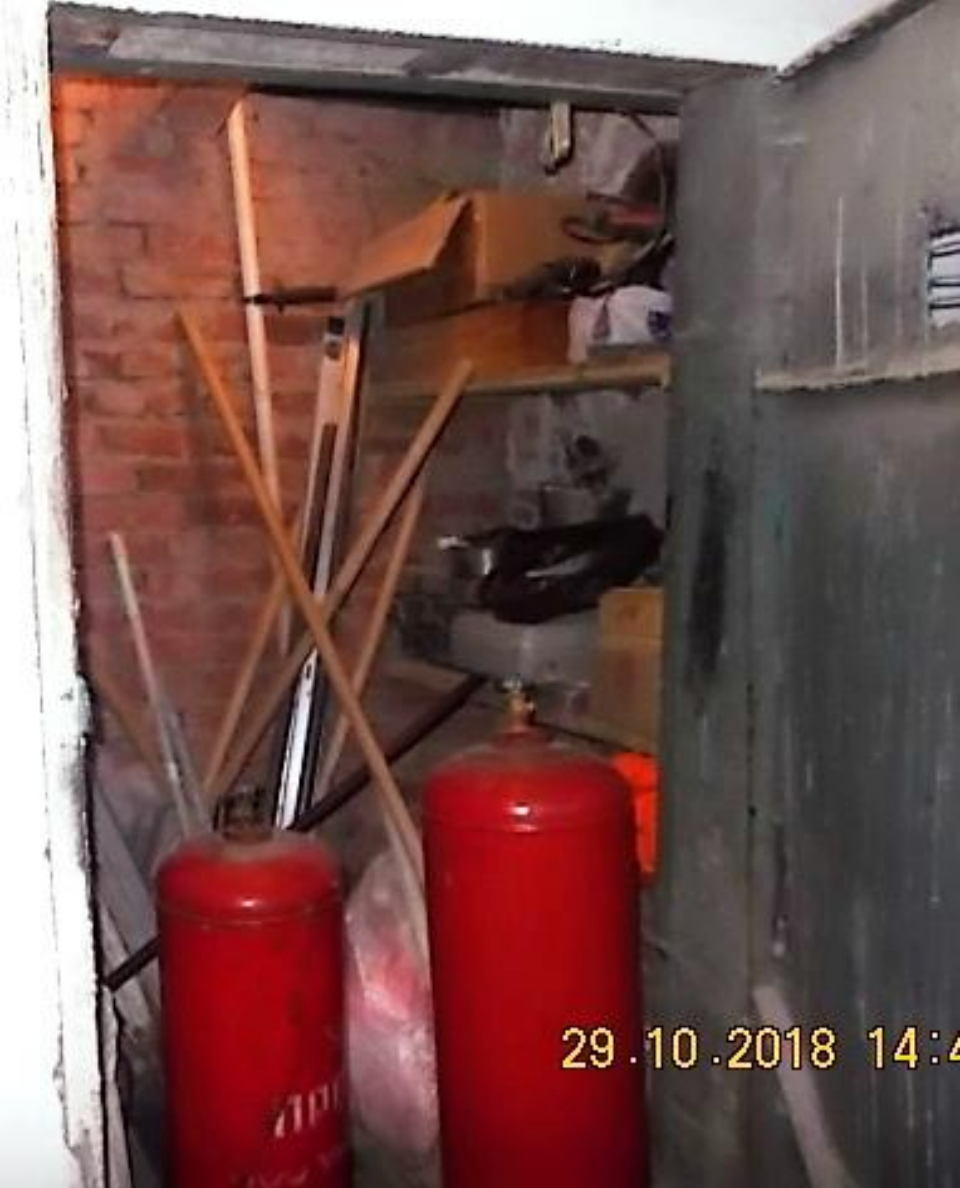
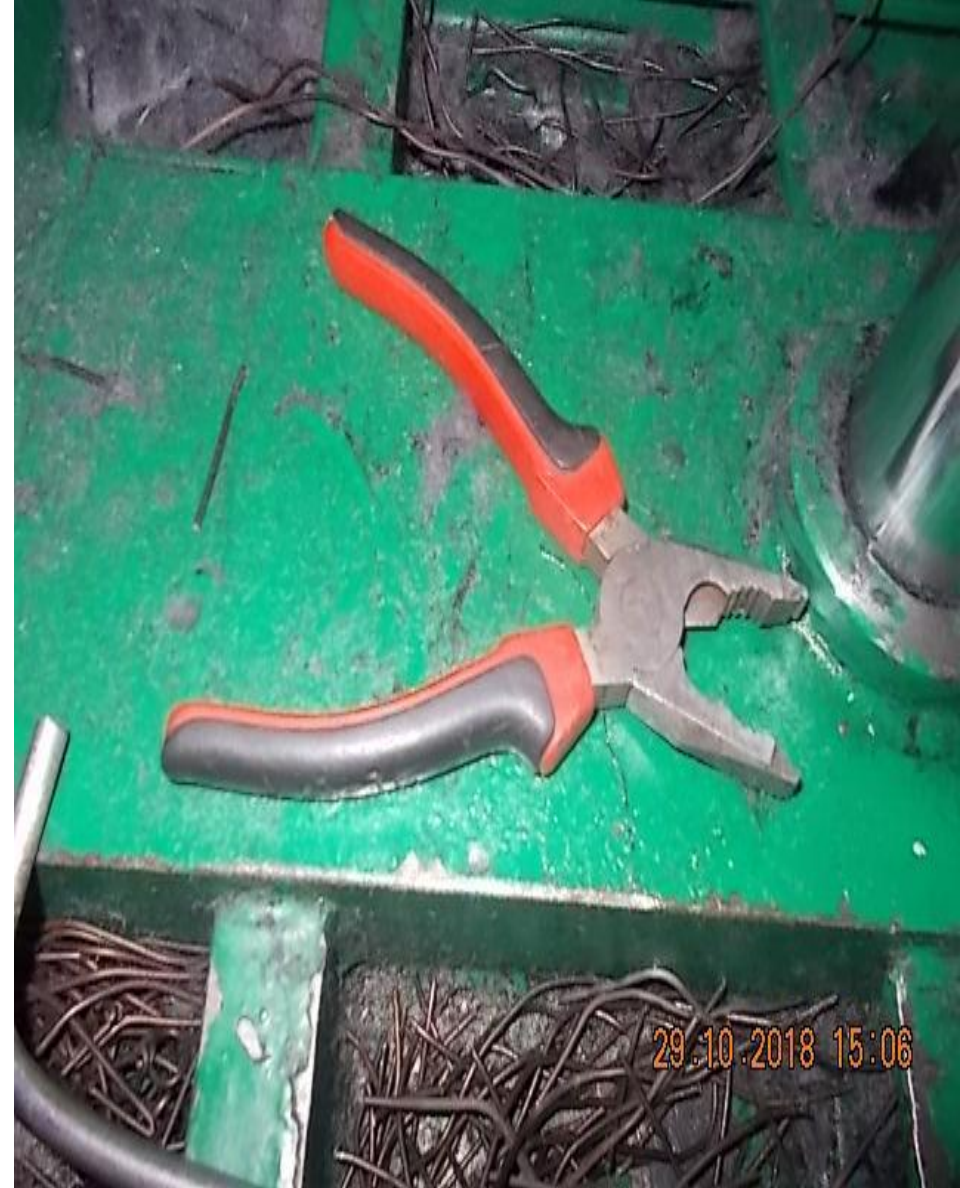
**В кладовой допускается хранение пропана. На участке «Прессовка», расположенной вблизи ВЗЗ, в пользовании у осужденного Баязитова И.С. обнаружен неучтенный особо - учитываемый инструмент – плоскогубцы.**

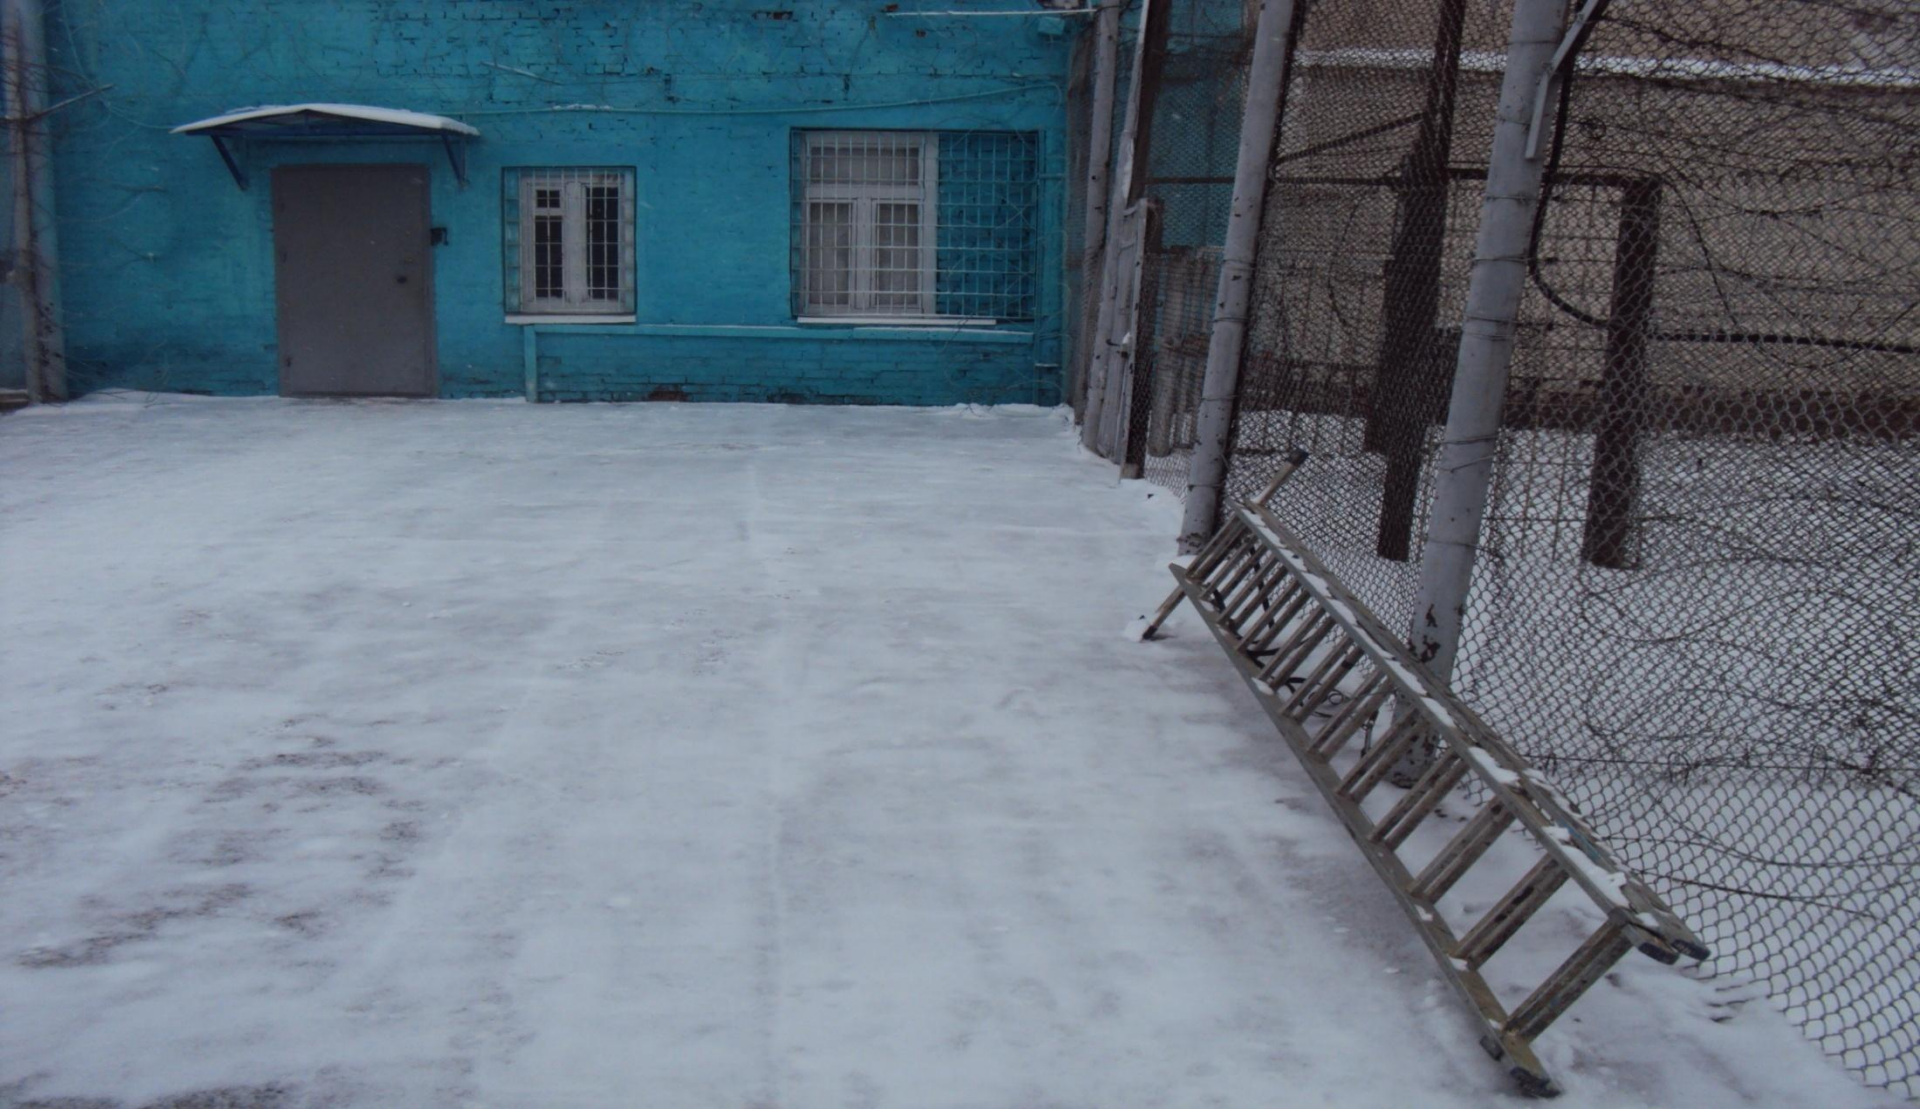
**Во внутренней запретной зоне, перед КПП по пропуску людей допускается хранение лестницы, предназначенной для ремонтных работ на крыше штаба.**

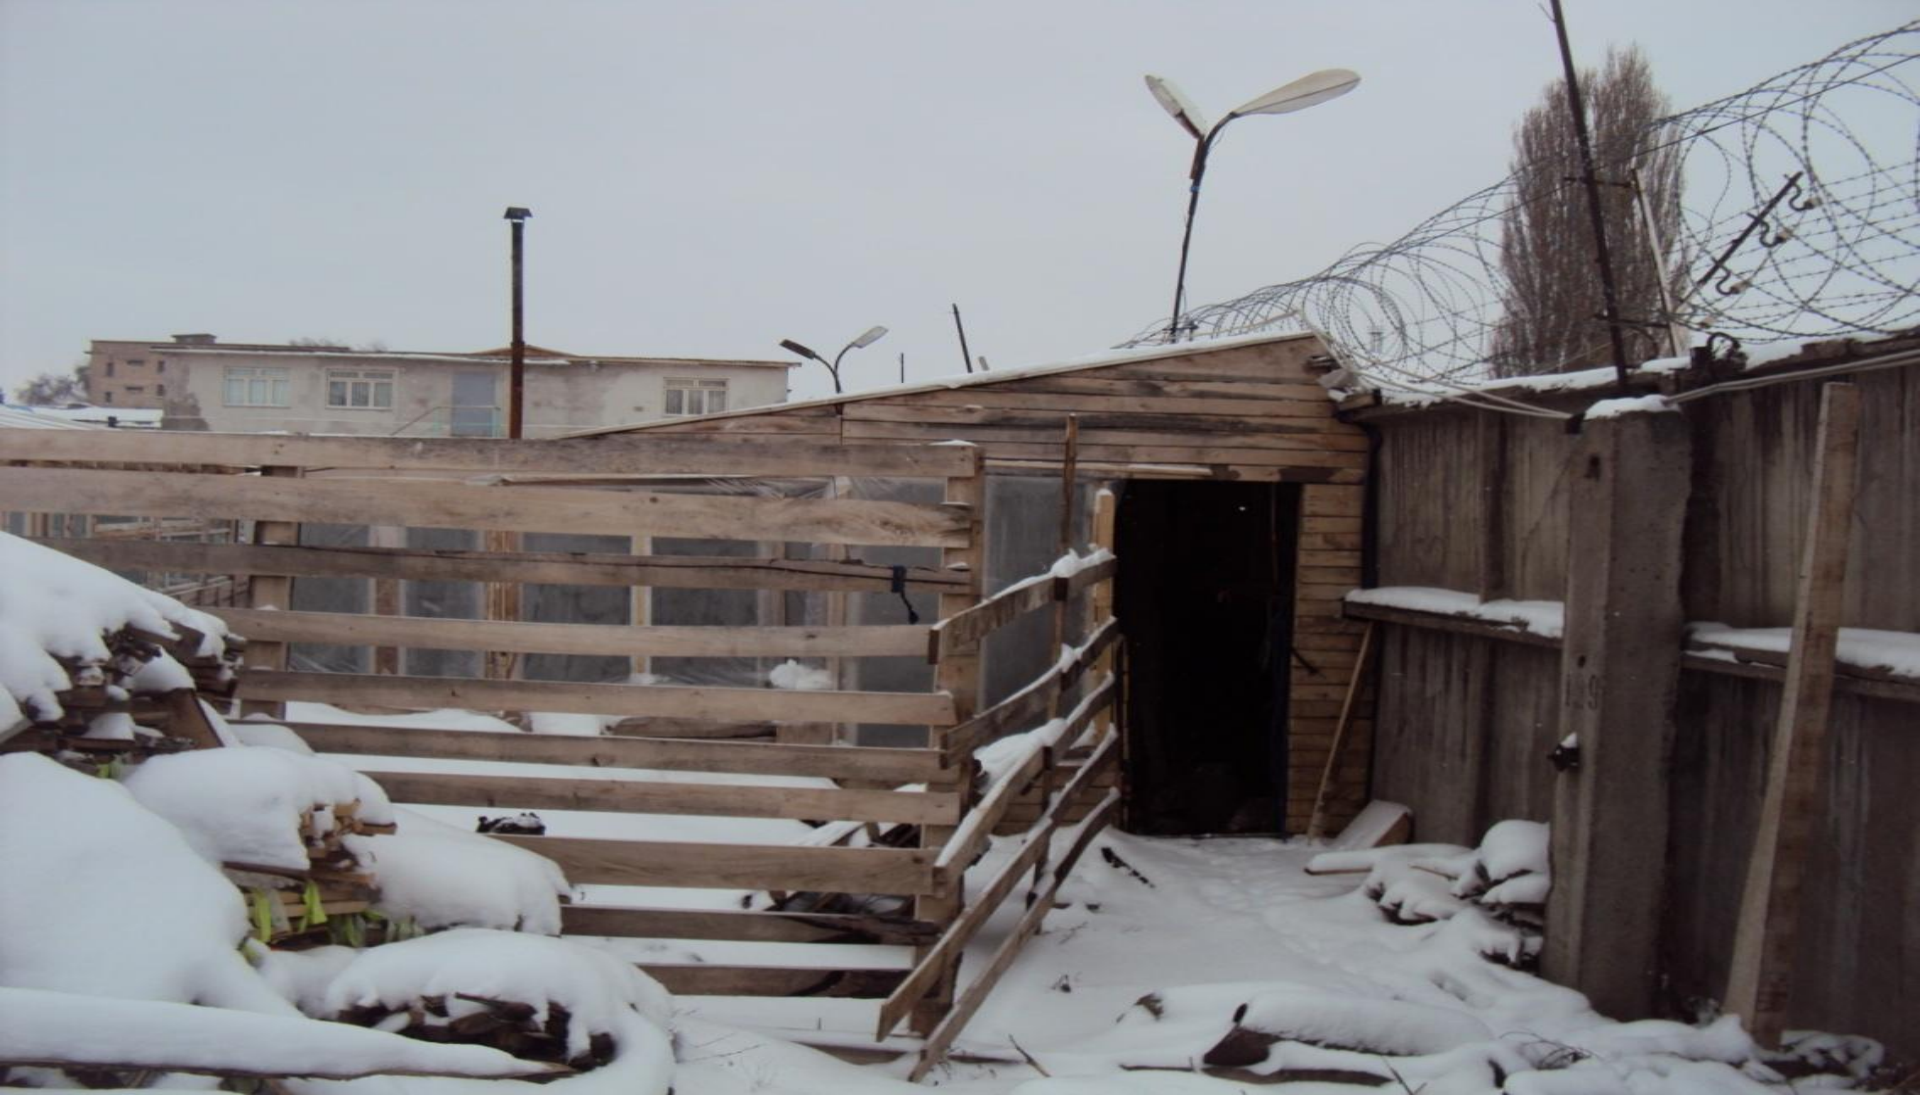
**На территории промышленной зоны допускается оборудование теплиц и иных помещений непосредственно примыкающих к ограждению разделительного коридора между жилой и промышленной зоной.**

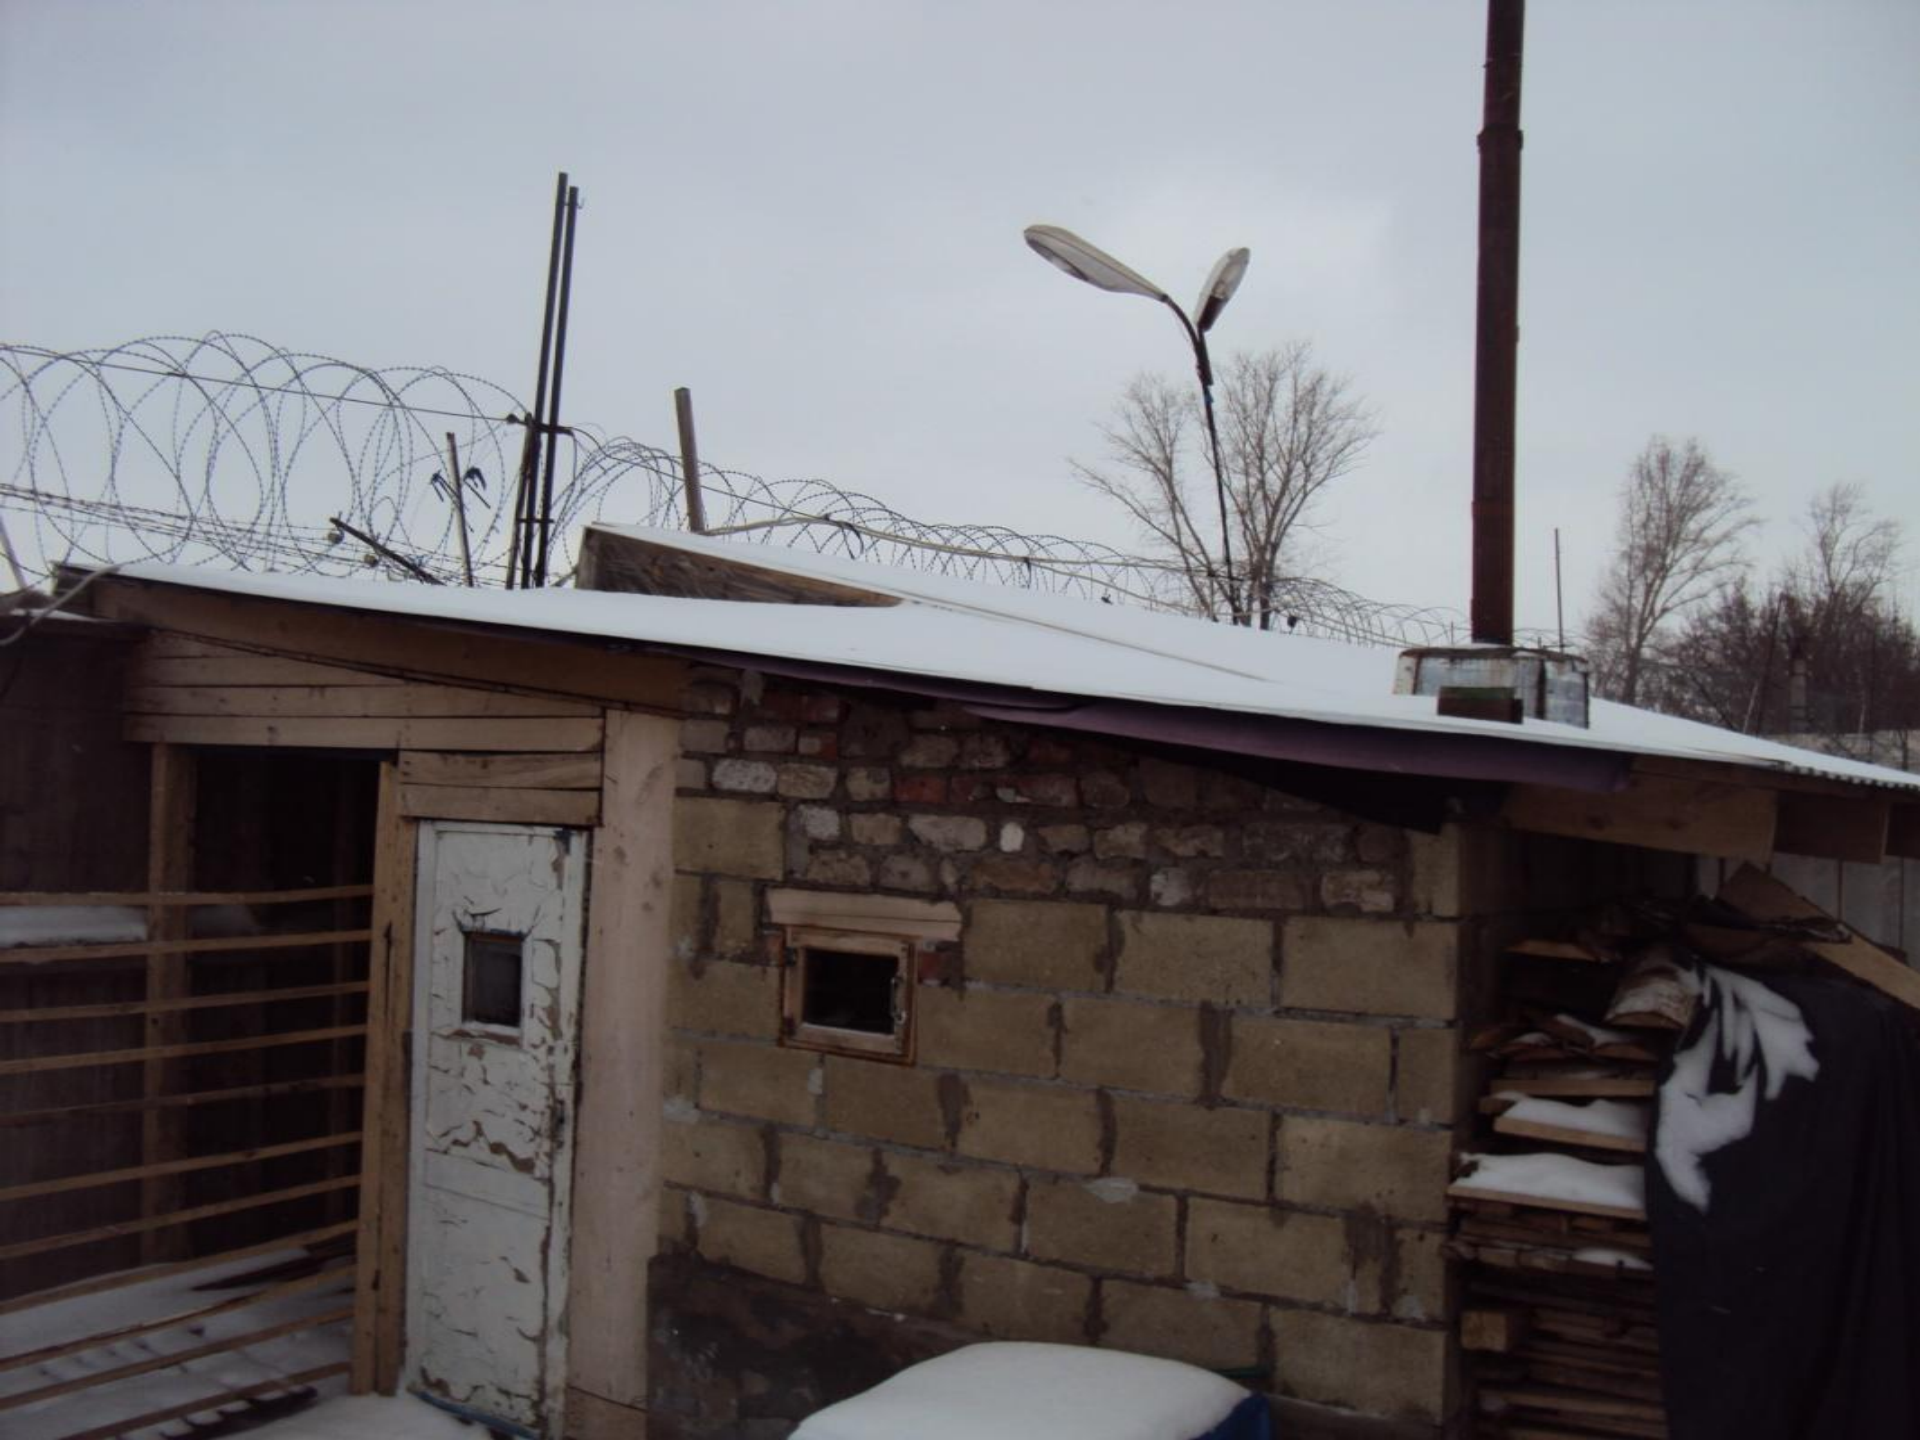
**На прилегающей территории к ограждению разделительного коридора между жилой и промышленной зоной, а также ограждения ВЗЗ 8 участка имеется техническая яма прокладки силовых электрокабелей закиданная досками.**

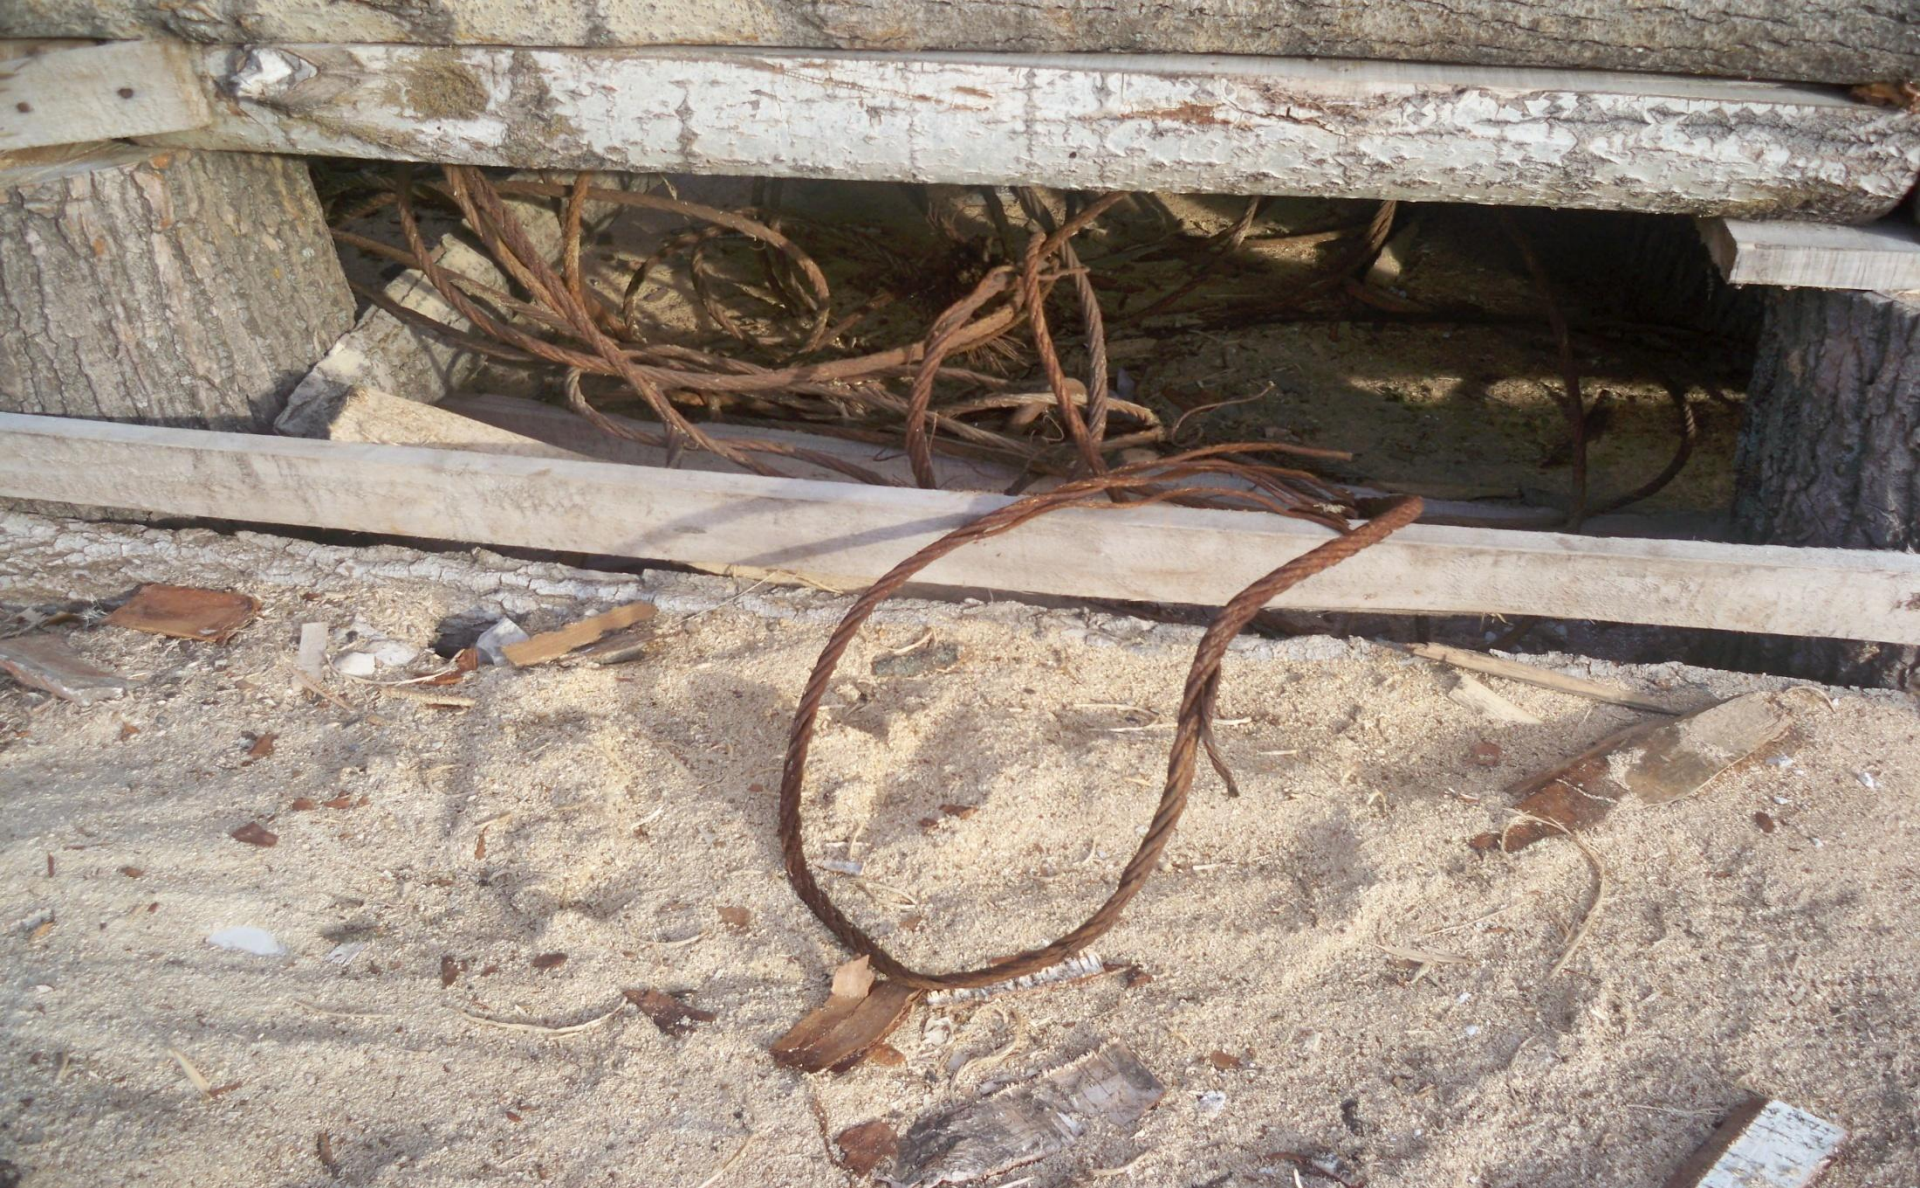
**Тросы, используемые при деревообработке на производственной зоне, не сдаются на склад по завершению работ.**

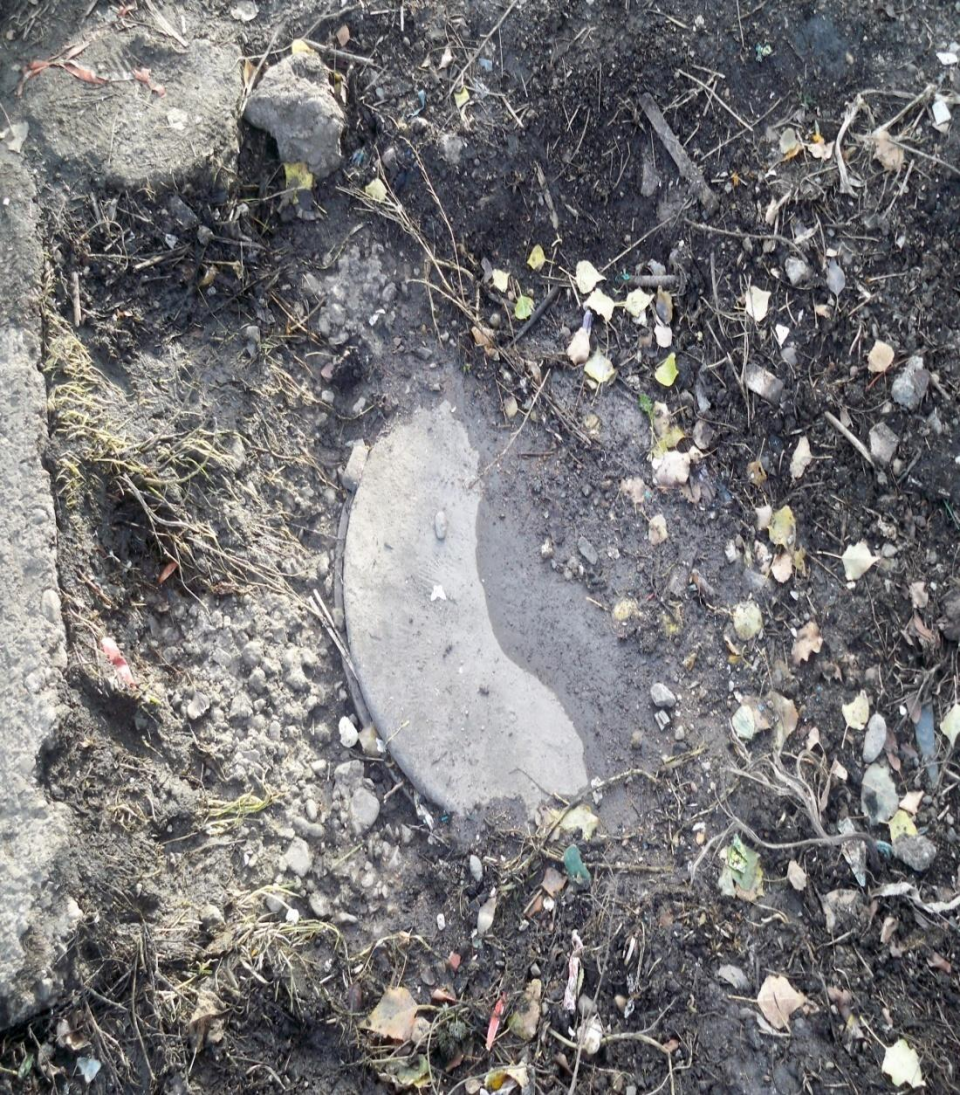
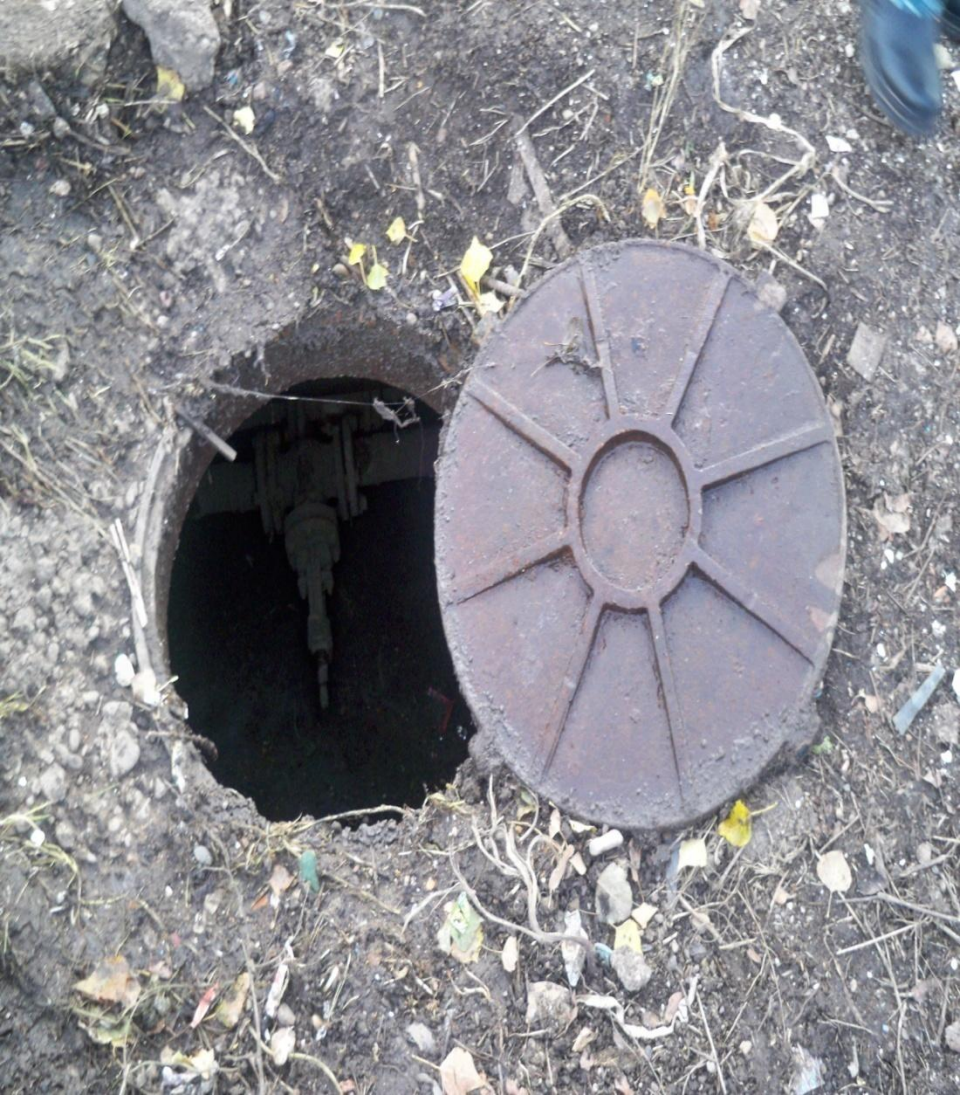
**Смотровой колодец, расположенный вблизи мусоросборника жилой зоны учреждения не внесен в схему подземных коммуникаций учреждения, не обеспечена его блокировка.**

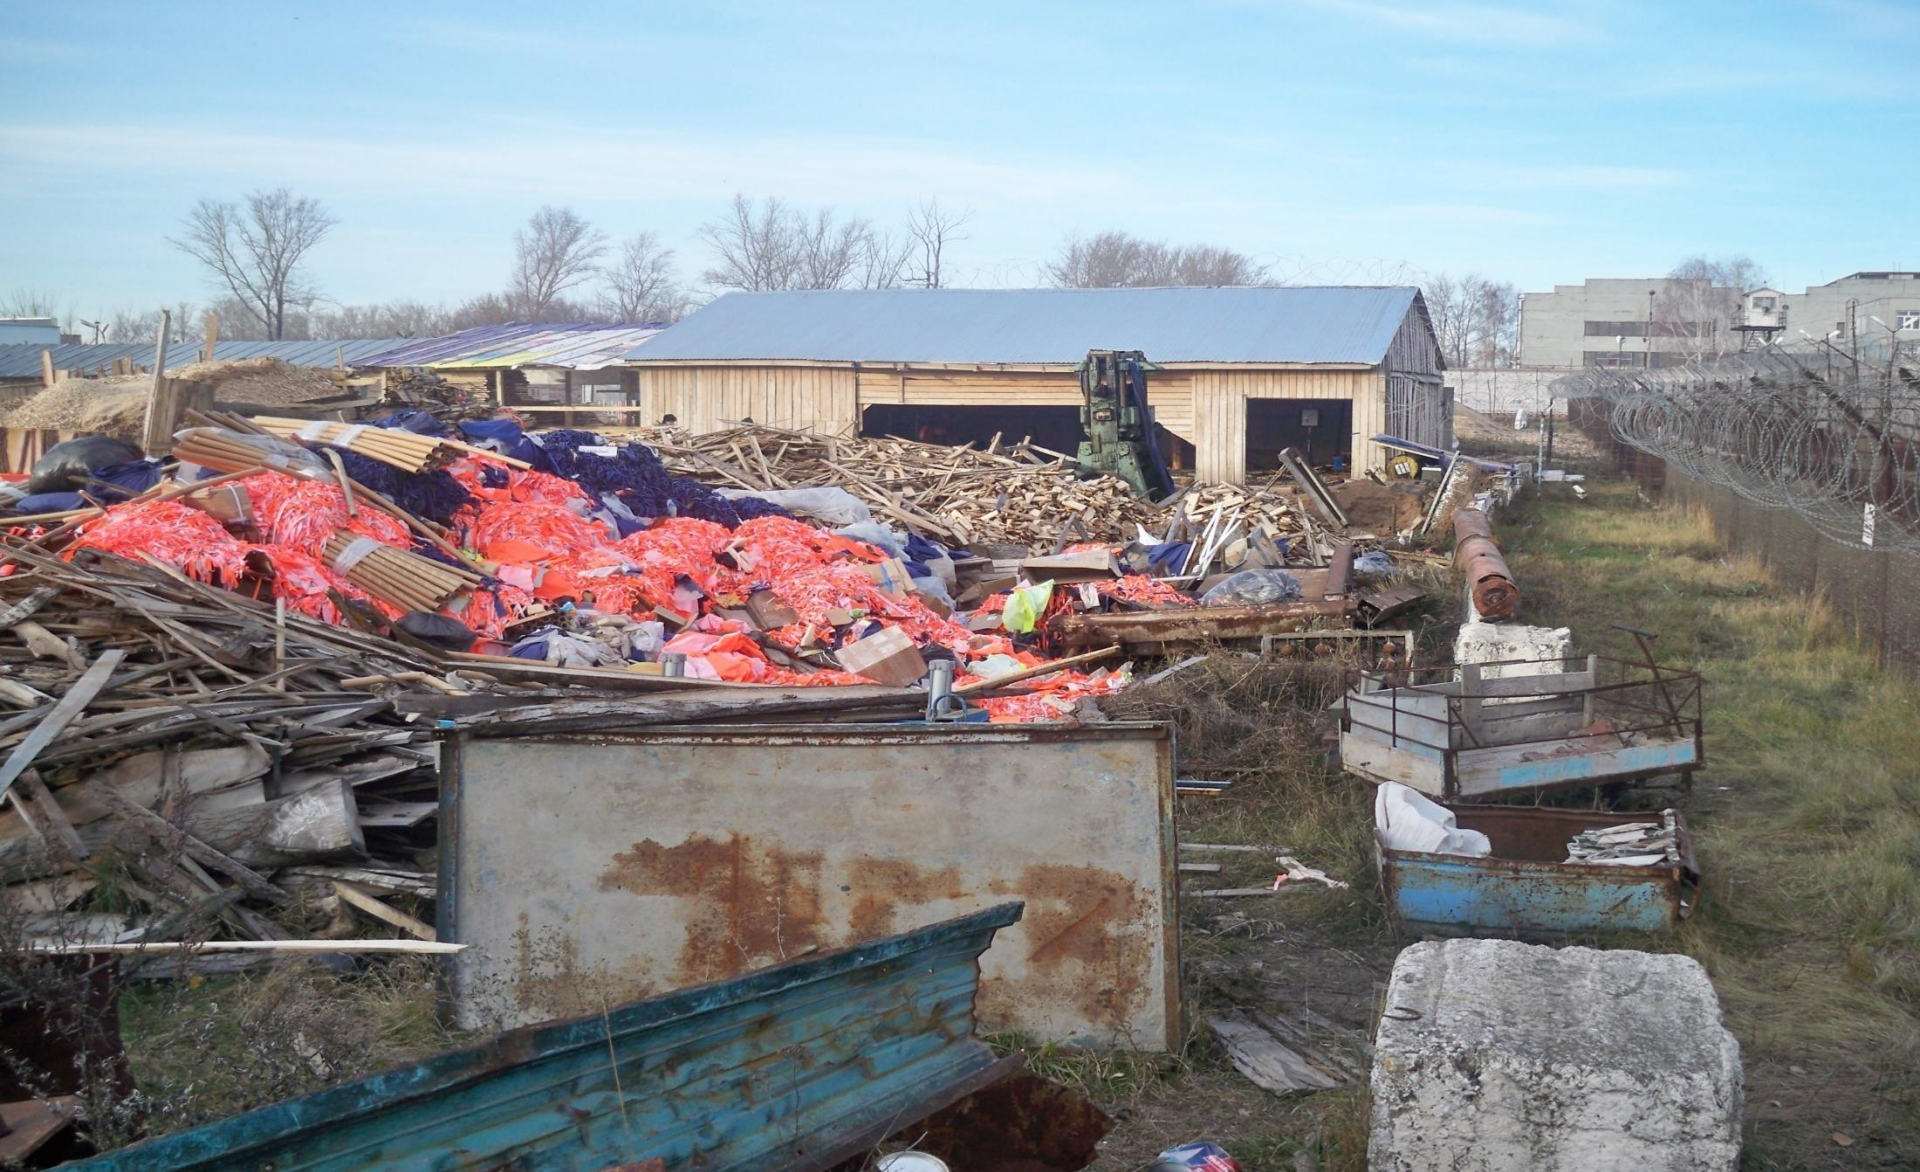
**На территории производственной зоны учреждения вблизи ВЗЗ  
допускается складирование в большом количестве отходов  
деревообработки, швейного производства.**

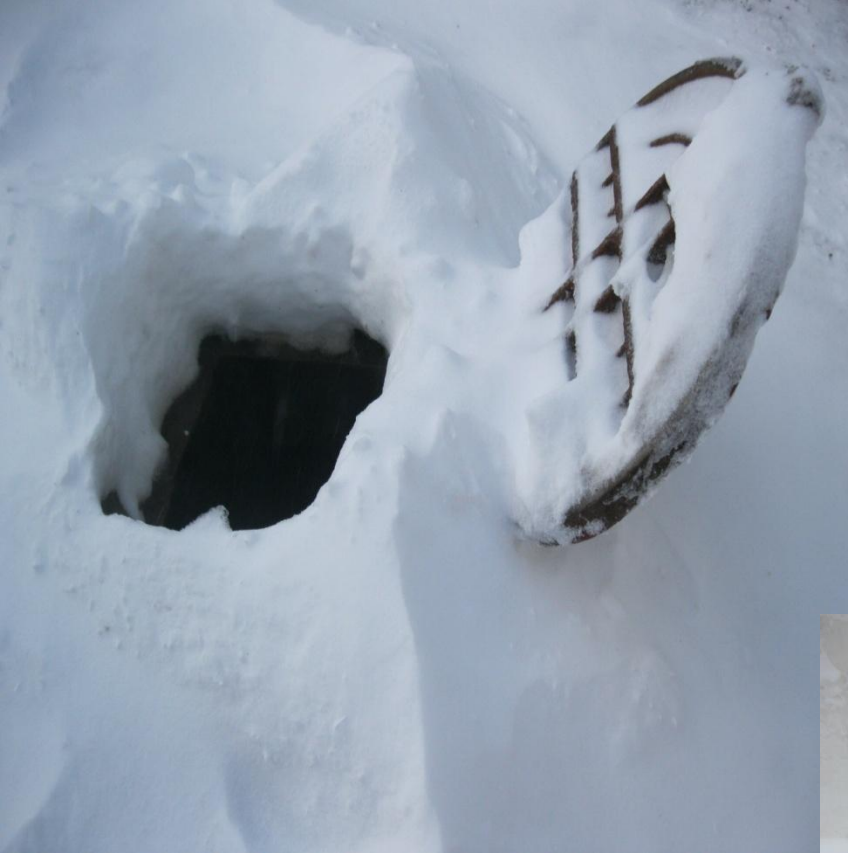
**Два канализационных люка на  
производственной зоне и один во  
дворике ШИЗО/ПКТ открыты.**

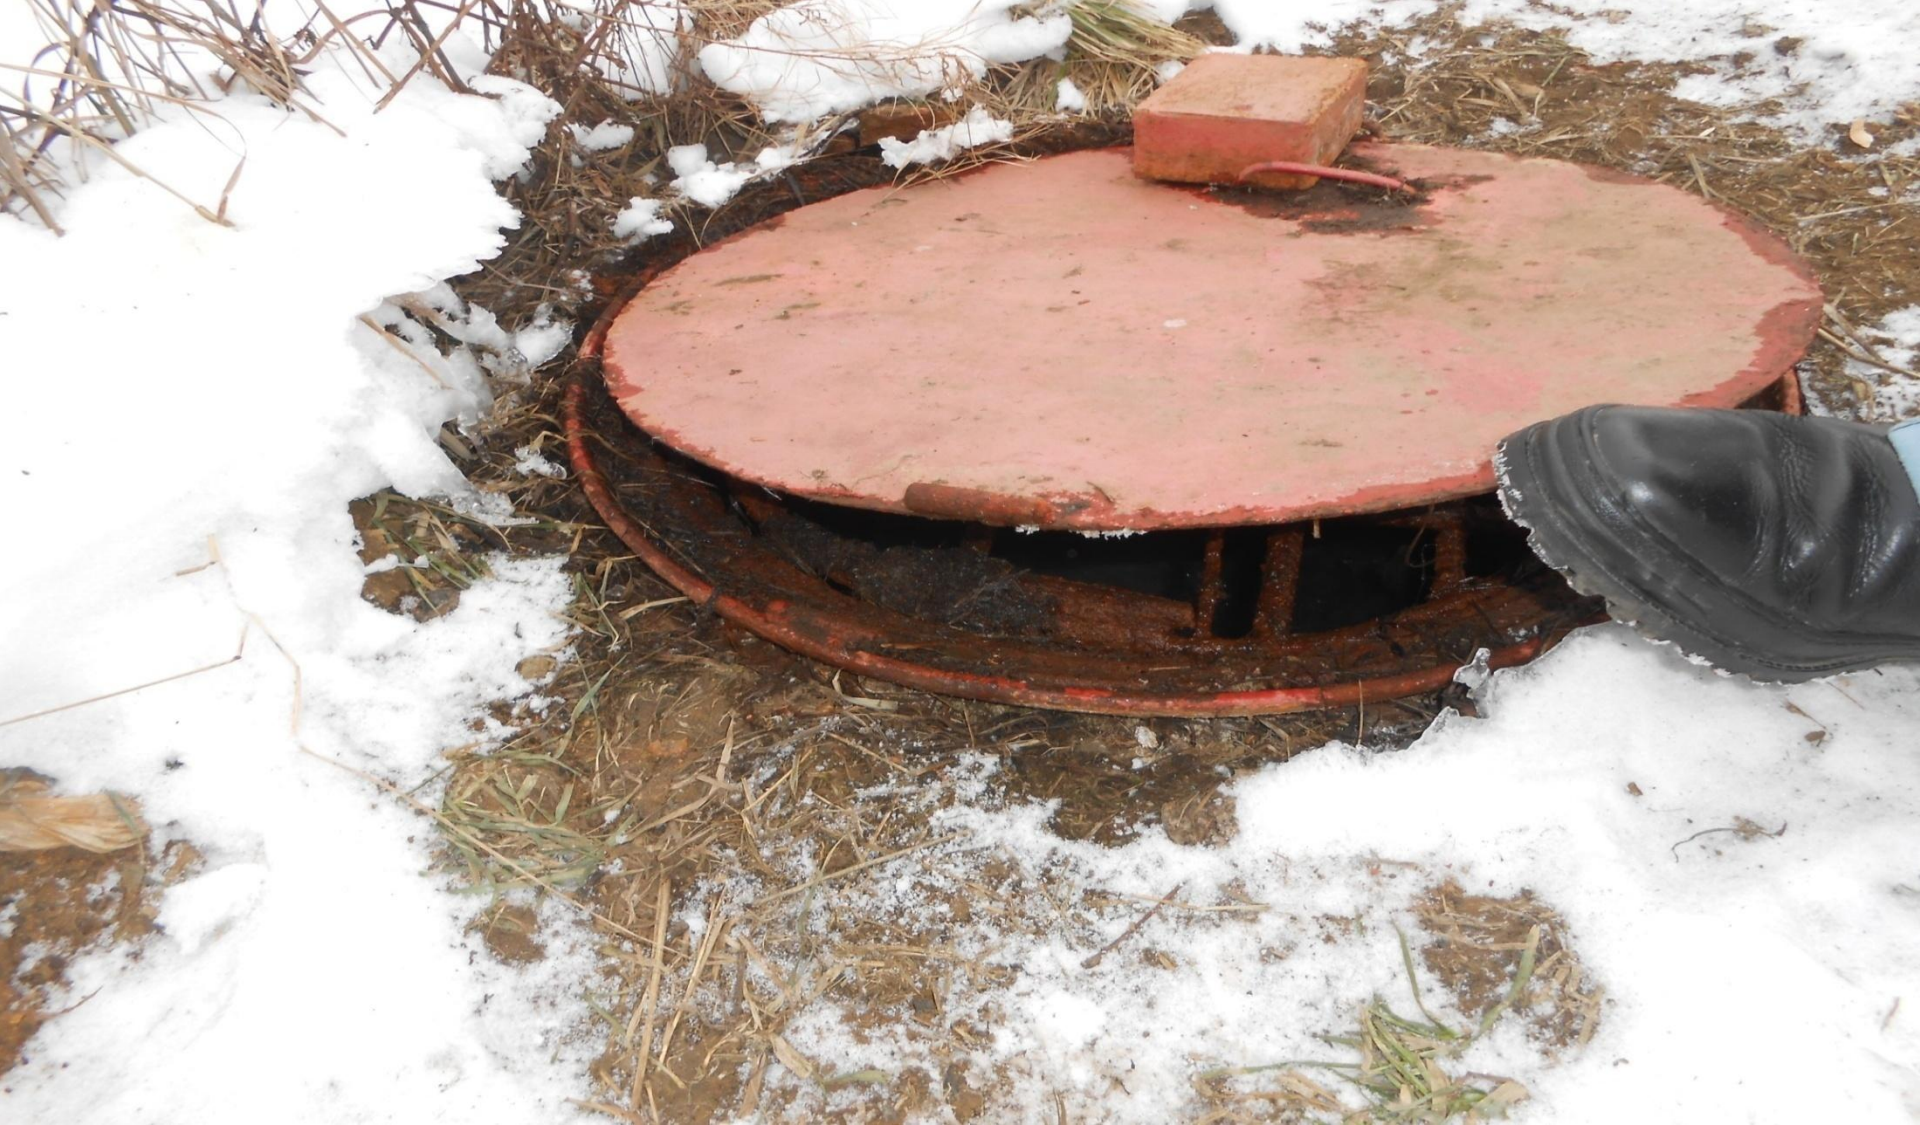
**На 2-ом участке внутренней запретной зоны, петли канализационного колодца не исправны (сгнили).**

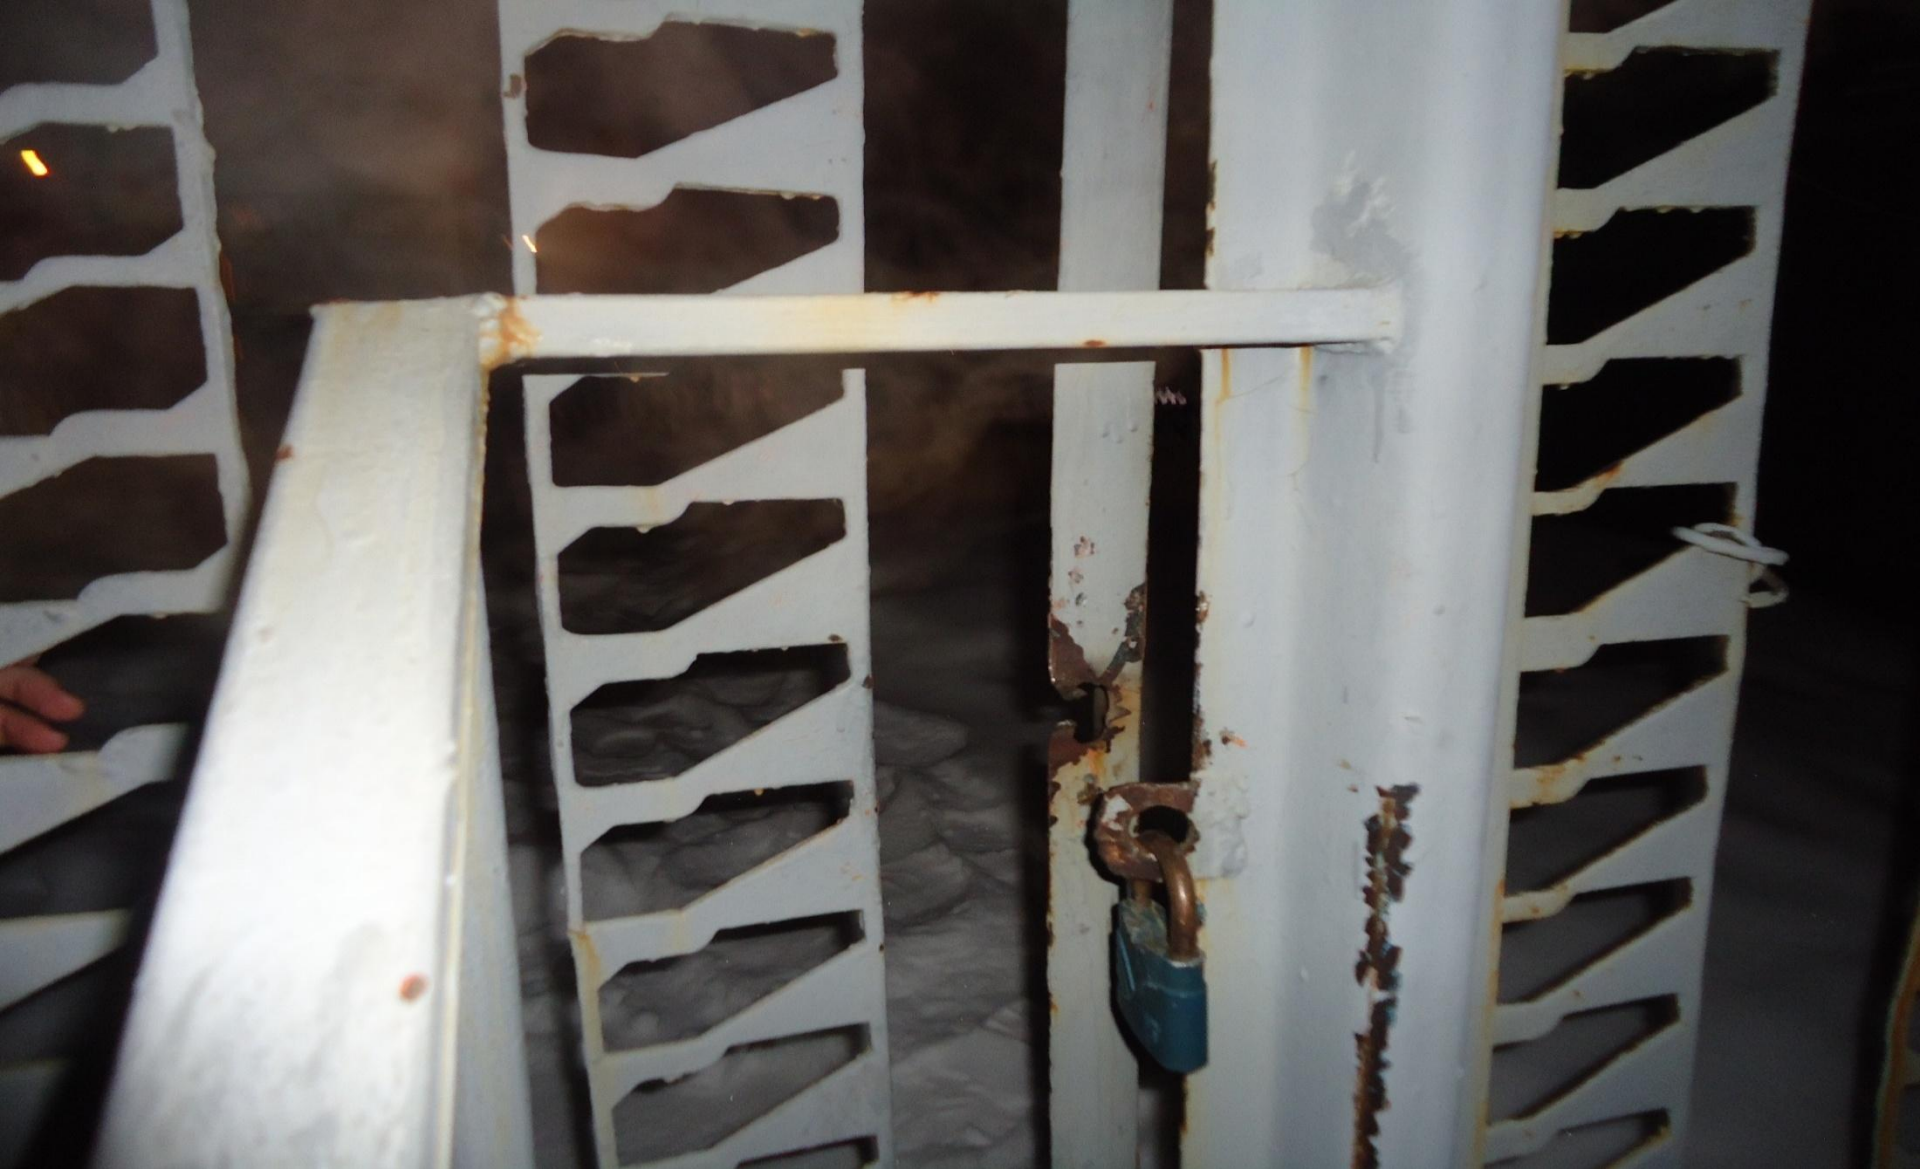
**Сломана петля калитки выхода на крышу овощехранилища, прилегающей к ограждению внутренней запретной зоны.**
