**Основные недостатки в деятельности  
подведомственных учреждений УФСИН России  
по Республике Башкортостан в части организации  
проведения обследований территории учреждения,  
зданий, помещений и сооружений обыскowo –  
маневренной группой**

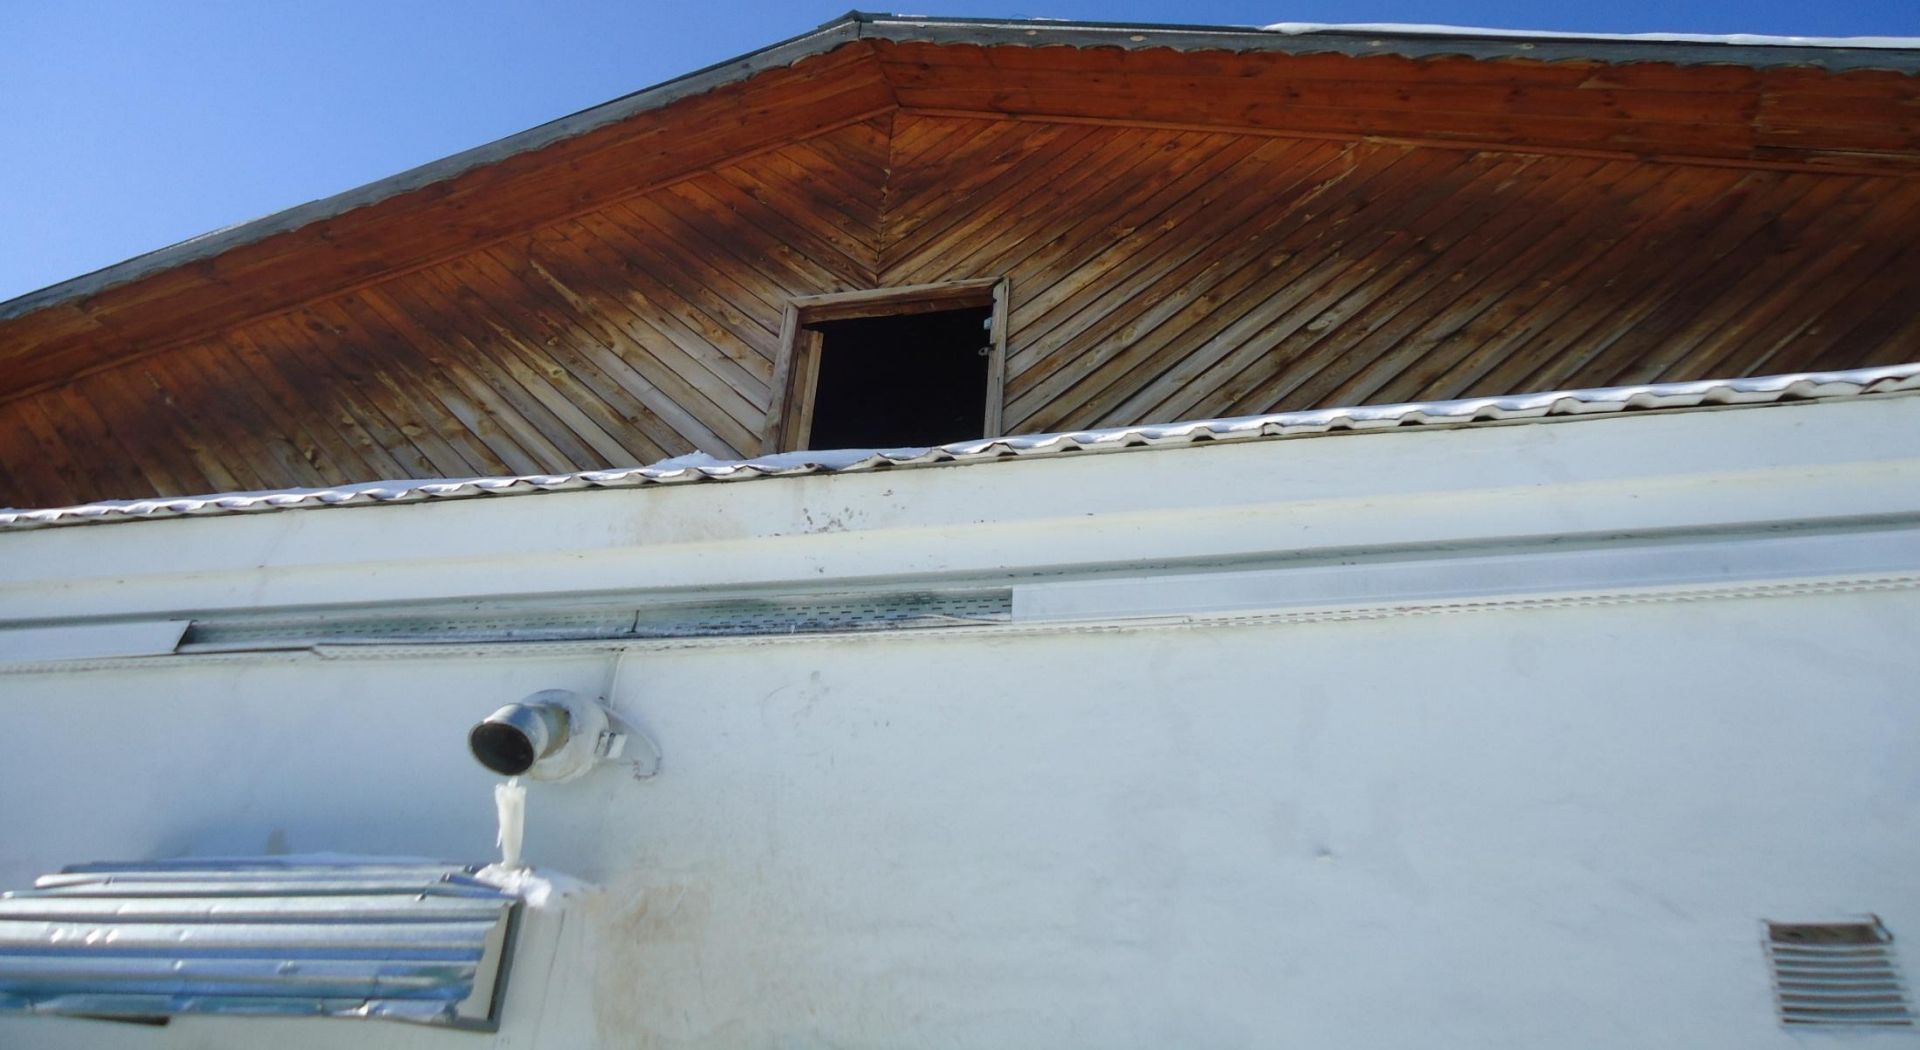
**Не закрывается чердачное помещение здания столовой для спецконтингента.**

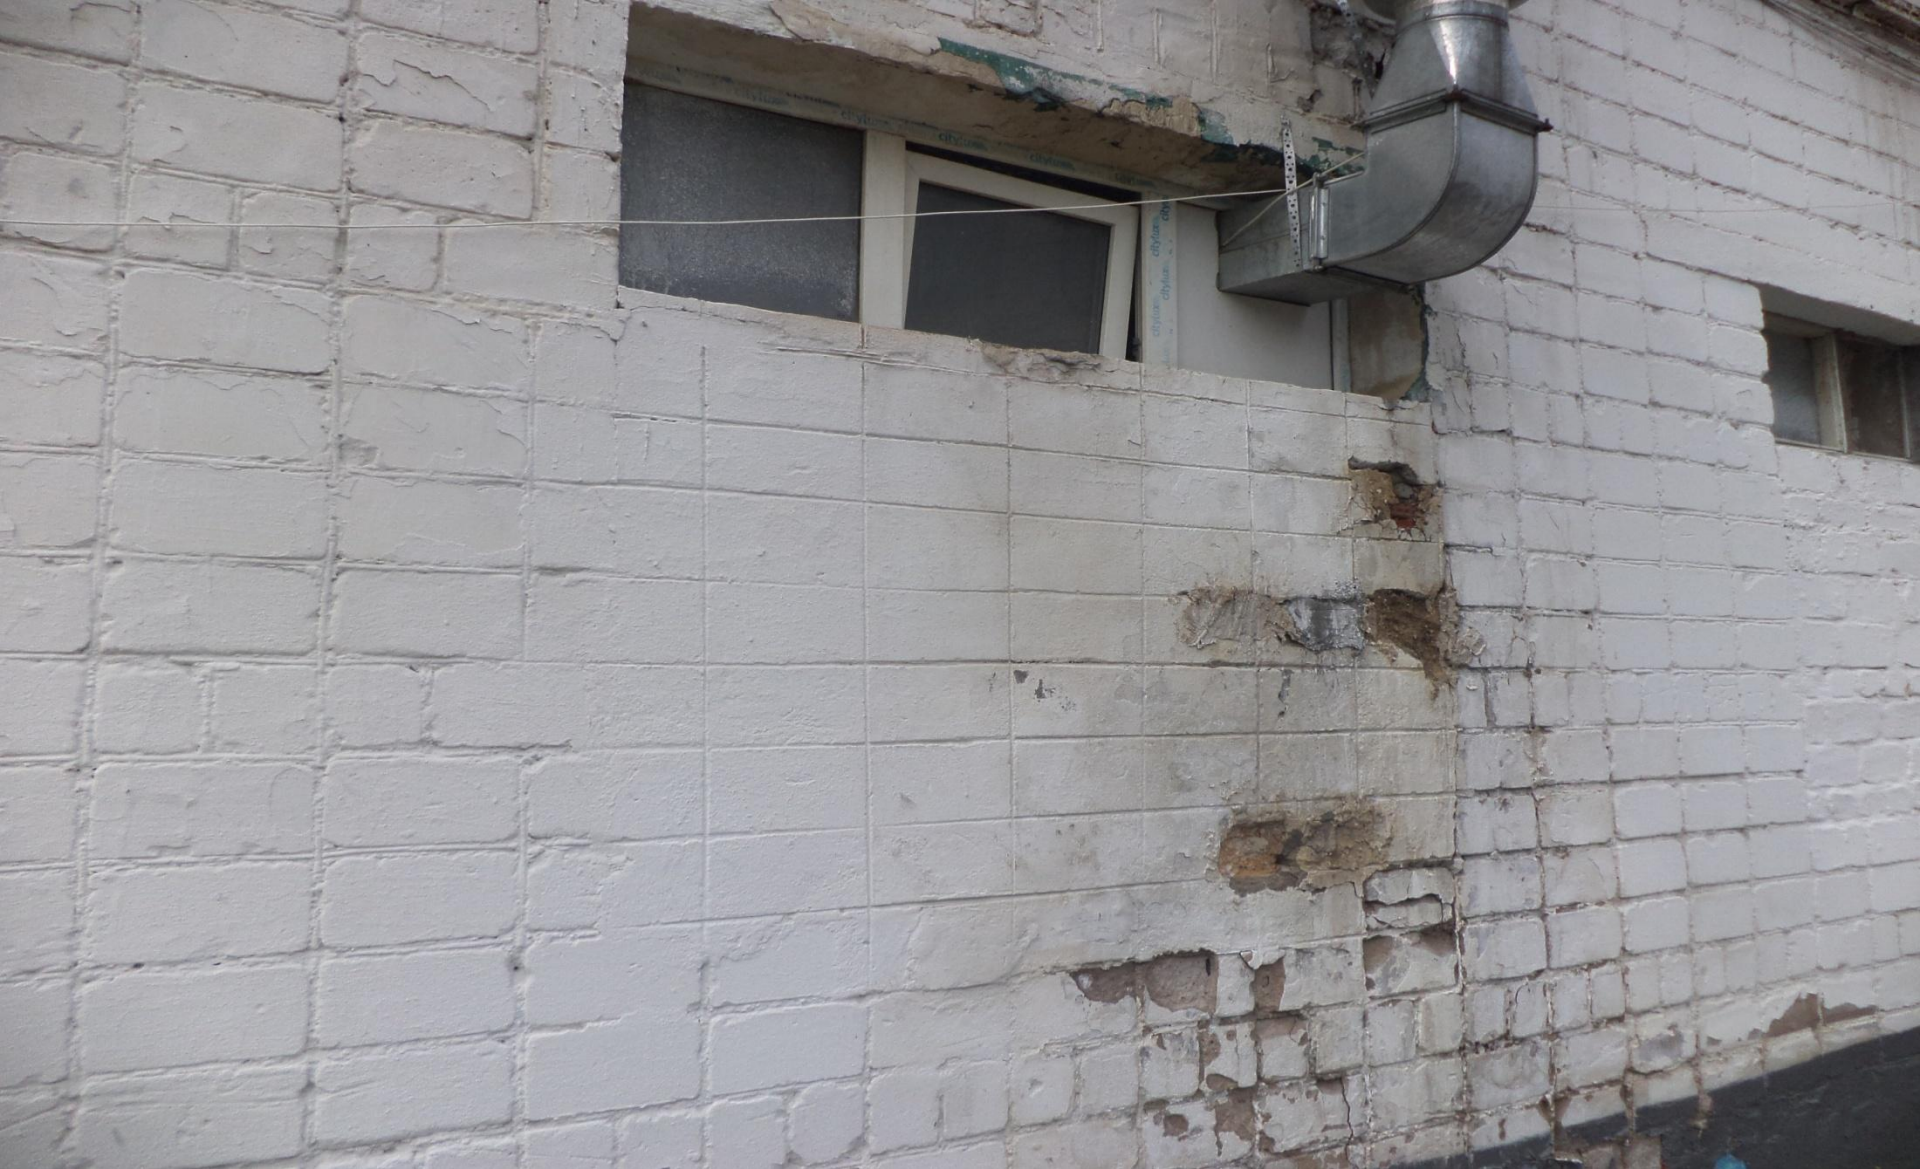
**Имеется возможность проникновения в отряд  
№ 7 со стороны жилой зоны путем пролаза через  
форточку санузла.**

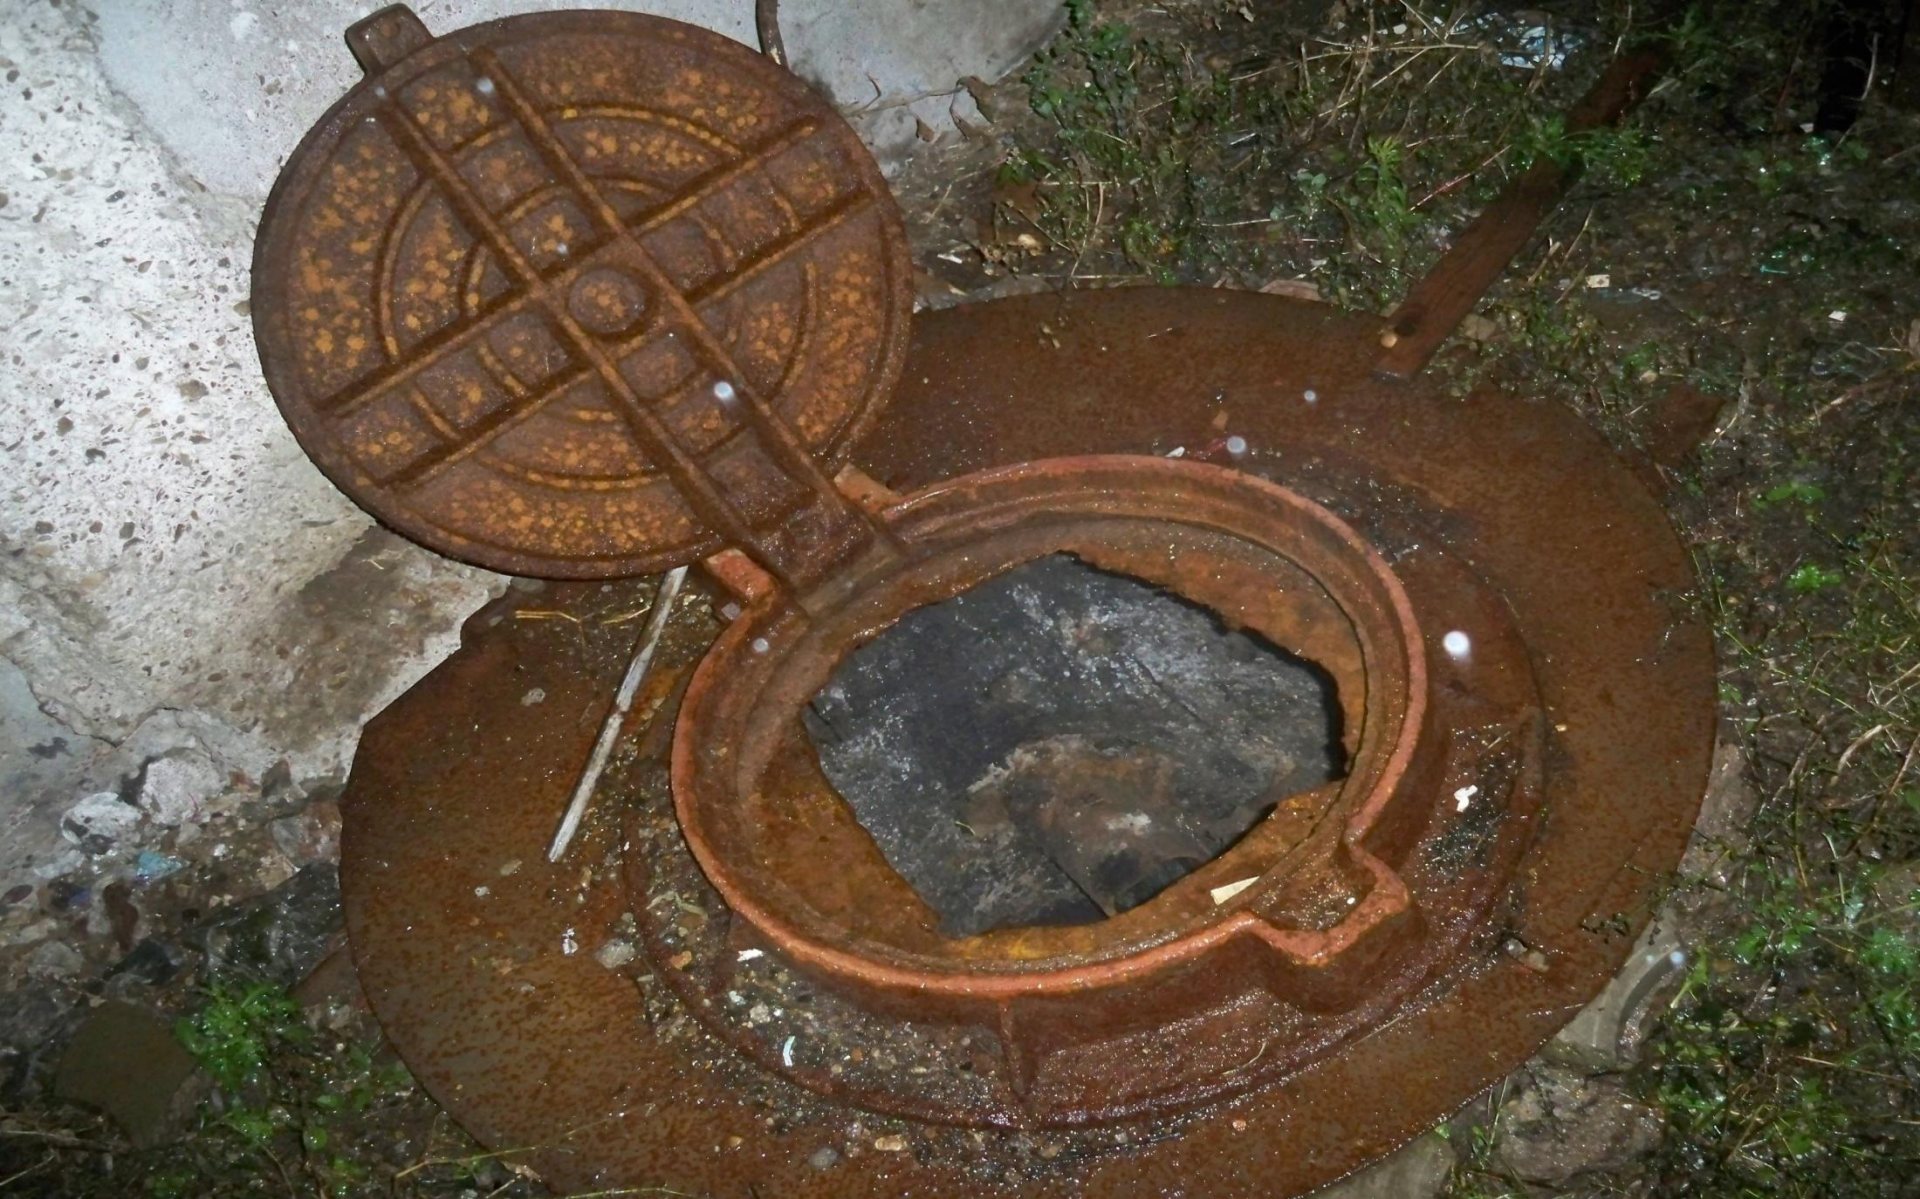
**Не обеспечена блокировка смотрового колодца № 83, находящегося на территории хозяйственного двора.**

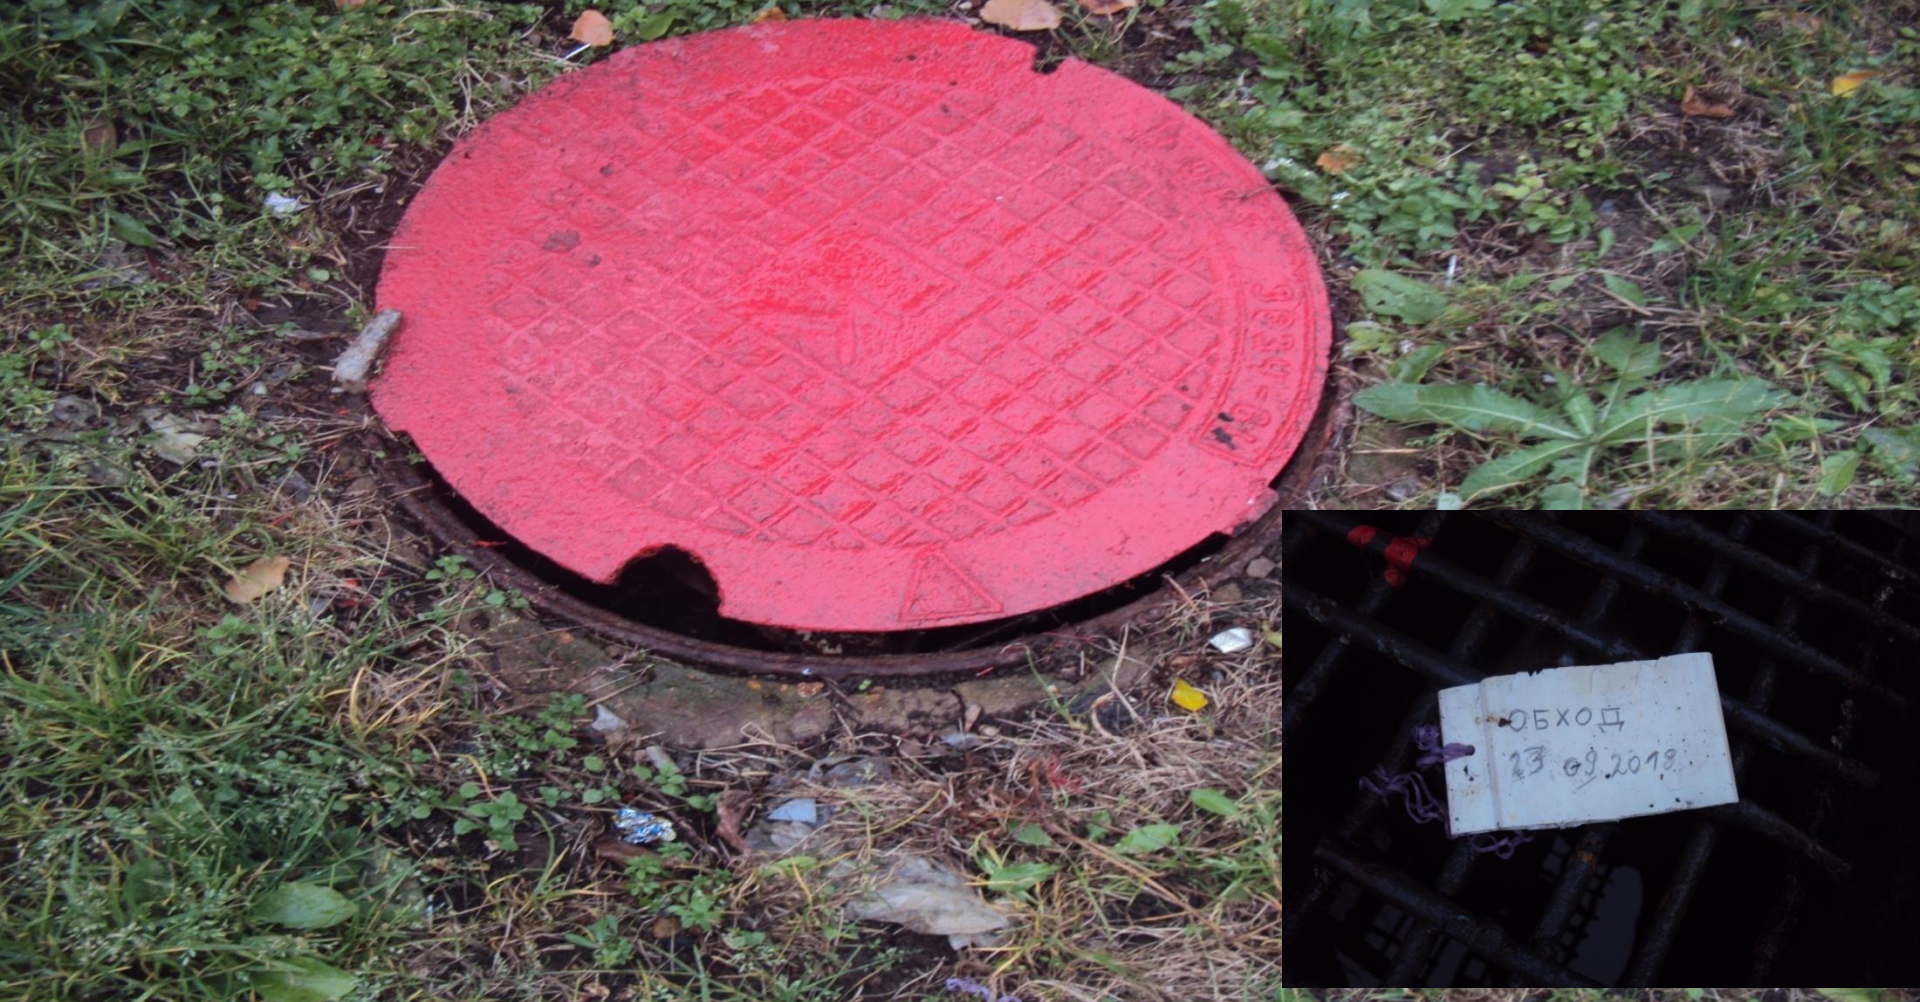
**На смотровых колодцах отсутствуют информационные знаки с нумерацией. Не обеспечена блокировка колодцев, находящихся за зданием штаба на «нулевом» рубеже обнаружения 5 участка ВЗЗ; на разделительном коридоре между жилой и производственной зоной.**

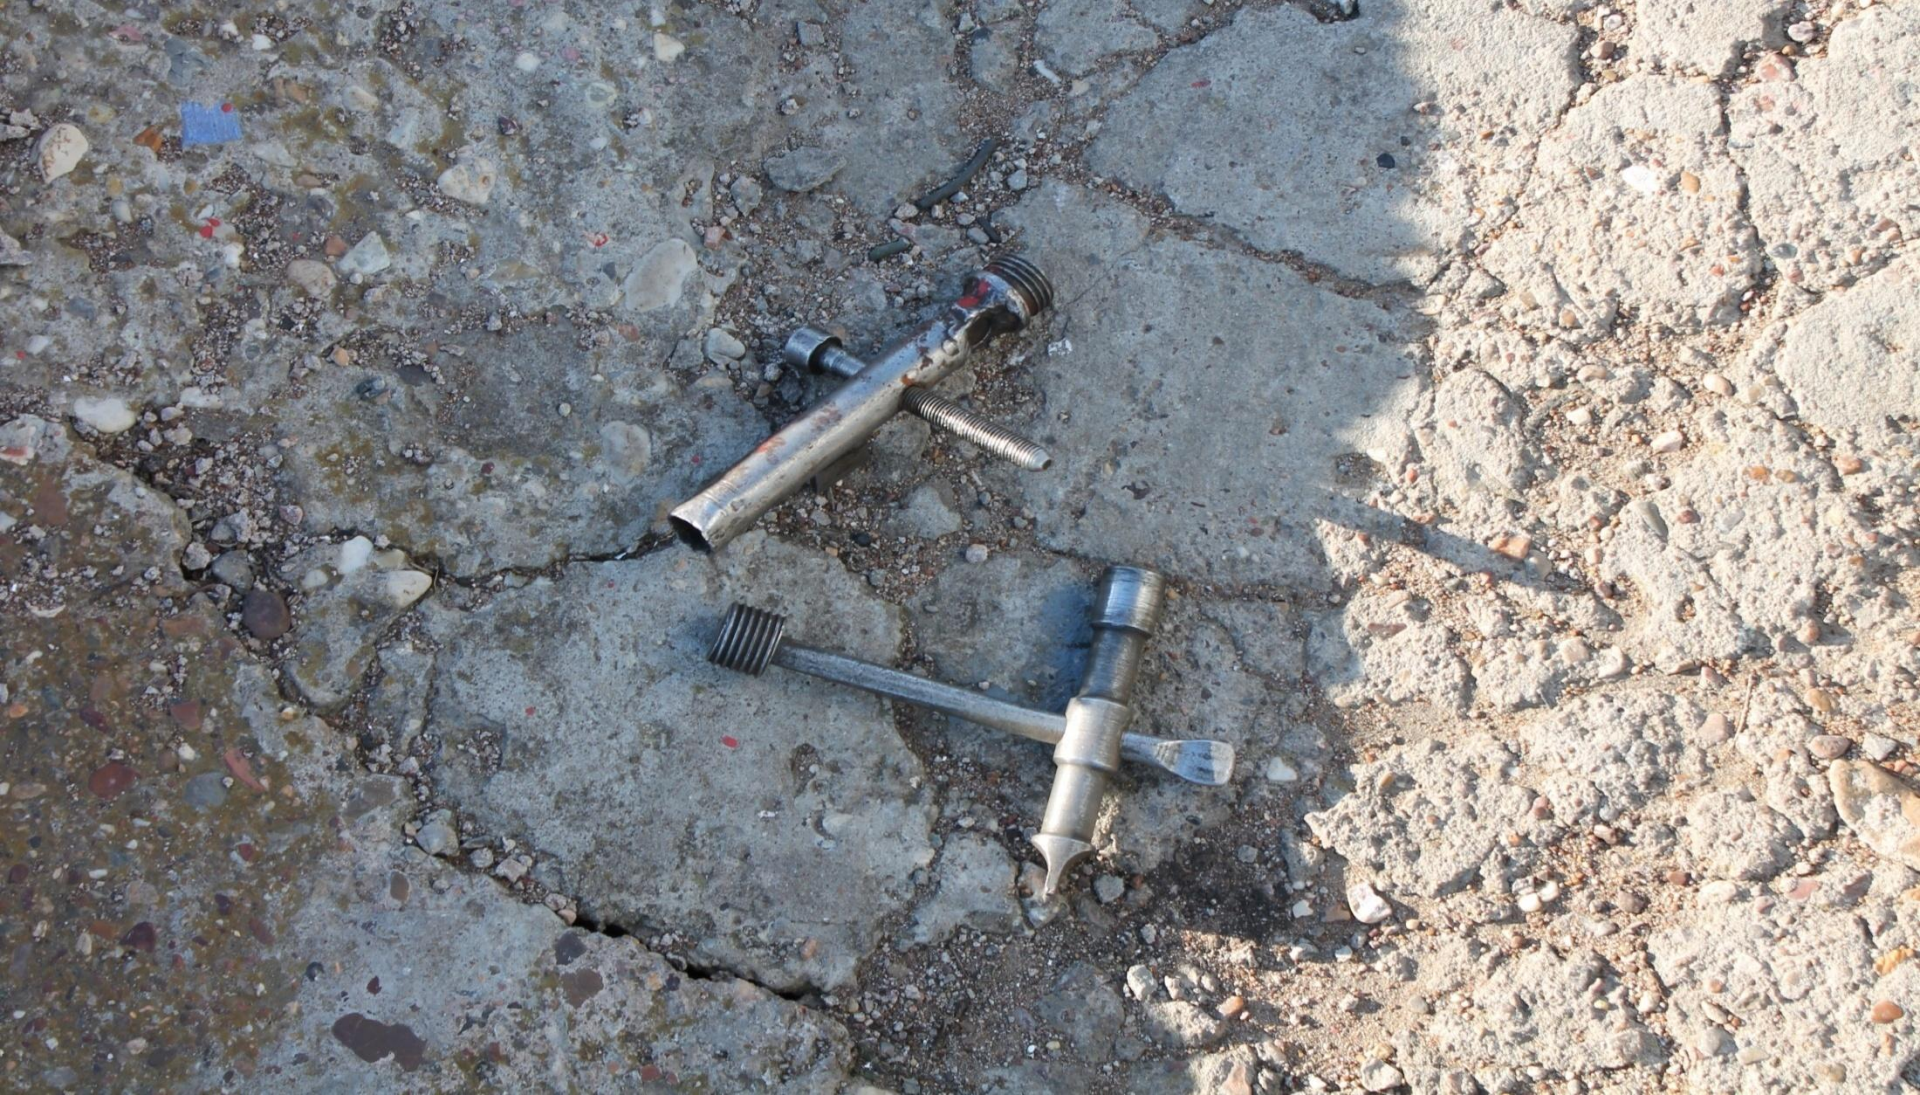
**На момент обхода фекально-насосной станции, расположенной вблизи внутренней запретной зоны, обнаружены и изъяты ключи от канализационных колодцев.**

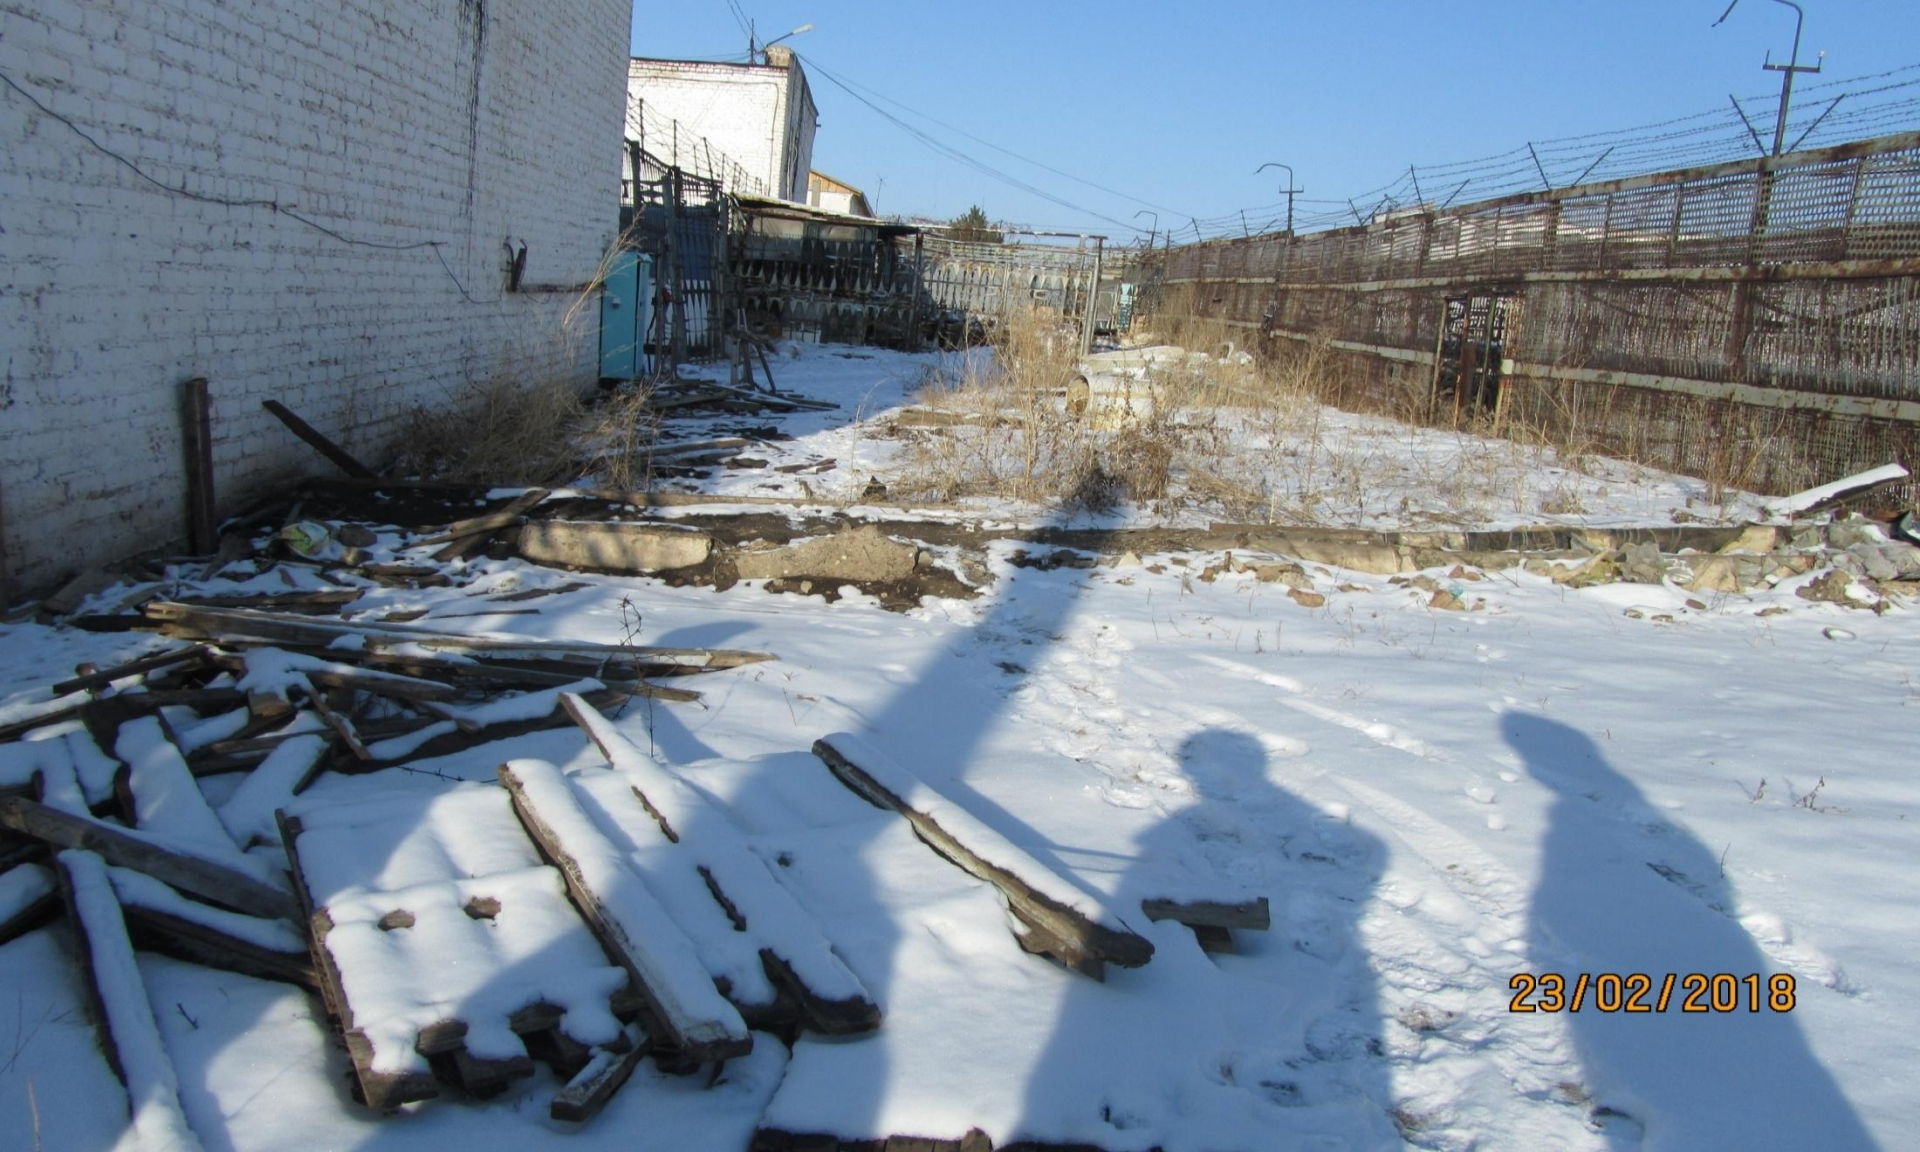
**На территории производственной зоны вблизи ограждения ВЗЗ  
допускается складирование длинномерных материалов.**

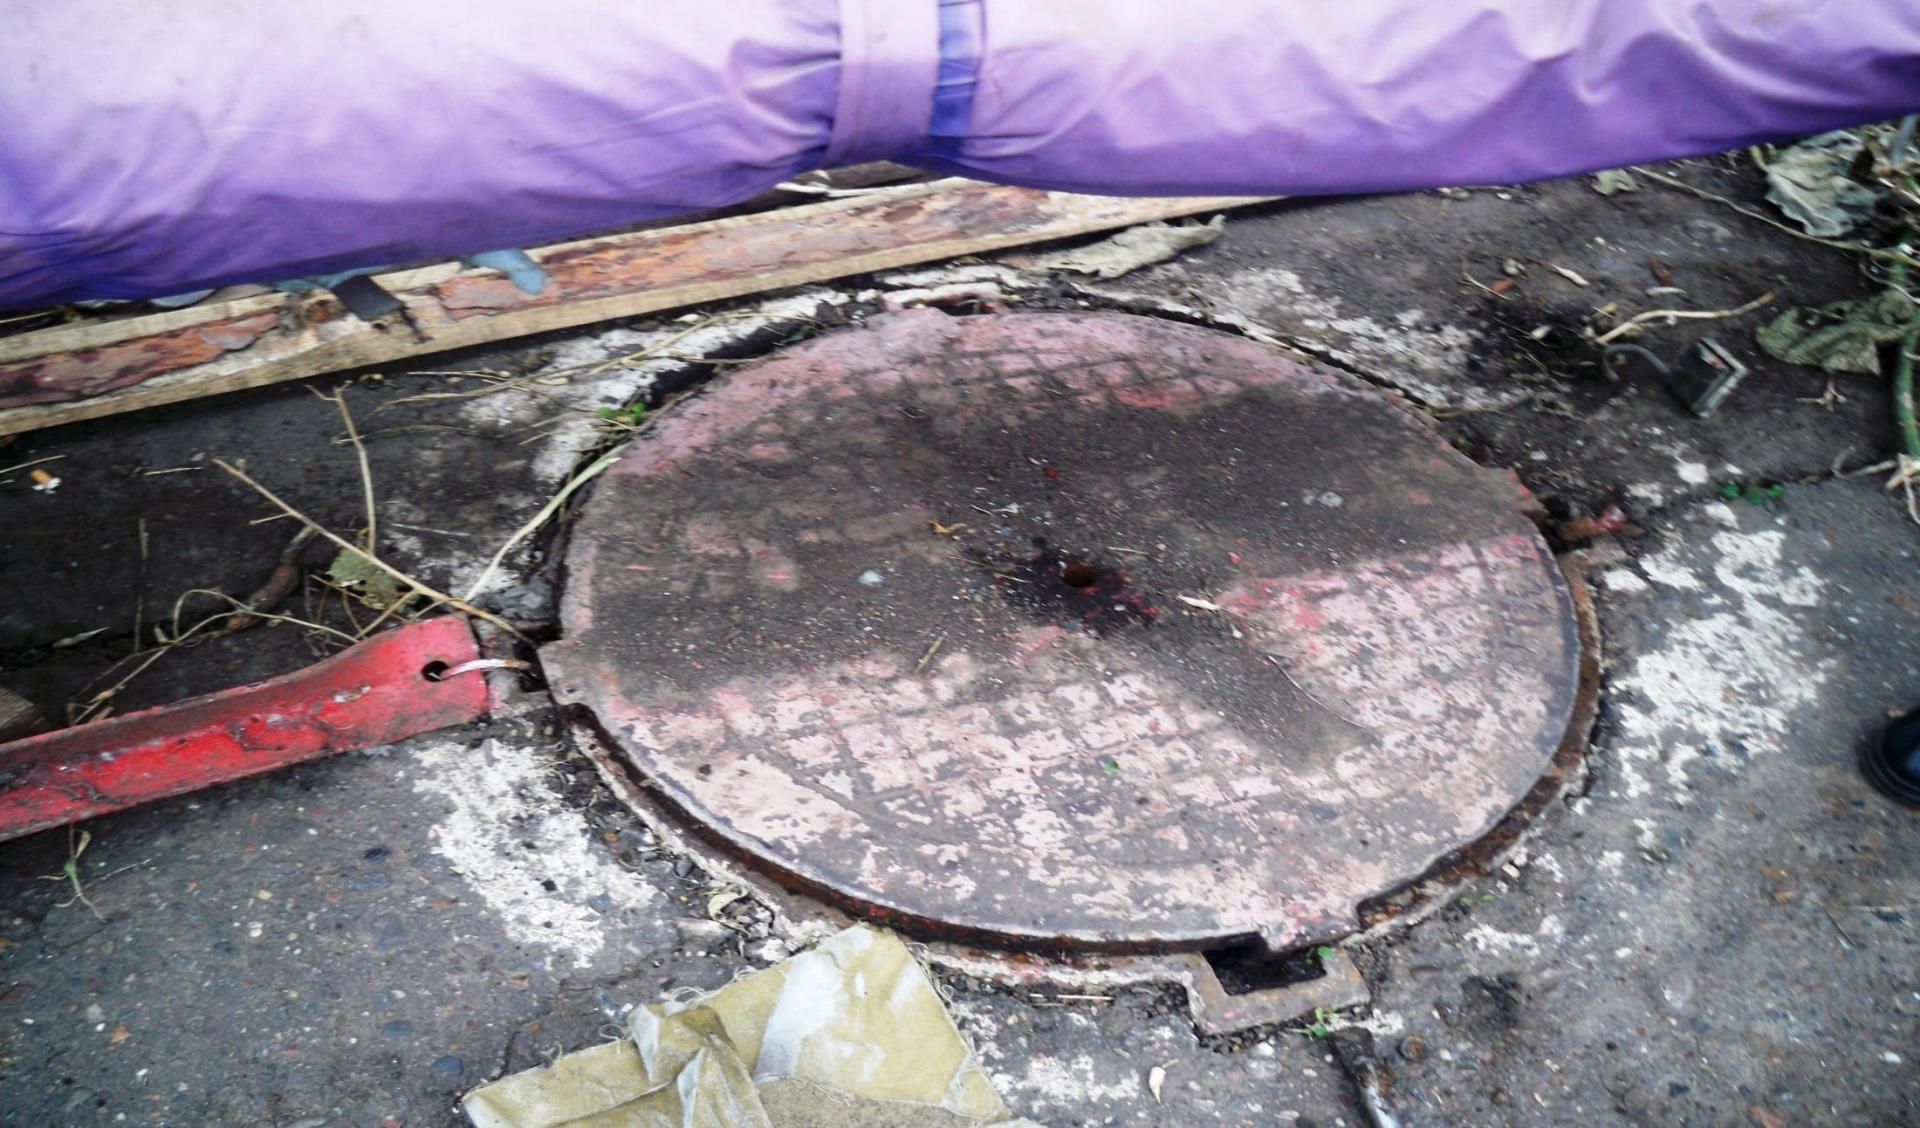
**Не обеспечена блокировка смотрового колодца № 32, находящегося на территории БПК, прилегающей к ВЗЗ.**

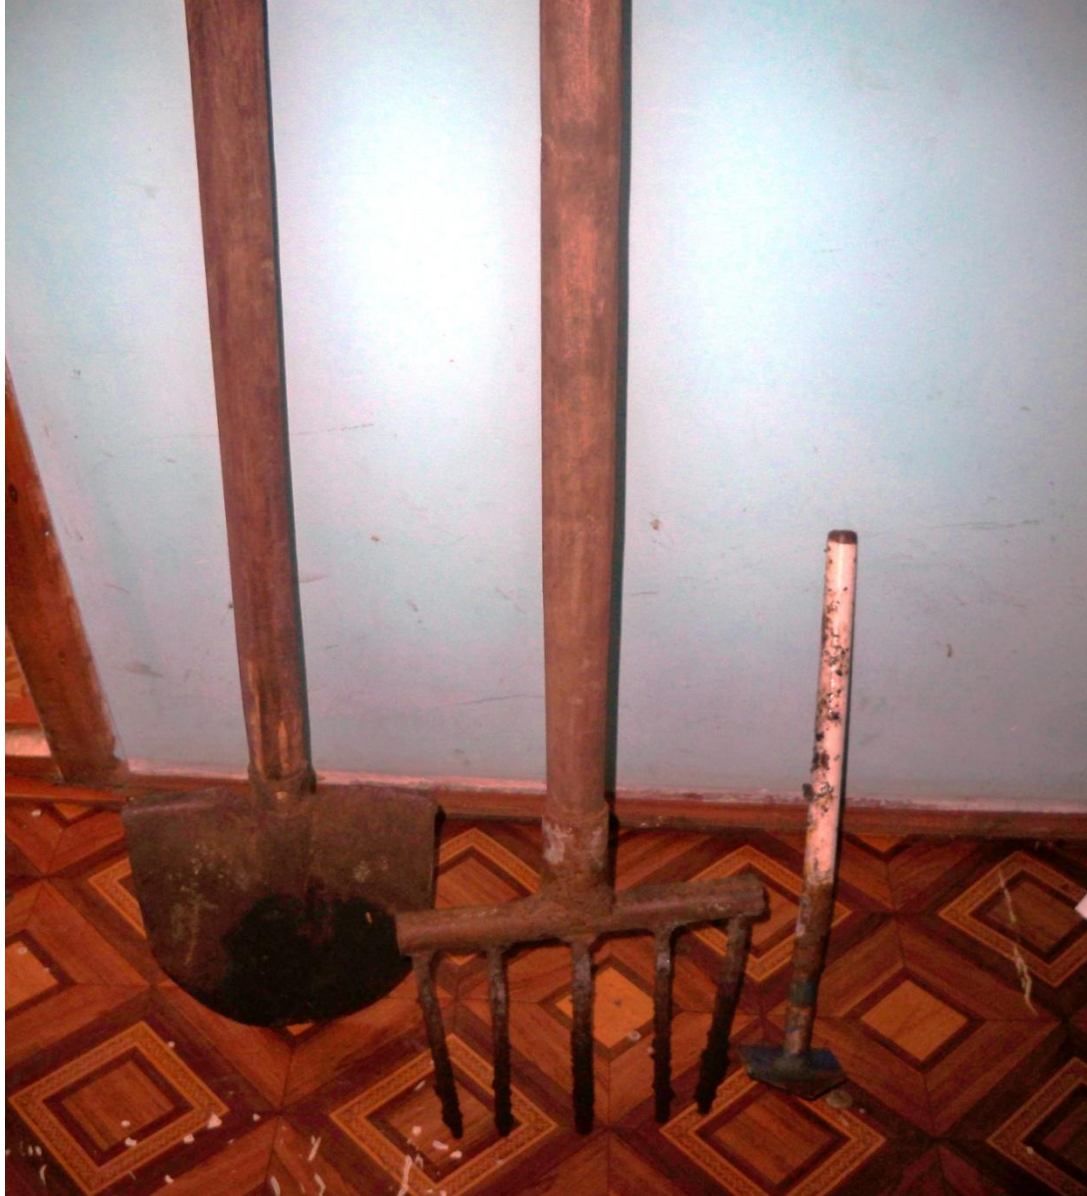
**На участке «огород», прилегающий к ВЗЗ, обнаружены: штыковая лопата, вилы, кирка. Согласно журнала учета выдачи, данные инструменты не выдавались.**

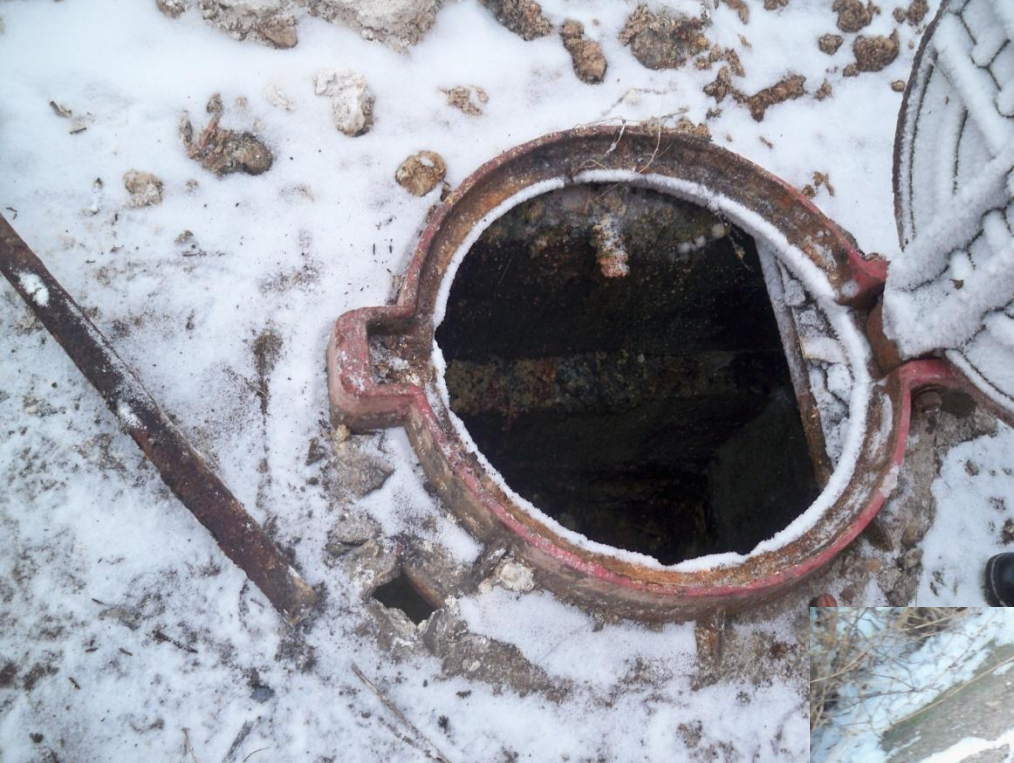
**Не заблокированы крышки люков  
смотровых колодцев № 71, 73,  
находящиеся за зданием столовой  
вблизи разделительного коридора.**

**Смотровые колодца не  
оборудованы металлической  
решеткой, обследование  
произведено 27.12.2017.**

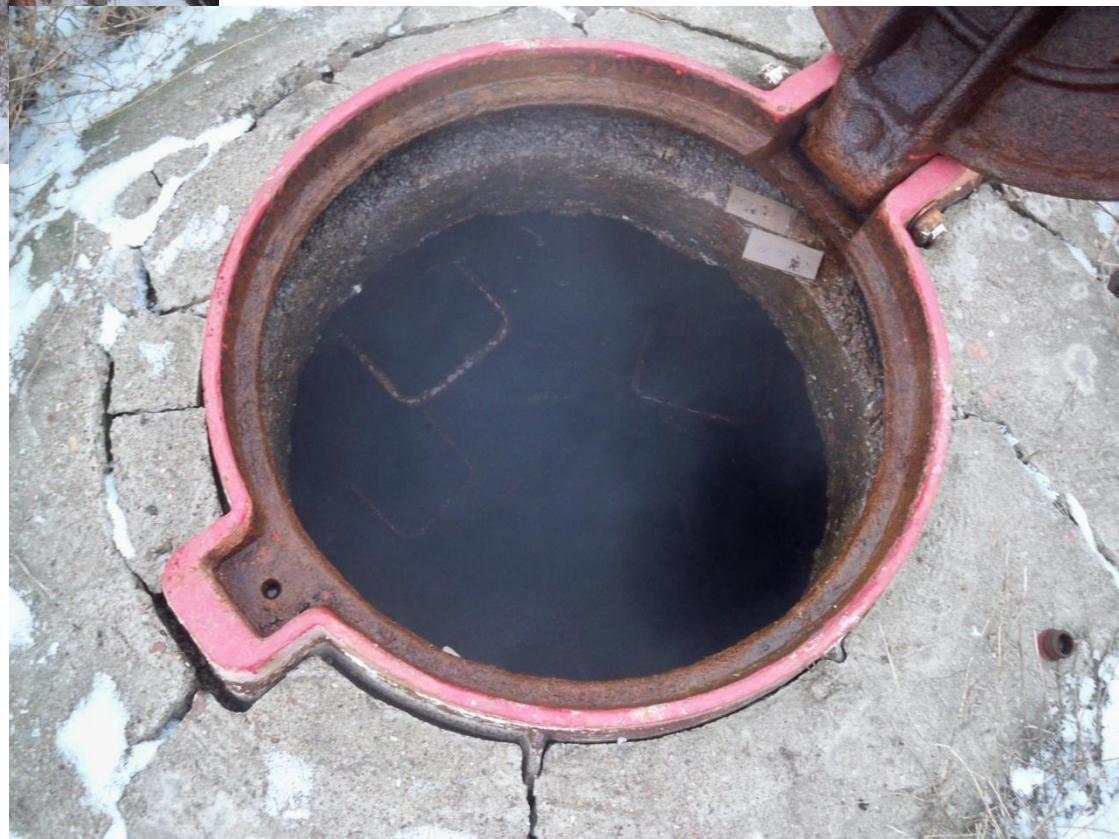
**Не заблокирована  
крышка люка смотрового  
колодца № 50,  
находящегося в  
локальном участке  
СУОН.**

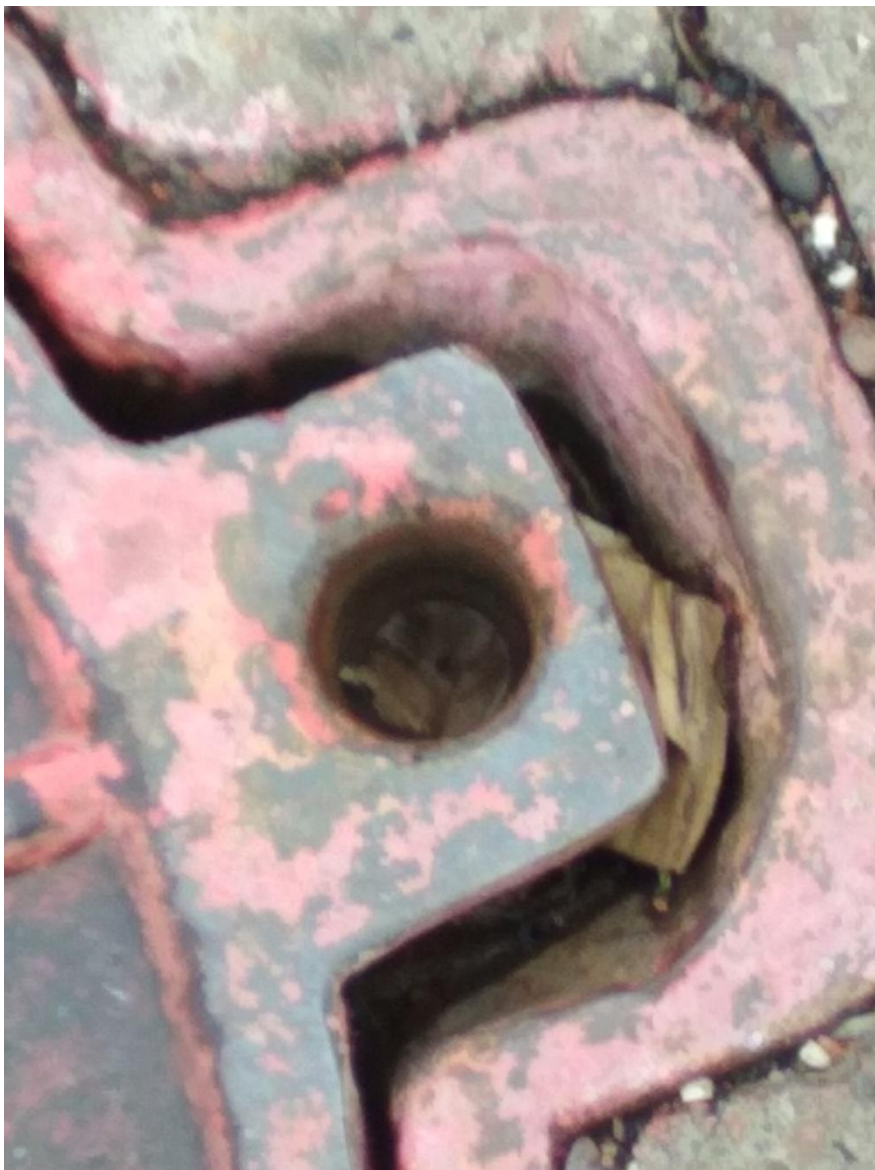
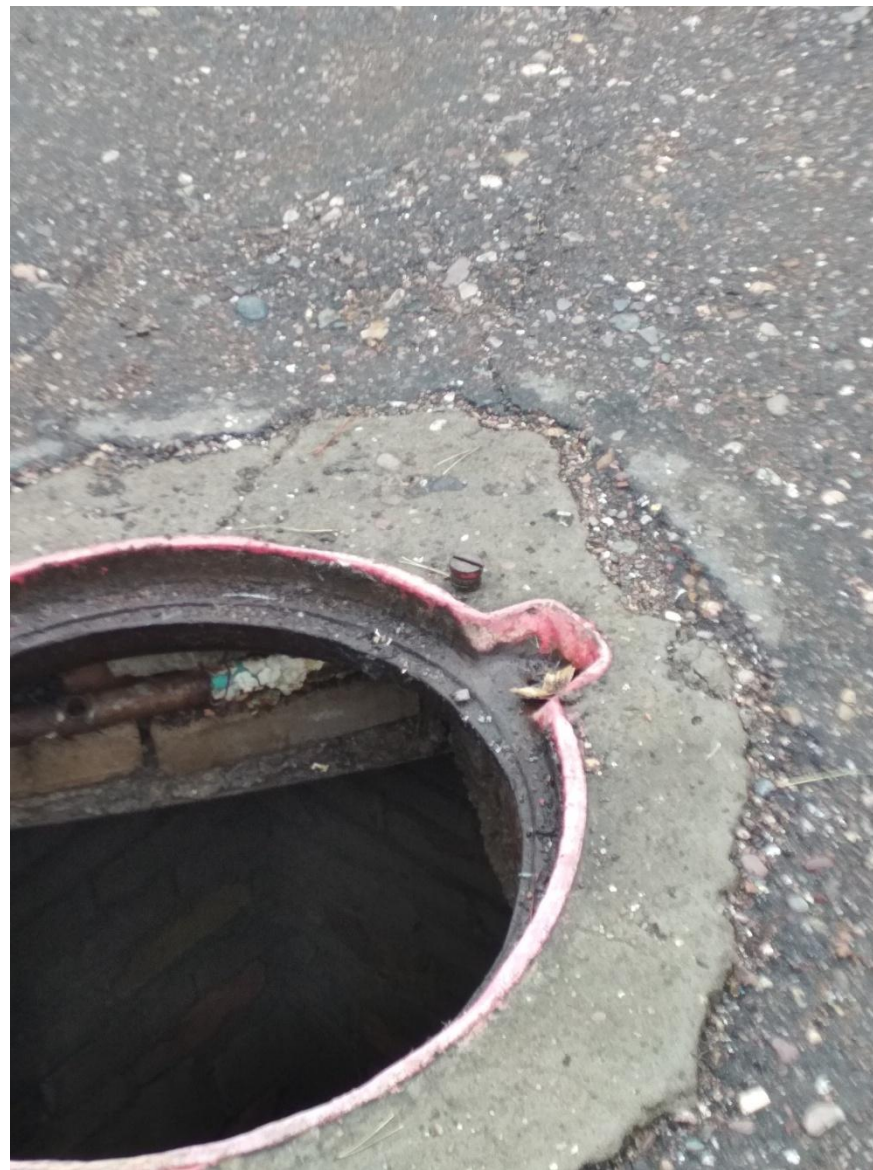
**Колодцы №№: 57, 58, находящиеся в жилой зоне учреждения не оборудованы запорным механизмом.**

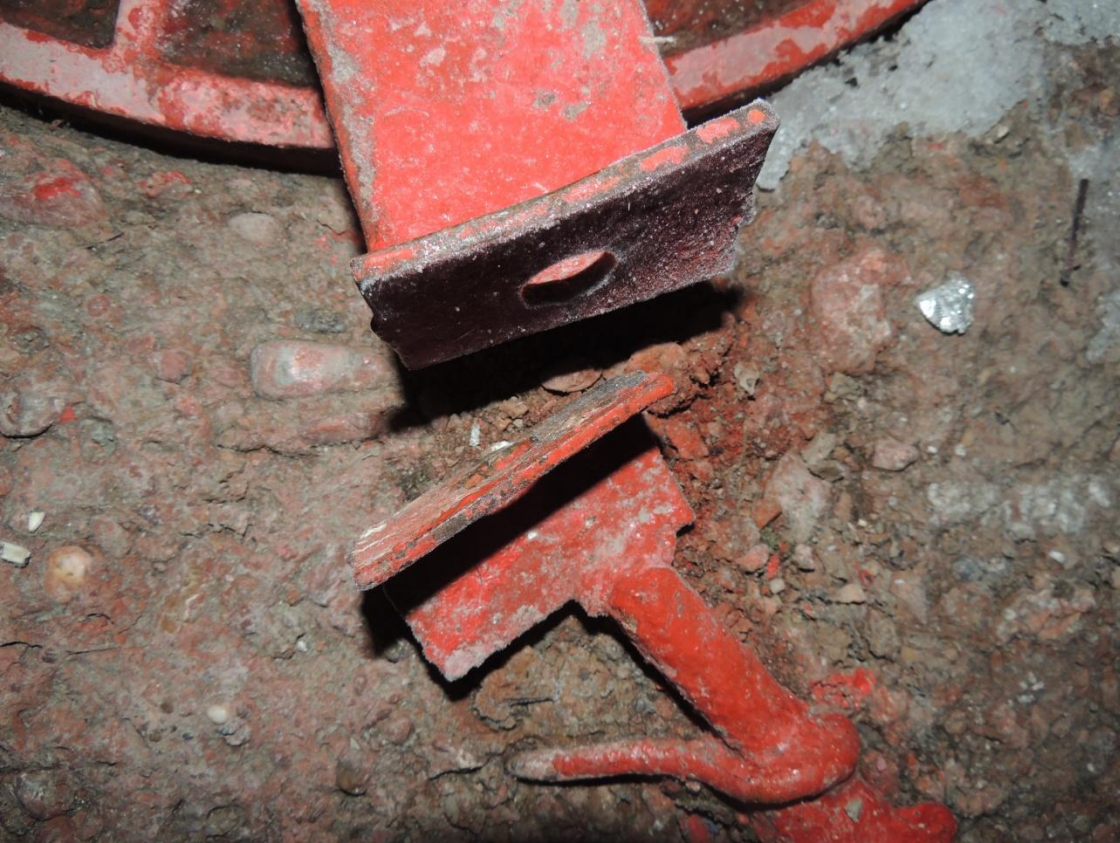
**Колодец в районе  
отряда  
№ 6, пожарный гидрант  
перед входом на  
производственную зону  
не заблокированы.**
