**Основные недостатки в деятельности  
подведомственных учреждений УФСИН России  
по Республике Башкортостан в части организации  
проведения обследований территории учреждения,  
зданий, помещений и сооружений обыскowo –  
маневренной группой**

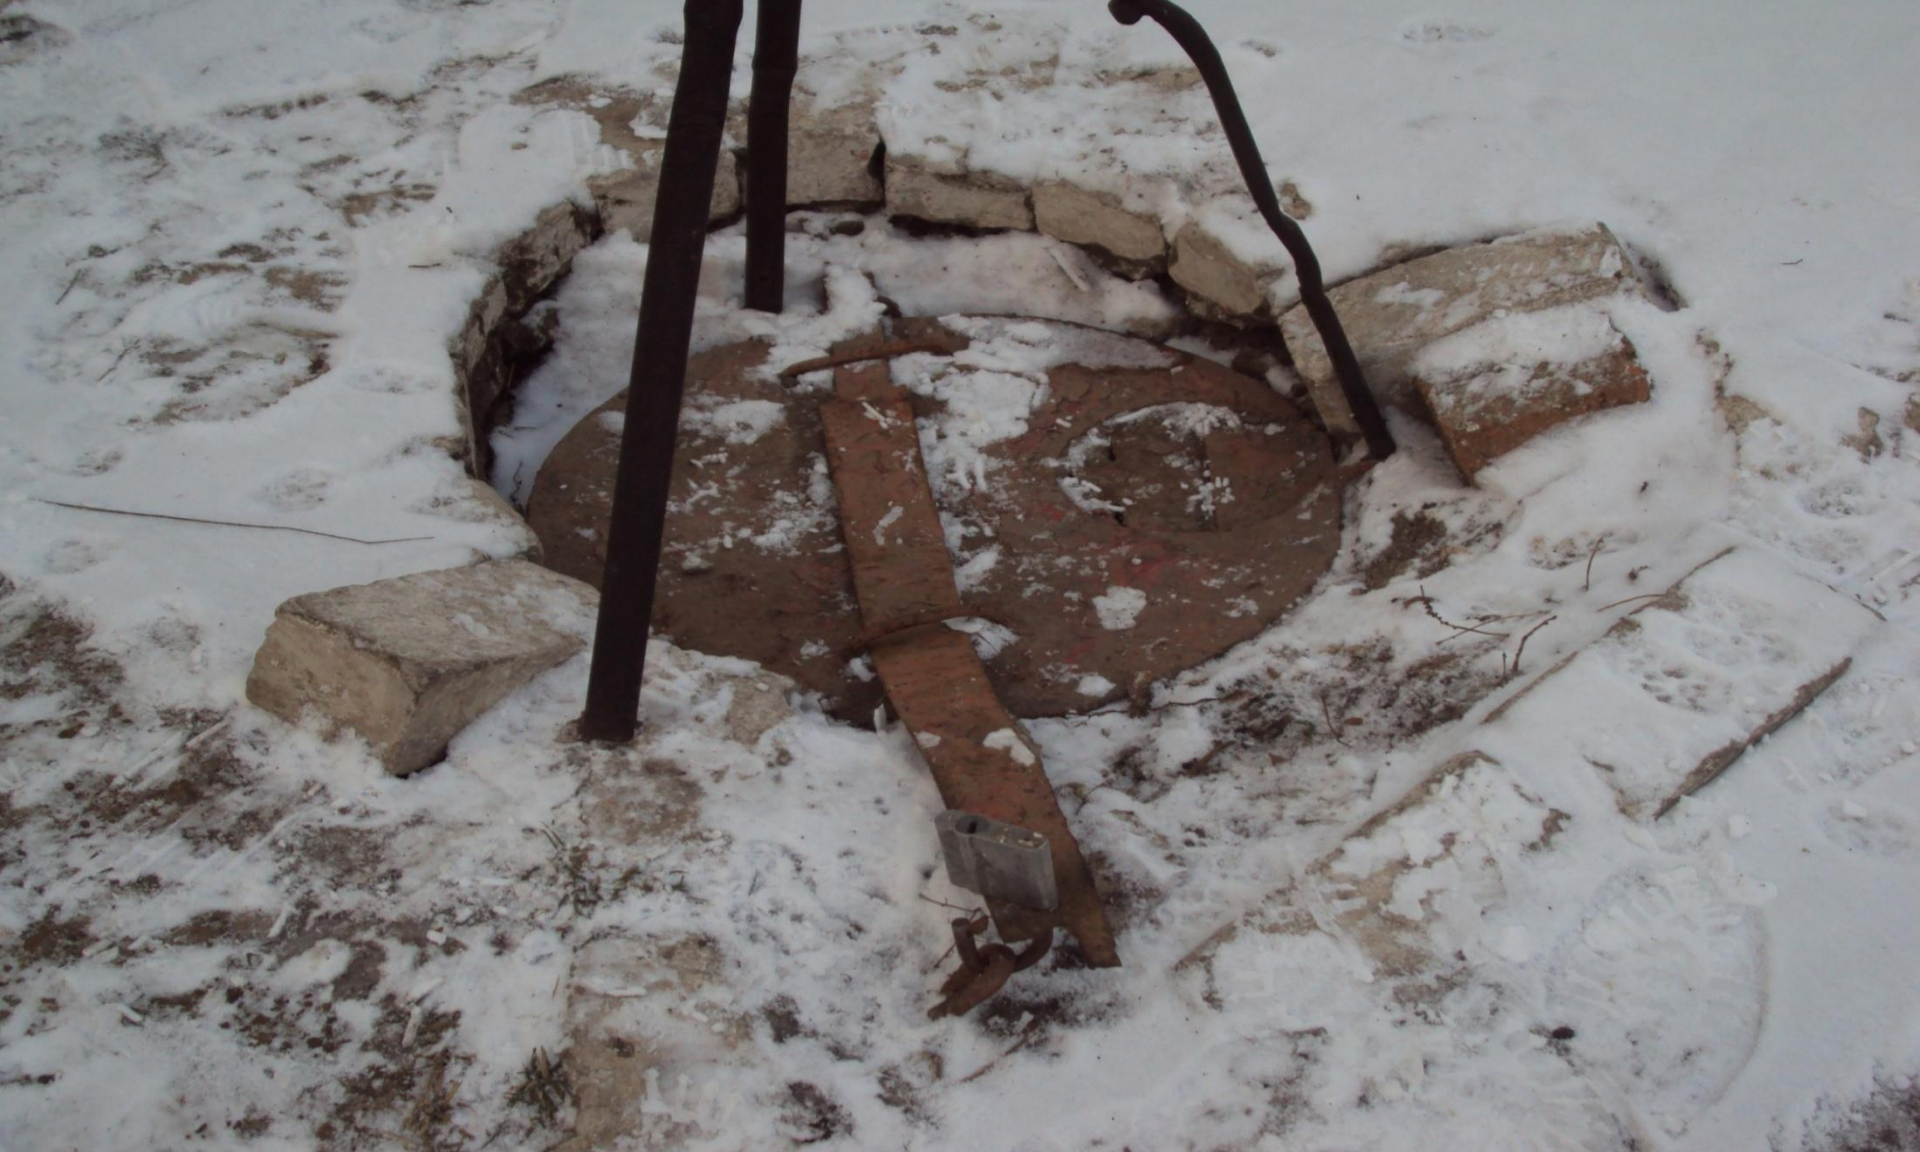
**Не обеспечена блокировка канализационного колодца № 14  
обеспечена не в полном объеме, так замок имеет возможность  
открытия любым ключом.**

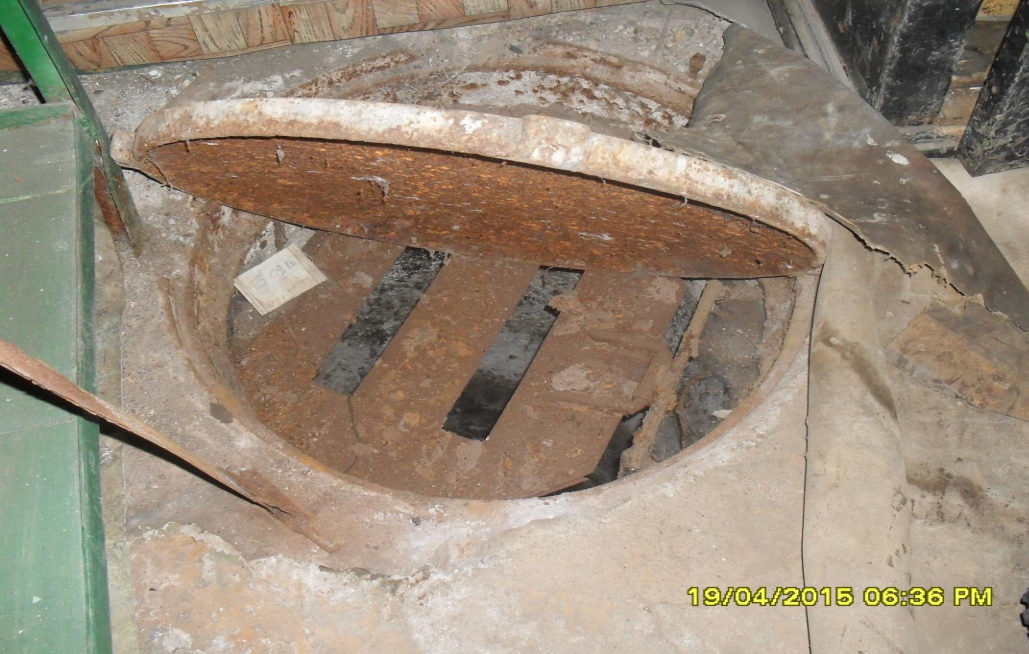
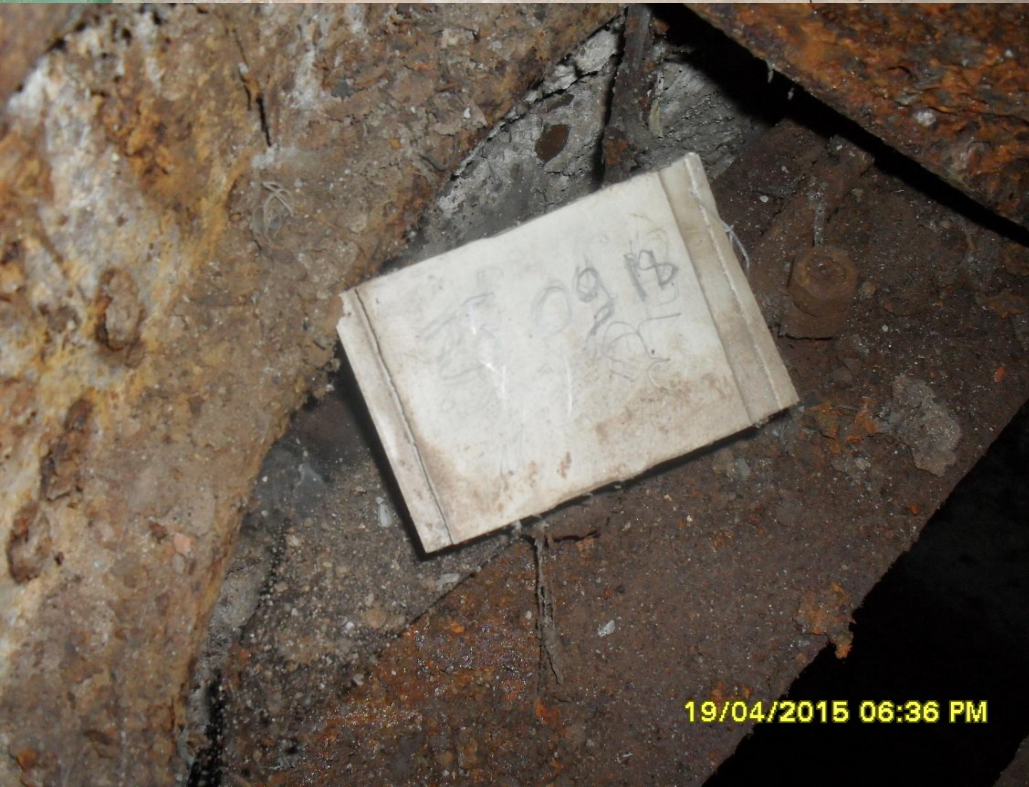
**На объекте  
инструментального  
участка колодец № 3  
последний раз  
обследовался группой  
ОМГ 25.09.2018. В комнате  
приема пищи осужденных  
оставленных для  
хозяйственных работ,  
запорное устройство  
колодца № 6  
в неисправном состоянии.**

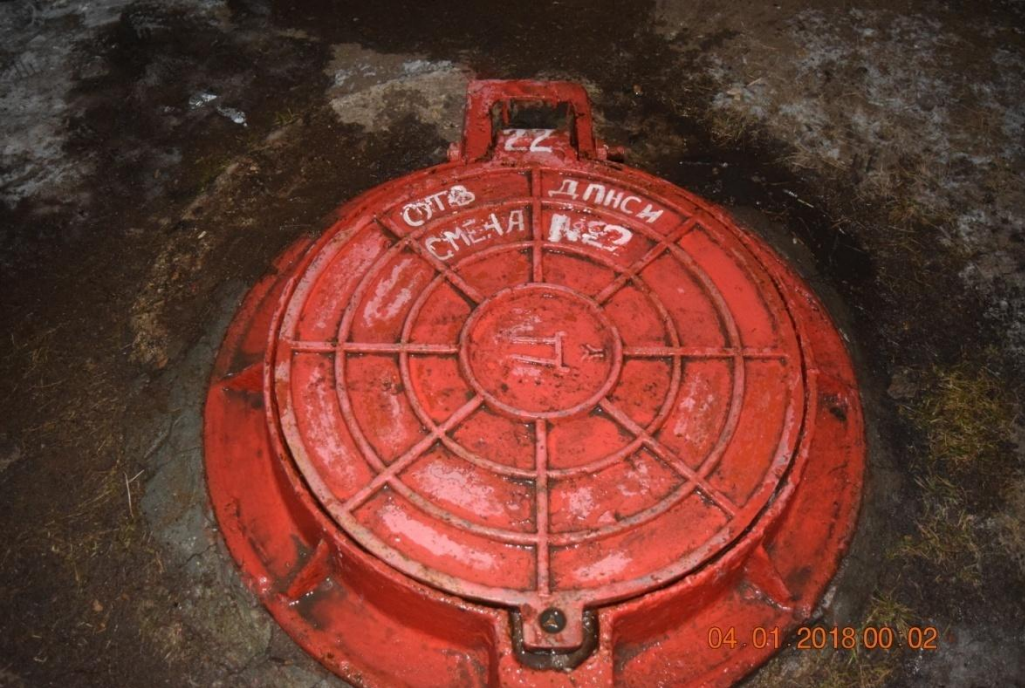
**Еженедельное  
обследование смотровых  
колодцев сотрудниками  
обыскowo-маневренной  
группы производится  
несвоевременно, а именно  
в соответствии с  
информационной  
табличкой смотровой  
колодец № 22  
был обследован 19.12.2017.**
