Модернизация снегохода
STELS ВИТЯЗЬ SA800 в
зимнем сезоне 2021-2022гг.

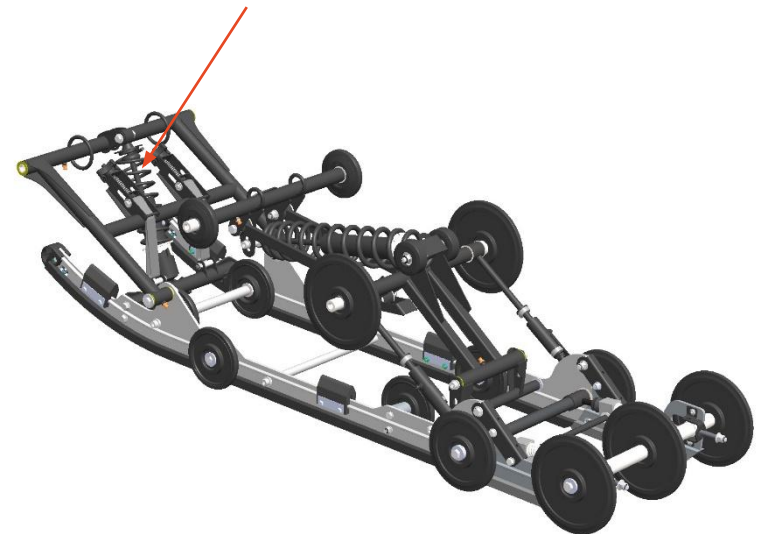
Рулевое управление и передняя подвеска

1. Тяжелое рулевое управление, избыточная «острота» рулевого управления на укатанных трассах.
 2. Просадка и изгиб пружин передней подвески
 3. Проблемы с шаровыми опорами
-
1. Изменены характеристики среднего амортизатора (стал SS20.631.10.000) и пружины стала (SA800-29141008). Усилие на руле снизилось в 2 раза. Уменьшены нагрузки на элементы рулевого управления, в том числе на шаровые опоры. Пропало рысканье снегохода при езде по старым колеям.

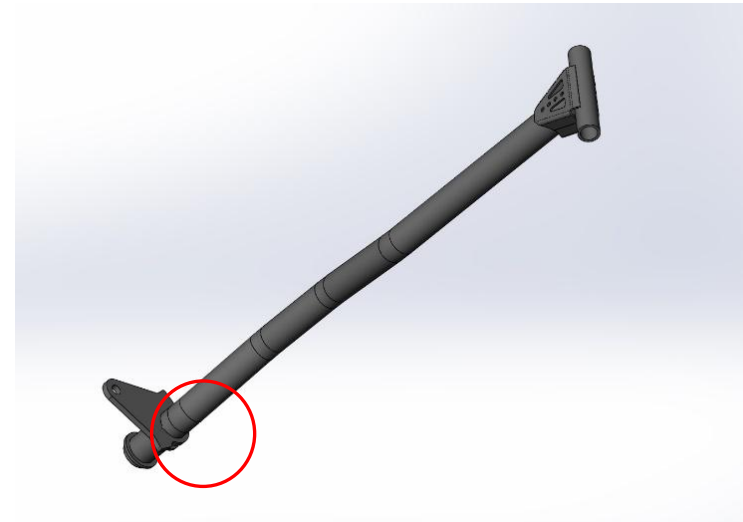
Рулевое управление и передняя подвеска

1. Разрушение резиноподшипников

1. Заменен материал резиноподшипников на более износостойкий и низкофрикционный, что дополнительно снизило усилие на руле на 9 кгс.
2. Изменена сошка на рулевой колонке для снижения усилия на руле

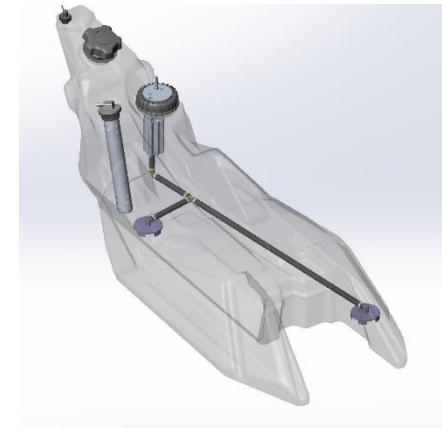
Топливная система

1. Запах бензина и появление подтеков через втулку указателя уровня топлива

1. Доработана форма топливного бака для исключения раскачивания указателя уровня топлива и лучшей работе топливоприемника.

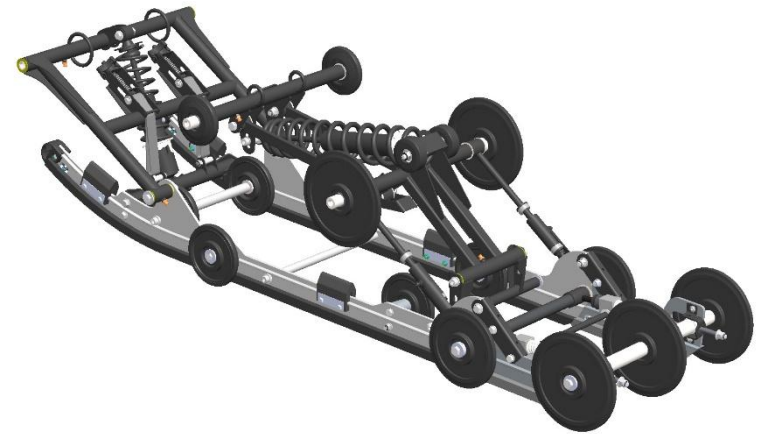
Движитель гусеничный

1. Проскакивание гусеницы на ведущем валу при резком старте с места на твердом покрытии и в сыром снегу
1. Изменена кинематика работы задней подвески за счет изменения точек крепления
2. Изменена кинематика работы заднего натяжного устройства исключая ослабление натяжки гусеницы при большой нагрузке
3. Изменена форма внутренней поверхности гусеницы для более качественного зацепления приводного вала
4. Переход на усовершенствованную гусеницу с грунтозацепом 30мм

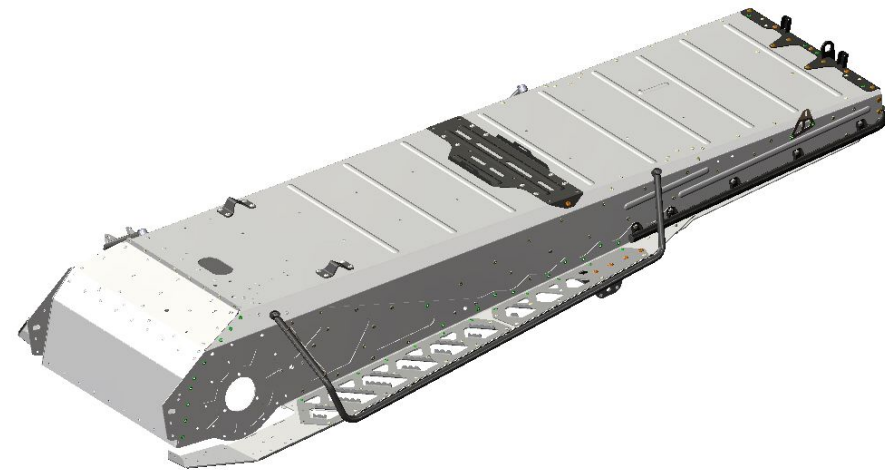
Рама

1. Усовершенствованный и более технологичный тоннель с усиленной кормовой частью для обеспечения дополнительной жесткости и снижения веса на 2 кг.
2. Изменена конструкция кронштейна АКБ для повышения жесткости и исключения прогиба тоннеля.
3. Введена страховочная проушина для крепления саней
4. Установлен новый съемный задний бампер

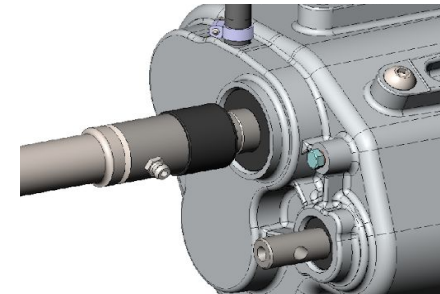
Трансмиссия

1. Разбрызгивание смазки в подкапотном пространстве с промежуточного вала КПП.
 2. Сложное переключение рычага КПП
-
1. Введена маслосдерживающая втулка на промежуточный вал для исключения разбрызгивания смазки с промежуточного вала в подкапотном пространстве.
 2. Переключение КПП без нажатия на рычаг в следующих случаях: а) с нейтрали на повышенную передачу; б) с повышенной передачи на нейтраль; в) с пониженной передачи на повышенную передачу; г) с задней передачи на нейтраль.

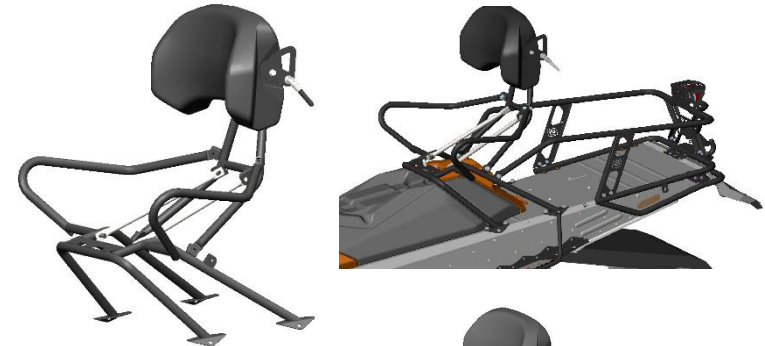
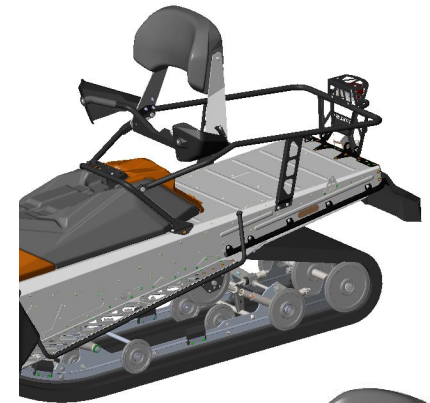
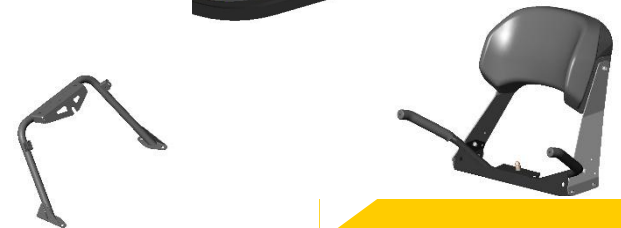
Эргономика

1. Рукоятки пассажира мешают переносу ноги водителя. Отсутствует подогрев рукояток.
2. Неудобный доступ к замку сидения. Плохая фиксация сидения

1. Изменены конструкция и расположение рукояток пассажира. Введена ветрозащита на рукоятки пассажира и предусмотрена опциональная установка нагревателей.
2. Изменена конструкция сиденья, основания сидения, спинки пассажира, багажника для обеспечения удобного доступа к замку сидения и лучшей фиксации сидения.

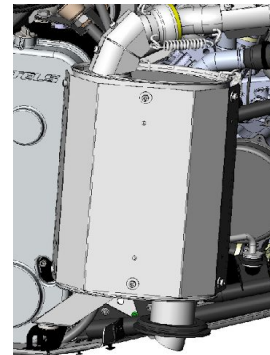
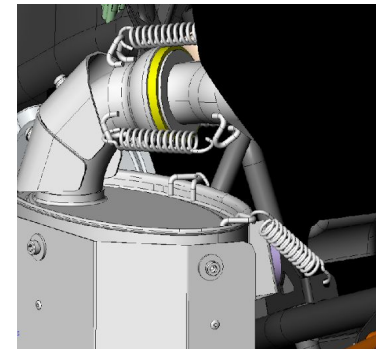
Обслуживани е

1. Неудобное обслуживание двигателя.
Затрудненный демонтаж глушителя

1. Изменено крепление глушителя для унификации системы выпуска с Атаман 800 для улучшения обслуживания подкапотного пространства и снижения трудоемкости при сборке
