S STELS

Модернизация снегохода
STELS ВИТЯЗЬ SA800 в
зимнем сезоне 2021-2022гг.

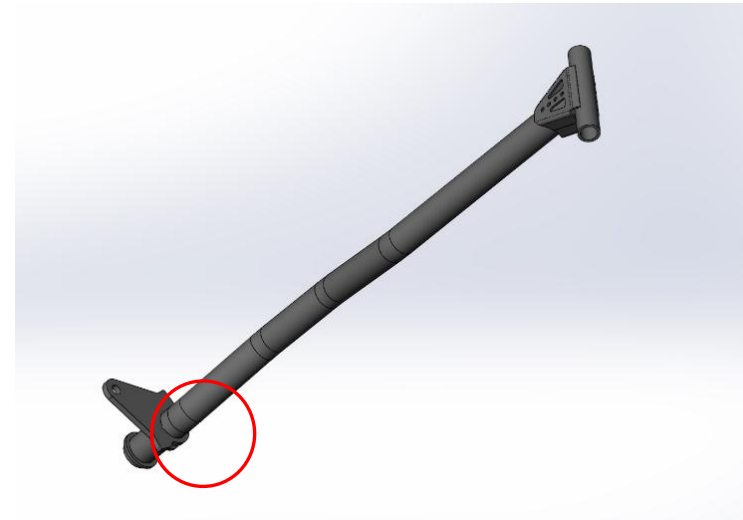
1. Разрушение резиноподшипников

1. Заменен материал резиноподшипников на более износостойкий и низкофрикционный, что дополнительно снизило усилие на руле на 9 кгс.
2. Изменена сошка на рулевой колонке для снижения усилия на руле

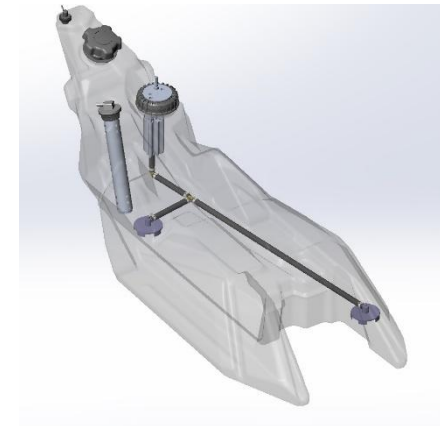
1. Запах бензина и появление подтеков через втулку указателя уровня топлива

1. Доработана форма топливного бака для исключения раскачивания указателя уровня топлива и лучшей работе топливоприемника.

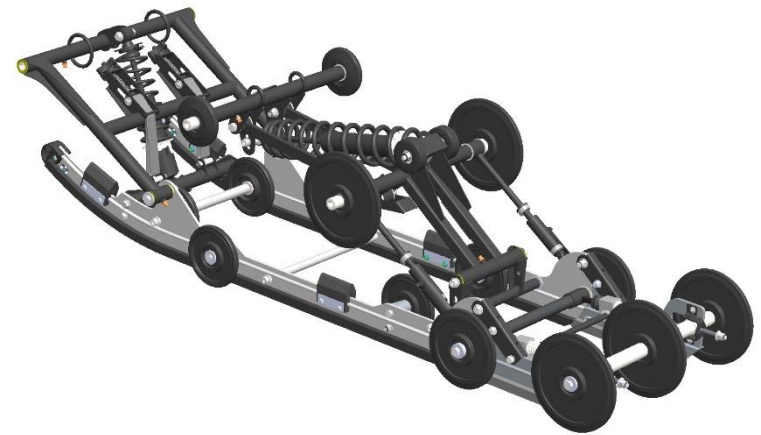
1. Проскакивание гусеницы на ведущем валу при резком старте с места на твердом покрытии и в сыром снегу
1. Изменена кинематика работы задней подвески за счет изменения точек крепления
2. Изменена кинематика работы заднего натяжного устройства исключая ослабление натяжки гусеницы при большой нагрузке
3. Изменена форма внутренней поверхности гусеницы для более качественного зацепления приводного вала
4. Переход на усовершенствованную гусеницу с грунтозацепом 30мм

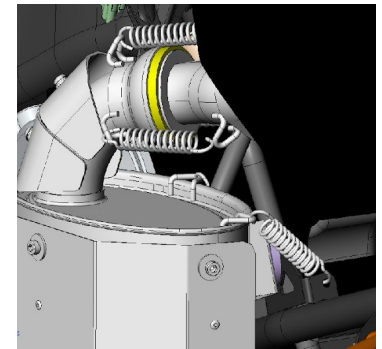
1. Неудобное обслуживание двигателя.
Затрудненный демонтаж глушителя

1. Изменено крепление глушителя для унификации системы выпуска с Атаман 800 для улучшения обслуживания подкапотного пространства и снижения трудоемкости при сборке
