**Итоги предъявления эл.
сетей квартир
подрядной организацией
Топ Климат Контроль.**

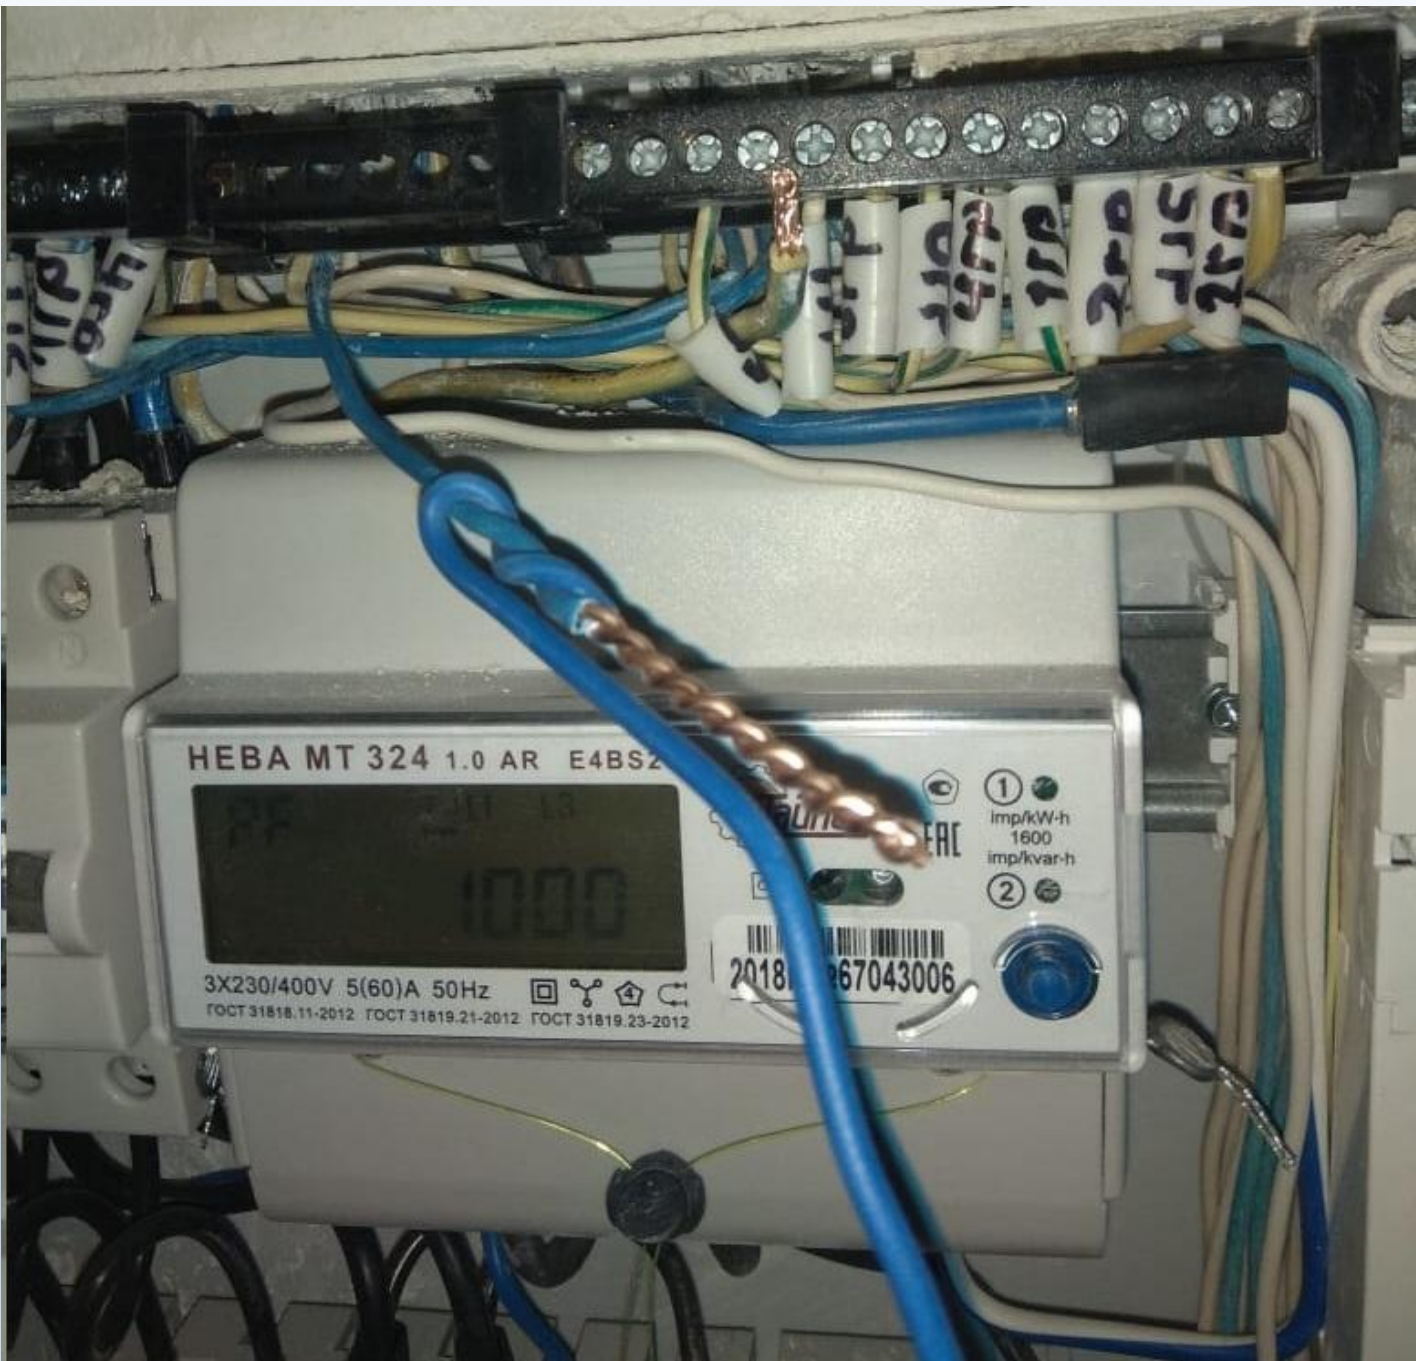
1. Скрутка не разварена
(грубое нарушение)
ПУЭ. П. 2.1.21.

2. РЕ проводник без наконечника.
ГОСТ 10434-82, п. 2.1.11.

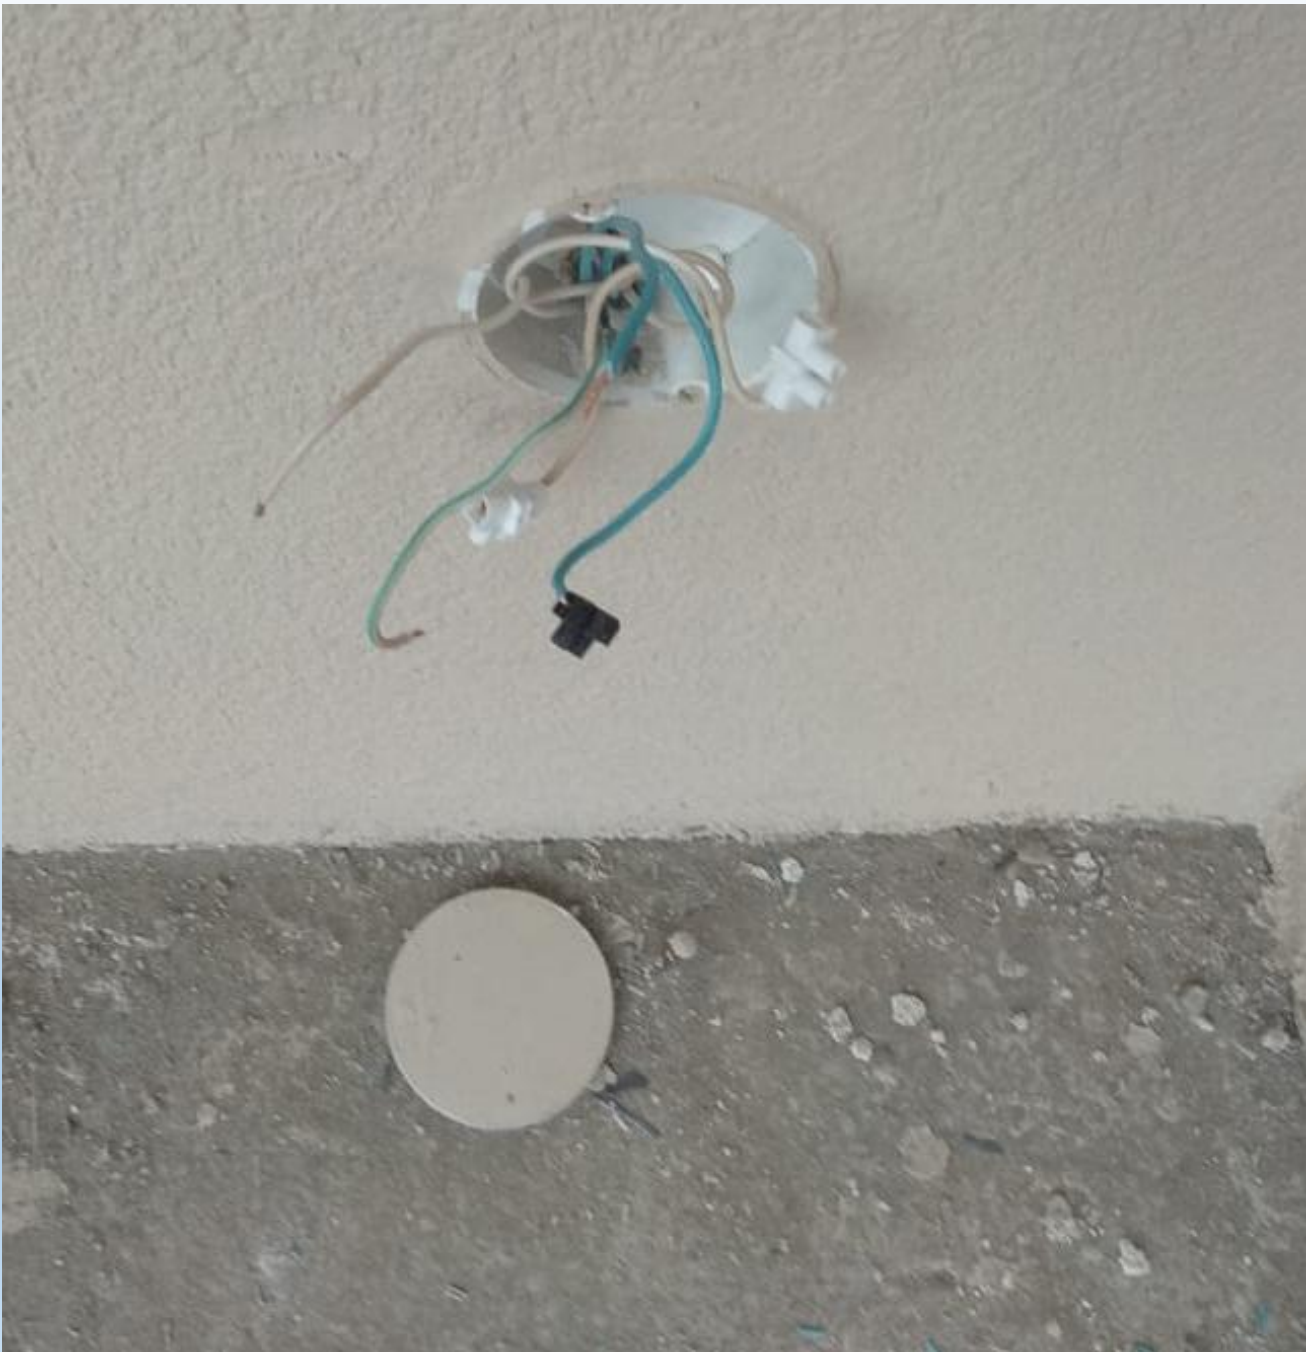
Соединение шлейфом не расключено, не оформлено.

Монтаж не окончен!

Необходимо оформить отдельное ответвление для подключения кондиционера. Магистраль соединить путем **сварки**.

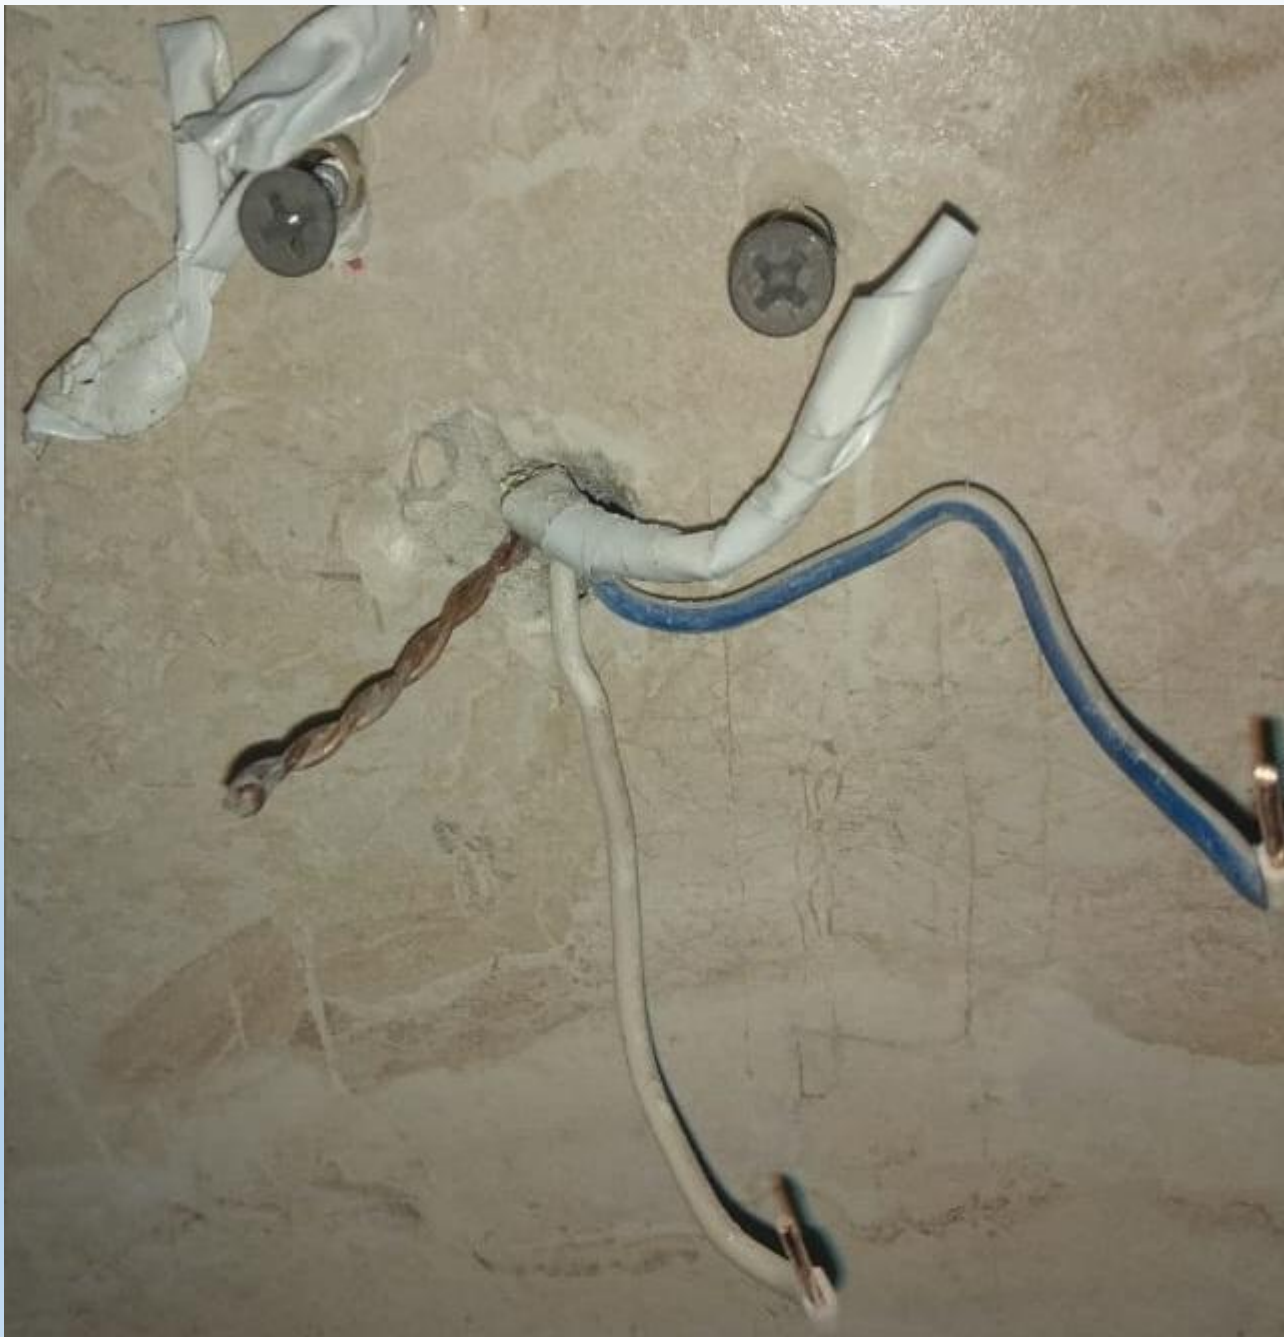
Наличие скрутки за кнопкой звонка.
Скрутка разварена некачественно, либо совсем не разварена. В качестве изоляции применяется изолента.

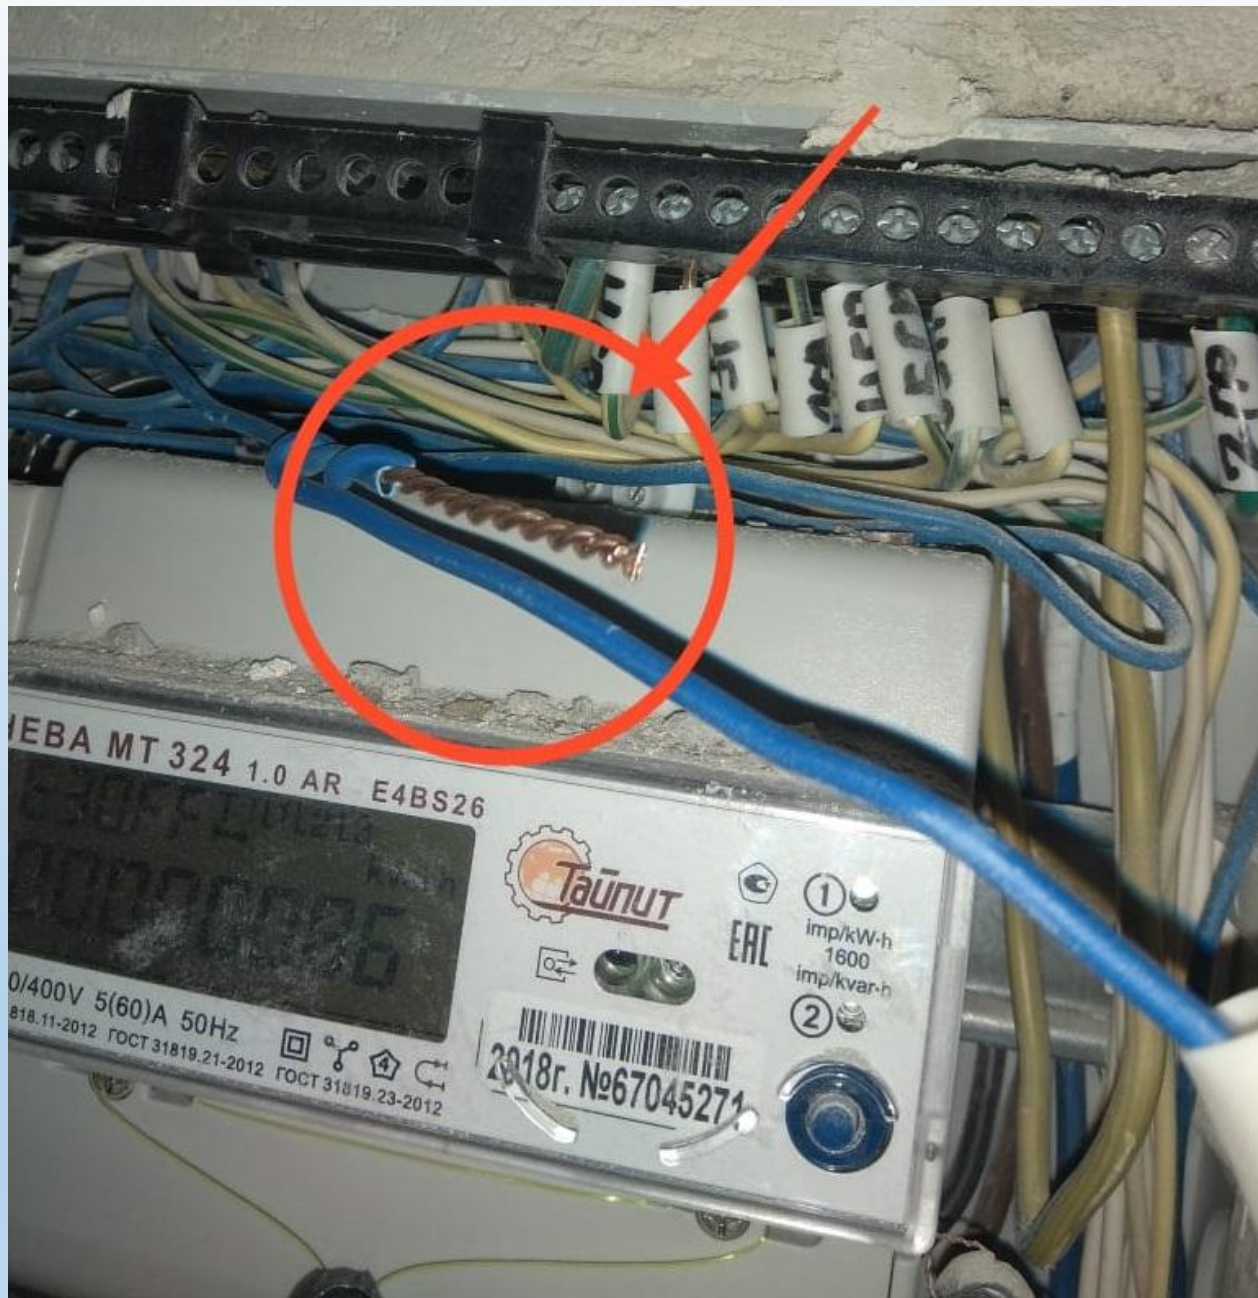
Оборудование в щитах квартирных под слоем пыли!!!
