**Итоги предъявления эл.  
сетей квартир  
подрядной организацией  
Топ Климат Контроль.**

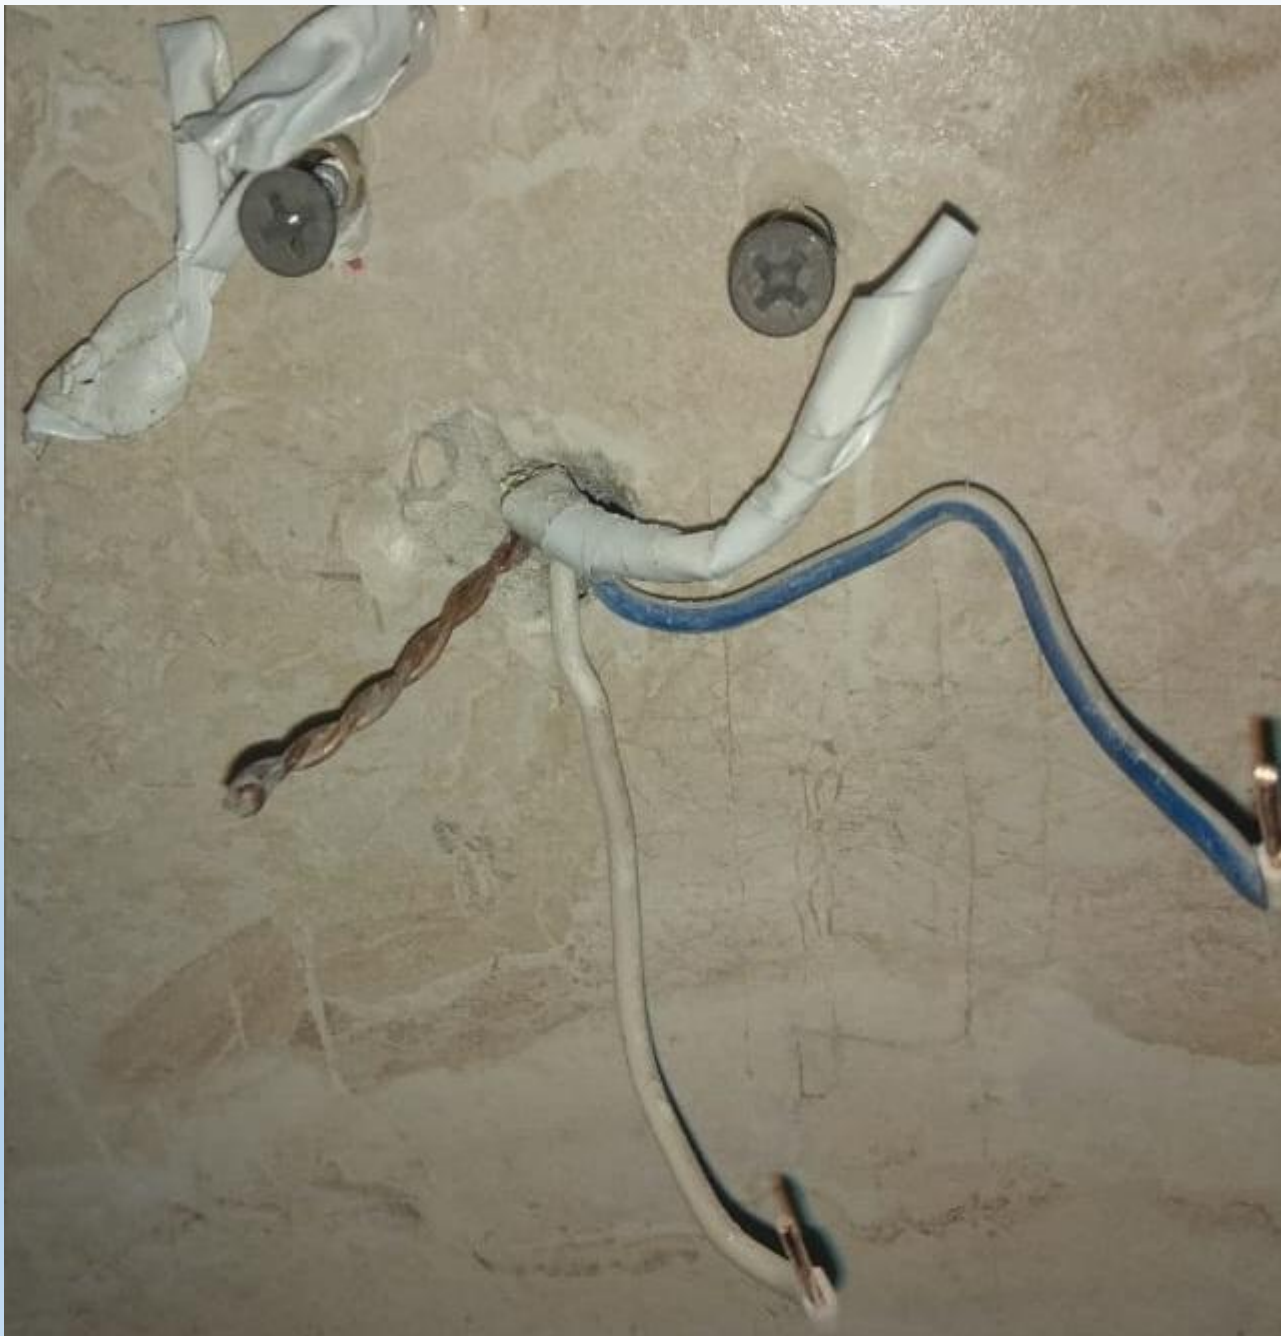
Наличие скрутки за кнопкой звонка.  
Скрутка разварена некачественно, либо совсем не разварена. В качестве изоляции применяется изолента.
