Курсовая работа по дисциплине:  
«Управление качеством и функциональная  
диагностика»

Определение причин отказа детали  
«Сверло»

Выполнил студент гр.622671

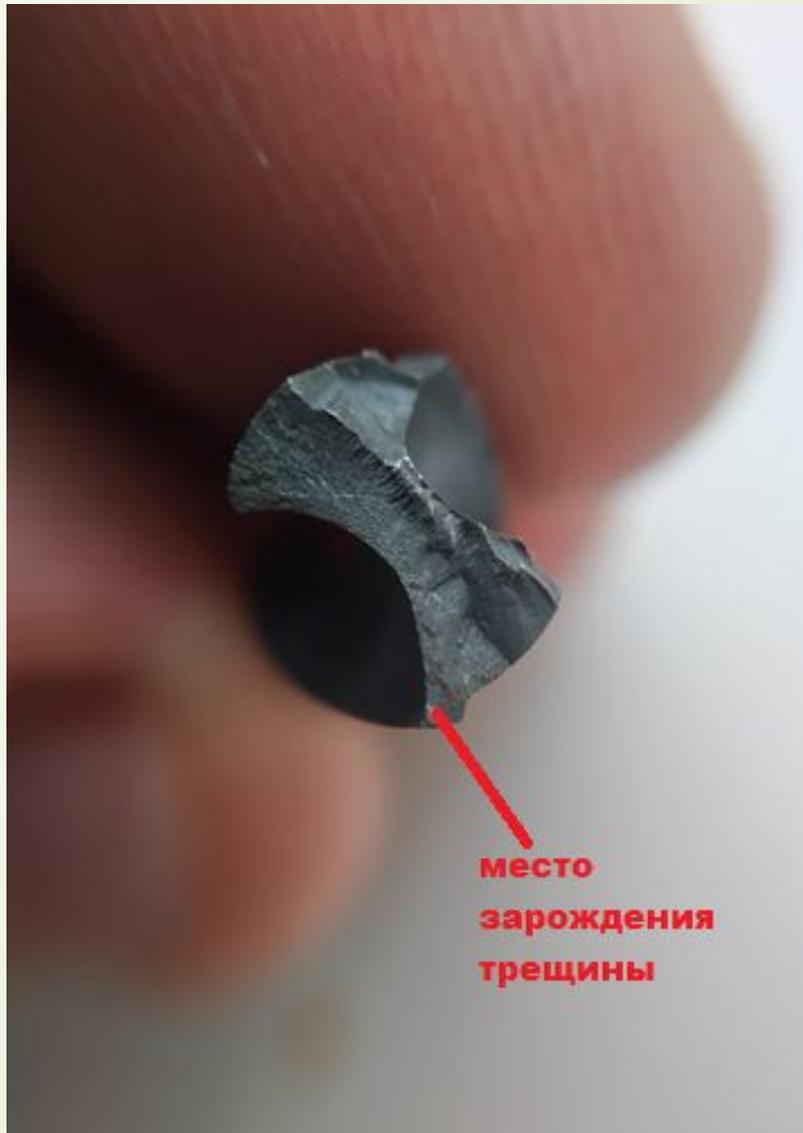
На основе визуального осмотра можно сделать вывод, что излом качественный. Возможная причина поломки сверла - неправильная эксплуатация.

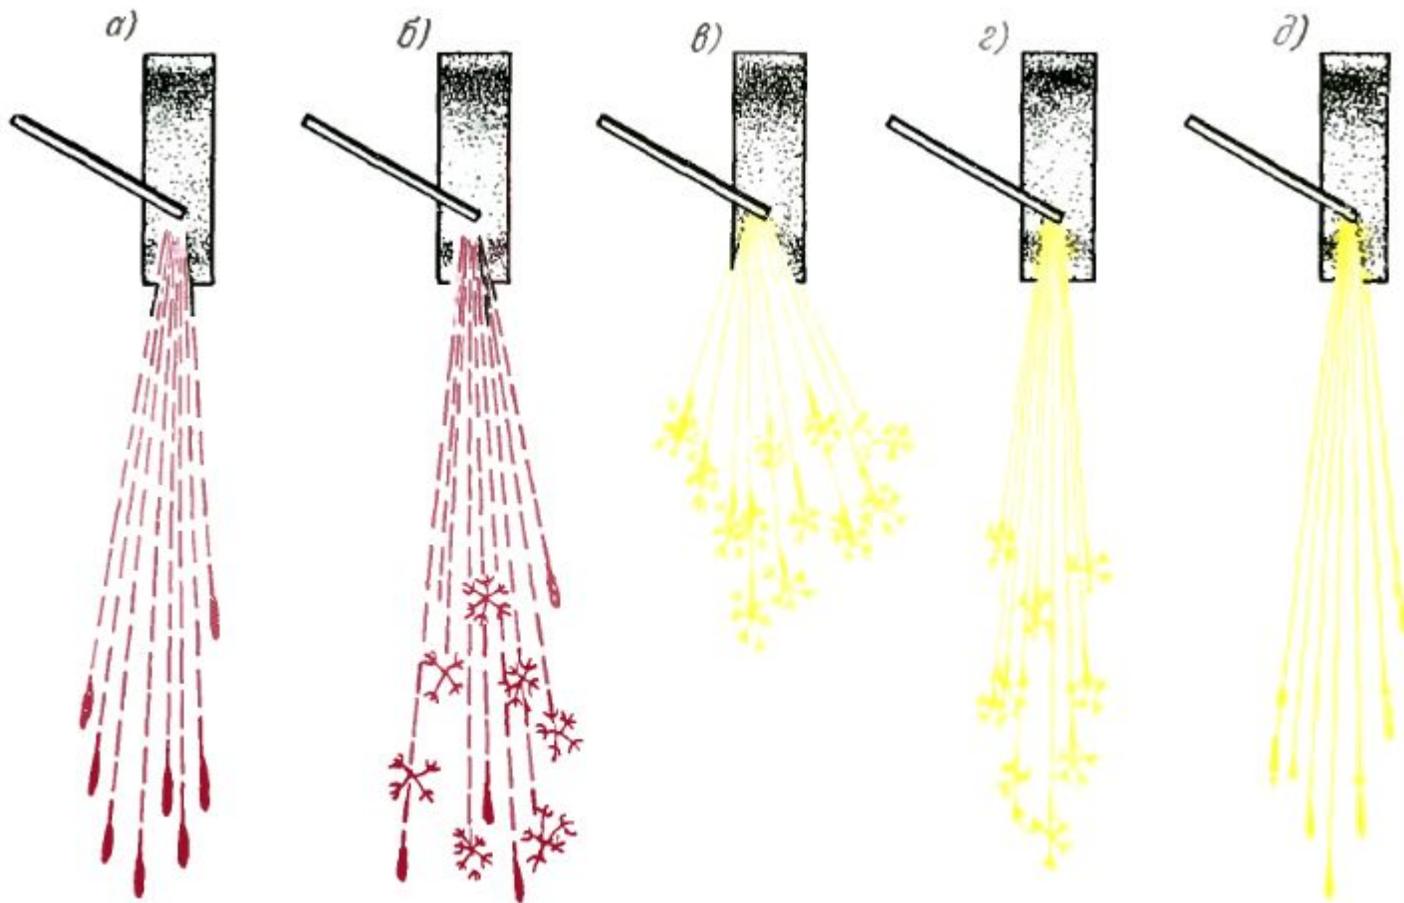
Фиг. 15. Характер искр сталей различного состава.

Наблюдается единичная, утолщенная искра, тёмного красного цвета. Это означает, что образец изготовлен из быстрорежущей стали. Такая искра свидетельствует о содержании в стали вольфрама  $> 5\%$ .

Предположительно сверло изготовлено из быстрорежущей стали Р6М5. Марка стали соответствует ГОСТ 10902-77

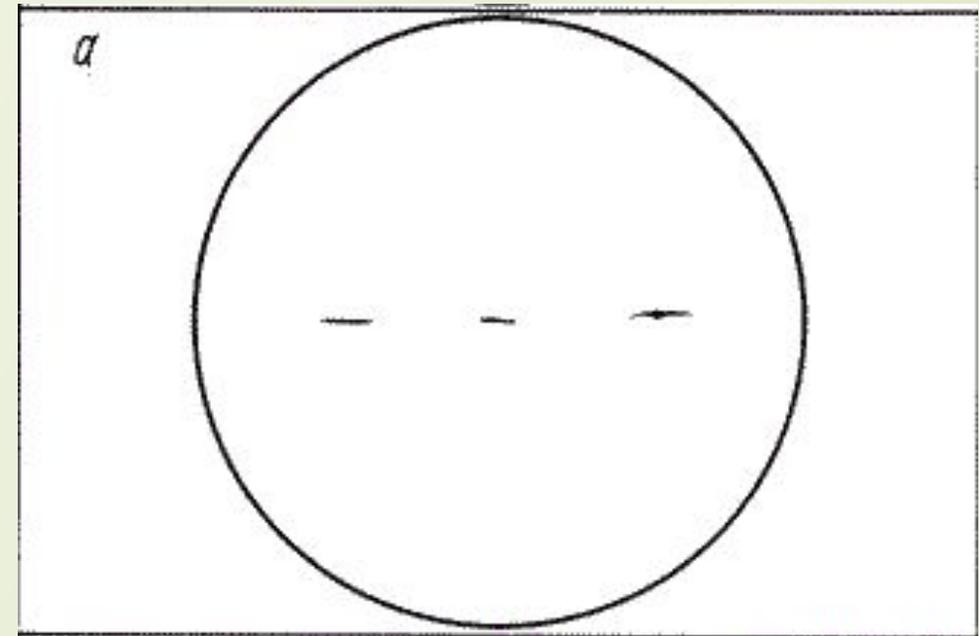
Второй балл сульфидов

Сульфиды – 2 балл.

Сталь качественная, соответствует необходимой чистоте.

Количество неметаллических включений соответствует норме.

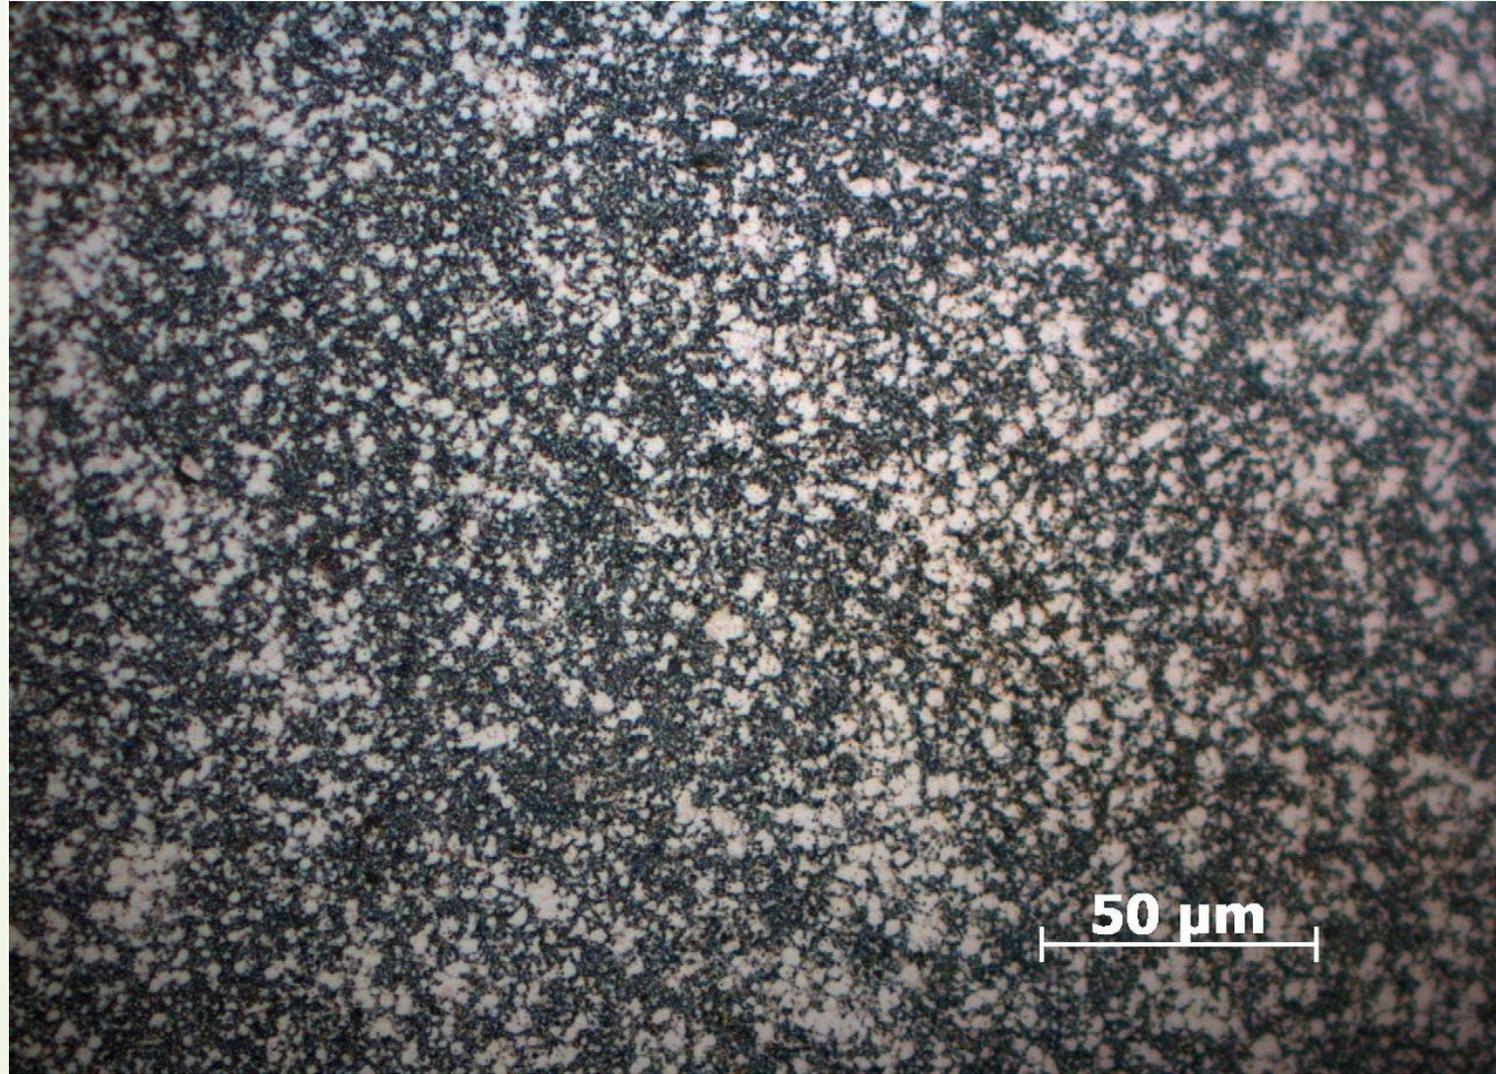
Структура : Черные включения- мартенсит отпуска, белые- карбиды.

При полном изучении изделия делаю вывод, что причина отказа – неправильная термическая обработка и не соответствие к требованиям твёрдости.

1. На протяжении всего цикла работы сверла проверять её состояние , по мере необходимости затачивать
2. Не допускать перегрева
3. Контроль числа оборотов .
4. Усилить контроль качества металлопродукции для изготовления сверл.
