Курсовая работа по дисциплине:
«Управление качеством и функциональная
диагностика»

Определение причин отказа детали
«Сверло»

Выполнил студент гр.622671

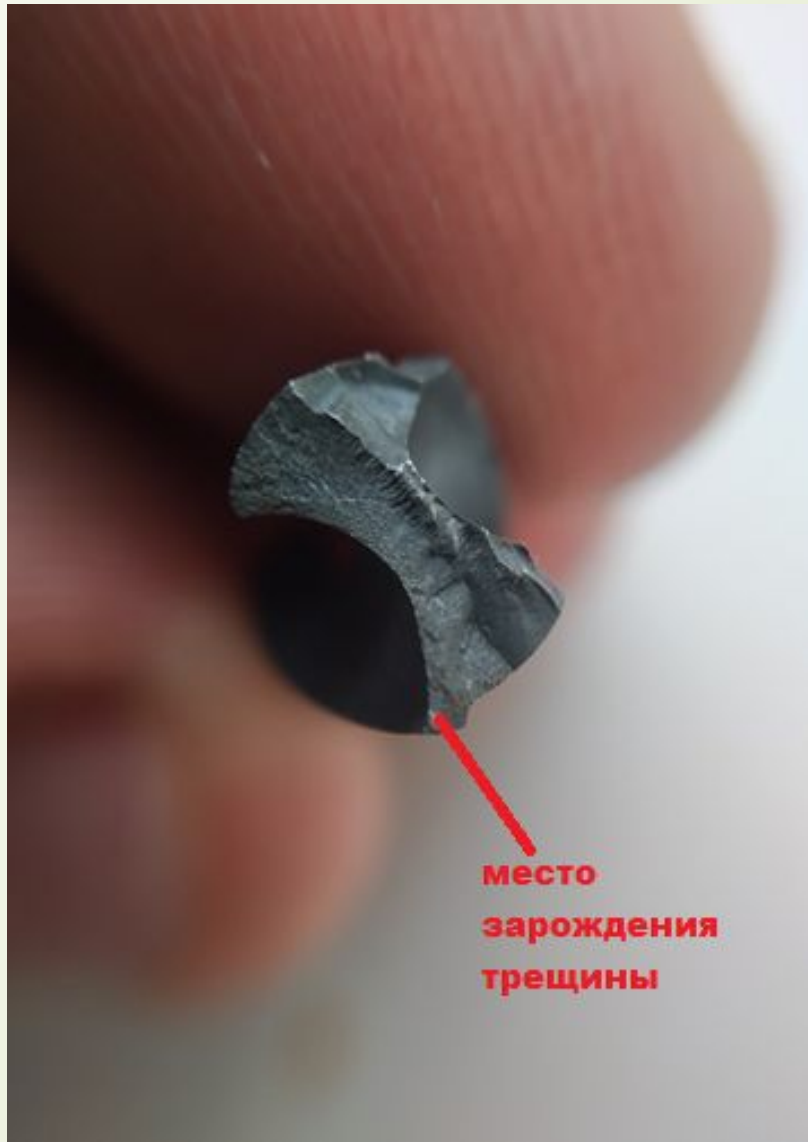
На основе визуального осмотра можно сделать вывод, что излом качественный. Возможная причина поломки сверла - неправильная эксплуатация.

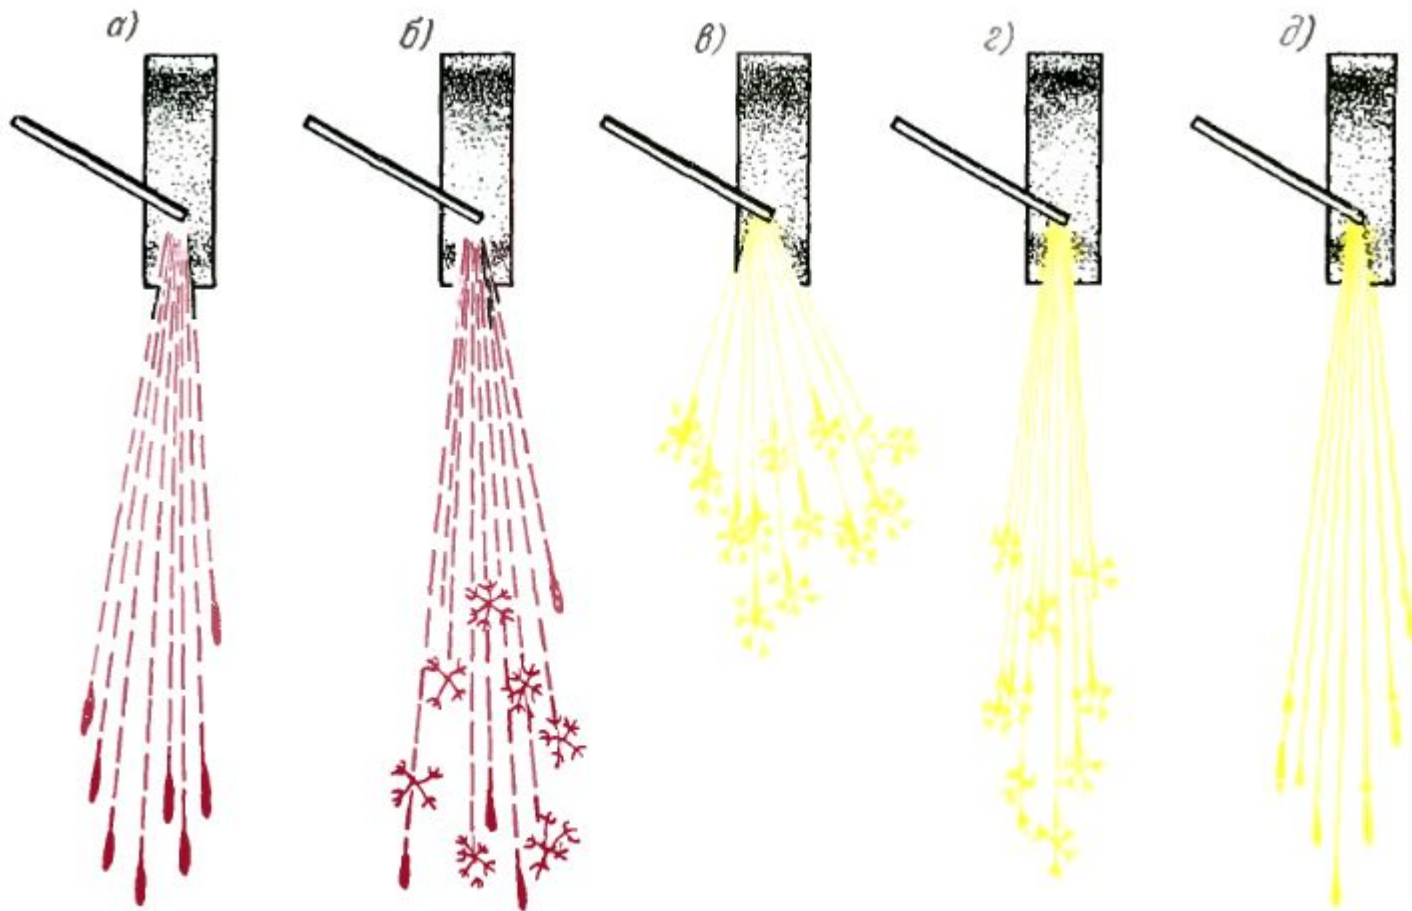
Фиг. 15. Характер искр сталей различного состава.

Наблюдается единичная, утолщенная искра, тёмного красного цвета. Это означает, что образец изготовлен из быстрорежущей стали. Такая искра свидетельствует о содержании в стали вольфрама $> 5\%$.

Предположительно сверло изготовлено из быстрорежущей стали Р6М5. Марка стали соответствует ГОСТ 10902-77

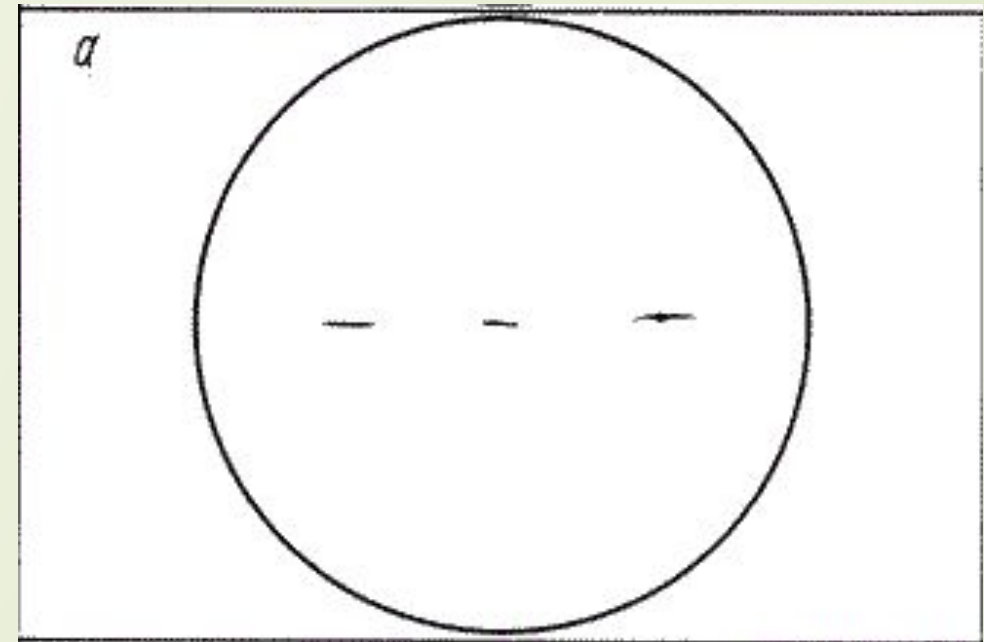
Второй балл сульфидов

Сульфиды – 2 балл.

Сталь качественная, соответствует необходимой чистоте.

Количество неметаллических включений соответствует норме.

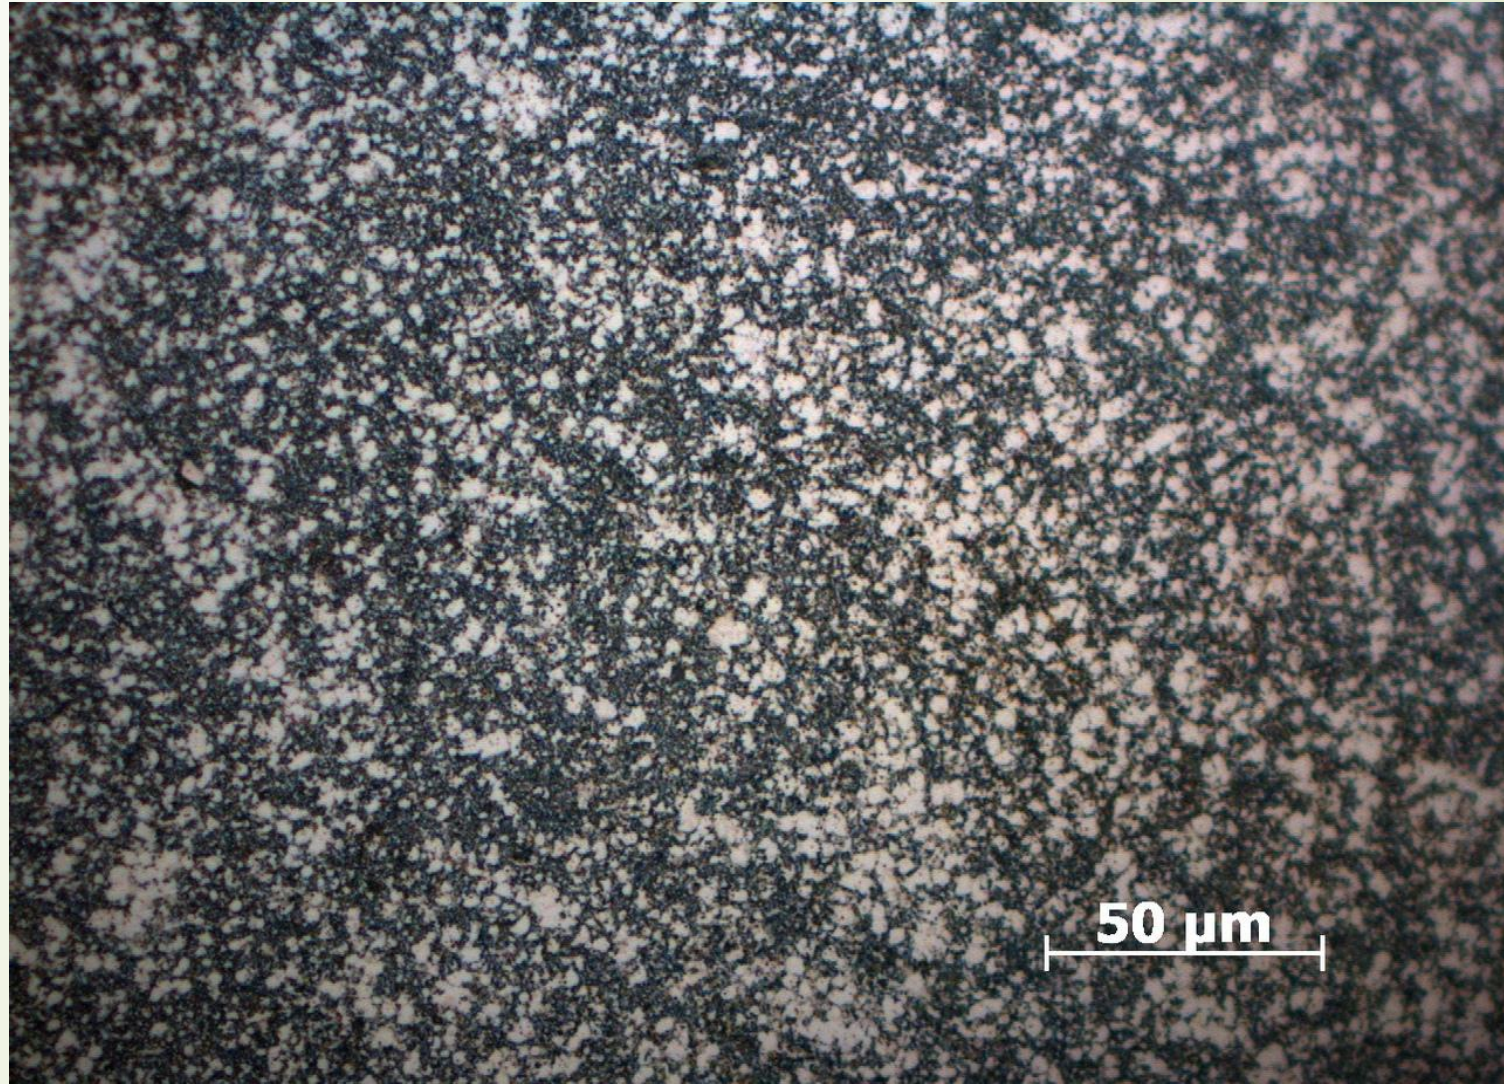
Структура : Черные включения- мартенсит отпуска, белые- карбиды.

В ходе проведённой работы, было установлено что, деталь - сверло ГОСТ 10902-77 соответствует технической документации, марке стали, структуре, количеству неметаллических включений, а твердость нет, что возможно и стало причиной разрушения.

При полном изучении изделия делаю вывод, что причина отказа – неправильная термическая обработка и не соответствие к требованиям твёрдости.

1. На протяжении всего цикла работы сверла проверять её состояние , по мере необходимости затачивать
2. Не допускать перегрева
3. Контроль числа оборотов .
4. Усилить контроль качества металлопродукции для изготовления сверл.
