Тепловизионный мониторинг памятников архитектуры на примере г. Выборга

С.Р.Вьялицин, ГосНИИ
Реставрации
Тел.: +7-921-930-03-19
E-mail: serg.rv@yandex.ru

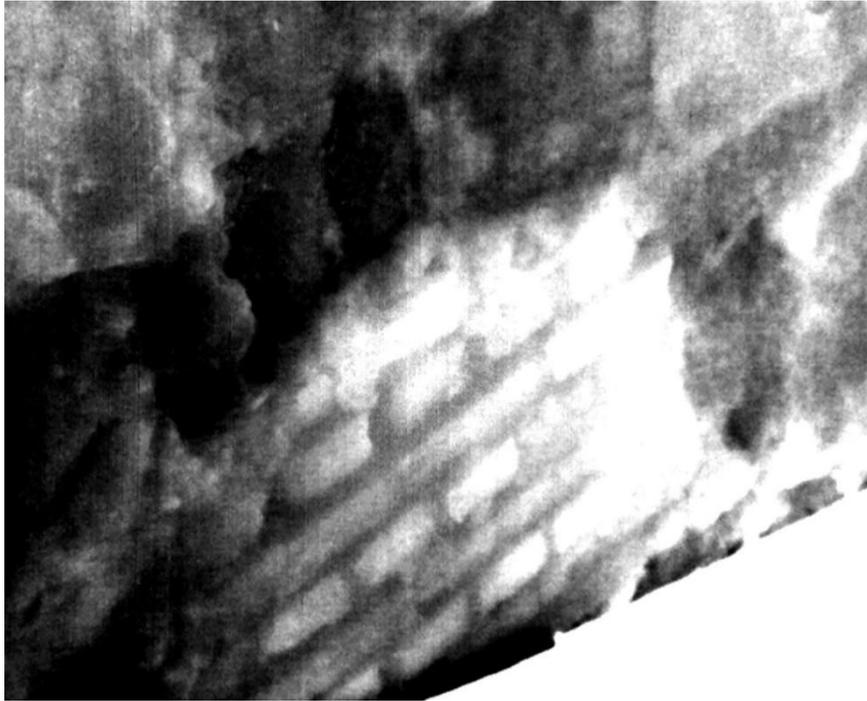
Рис.1. Свод заложеного дверного проема в башне Св.Олафа

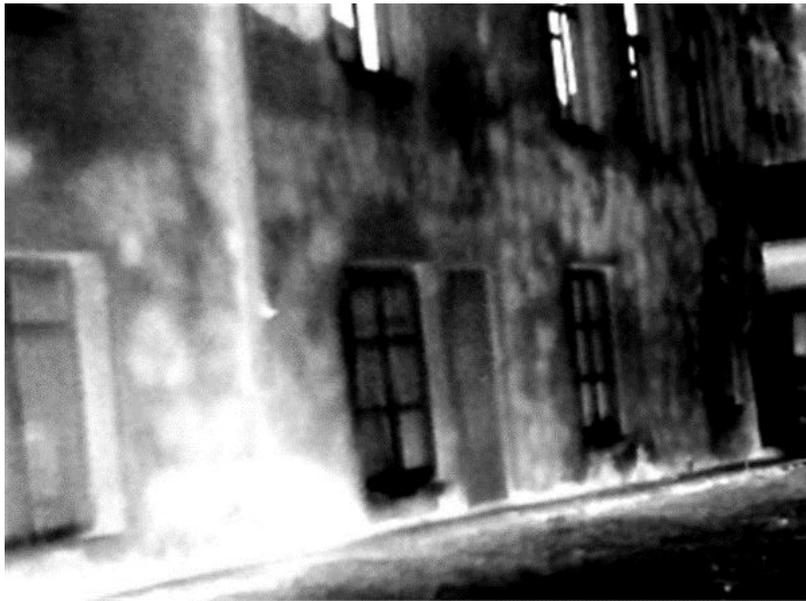
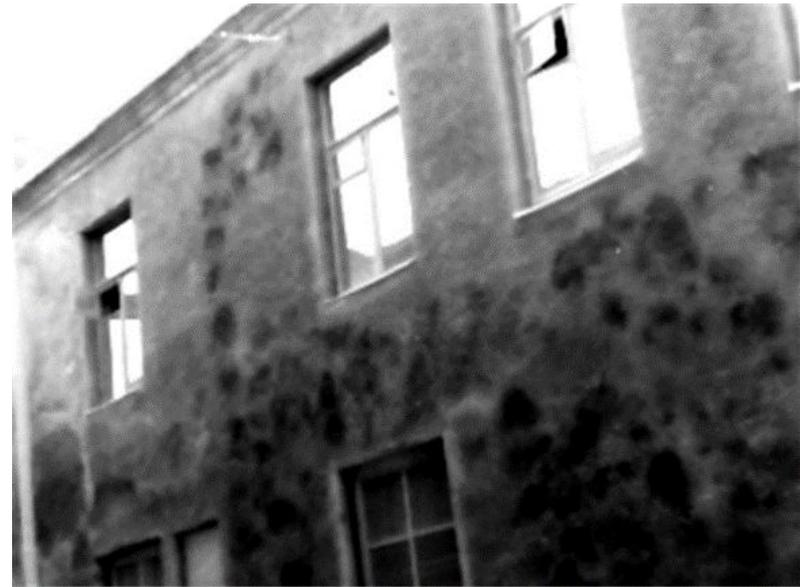
Рис.2. Выборг. Съемка здания (ул. Крепостная д.10) при разных климатических условиях.

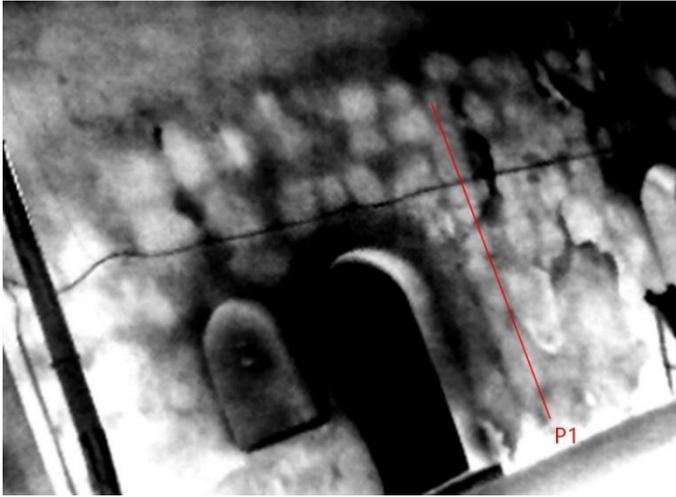
Рис.3. Выборг, ул Прогонная 1.

В результате, на термограмме становятся видны контуры камней или плинфы, более поздние закладки дверных или оконных проемов.

Съемка здания на снимке производилась в летнее время, при отсутствии разницы температур внутри и снаружи здания и при прямом солнечном излучении.

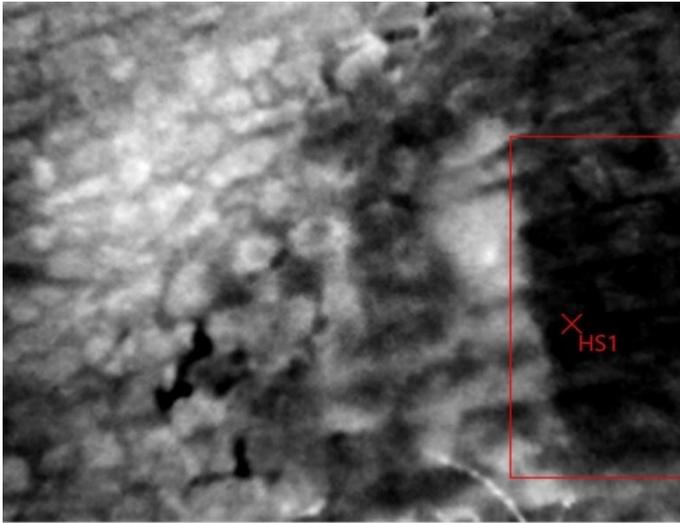
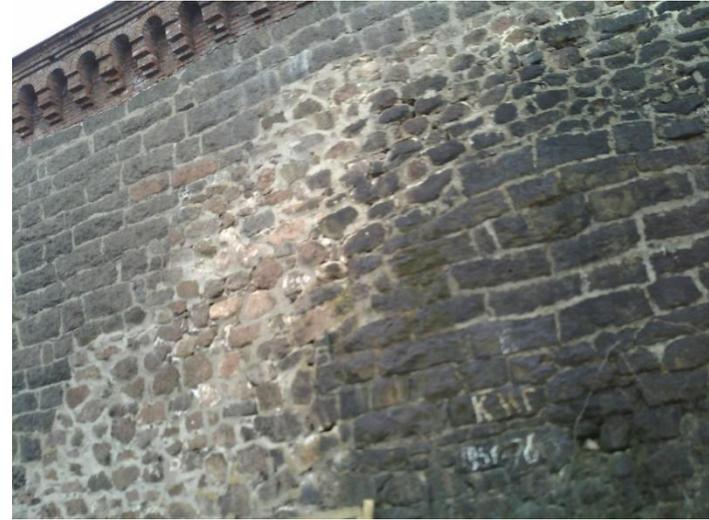
Рис.4. Термограмма и фотография неотапливаемого здания цейхгауза в зимний период. Предположительно, заложенный дверной проем.

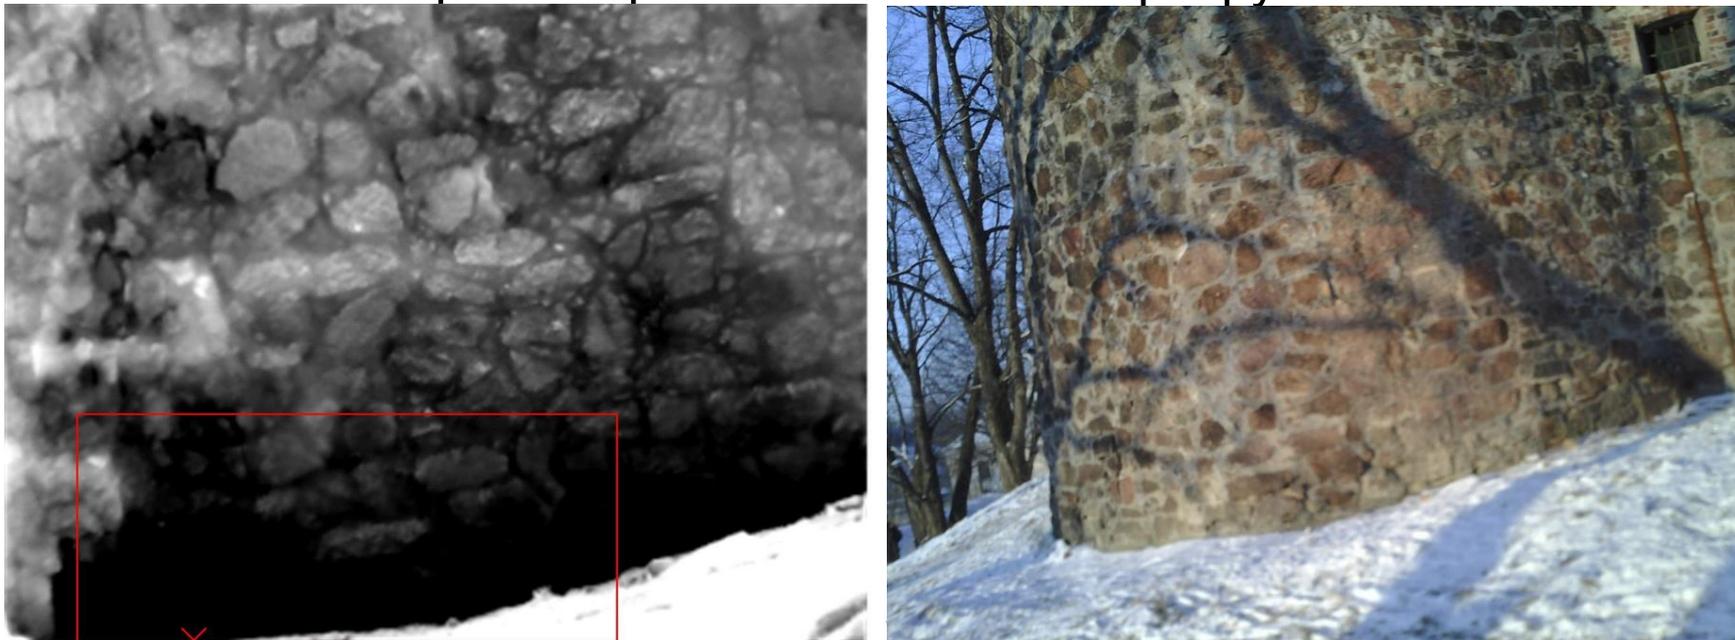
- Рис.5. Выборгский замок. Теплотери в основании Райской башни.

⇒ Выборгский замок. Райская башня. При наружной температуре - 23 градуса, под воздействием солнечного излучения стена нагревается до -16. А в отдельных местах в районе основания до -6,5. Вывод: возможны трещины в фундаменте, через которые уходит тепло изнутри.

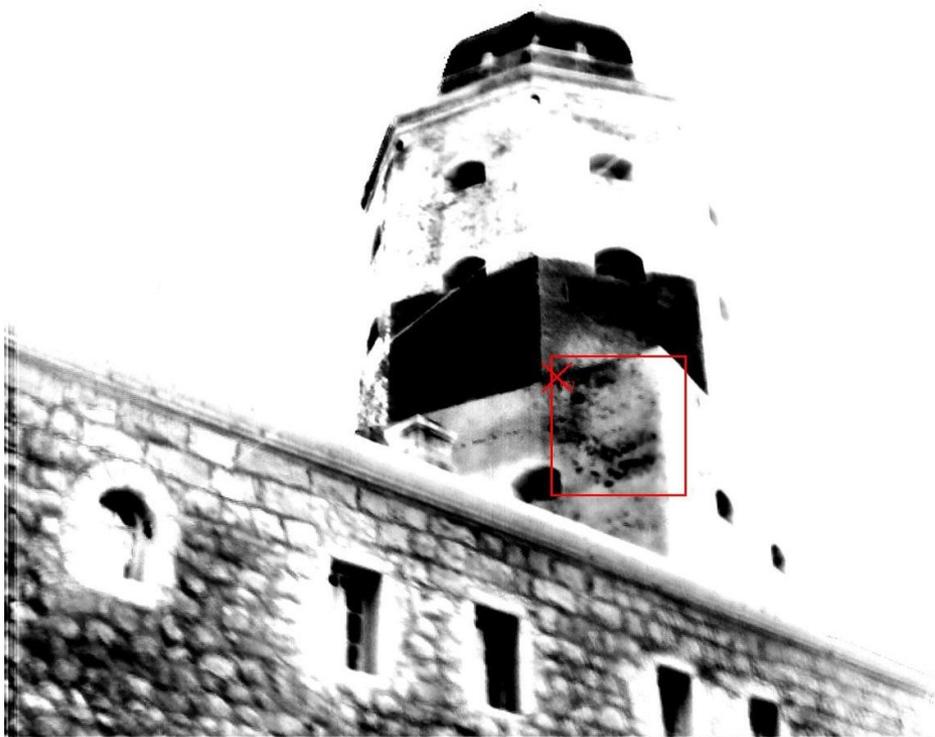
Рис.6

Выборгский замок. Башня Олафа. Темные пятна в выделенной области - места с повышенным влажностью кладки. Вероятно, выше гидроизоляция была нарушена и влага попадает в стену. С внутренней стороны стены примерно в этом месте трещина есть. По той же причине.

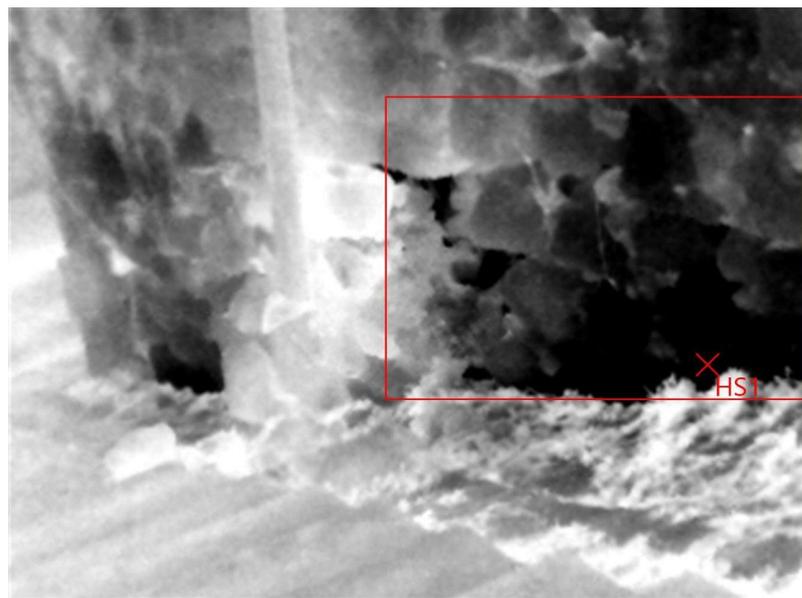
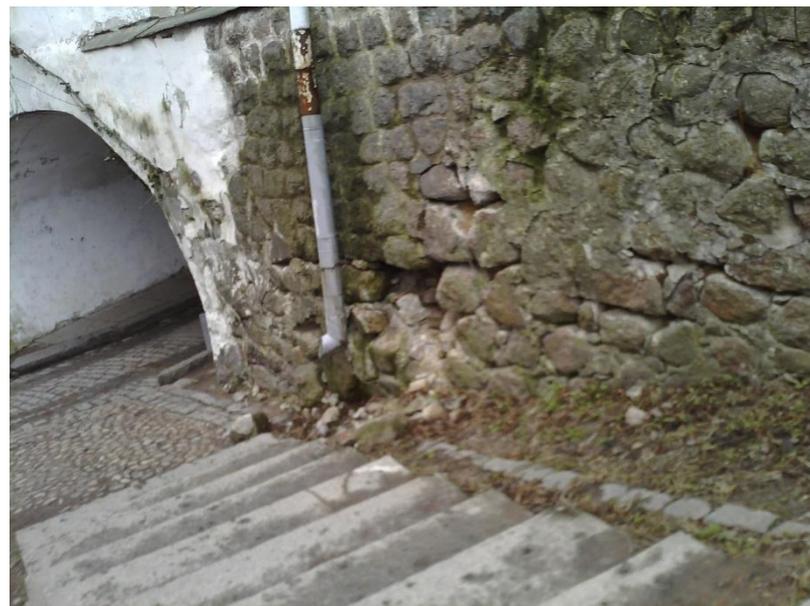
Рис.7

Выборгский замок. Дом коменданта. Темные пятна в выделенной области - места с повышенным влагосодержанием кладки. Влага при замерзании образует внутренние трещины. Причина- верховые воды. На фото видны лишь некоторые места разрушения стены. Внутренние разрушения более значительны.

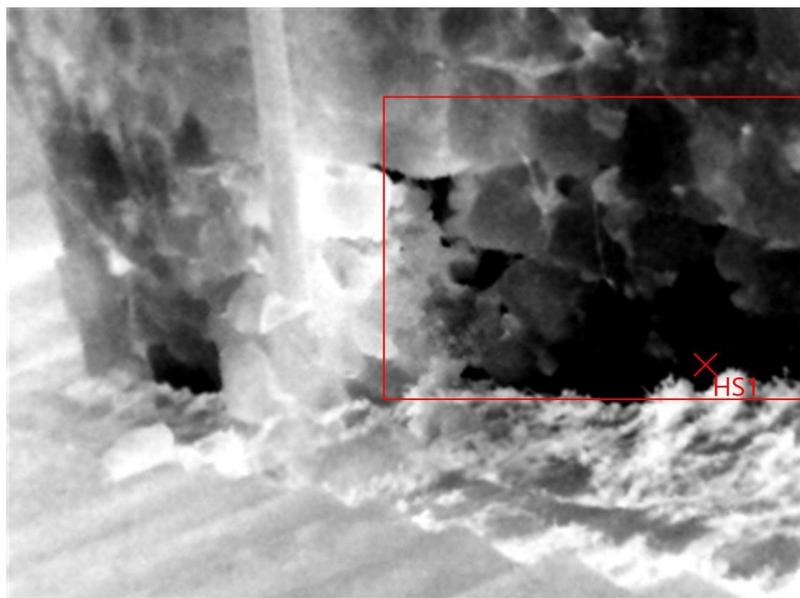
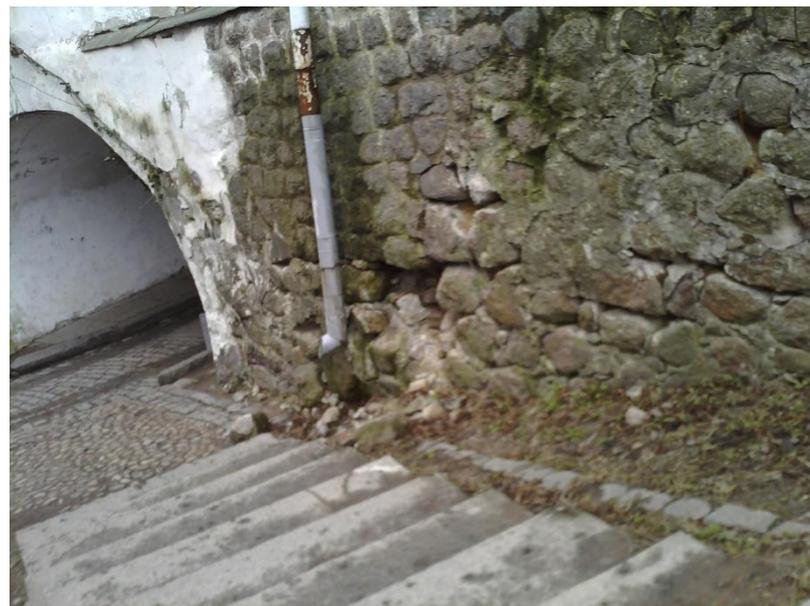
Рис.7

Выборгский замок. Дом коменданта. Темные пятна в выделенной области - места с повышенным влажностью кладки. Влага при замерзании образует внутренние трещины. Причина- верховые воды. На фото видны лишь некоторые места разрушения стены. Внутренние разрушения более значительны.

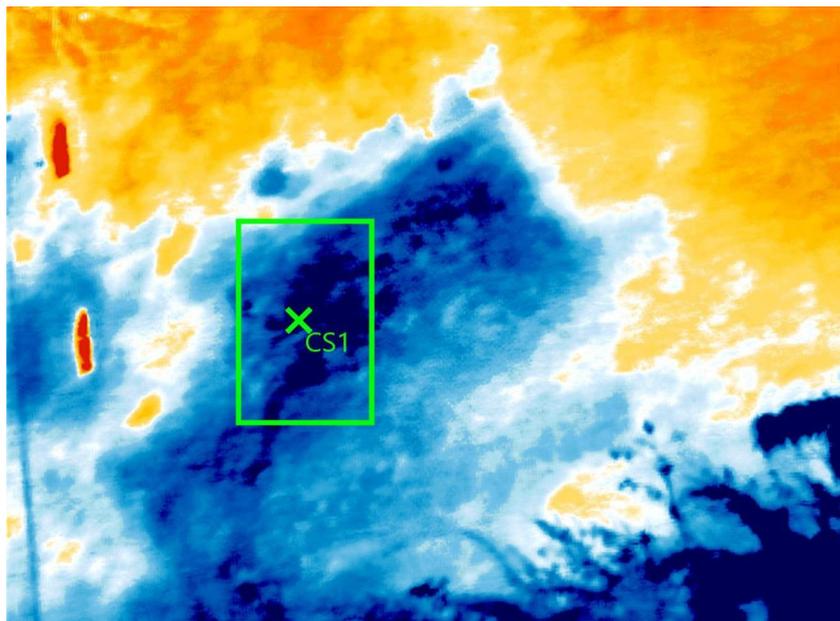
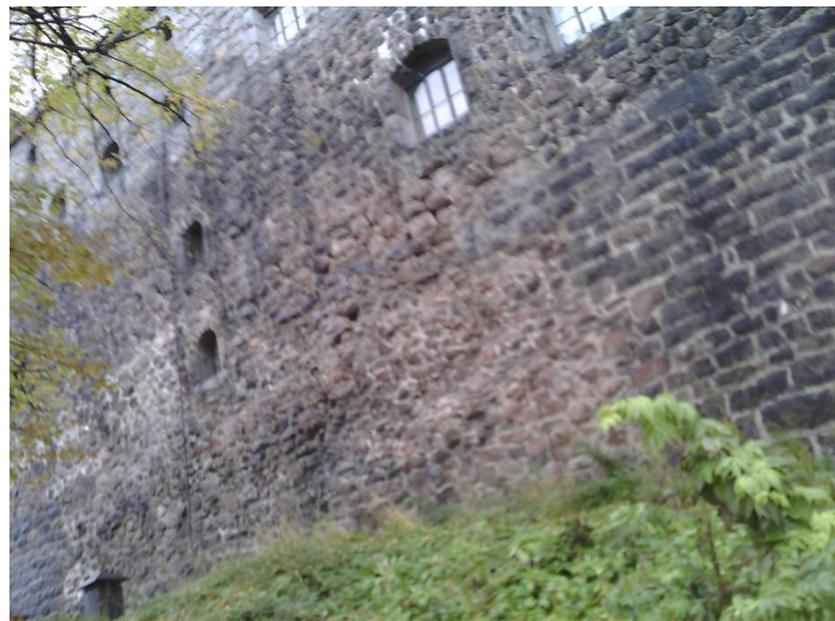
Рис.8

В марте 2015 года произошло обрушение кладки южной стены главного корпуса Выборгского замка. На снимке, сделанном в ноябре 2014 года, видно намокание стены в месте будущего обрушения.

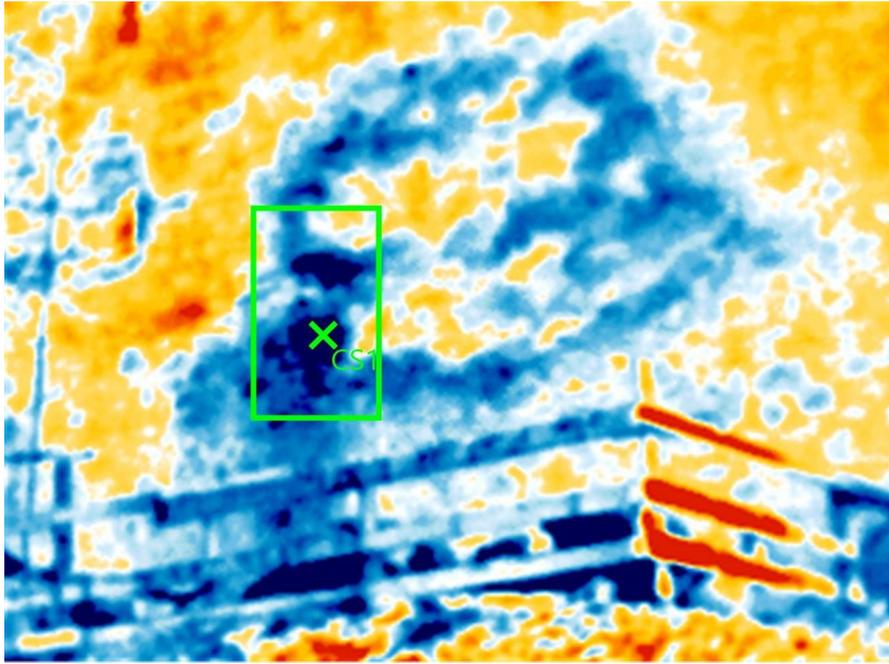
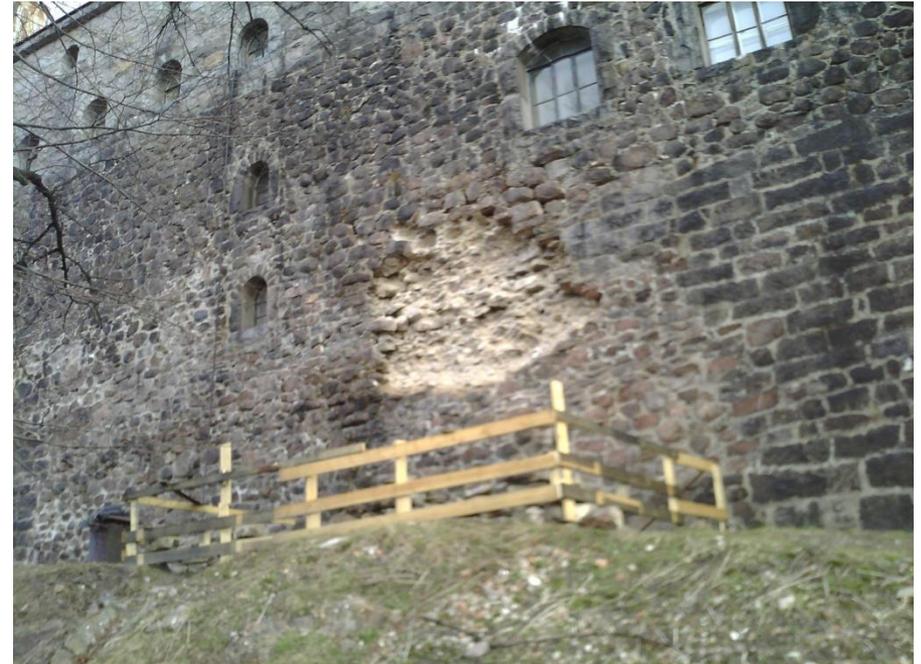
Рис.9

Выборгский замок. Контроль состояния южной стены после обрушения кладки.

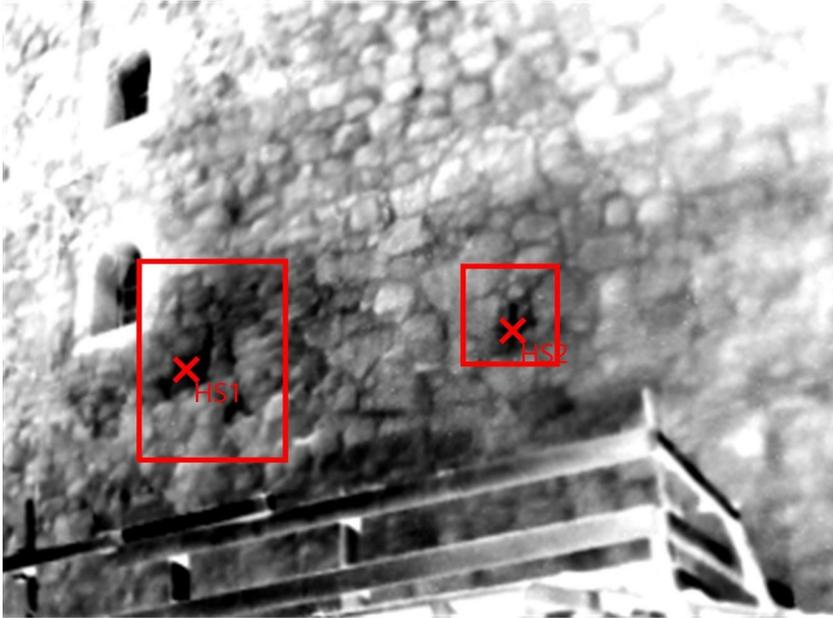
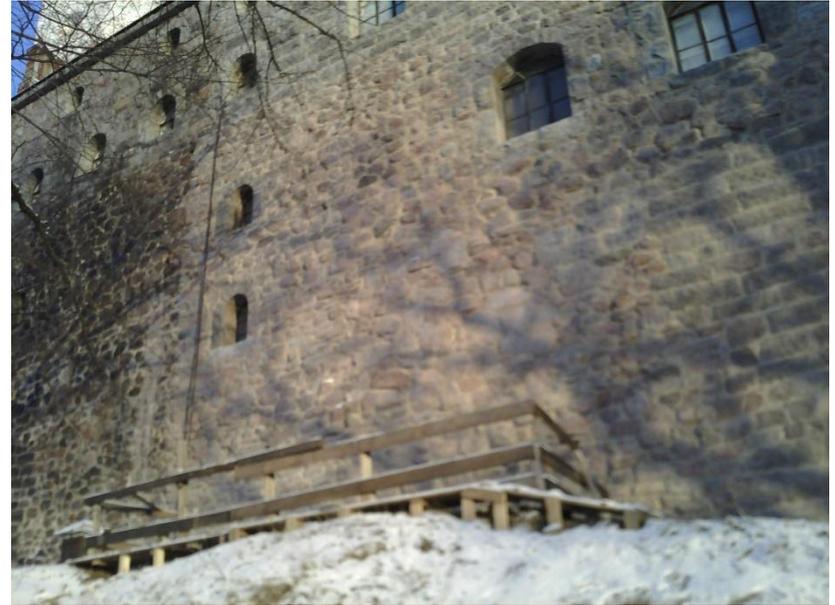
Рис.10.

Выборгский замок. Темные пятна в выделенных областях - мостики тепла. Стена в этих местах теплее на 5 градусов, чем в окружающих областях. При реставрации не были устранены внутренние трещины, которые привели ранее к обрушению кладки

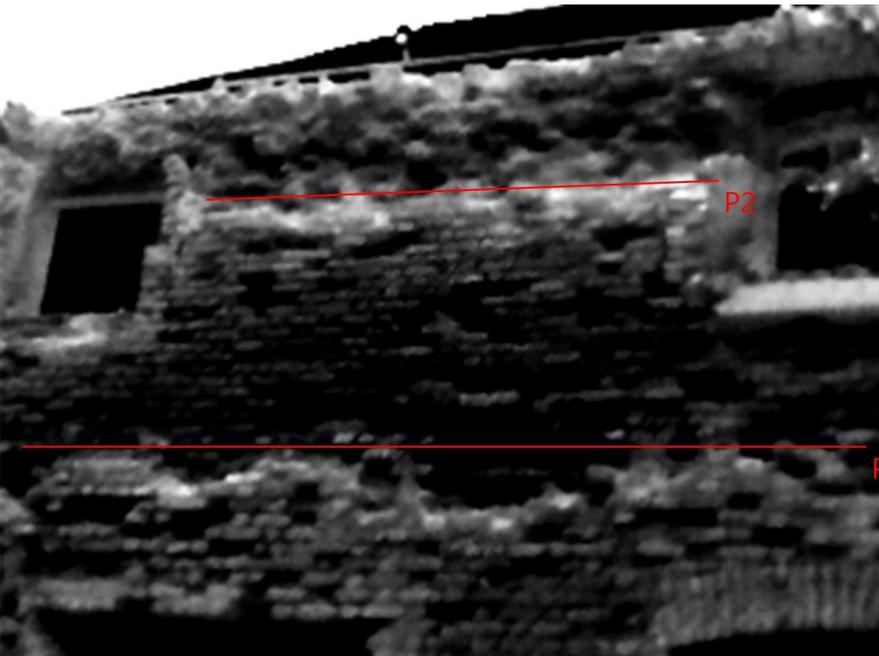
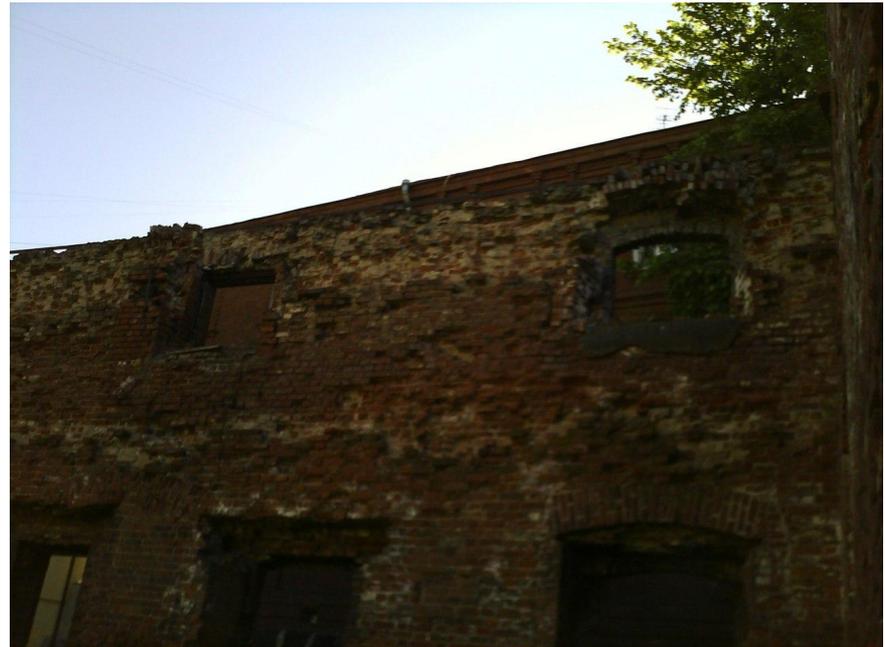
Рис.11.

Выборг. Руины Кафедрального собора. Красные линии разделяют три уровня стены, немного отличной по своей теплопроводности. Вероятно, по теплопроводности связующего раствора. Это может быть связано с разновременностью уровней. Вероятно собор не сразу строился, а постепенно увеличивался в высоту.

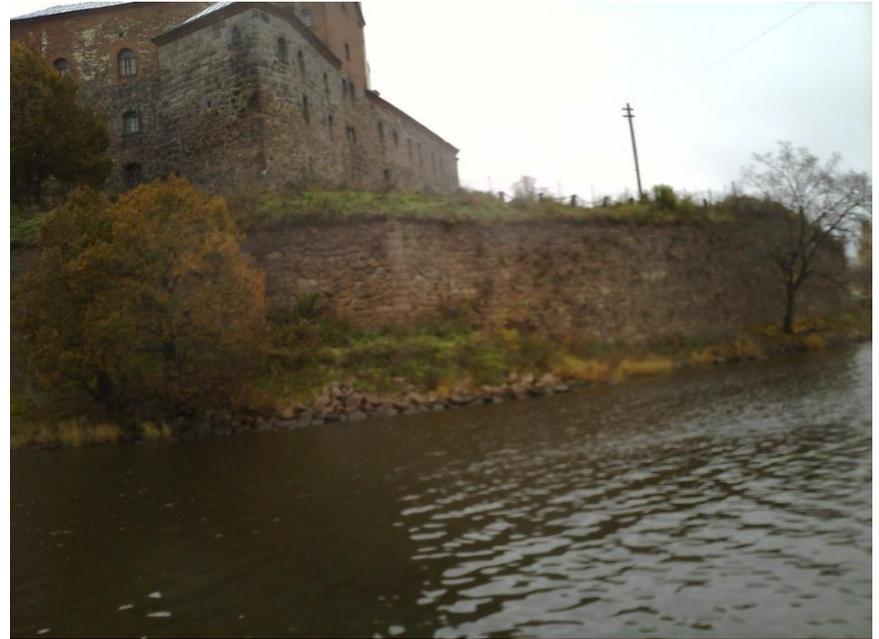
Рис.12.

Выборгский Замок. Темное пятно на обводной стене перед башней Сапожника находится примерно в месте, где ранее находился мост между замком и городом.

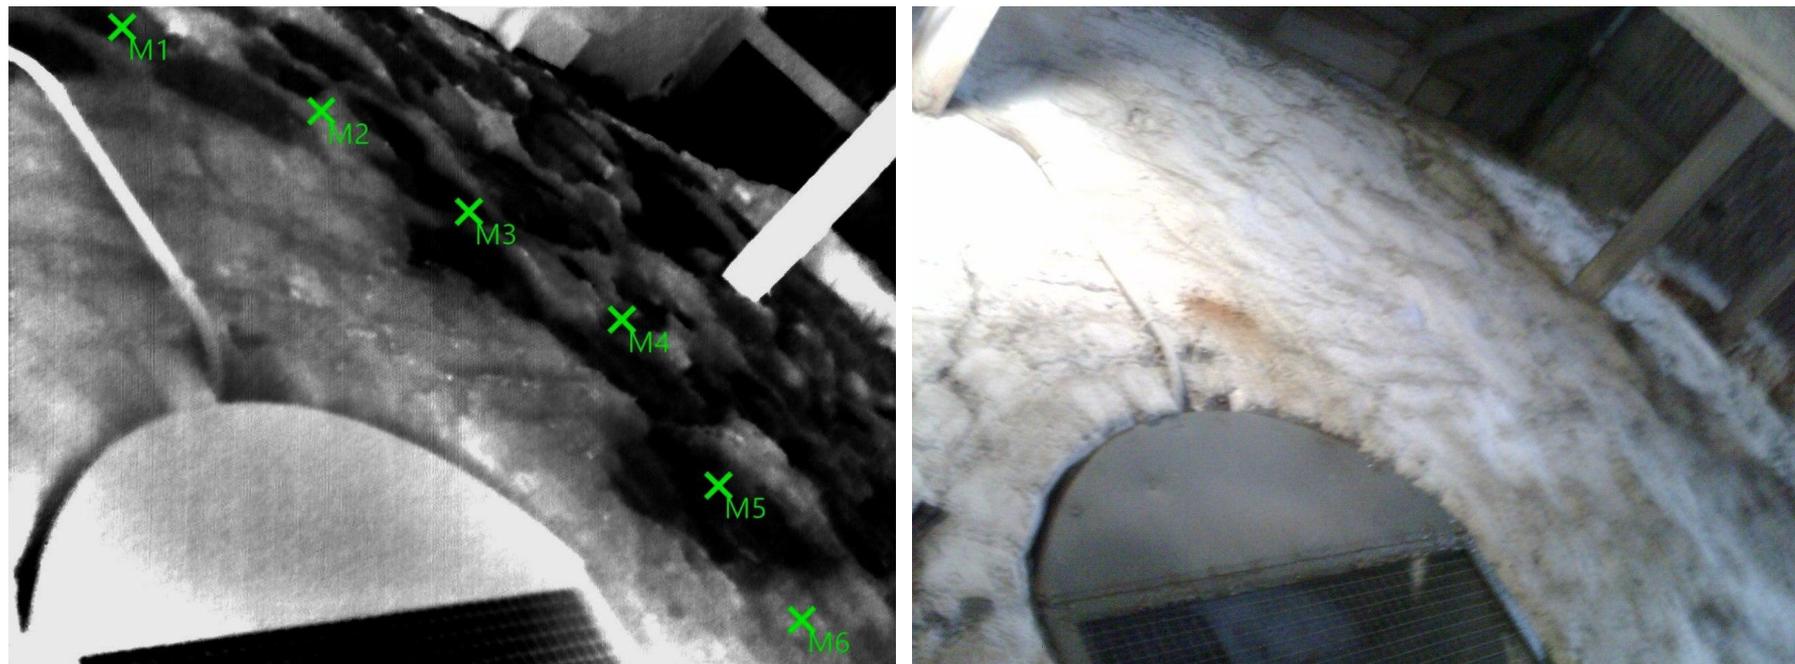
Рис.13.

Выборг. Башня Св.Олафа. Неравномерная тепловая картина кладки указывает на перестройку дверного проема.

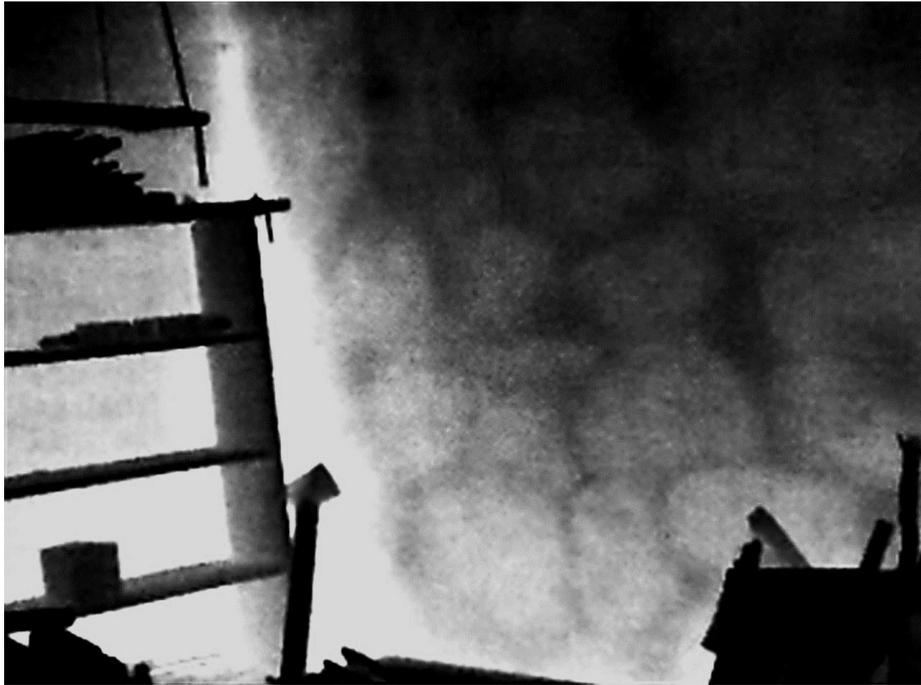
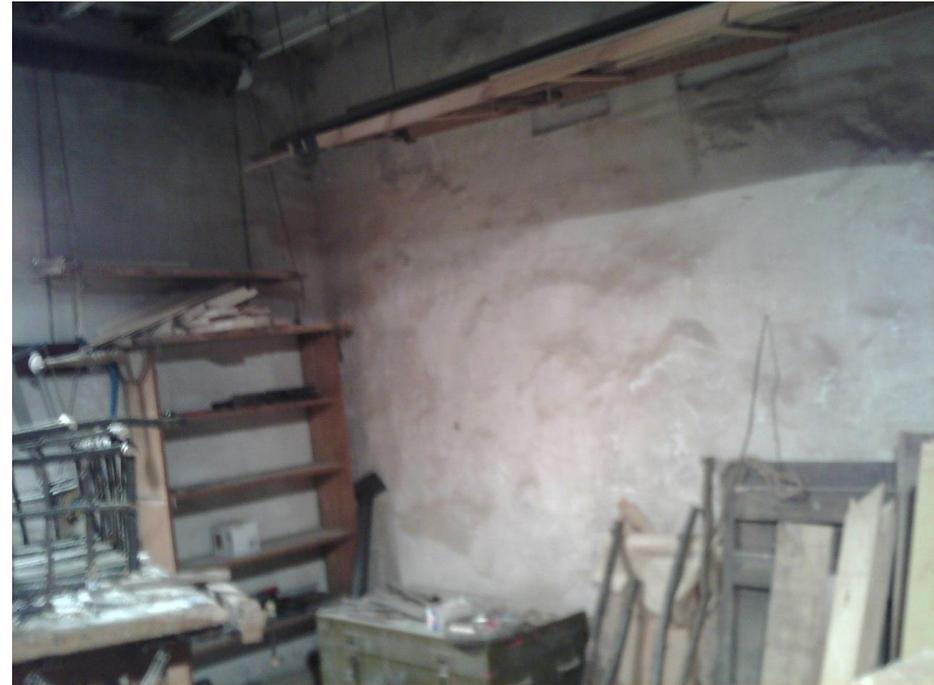
Рис.14.

Выборгский замок. На термограмме - стена башни Олафа со стороны подвального помещения главного корпуса. Видны валуны в стене, значительно превосходящие по размеру ту каменную кладку, которая видна снаружи башни. Вероятно, наружная часть обстраивалась, а эта осталась нетронутой.

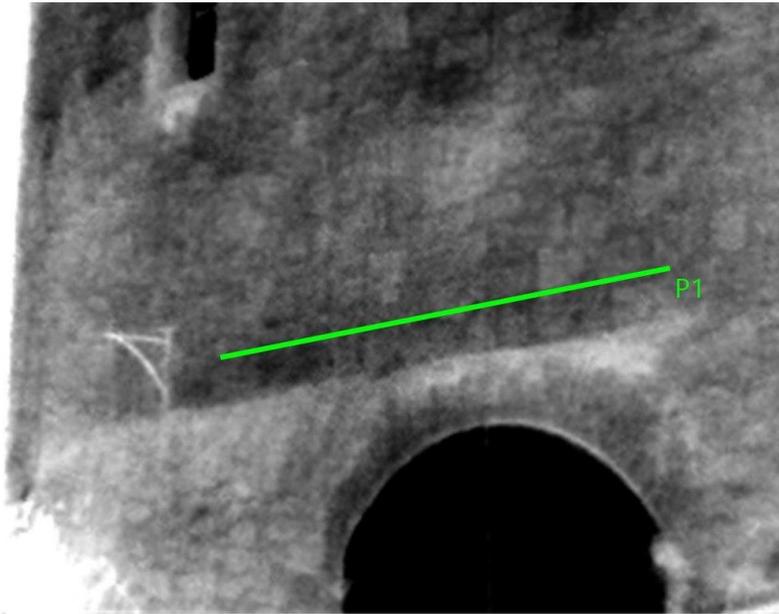
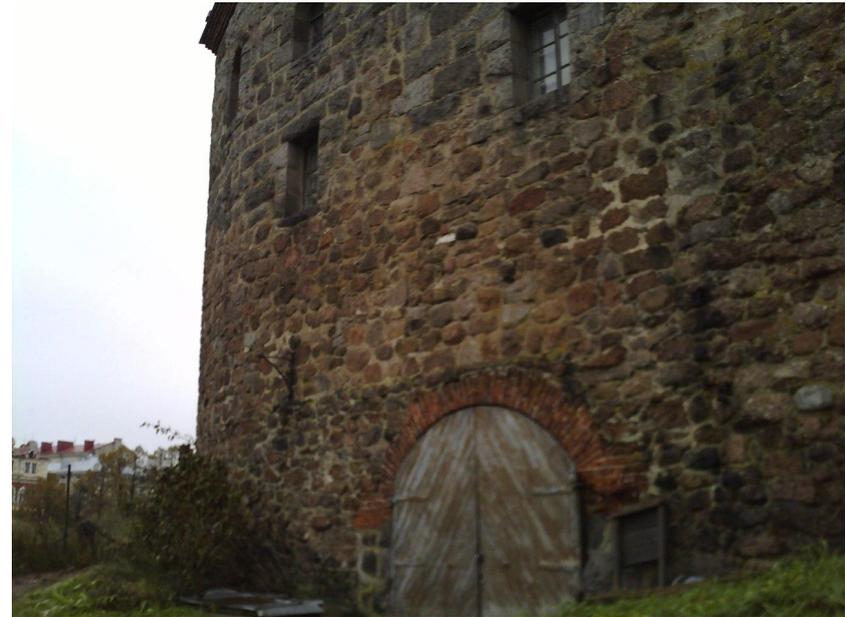
Рис.15.

Выборгский замок. Башня Сапожника. Изменение температурной картины кладки показывает разные периоды ее строительства. Ниже зеленой линии находится кладка редута – предшественника башни.

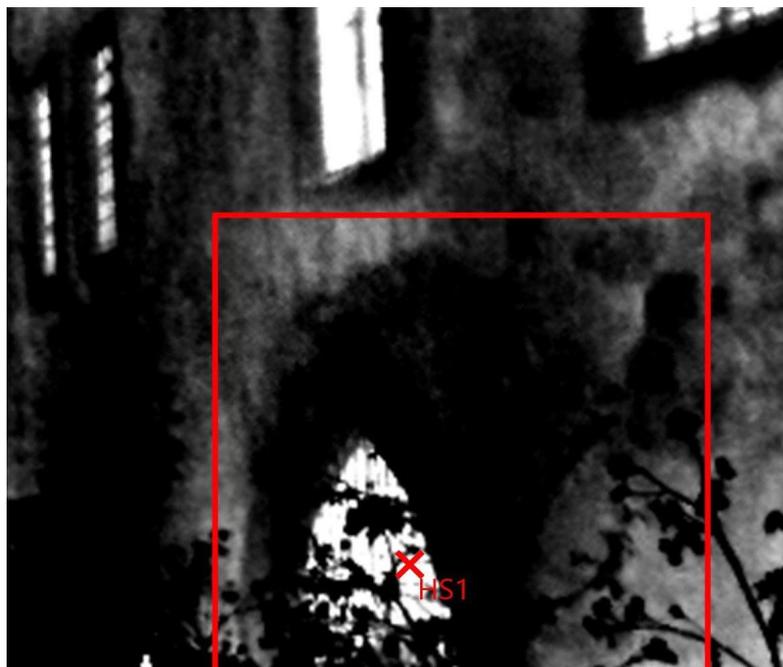
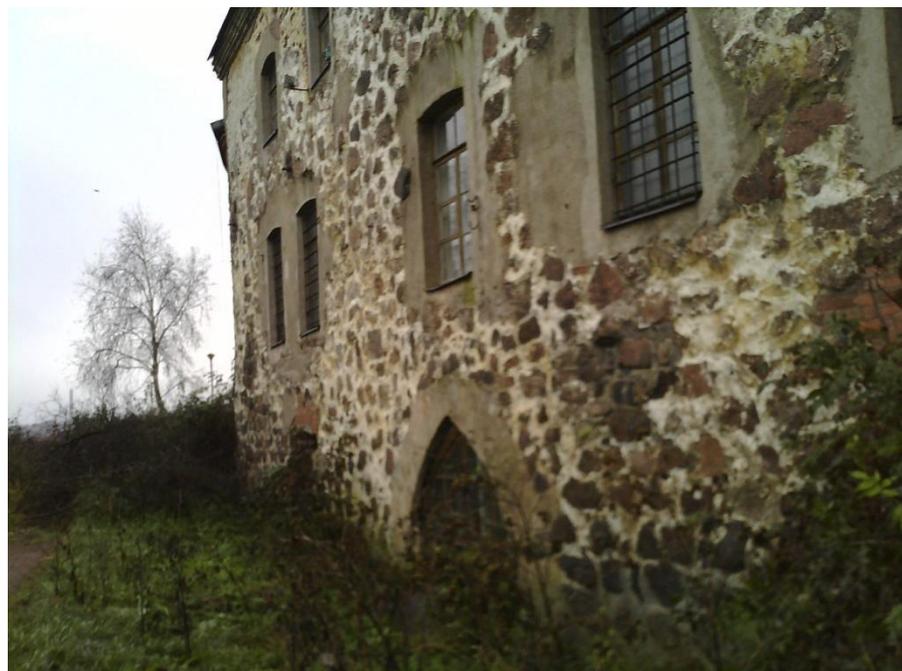
Рис.16.

Выборгский замок. Готическое окно на северной стене музея в корпусе администрации замка ранее было въездными воротами с северного моста.

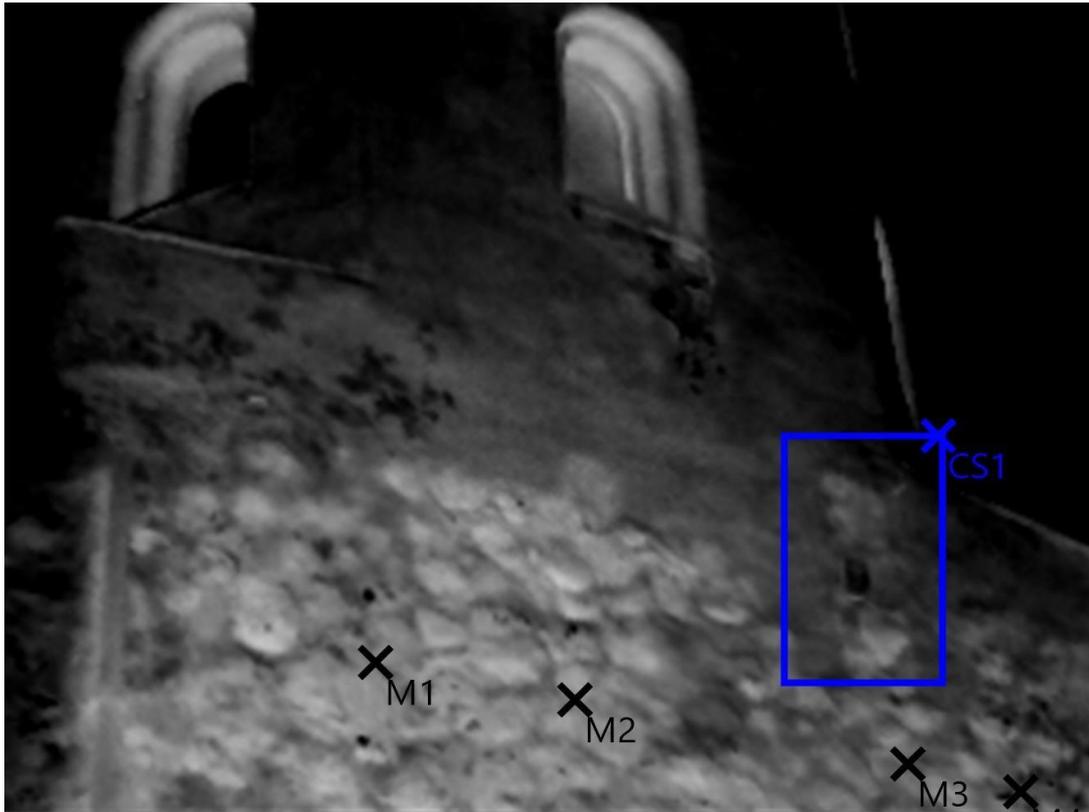
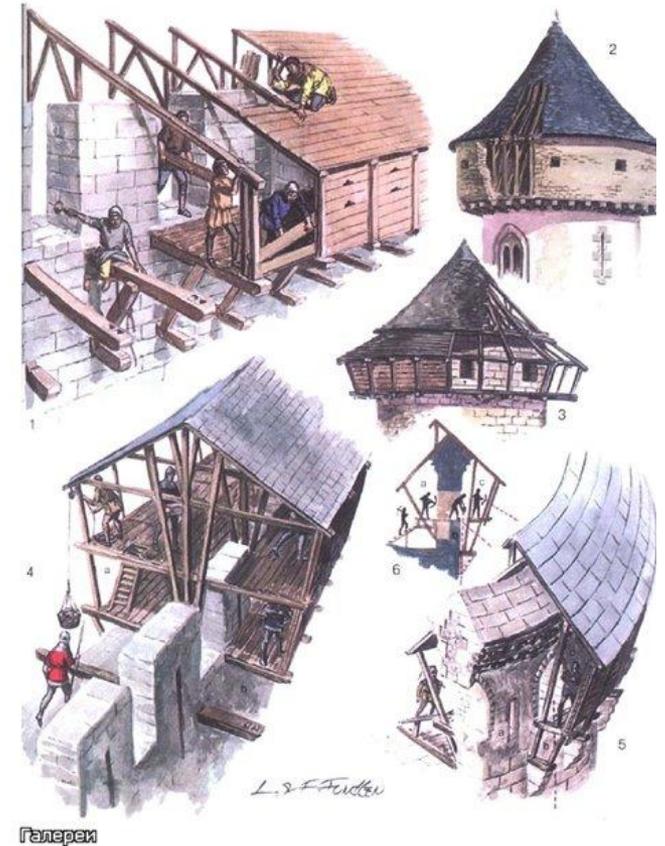
Рис.17.

Выборг, Башня Ратуши. Северная стена. В выделенной области видна замурованный дверной проем. Над метками видны небольшие темные точки на одном уровне с нижней частью дверей. Предположительно, это следы балок деревянной боевой галереи, а дверной проем являлся выходом на галерею.

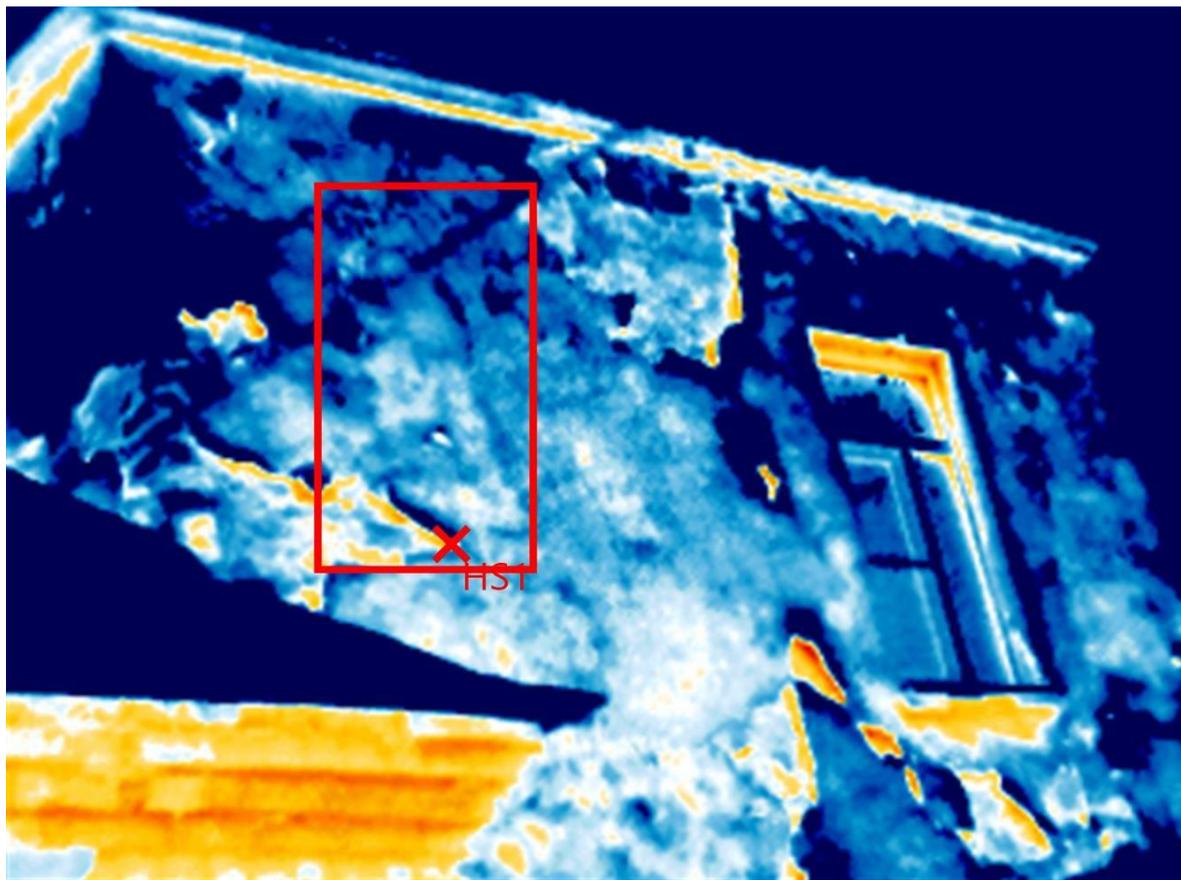
Рис.18.

Выборг, ул. Крепостная д.13. Самое древнее каменное жилое здание в России.
В выделенной области виден заложённый оконный проем.

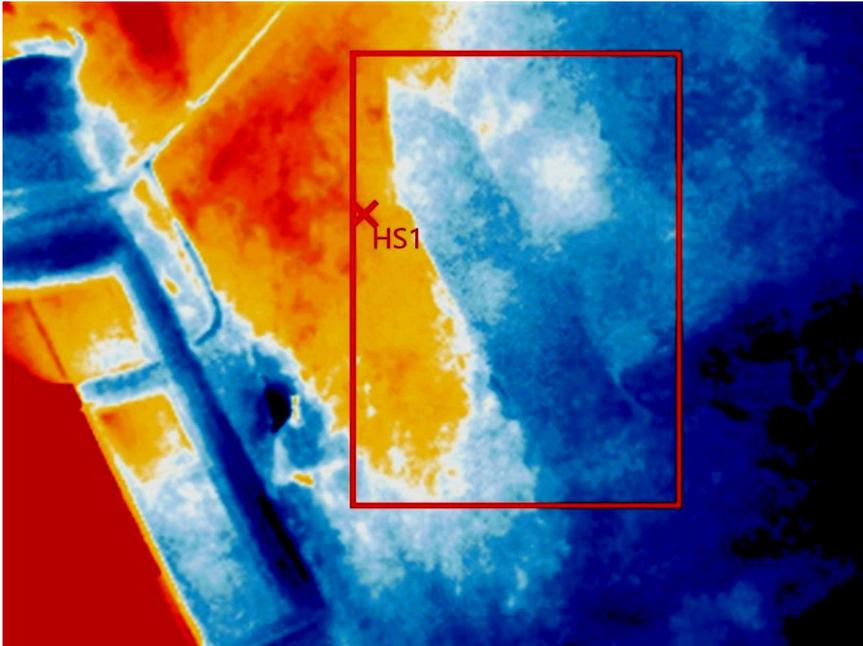
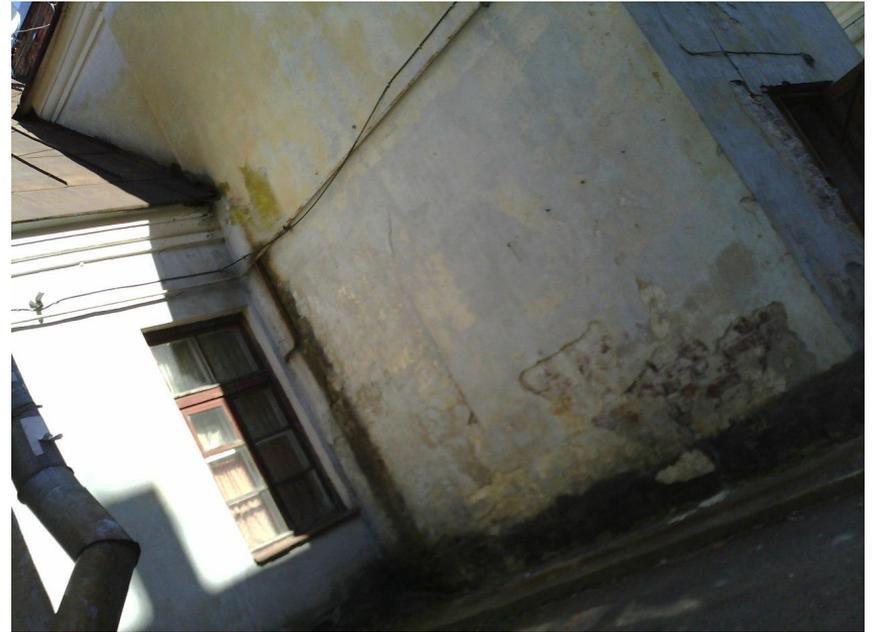
Рис.19.

Выборг, ул. Сторожевой Башни, д.3. В выделенной области находится либо заложенный оконный проем, либо ниша готической формы. На фасаде видны трещины на штукатурке аналогичной формы.
