Тепловизионный мониторинг памятников архитектуры на примере г. Выборга

С.Р.Вьялицин, ГосНИИ
Реставрации
Тел.: +7-921-930-03-19
E-mail: serg.rv@yandex.ru

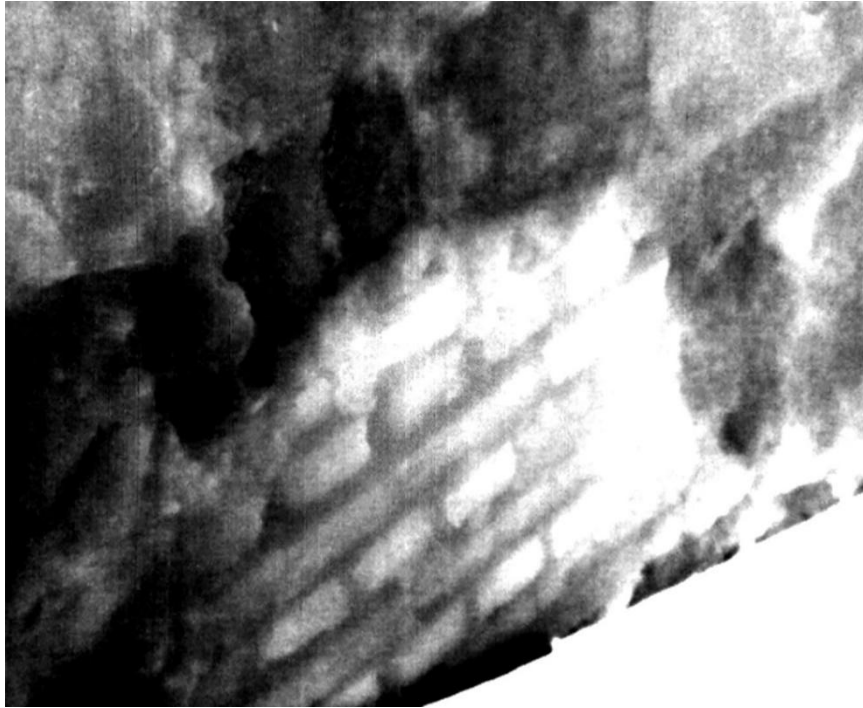
Рис.1. Свод заложенного дверного проема в башне Св.Олафа

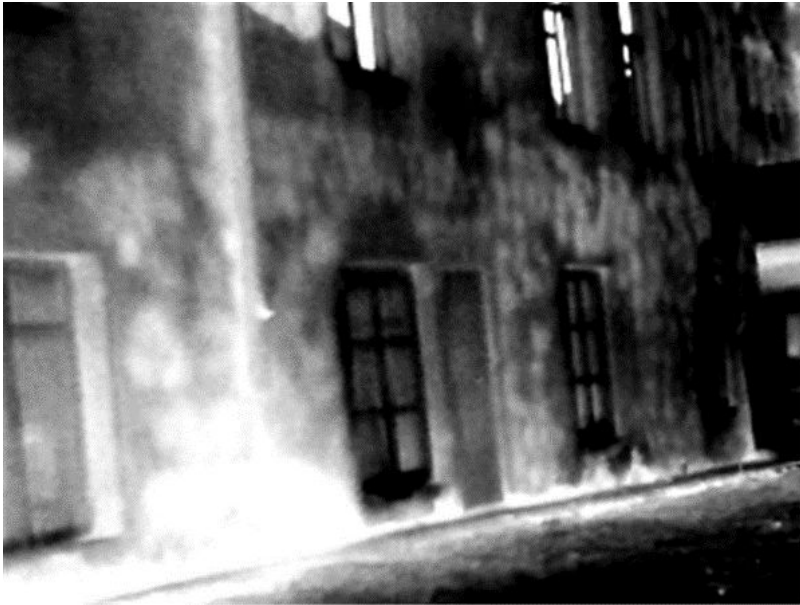
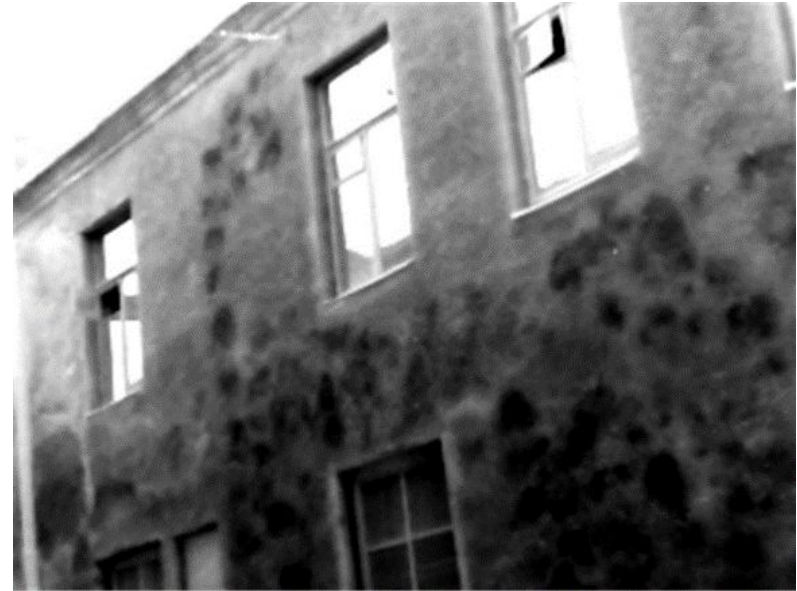
Рис.2. Выборг. Съемка здания (ул. Крепостная д.10) при разных климатических условиях.

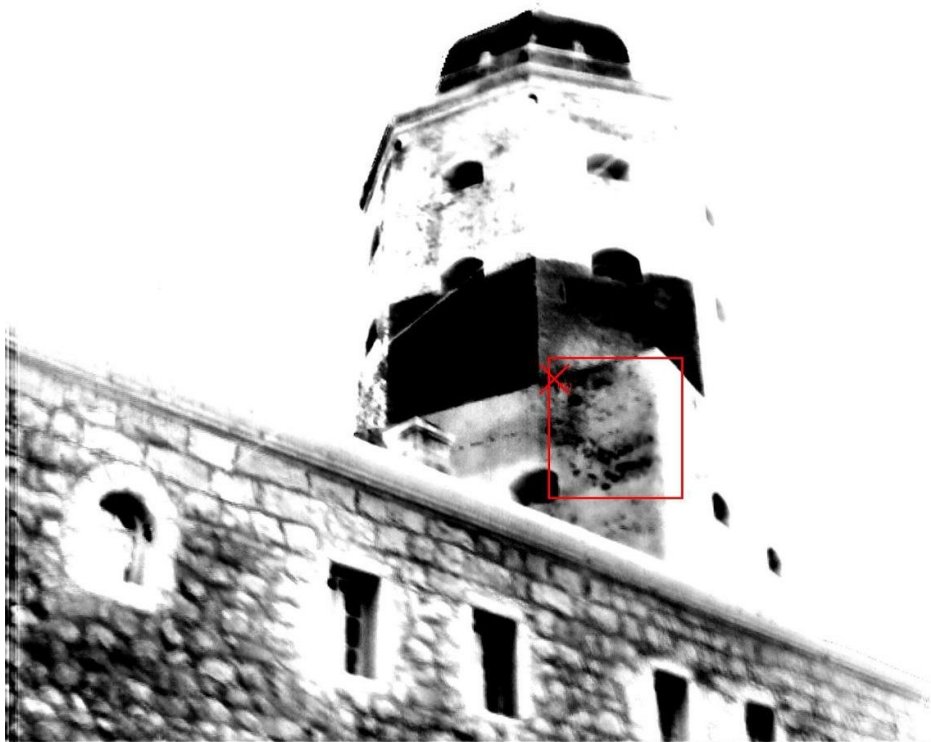
Рис.6

Выборгский замок. Башня Олафа. Темные пятна в выделенной области - места с повышенным влажностью кладки. Вероятно, выше гидроизоляция была нарушена и влага попадает в стену. С внутренней стороны стены примерно в этом месте трещина есть. По той же причине.

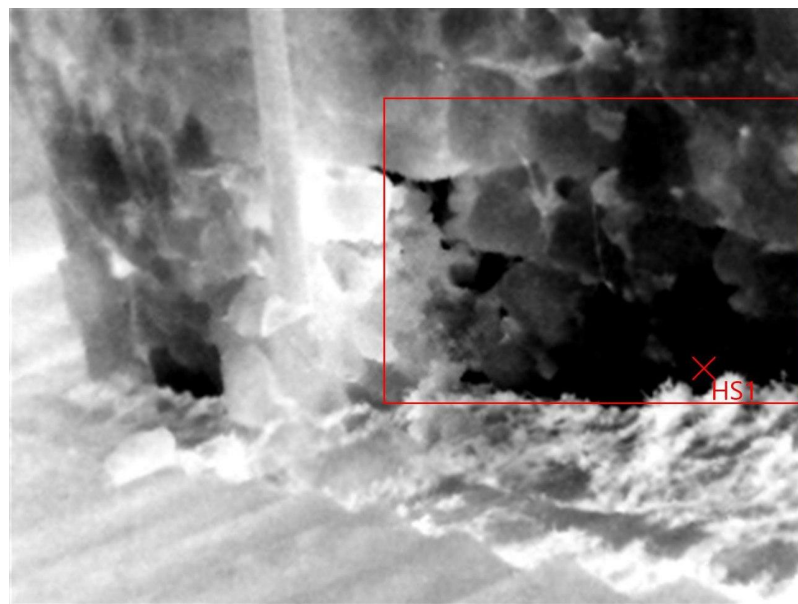
Рис.7

Выборгский замок. Дом коменданта. Темные пятна в выделенной области - места с повышенным влагосодержанием кладки. Влага при замерзании образует внутренние трещины. Причина- верховые воды. На фото видны лишь некоторые места разрушения стены. Внутренние разрушения более значительны.

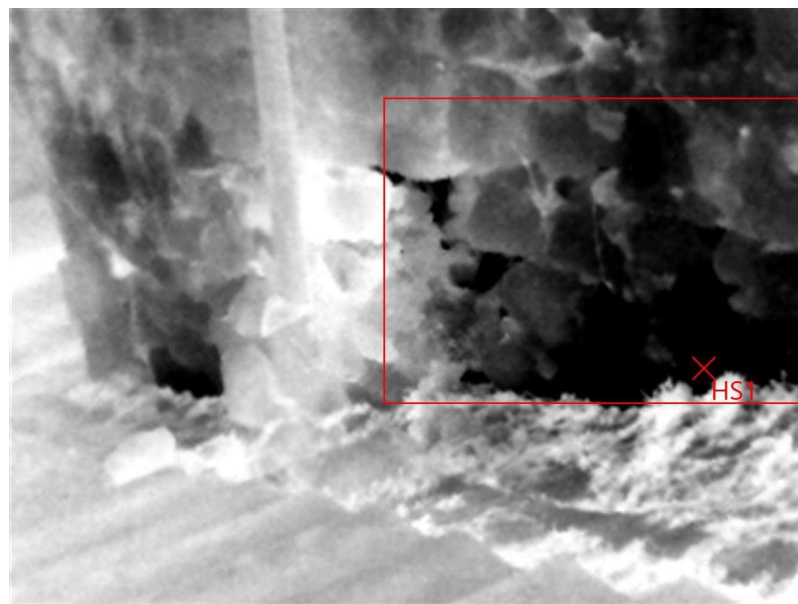
Рис.7

Выборгский замок. Дом коменданта. Темные пятна в выделенной области - места с повышенным влагосодержанием кладки. Влага при замерзании образует внутренние трещины. Причина- верховые воды. На фото видны лишь некоторые места разрушения стены. Внутренние разрушения более значительны.

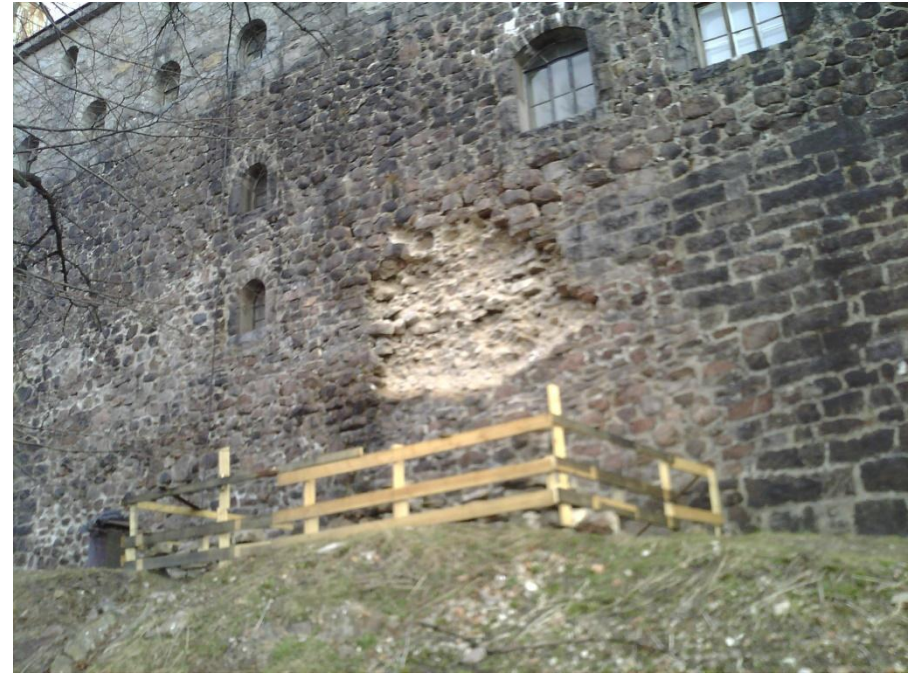
Рис.9

Выборгский замок. Контроль состояния южной стены после обрушения кладки.

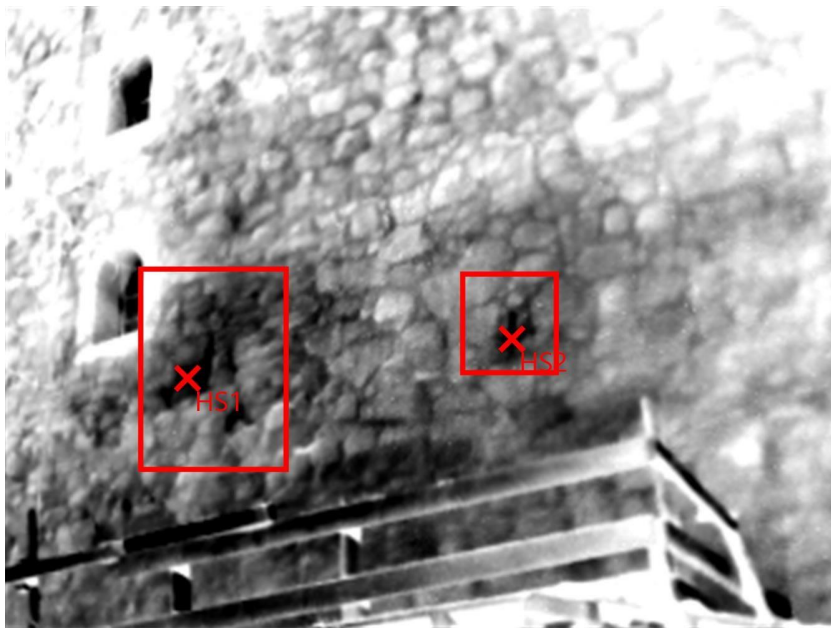
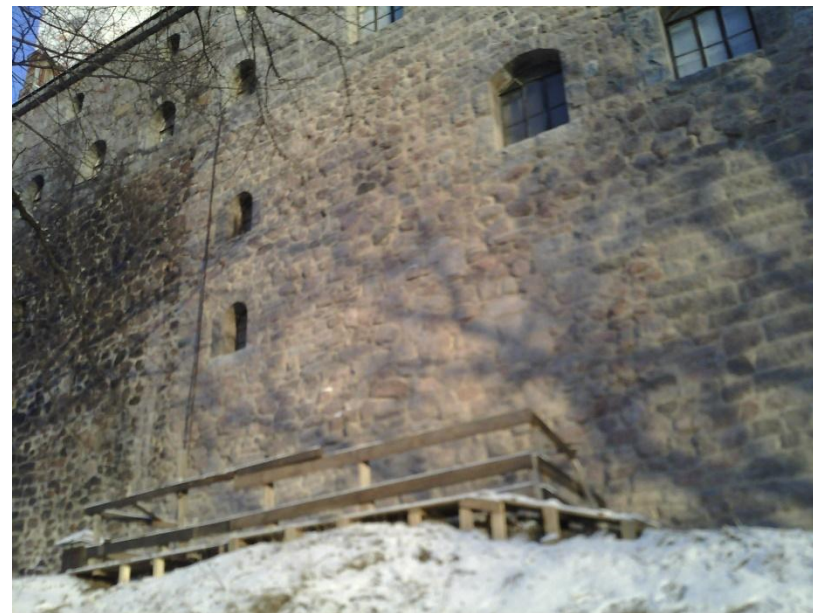
Рис.10.

Выборгский замок. Темные пятна в выделенных областях - мостики тепла. Стена в этих местах теплее на 5 градусов, чем в окружающих областях. При реставрации не были устранены внутренние трещины, которые привели ранее к обрушению кладки

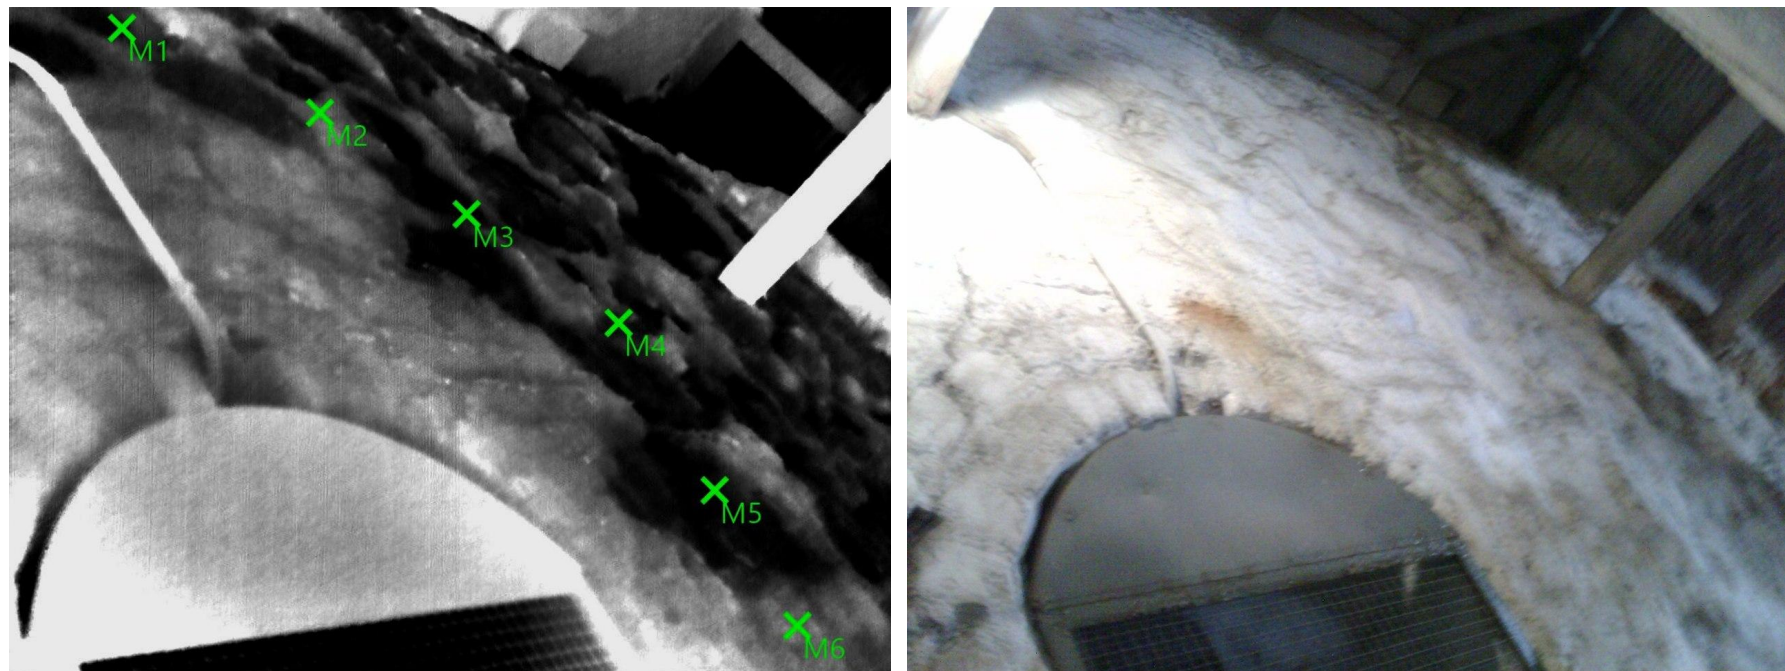
Рис.13.

Выборг. Башня Св.Олафа. Неравномерная тепловая картина кладки указывает на перестройку дверного проема.

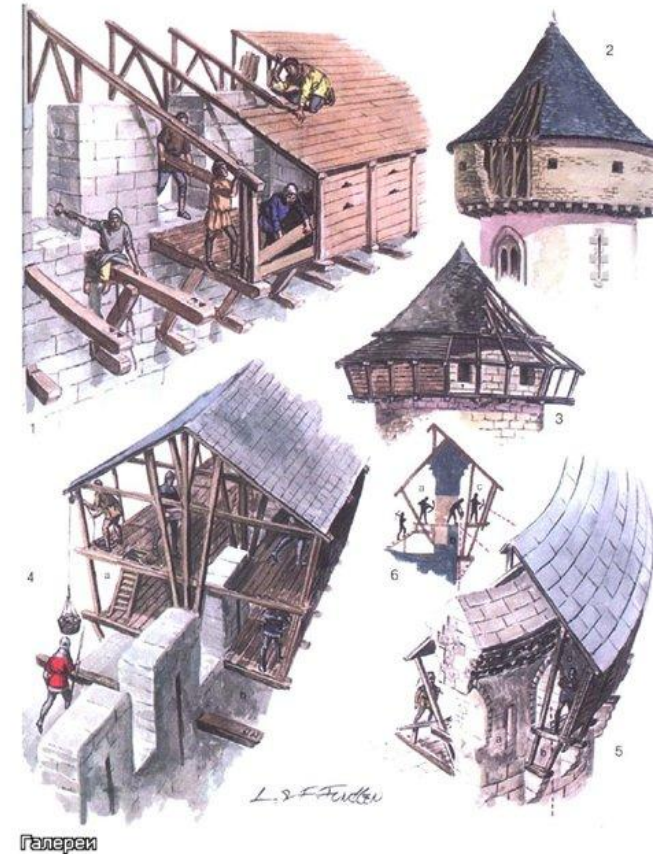
Рис.17.

Выборг, Башня Ратуши. Северная стена. В выделенной области видна замурованный дверной проем. Над метками видны небольшие темные точки на одном уровне с нижней частью дверей. Предположительно, это следы балок деревянной боевой галереи, а дверной проем являлся выходом на галерею.
