**Морской порт
Санкт-Петербург**

Отчет по результатам линейного обхода Производственный комплекс - 3

27.10.2020

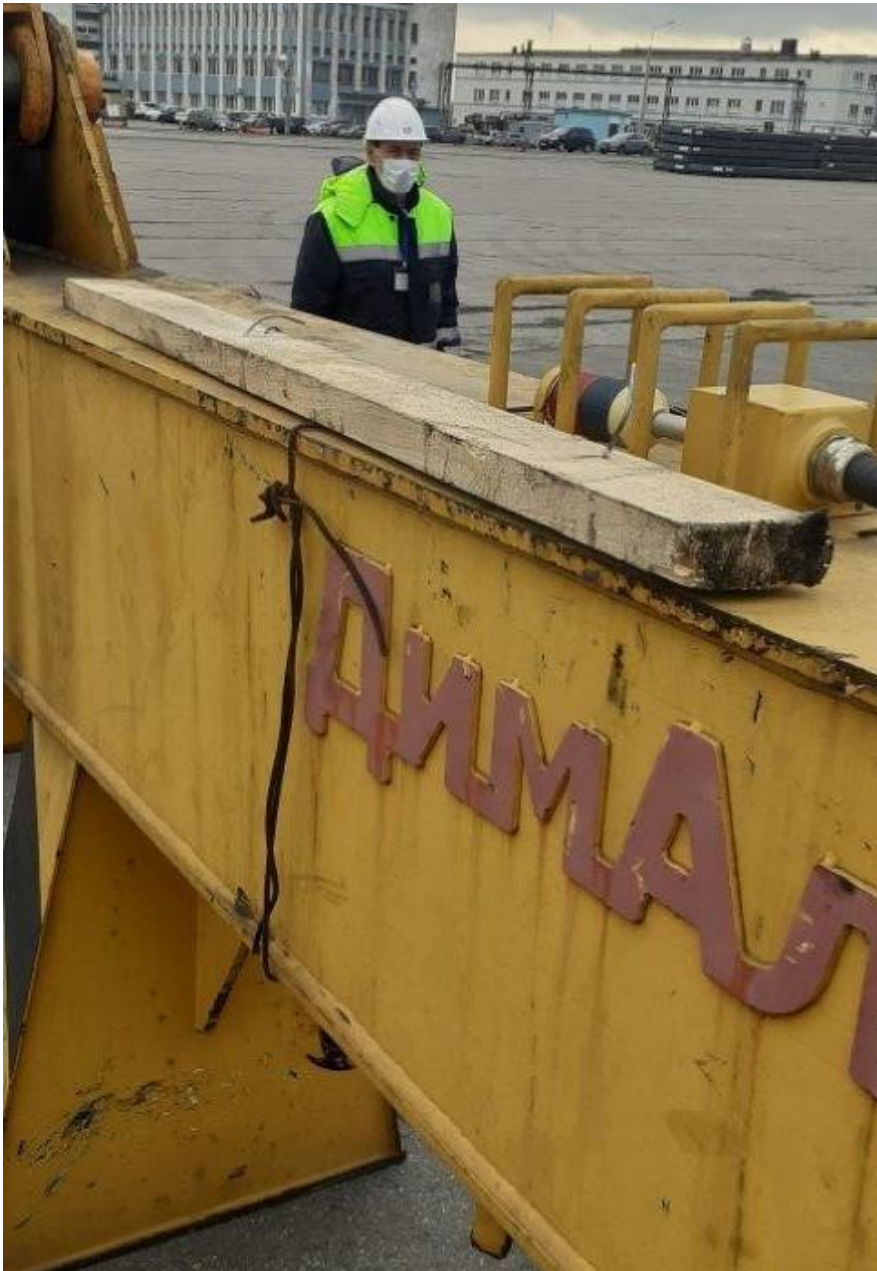
Посторонние предметы на магнитной траверсе «ДимАл»

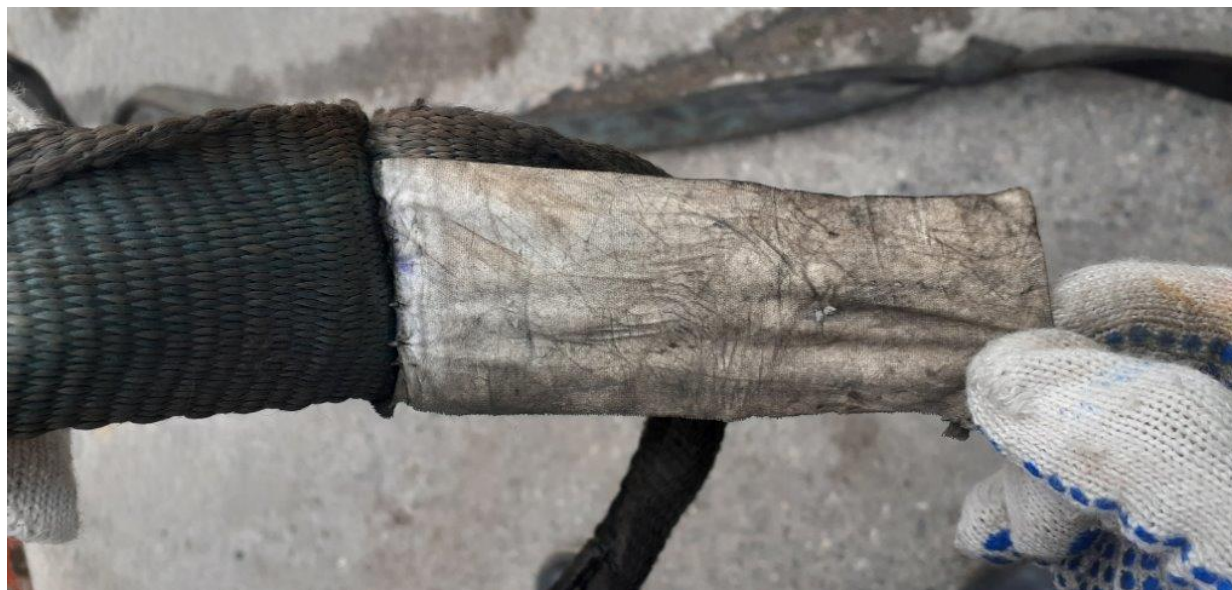
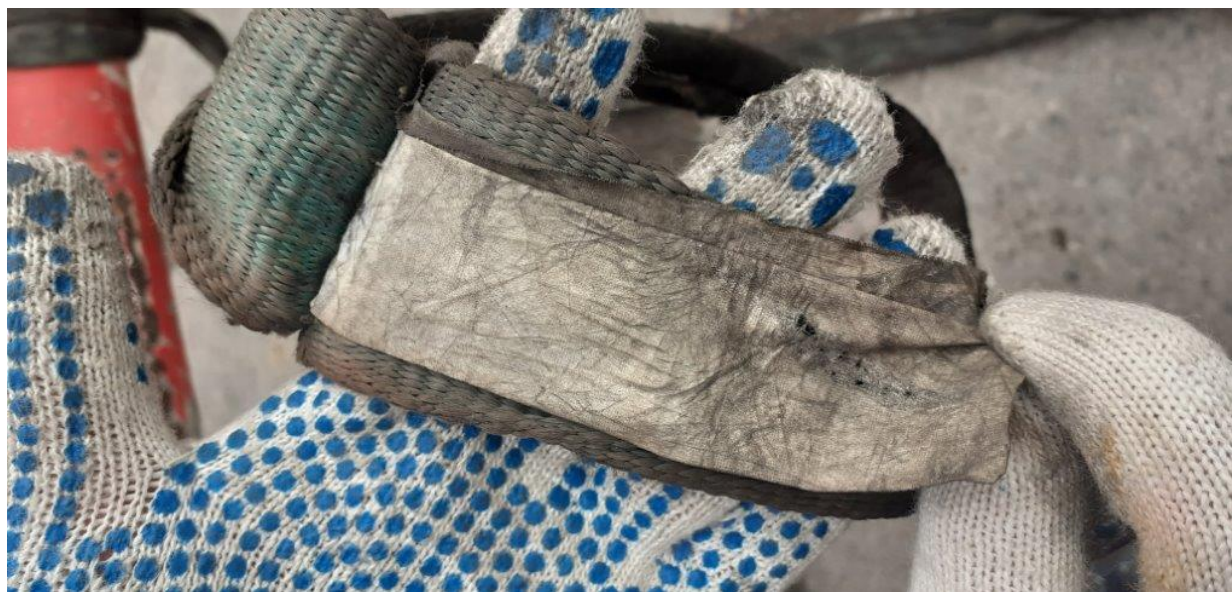
Применяется в работе строп для выгрузки сепарации, не имеющий необходимых обозначений

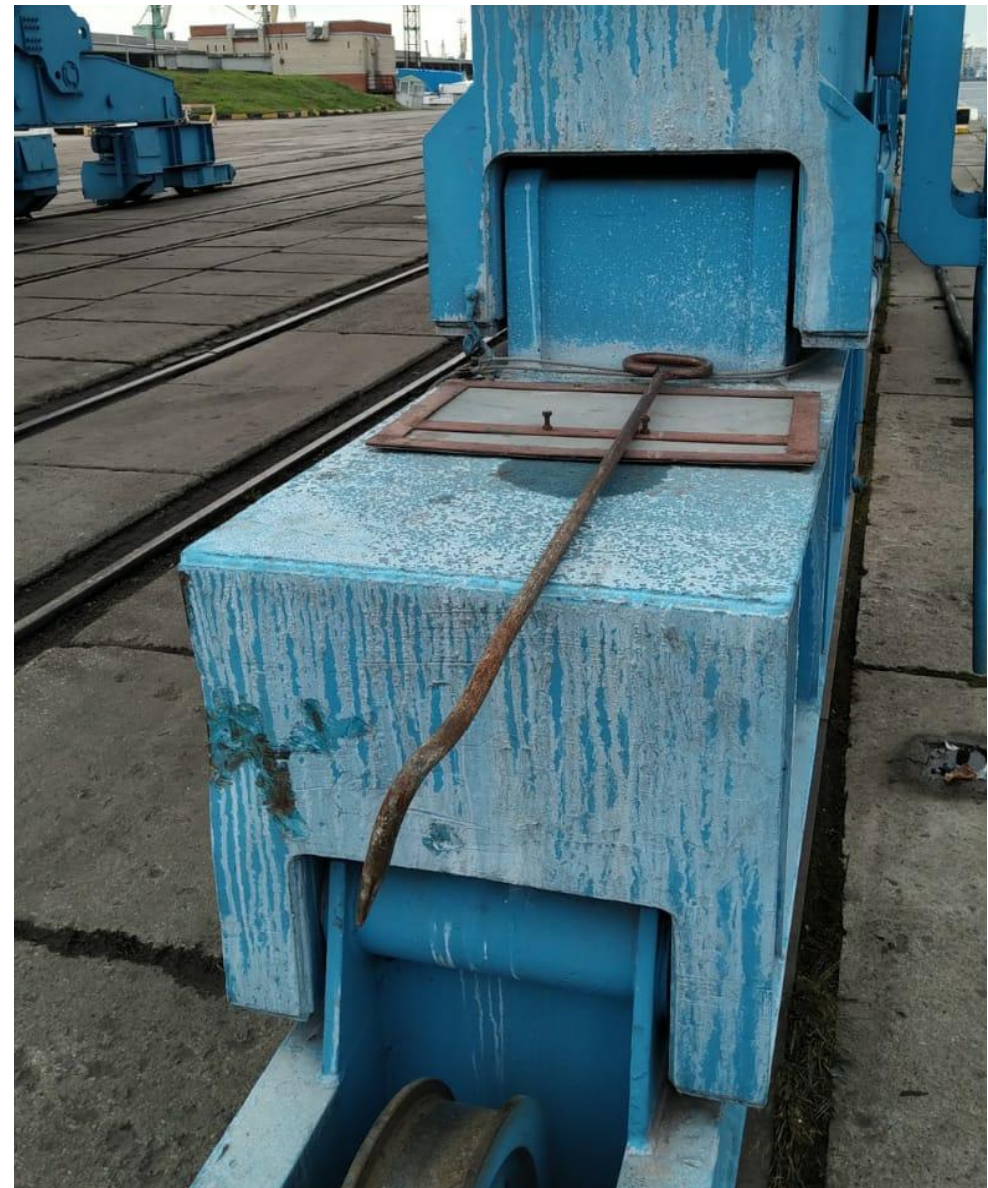
На порталном кране посторонние предметы (гвоздь, багор).

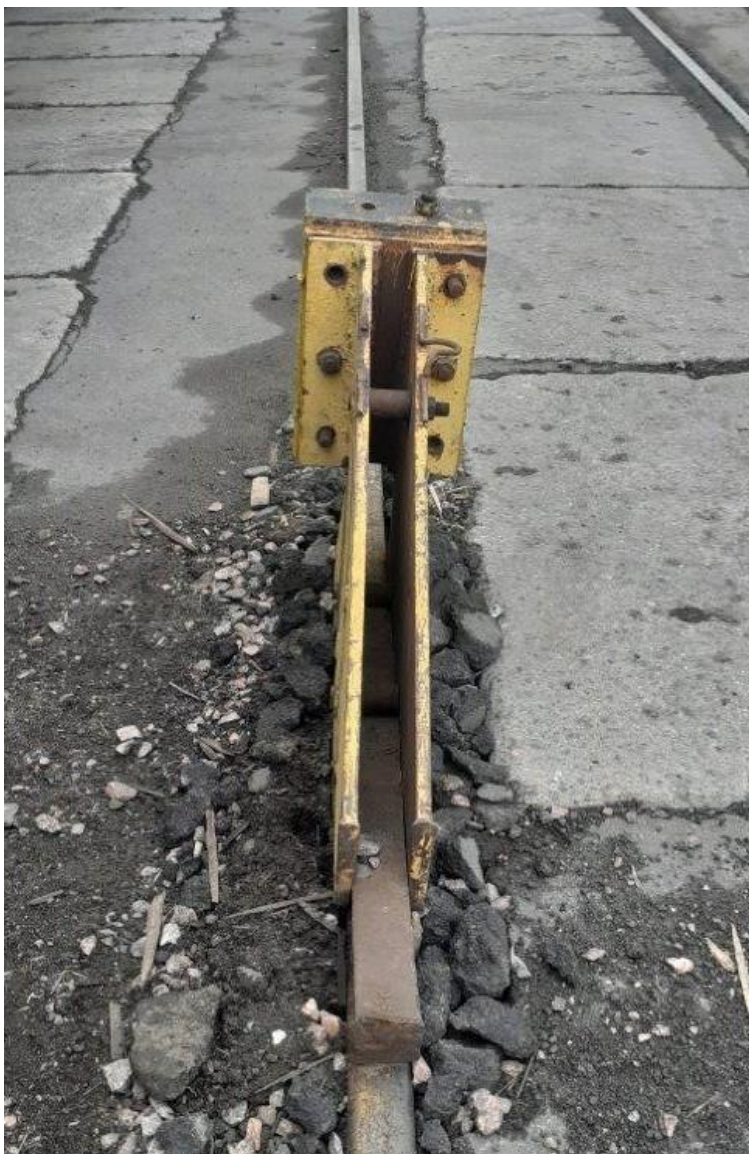
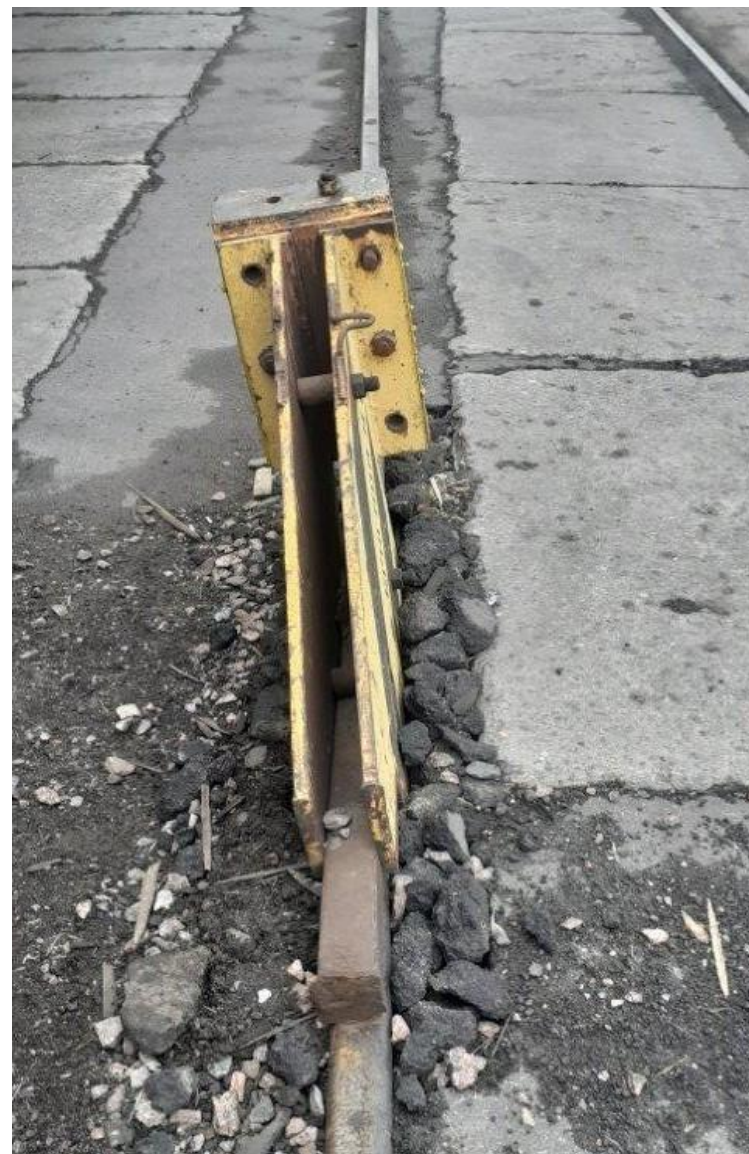
Не закрепленный подкрановый тупик.

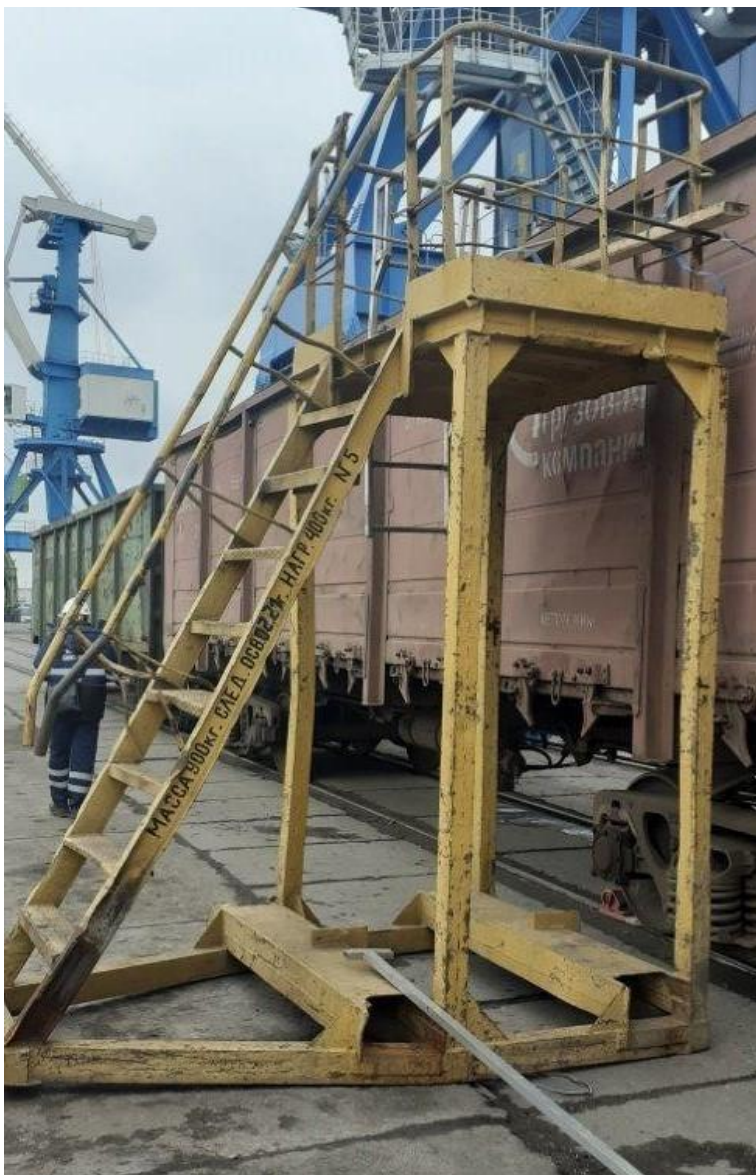
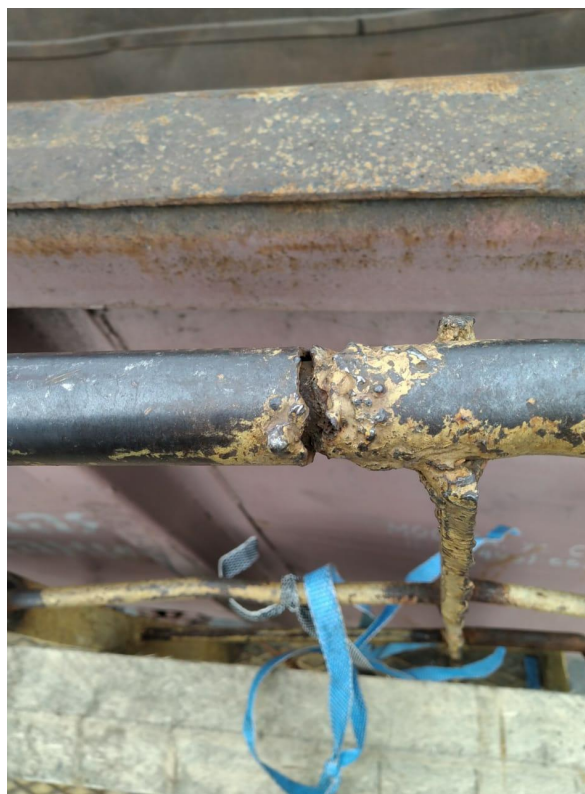
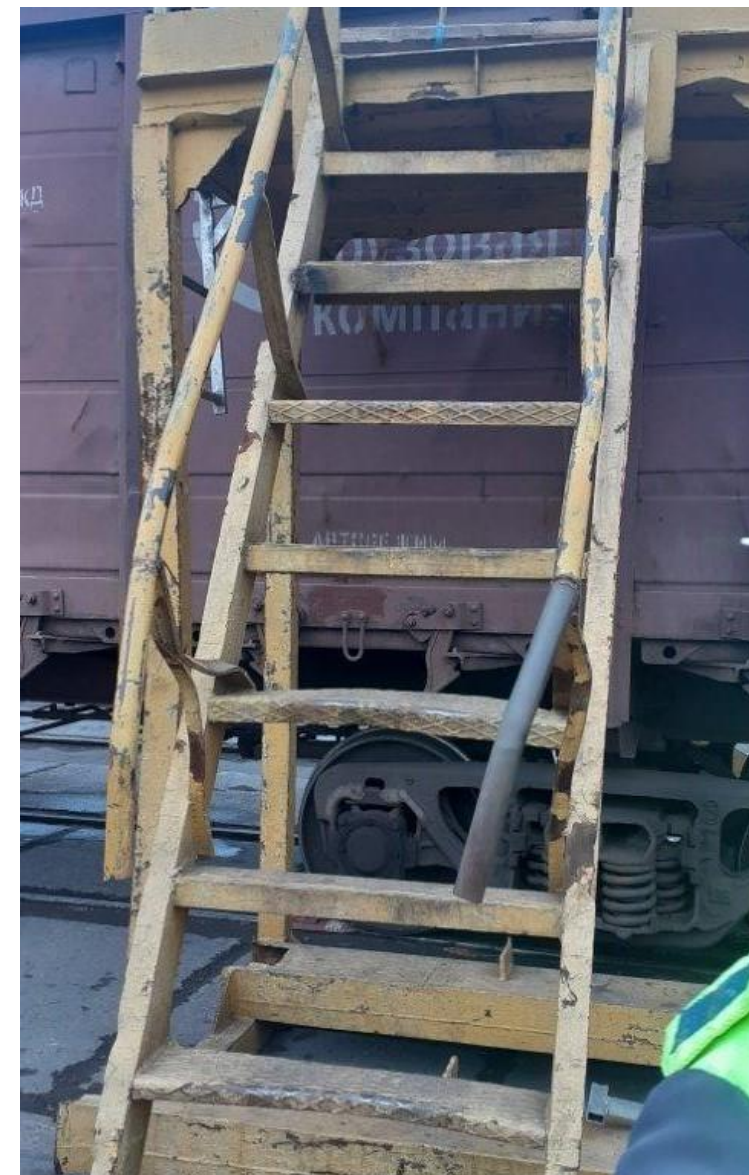
Эстакада №5 имеет повреждения.

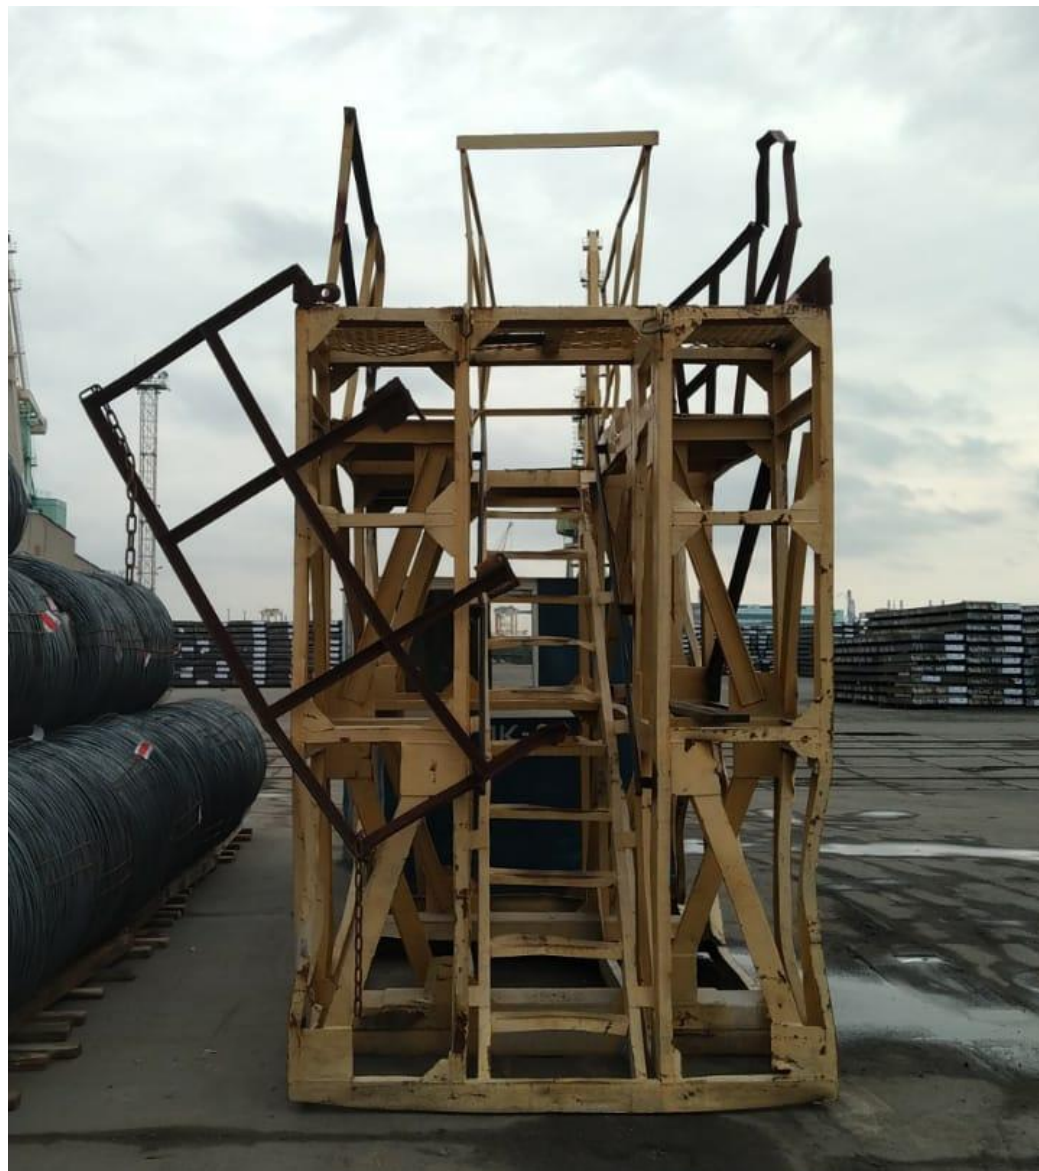
Неисправная эстакада.

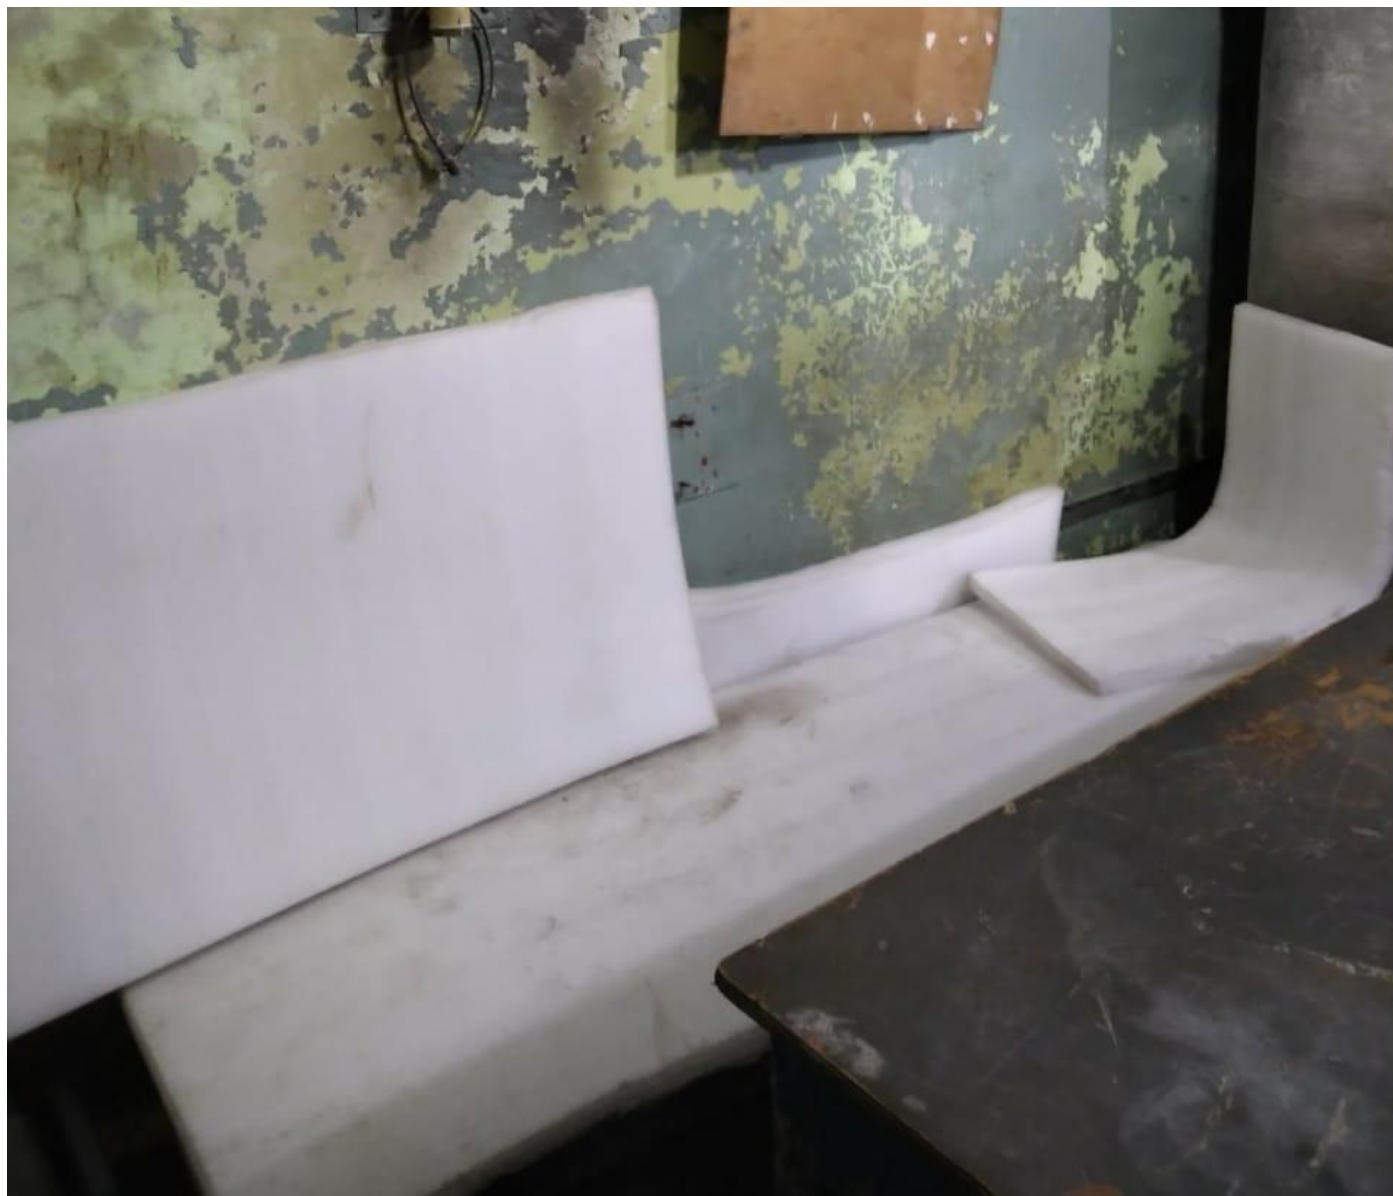
Оборудованная лежанка.

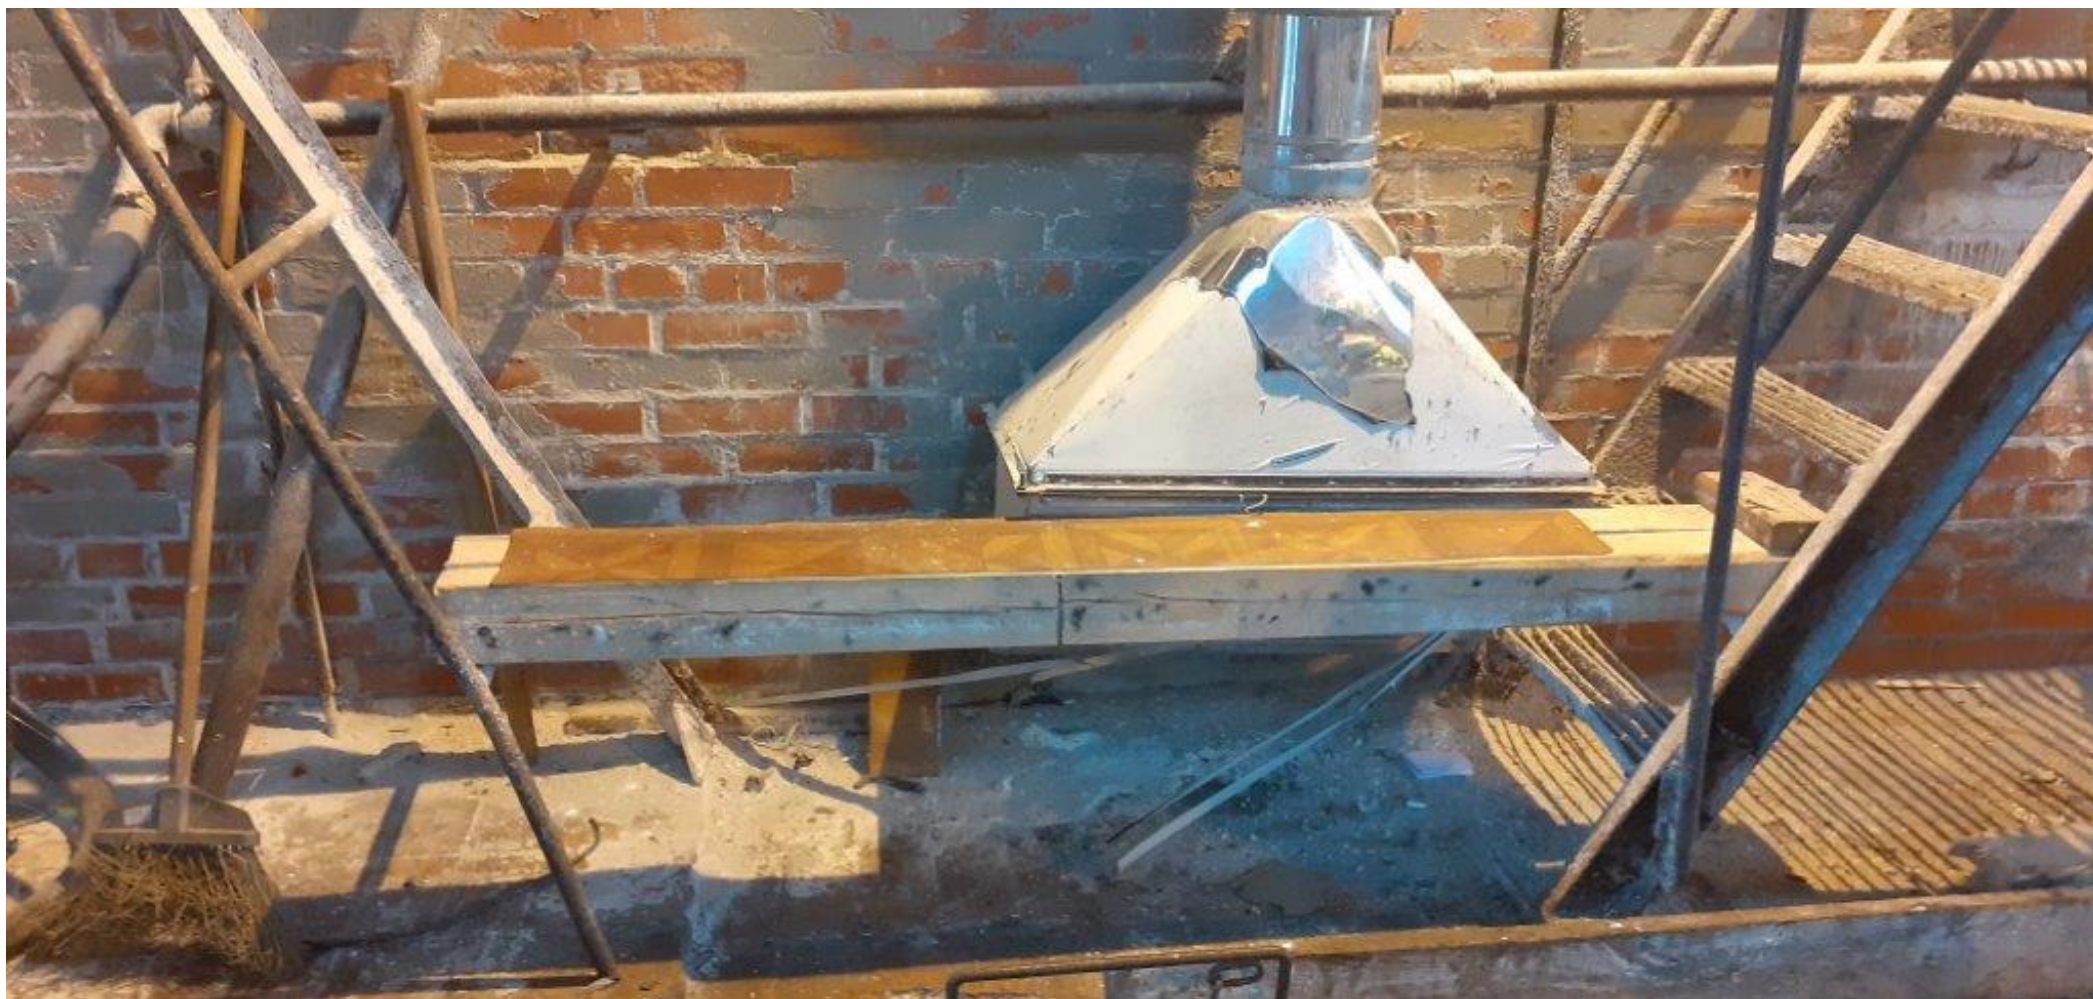
Приспособление для отдыха.

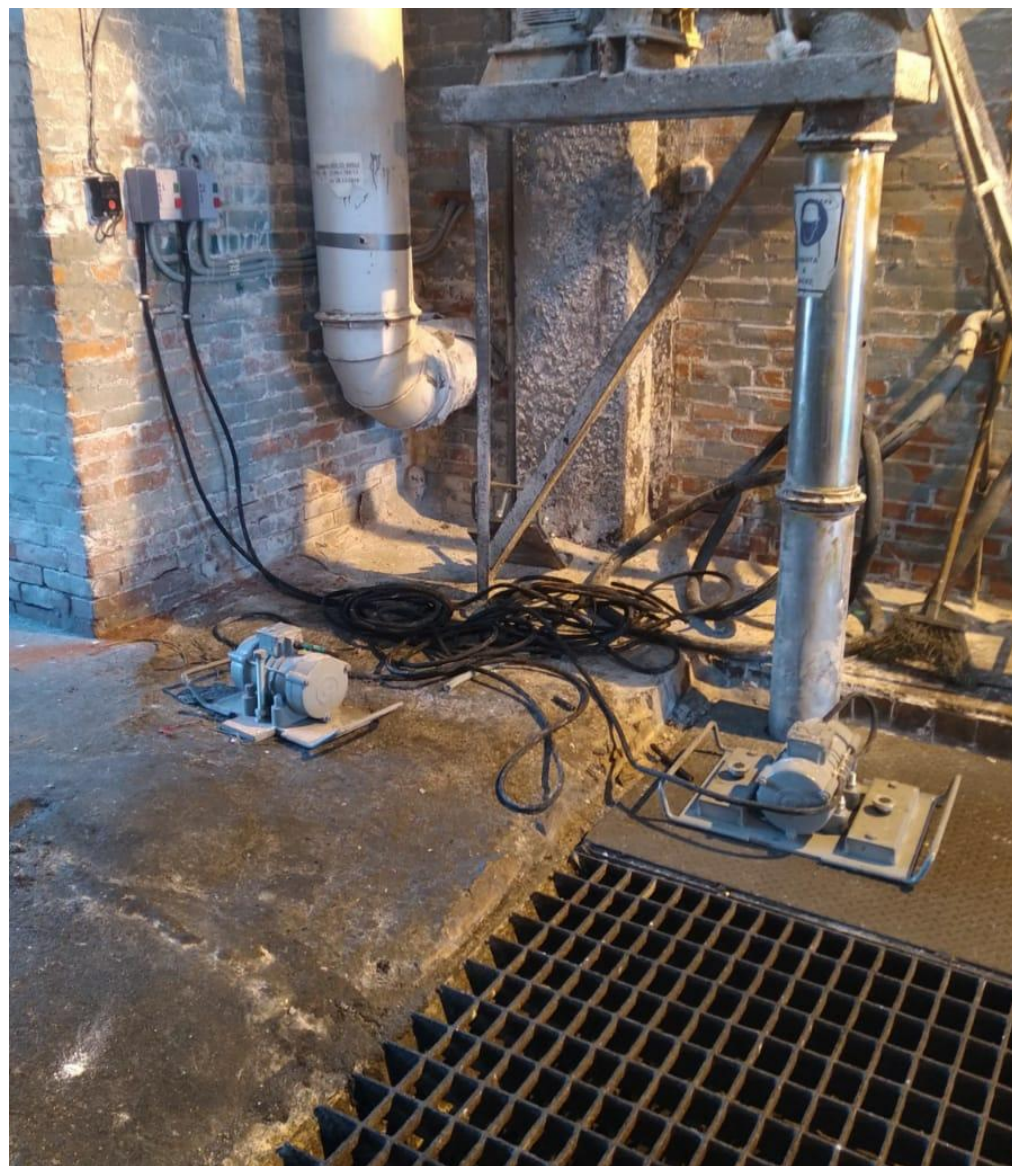
Не определены места хранения новых вибровстряхивателей.

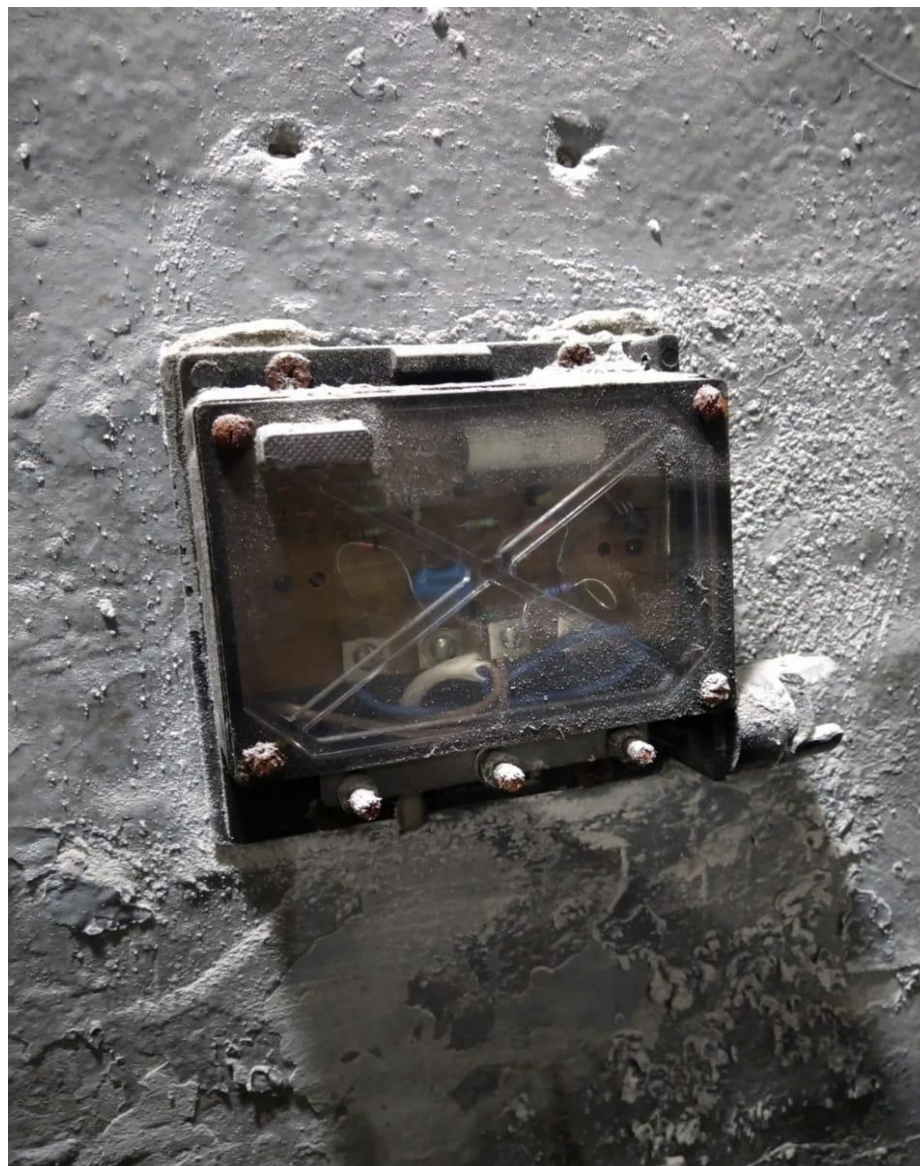
Неиспользуемое оборудование.

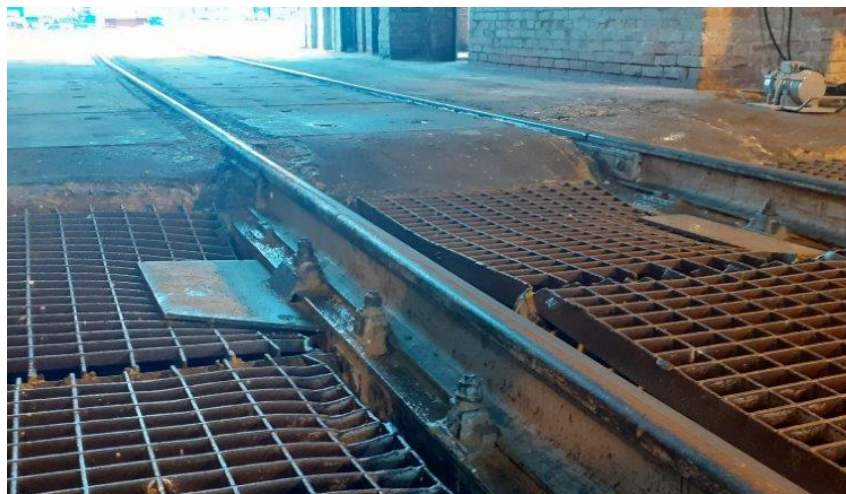
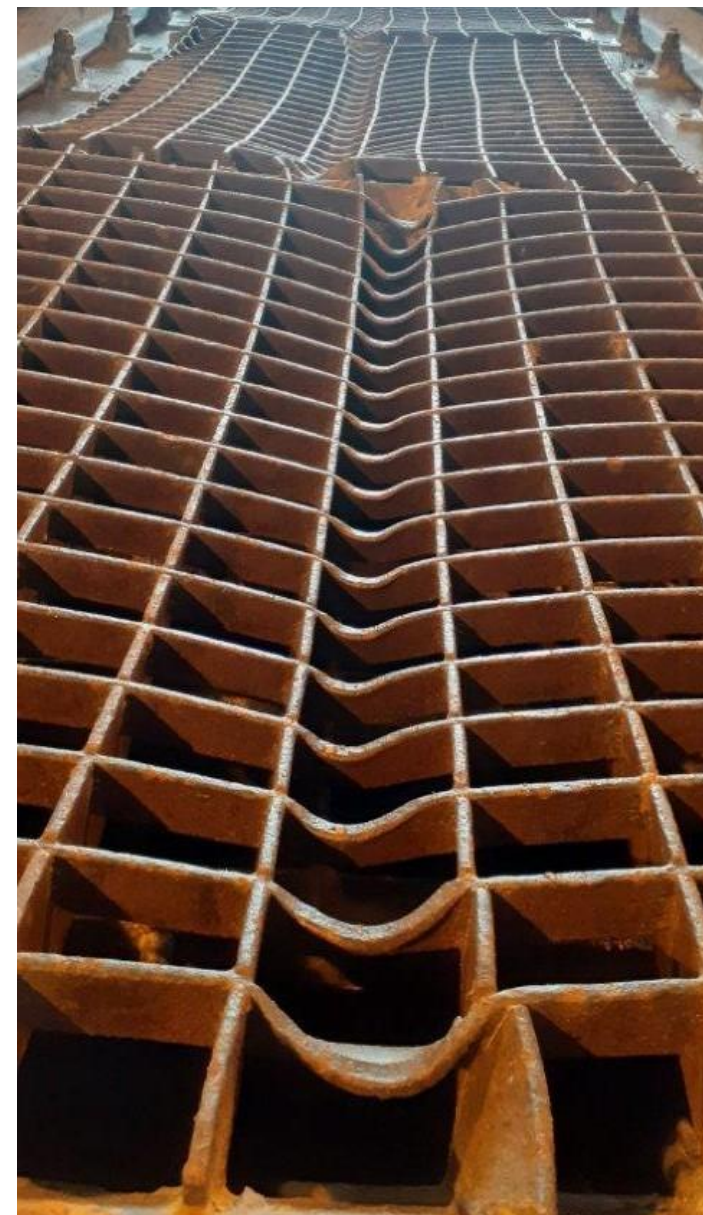
Повреждение настила.

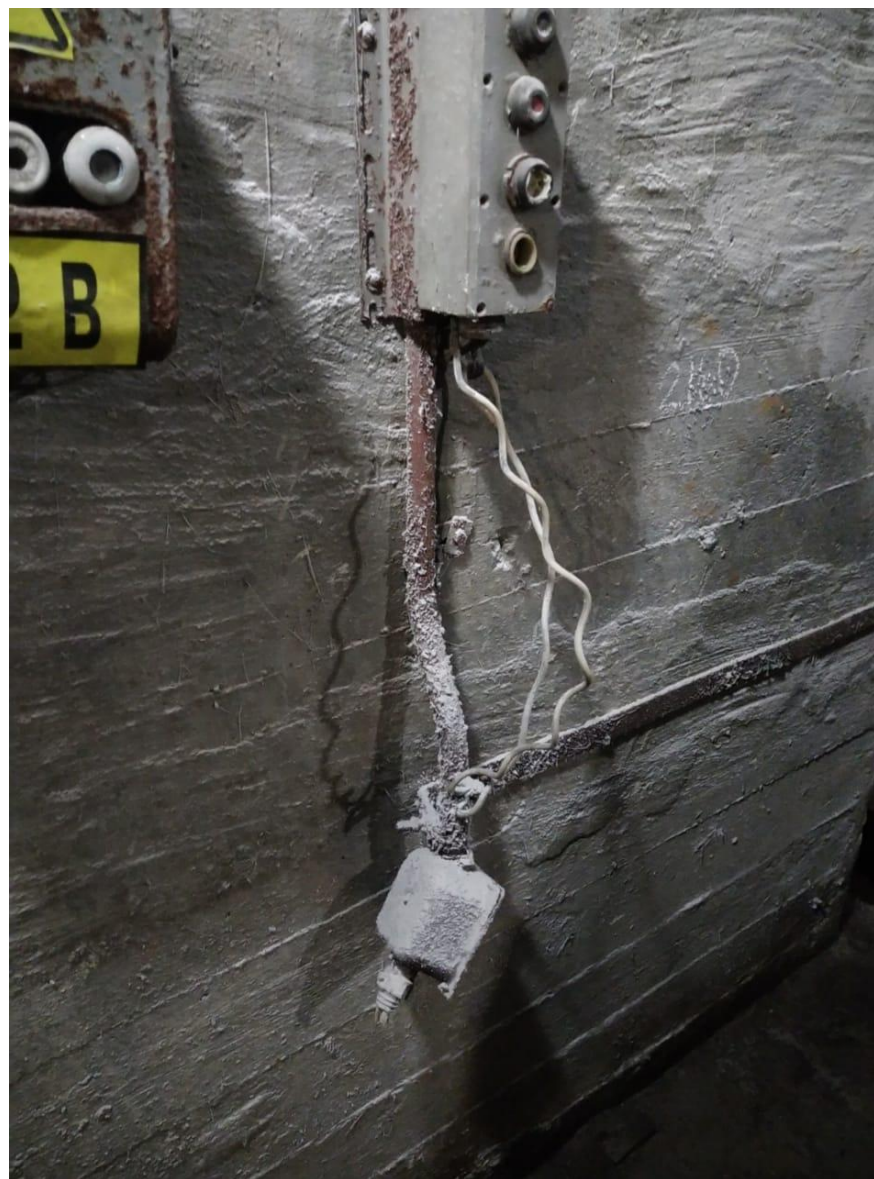
Не закреплена распределительная коробка, отсутствуют детали пульта.

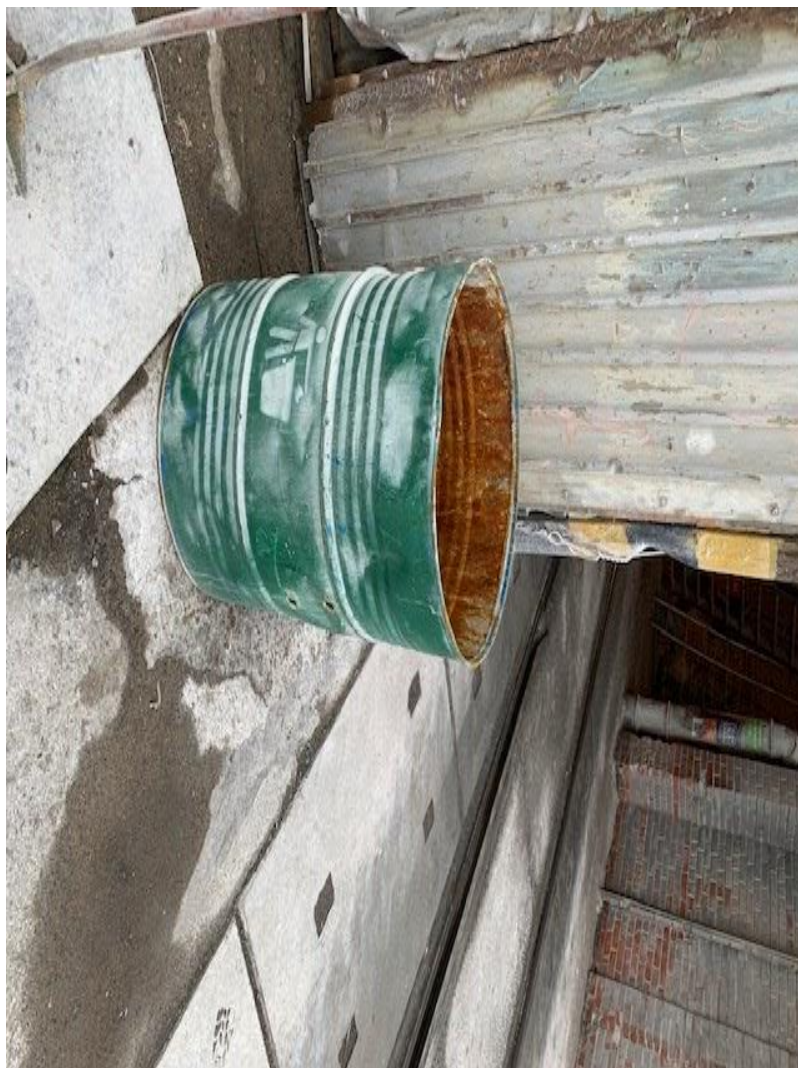
Лом в бочке для сбора бытовых отходов

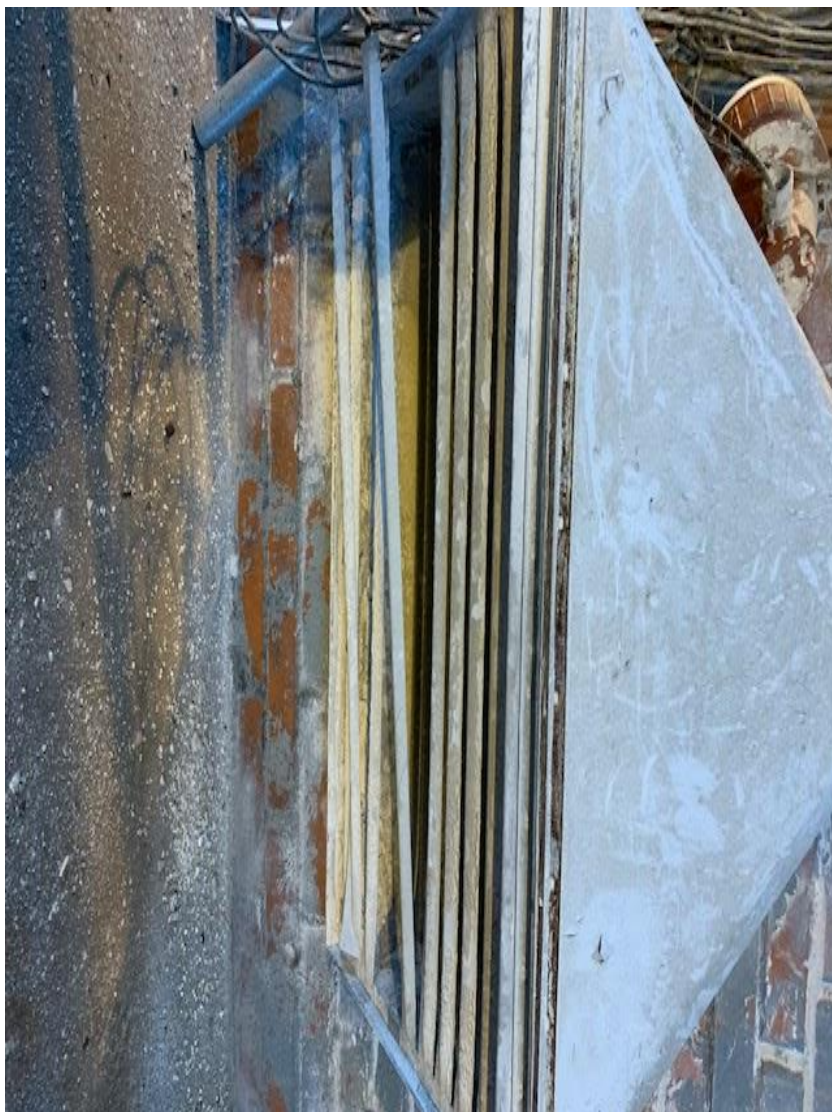
Сломанная решетка

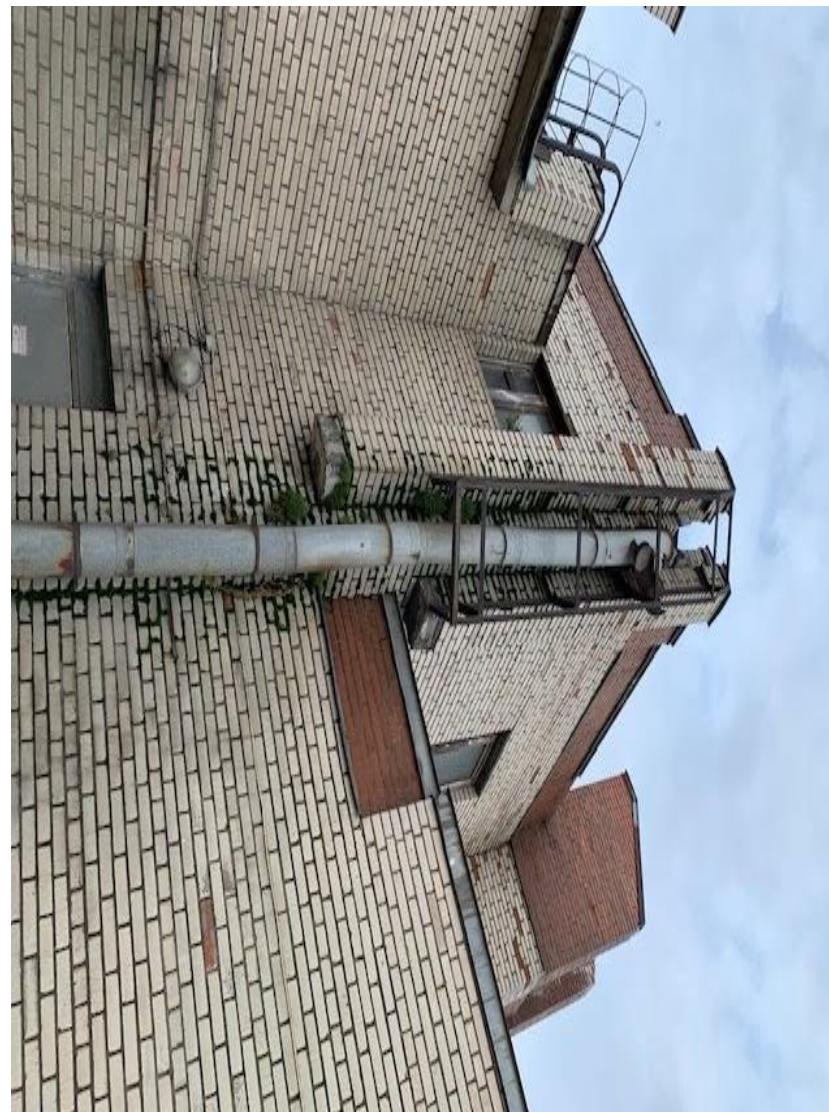
Сломанная водосточная труба

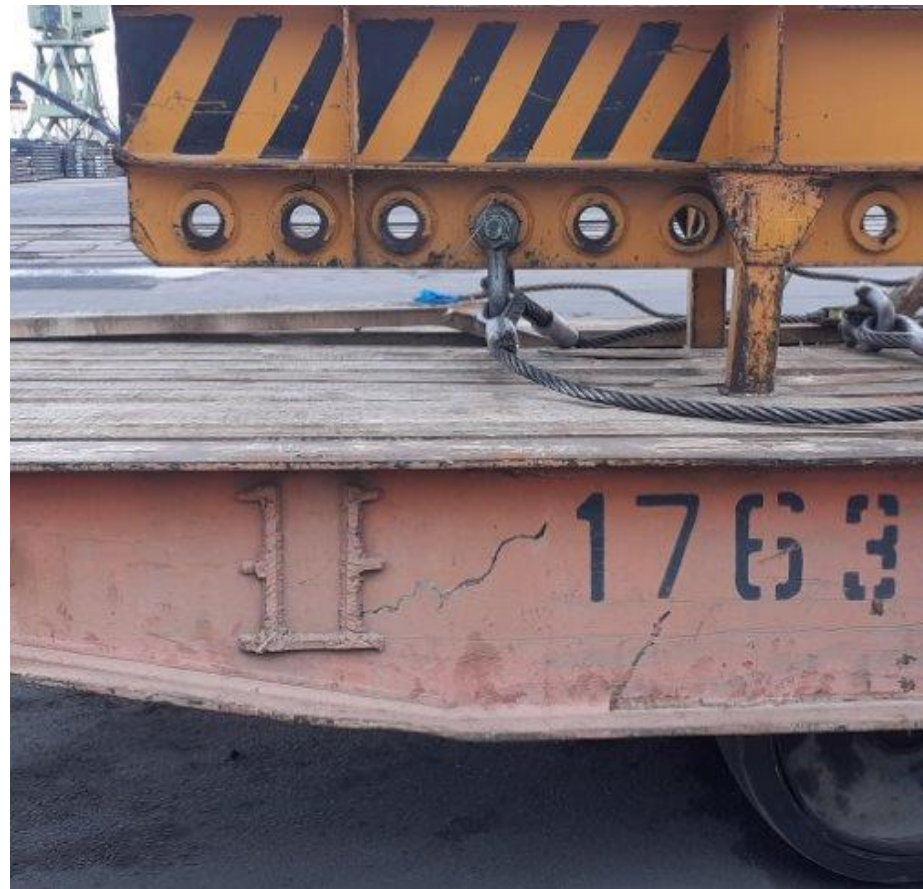
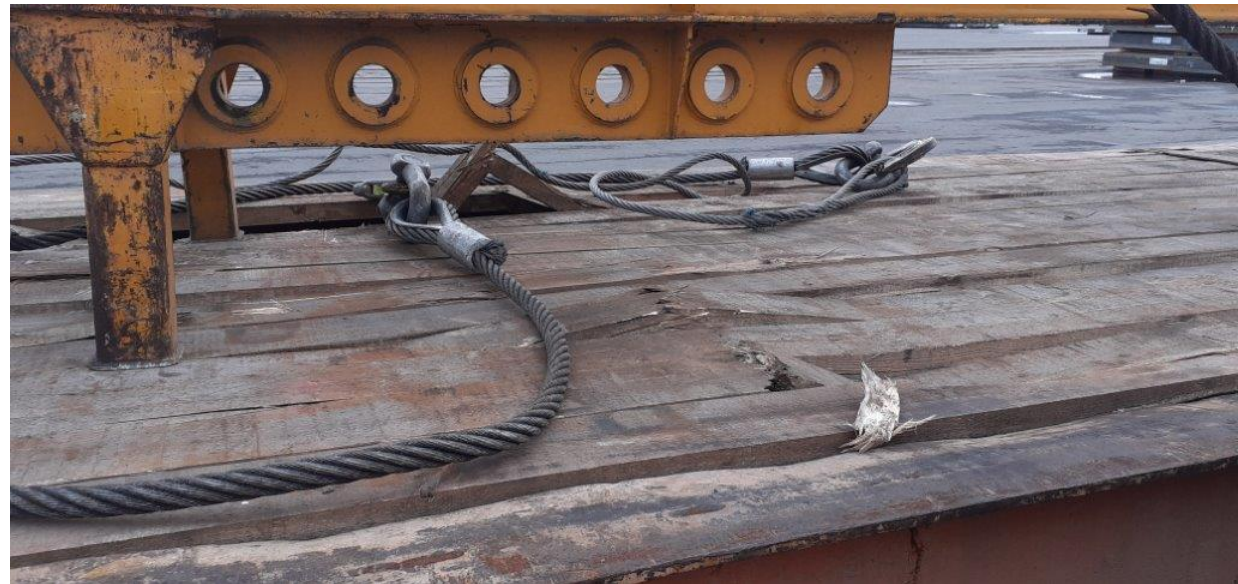
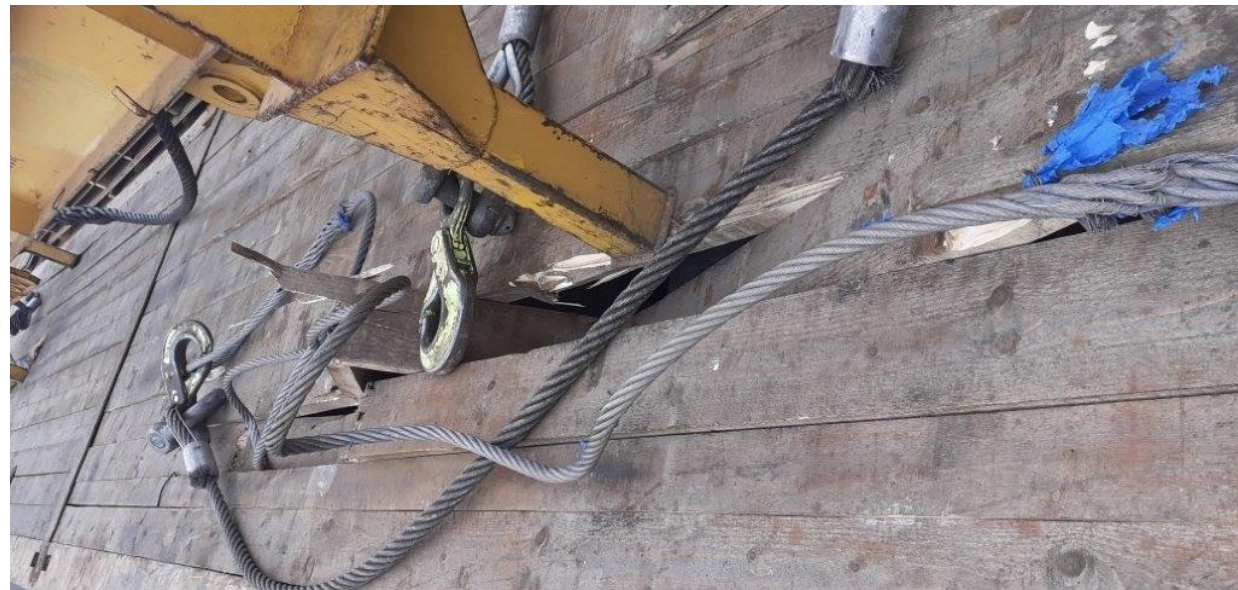
Эксплуатация поврежденного ролл-трейлера.
