**Морской порт
Санкт-Петербург**

Отчет по результатам линейного обхода Производственный комплекс - 3

27.10.2020

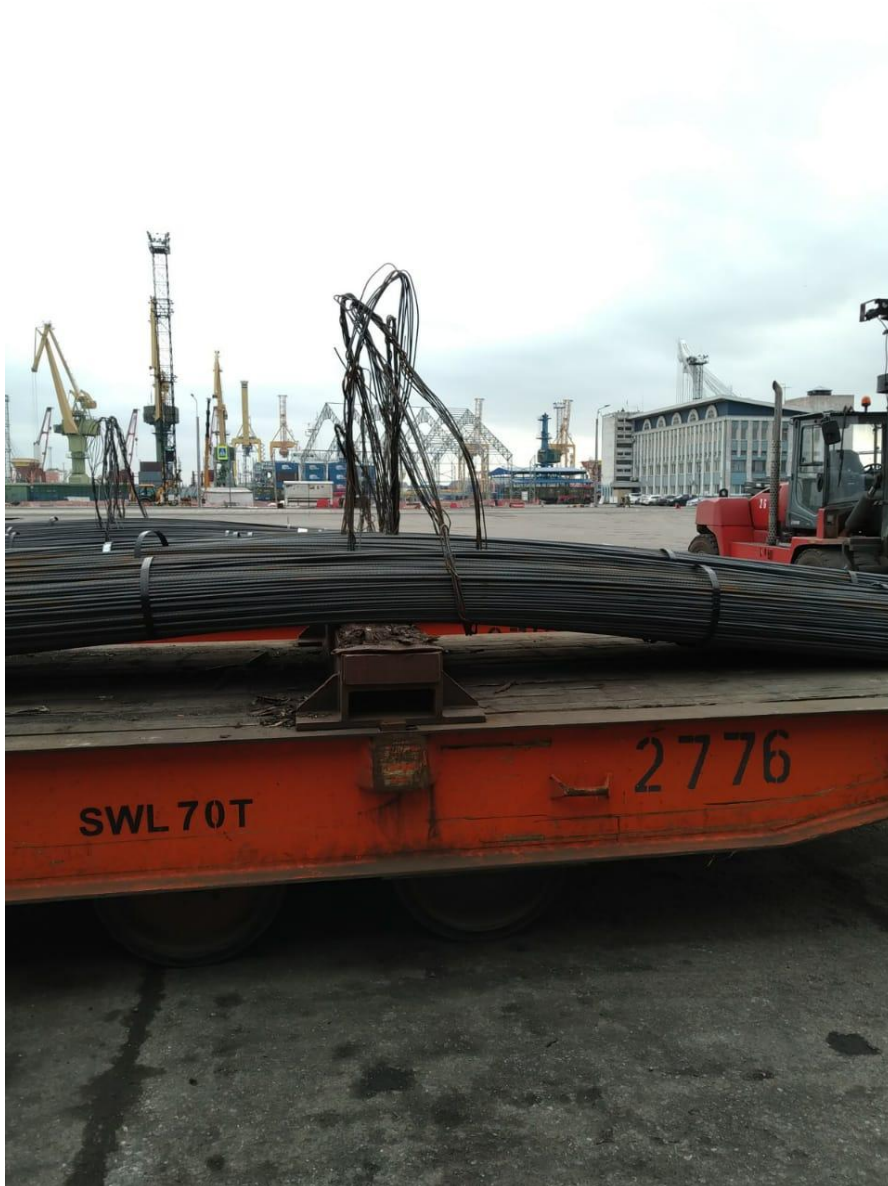
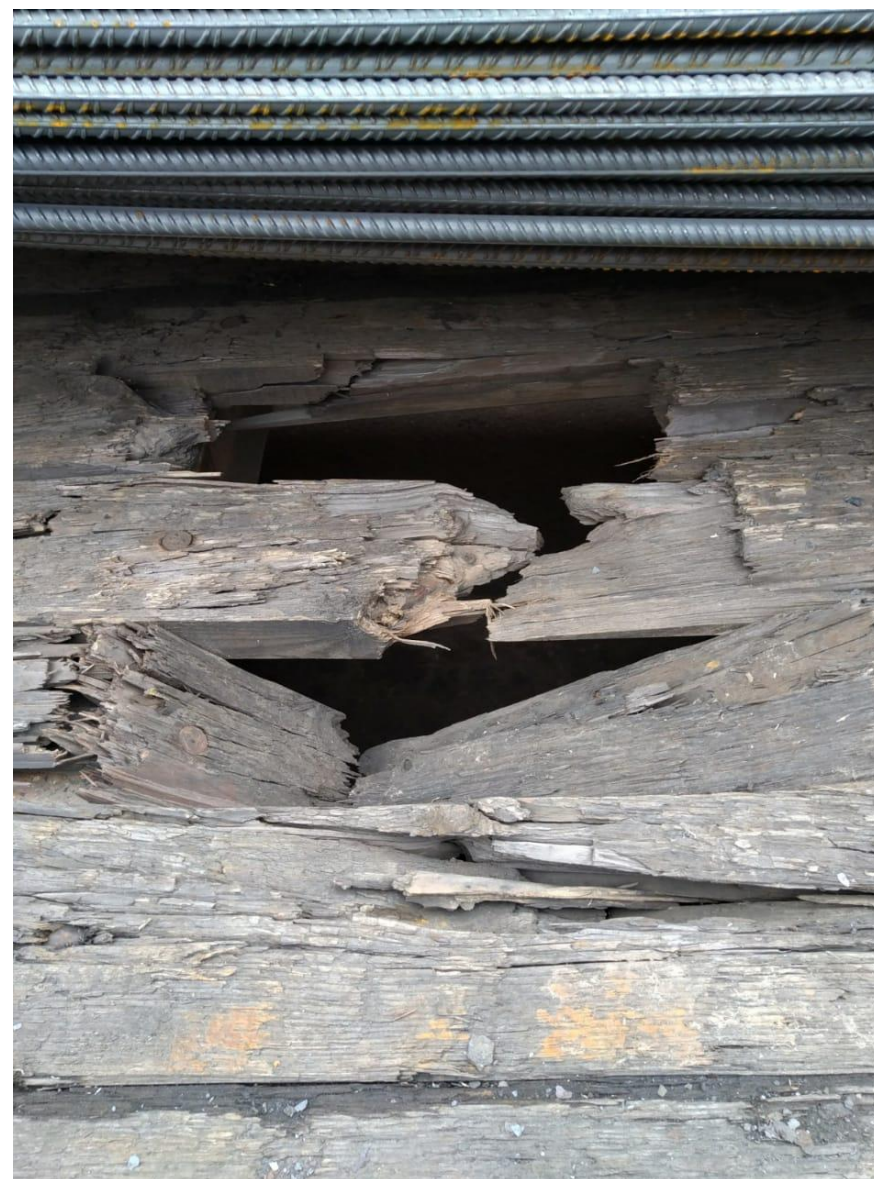
Эксплуатация поврежденного ролл-трейлера.

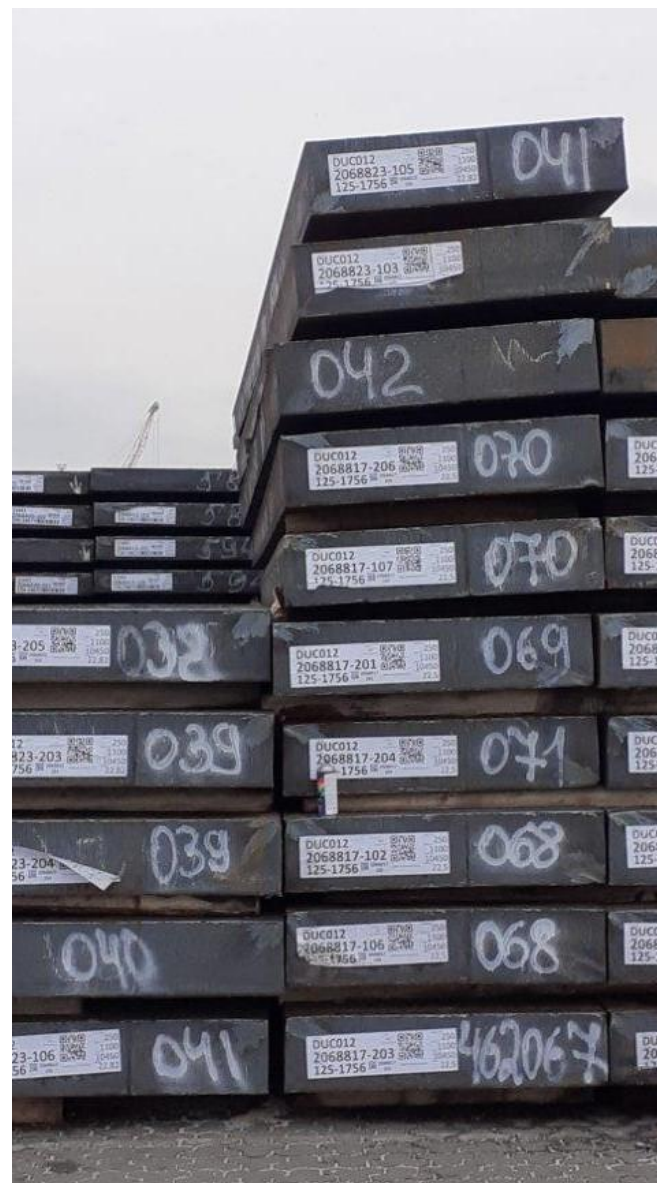
Штабель сформирован с наклоном.
