**Морской порт
Санкт-Петербург**

Отчет по результатам линейного обхода Производственный комплекс - 3

27.10.2020

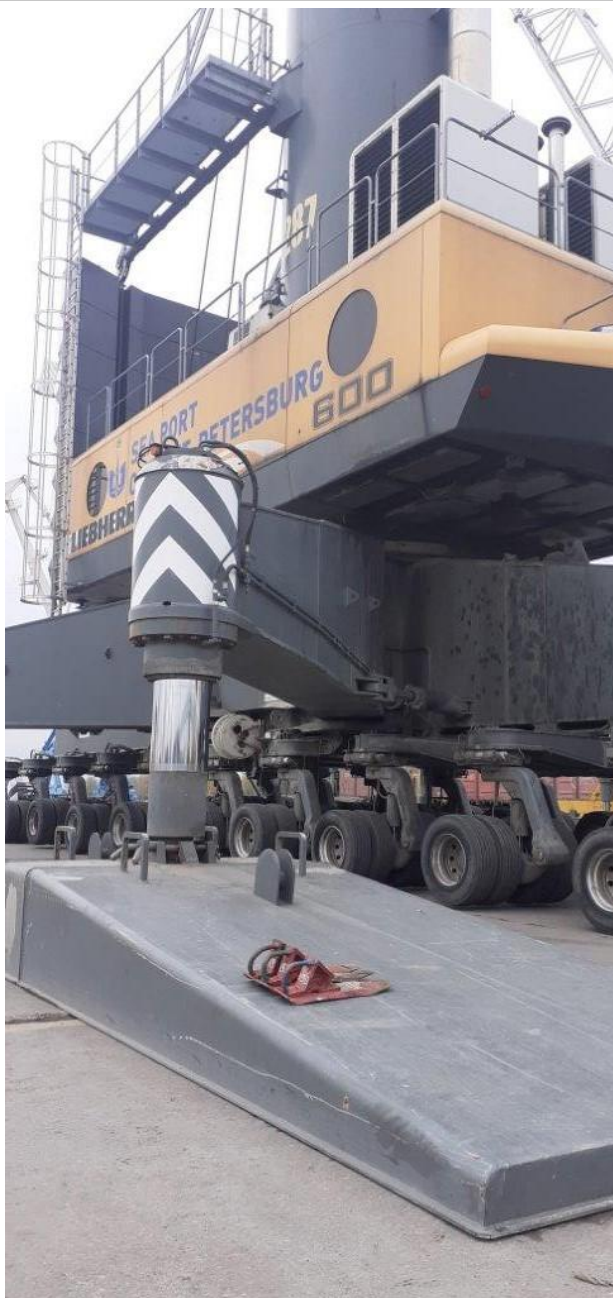
**Посторонние предметы
(тормозные ж/д башмаки,
багор) на башмаках
выносных опор крана
№287**

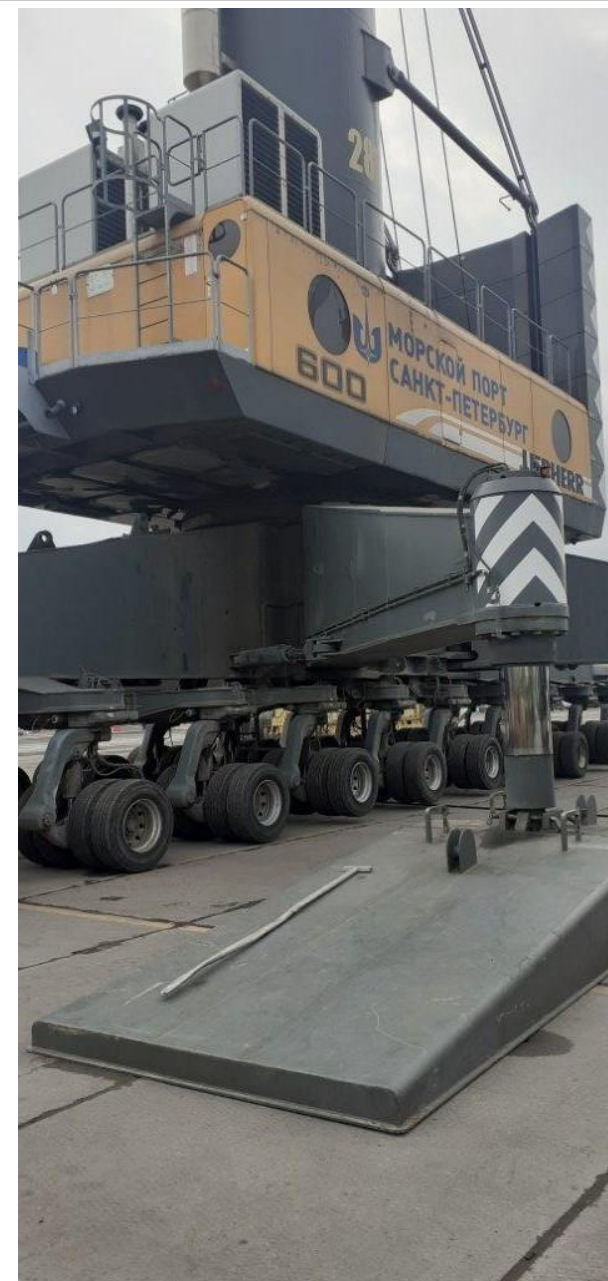
**Посторонние
предметы
(тормозной ж/д
башмак, строп
без бирки) на
башмаках
выносных
опор крана
№280**

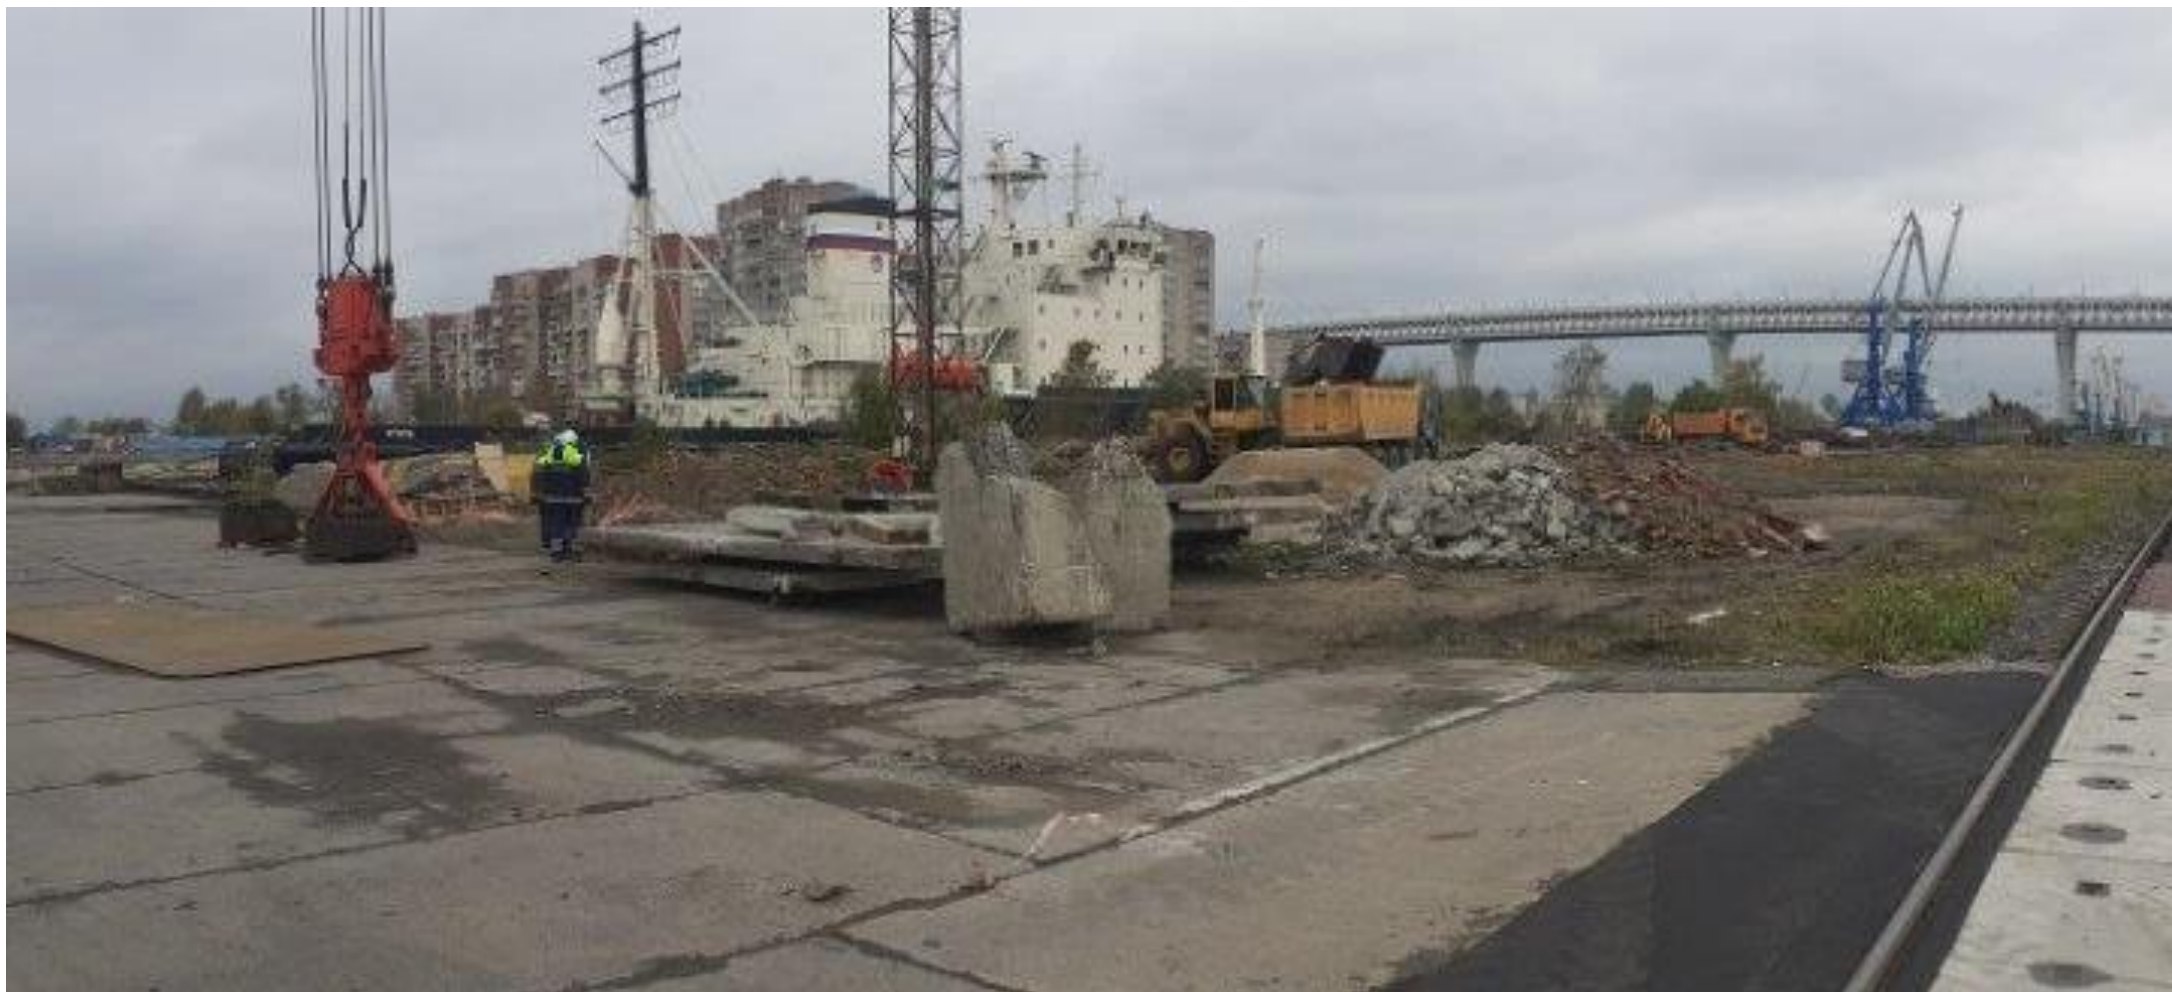
**Сторонняя организация не оградилась место производства работ, не
выставила паспорт строительства объекта.**

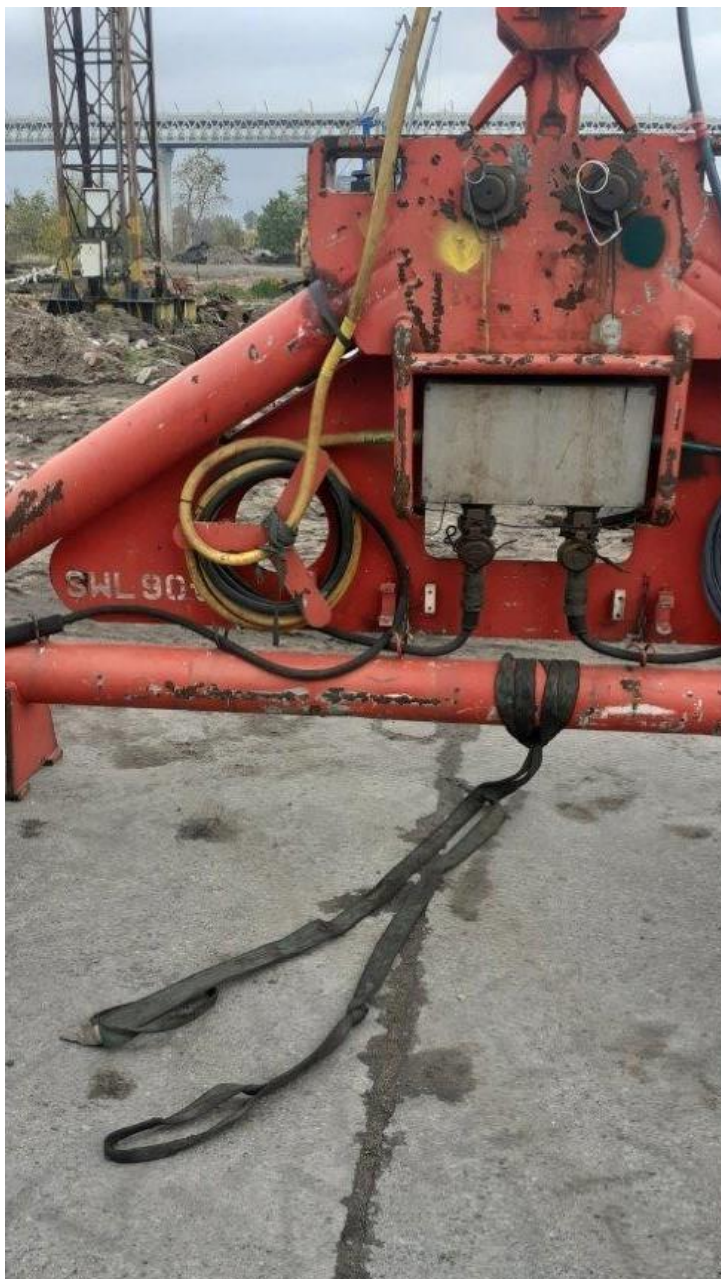
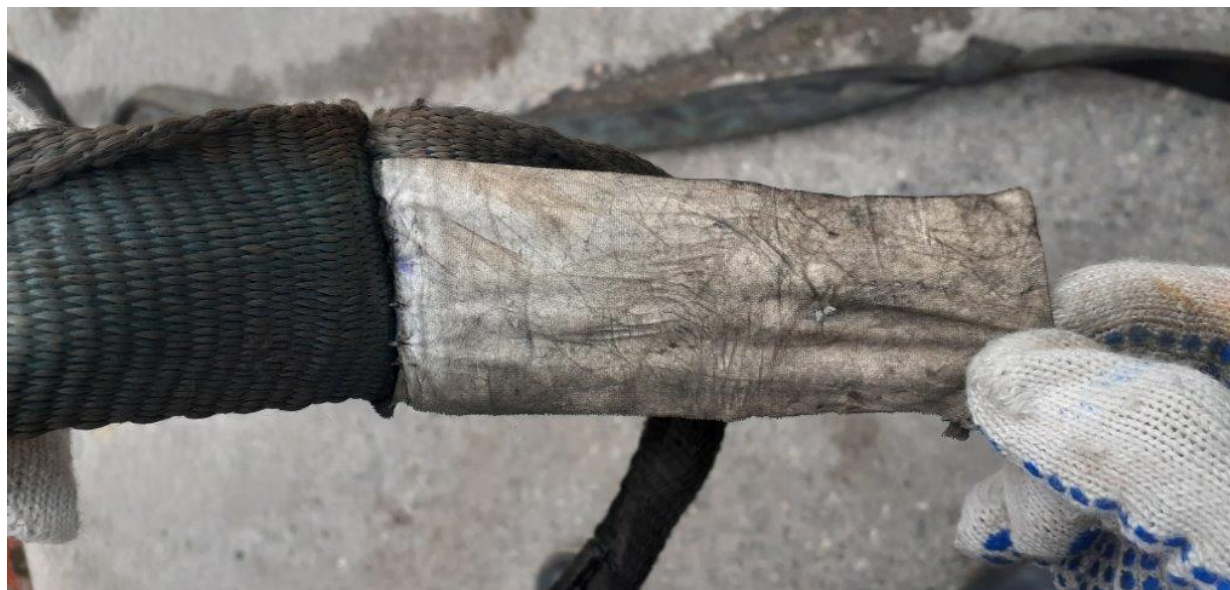
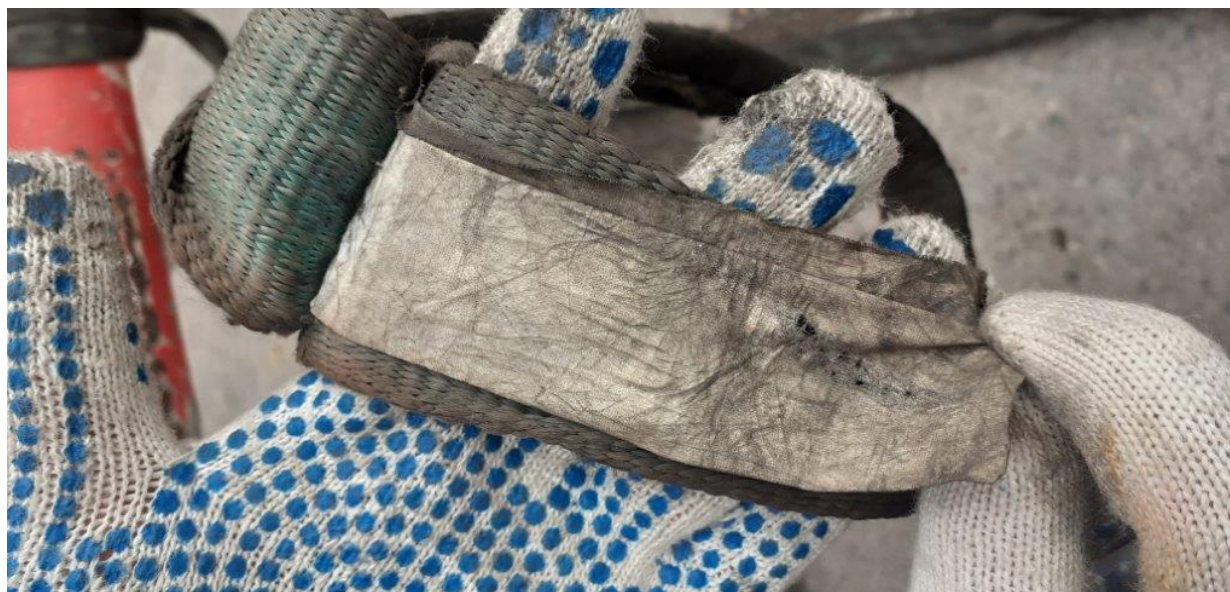
Применяется в работе строп для выгрузки сепарации, не имеющий необходимых обозначений

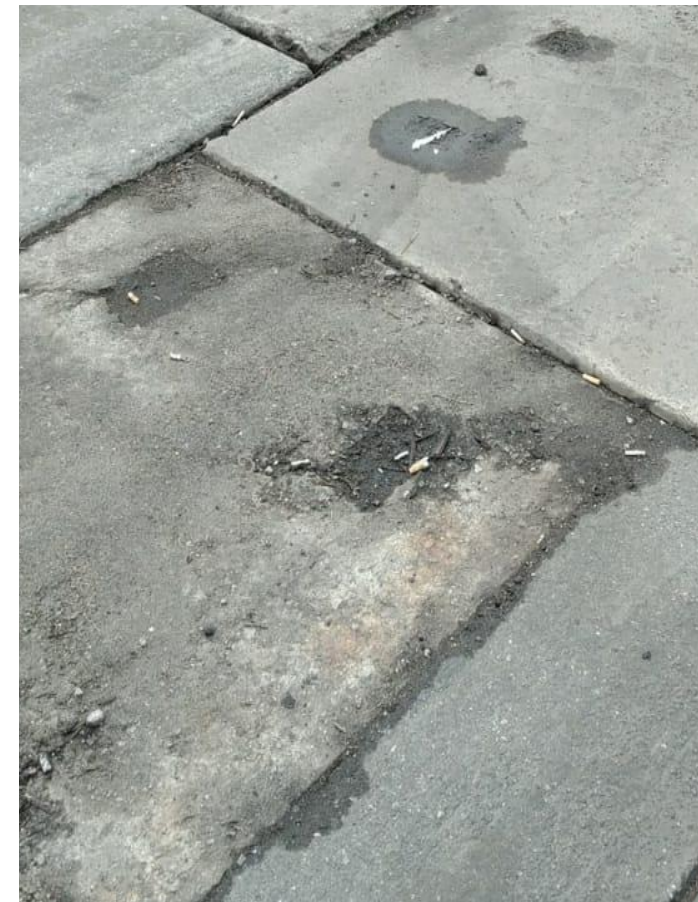
Мусор, окурки, бутылки, листовки.

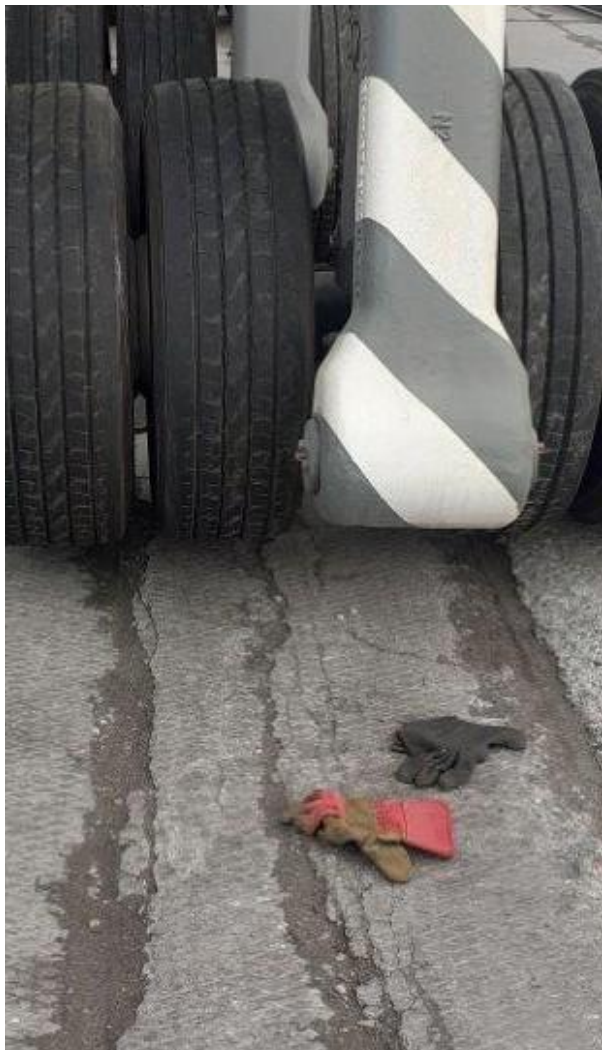
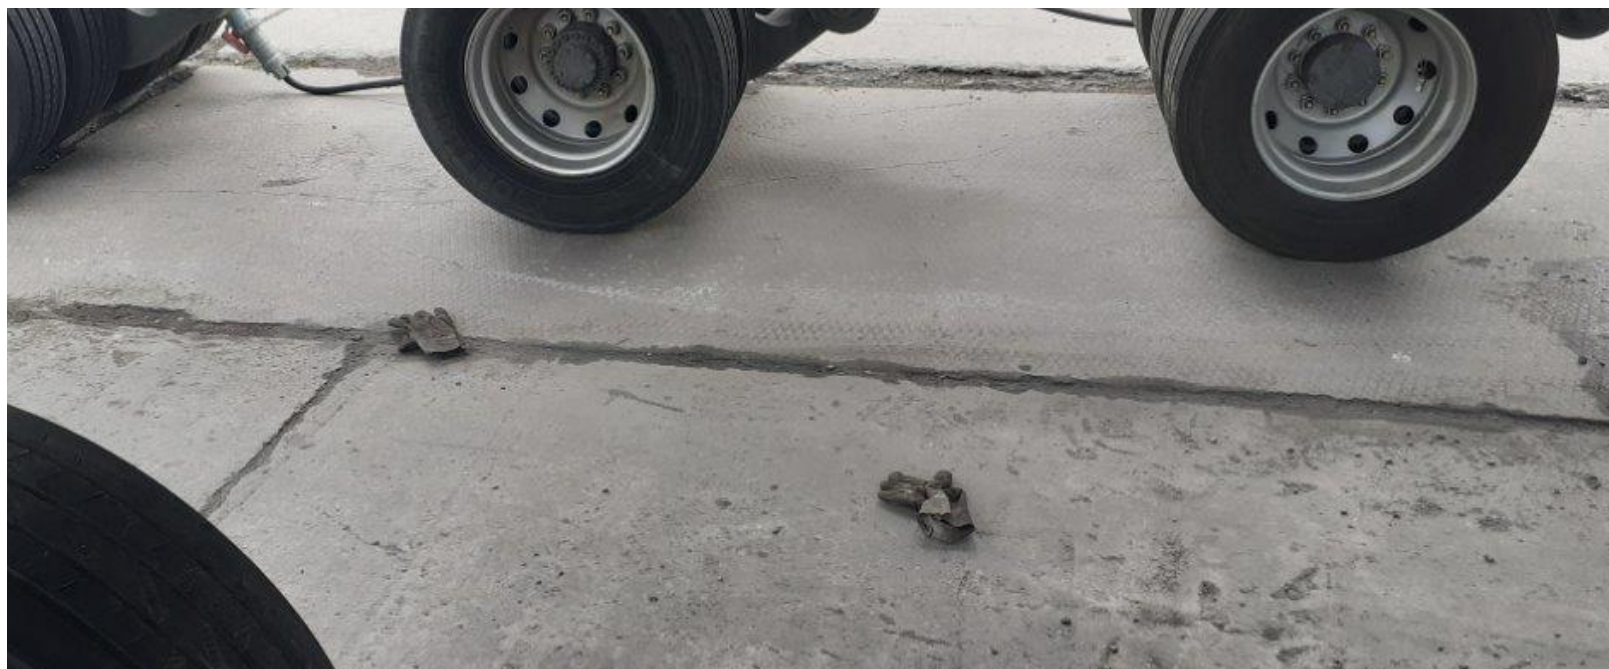
СИЗ рук оставлены после работ.

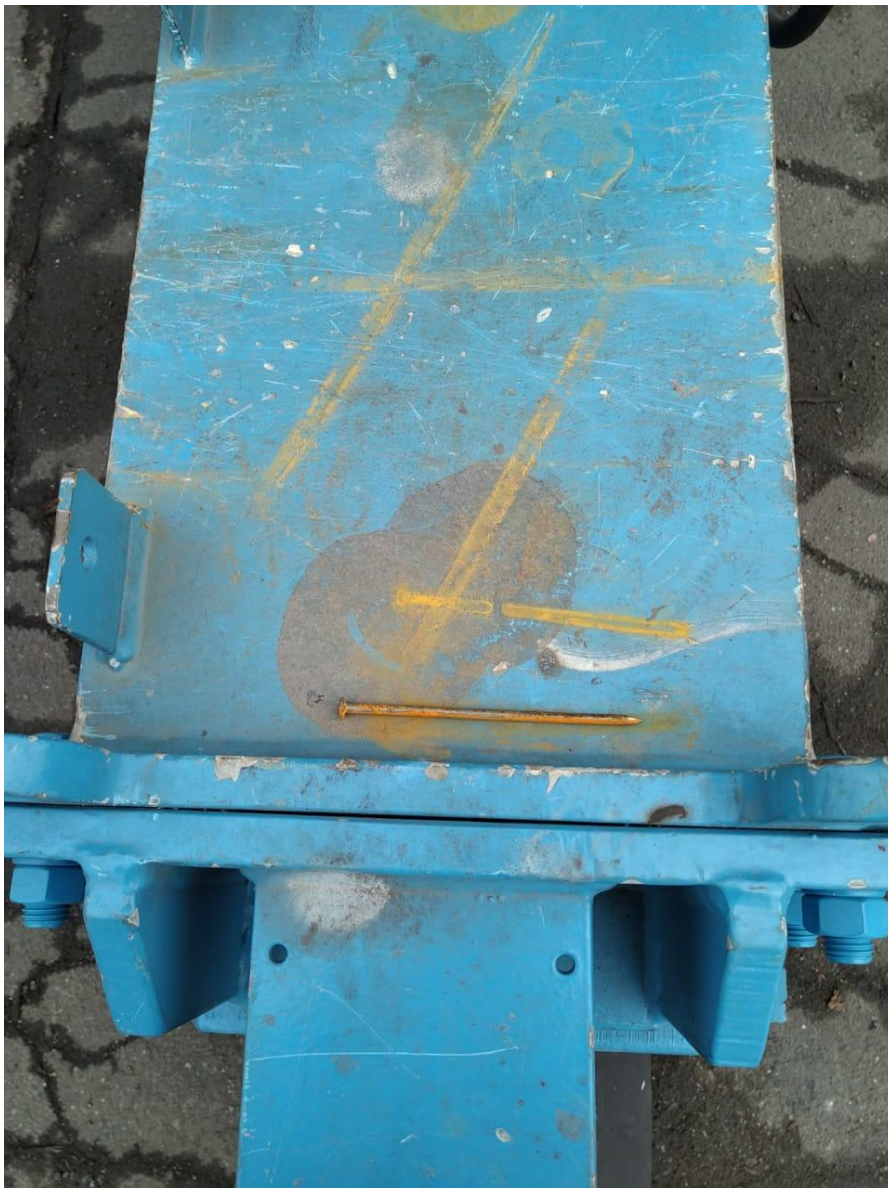
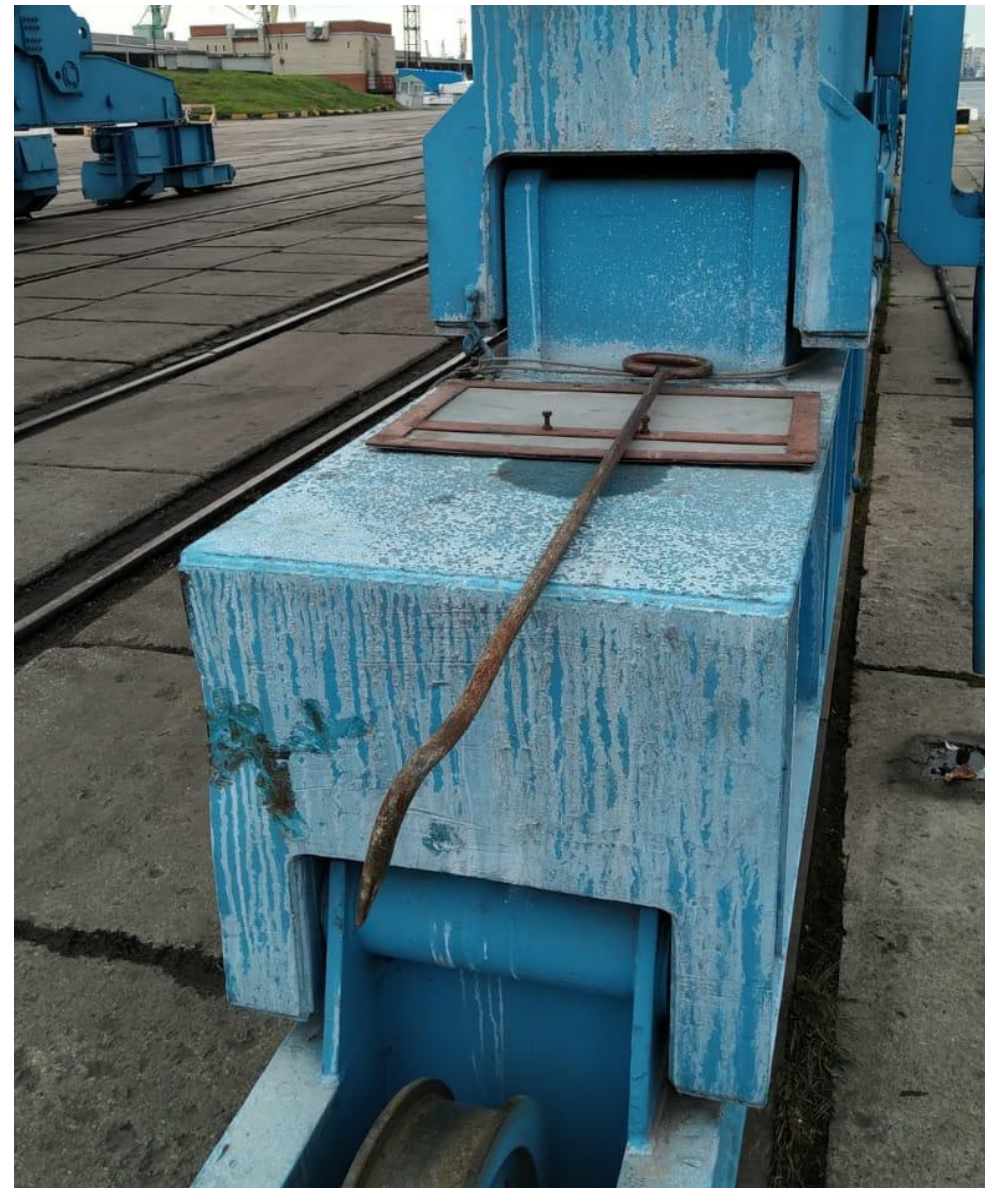
На порталном кране посторонние предметы (гвоздь, багор).

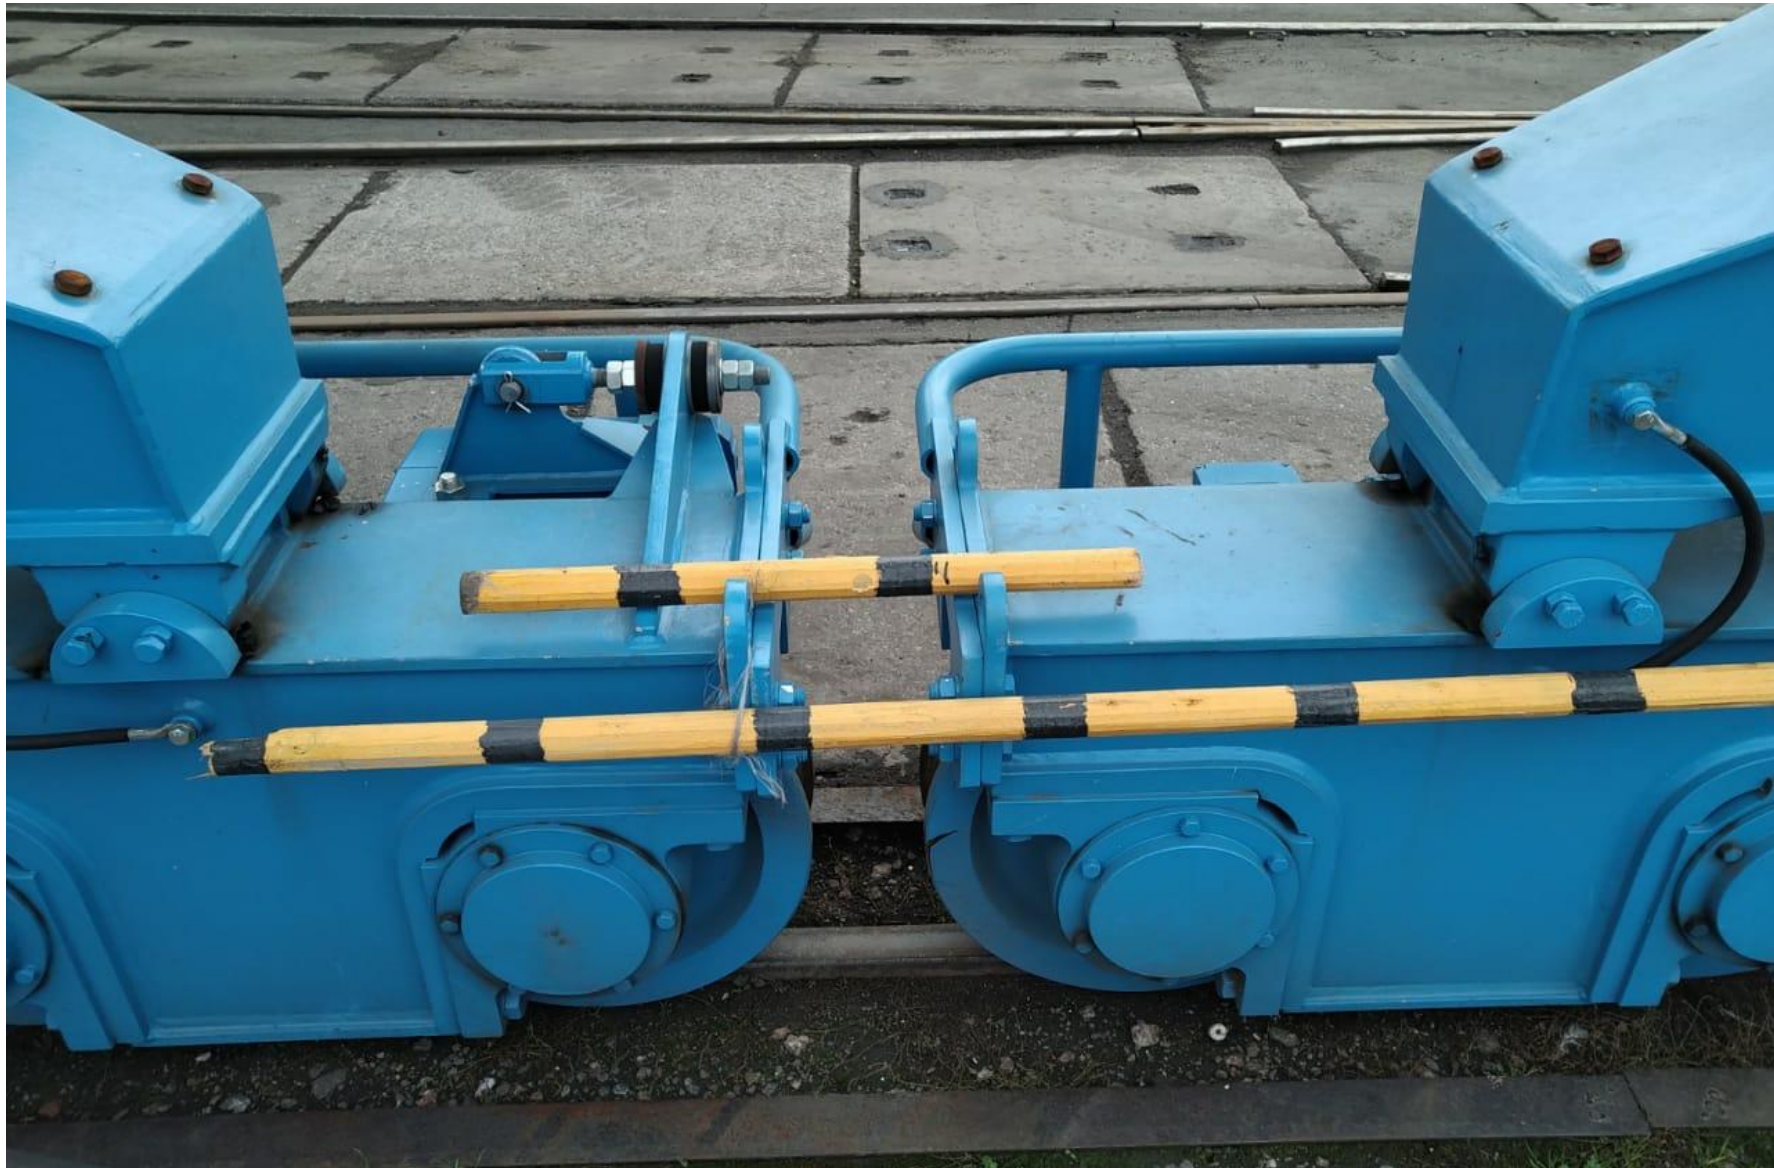
На спасательном посту находится поврежденный багор.

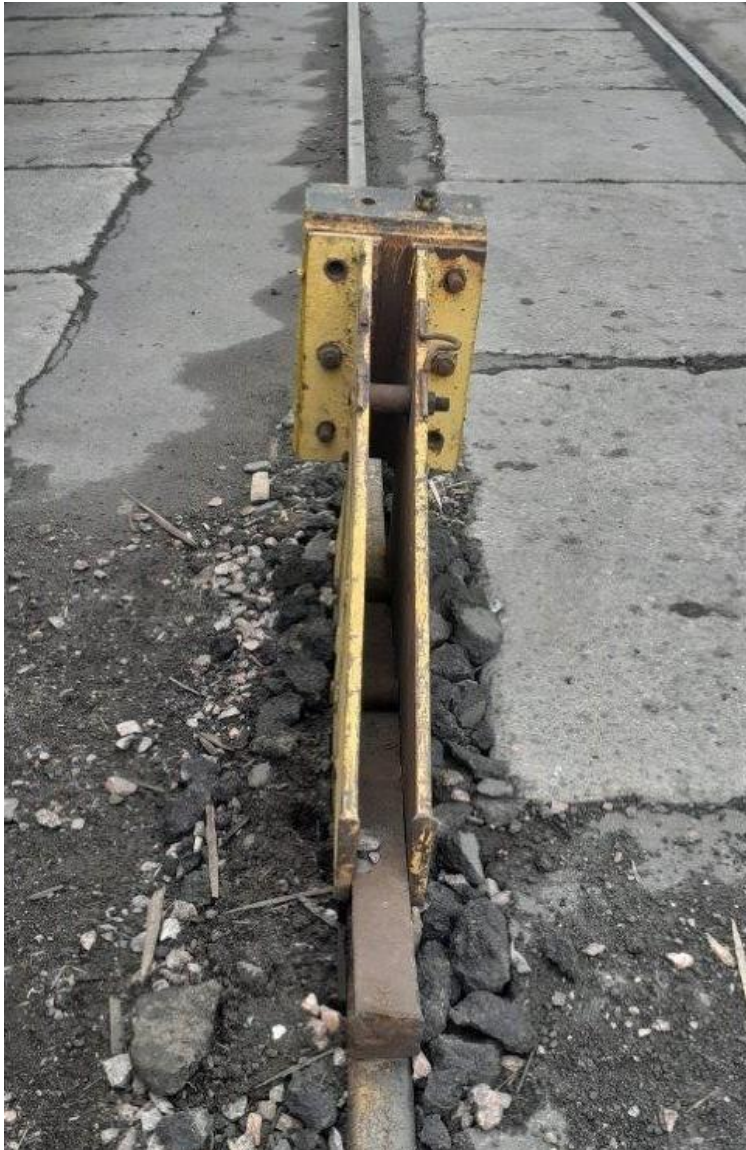
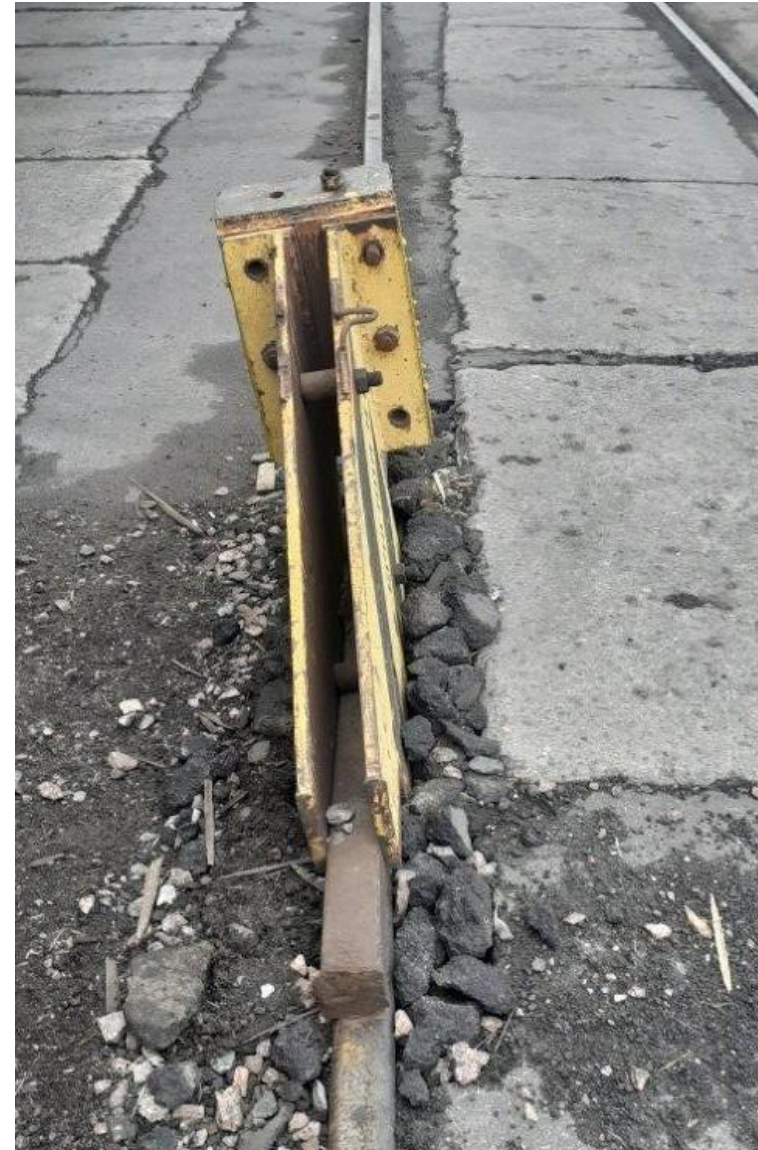
Не закрепленный подкрановый тупик.

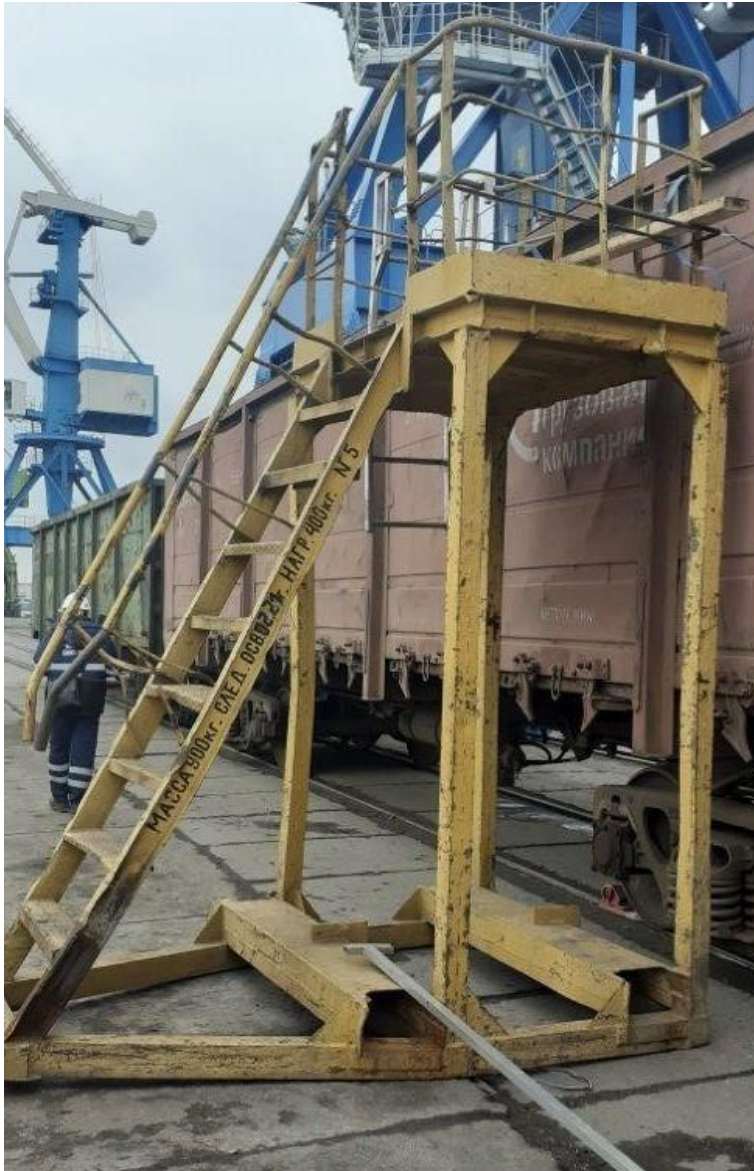
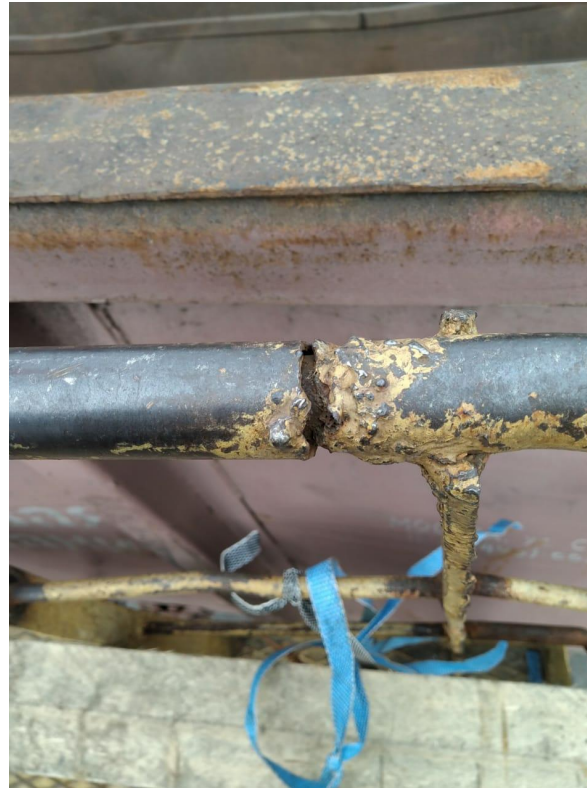
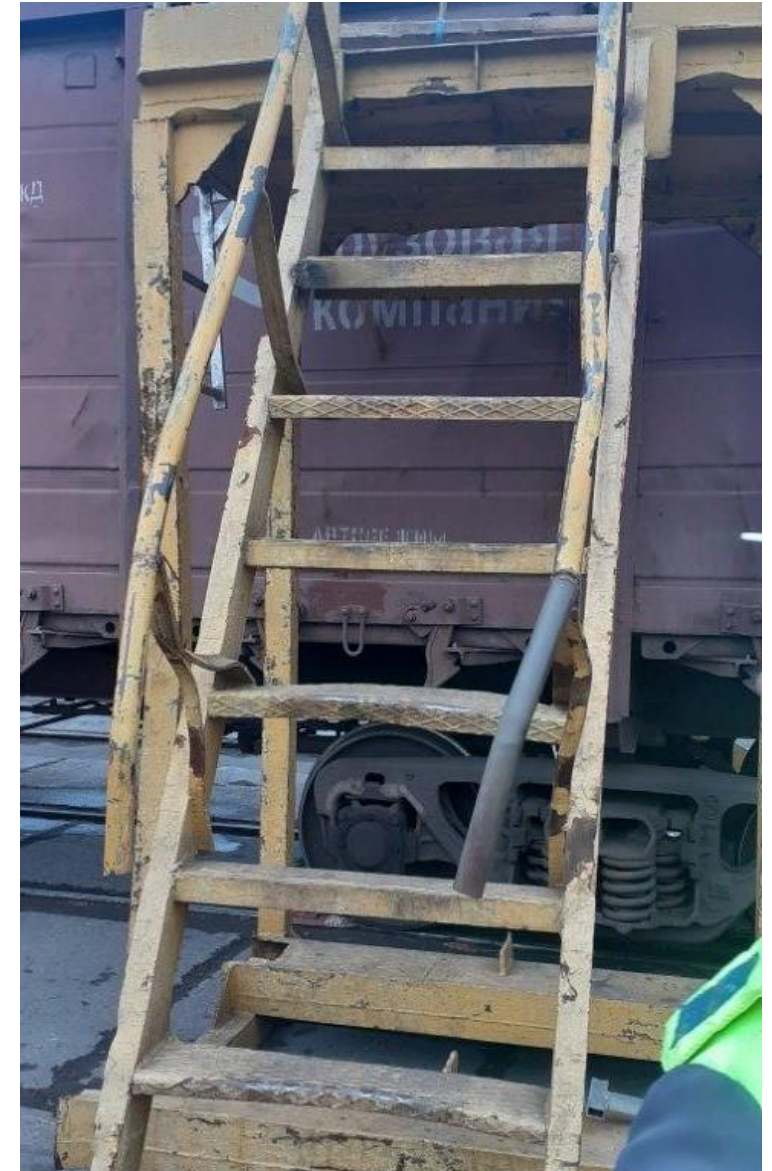
Эстакада №5 имеет повреждения.

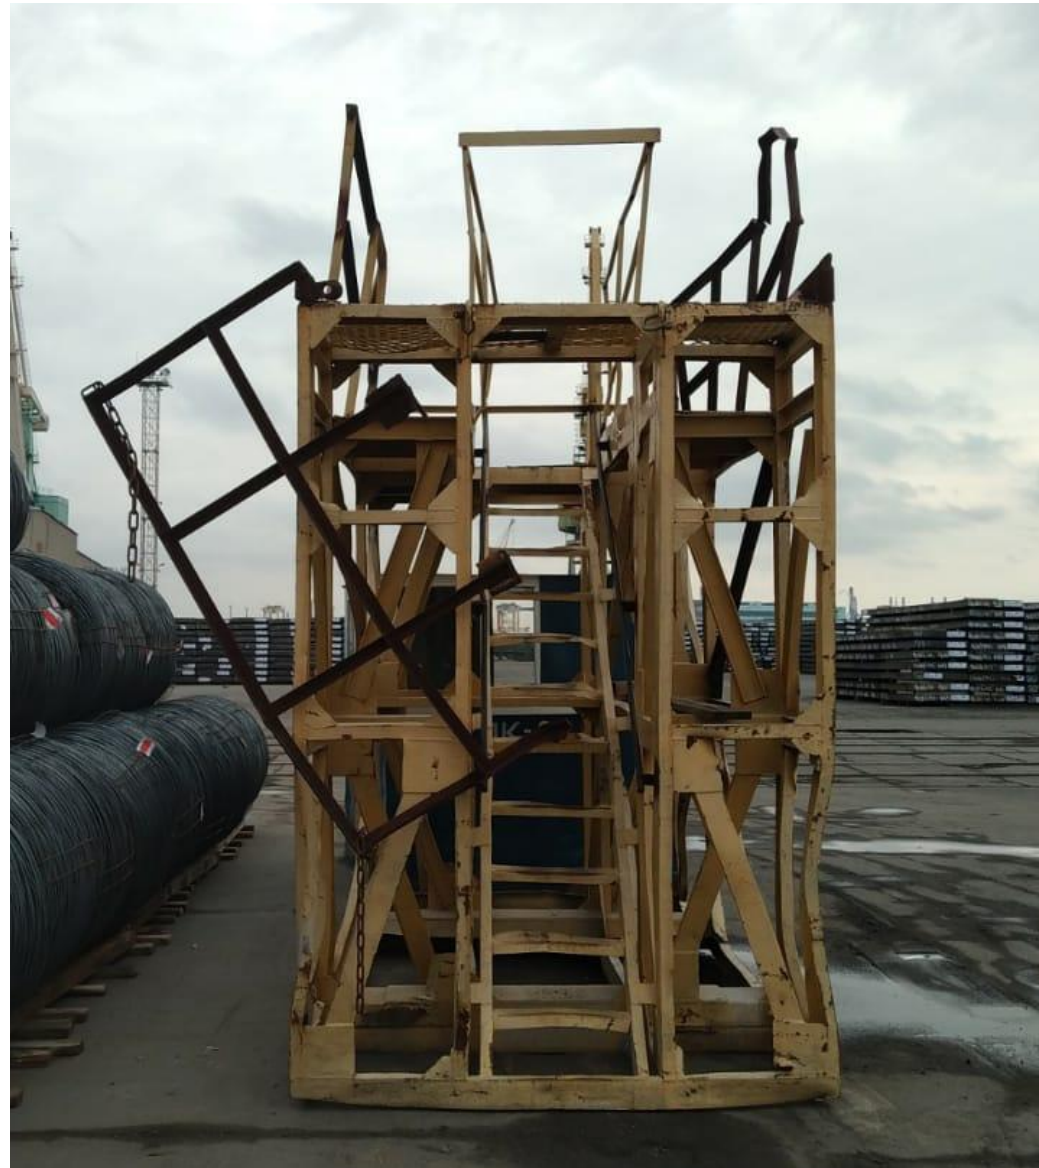
Неисправная эстакада.

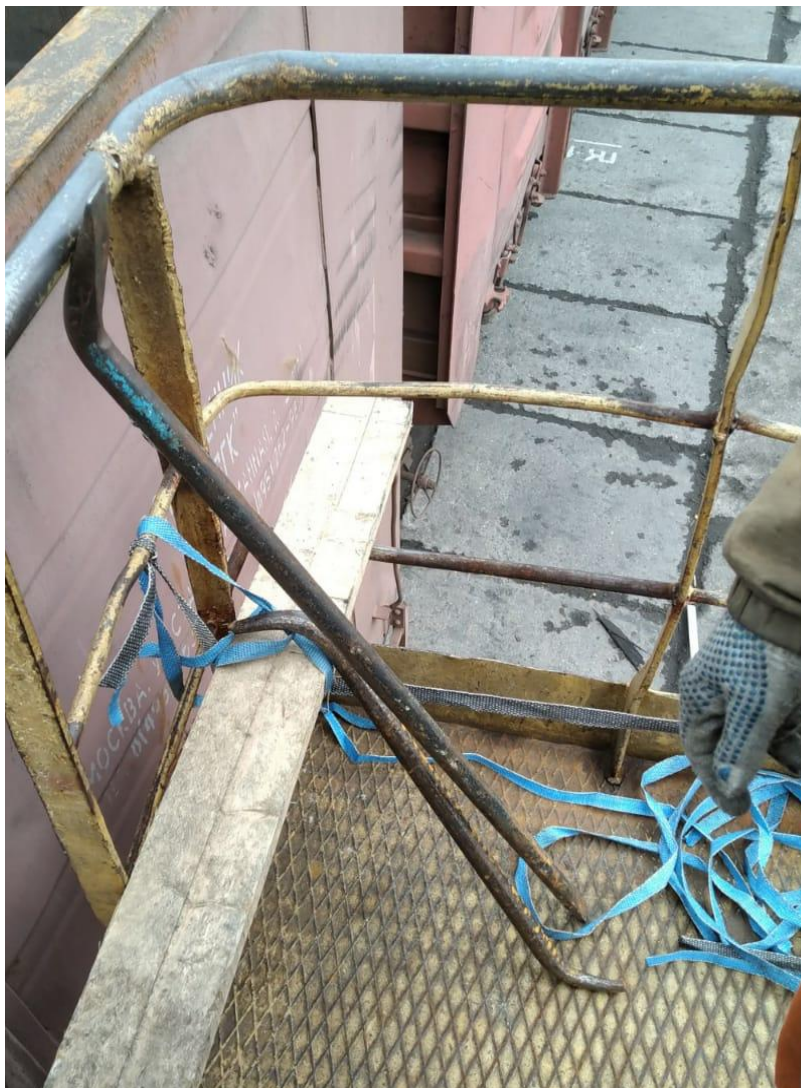
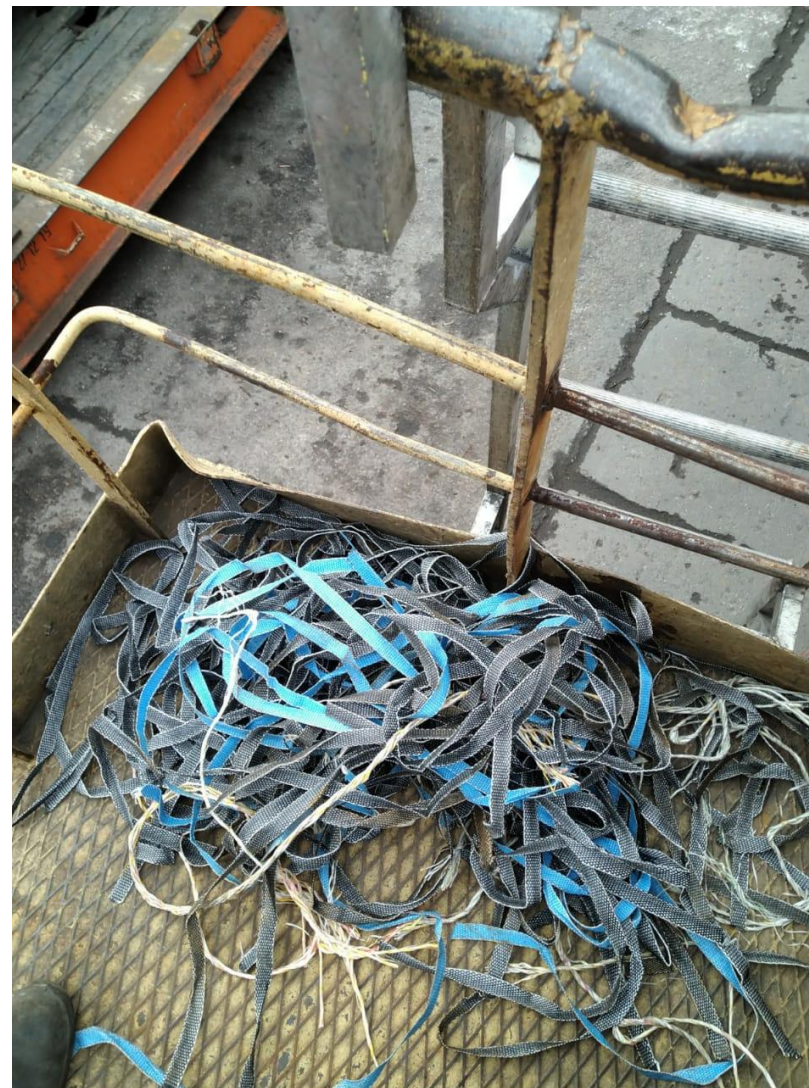
На эстакаде №5: ломы в положении стоя, деревянная ступенька, посторонние предметы.

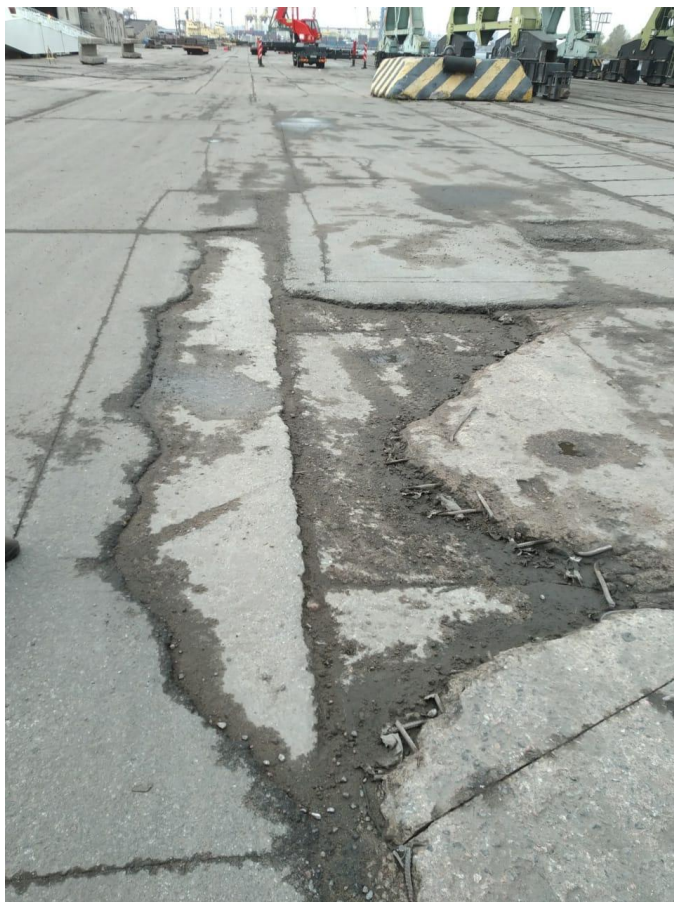
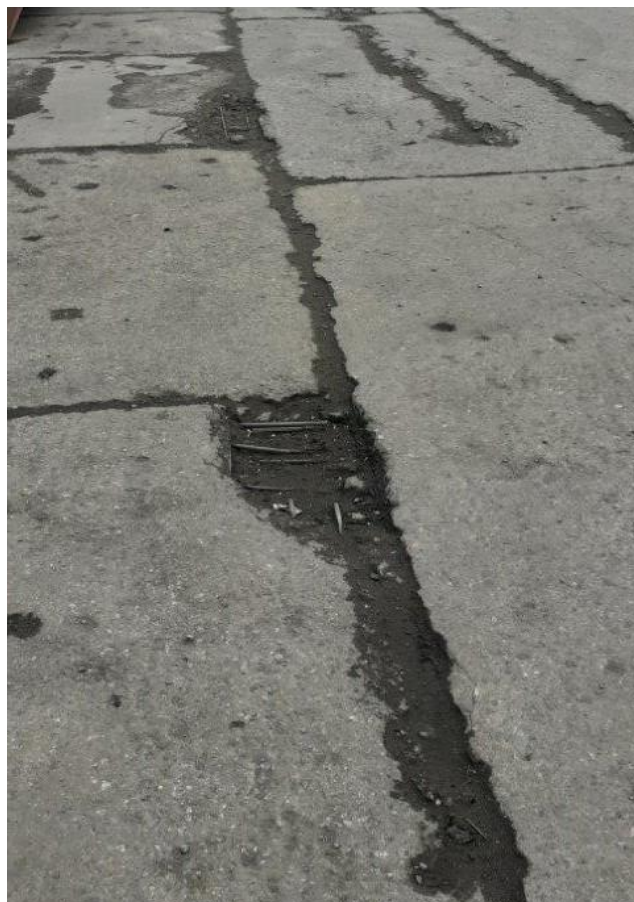
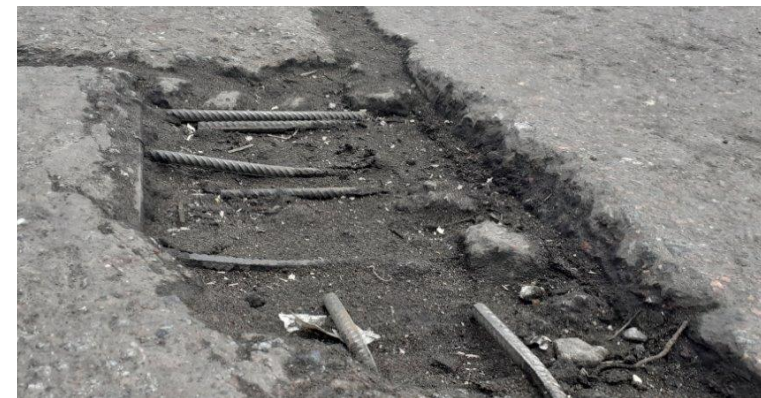
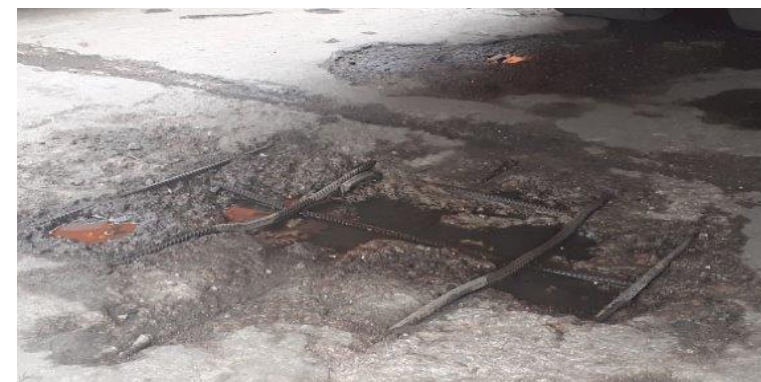
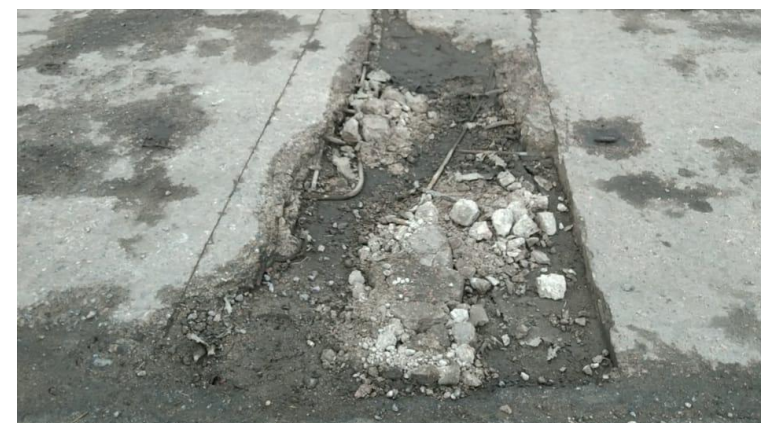
Повреждение покрытия складских площадок.

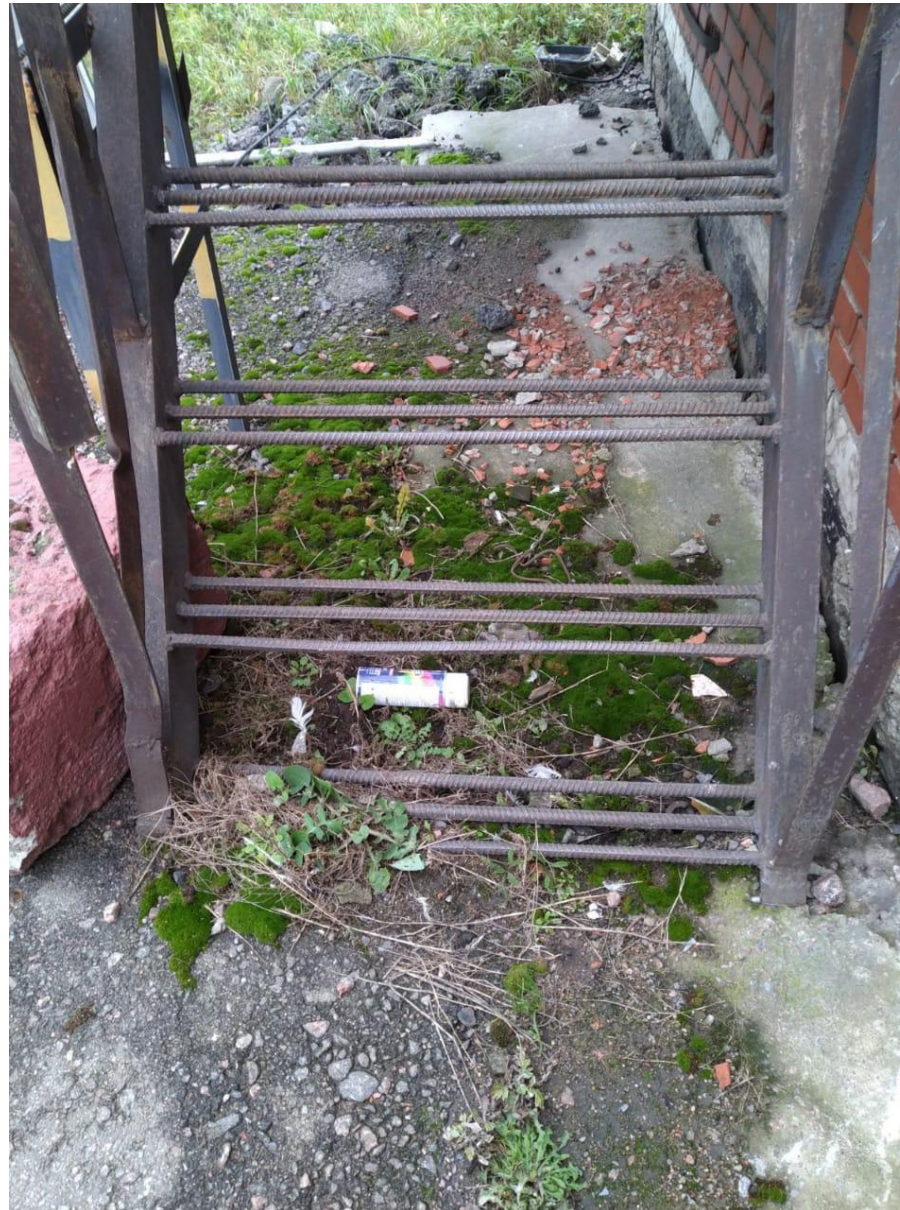
Баллончик с аэрозольной краской
