**Морской порт
Санкт-Петербург**

Отчет по результатам линейного обхода Производственный комплекс - 3

27.10.2020

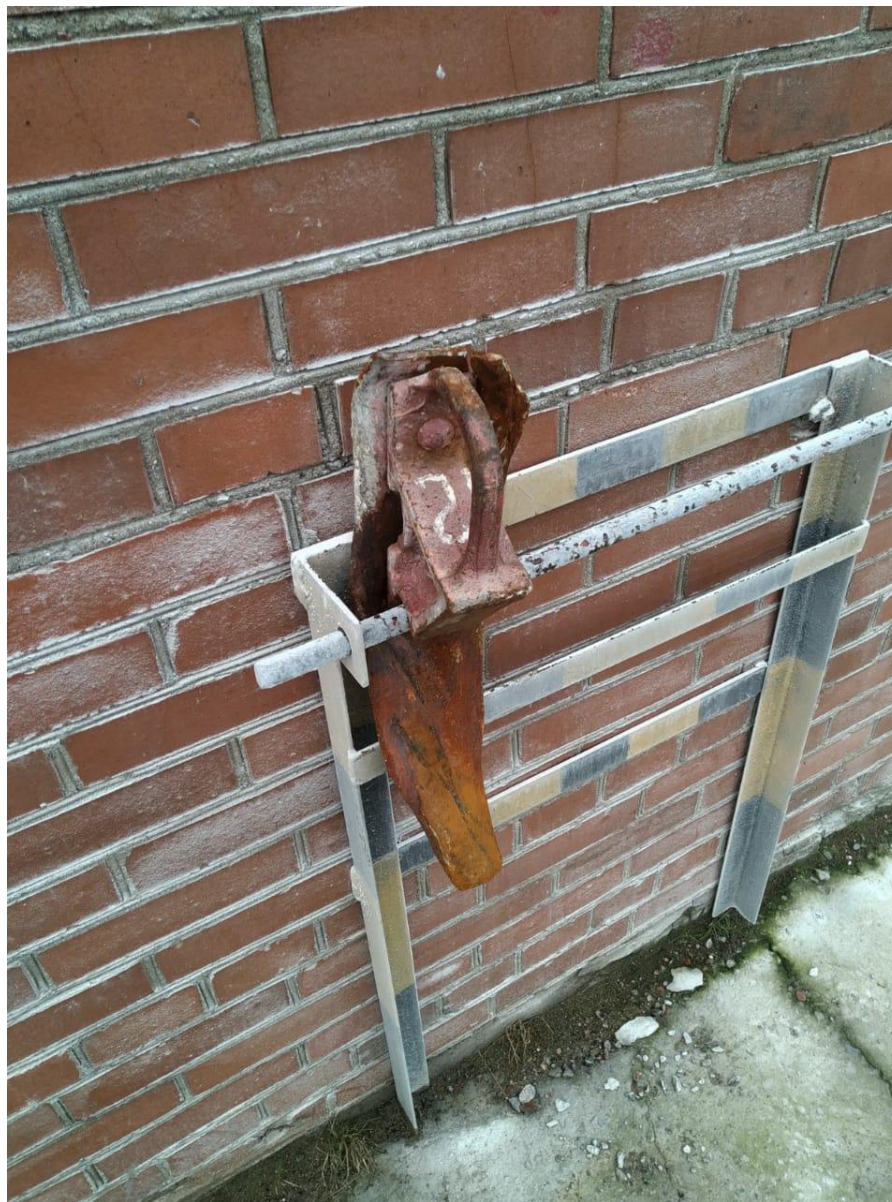
Хранение неисправного тормозного ж/д башмака.

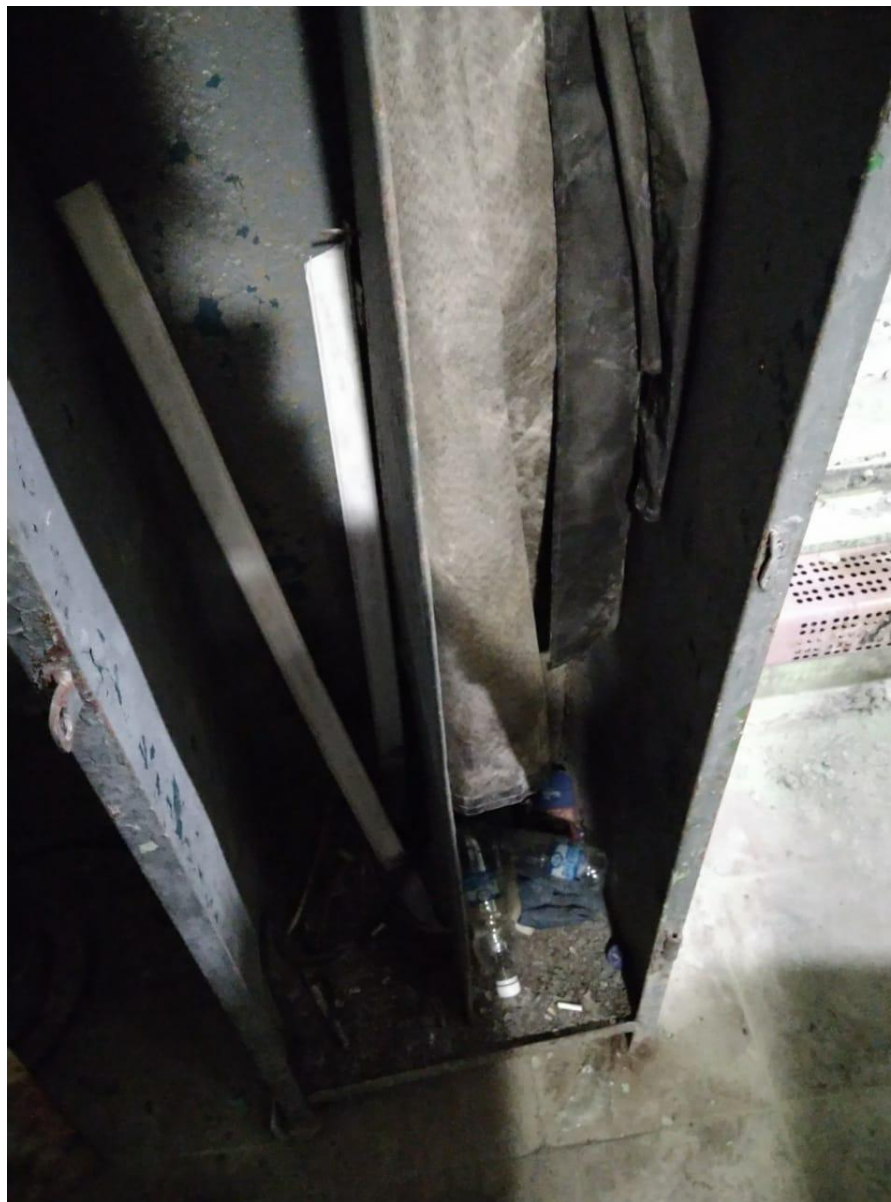
Мусор, окурки, беспорядок.

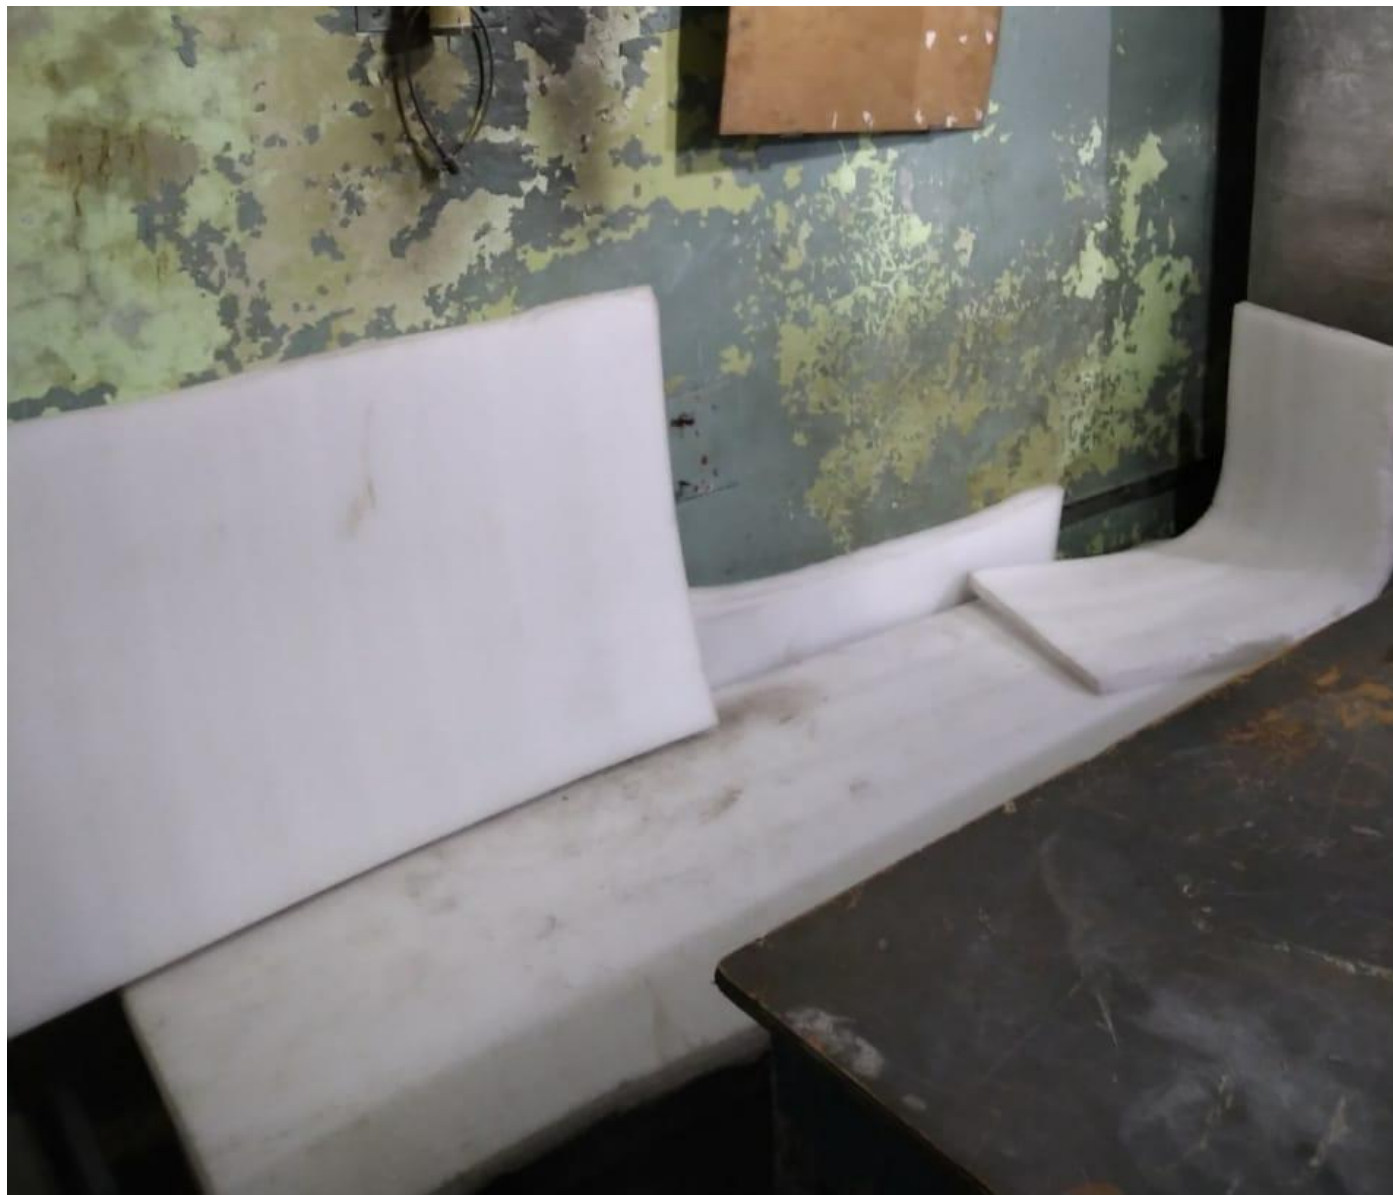
Оборудованная лежанка.

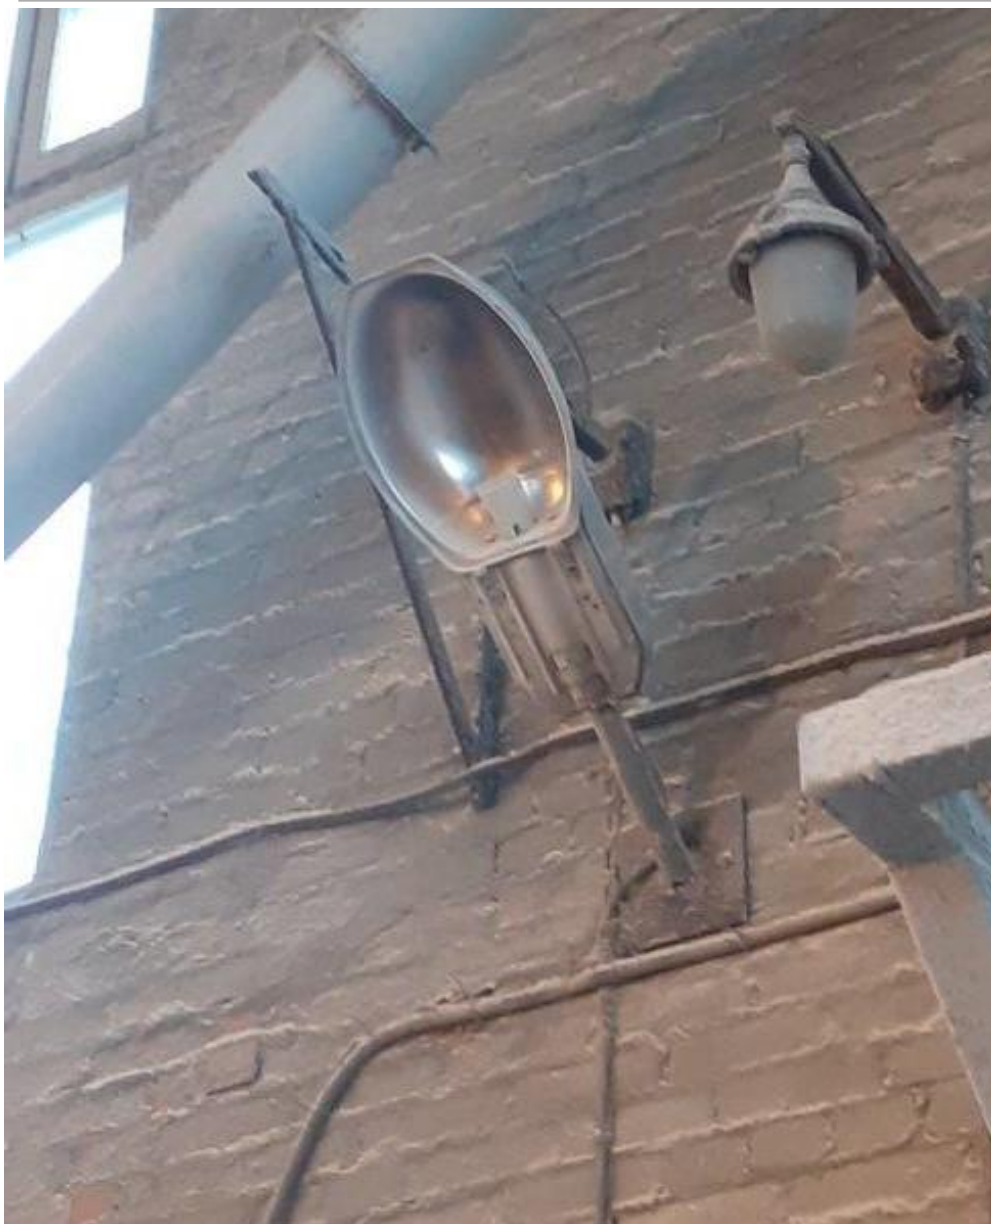
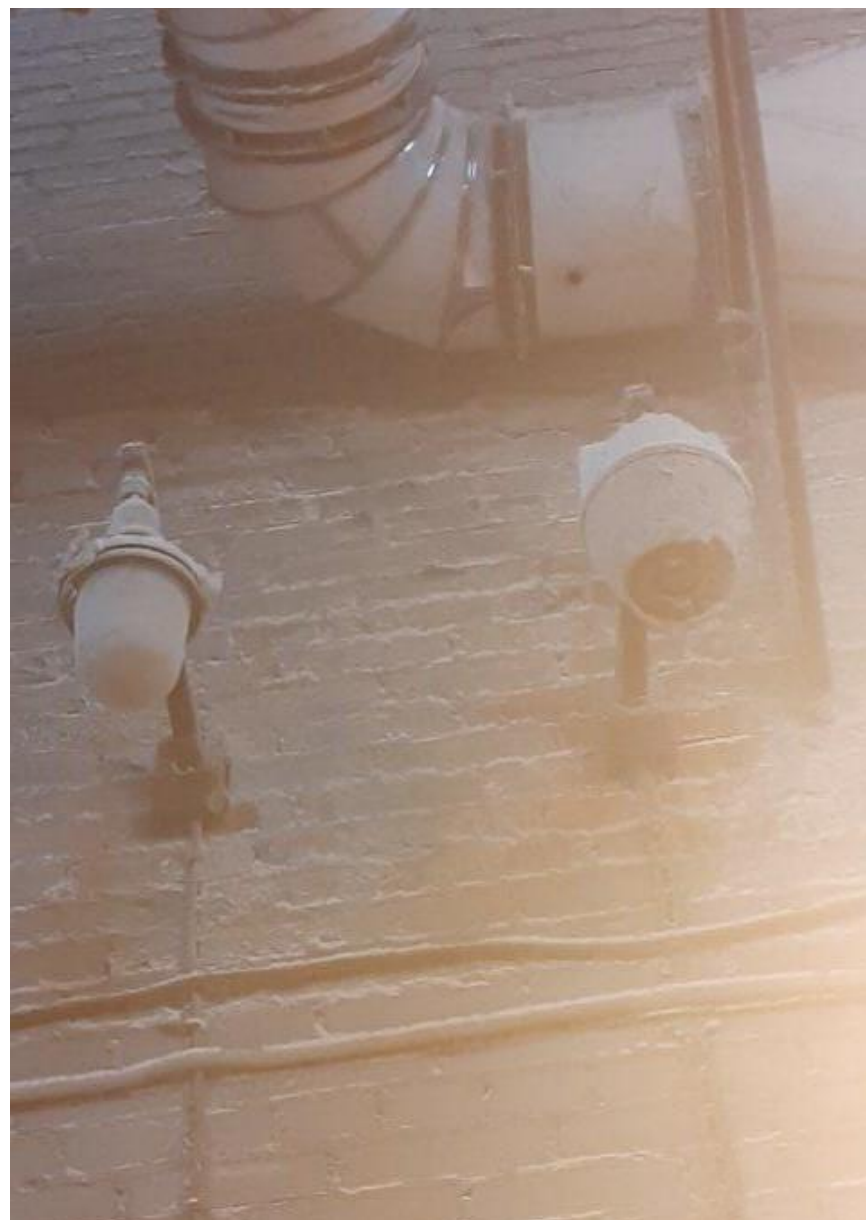
Отсутствие ламп, плафонов.

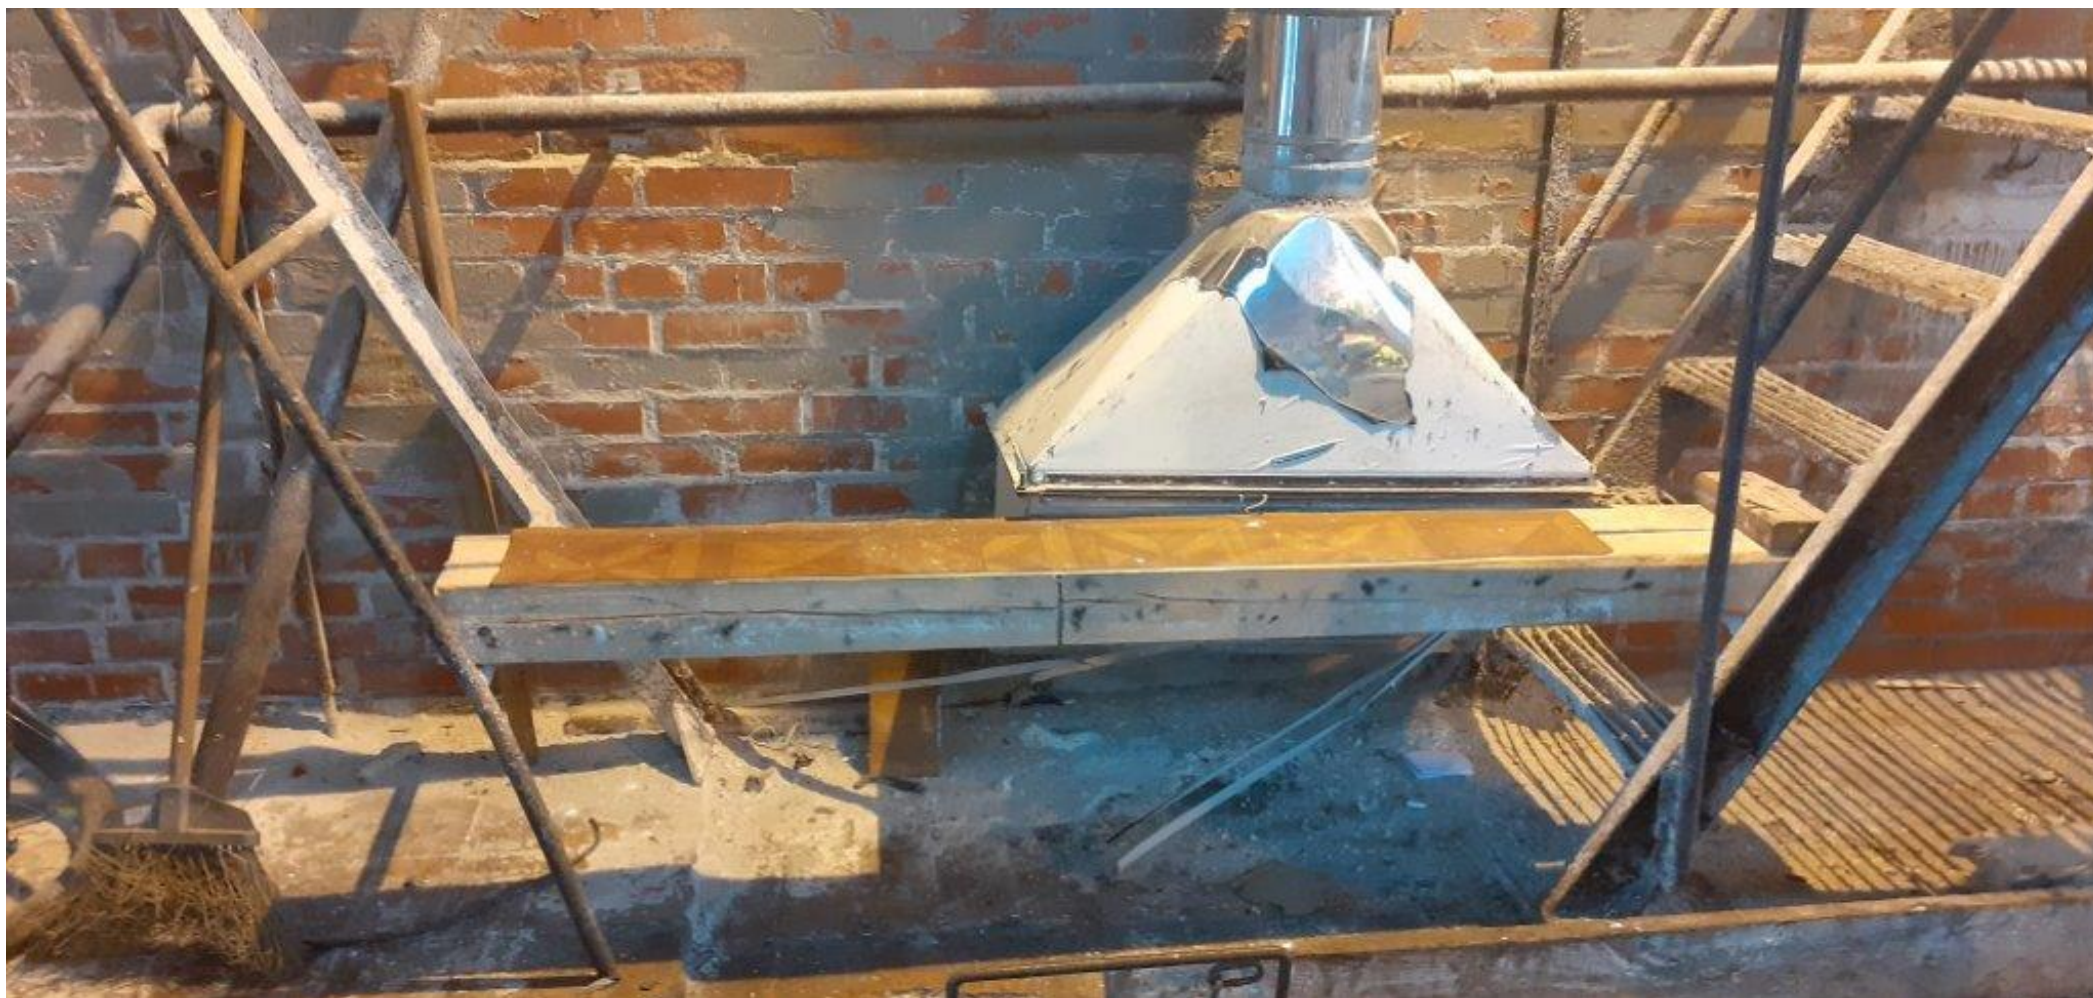
Приспособление для отдыха.

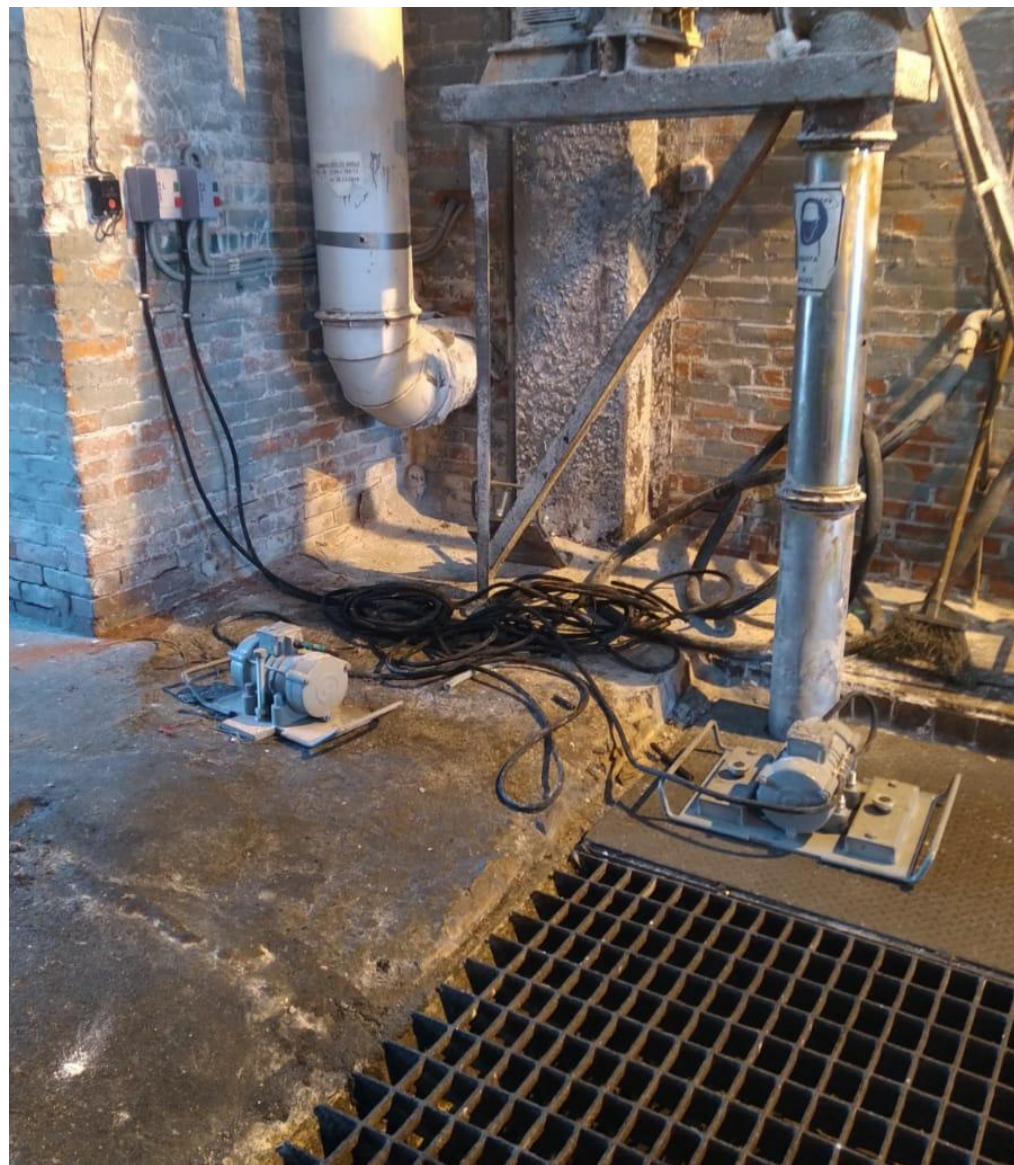
Не определены места хранения новых вибровстряхивателей.

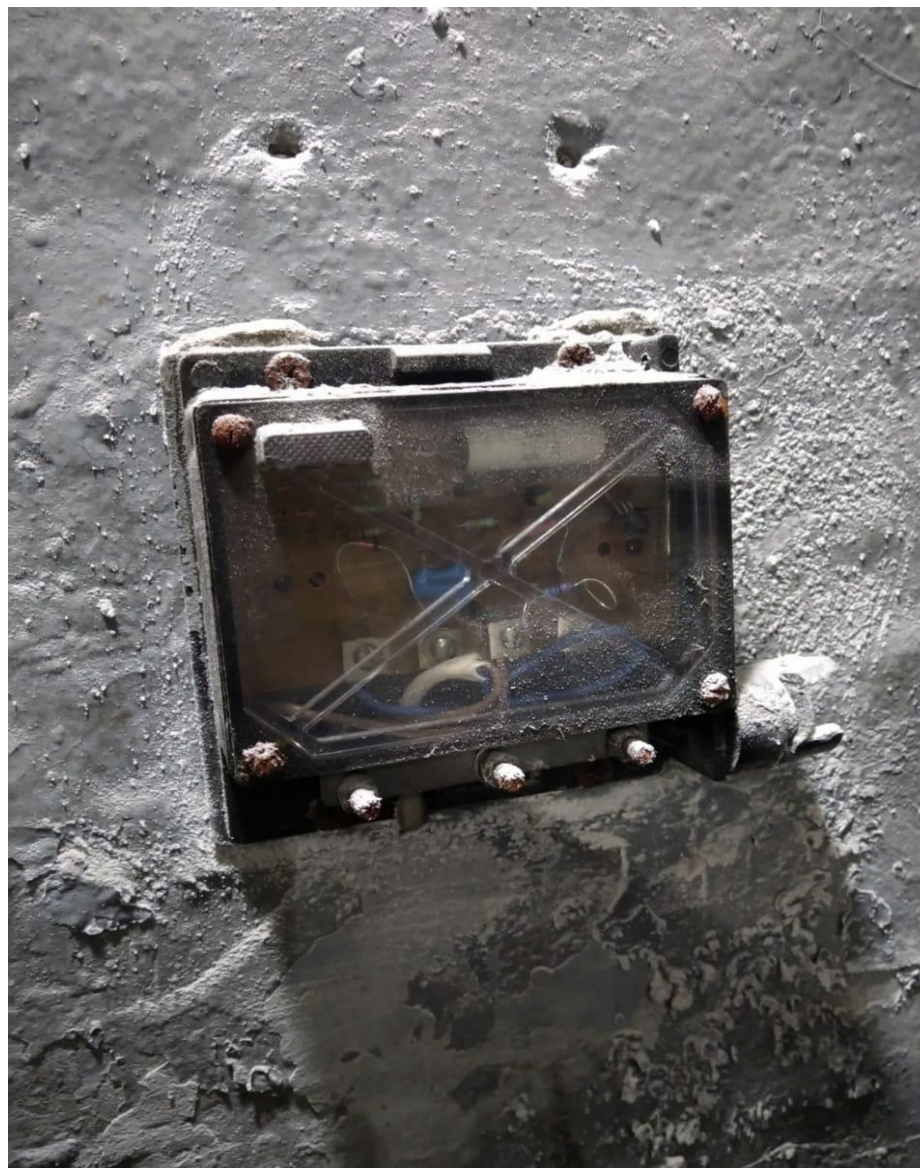
Неиспользуемое оборудование.

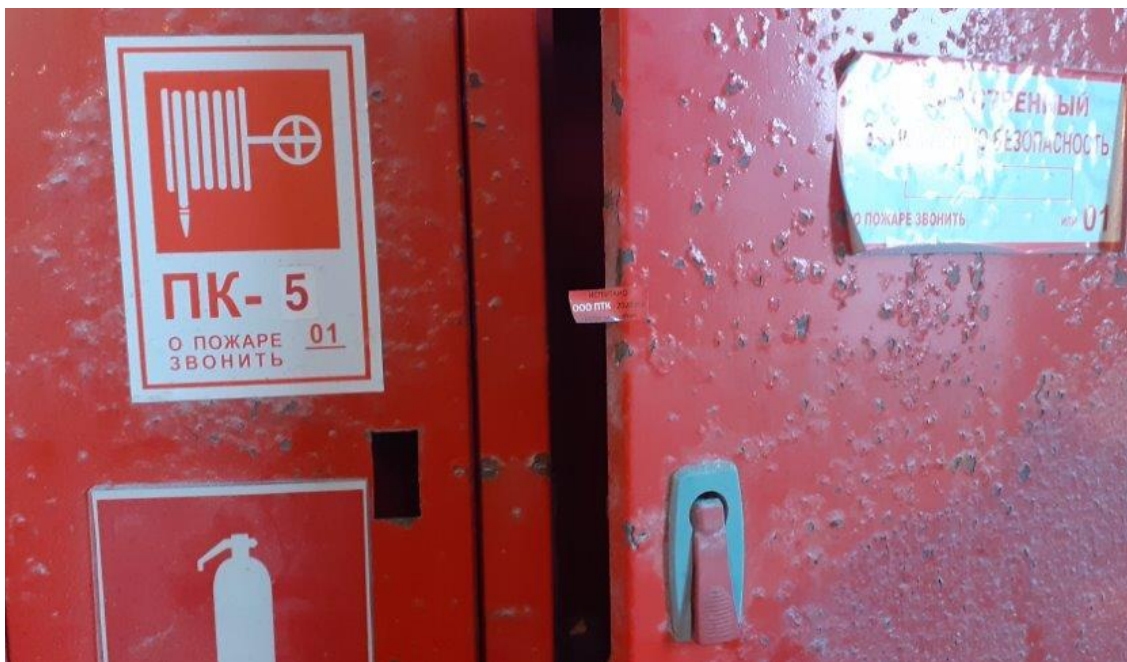
Пожарный шкаф в открытом состоянии. Ответственный не обозначен.

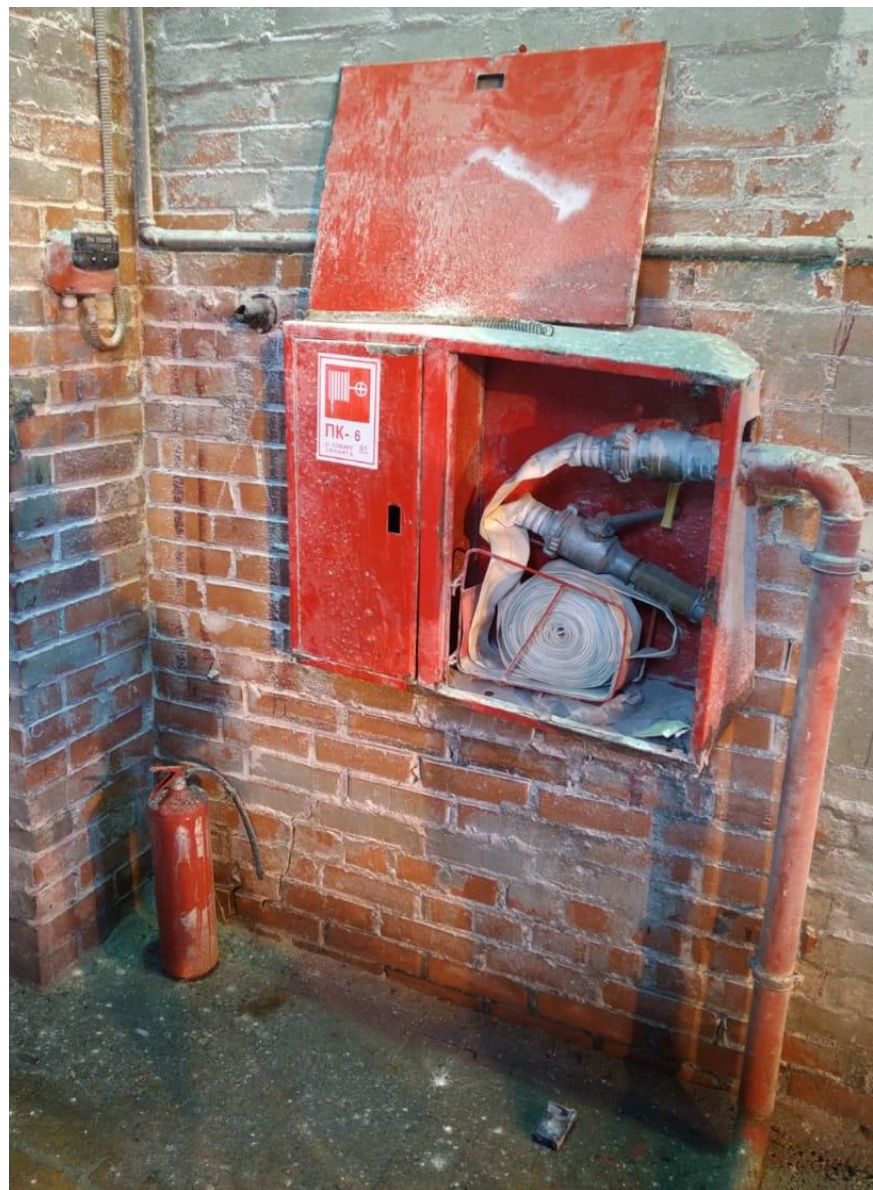
Неудовлетворительное состояние пожарного шкафа.

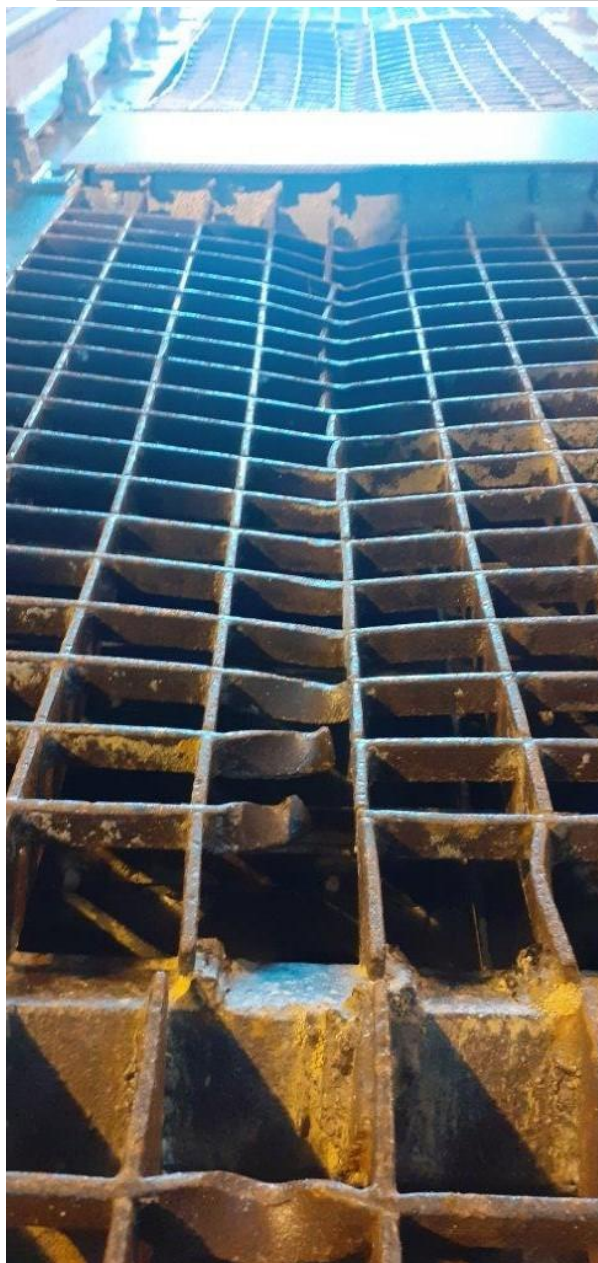
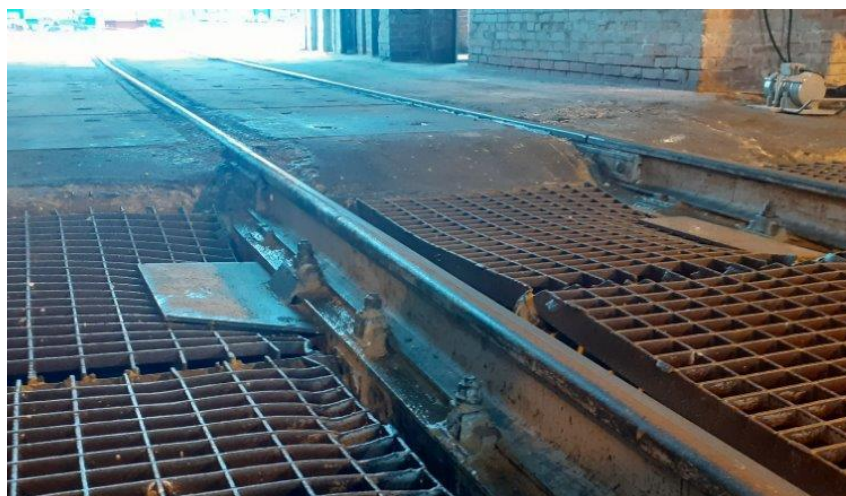
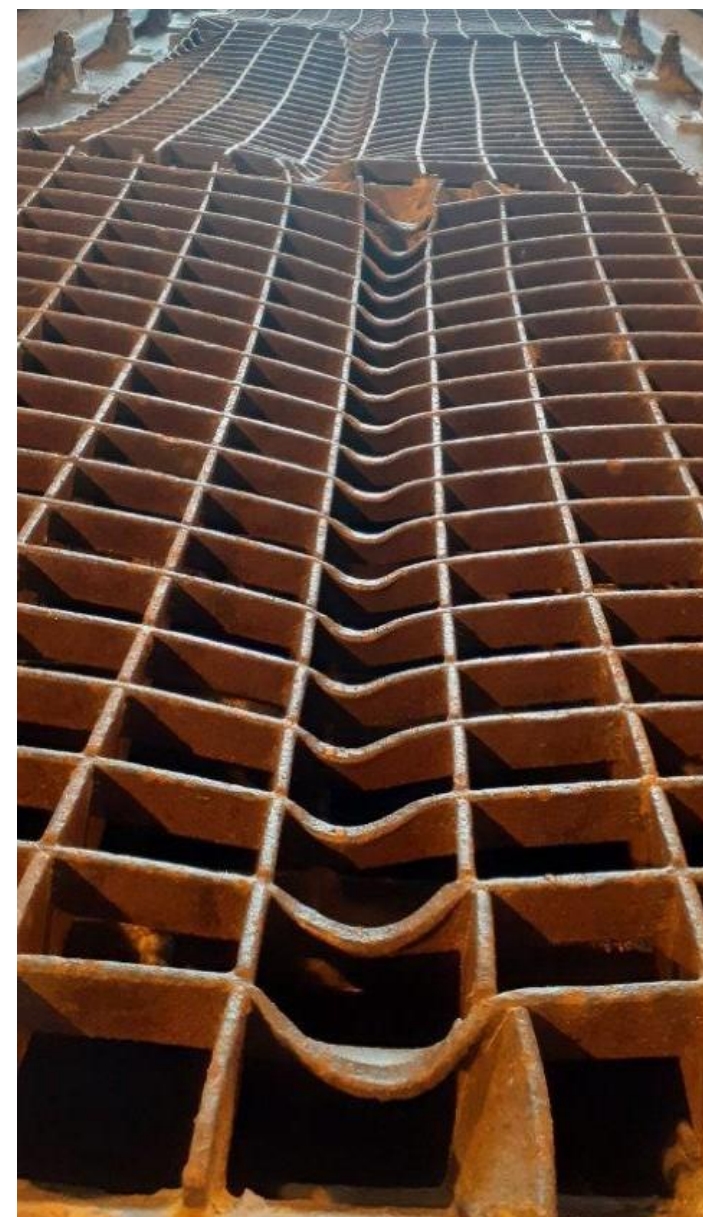
Повреждение настила.

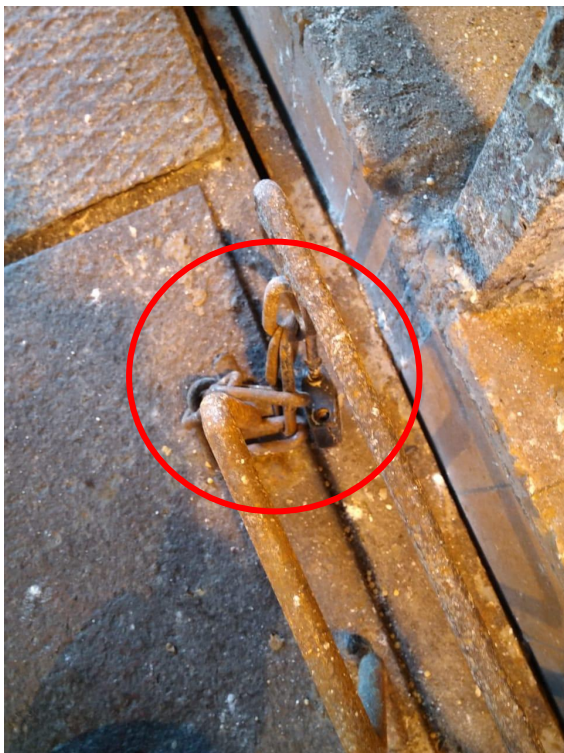
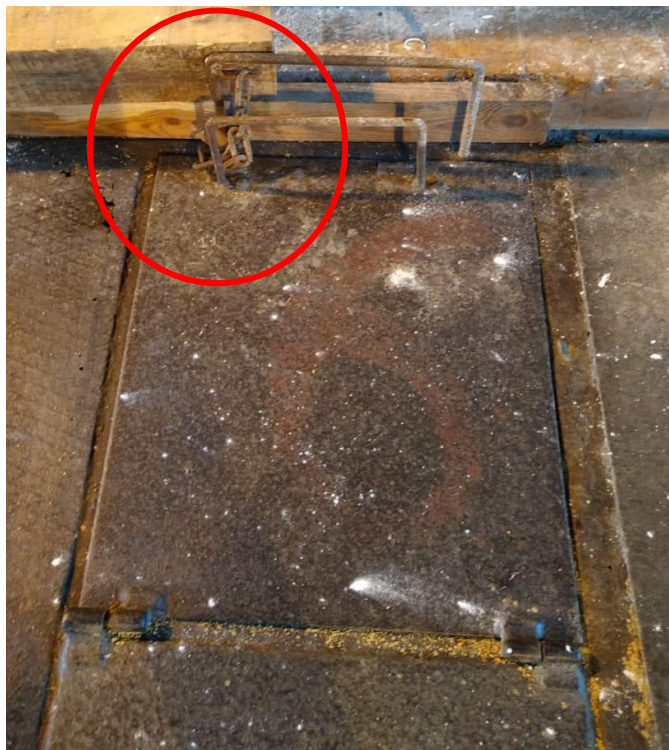
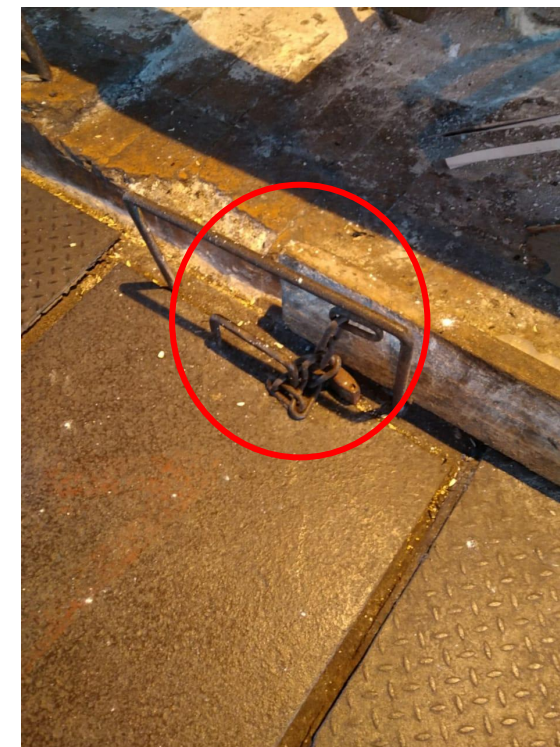
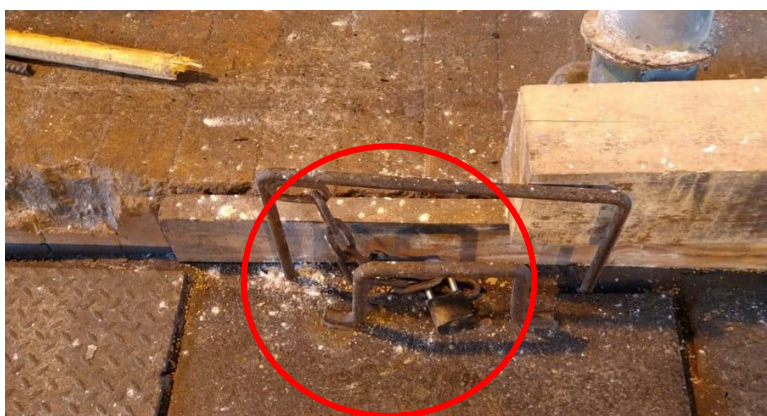
**Технологические люки не закрыты на ключ,
отсутствуют замки.**

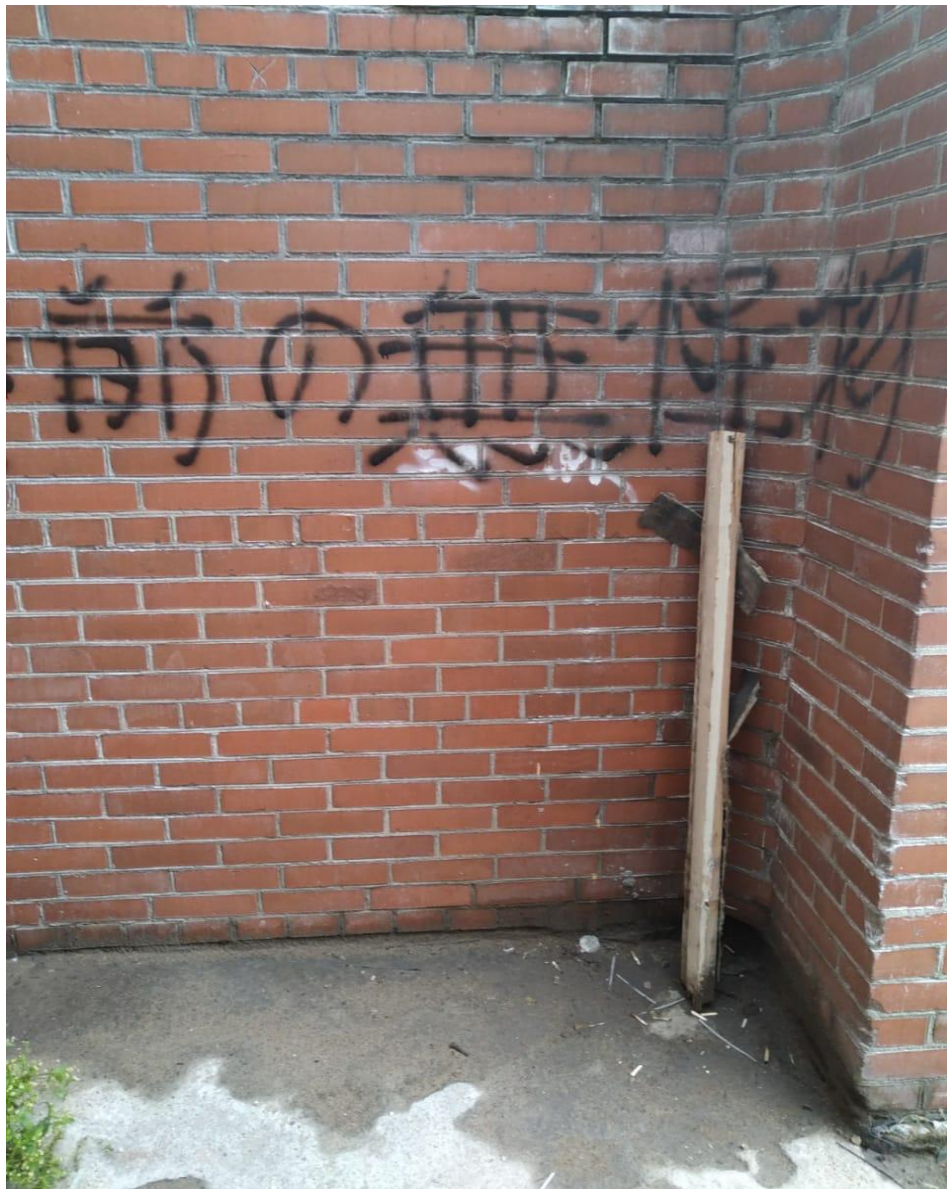
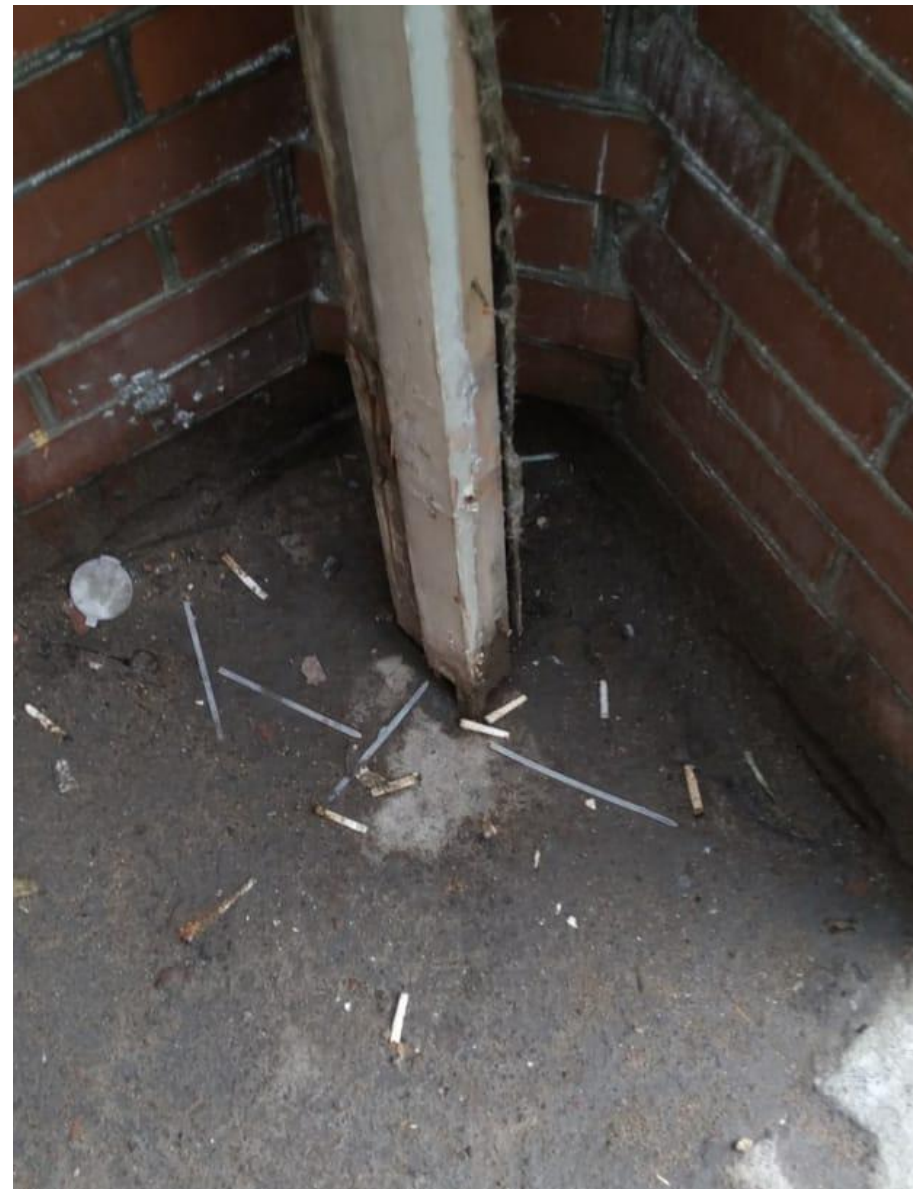
Надписи на стенах, мусор, окурки.

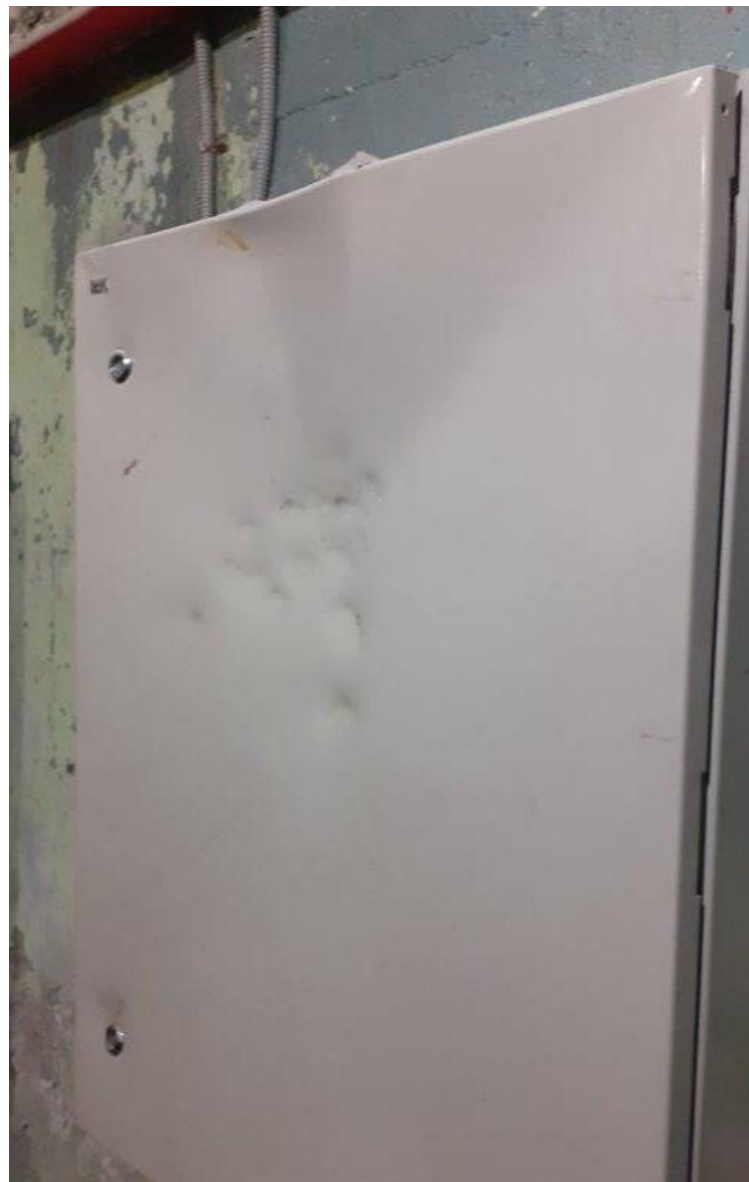
Поврежденный электроцит, не имеющий обозначений.

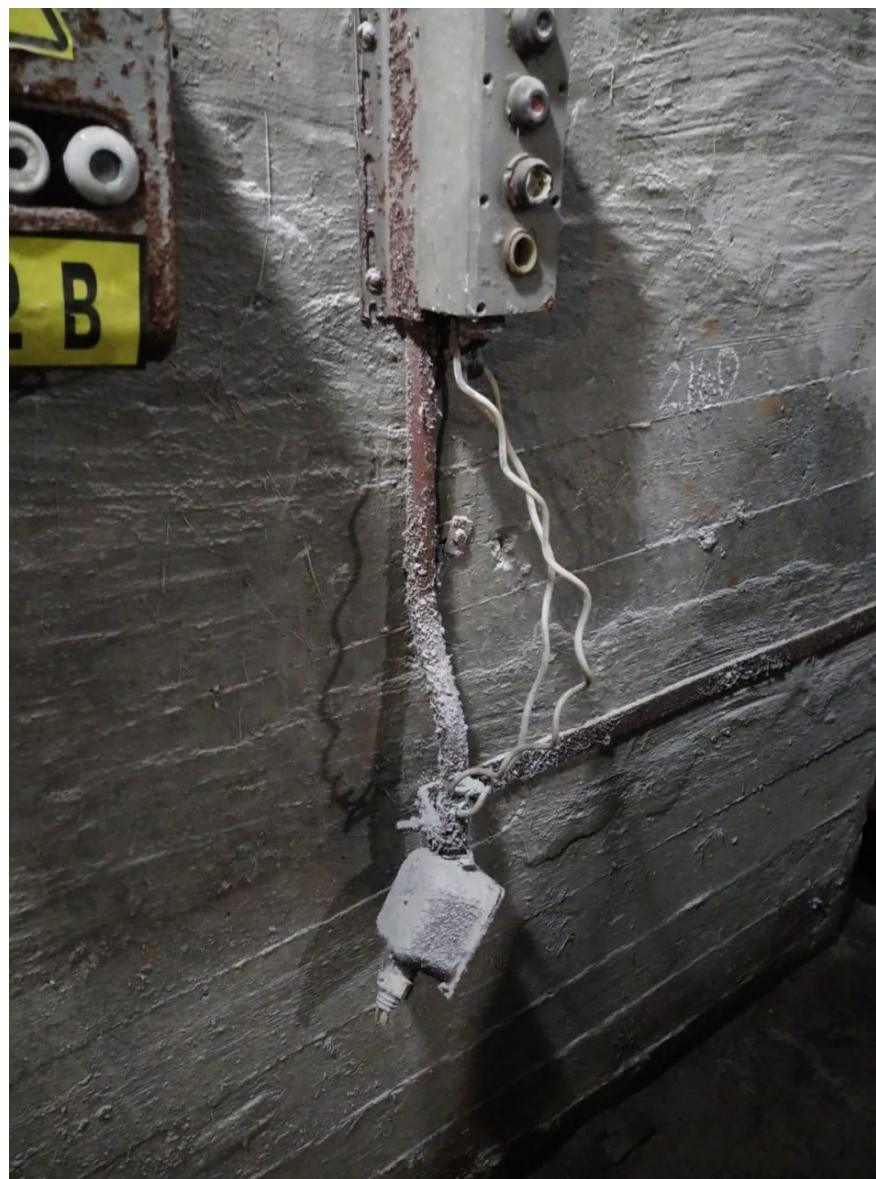
Не закреплена распределительная коробка, отсутствуют детали пульта.

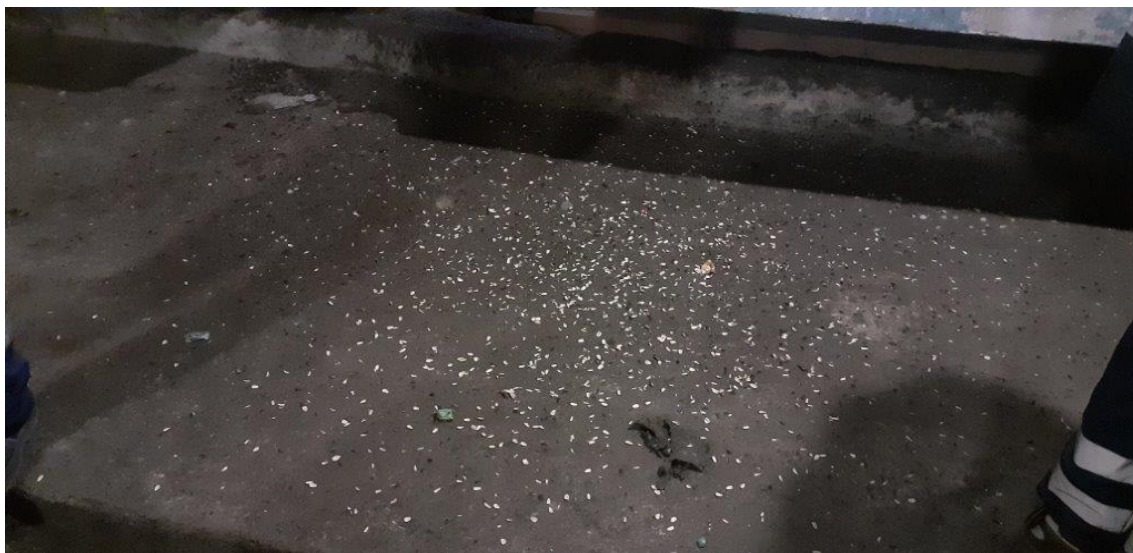
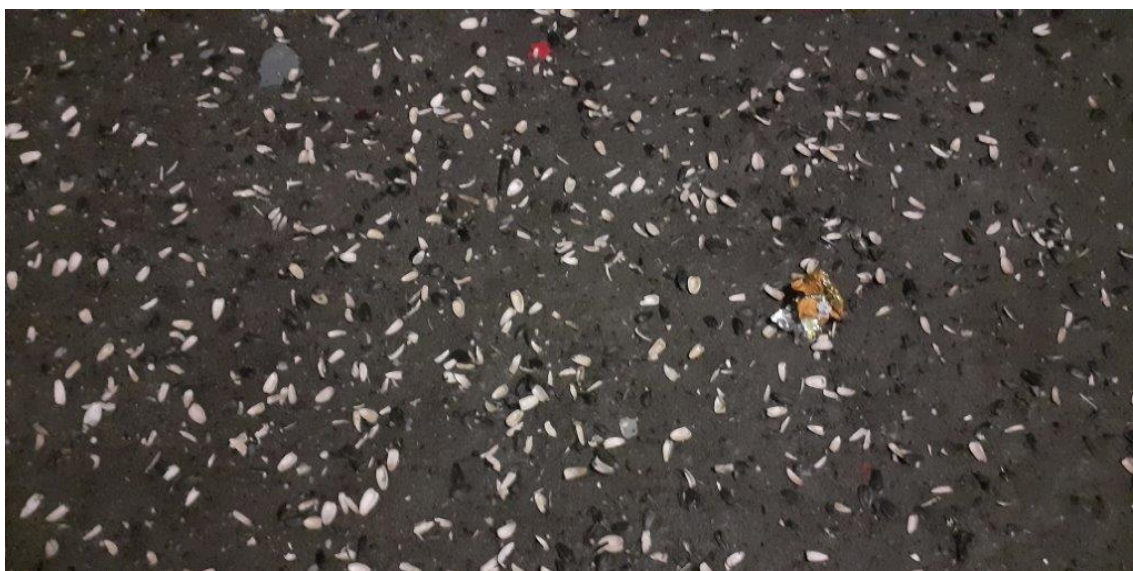
Прием пищи на рабочем месте.
