**Морской порт
Санкт-Петербург**

Отчет по результатам линейного обхода Производственный комплекс - 3

27.10.2020

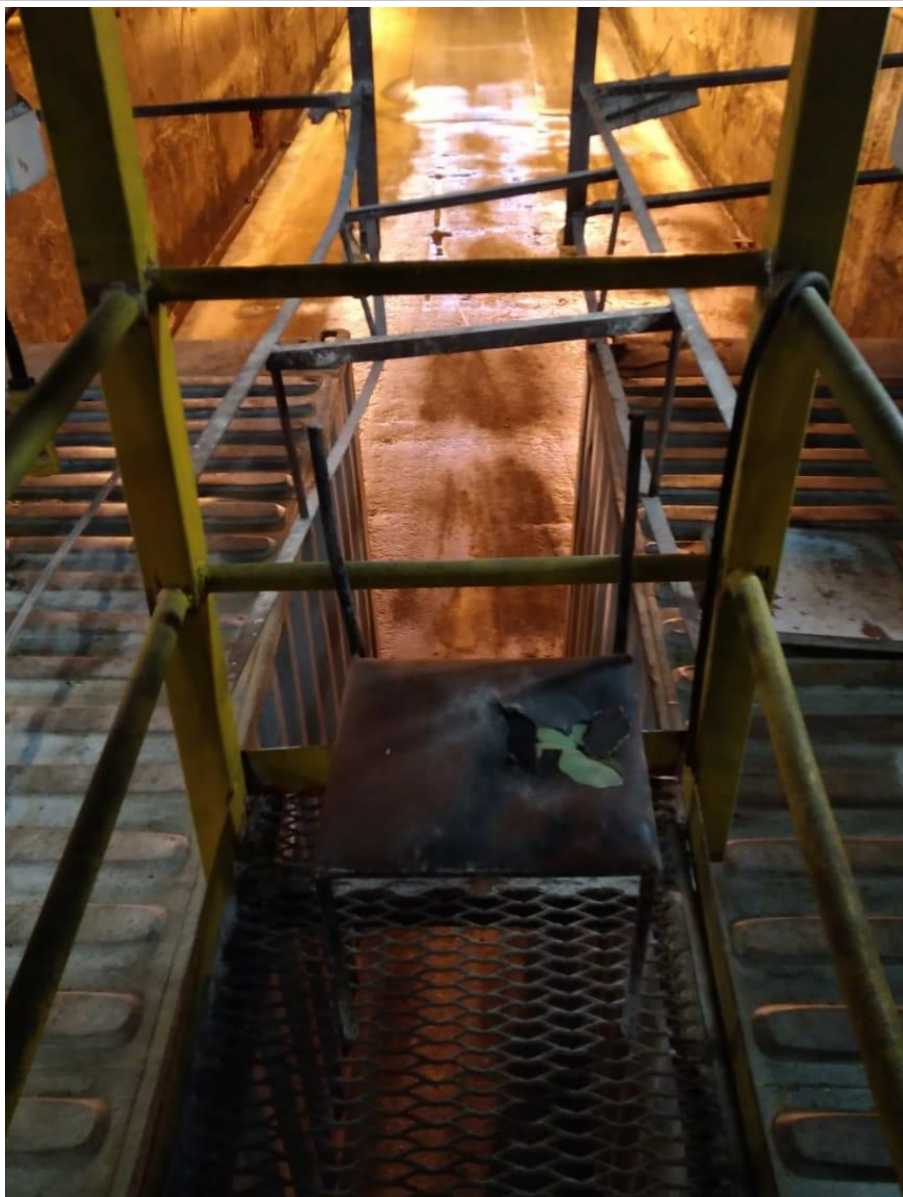
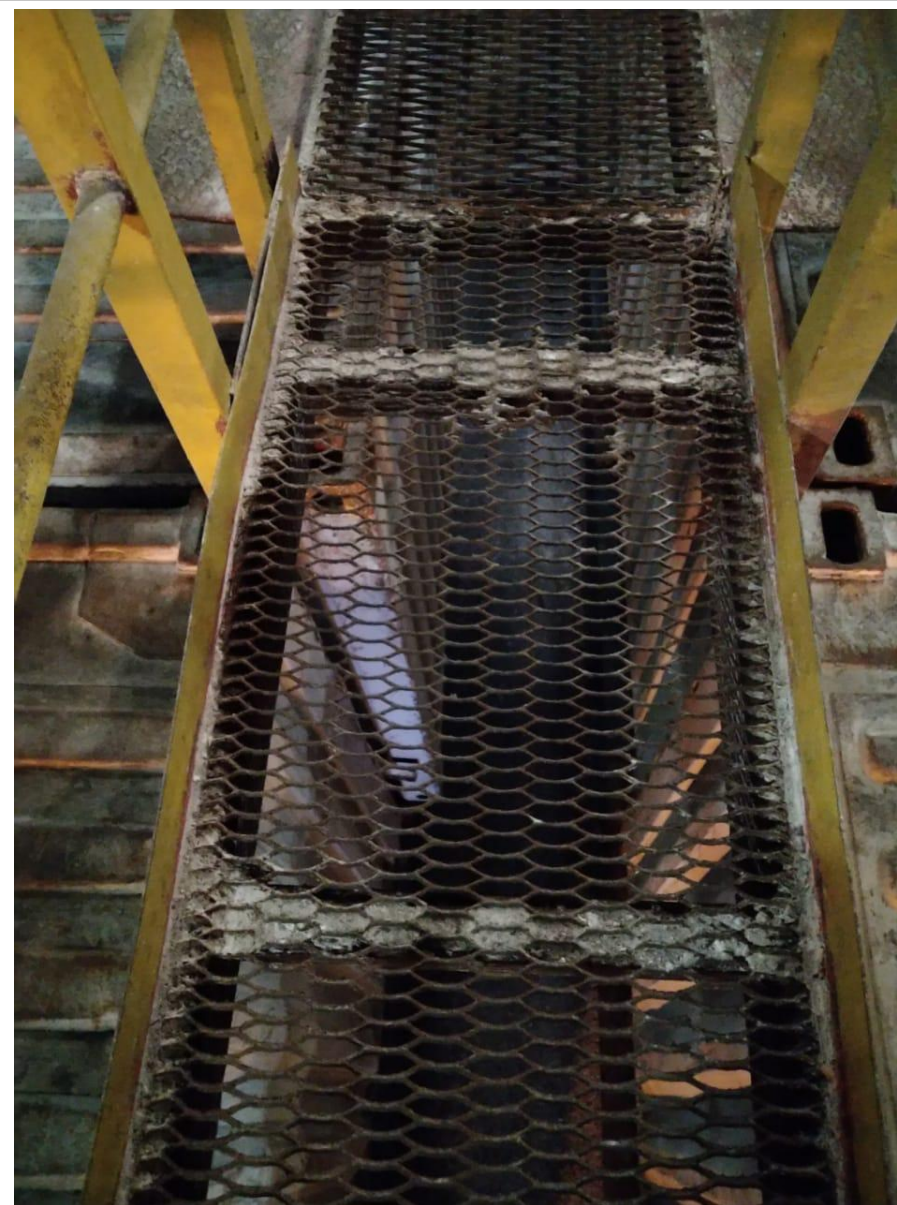
Деформированная решетка настила на проходе.

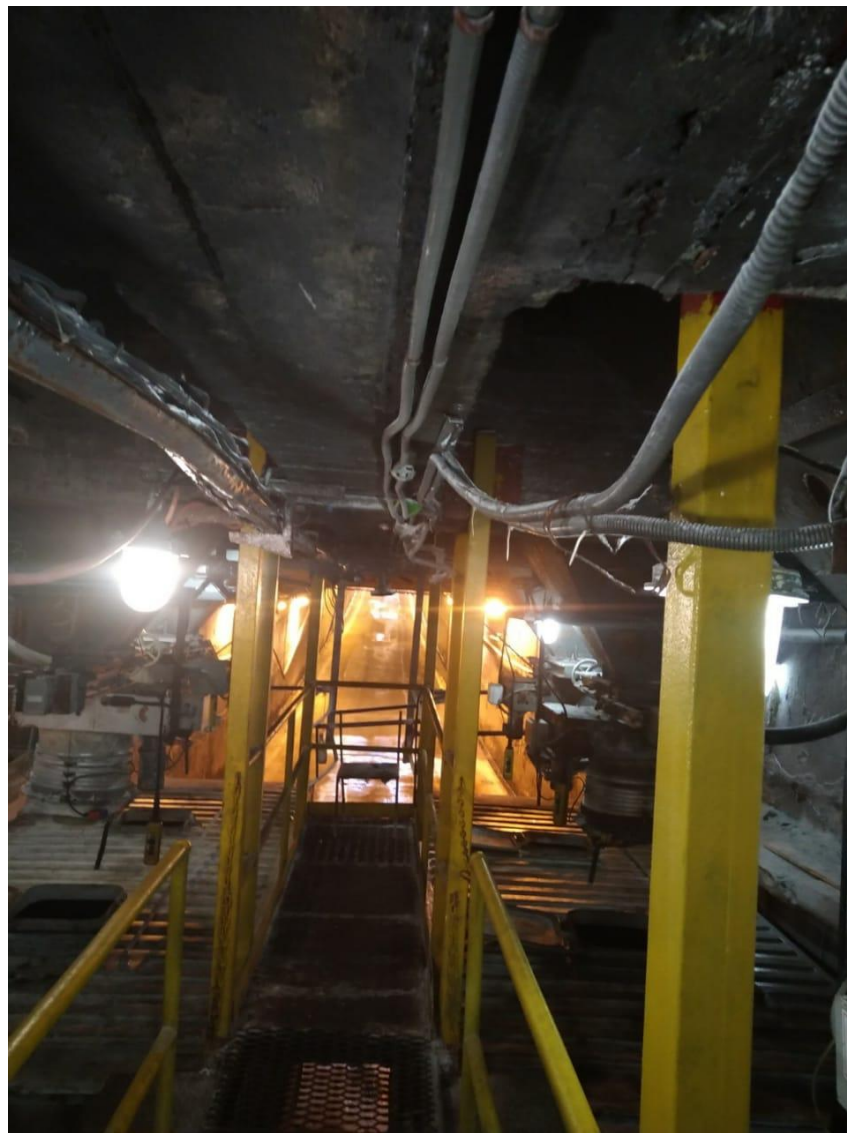
Электропровода не закреплены должным образом.

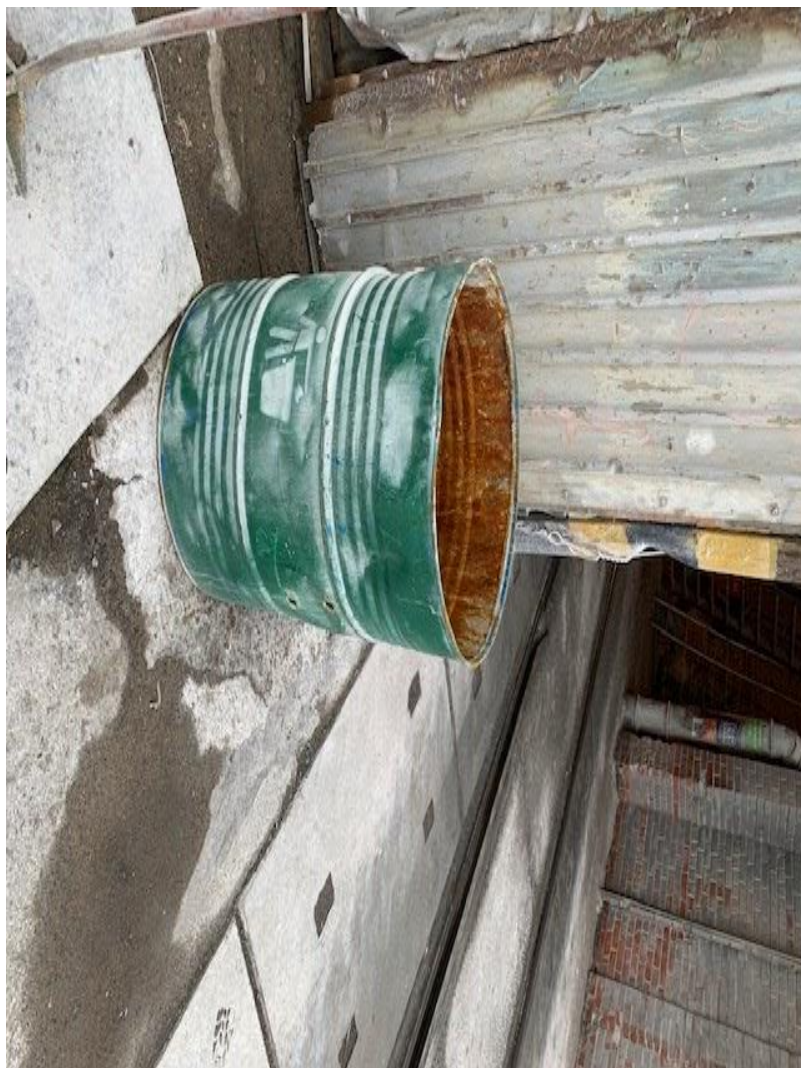
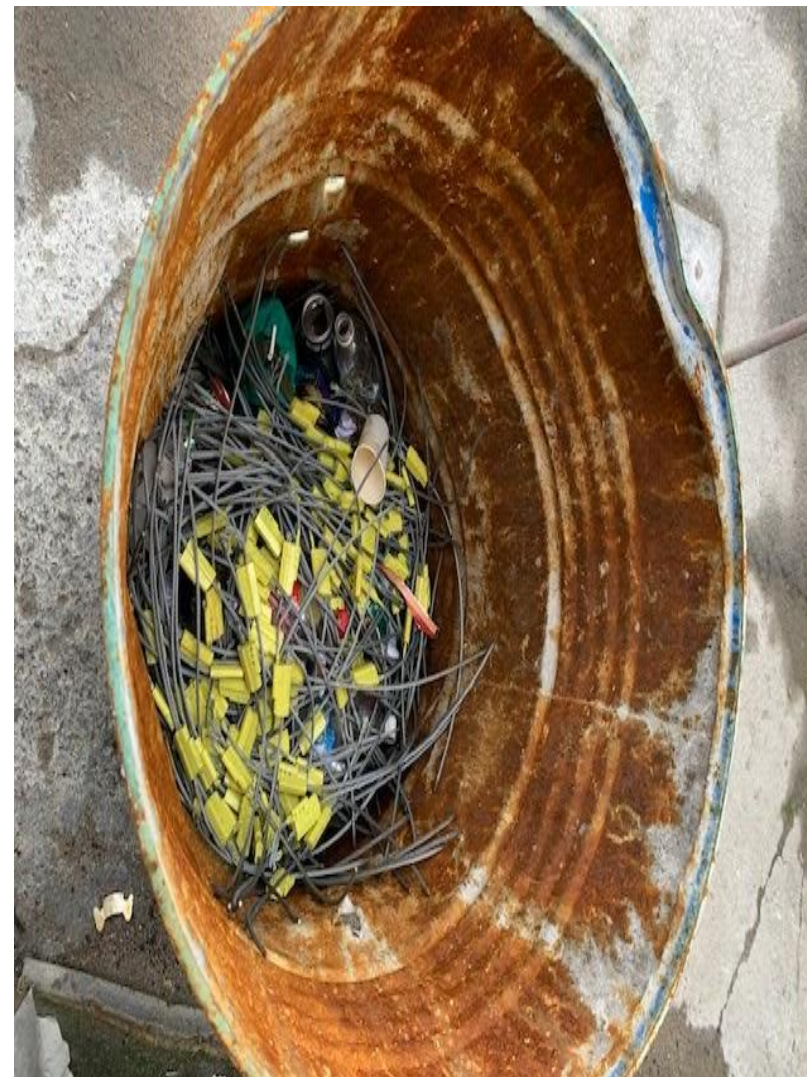
Лом в бочке для сбора бытовых отходов

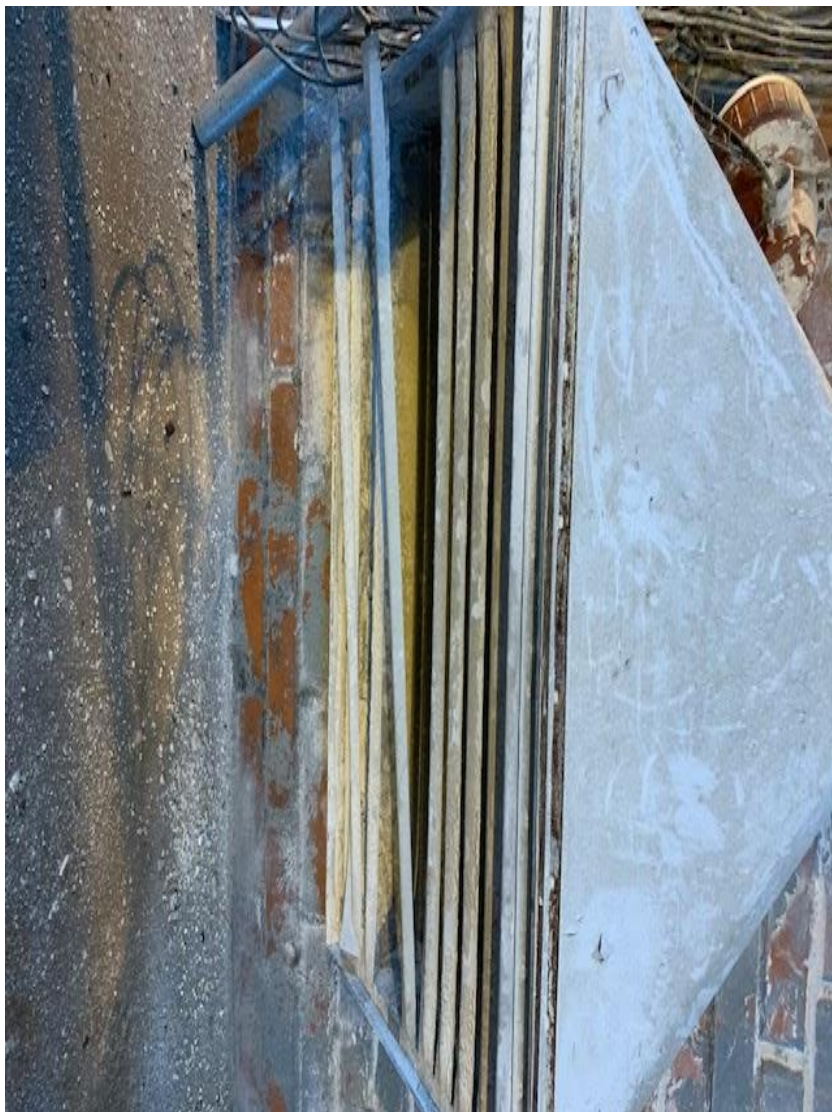
Сломанная решетка

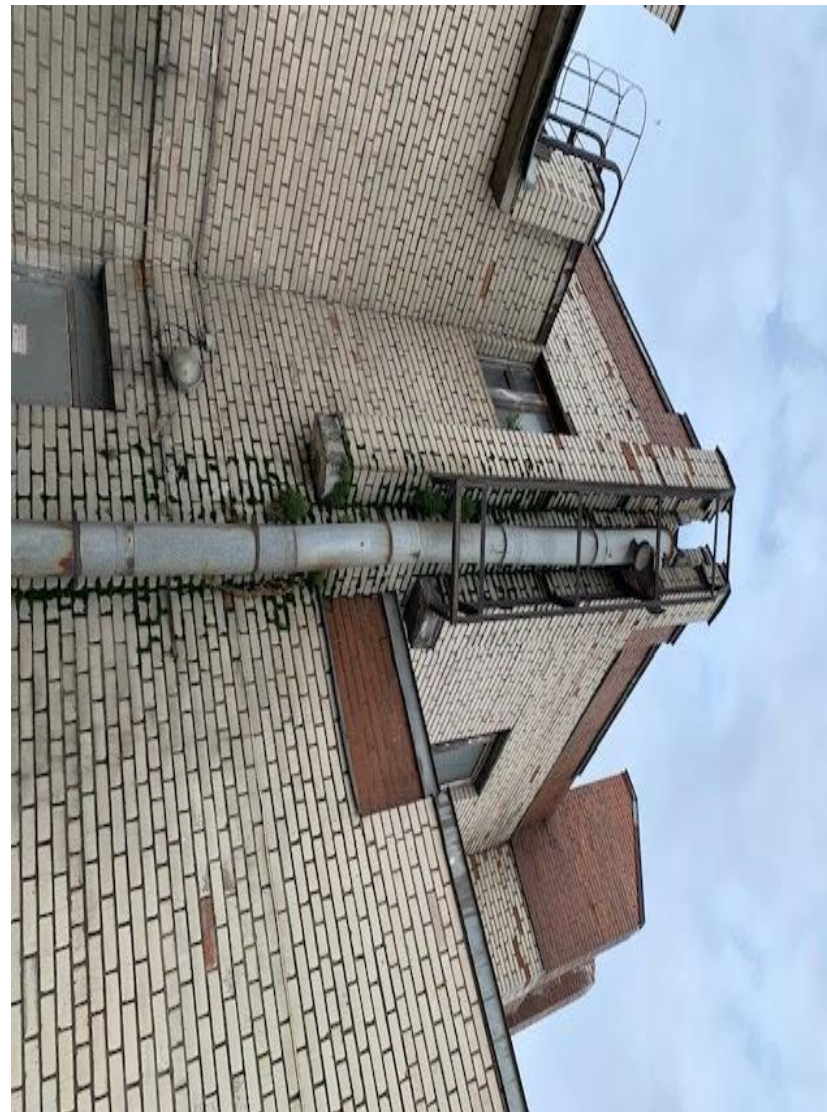
Сломанная водосточная труба

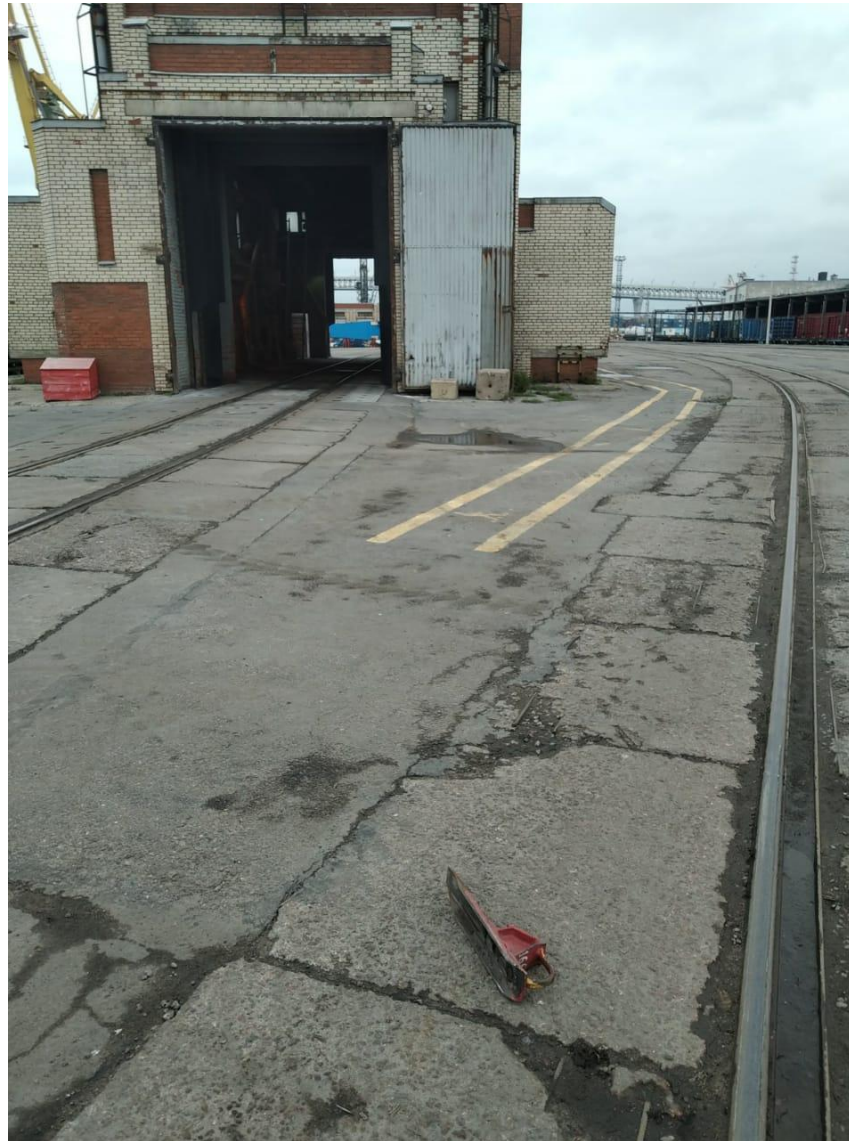
Оставленный тормозной ж/д башмак.

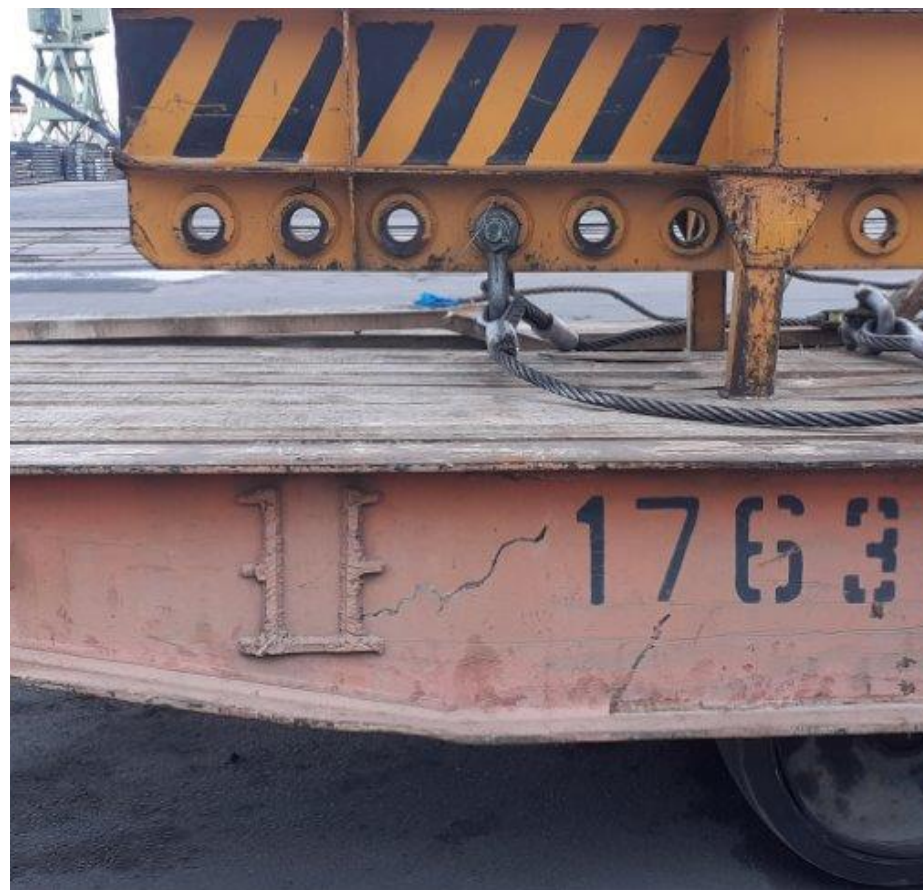
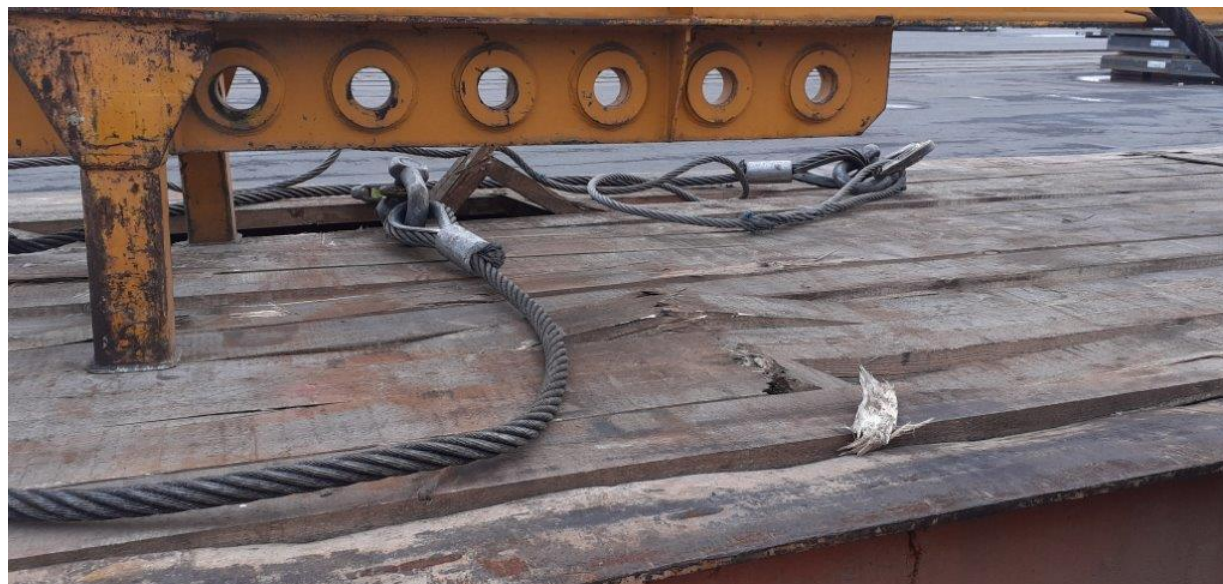
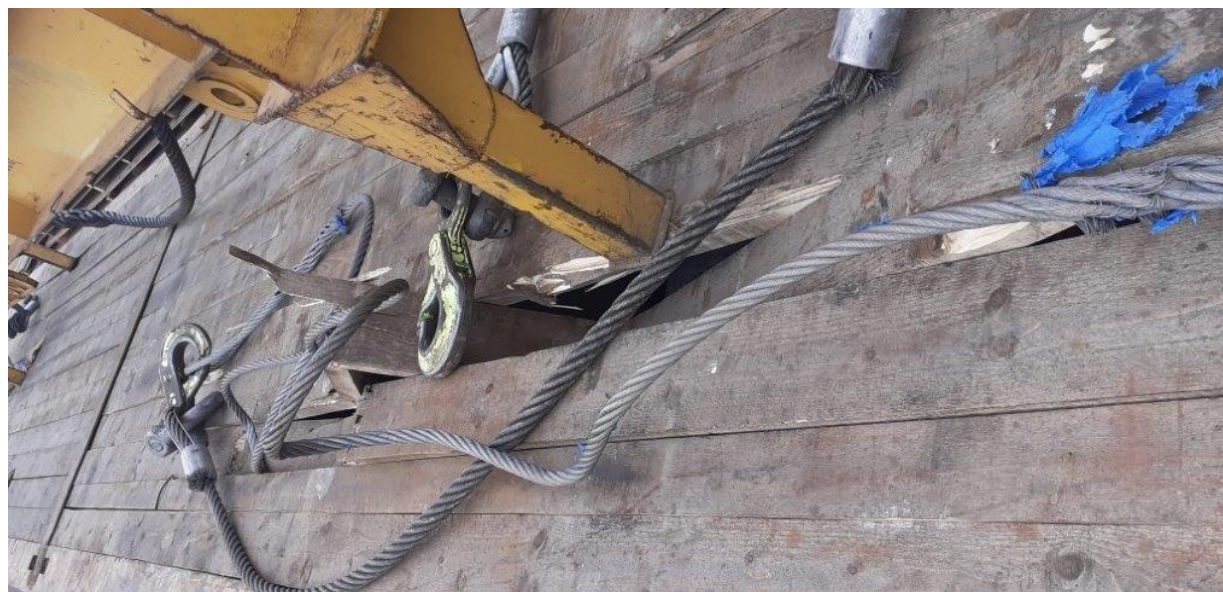
Эксплуатация поврежденного ролл-трейлера.

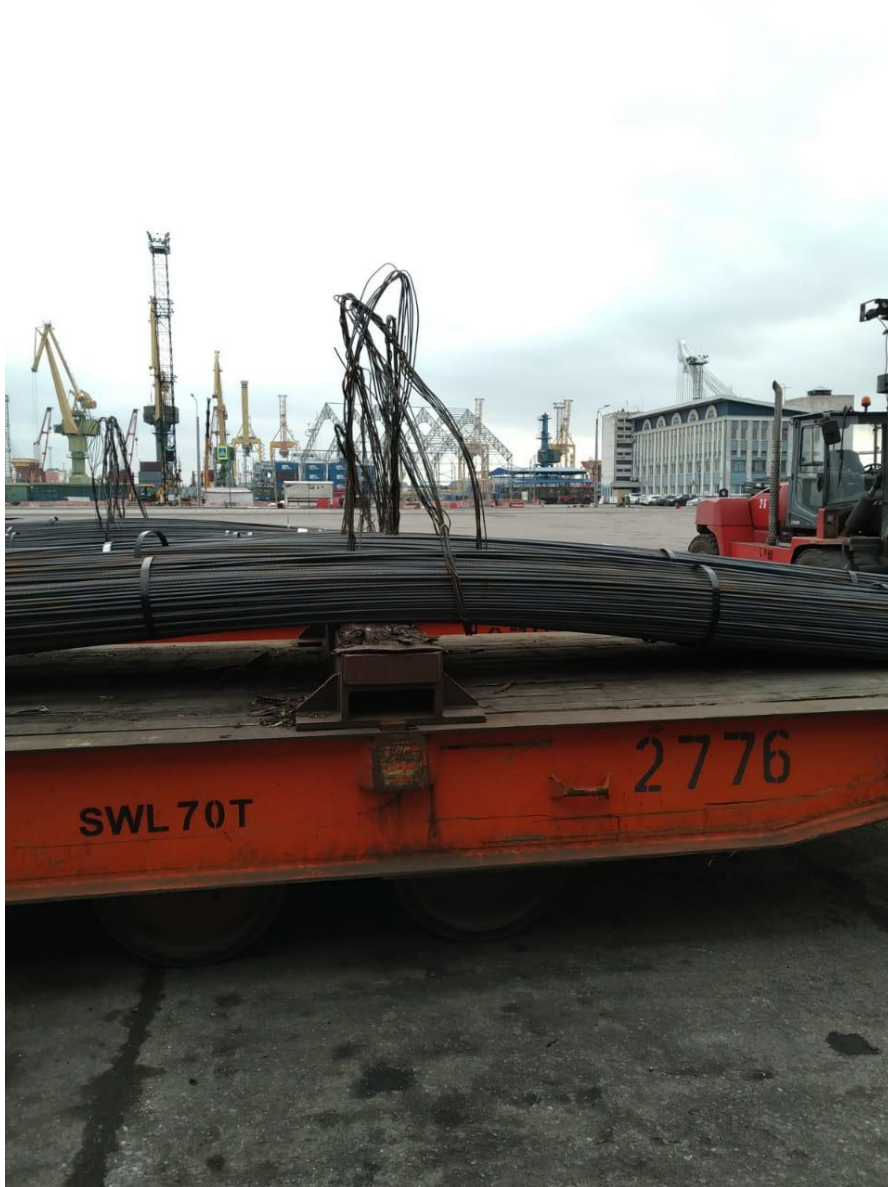
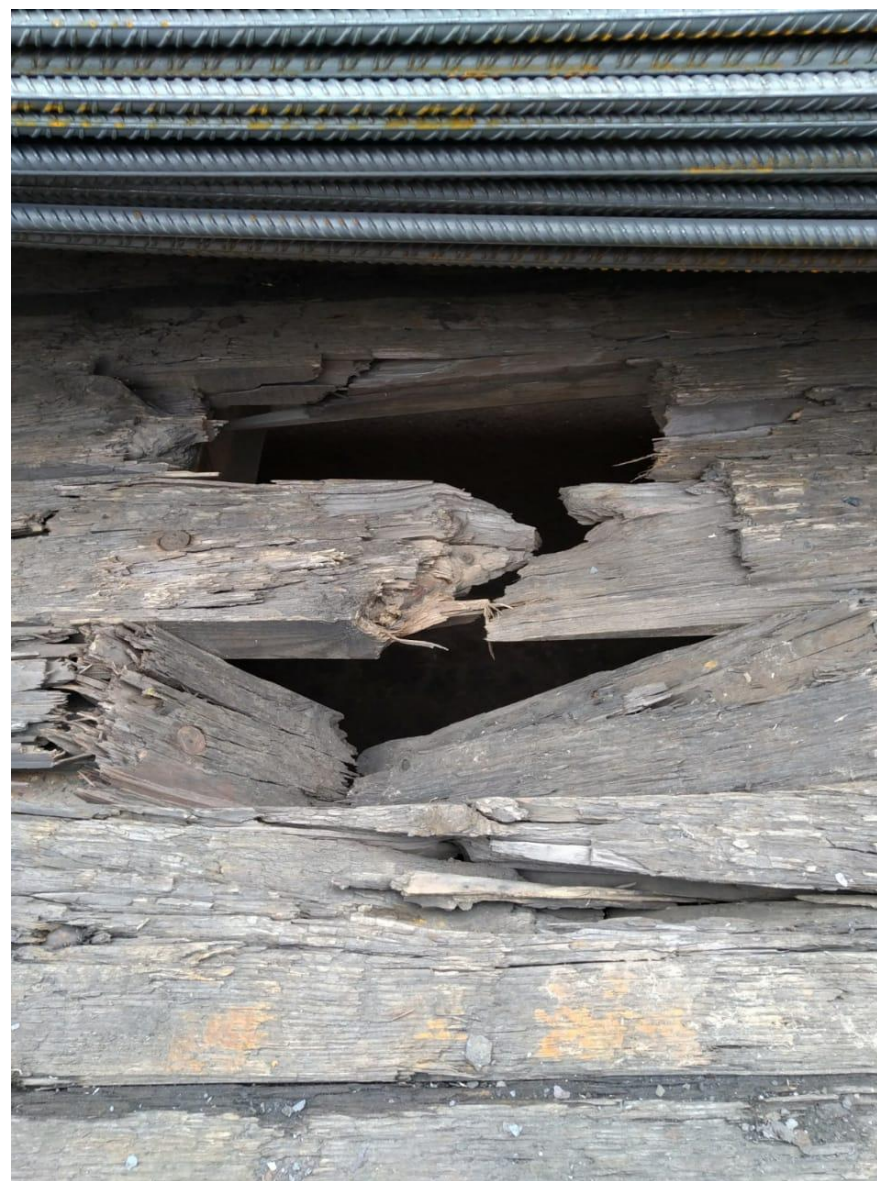
Эксплуатация поврежденного ролл-трейлера.

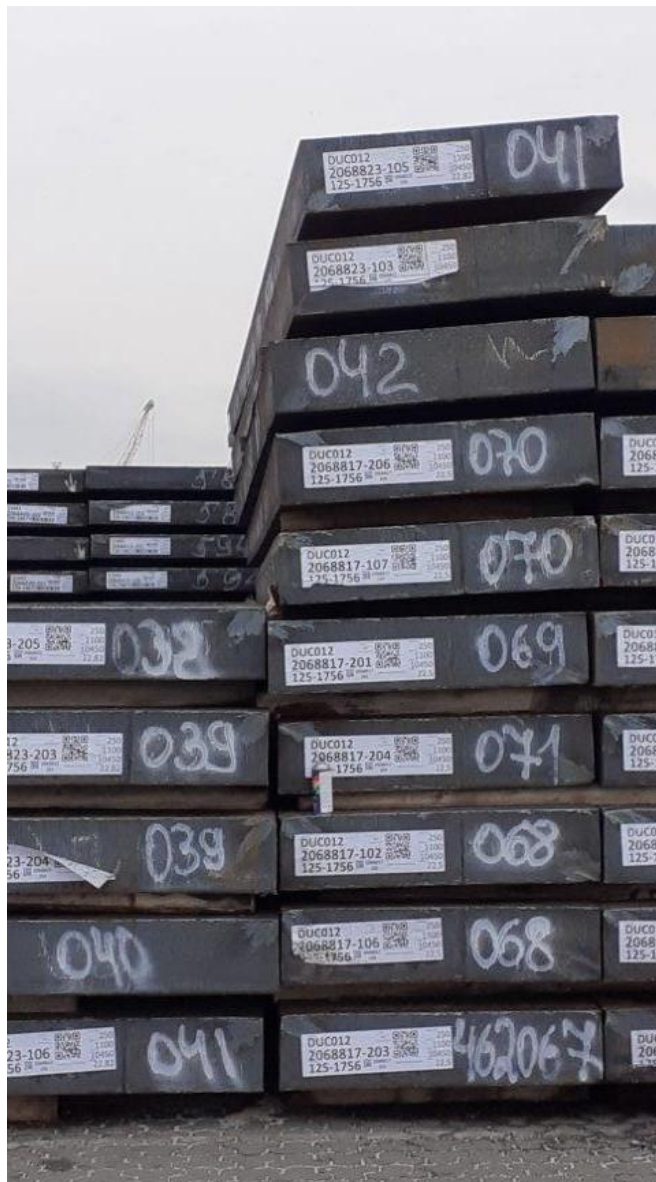
Штабель сформирован с наклоном.

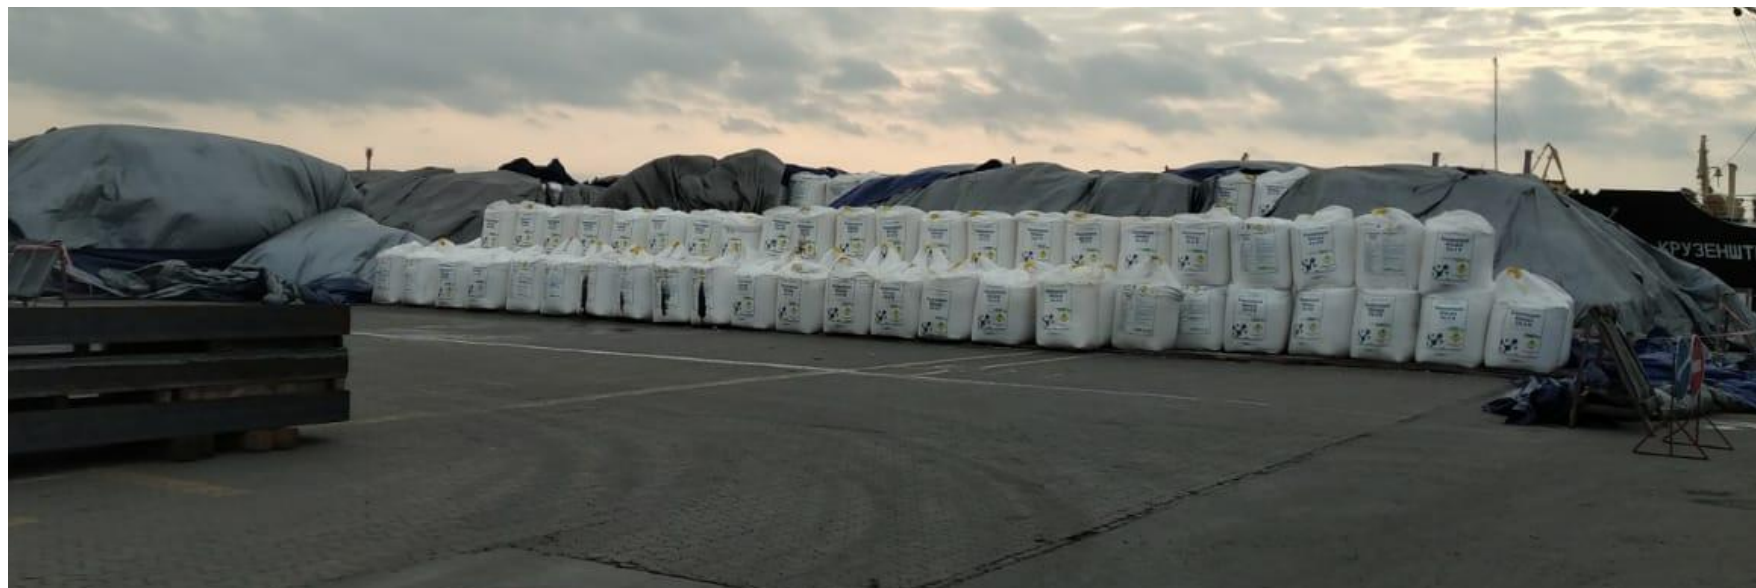
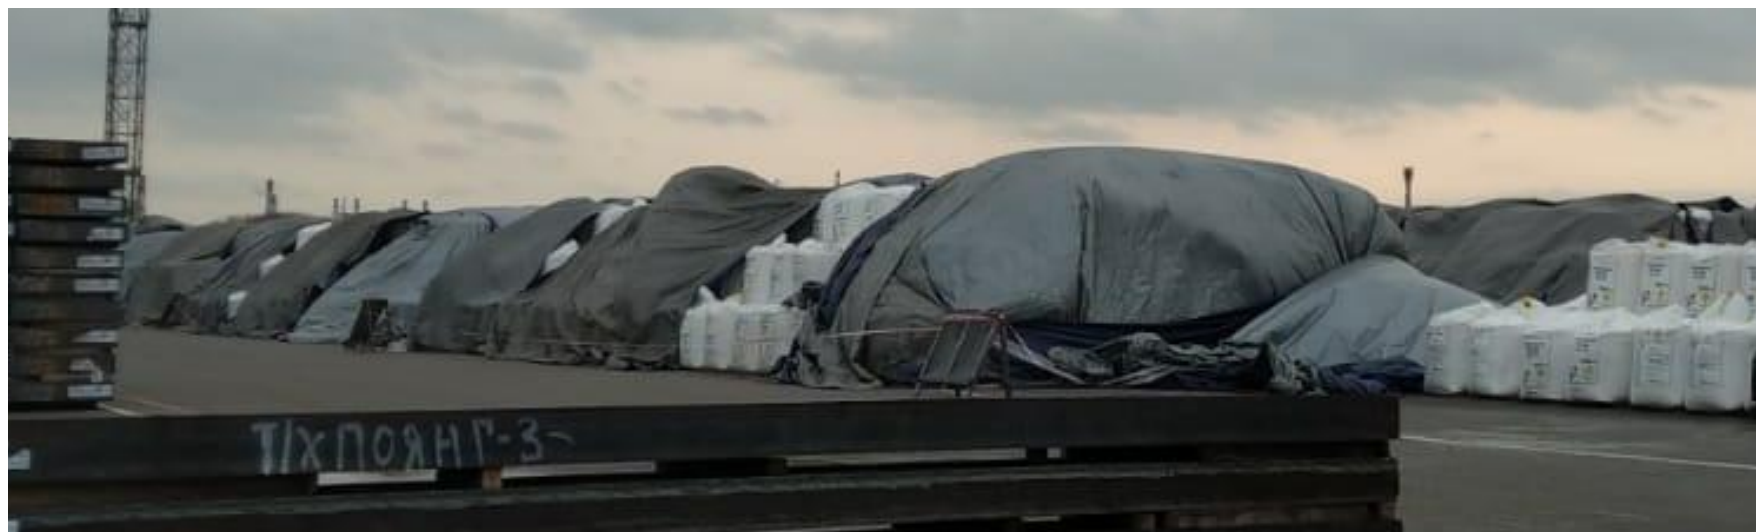
Хранение нитрата аммония.
