# Повышенная вибрация воздуходувки

Ведущий инженер по вибродиагностике,  
ООО "СИБУР-Кстово"

Менеджер ЦМД,  
ООО СИБУР

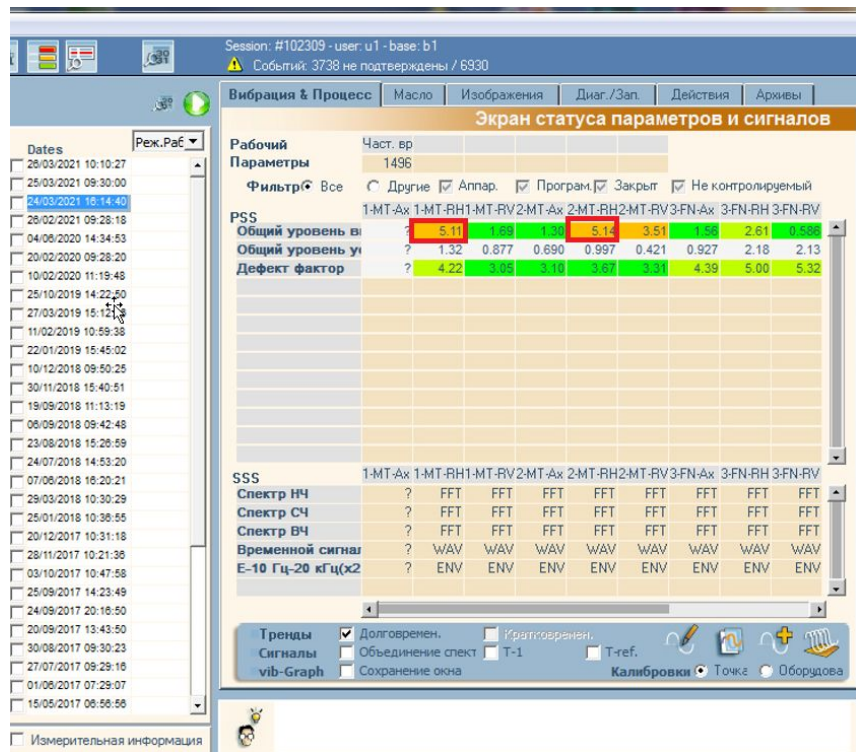
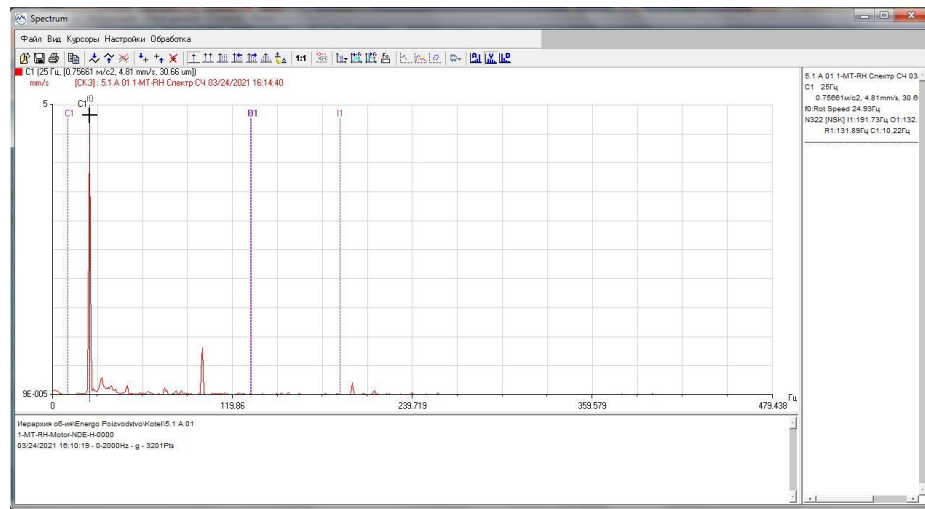
Распределение уровня вибрации на ЭД вентилятора в собранном состоянии от 24.03.2021

Как видно на графике, основной компонентой вибрации является 1X:

Причинами компоненты 1X могут быть:

- Дисбаланс
- Проблемы центровки/сборки муфты
- Ослабление жесткости

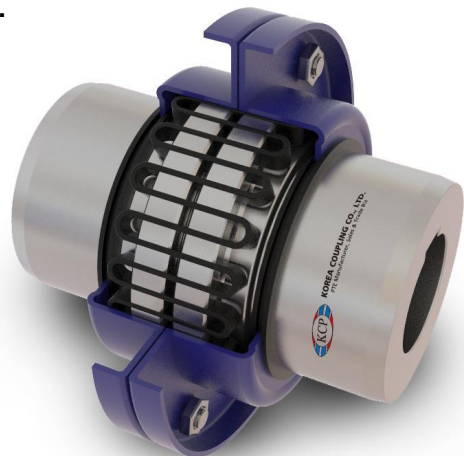
Далее **при повторной сборке муфты** было обнаружено **несоблюдение соосности защитных полуколец** («тарелок»), техническое предназначение которых – удерживание консистентной смазки в соединяемых «пружинной» частях муфты. **Эта несоосность создавала «тяжелую точку»** на оси вращения ротора и **послужило причиной образования дисбаланса**.

**Инженером по диагностике после анализа данных была рекомендована ревизия сборки муфты**, т.к. некорректно собранная муфта создает «тяжелую» точку, вызывающую дисбаланс.

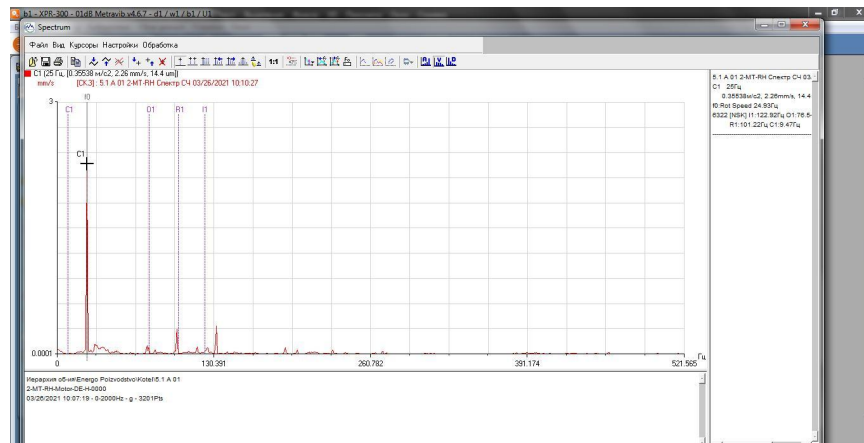
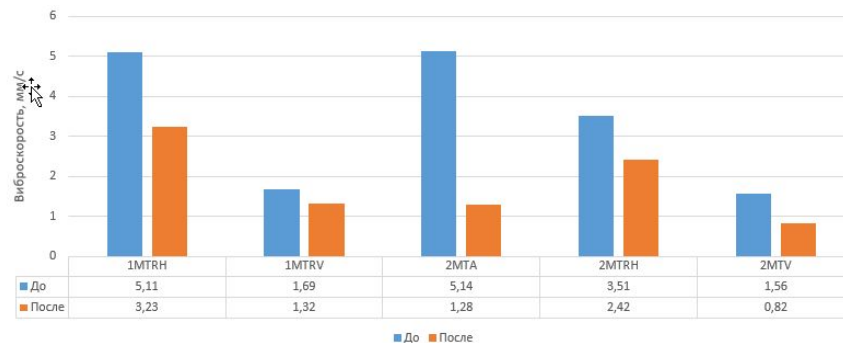
Абсолютная виброскорость подшипников опор электродвигателя

После корректировки дефекта, замеры вибрации были следующие:
