СИБУР

Повышенная вибрация воздуходувки

Игорь Кузин

Ведущий инженер по вибродиагностике,
ООО "СИБУР-Кстово"

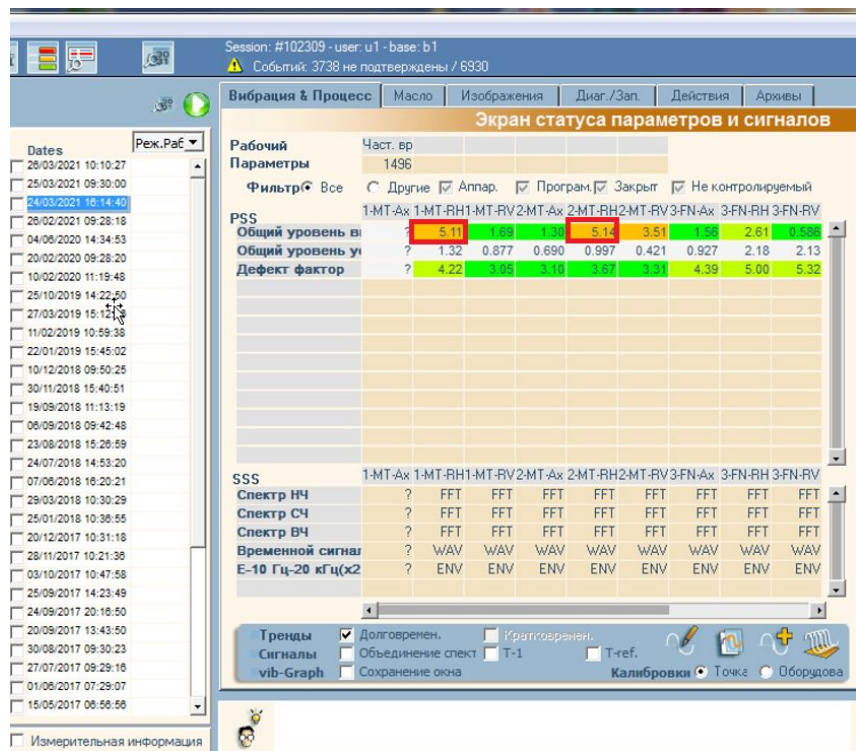
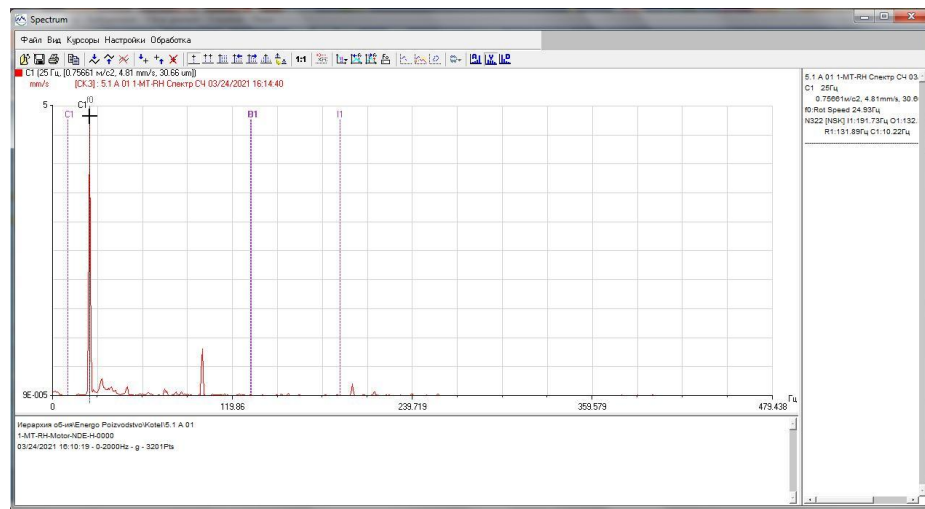
Распределение уровня вибрации на ЭД вентилятора в собранном состоянии от 24.03.2021

Как видно на графике, основной компонентой вибрации является 1X:

Причинами компоненты 1X могут быть:

- Дисбаланс
- Проблемы центровки/сборки муфты
- Ослабление жесткости

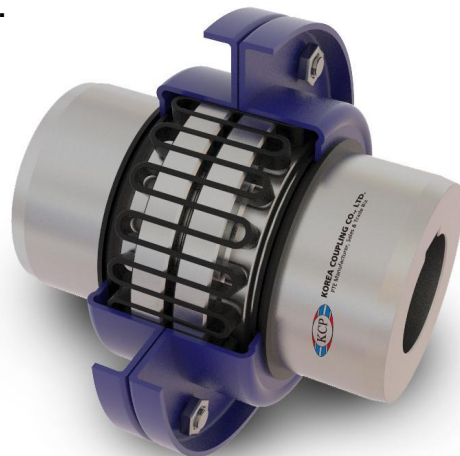
Далее **при повторной сборке муфты** было обнаружено **несоблюдение соосности защитных полуколец** («тарелок»), техническое предназначение которых – удерживание консистентной смазки в соединяемых «пружинной» частях муфты. **Эта несоосность создавала «тяжелую точку»** на оси вращения ротора и **послужило причиной образования дисбаланса**.

Инженером по диагностике после анализа данных была рекомендована ревизия сборки муфты, т.к. некорректно собранная муфта создает «тяжелую» точку, вызывающую дисбаланс.
