СИБУР

Повышенная вибрация воздуходувки

Ведущий инженер по вибродиагностике,
ООО "СИБУР-Кстово"

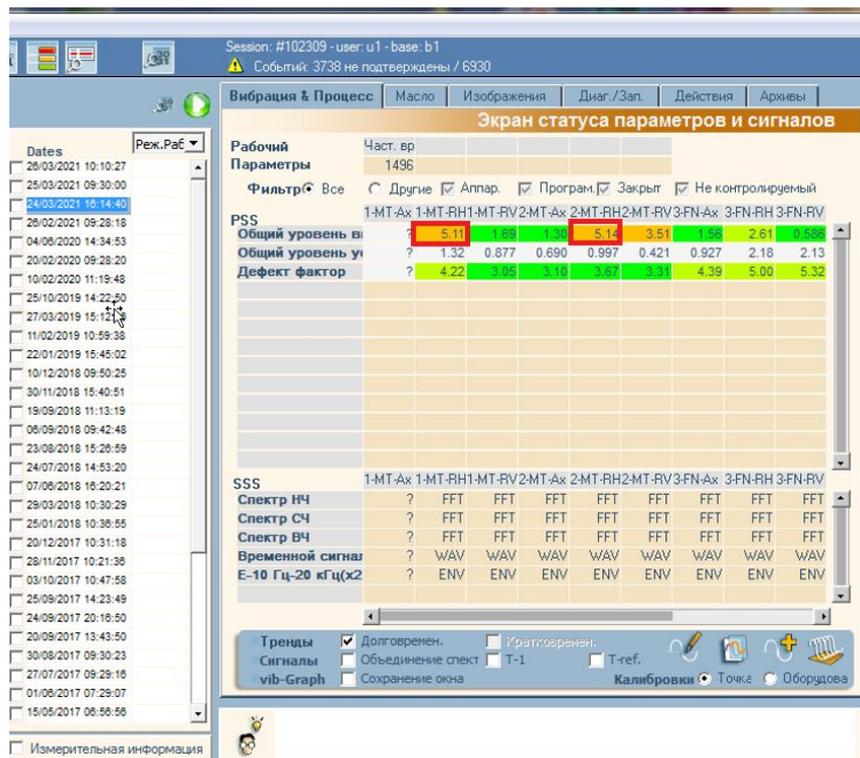
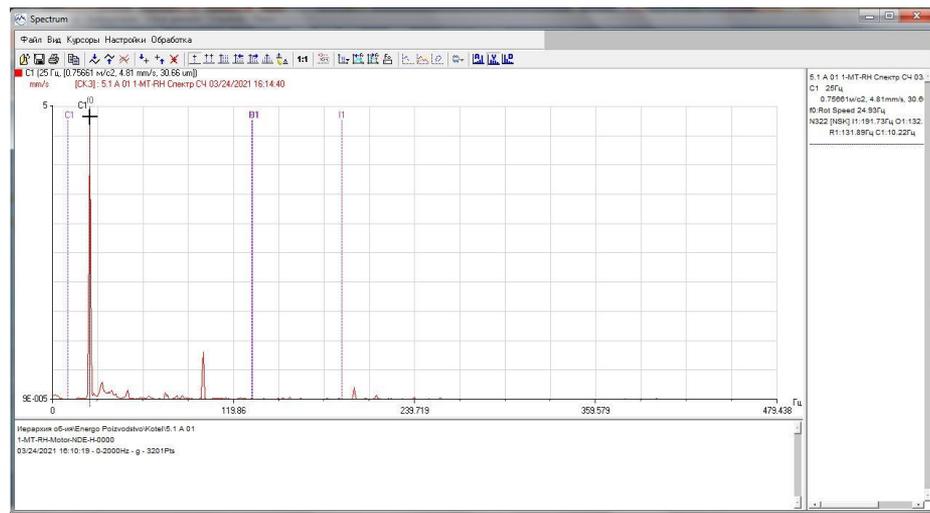
Распределение уровня вибрации на ЭД вентилятора в собранном состоянии от 24.03.2021

Как видно на графике, основной компонентой вибрации является 1X:

Причинами компоненты 1X могут быть:

- Дисбаланс
- Проблемы центровки/сборки муфты
- Ослабление жесткости

Инженером по диагностике после анализа данных была рекомендована ревизия сборки муфты, т.к. некорректно собранная муфта создает «тяжелую» точку, вызывающую дисбаланс.

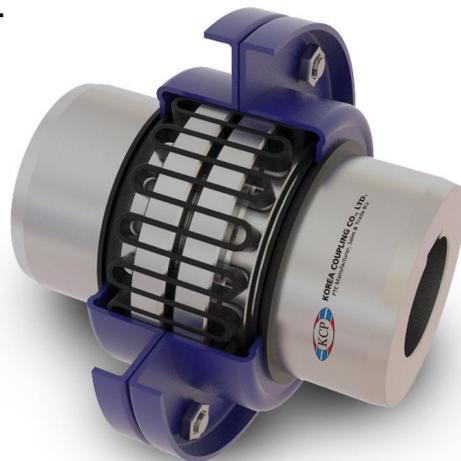
Далее **при повторной сборке муфты** было обнаружено **несоблюдение соосности защитных полуколец** («тарелок»), техническое предназначение которых – удерживание консистентной смазки в соединяемых «пружиной» частях муфты. **Эта несоосность создавала «тяжелую точку»** на оси вращения ротора и **послужило причиной образования дисбаланса**.

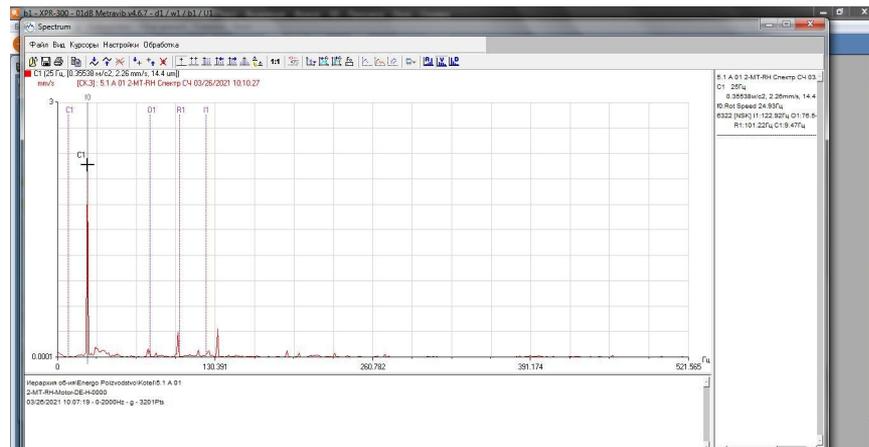
Данные после ремонта

После корректировки дефекта, замеры вибрации были следующие:
