Отчет Н.Е.А.Т.

Дата проверки 23.10.2019 г.

Место проверки Центральное реагентное хозяйство, цех №17

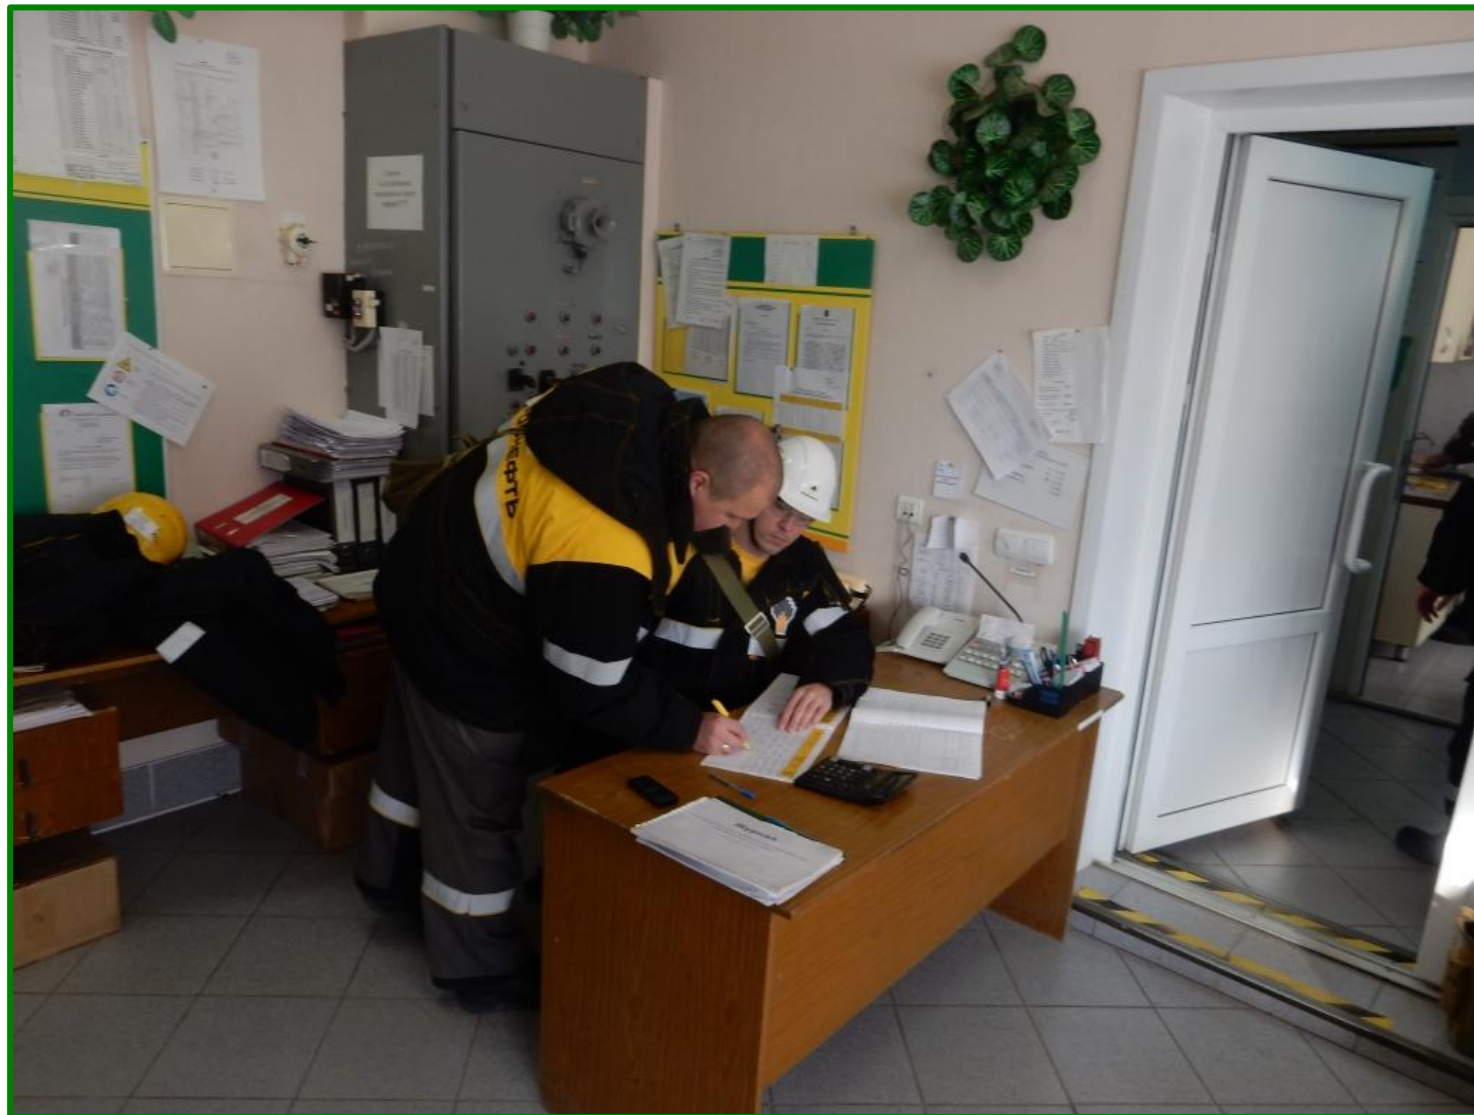
№ п/п	Описание наблюдения	Мероприятие	Срок выполнения	Ответственный (ФИО, должность)
Положительные моменты				
1.	Участникам проверки был проведён подробный инструктаж (фото №1).	-	-	-

ФОТО № 1. Центральное реагентное хозяйство, цех №17
Участникам проверки был проведён подробный инструктаж

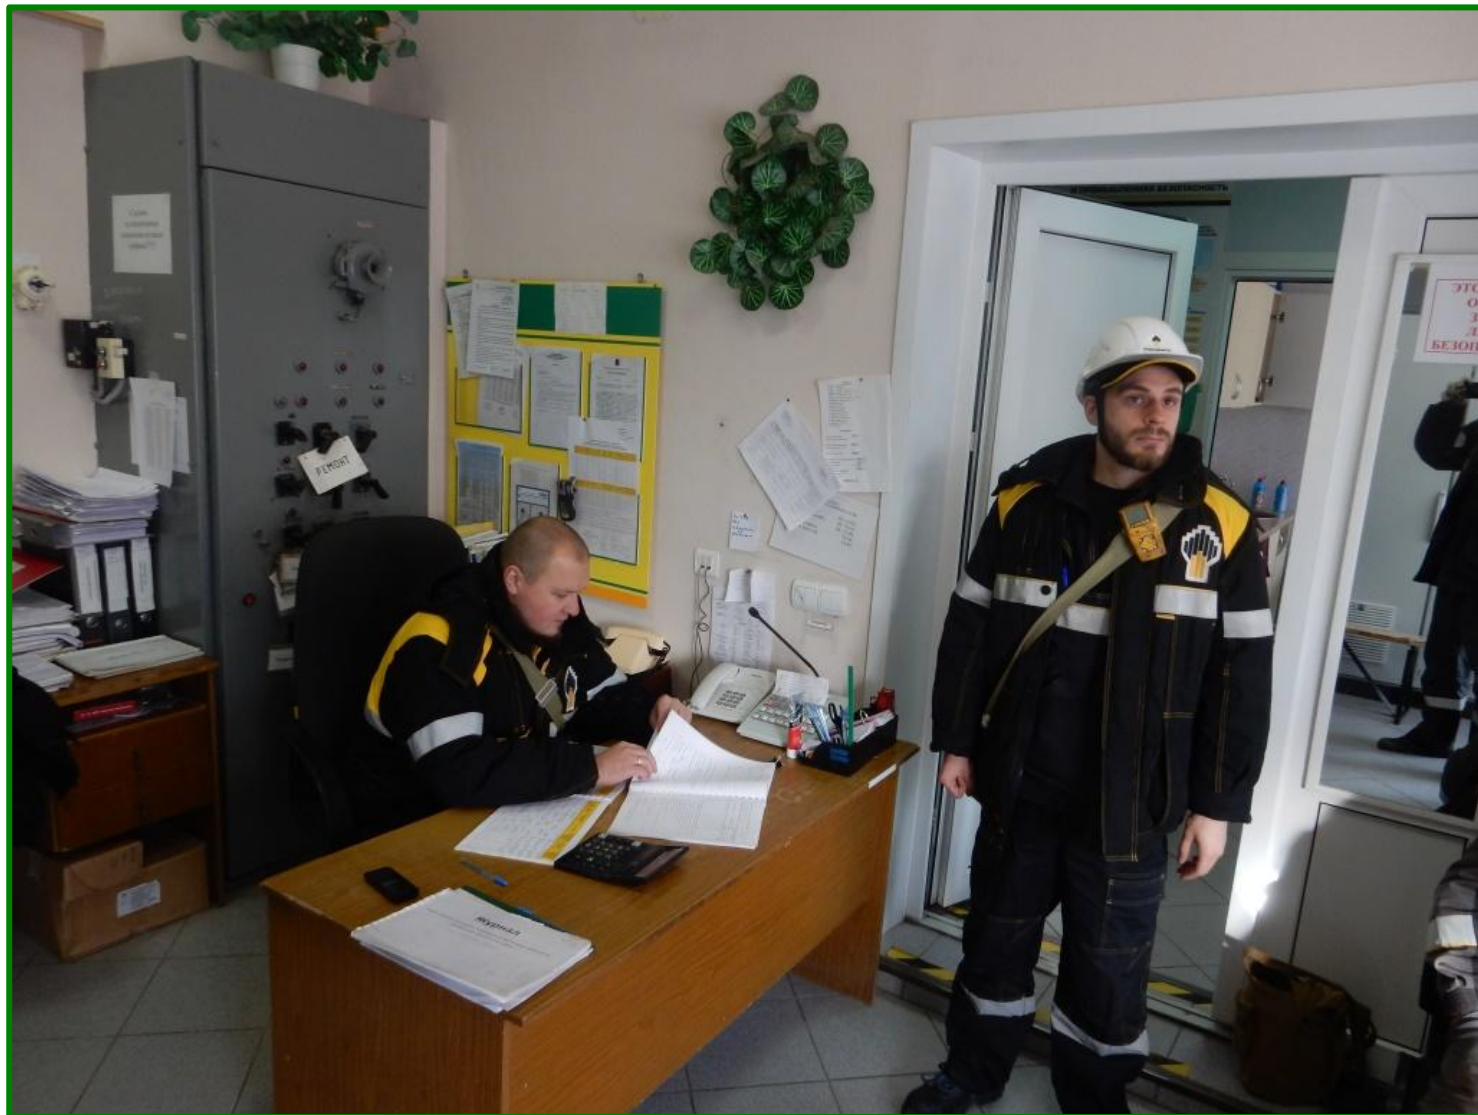
ФОТО № 2. Центральное реагентное хозяйство, цех №17

2.	В оперативных журналах выполняются записи о проделанной работе в течение смены (фото №2, №3).	-	-	-
3.	Системы блокировок, сигнализации и противоаварийной защиты исправны и включены в работу. (фото №4, №5, №6).	-	-	-

В оперативных журналах выполняются записи о проделанной работе в течение смены.

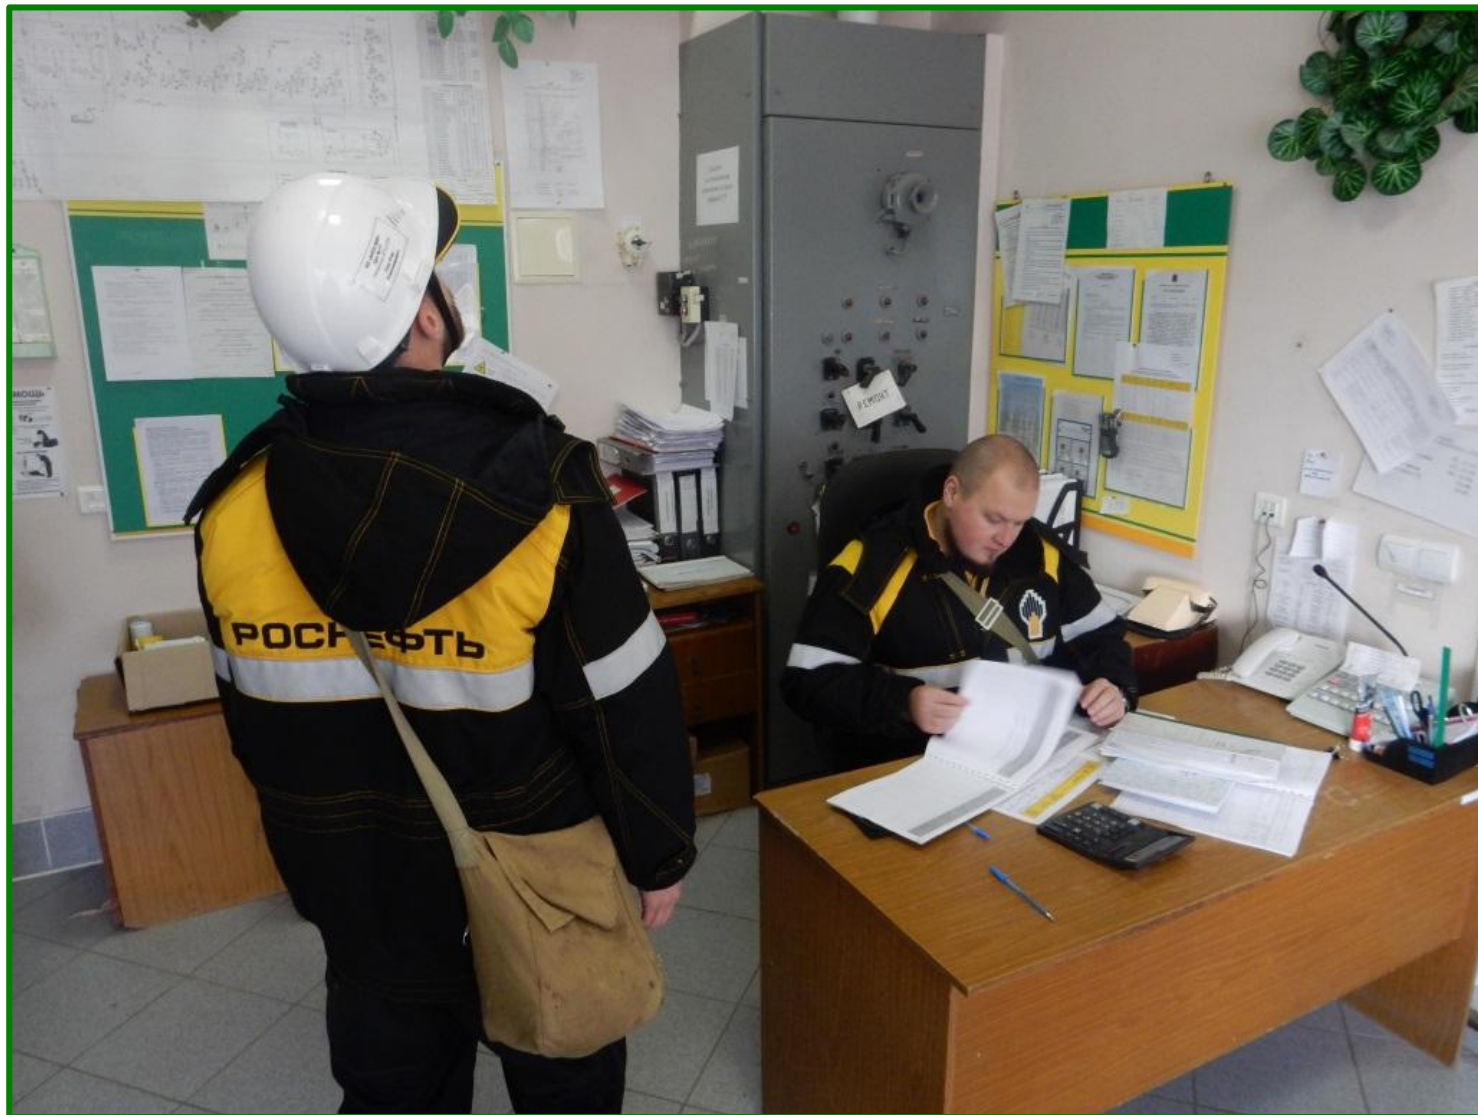
ФОТО № 3. Центральное реагентное хозяйство, цех №17

В оперативных журналах выполняются записи о проделанной работе в течение смены.

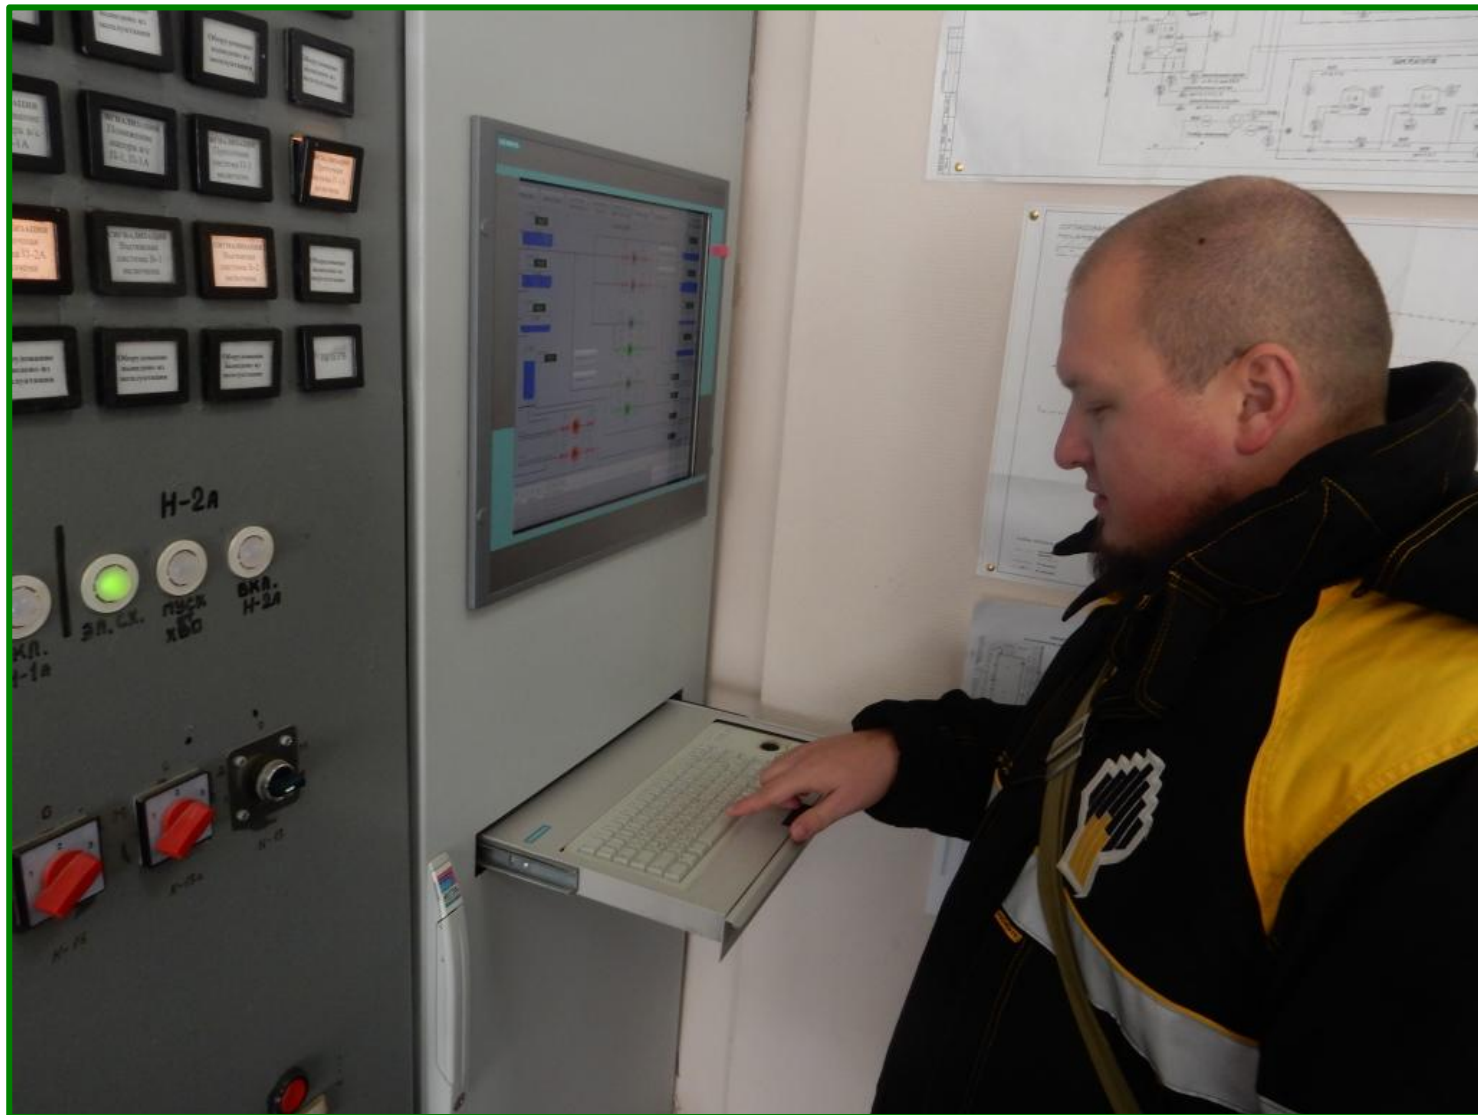
ФОТО № 4. Центральное реагентное хозяйство, цех №17
Системы блокировок, сигнализации и противоаварийной защиты исправны и включены в работу.

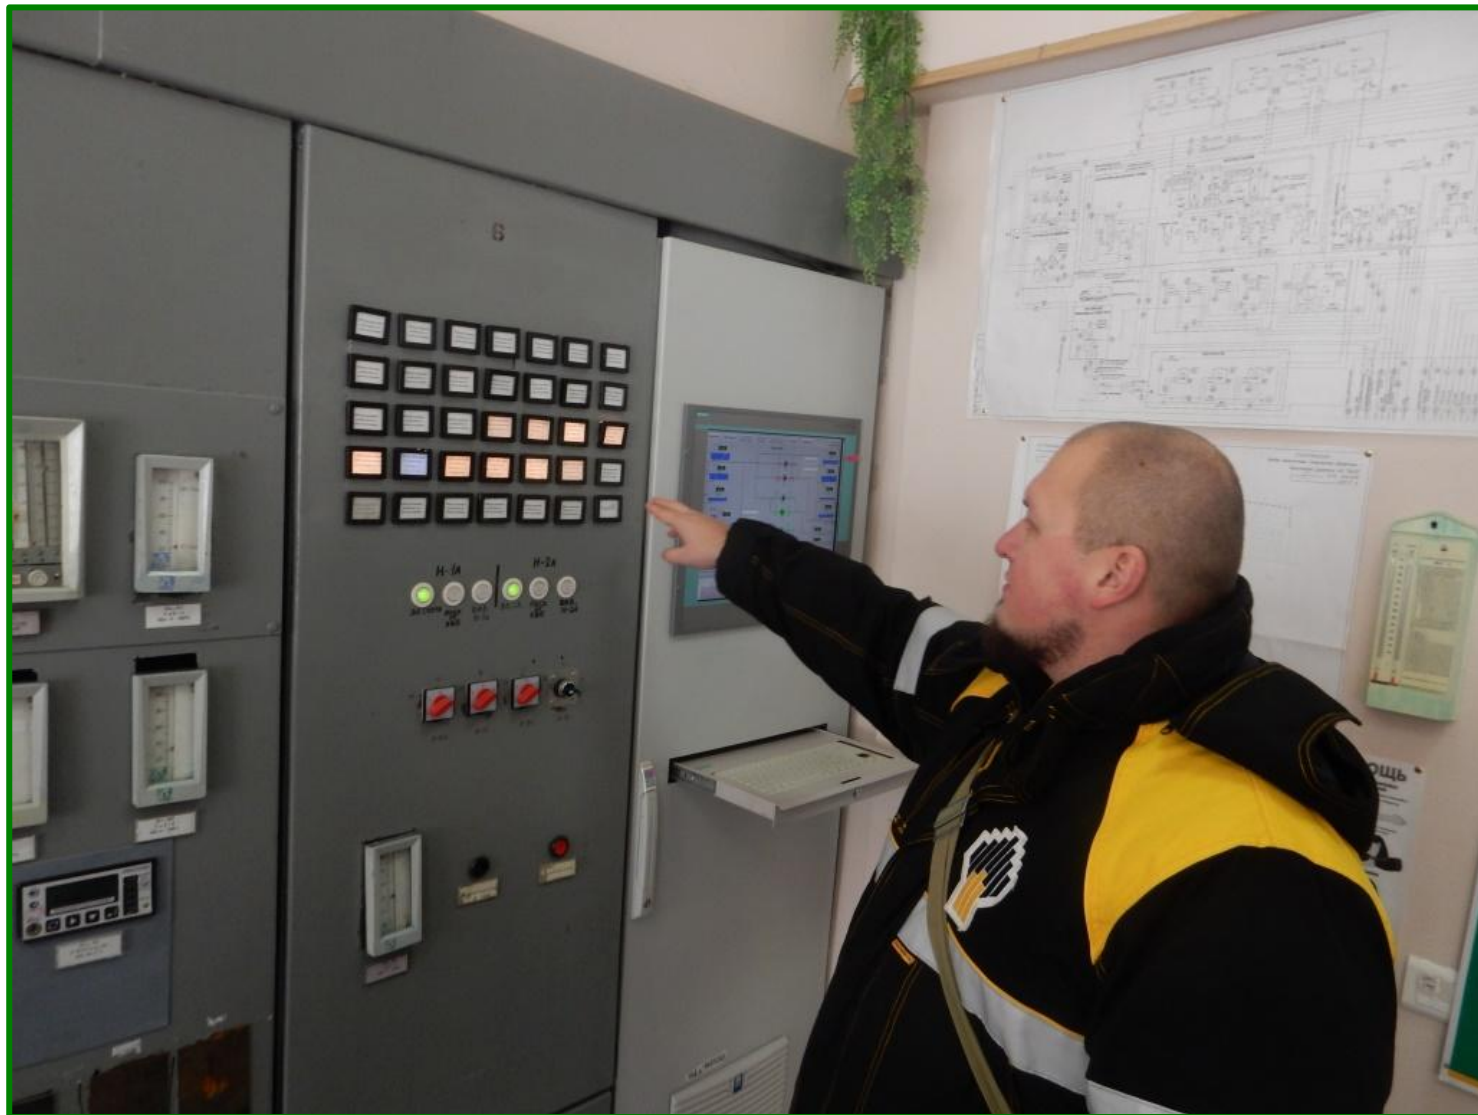
ФОТО № 5. Центральное реагентное хозяйство, цех №17
Системы блокировок, сигнализации и противоаварийной защиты исправны и включены в работу.

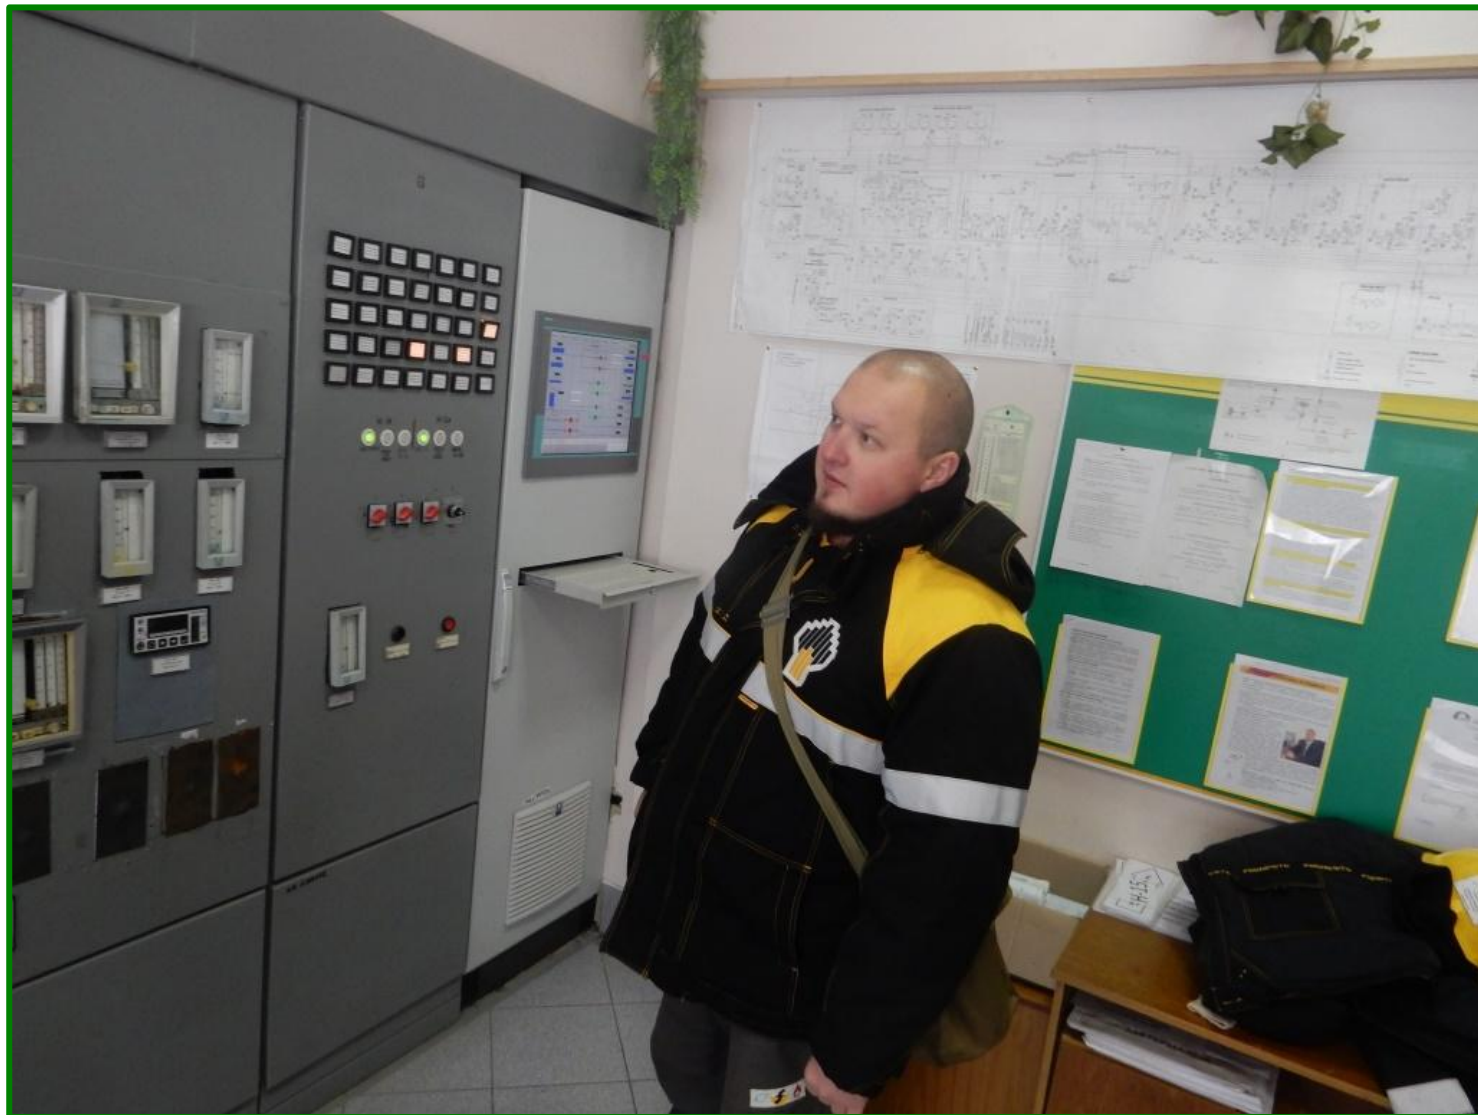
ФОТО № 6. Центральное реагентное хозяйство, цех №17
Системы блокировок, сигнализации и противоаварийной защиты исправны и включены в работу.

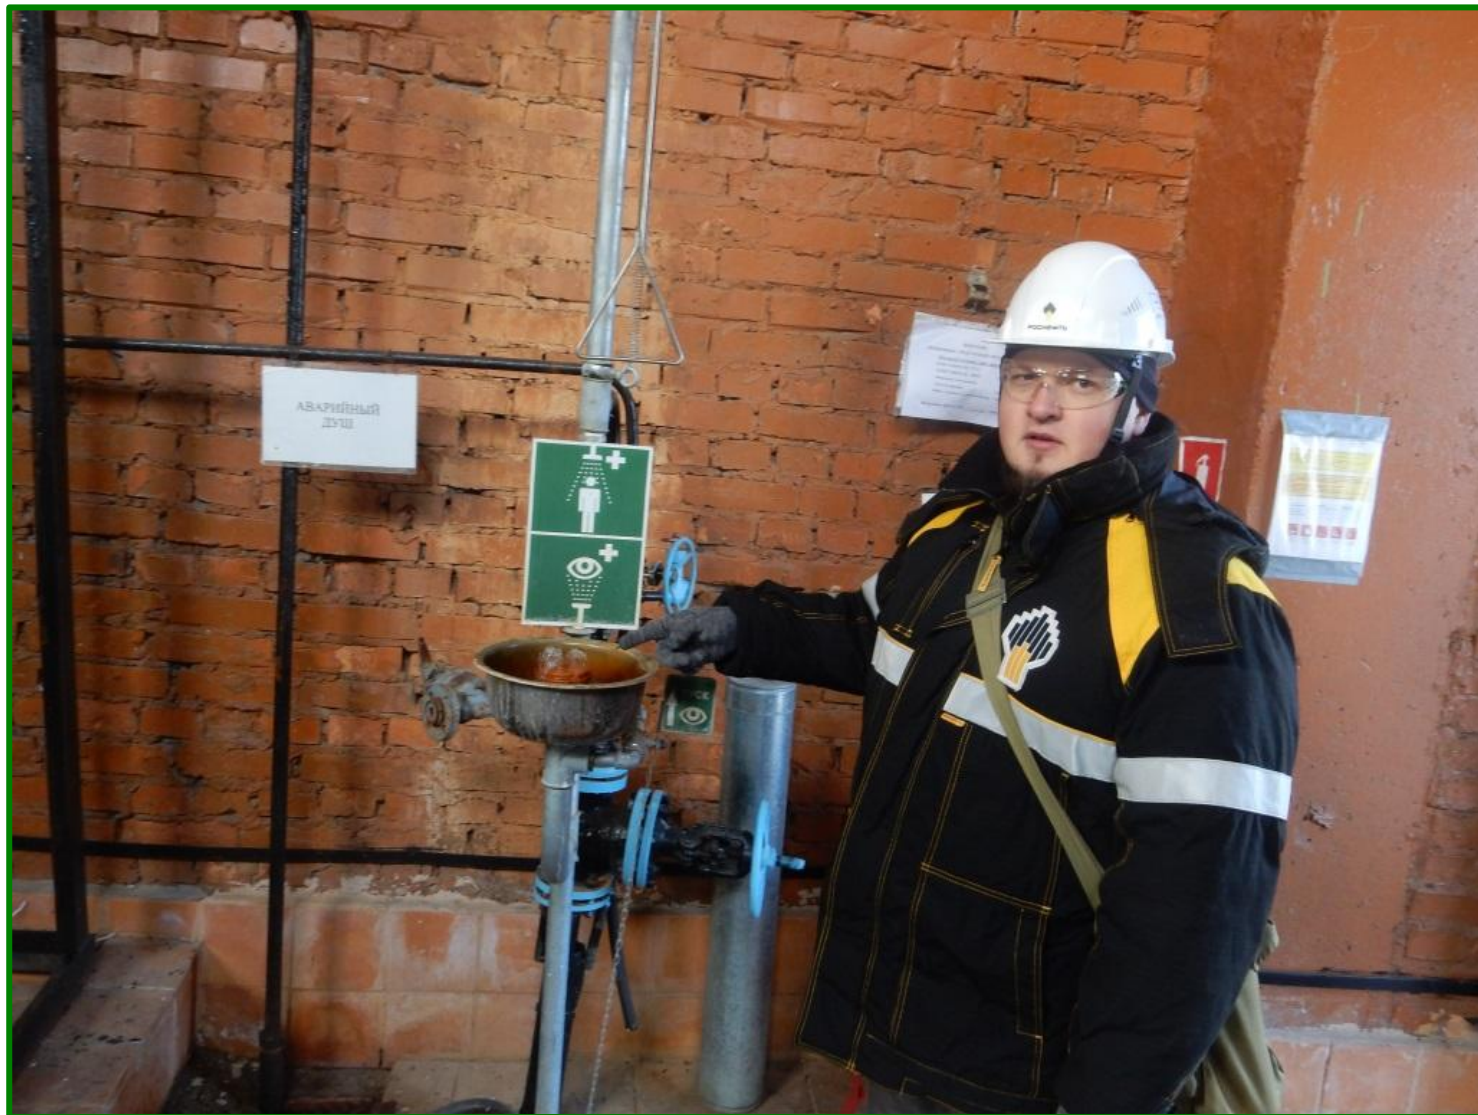
ФОТО № 7. Центральное реагентное хозяйство, цех №17

4.	Аварийный душ находится в исправном состоянии, оснащен информационными табличками. (фото №7, №8).	-	-	-
Отрицательные моменты				
5.	Мусор, посторонние предметы с северной стороны АБК цеха №17 (фото №9).	Убрать мусор, посторонние предметы, не допускать повторного складирования.	30.11.2019г.	Начальник цеха №17

Аварийный душ находится в исправном состоянии, оснащен информационными табличками.

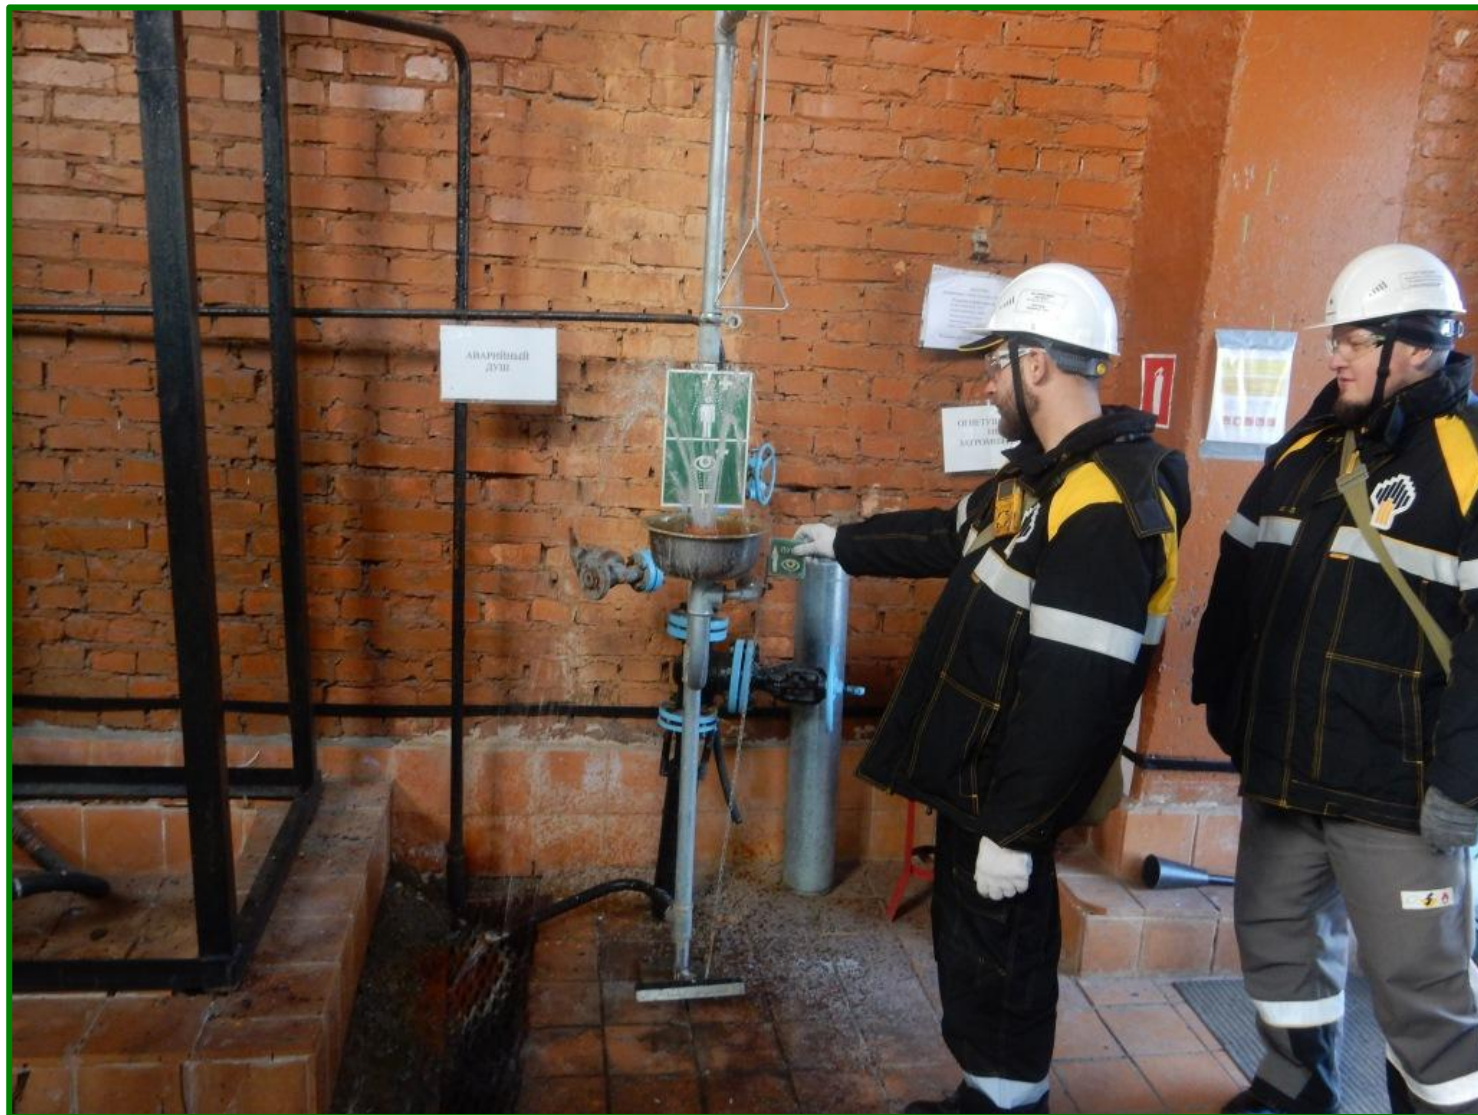
ФОТО № 8. Центральное реагентное хозяйство, цех №17

Аварийный душ находится в исправном состоянии, оснащен информационными табличками.

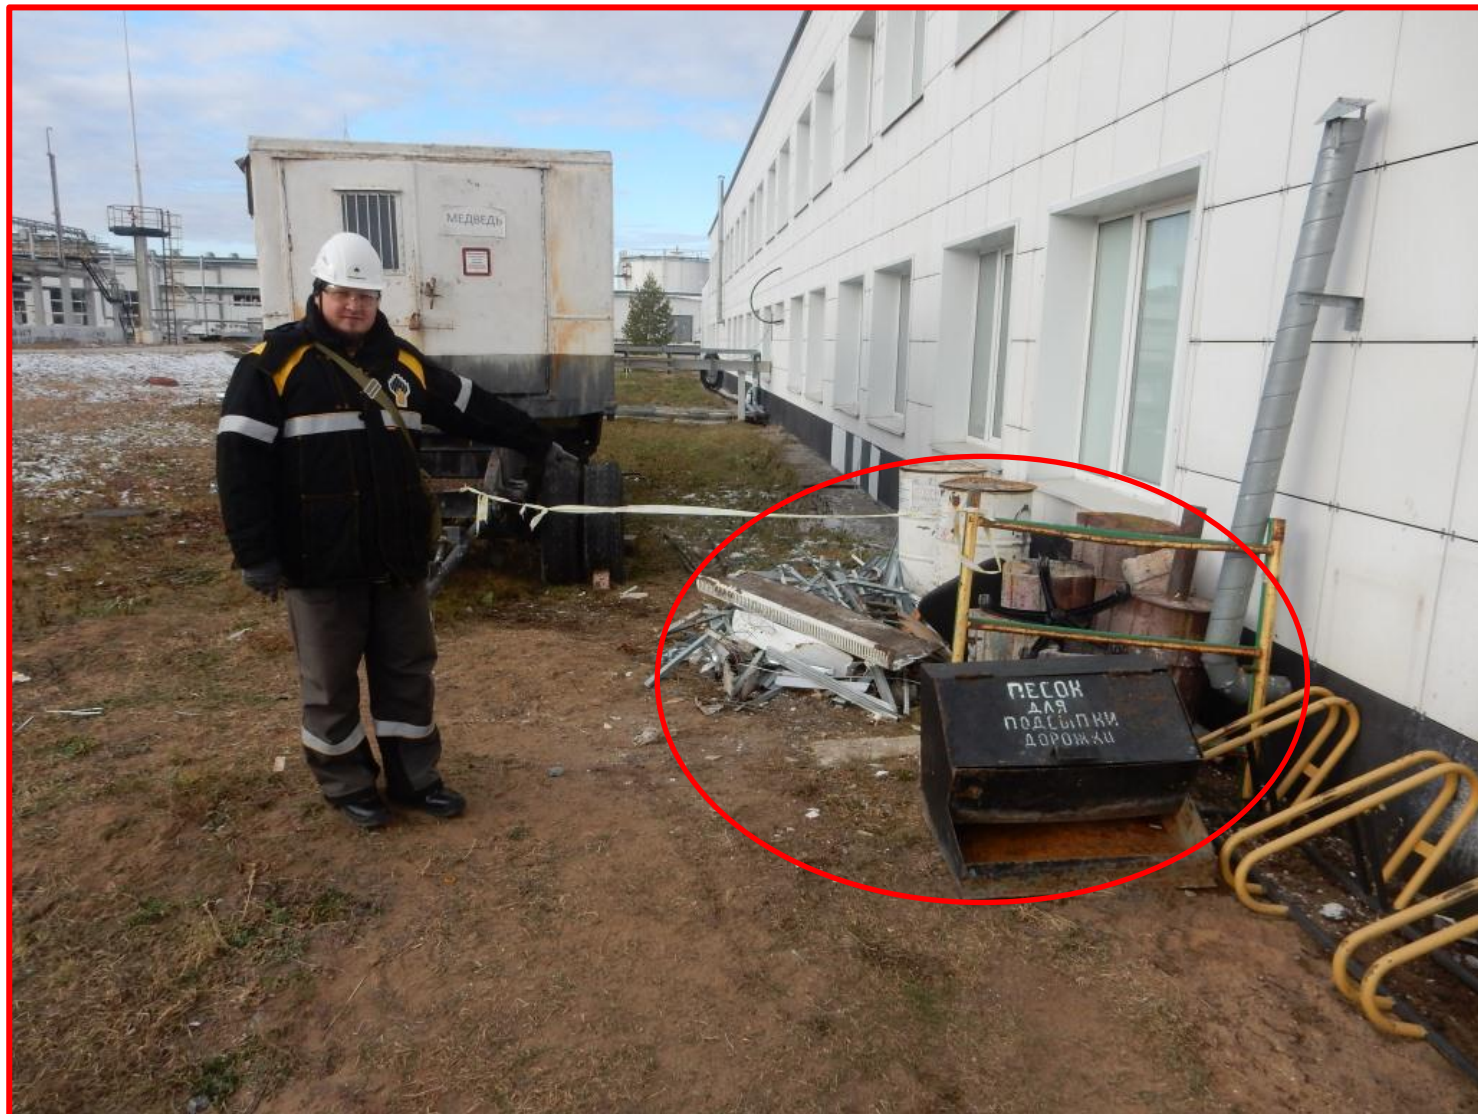
ФОТО № 9. Центральное реагентное хозяйство, цех №17
Мусор, посторонние предметы с северной стороны АБК цеха №17.

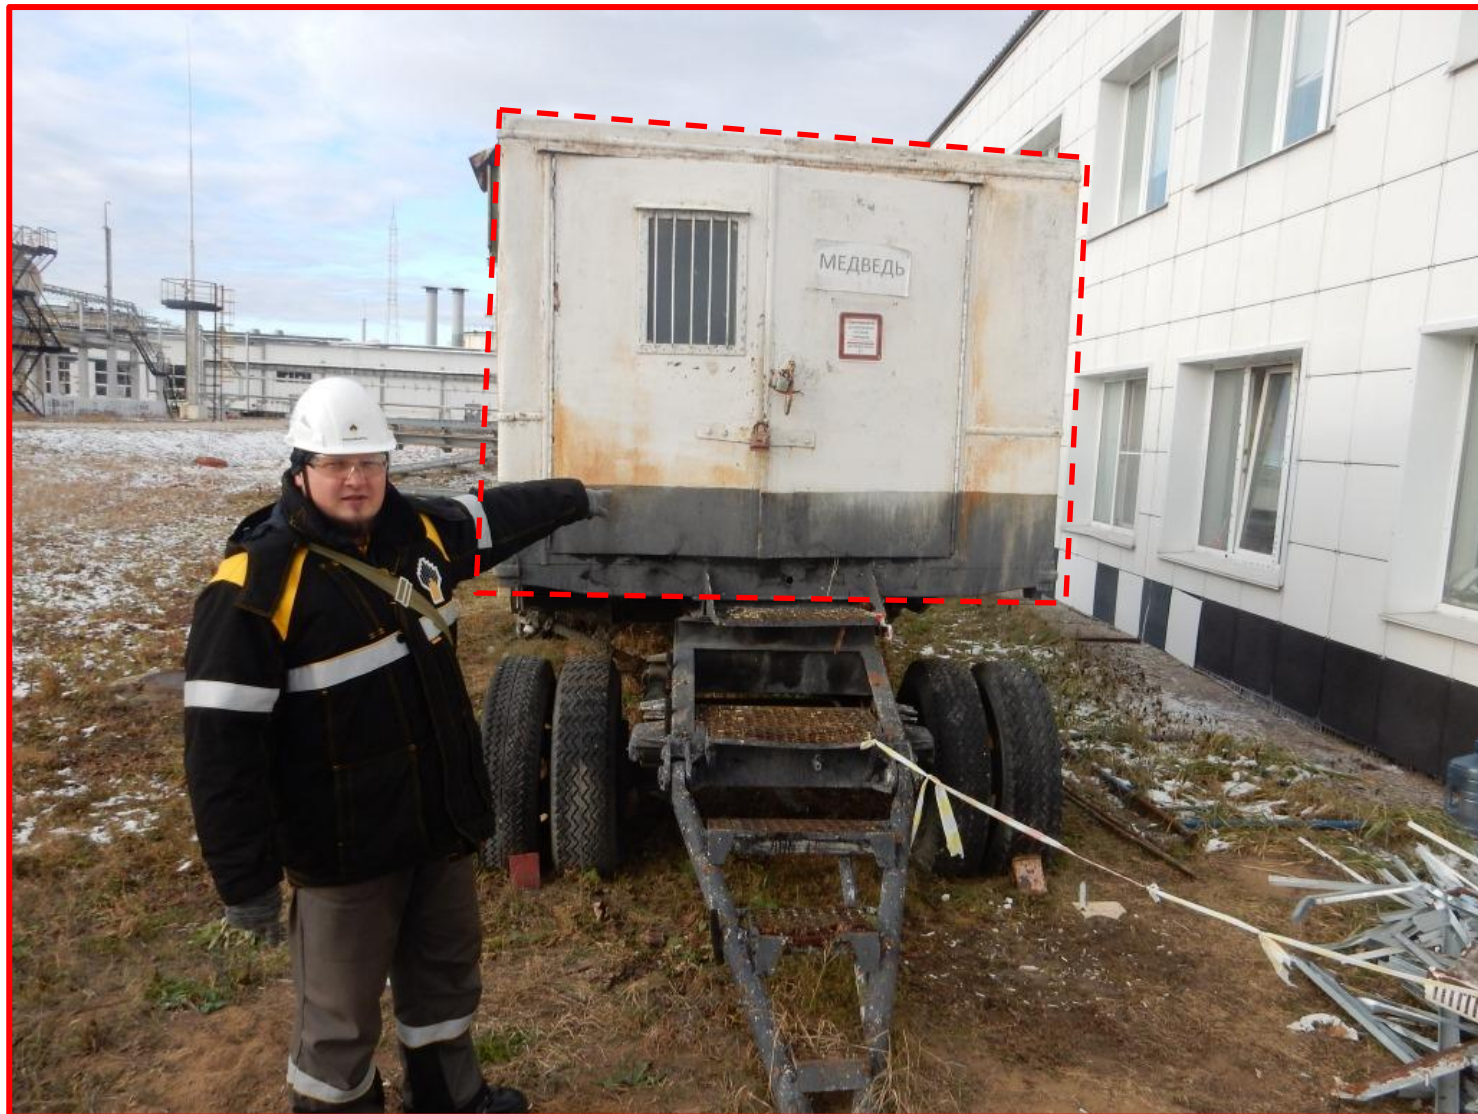
ФОТО № 10. Центральное реагентное хозяйство, цех №17

6.	Отсутствуют инвентарный номер, информация о принадлежности и предназначении на передвижном вагончике (фото №10).	Нанести соответствующие идентификационные надписи на передвижной вагончик.	30.11.2019г.	Начальник цеха №17

Отсутствуют инвентарный номер, информация о принадлежности и предназначении на передвижном вагончике.

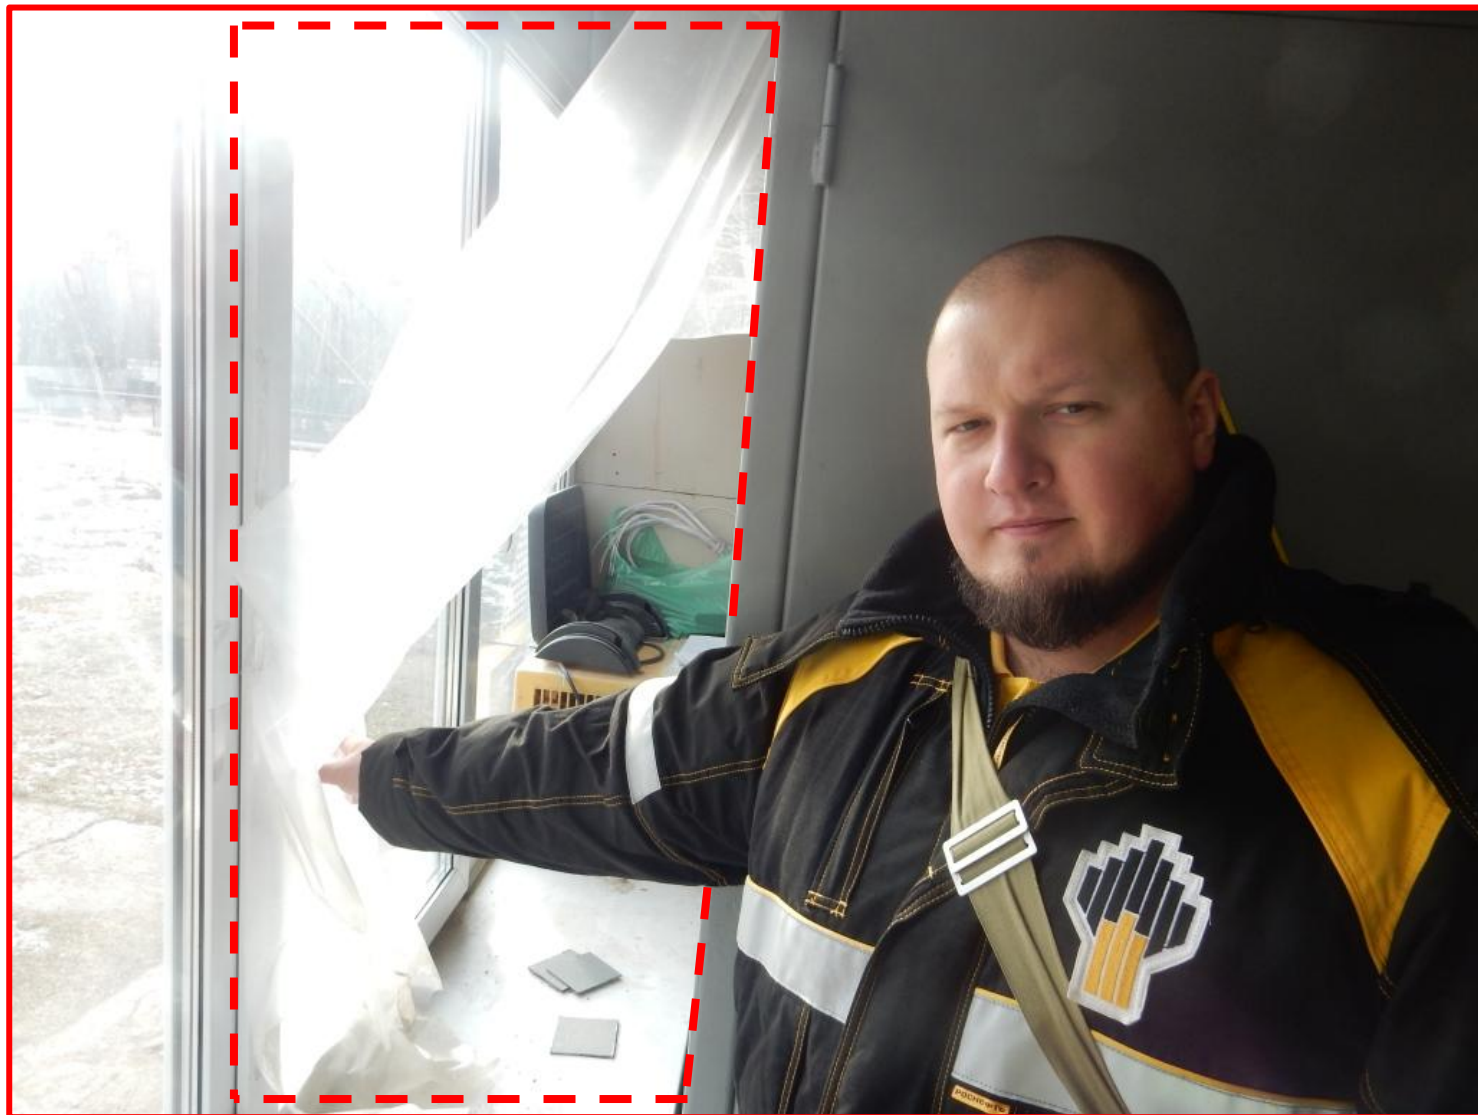
7.	Не ограничен доступ за ЩИТ КИПиА в помещении операторной (фото №11).	Ограничить физический доступ за ЩИТ КИПиА.	30.11.2019г.	Начальник цеха №17
8.	Неисправное освещение в помещении операторной (фото №12), комнате приема пищи (фото №13), насосной присадок (фото №14), ПВК (фото №15).	Обеспечить устранение неисправностей освещения рабочих мест.	30.11.2019г.	Начальник цеха №17

ФОТО № 11. Центральное реагентное хозяйство, цех №17
Не ограничен доступ за ЩИТ КИПиА в помещении операторной.

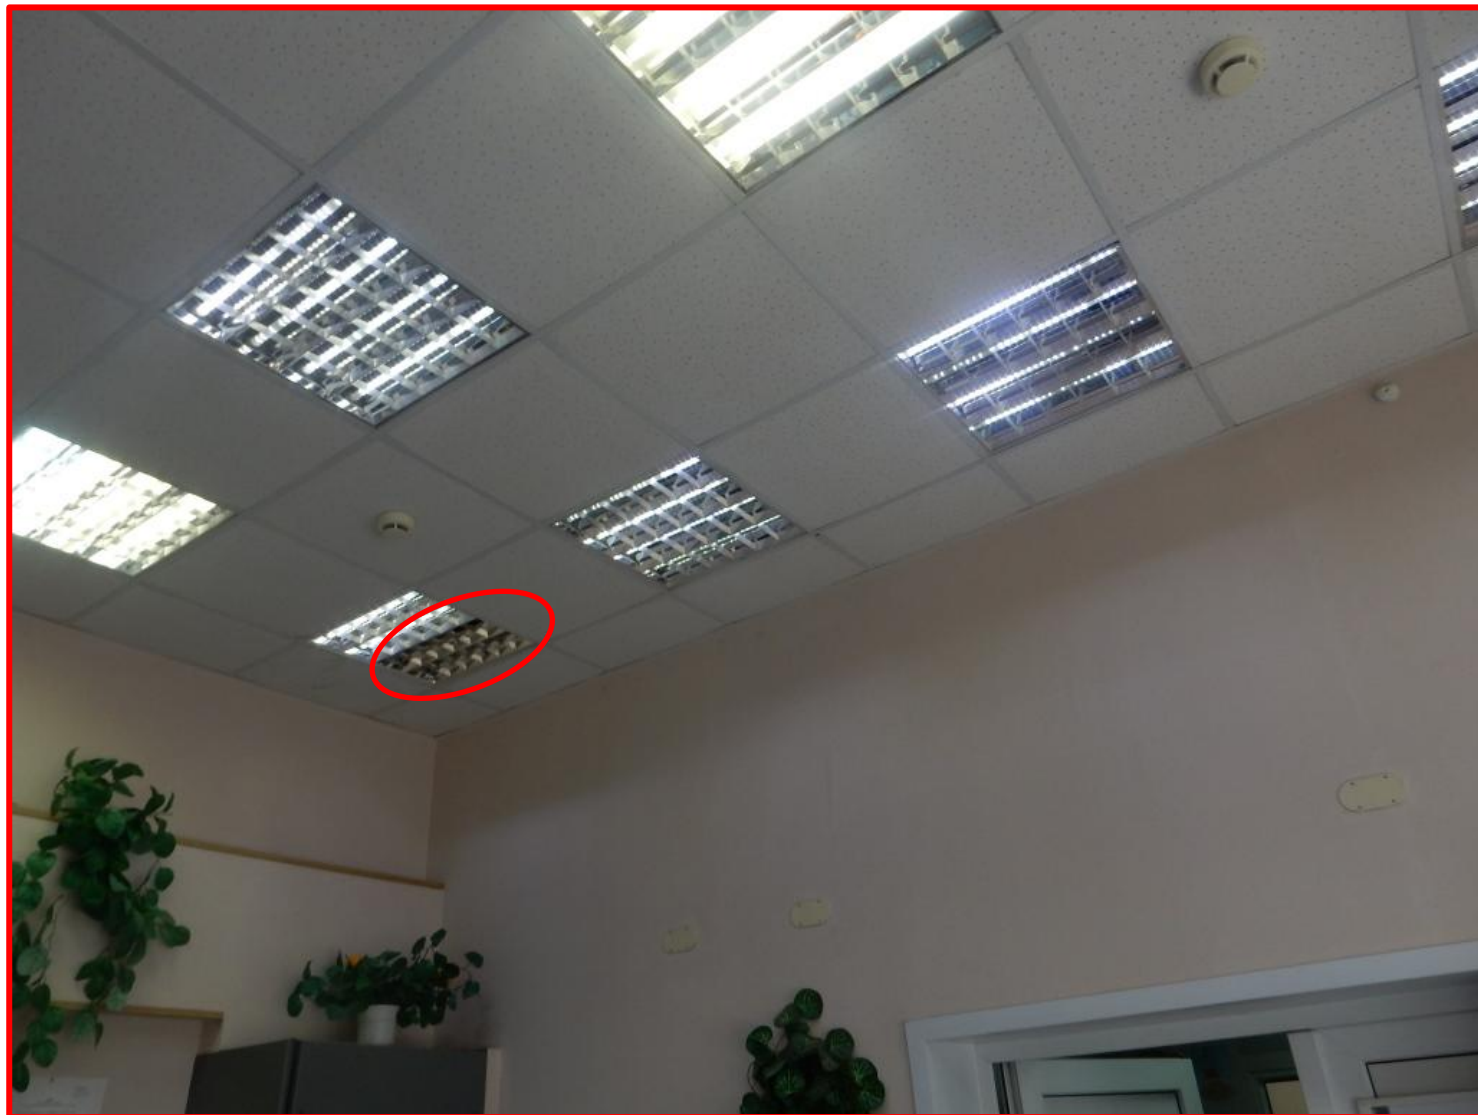
ФОТО № 12. Центральное реагентное хозяйство, цех №17
Неисправное освещение в помещении операторной.

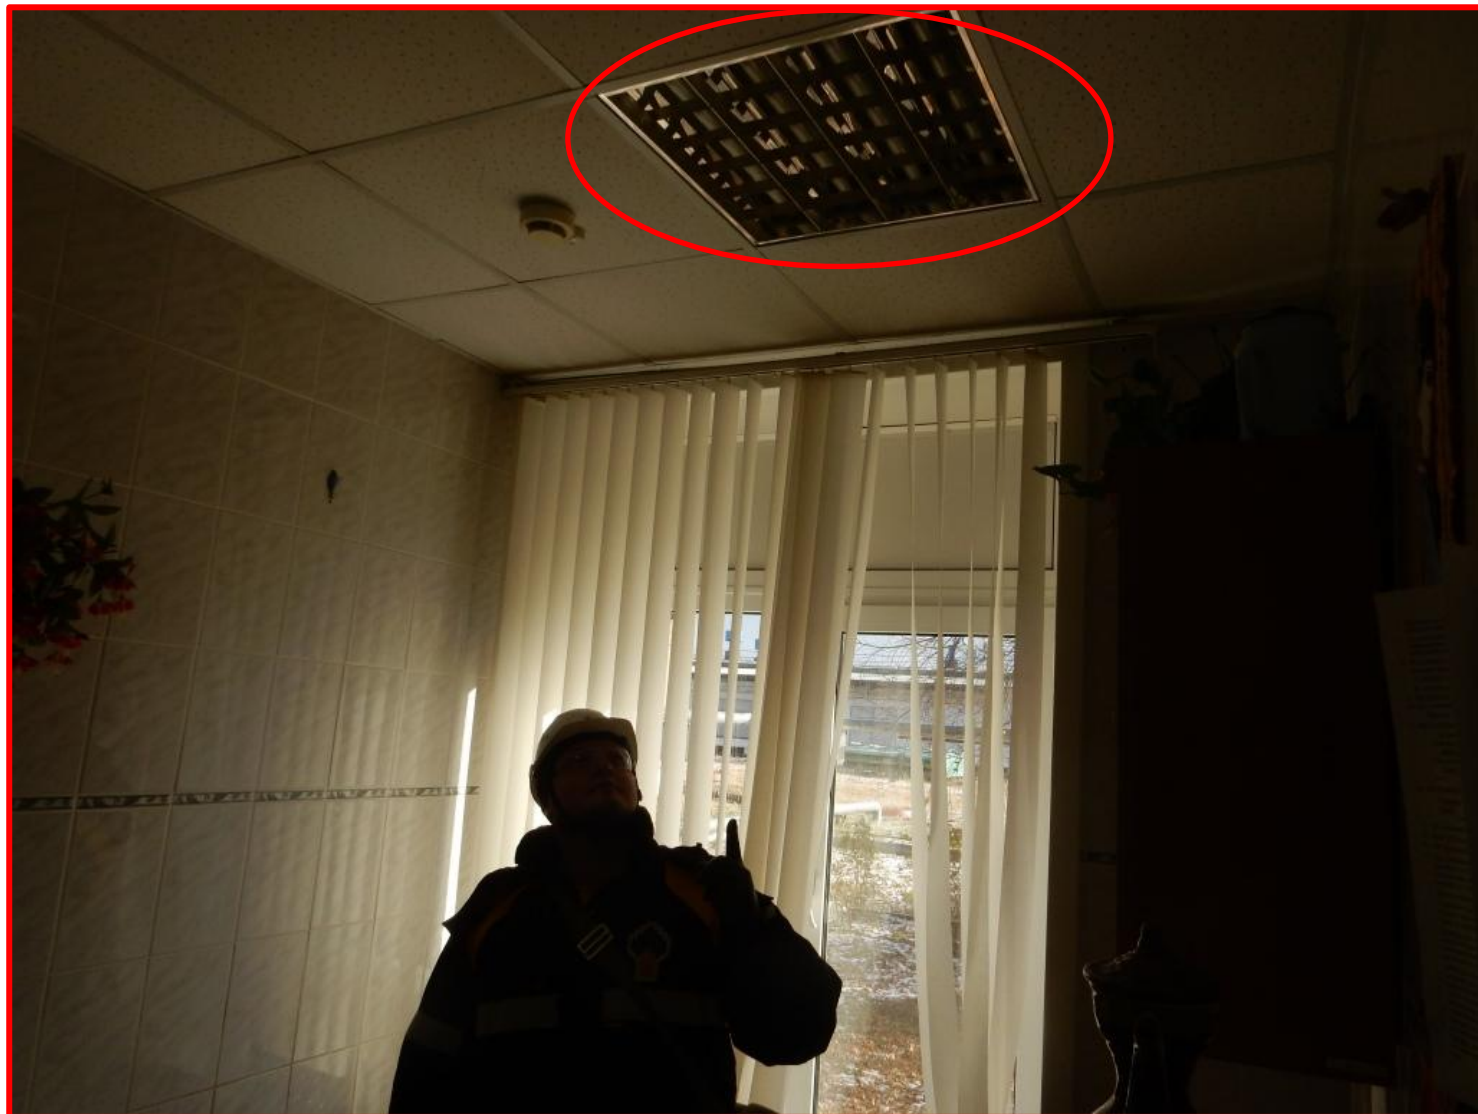
ФОТО № 13. Центральное реагентное хозяйство, цех №17
Неисправное освещение в комнате приема пищи.
