Отчет Н.Е.А.Т.

Дата проверки 23.10.2019 г.

Место проверки Центральное реагентное хозяйство, цех №17

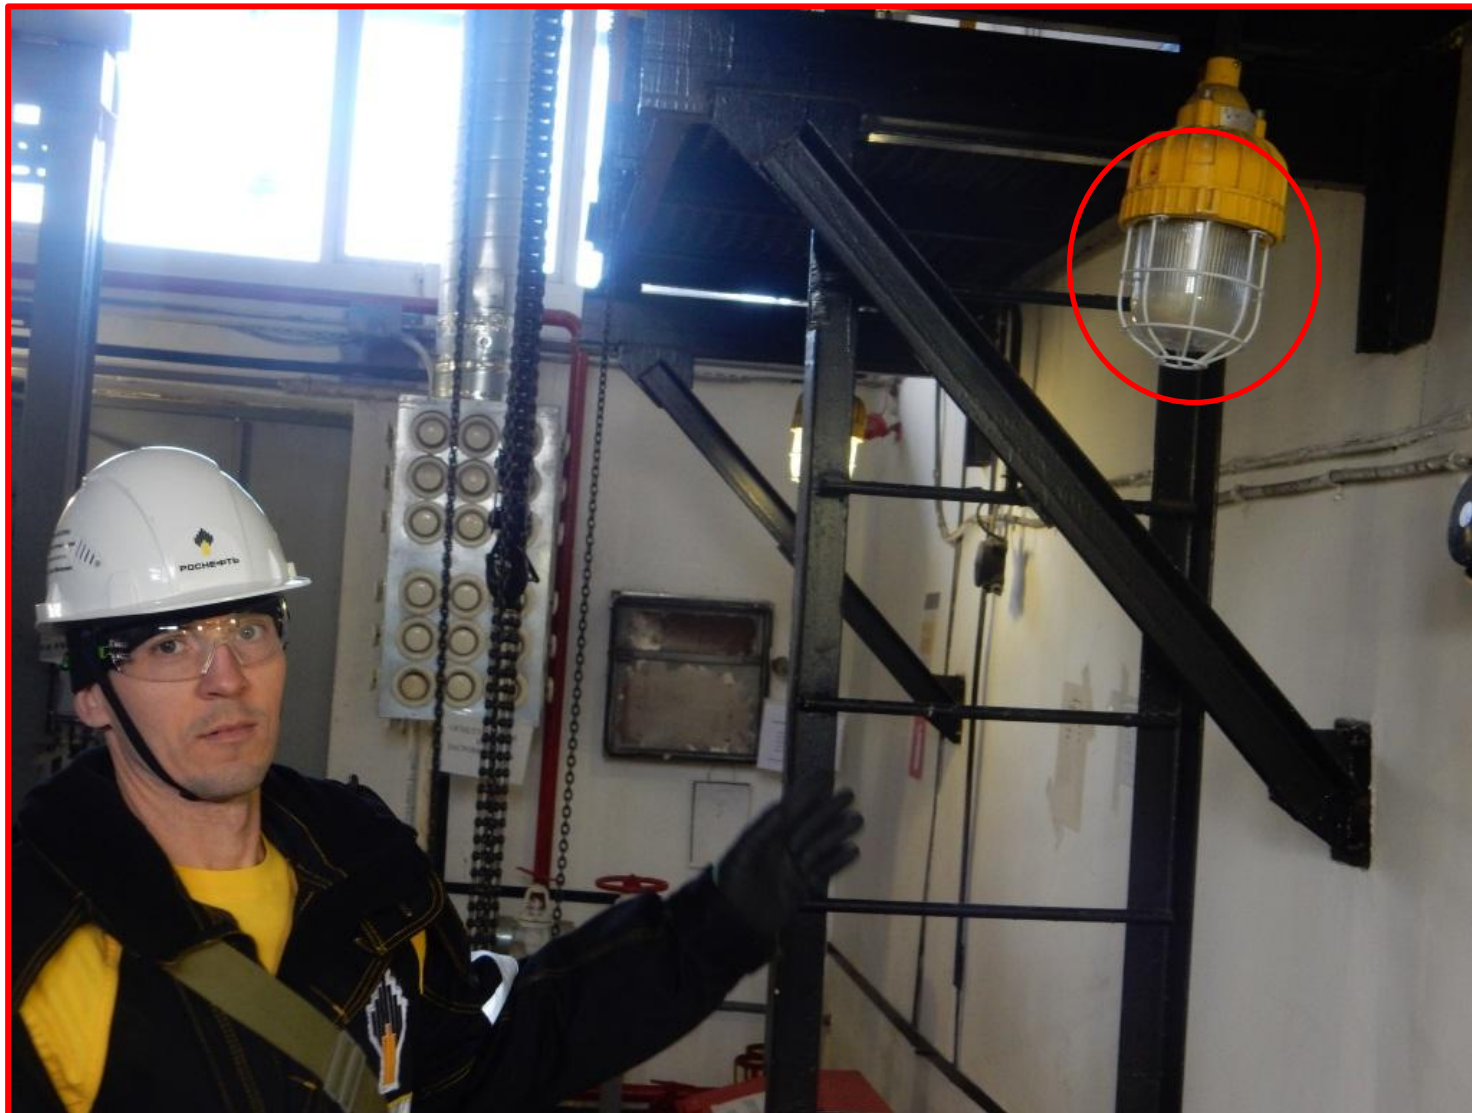
7.	Не ограничен доступ за ЩИТ КИПиА в помещении операторной (фото №11).	Ограничить физический доступ за ЩИТ КИПиА.	30.11.2019г.	Начальник цеха №17
8.	Неисправное освещение в помещении операторной (фото №12), комнате приема пищи (фото №13), насосной присадок (фото №14), ПВК (фото №15).	Обеспечить устранение неисправностей освещения рабочих мест.	30.11.2019г.	Начальник цеха №17

ФОТО № 14. Центральное реагентное хозяйство, цех №17
Неисправное освещение в насосной присадок.

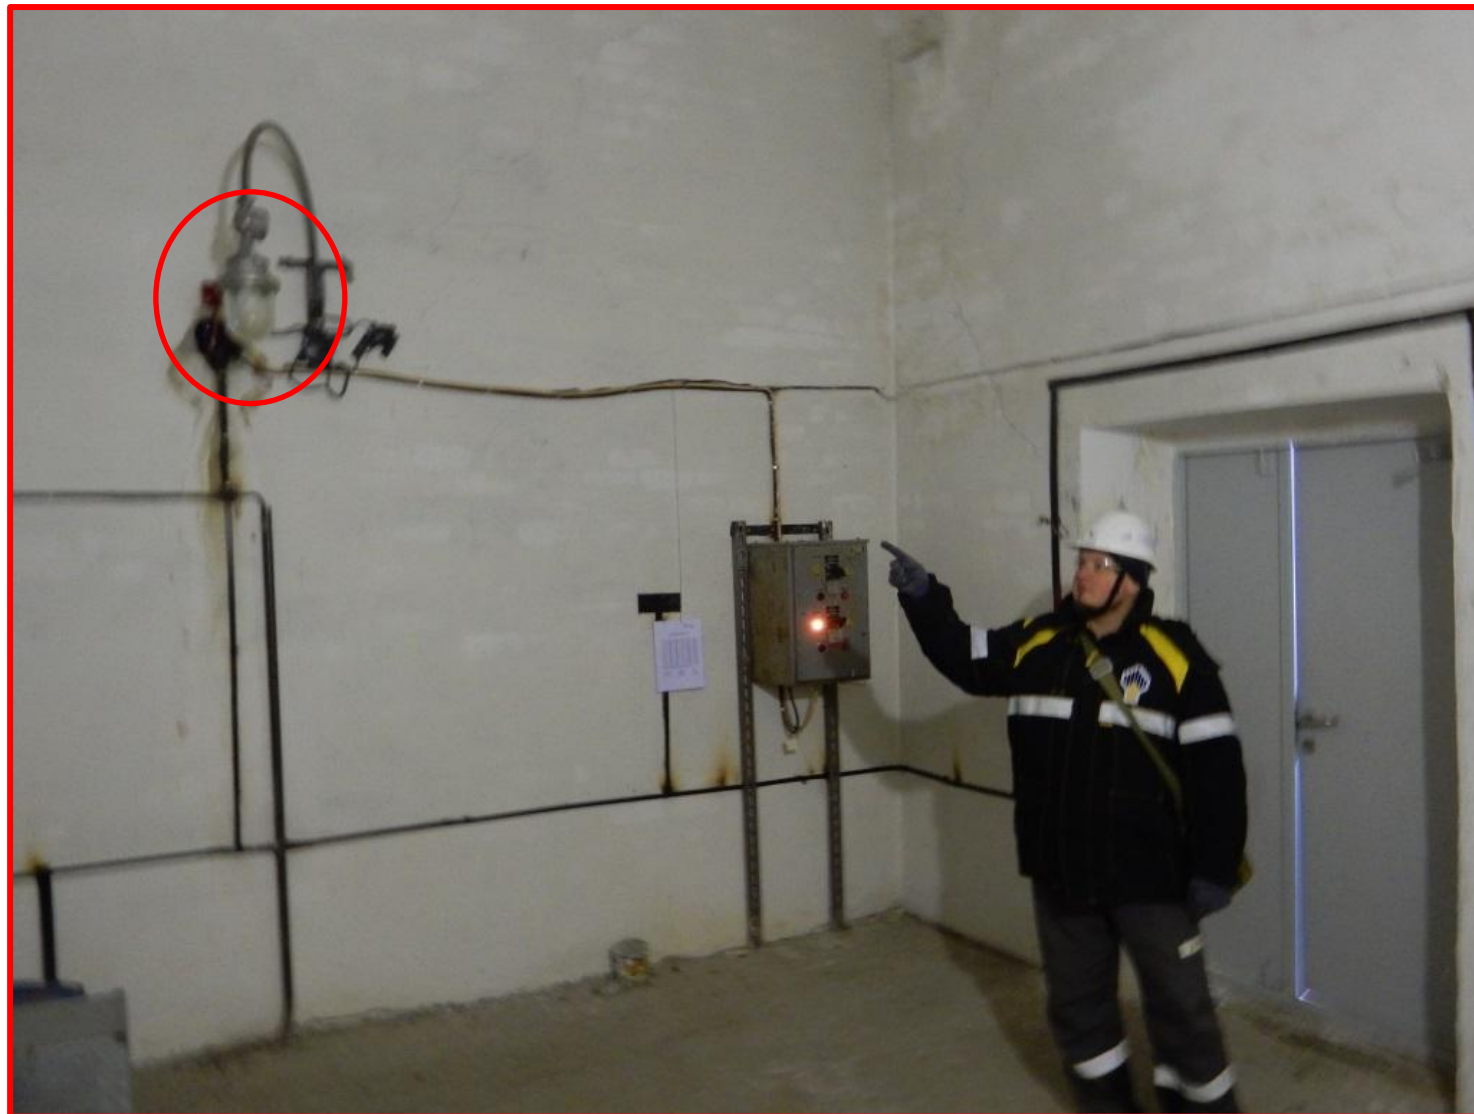
ФОТО № 15. Центральное реагентное хозяйство, цех №17
Неисправное освещение в ПВК.

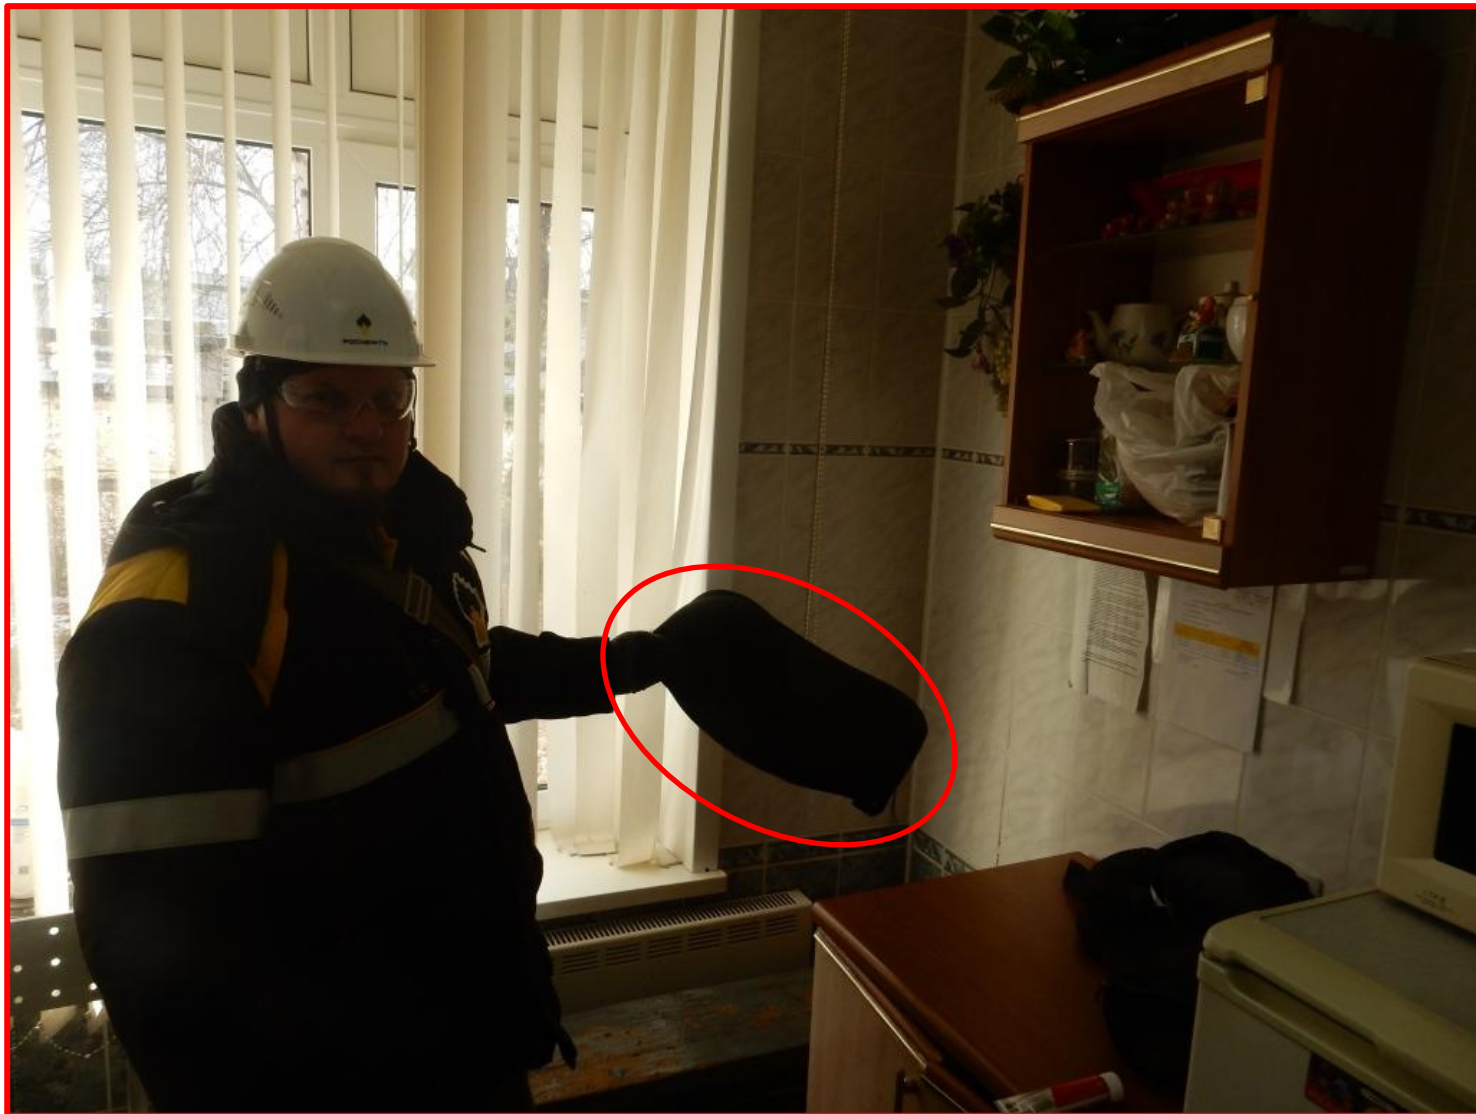
9.	Хранение в помещении приема пищи неисправной мебели (стул) (фото №16).	Исключить хранение неисправной мебели на рабочих местах и местах отдыха персонала.	Немедленно	Начальник цеха №17

ФОТО № 16. Центральное реагентное хозяйство, цех №17
Хранение в помещении приема пищи неисправной мебели.

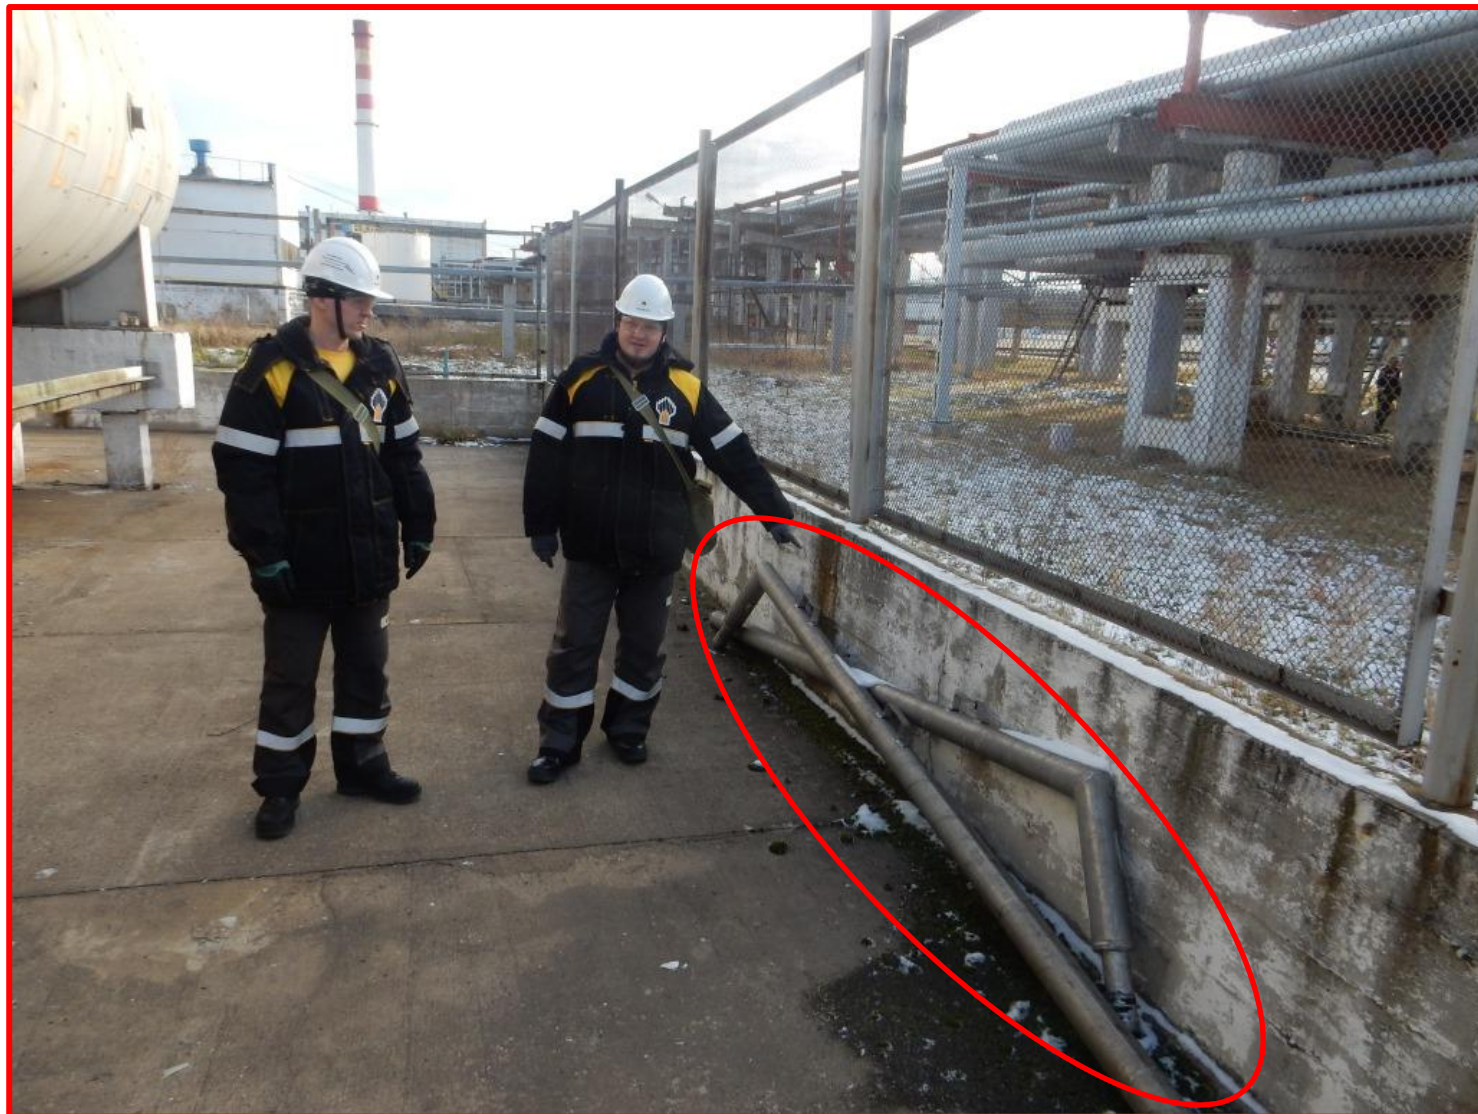
ФОТО № 17. Центральное реагентное хозяйство, цех №17

№ п/п	Описание наблюдения	Мероприятие	Срок выполнения	Ответственный (ФИО, должность)
Отрицательные моменты				
10.	Складирование и хранение неиспользуемых приспособлений в обваловании действующего оборудования (фото №17).	Исключить складирование и хранение посторонних предметов, неиспользуемых технических устройств и приспособлений в обвалованиях действующего оборудования.	30.11.2019г.	Начальник цеха №17

Складирование и хранение неиспользуемых приспособлений в обваловании действующего оборудования.

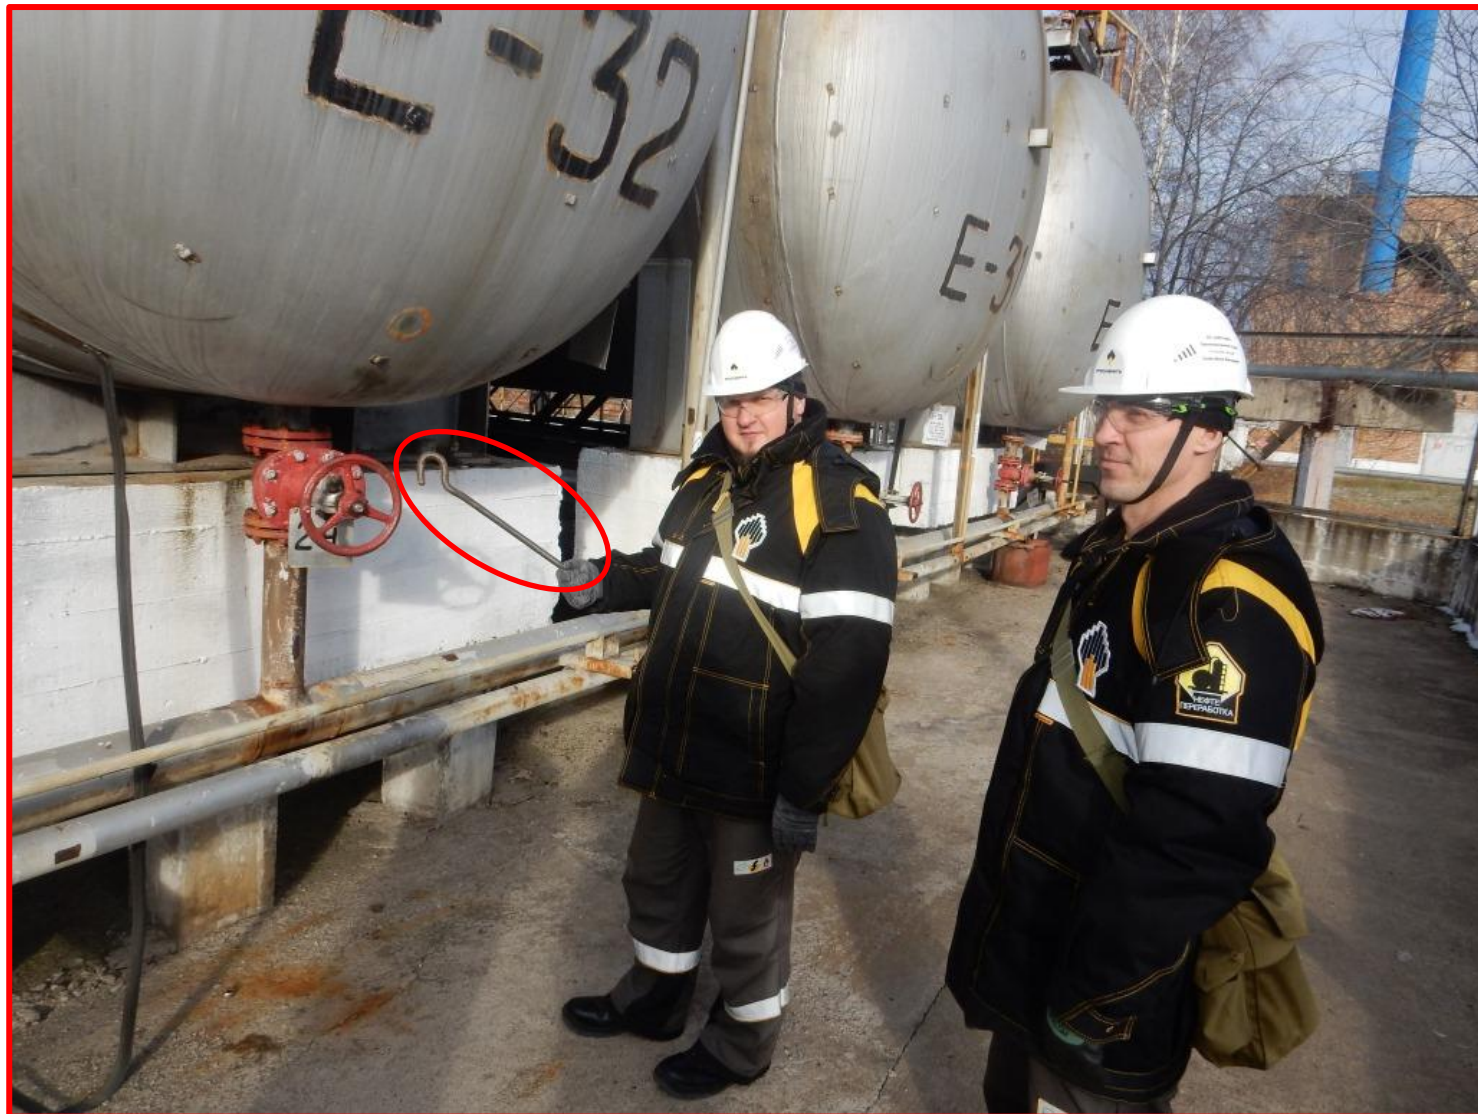
ФОТО № 18. Центральное реагентное хозяйство, цех №17

11.	Хранение на рабочем месте не сертифицированных специальных ключей для открытия/закрытия запорной арматуры (фото №18).	Исключить хранение на рабочих местах не сертифицированных специальных ключей для открытия/закрытия запорной арматуры с целью недопущения их применения.	Немедленно	Начальник цеха №17

Хранение на рабочем месте не сертифицированных специальных ключей для открытия/закрытия запорной арматуры.

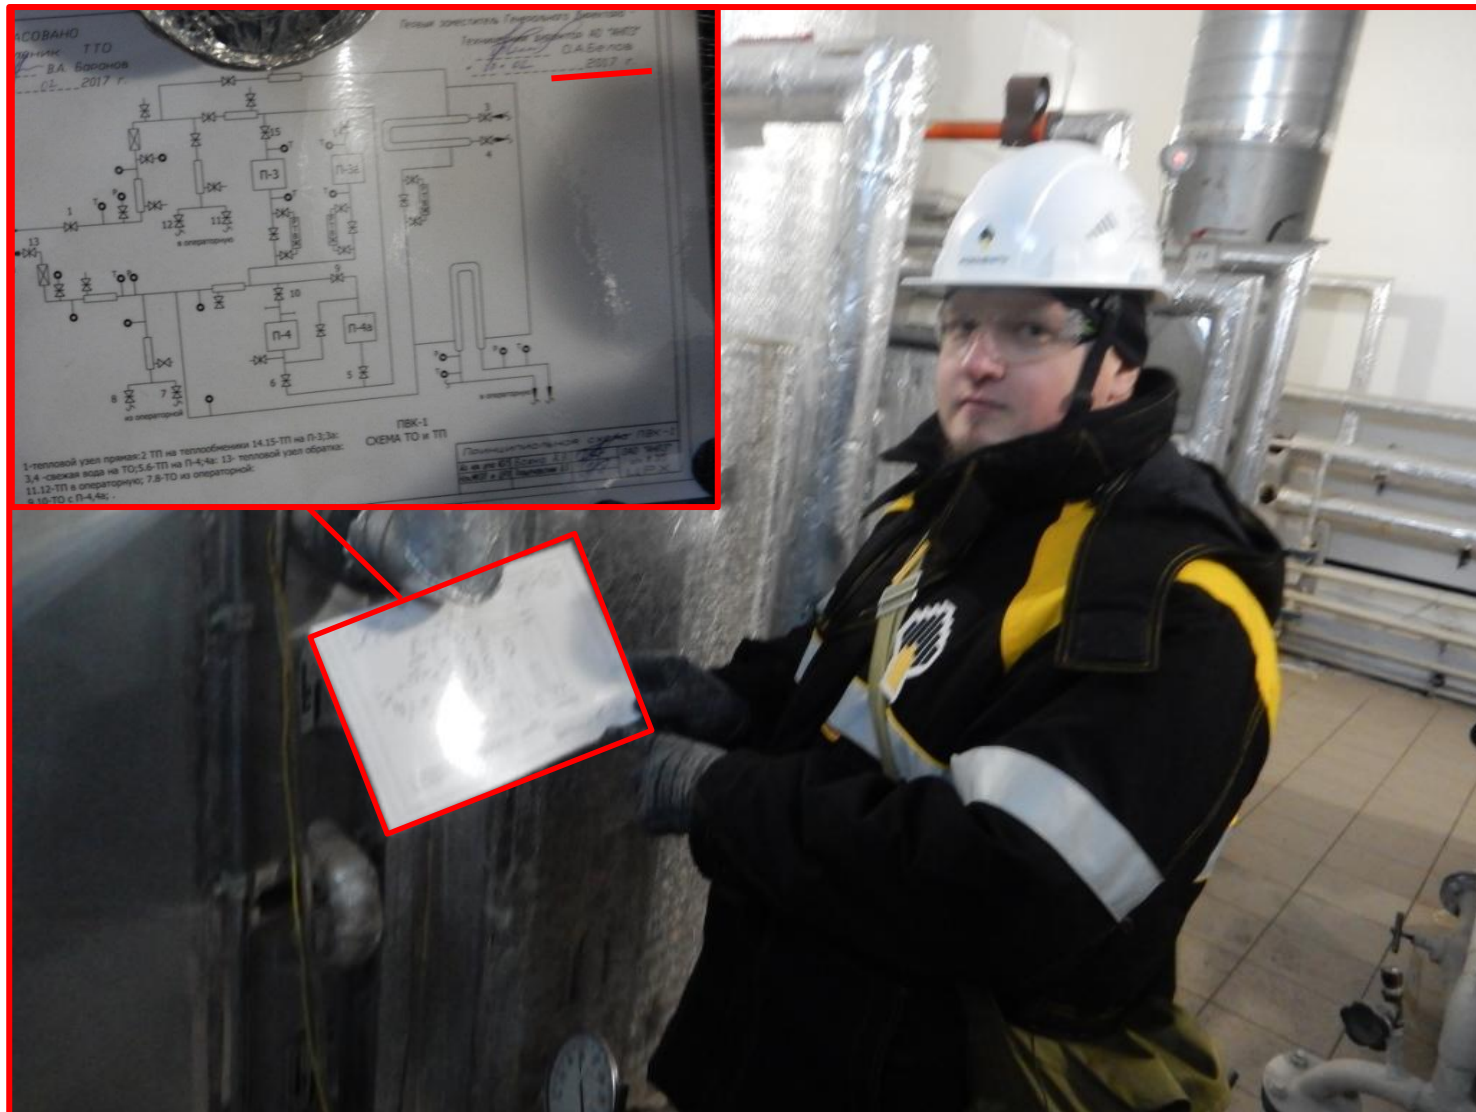
12.	Не актуализированы принципиальные схемы ПВК-1 (фото №19), ПВК-3 (фото №20), Е-41 (фото №21).	Актуализировать принципиальные схемы ПВК-1, ПВК-3, Е-41.	30.11.2019г.	Начальник цеха №17

ФОТО № 19. Центральное реагентное хозяйство, цех №17
Не актуализирована принципиальная схема ПВК-1.

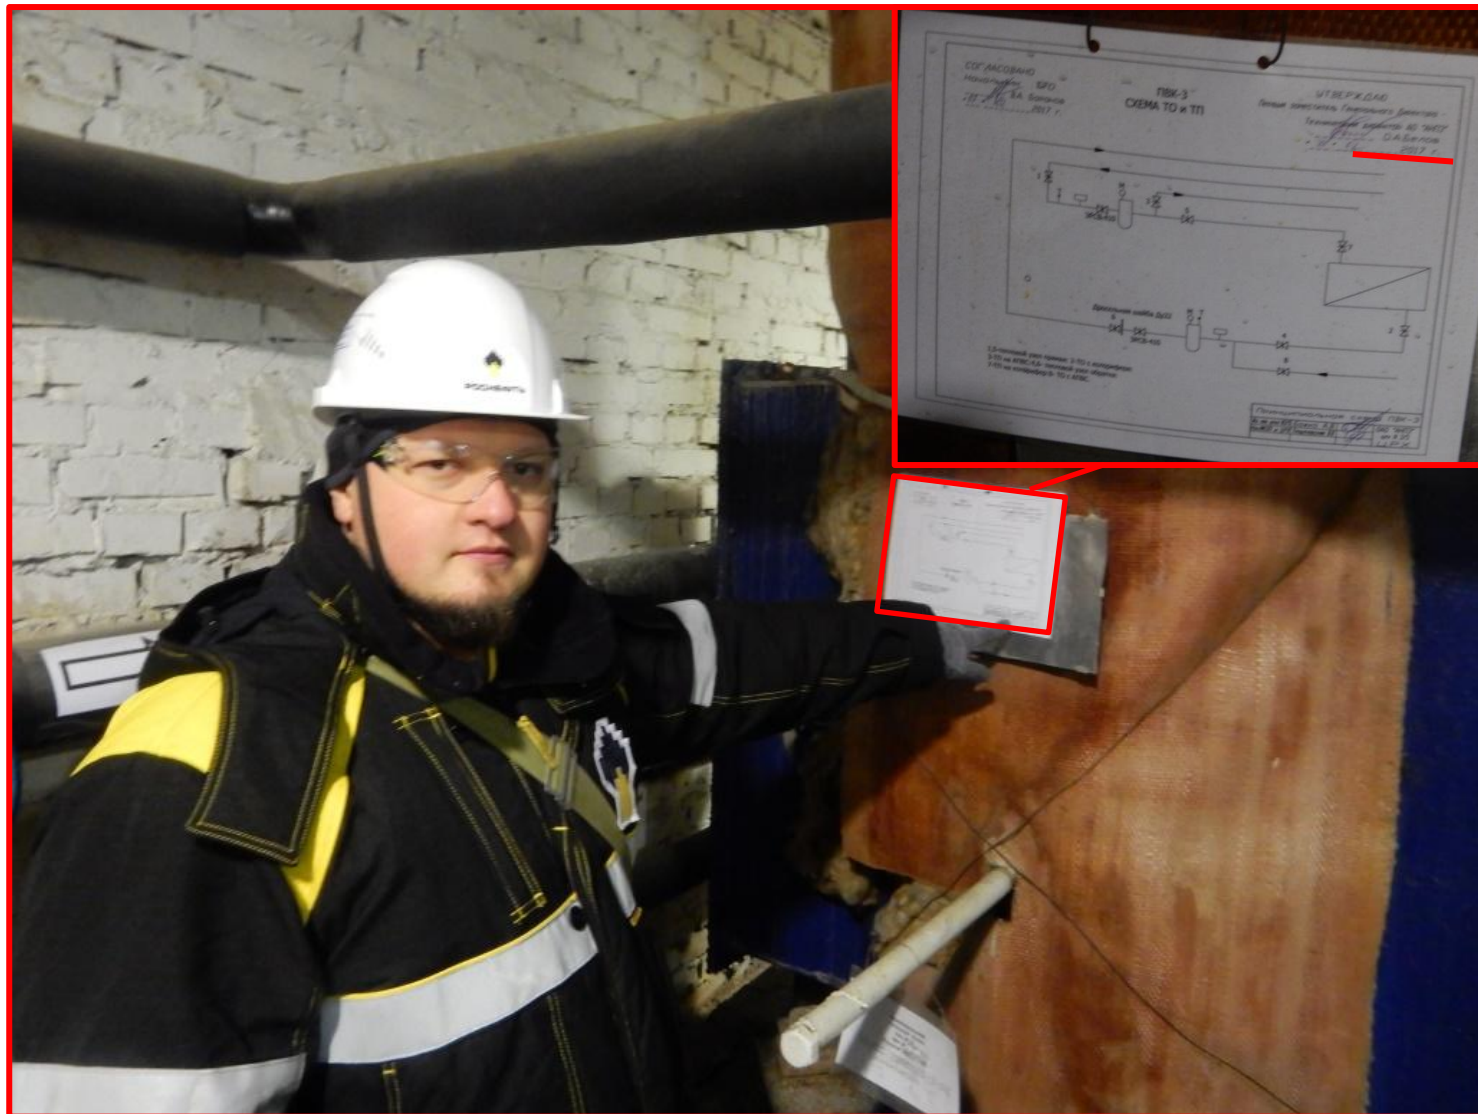
ФОТО № 20. Центральное реагентное хозяйство, цех №17
Не актуализирована принципиальная схема ПВК-3.

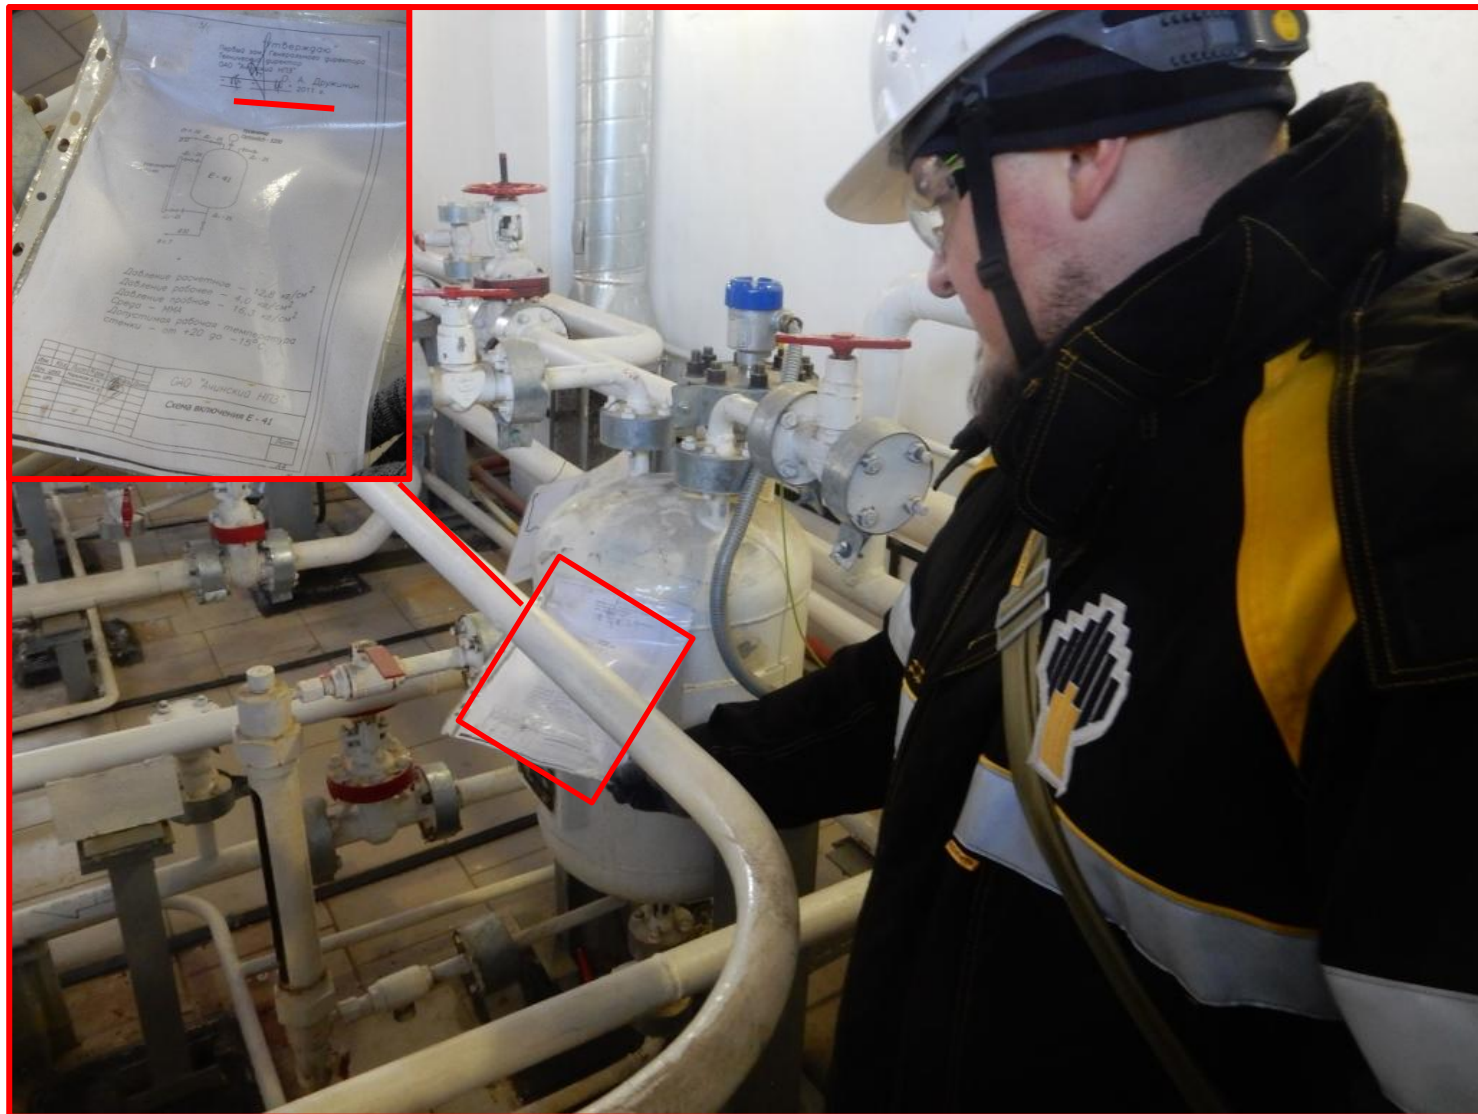
ФОТО № 21. Центральное реагентное хозяйство, цех №17
Не актуализирована схема подключения E-41.

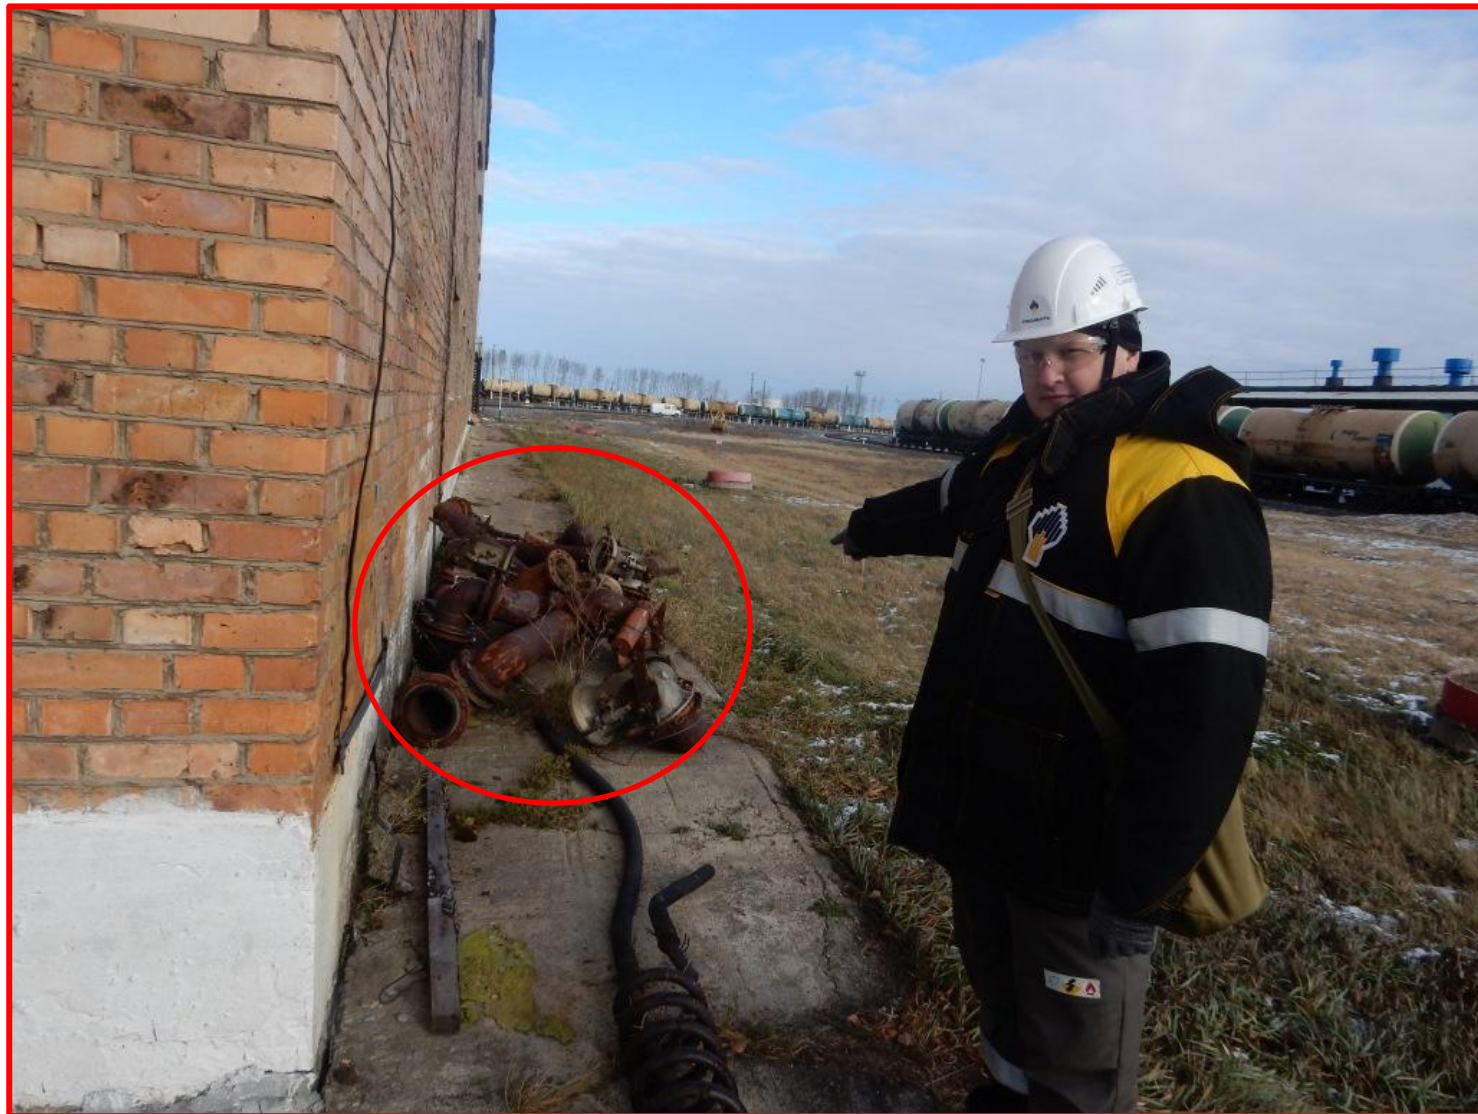
ФОТО № 22. Центральное реагентное хозяйство, цех №17

13.	Хранение металлолома, демонтированного оборудования с восточной стороны здания эстакады слива (фото №22).	Убрать металлолом, демонтированное оборудование, не допускать повторного складирования.	30.11.2019г.	Начальник цеха №17

Хранение металлолома, демонтированного оборудования с восточной стороны здания эстакады слива.

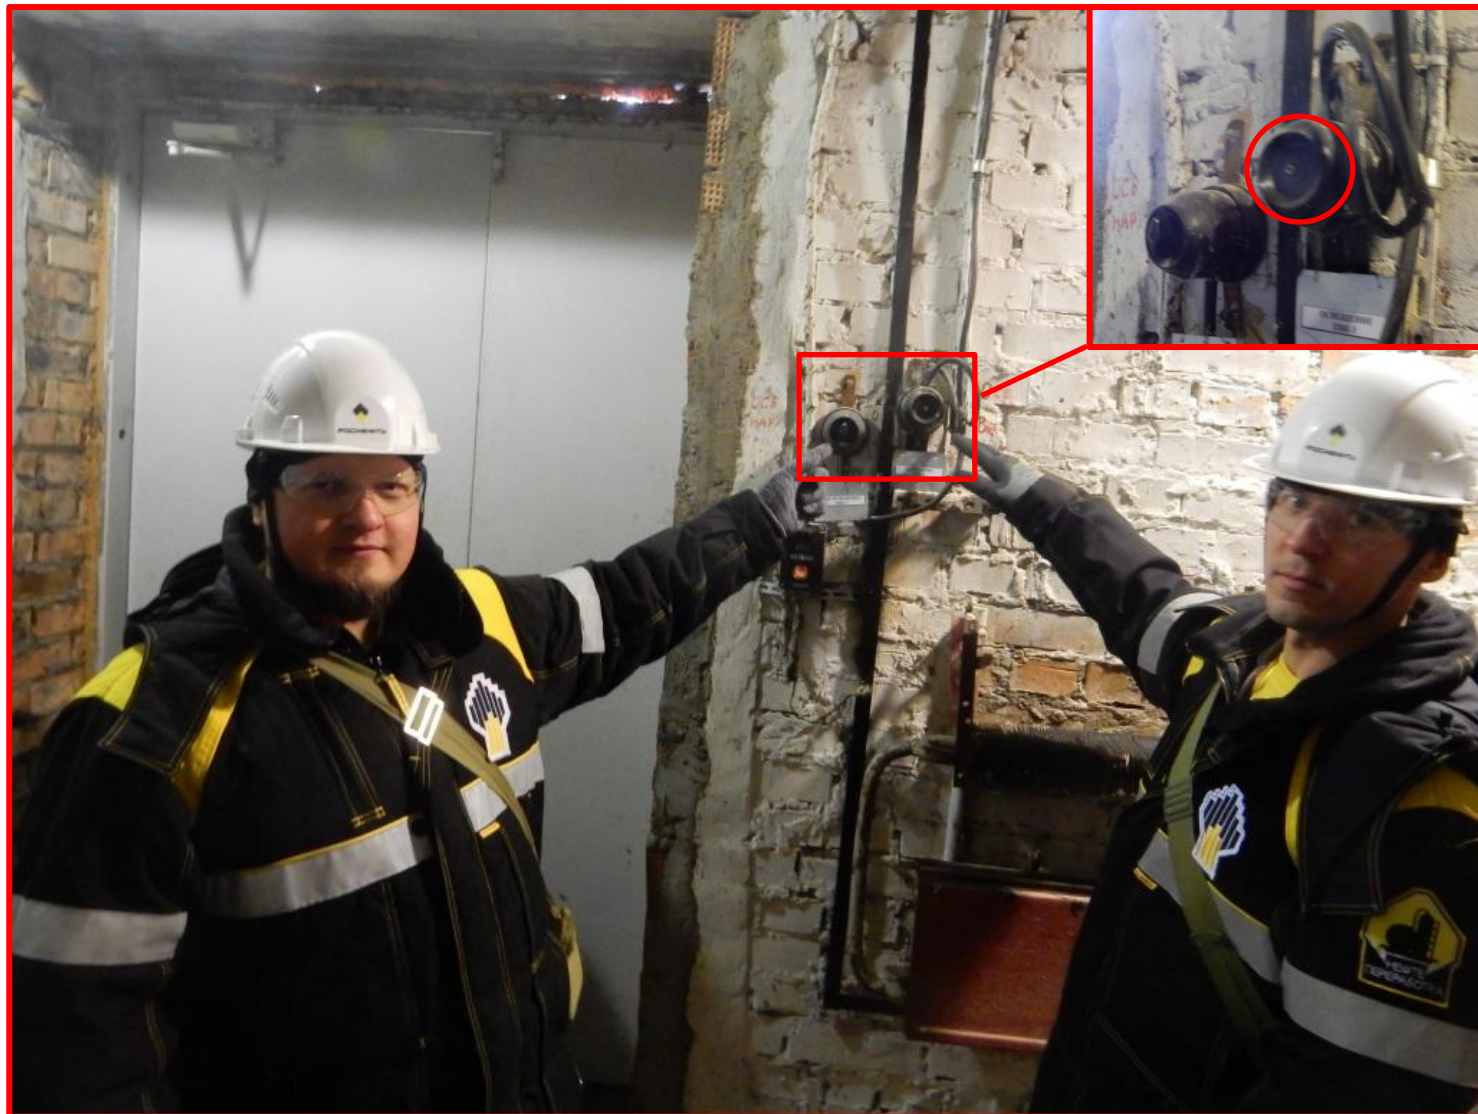
14.	Неисправен ключ управления внутренним освещением ПВК-3 (фото №23).	Обеспечить устранение неисправностей освещения рабочих мест.	30.11.2019г.	Начальник цеха №17

ФОТО № 23. Центральное реагентное хозяйство, цех №17
Неисправен ключ управления внутренним освещением ПВК-3.

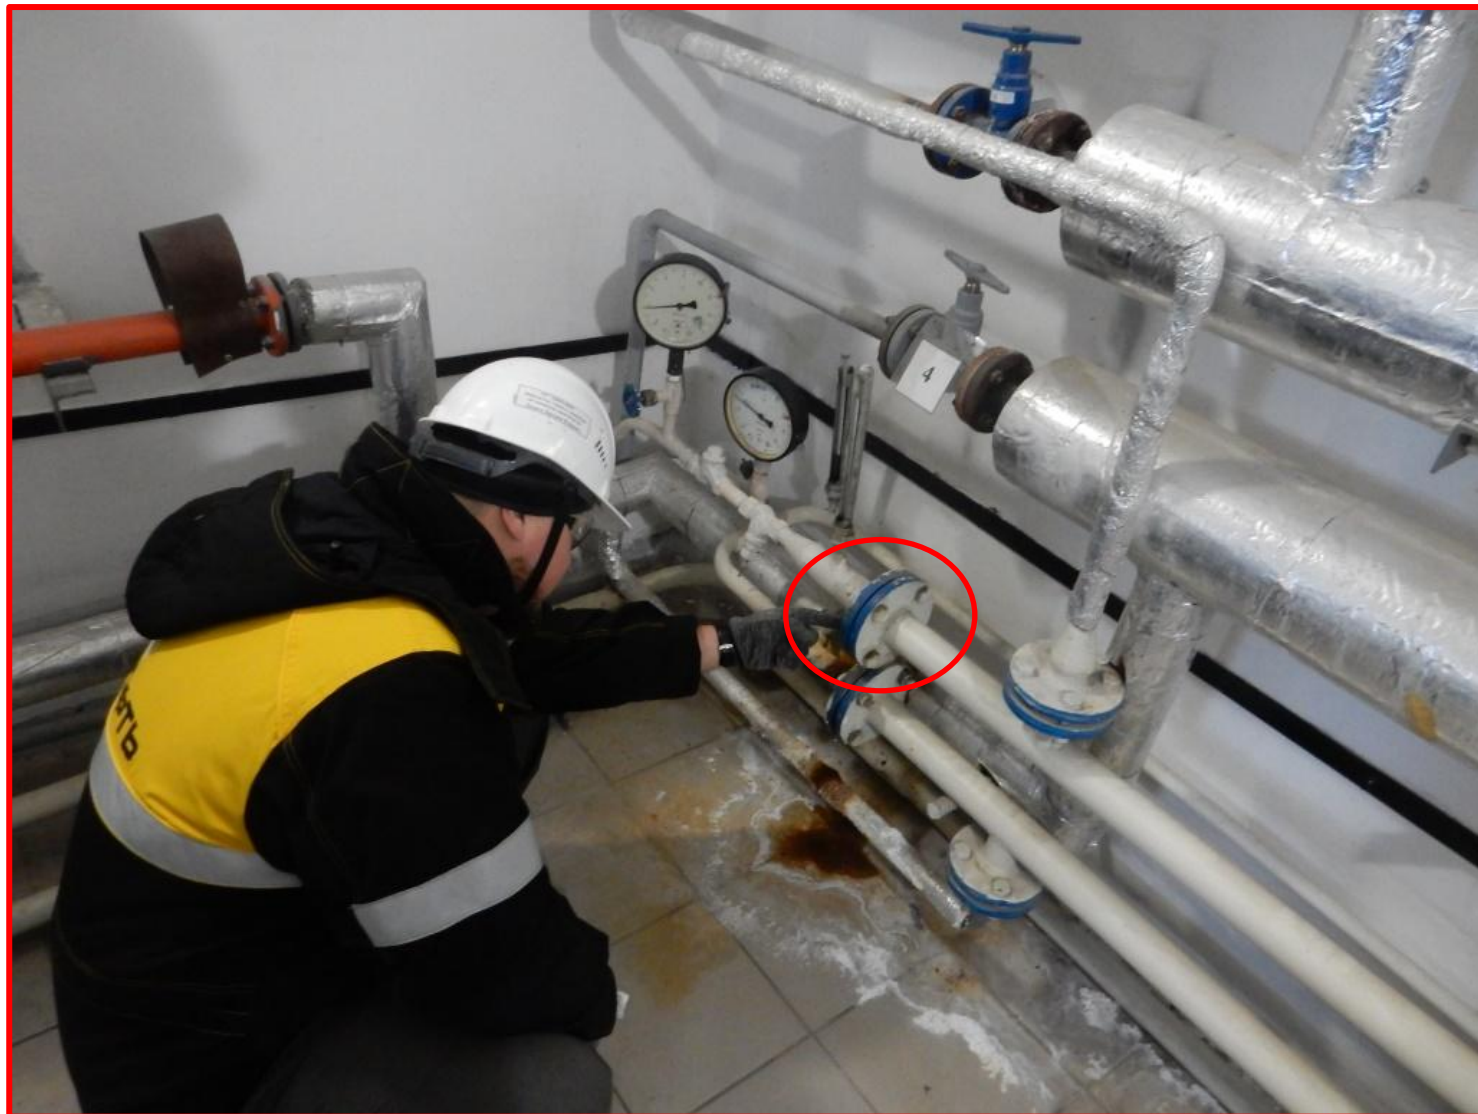
ФОТО № 24. Центральное реагентное хозяйство, цех №17

15.	Пропуск теплофикационной воды через фланцевое соединение трубопровода в помещении ПВК-1 (фото №24).	Устранить пропуск теплофикационной воды.	31.10.2019г.	Начальник цеха №17

Пропуск теплофикационной воды через фланцевое соединение трубопровода в помещении ПВК-1.

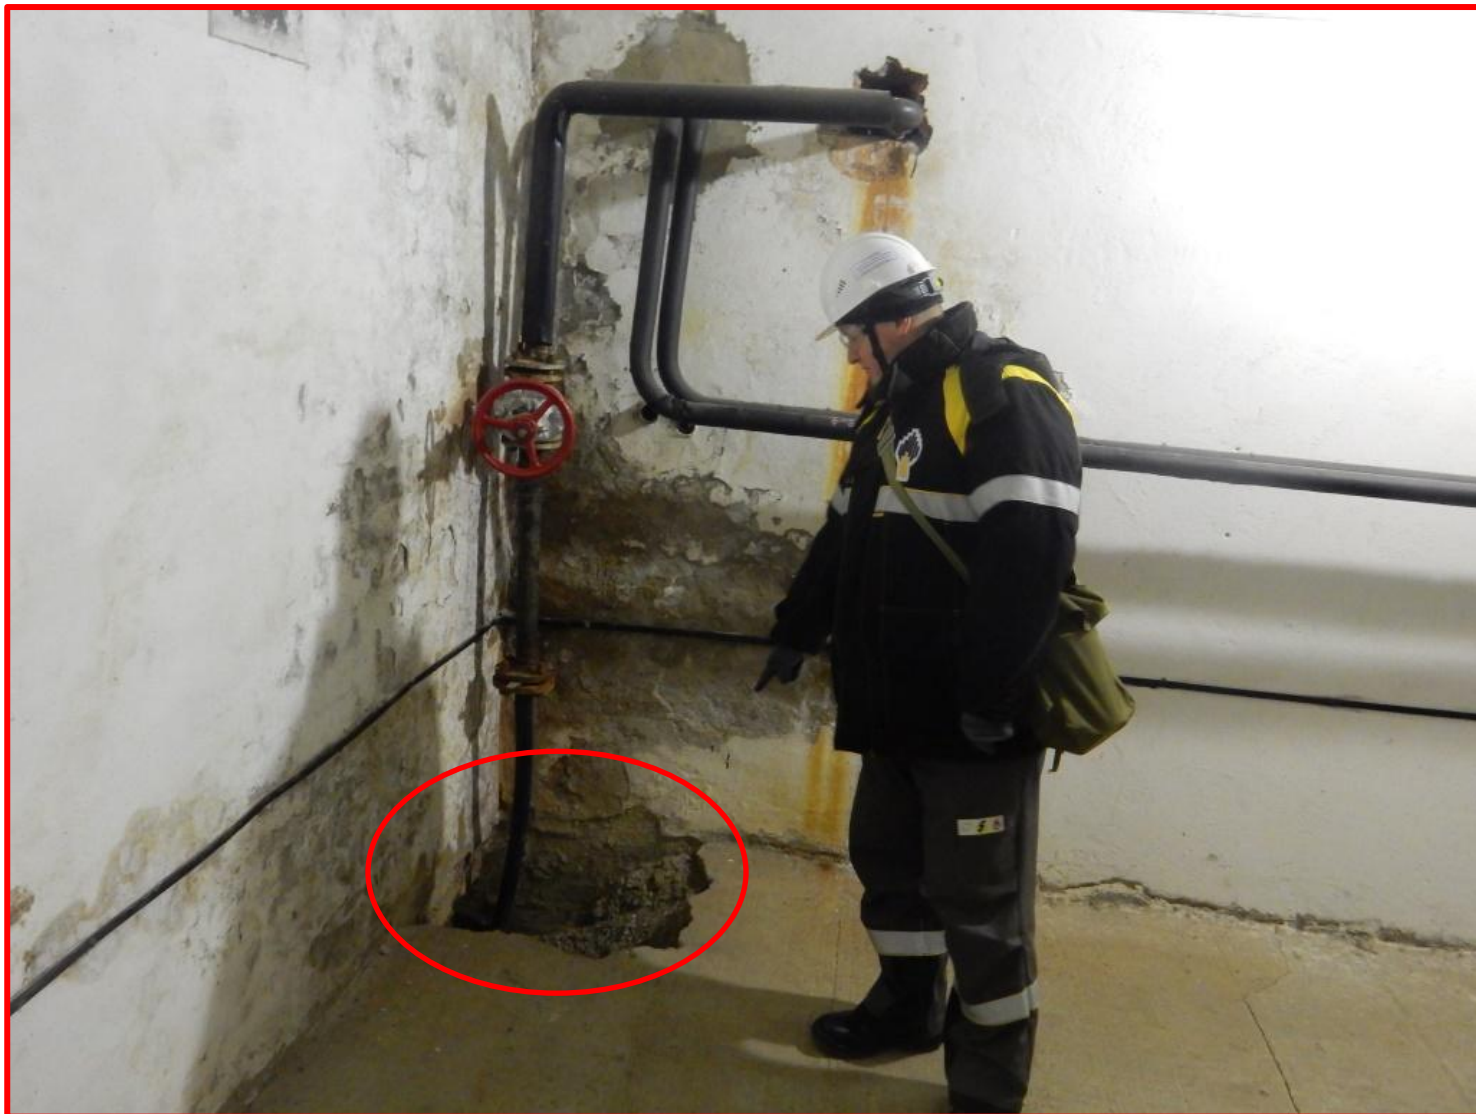
ФОТО № 25. Центральное реагентное хозяйство, цех №17

16.	Отсутствуют предупредительные знаки и ограждение перепада высот в помещении ПВК (фото №25).	Обозначить перепад высот предупредительными знаками, оградить сигнальной лентой.	31.10.2019г.	Начальник цеха №17

Отсутствуют предупредительные знаки и ограждение перепада высот в помещении ПВК.
