# Ремонт ленточного накопителя IBM 3590

# Типичные сервисные операции

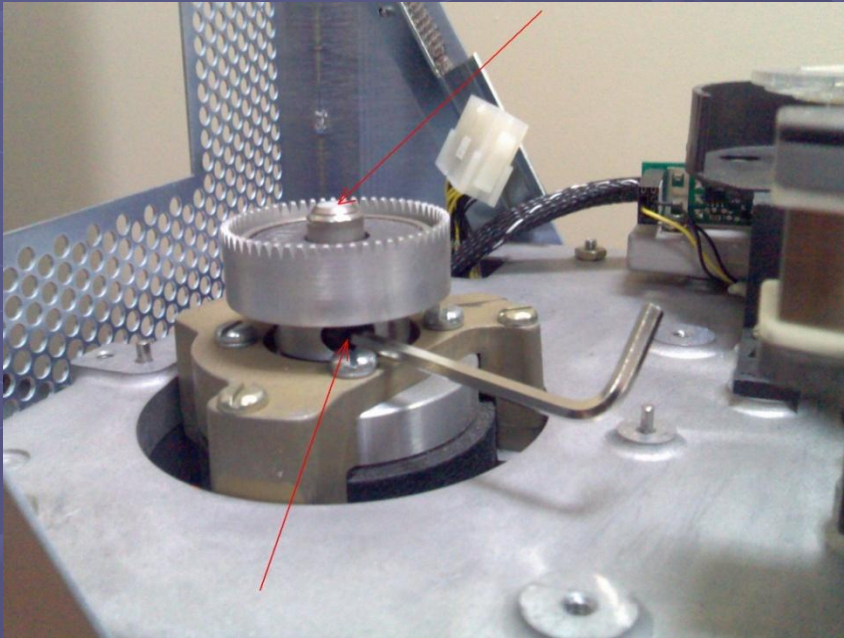
- FID C7: File Reel Motor - требуется замена шестерни File Reel Motor

- Замена изношенной части привода

# Замена шестерни приводного двигателя ( недопустимый износ конуса )

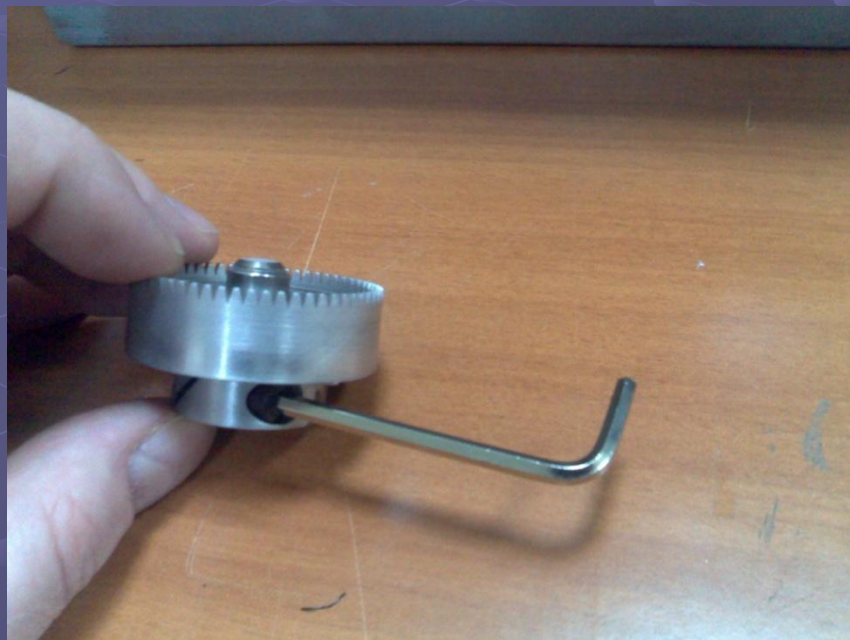
- Износ детали виден по центру, диаметр углубления прижимной площадки составляет 95%.

## Замена шестерни приводного двигателя ( недопустимый износ конуса )

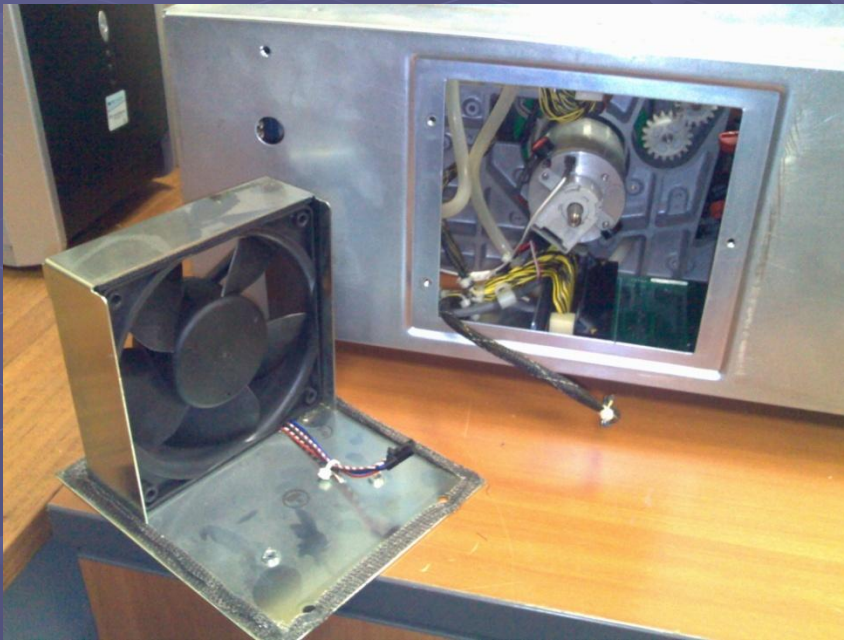
- FID BF: FAN (Card Pack) – требуется замена вентилятора FAN (Card Pack)

- Каркас системы охлаждения с вентилятором

## Замена вентилятора системы охлаждения ( дефект двигателя )

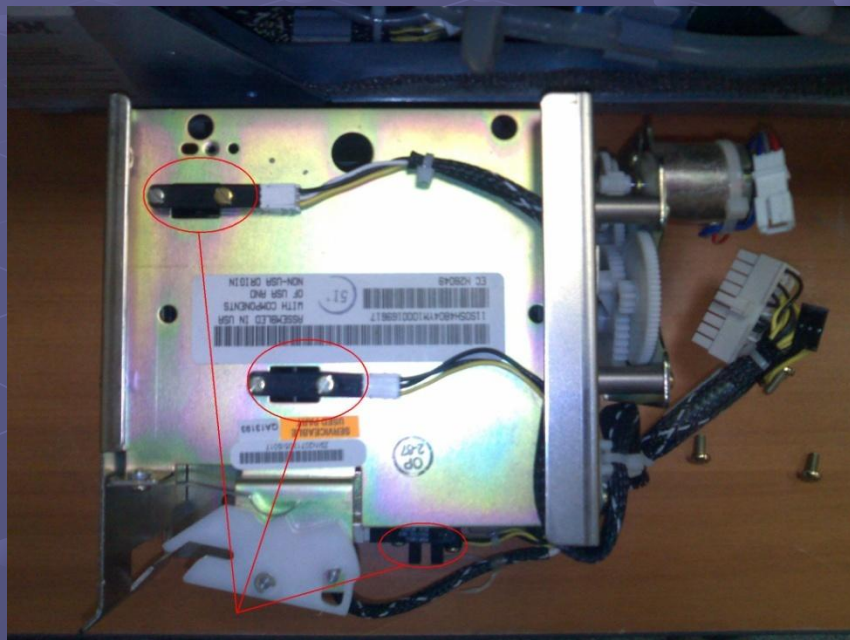
- FID C9: Door-Open Sensor (датчик открытия и закрытия дверцы привода)
- FID CA: Tray-Up Sensor (датчик положения лифта, верх)
- FID C8: File-Protect Sensor (датчик положения лифта, низ)

- Всего датчиков положения в механизме загрузки и выгрузки картриджа четыре, четвертый датчик – положения картриджа (Cartridge-Present Sensor)

## Замена датчиков движения лифта ( дефект датчика положения )

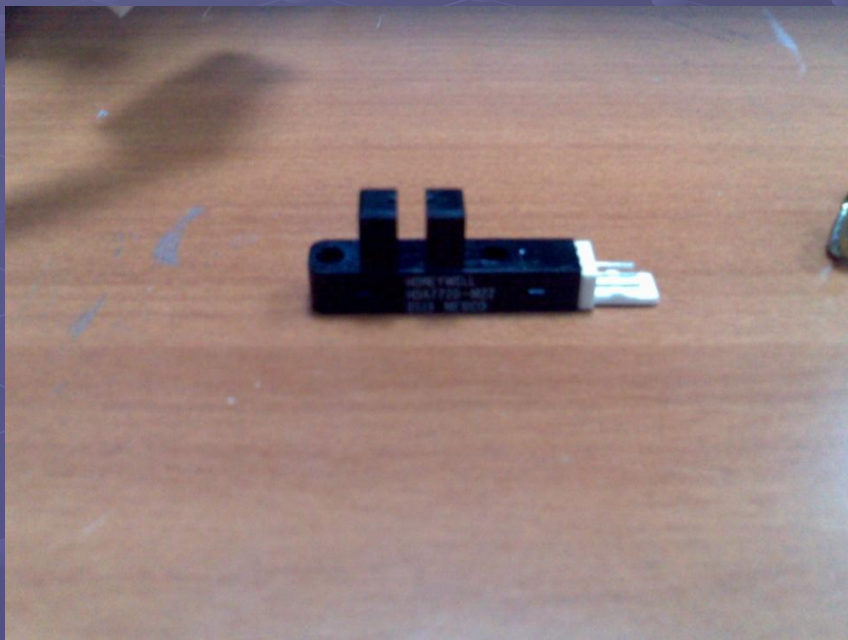
- Датчик положения

# Замена датчиков движения лифта ( дефект датчика положения )

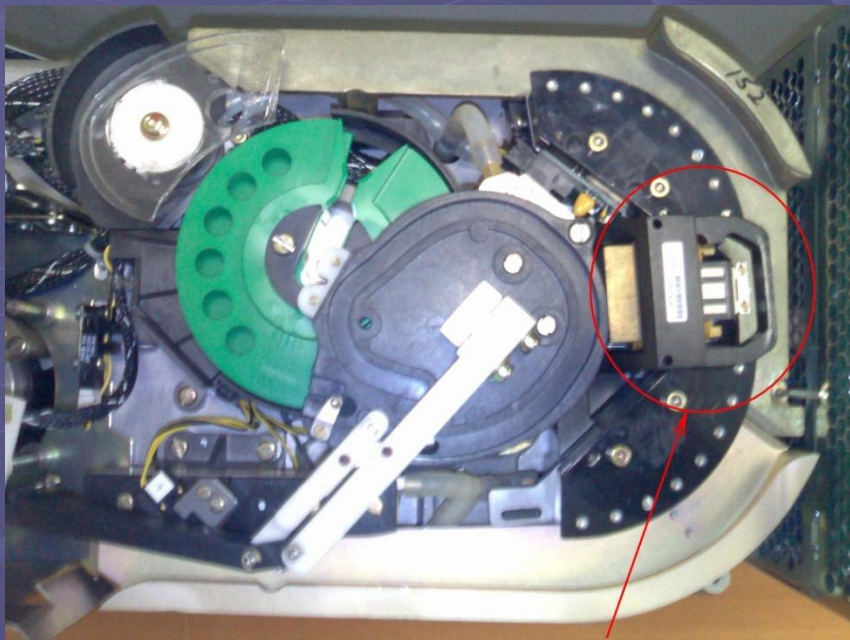
- FID D0: Head Guide and Brush Assembly (HGA) – требуется замена магнитной головки

- Положение магнитной головки привода

# Замена магнитной головки ( износ с разрушением рабочей поверхности)

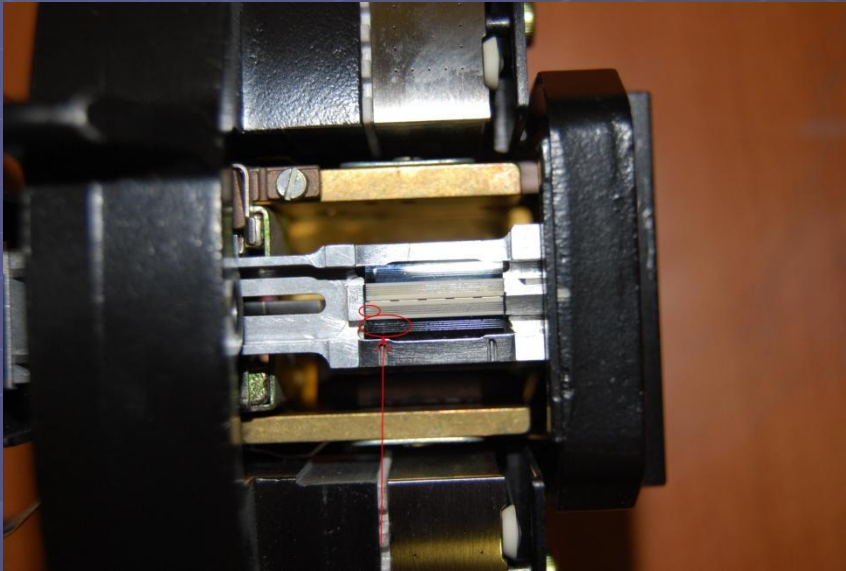
- В увеличенном виде рабочей поверхности магнитной головки мы видим износ в виде разрушения поверхности

# Замена магнитной головки ( износ с разрушением рабочей поверхности)
