**Технические испытания колец  
«LLC “НРК” “ВО” / ООО “НРК” “ВО”»**

**Образцы:  
10шт.**

Гусева Екатерина  
TCS, г. Энгельс  
От 25.02.19

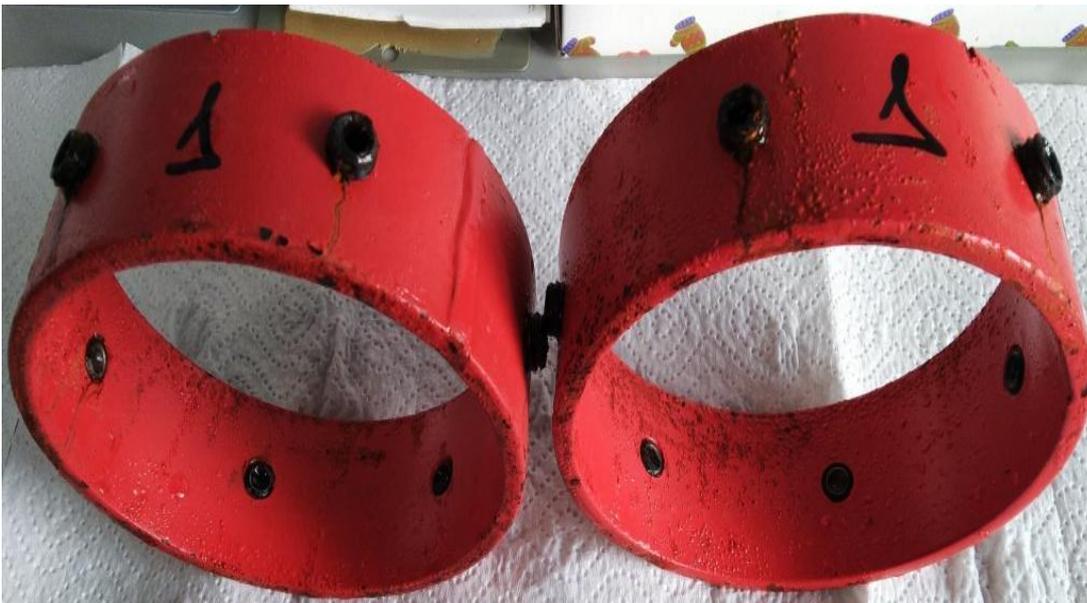
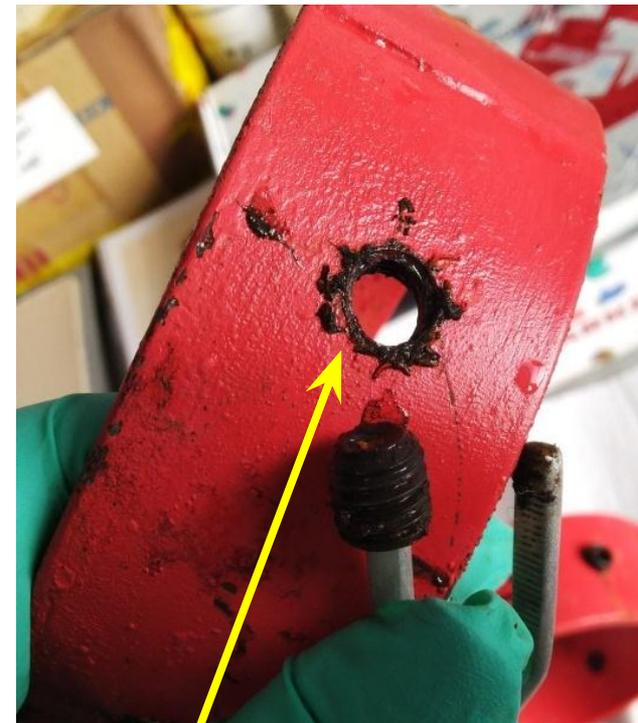
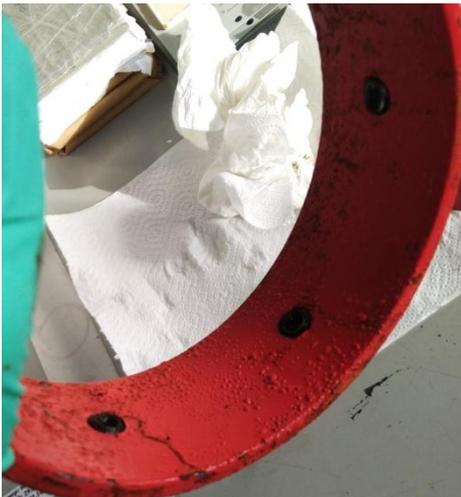
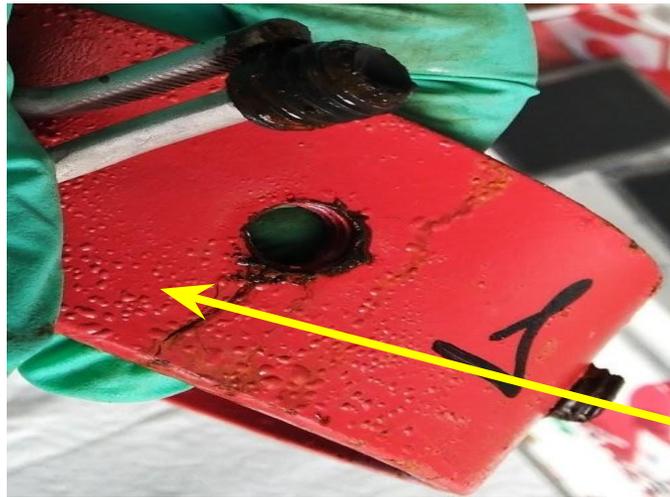
# После промывки образцов – оценка поражения коррозией без обработки (масла+покраска заказчика)

Ярко выраженное проявление окислов металла на поверхности резьбы и винтов, вспучивание ЛКП по всей поверхности

Образцы под промасливание резьбы – не прошли испытания – наличие поражения внутри резьбы и внешней поверхности винта (образец №1). (Образцы под № 4) показали полное поражение - внешней и внутренней поверхности колец, включая резьбы и винты.

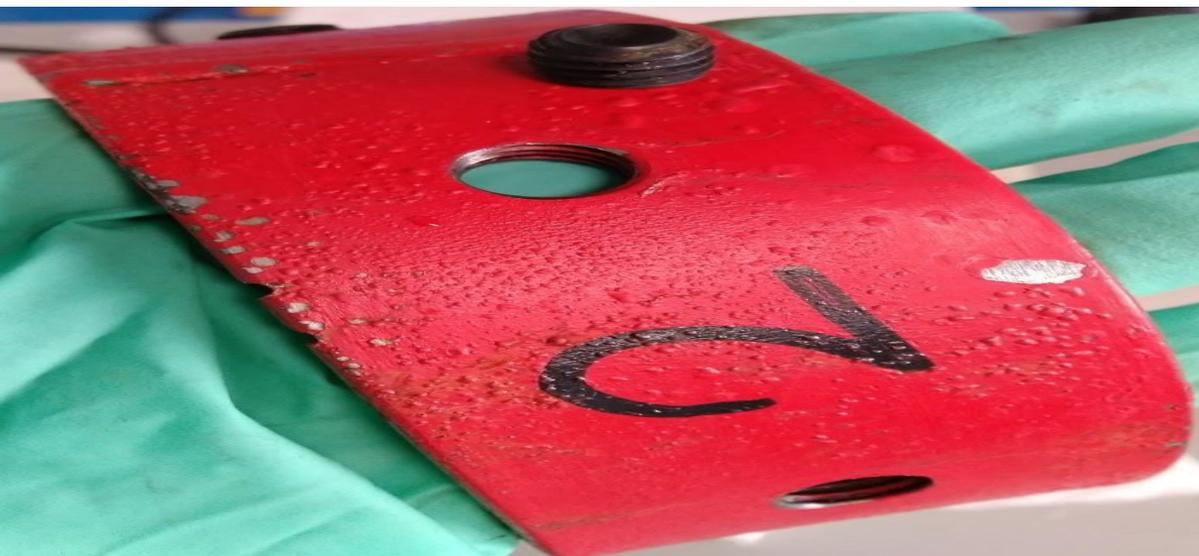
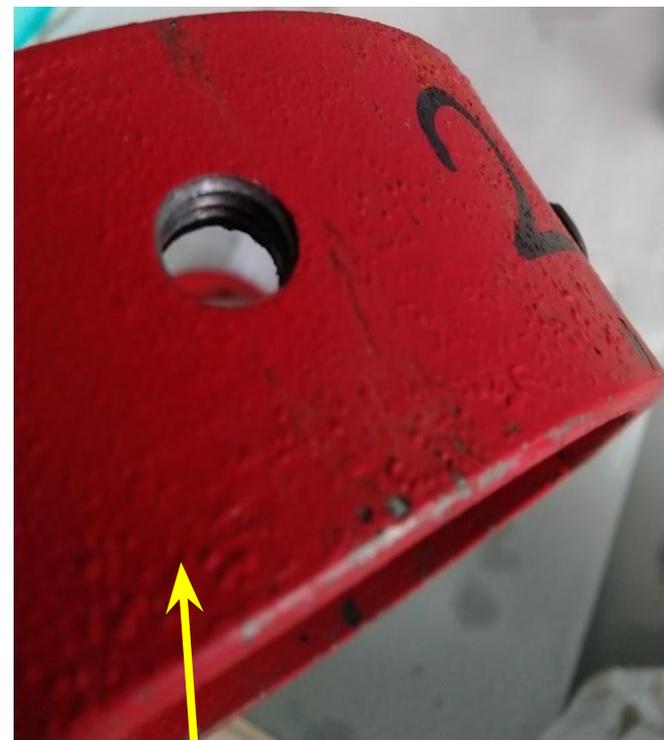
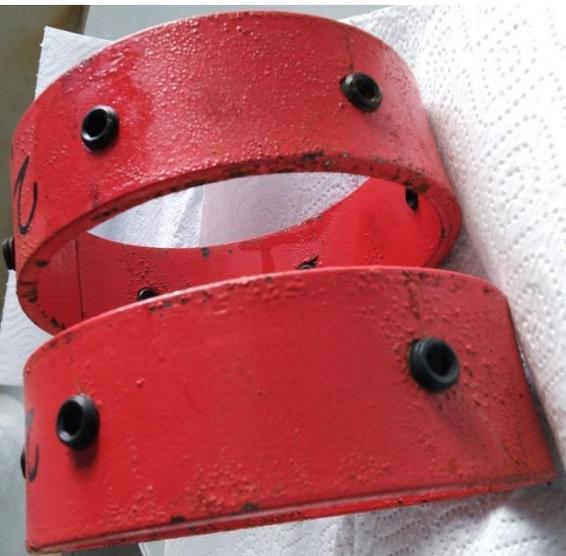
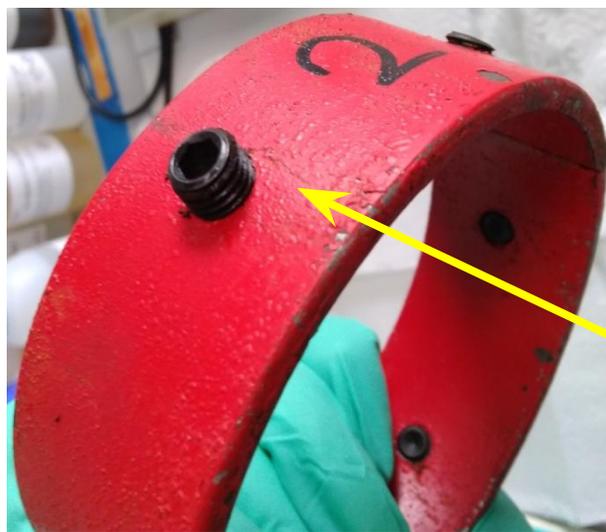
**После промывки образцов – оценка поражения коррозией  
(мыло+покраска заказчика)+обработка Over 19 AR –резьбы**

Отсутствие окислов  
окислов металла  
на поверхности резьбы  
и винтов, вспучивание ЛКП  
по всей поверхности

Частичная обработка резьбы продуктом Over 19 AR показала отсутствие окислов металла на поверхности резьбы и винтов (образец № 2).

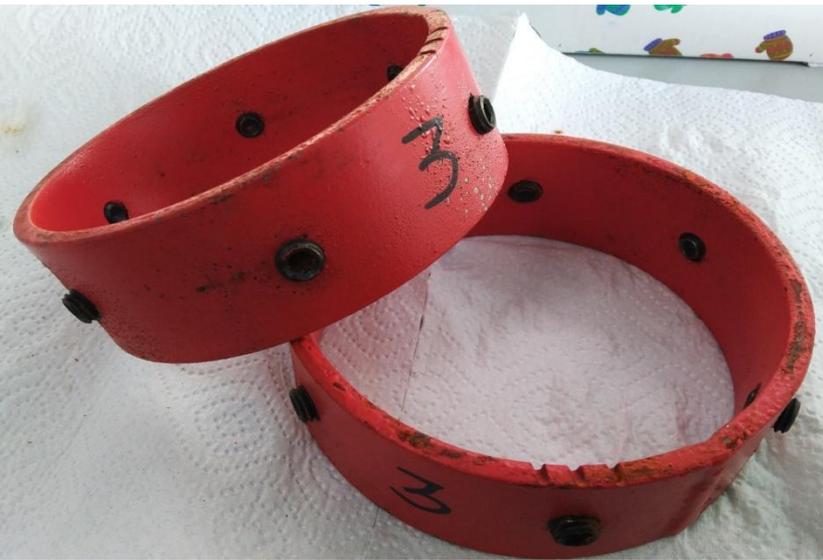
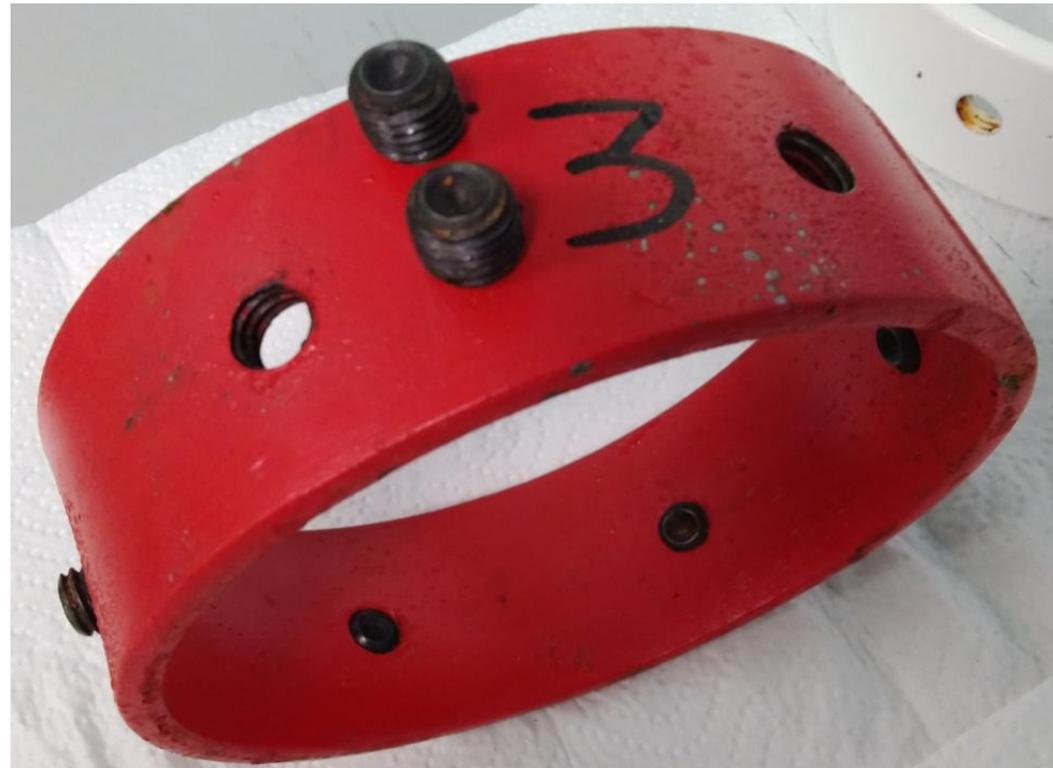
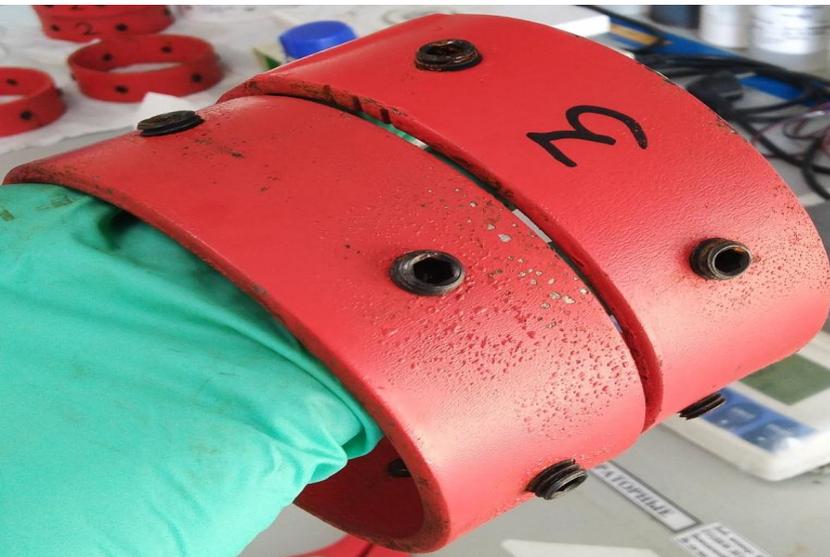
**После промывки образцов – оценка поражения коррозией  
(мыло+покраска заказчика)+обработка Over 19 AR –полностью  
обработка**

Отсутствие окислов металла  
на поверхности резьбы и винтов, частичное  
вспучивание-пузыри ЛКП на внешней  
поверхности, внутренняя часть колец не  
подвержена вздутию ЛКП

Образцы с разной технологией обработки были подвержены испытаниям в камере соляного тумана в течении 360 ч. Наилучшие результаты по внешнему виду были достигнуты на образцах, которые были полностью обработаны продуктом Over 19 AR (образцы №3).

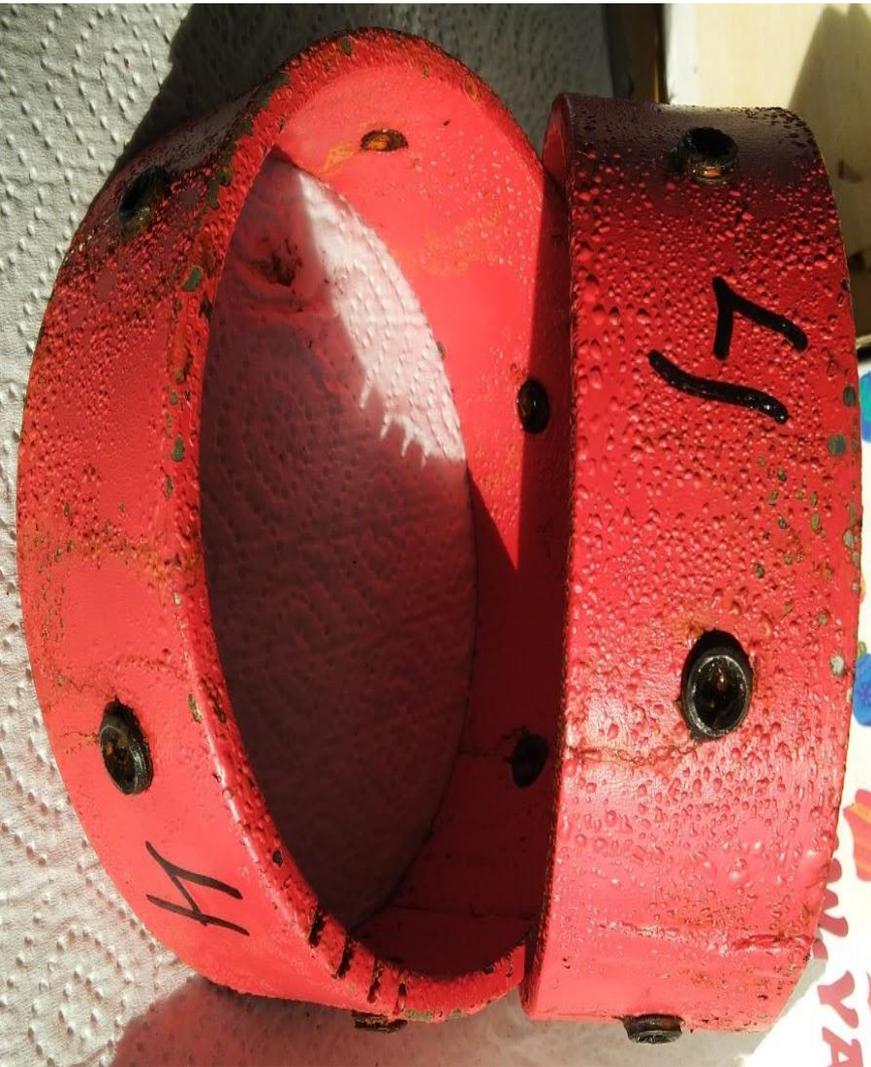
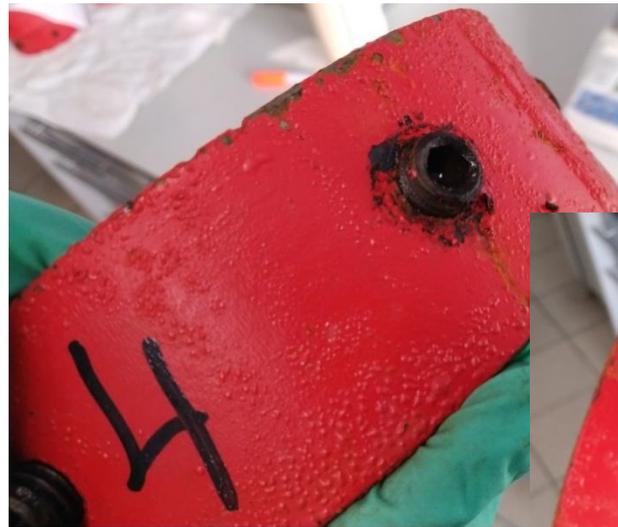
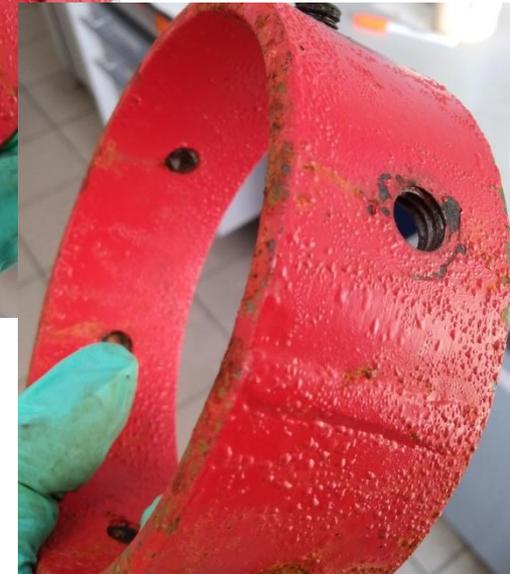
## После промывки образцов – оценка поражения коррозией (масла+покраска заказчика)

Ярко выраженные окислы металла на поверхности резьбы и винтов, полное вспучивание - пузыри ЛКП на внешней и внутренней поверхности колец

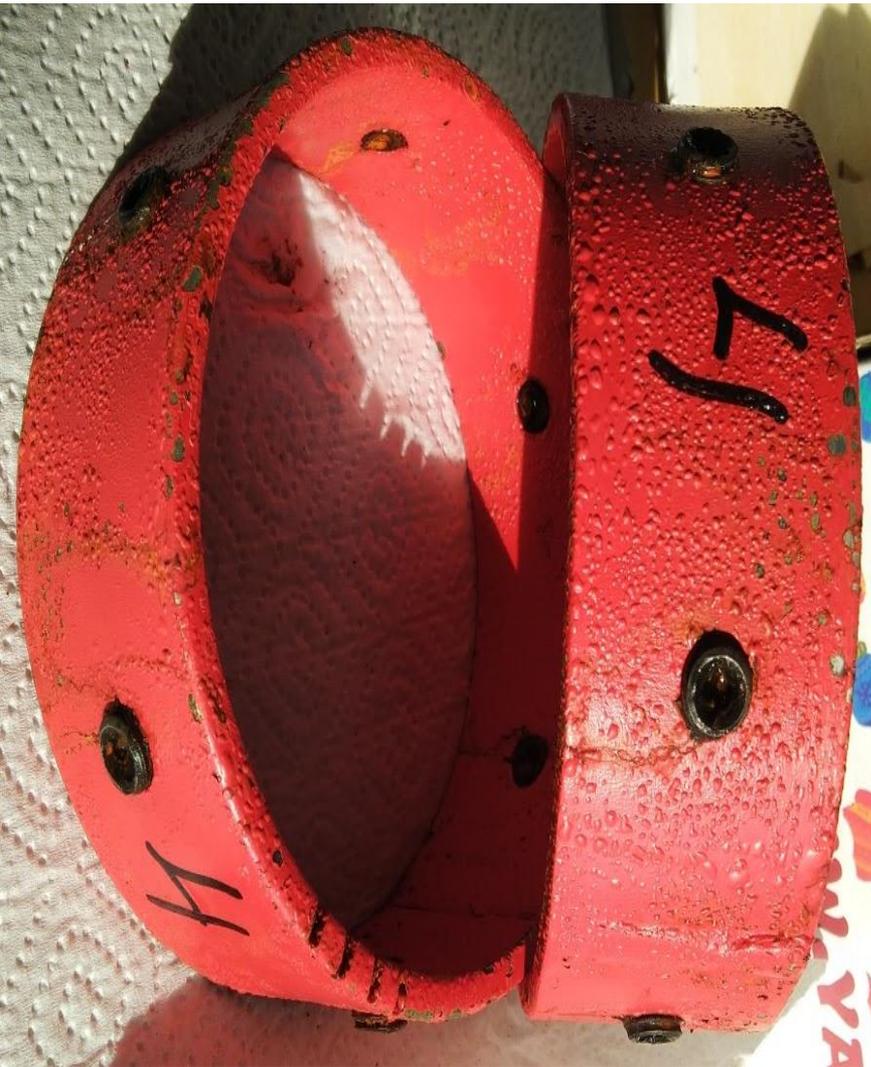
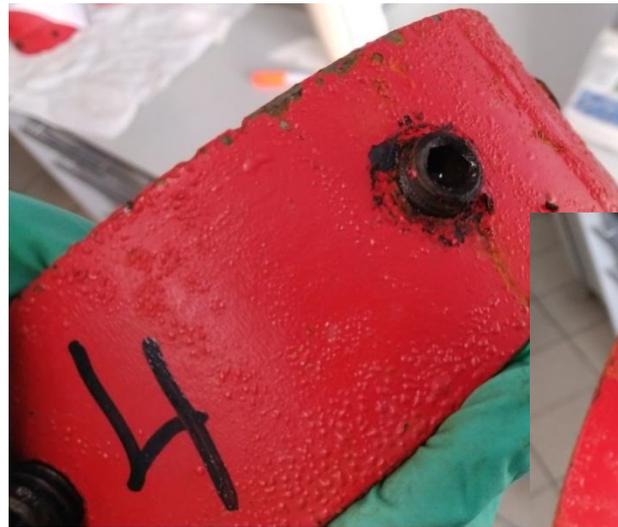
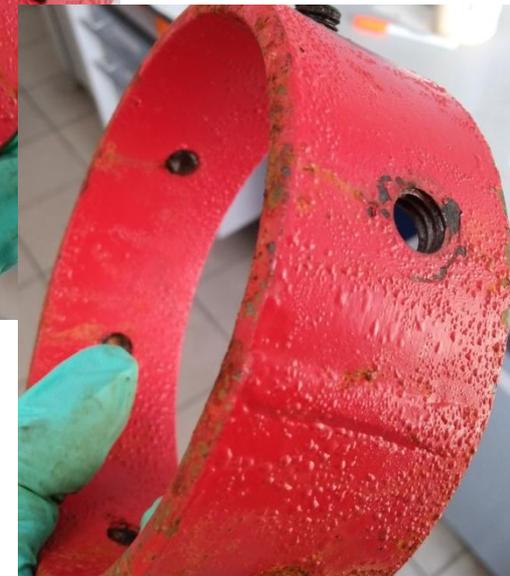
## После промывки образцов – оценка поражения коррозией (масла+покраска заказчика)

Ярко выраженные окислы металла на поверхности резьбы и винтов, полное вспучивание - пузыри ЛКП на внешней и внутренней поверхности колец

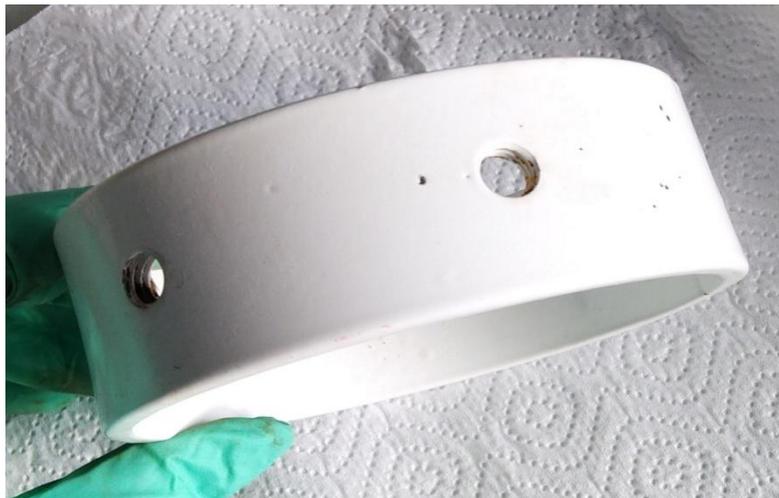
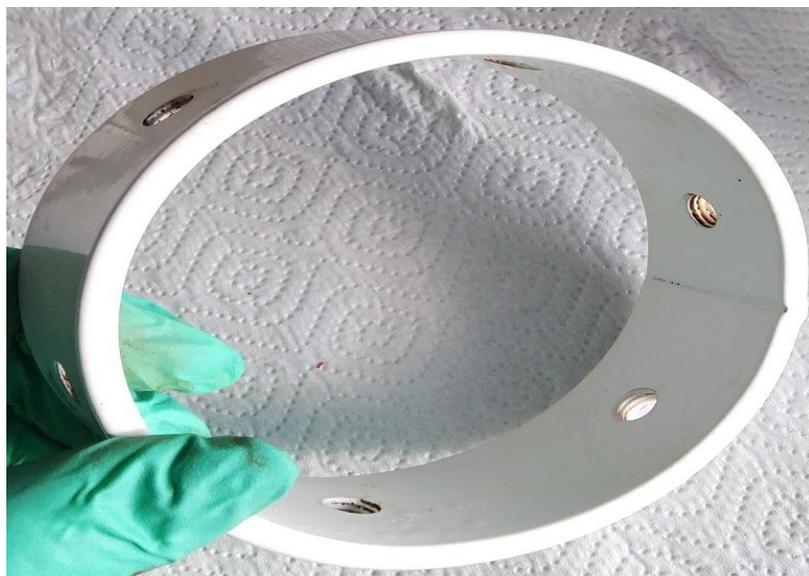
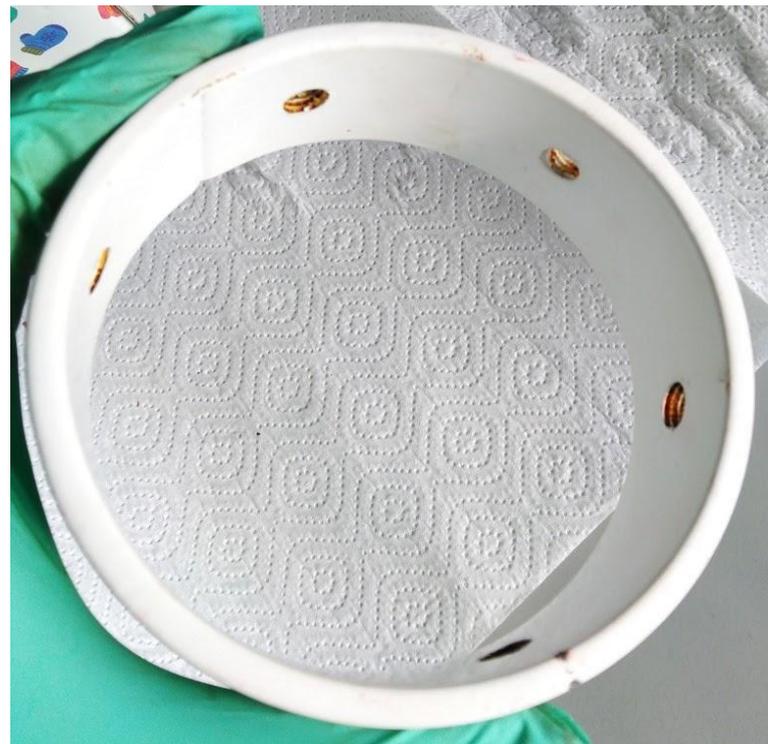
**После промывки образцов – оценка поражения коррозией  
(кольцо без обработки, окрашенное в условиях сторонней организации)**

Внешняя и внутренняя часть кольца  
в отличном состоянии, резьбы  
прокорродировали.

Образец №5 внешне и внутренней части поверхности прошел испытания, резьбы прокорродировали.

Разница в качестве поверхности образцов без предварительной обработки образцов в сравнении с образцом №5 говорит о разном качестве и вида краски .
