**Технические испытания колец
«LLC “НРК” “ВО” / ООО “НРК” “ВО”»**

**Образцы:
10шт.**

Гусева Екатерина
TCS, г. Энгельс
От 25.02.19

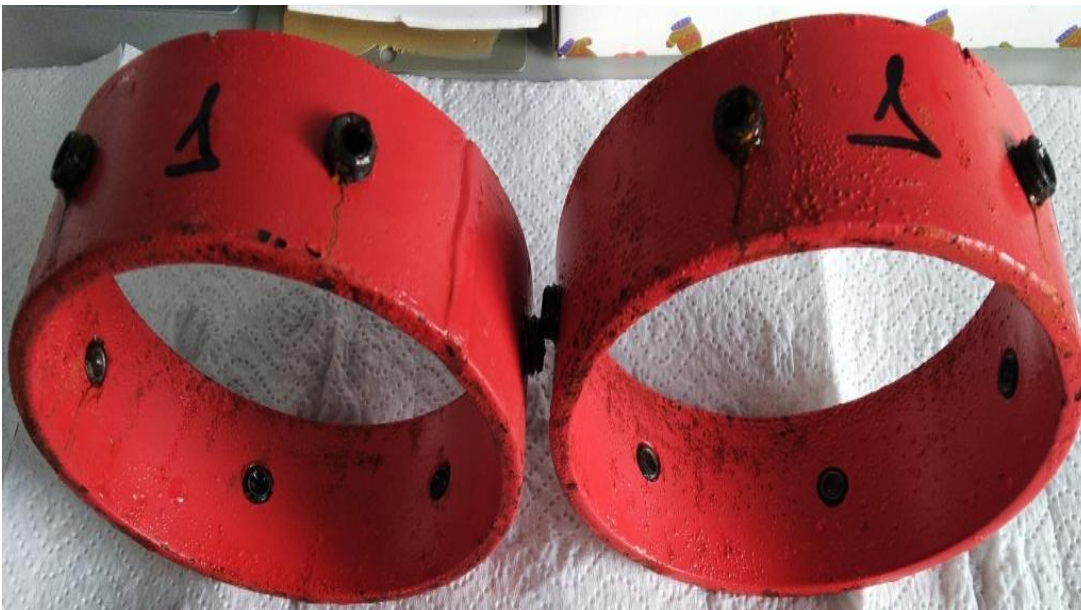
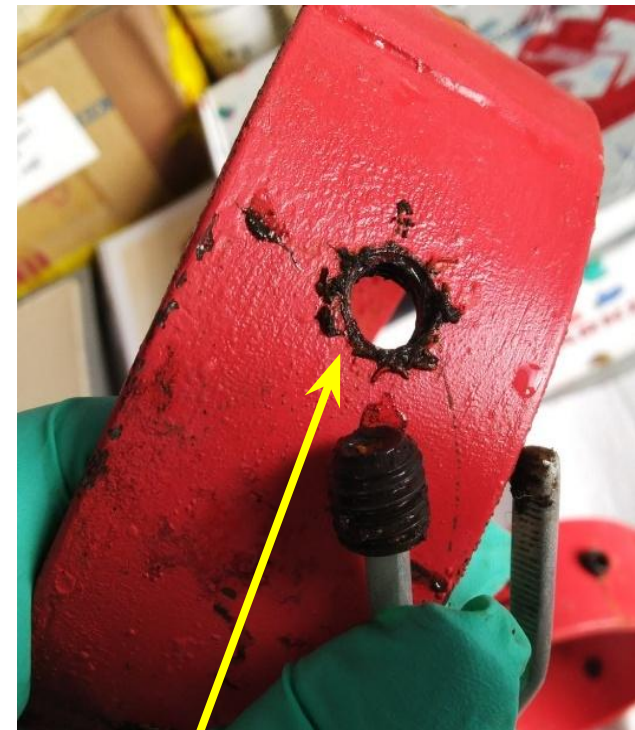
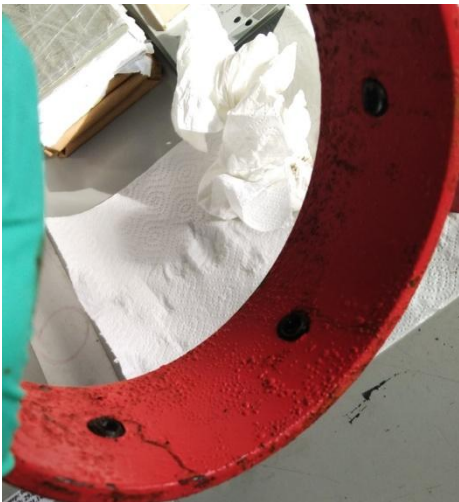
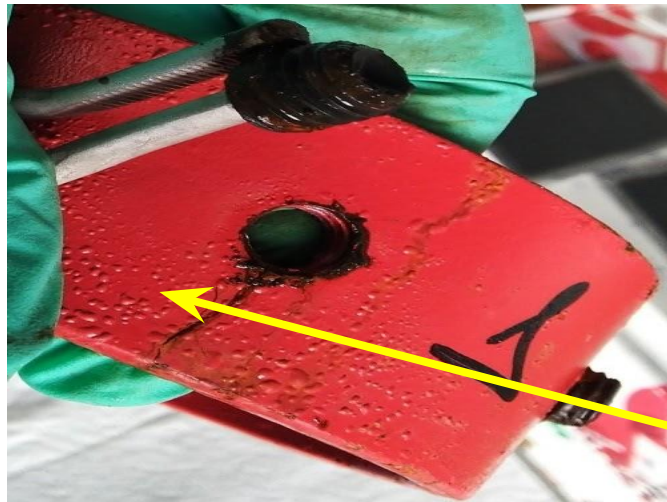
После промывки образцов – оценка поражения коррозией без обработки (масла+покраска заказчика)

Ярко выраженное проявление окислов металла на поверхности резьбы и винтов, вспучивание ЛКП по всей поверхности

Образцы под промасливание резьбы – не прошли испытания – наличие поражения внутри резьбы и внешней поверхности винта (образец №1). (Образцы под № 4) показали полное поражение - внешней и внутренней поверхности колец, включая резьбы и винты.

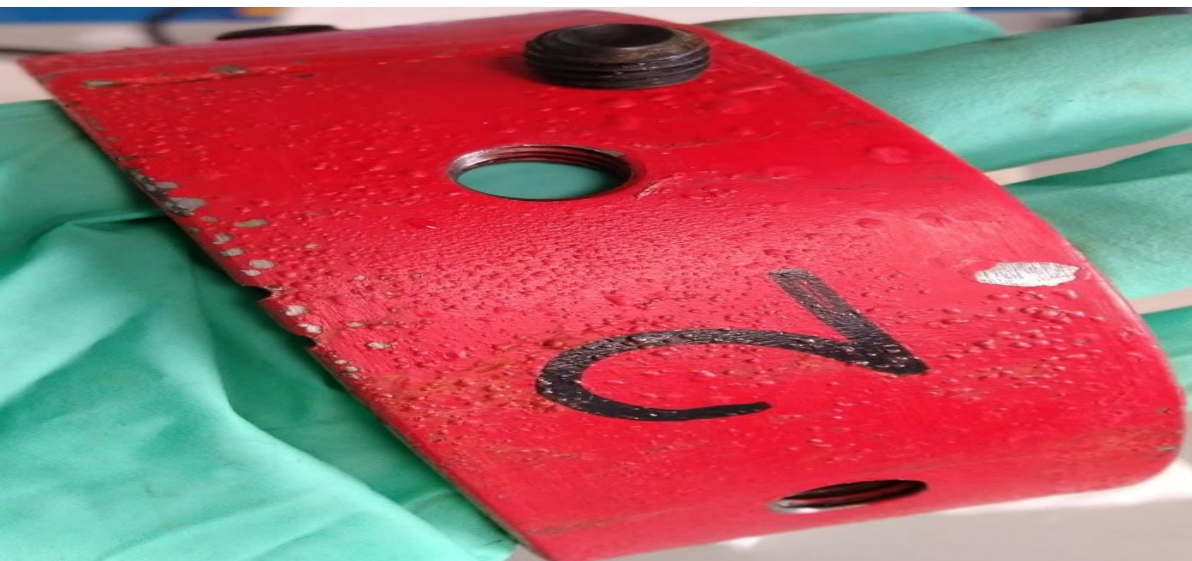
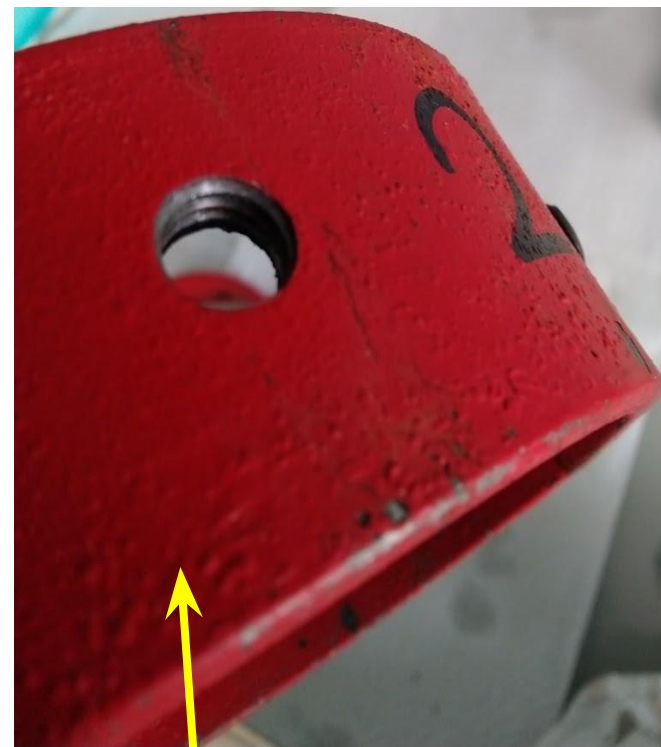
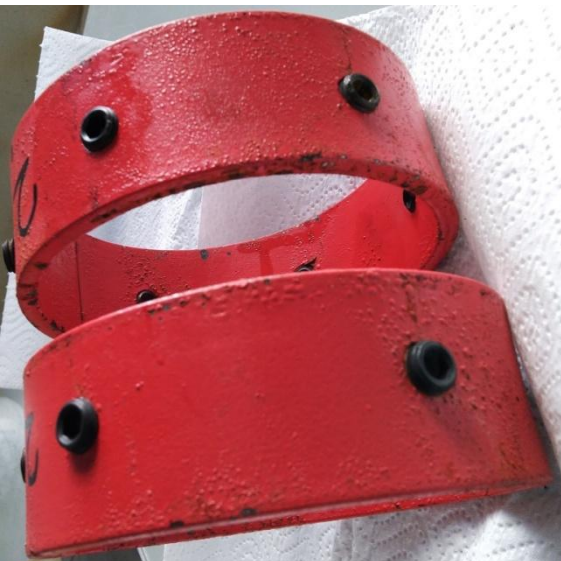
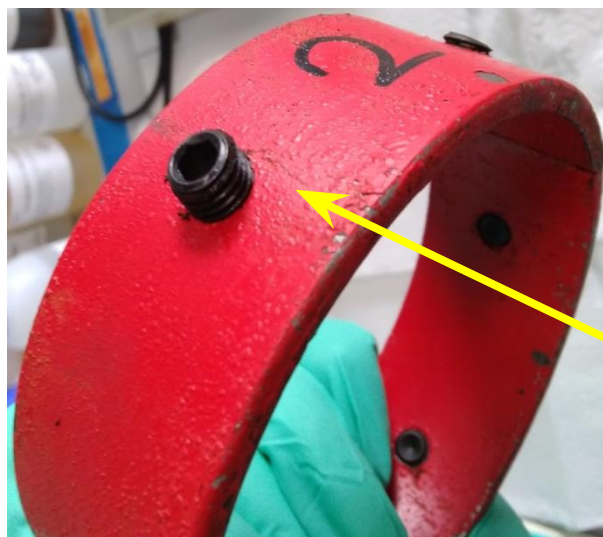
**После промывки образцов – оценка поражения коррозией
(мыло+покраска заказчика)+обработка Over 19 AR –резьбы**

Отсутствие окислов
окислов металла
на поверхности резьбы
и винтов, вспучивание ЛКП
по всей поверхности

Частичная обработка резьбы продуктом Over 19 AR показала отсутствие окислов металла на поверхности резьбы и винтов (образец № 2).

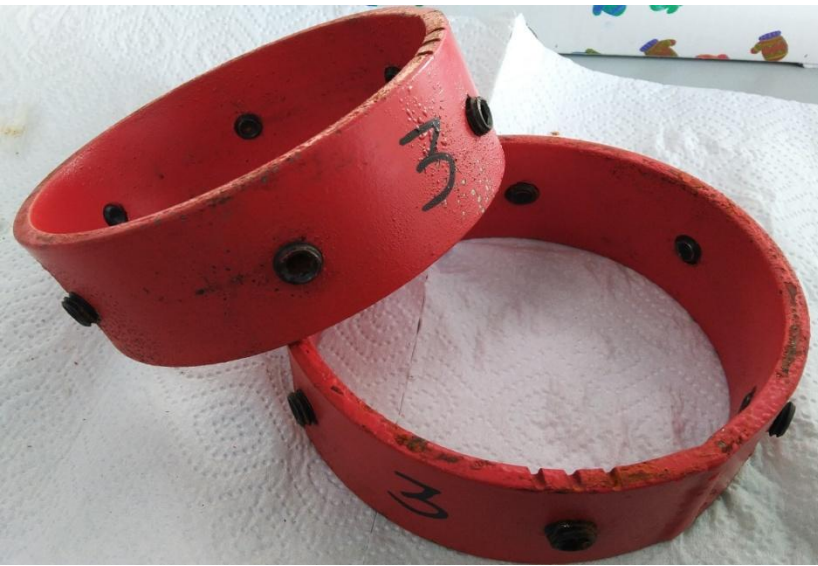
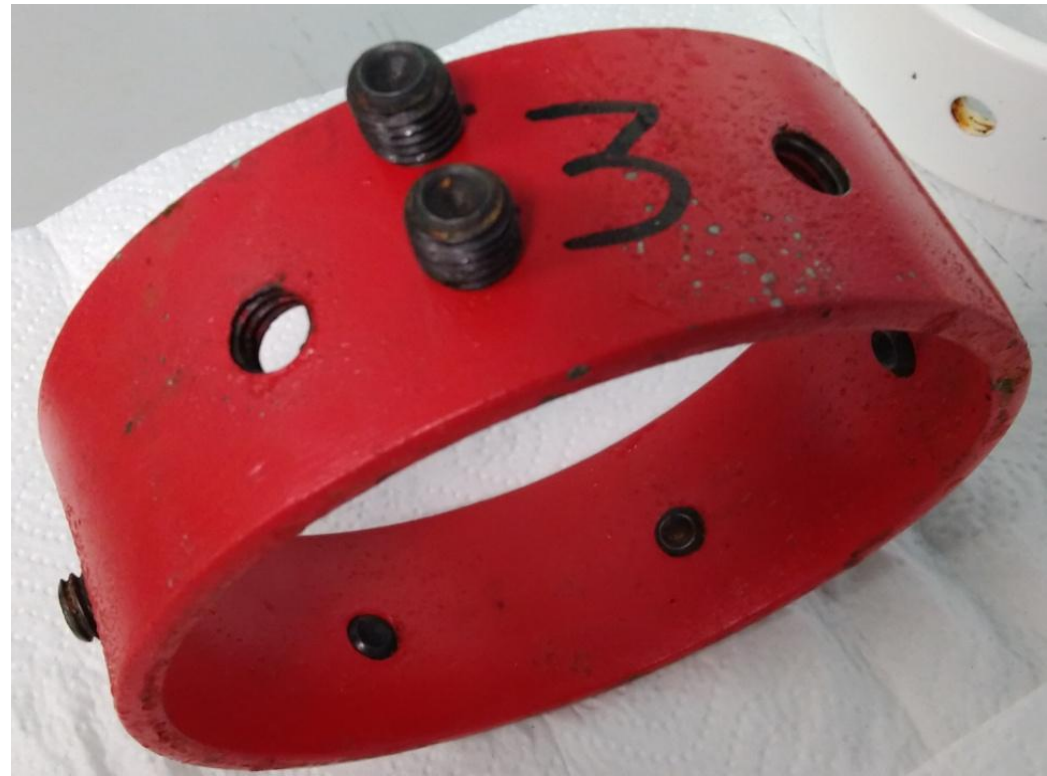
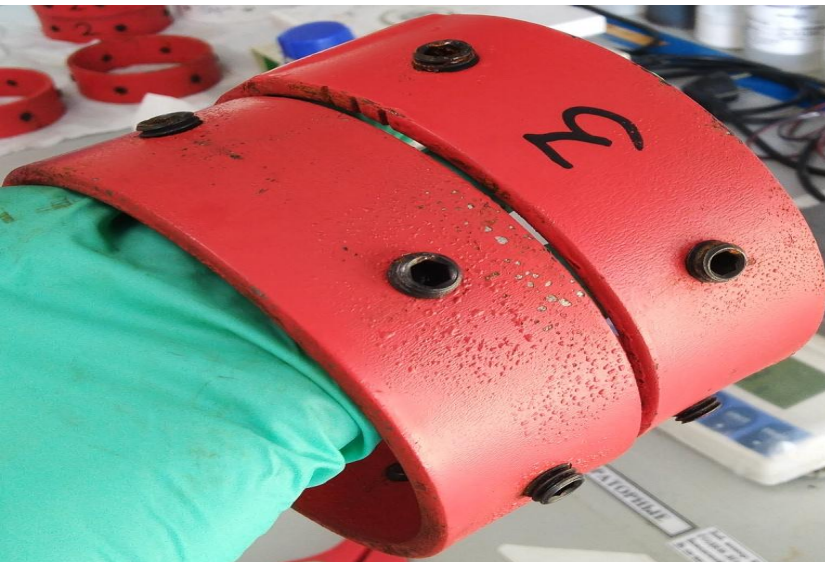
**После промывки образцов – оценка поражения коррозией
(мыло+покраска заказчика)+обработка Over 19 AR –полностью
обработка**

Отсутствие окислов металла
на поверхности резьбы и винтов, частичное
вспучивание-пузыри ЛКП на внешней
поверхности, внутренняя часть колец не
подвержена вздутию ЛКП

Образцы с разной технологией обработки были подвержены испытаниям в камере соляного тумана в течении 360 ч. Наилучшие результаты по внешнему виду были достигнуты на образцах, которые были полностью обработаны продуктом Over 19 AR (образцы №3).

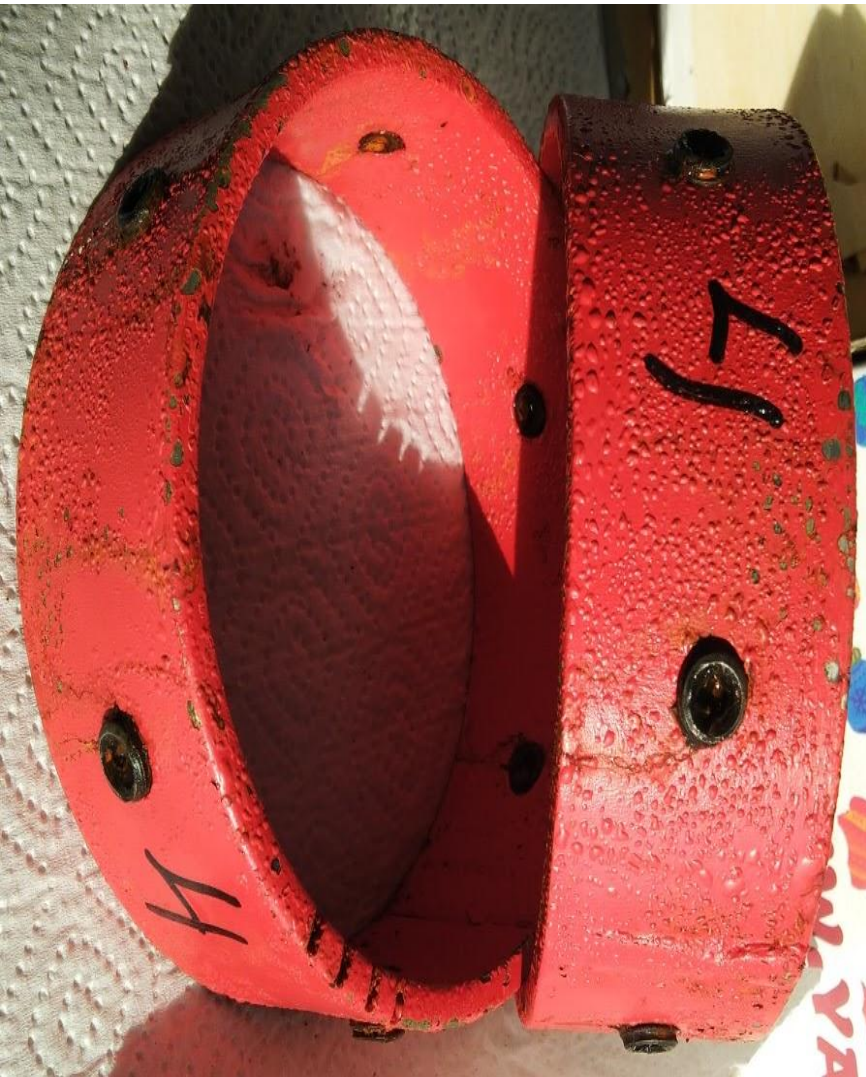
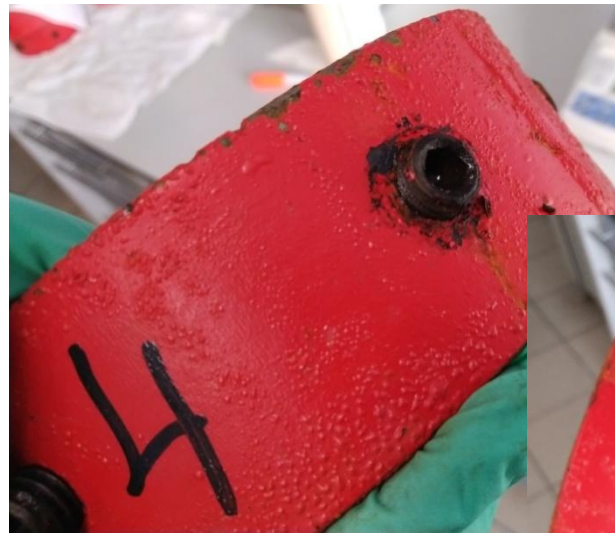
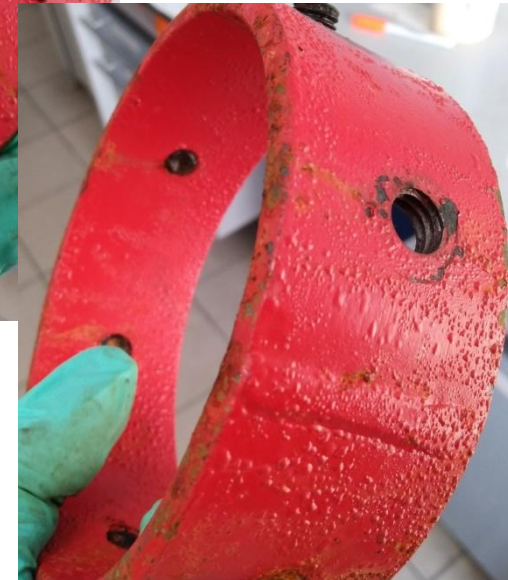
После промывки образцов – оценка поражения коррозией (масла+покраска заказчика)

Ярко выраженные окислы металла на поверхности резьбы и винтов, полное вспучивание - пузыри ЛКП на внешней и внутренней поверхности колец

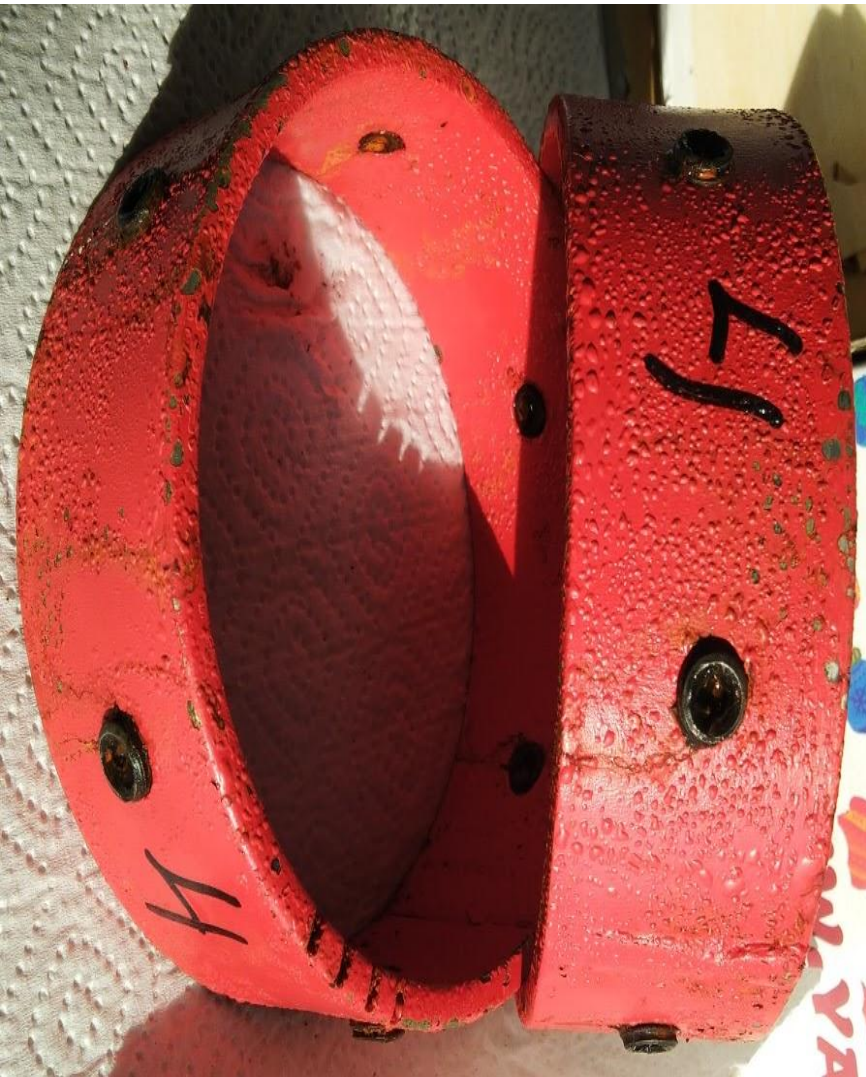
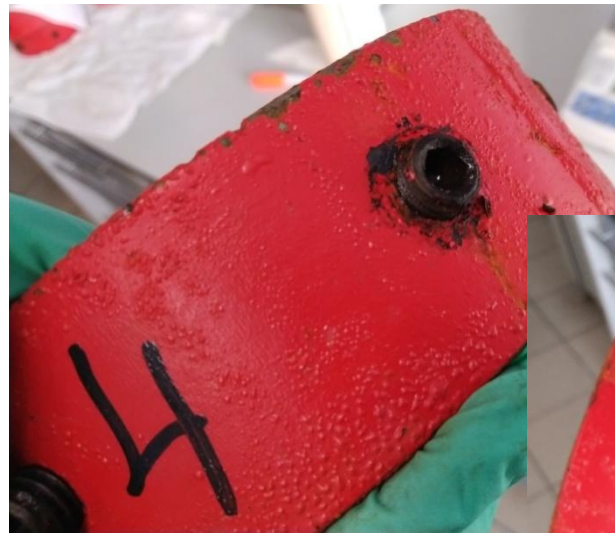
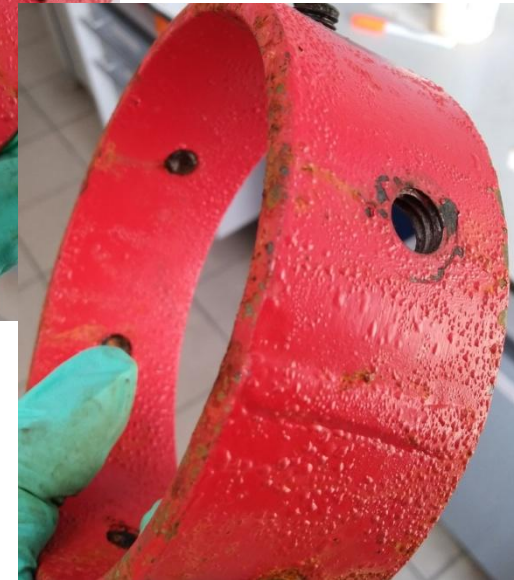
После промывки образцов – оценка поражения коррозией (масла+покраска заказчика)

Ярко выраженные окислы металла на поверхности резьбы и винтов, полное вспучивание - пузыри ЛКП на внешней и внутренней поверхности колец

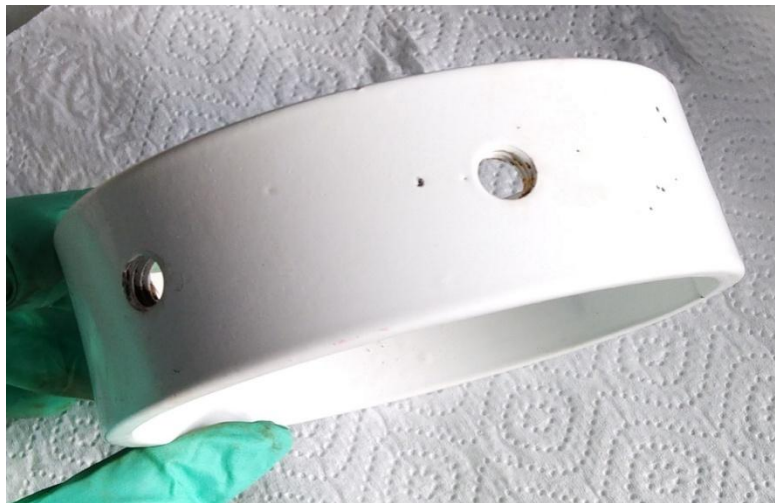
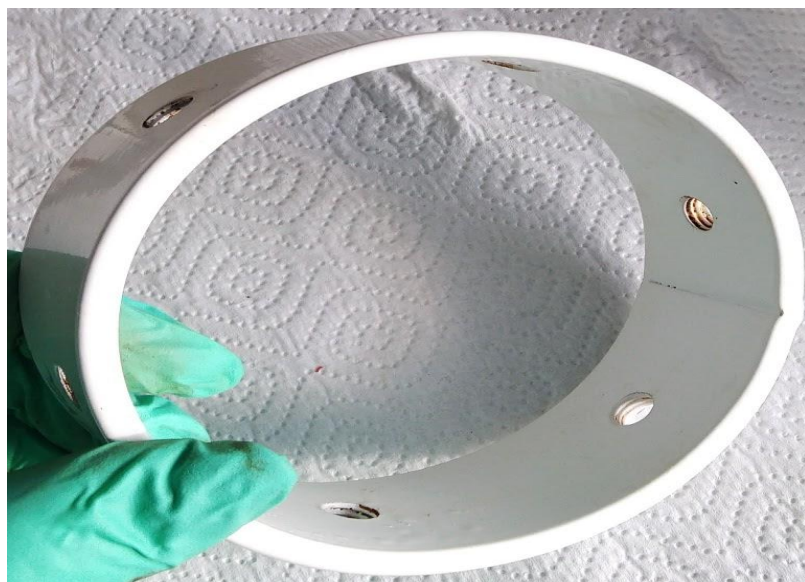
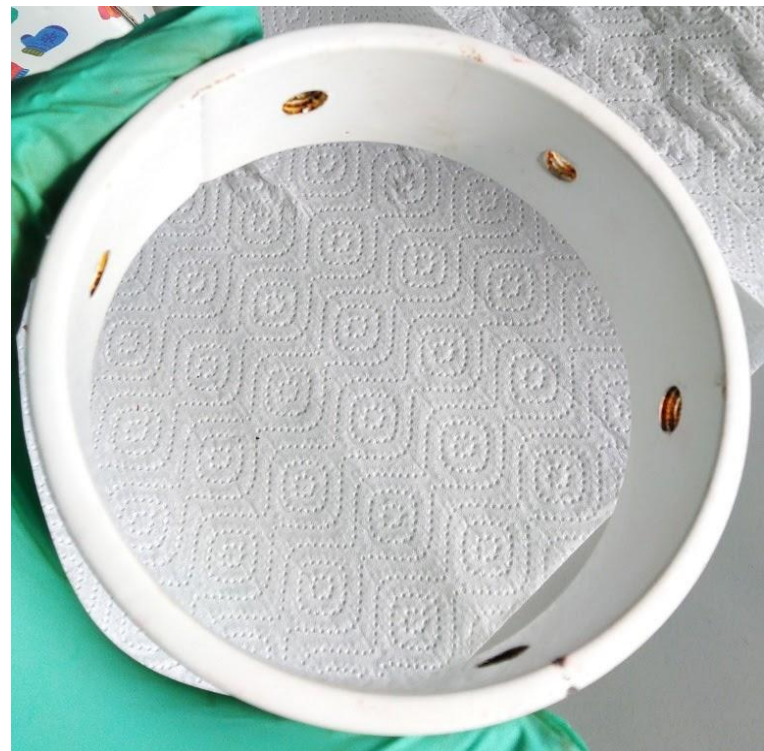
**После промывки образцов – оценка поражения коррозией
(кольцо без обработки, окрашенное в условиях сторонней организации)**

Внешняя и внутренняя часть кольца
в отличном состоянии, резьбы
прокорродировали.

Образец №5 внешне и внутренней части поверхности прошел испытания, резьбы прокорродировали.

Разница в качестве поверхности образцов без предварительной обработки образцов в сравнении с образцом №5 говорит о разном качестве и вида краски .
