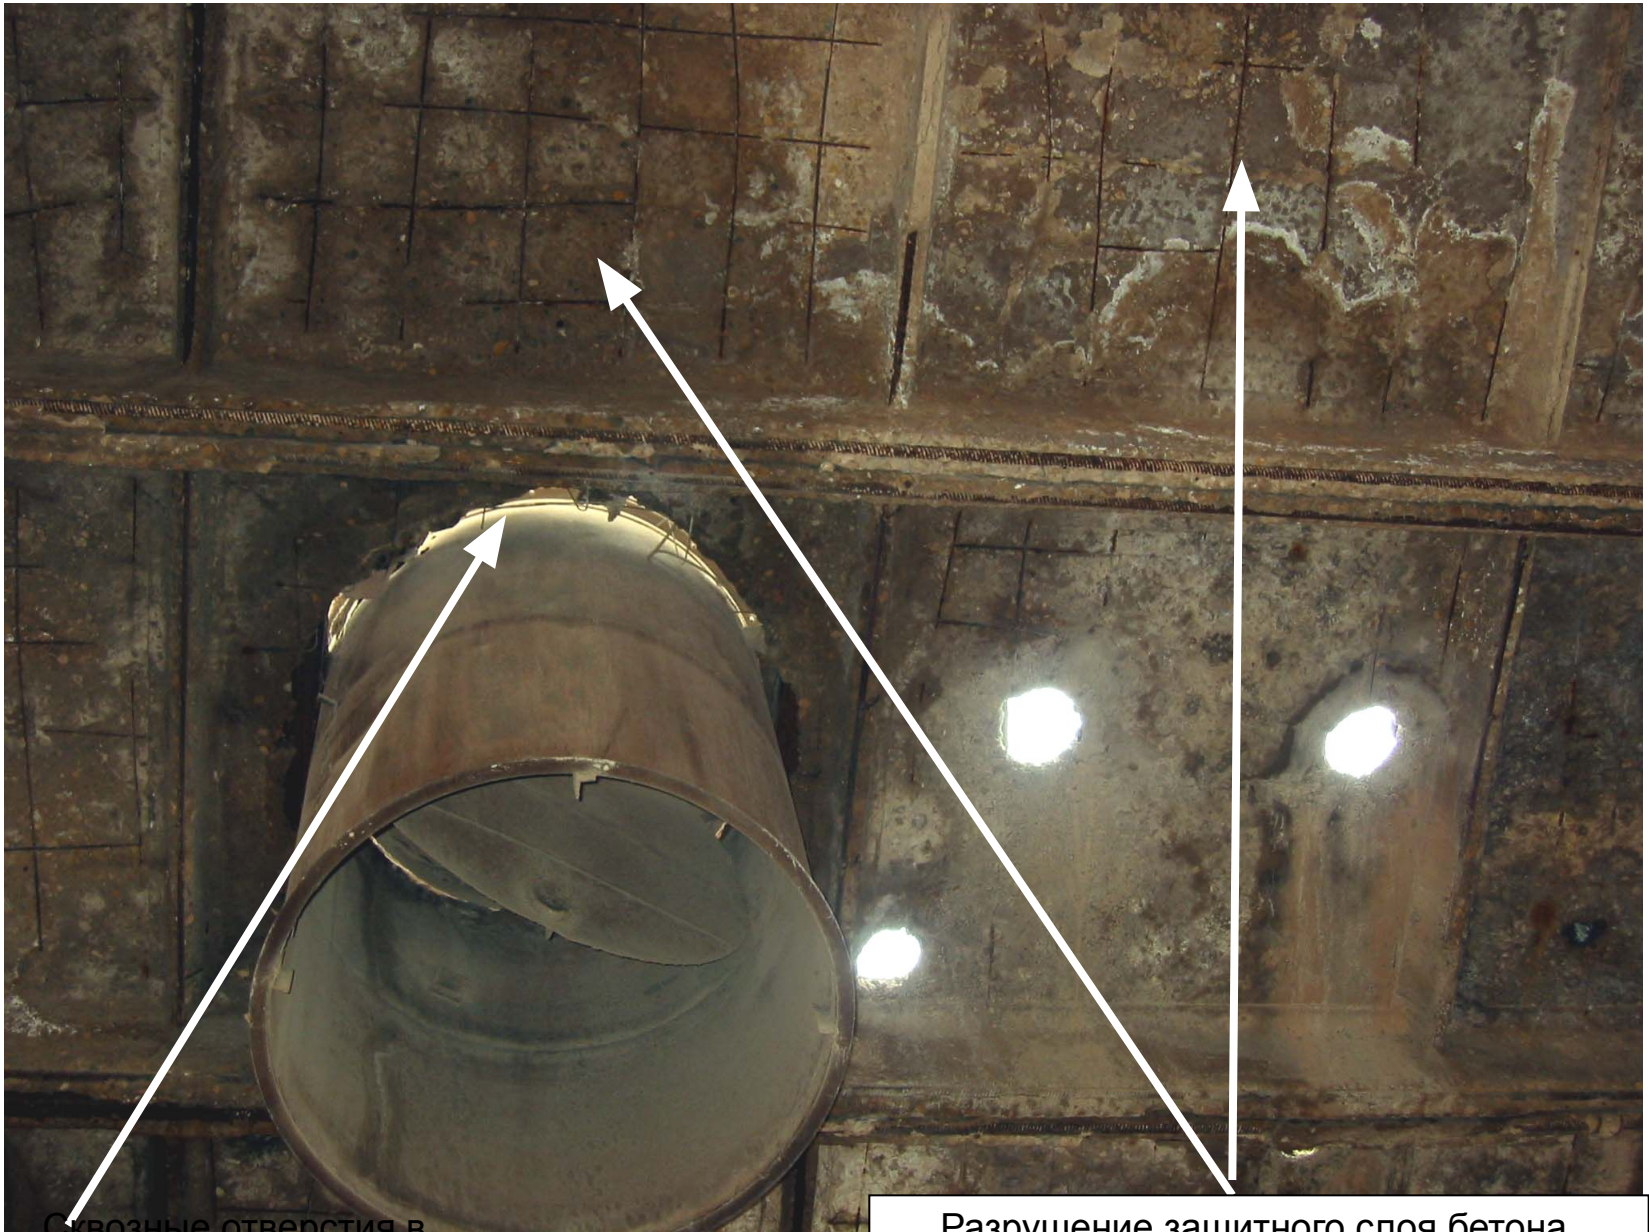
Сквозные отверстия в  
полке  
плиты с обрывом  
арматуры

Разрушение защитного слоя бетона,  
оголение арматуры полки и ребер,  
коррозия арматуры полки и ребер

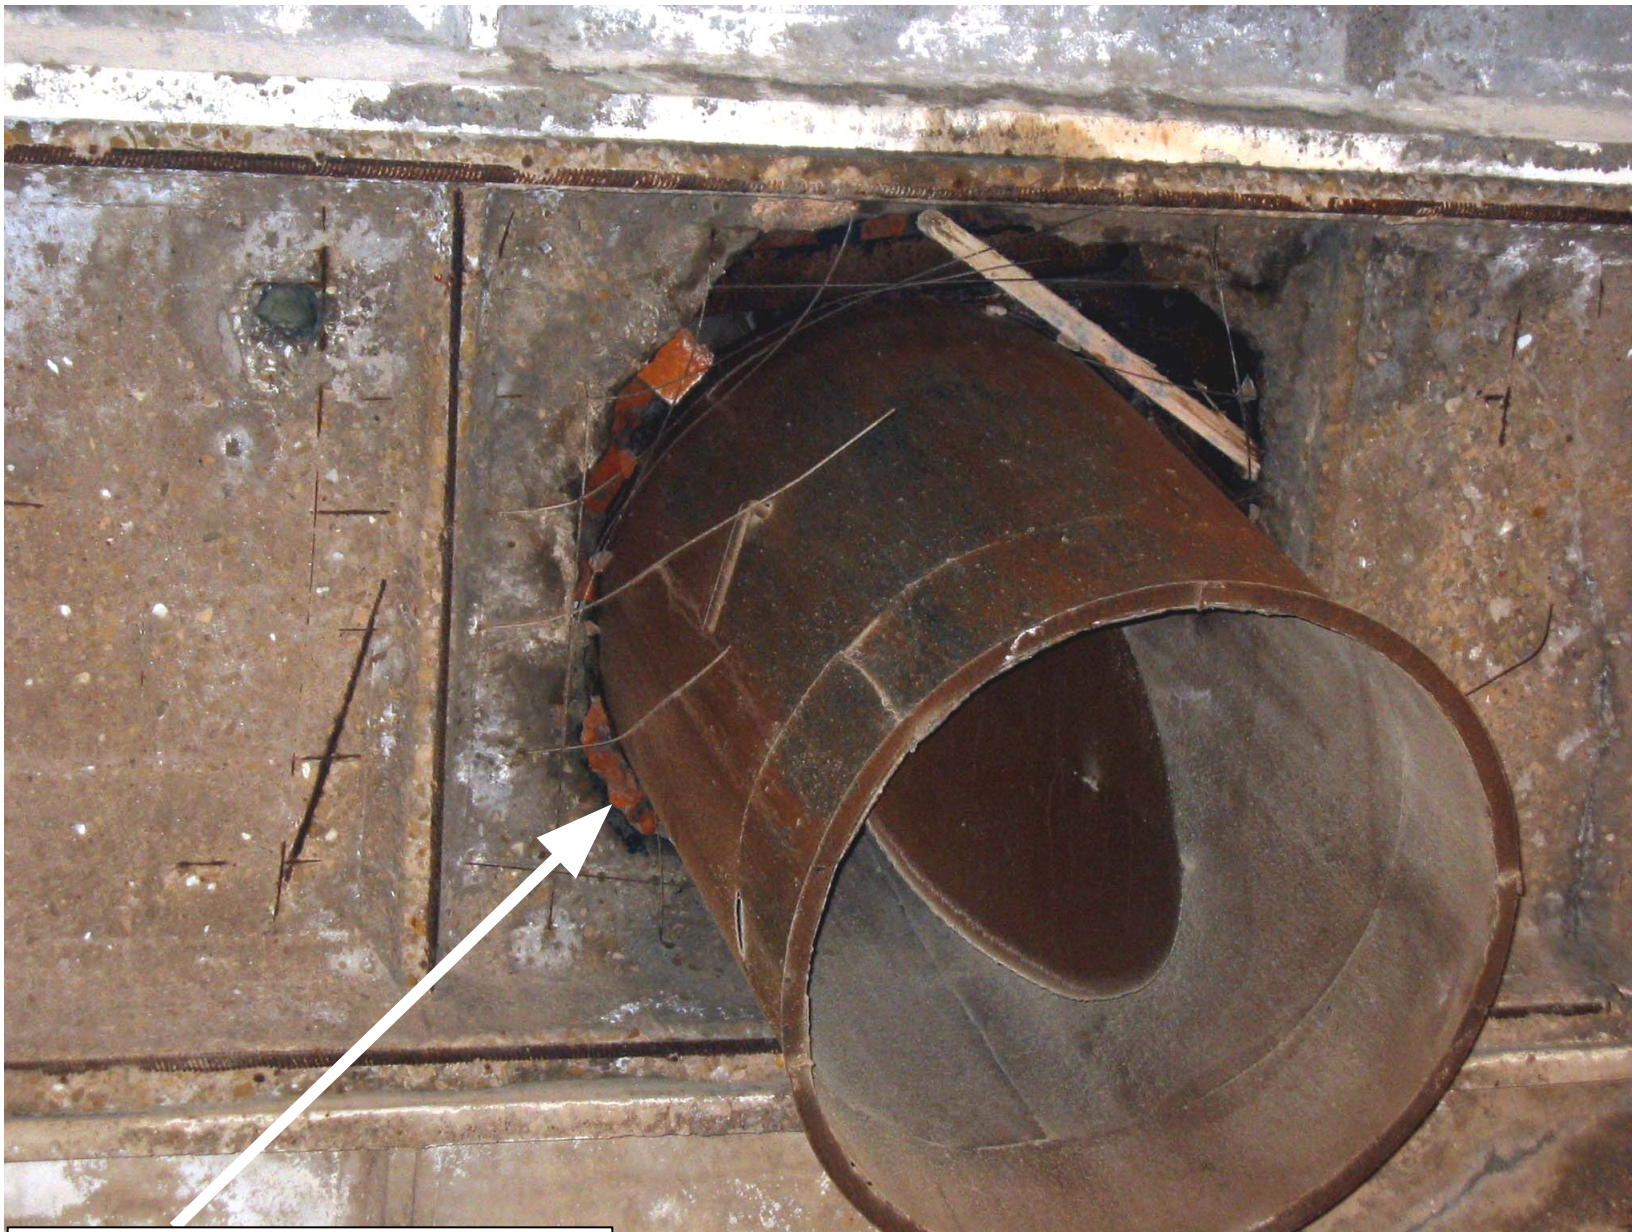
Сквозное отверстие в полке,  
обрывы арматуры полки,  
оголение арматуры полки

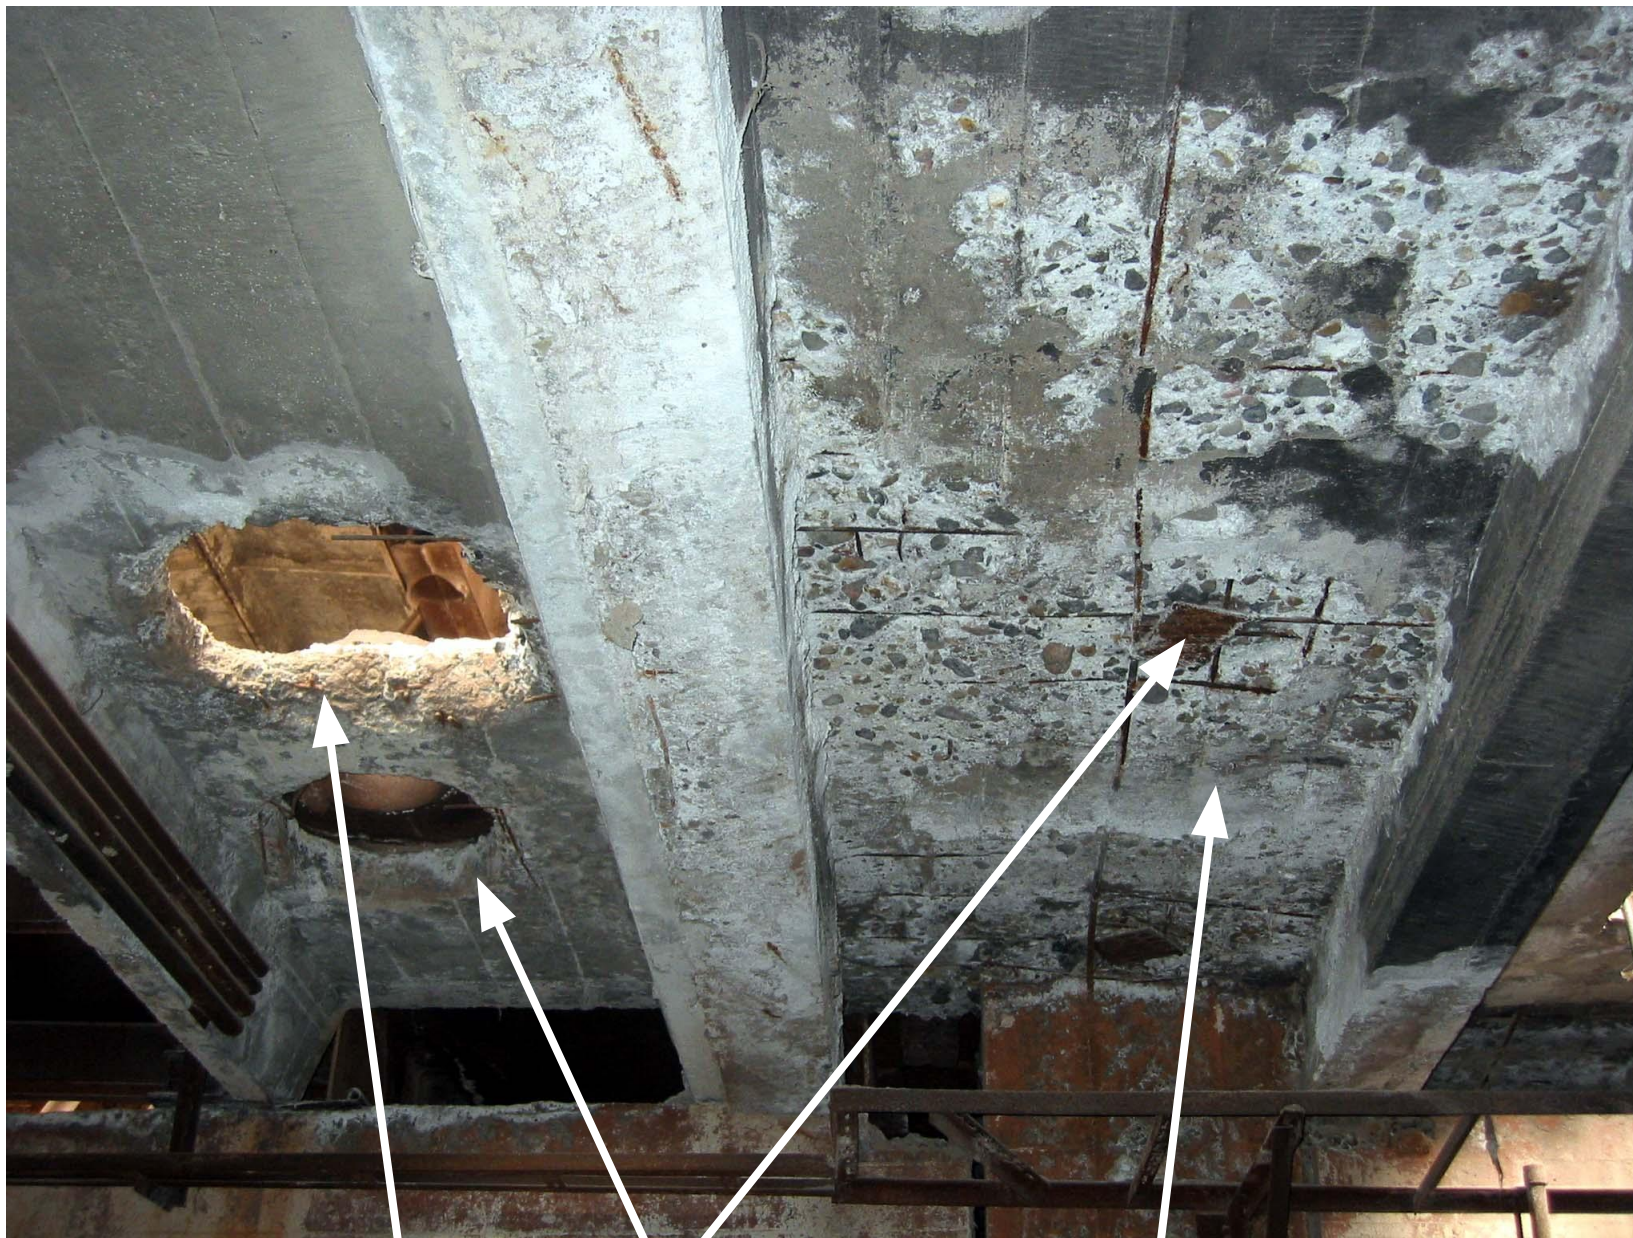
Сквозные отверстия в плите.  
Оголение и коррозия арматуры

Карбонизация бетона.  
Химическая эрозия бетона

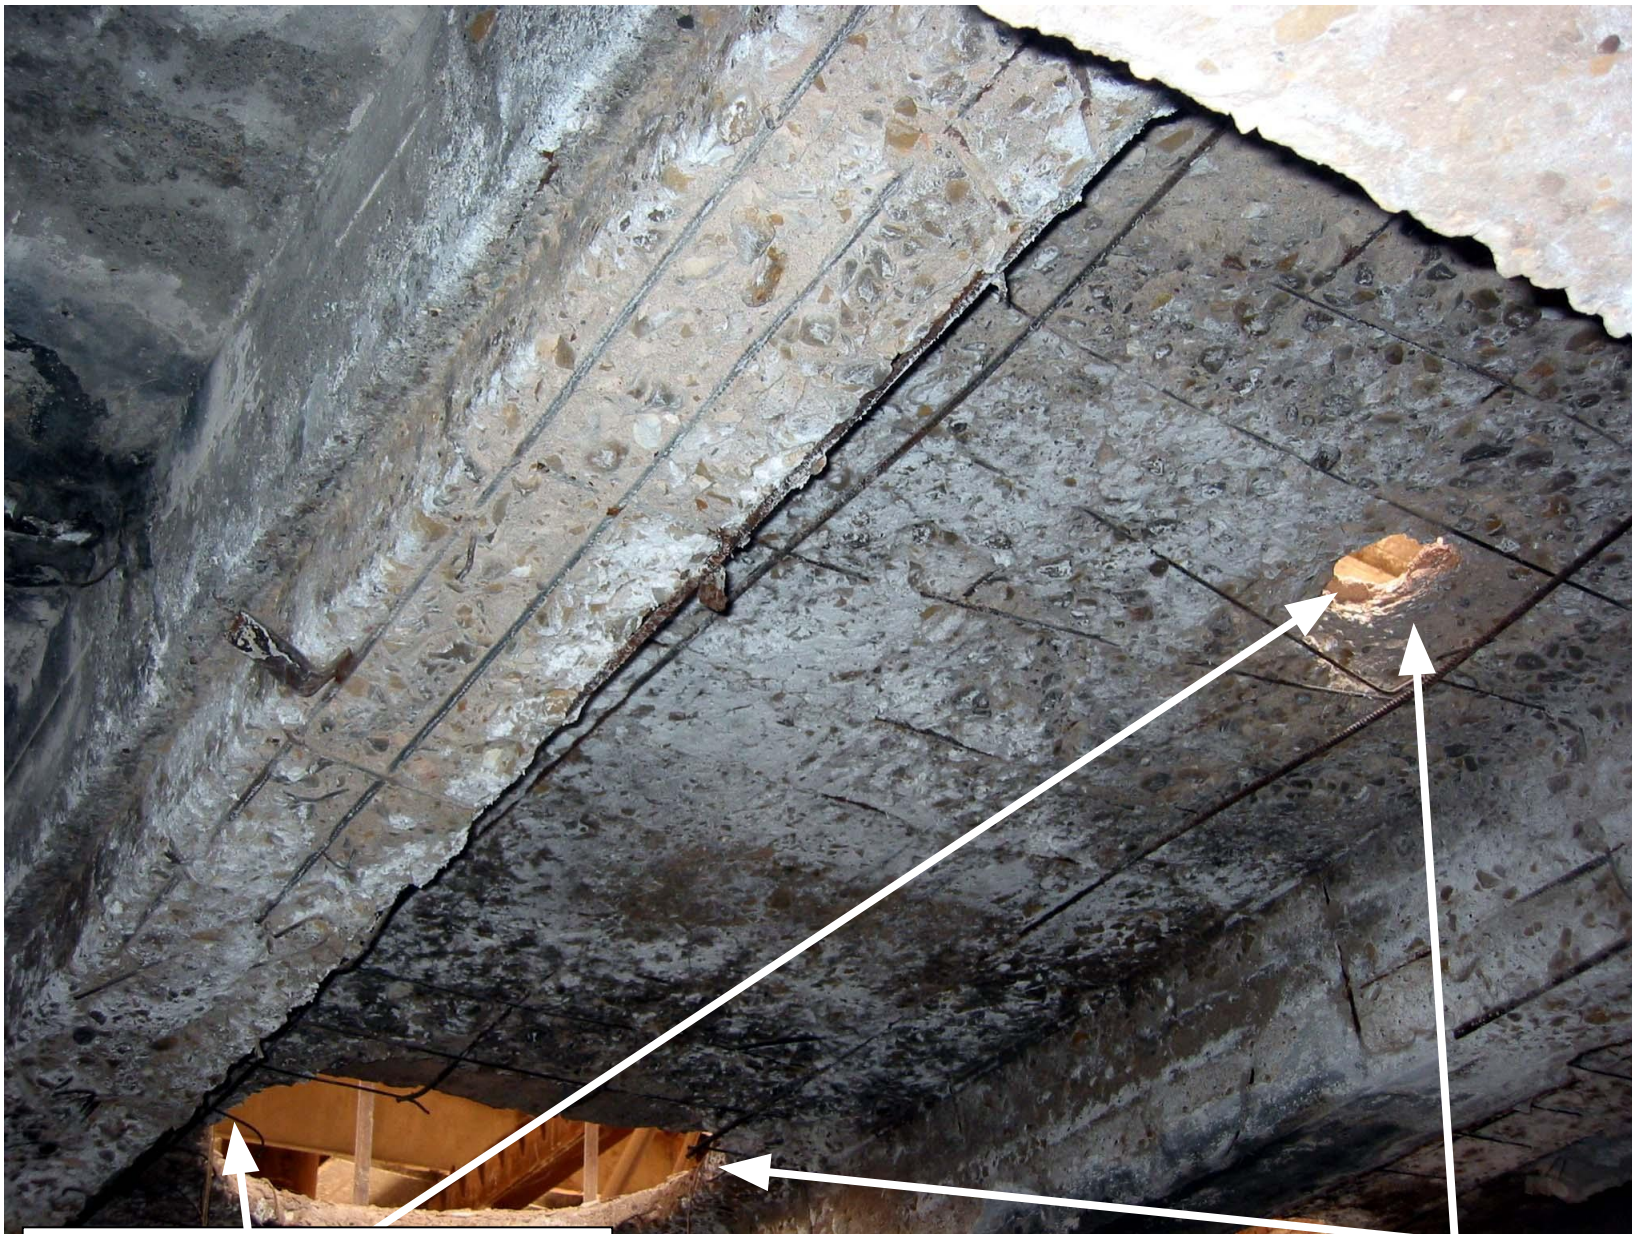
Сквозные отверстия в полке  
с обрывом арматуры

Карбонизация бетона. Химическая эрозия.  
Оголение и коррозия арматуры в плите и ребре

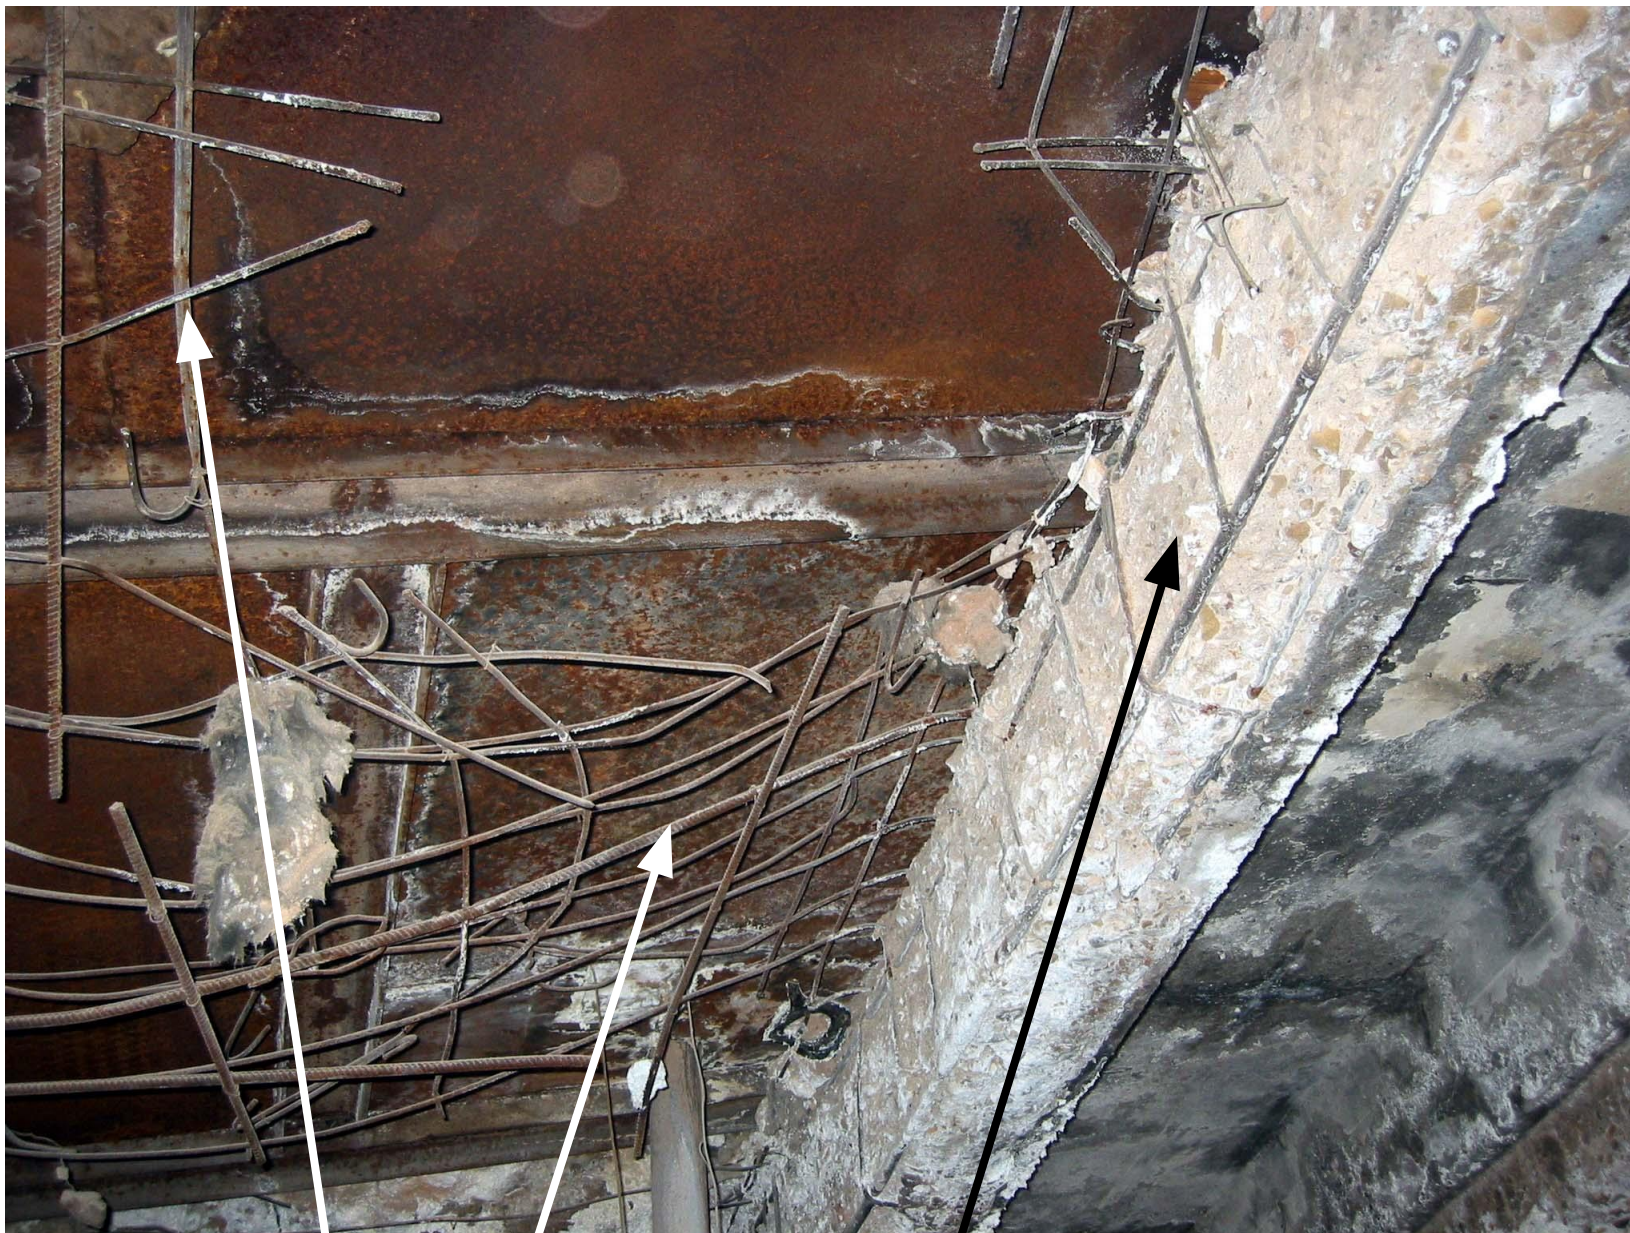
Пробивка проема в полке.  
Оголение и коррозия  
арматуры

Полное разрушение бетона плиты,  
вследствие химической эрозии.

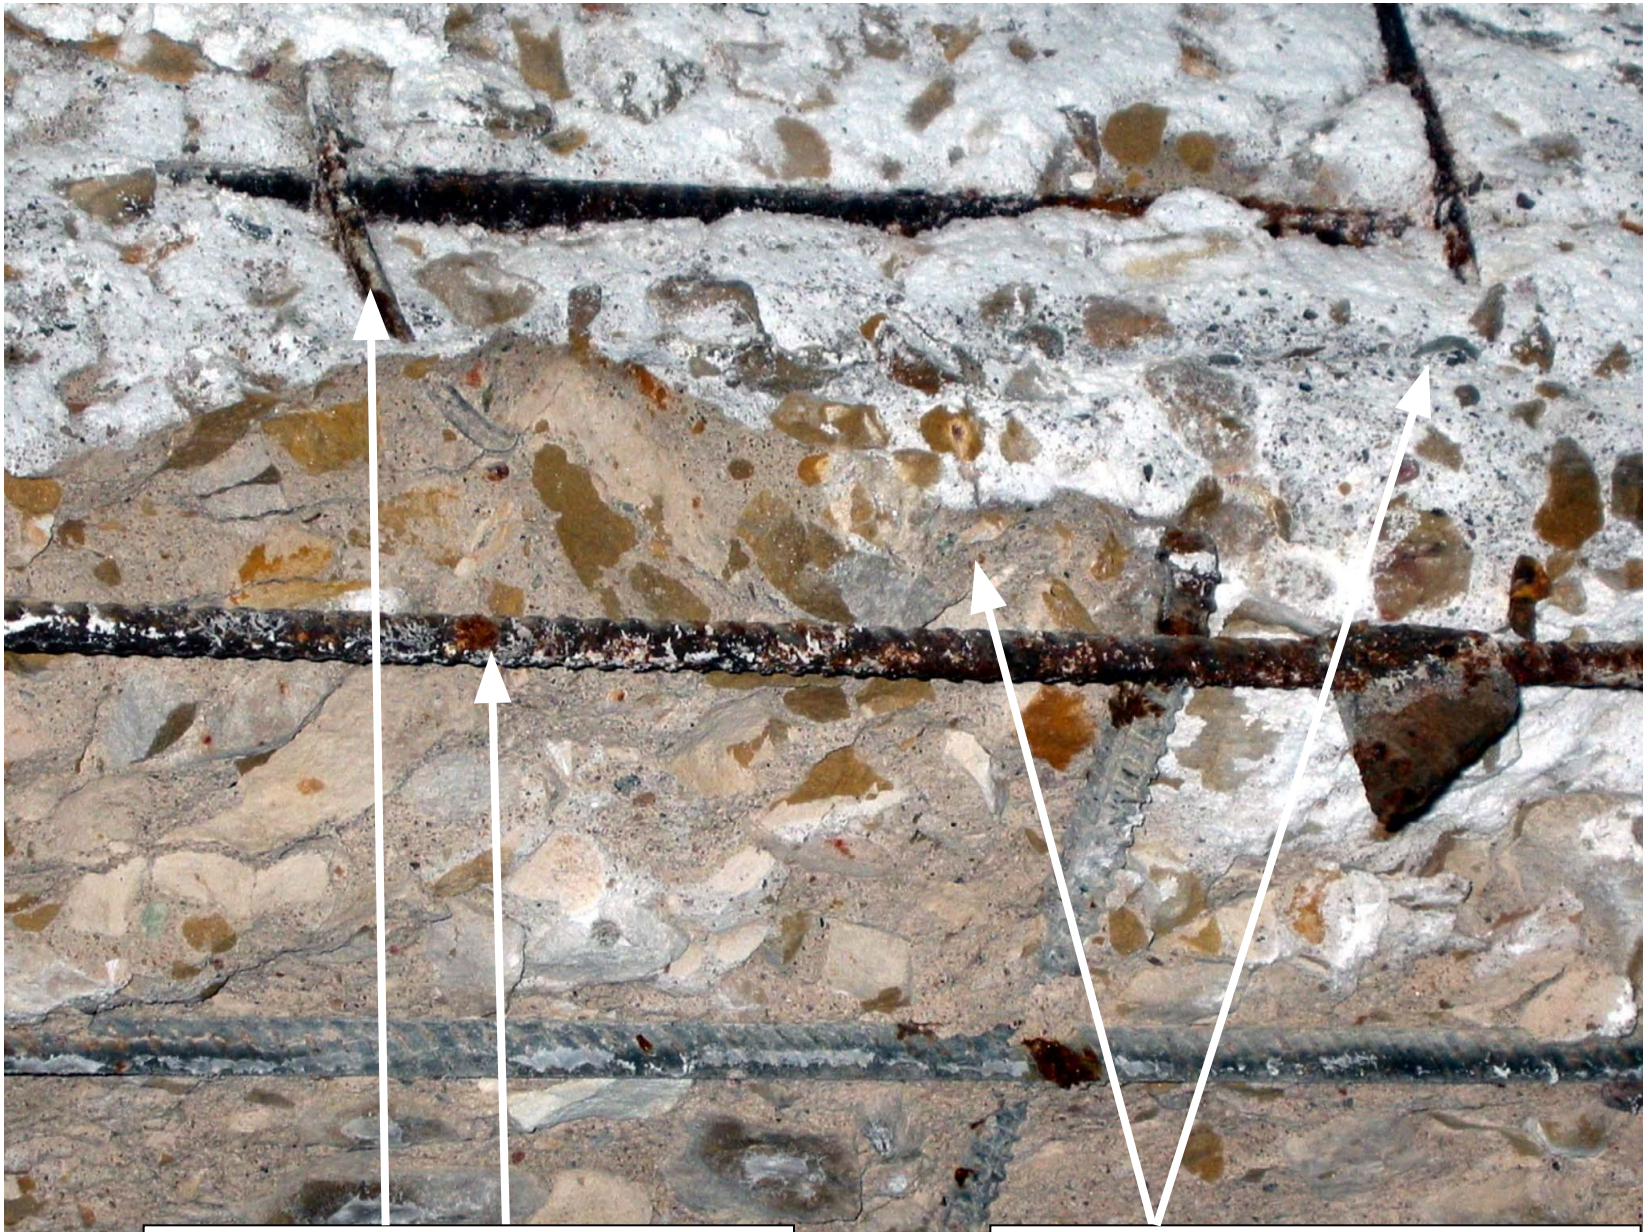
Оголение и коррозия арматуры

Химическая эрозия бетона

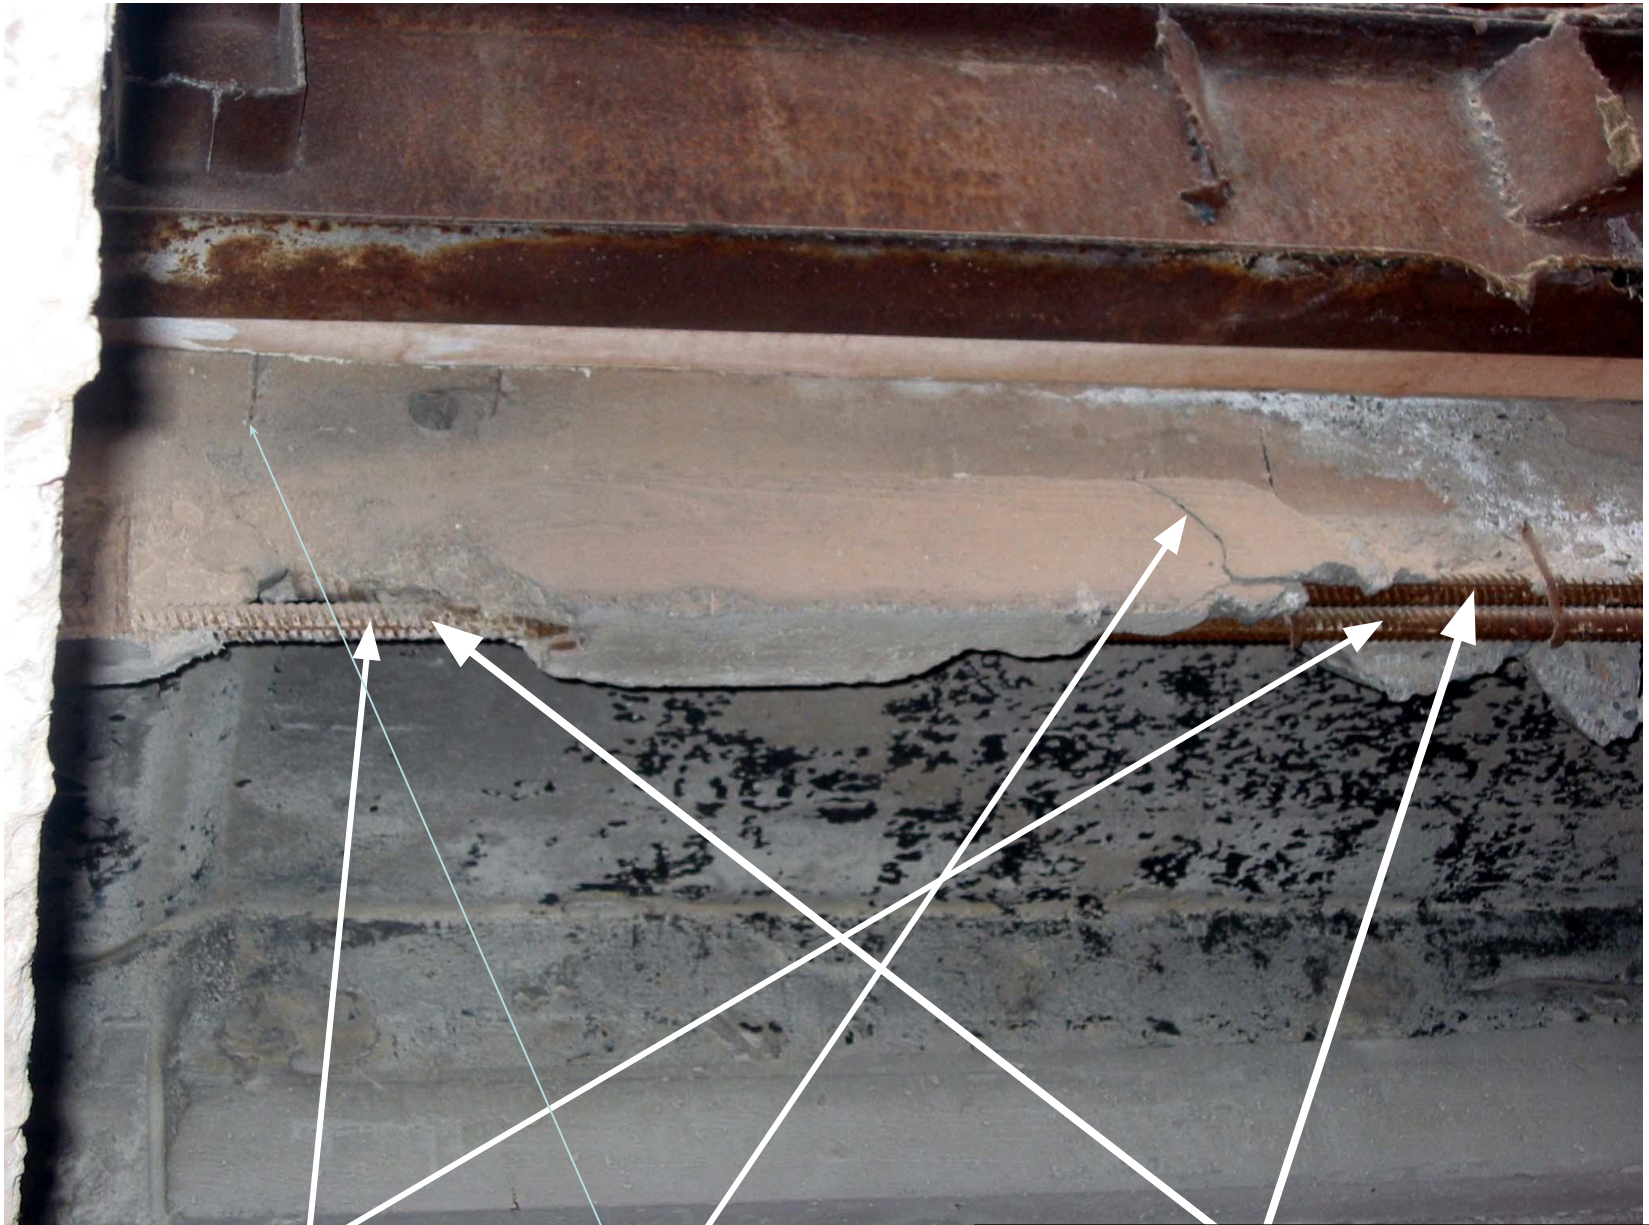
Оголение рабочей  
арматуры

Нормальные  
трещины  
в ребрах

Механические повреждения ребер  
плиты

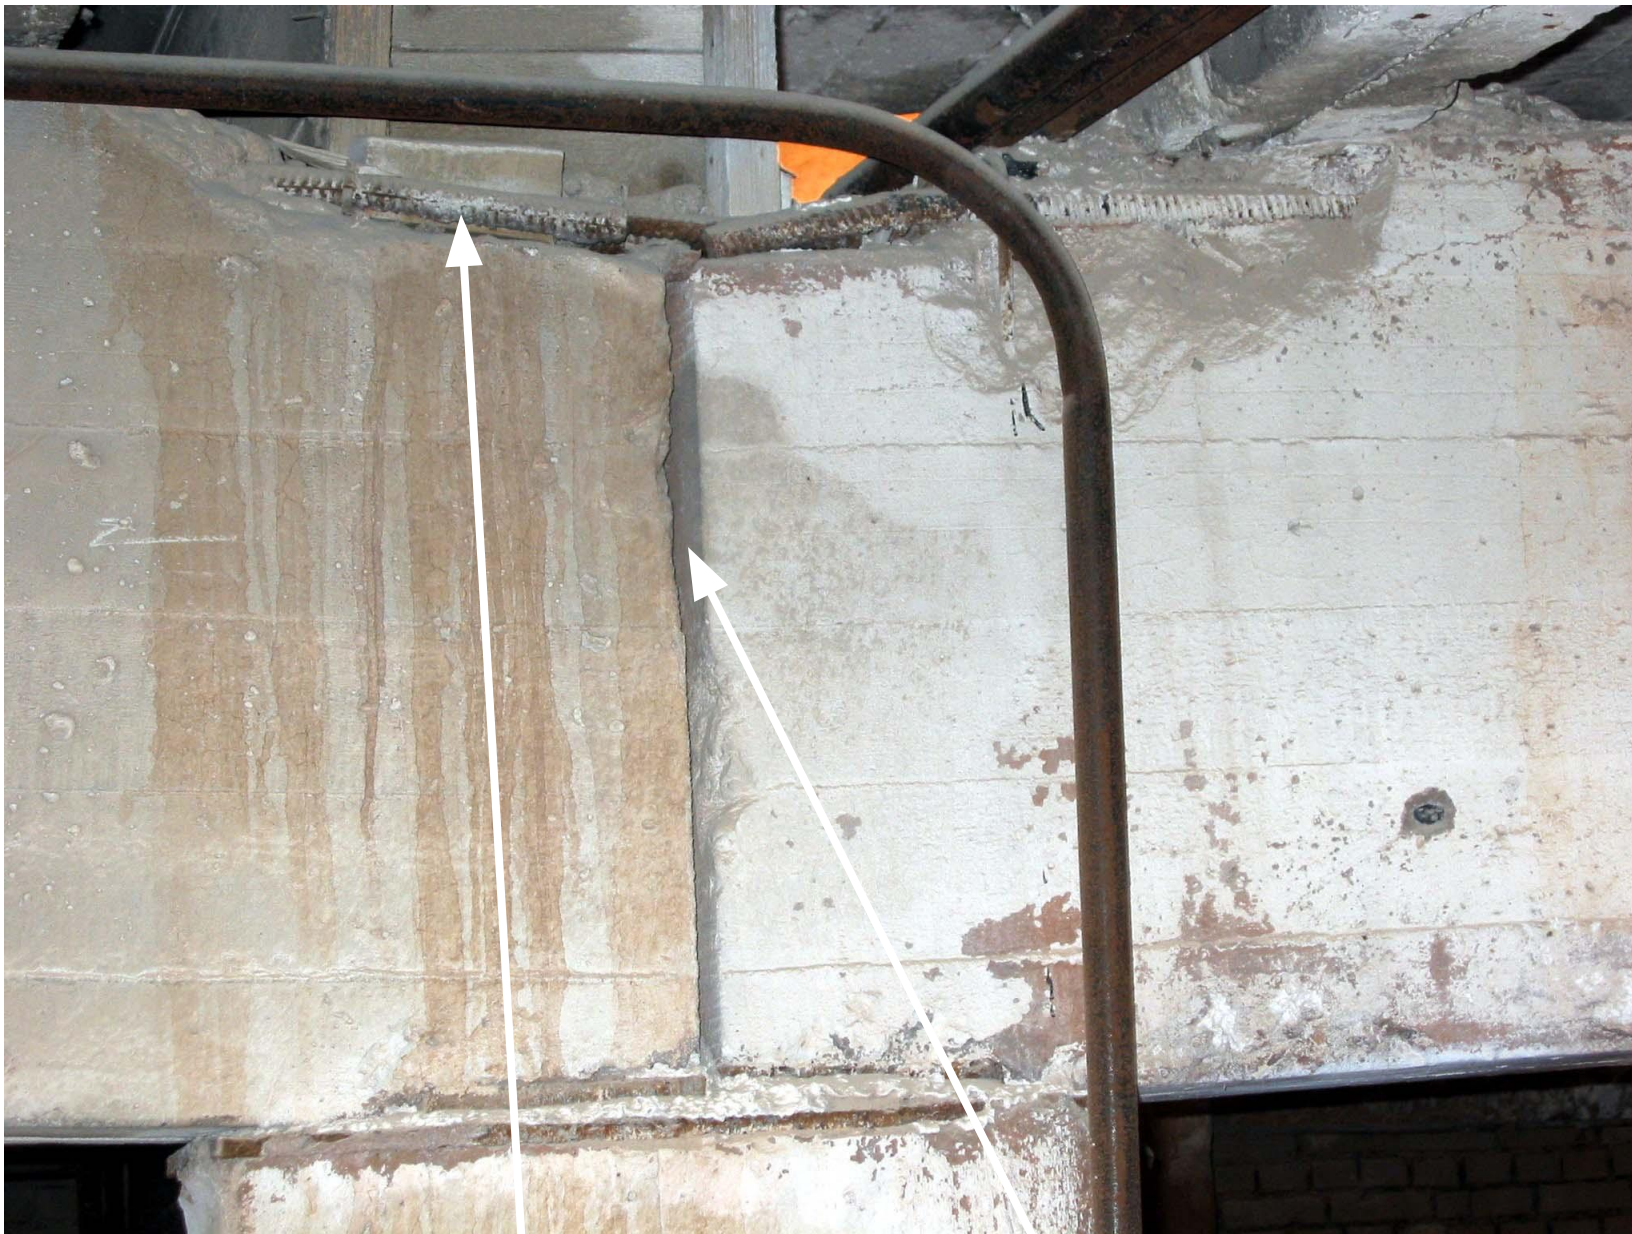
Дефекты жесткого узла сопряжения ригелей:  
- согнута верхняя рабочая арматура, неправильно сварена;  
- не заполнен раствором зазор между торцами ригелей.

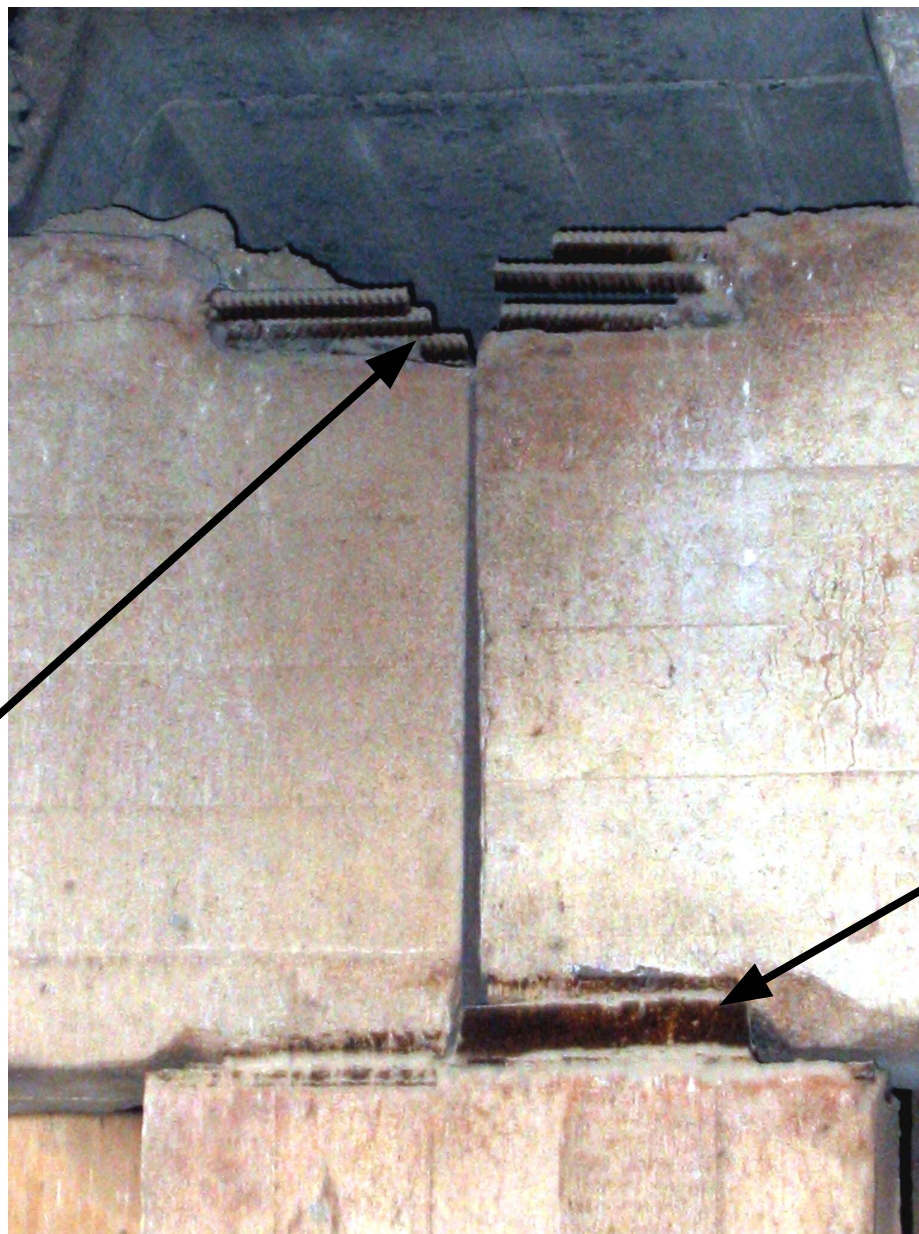
Не соединены верхние  
рабочие стержни ригелей.  
Зазор не заполнен  
раствором

Подложен пакет  
стальных  
пластин

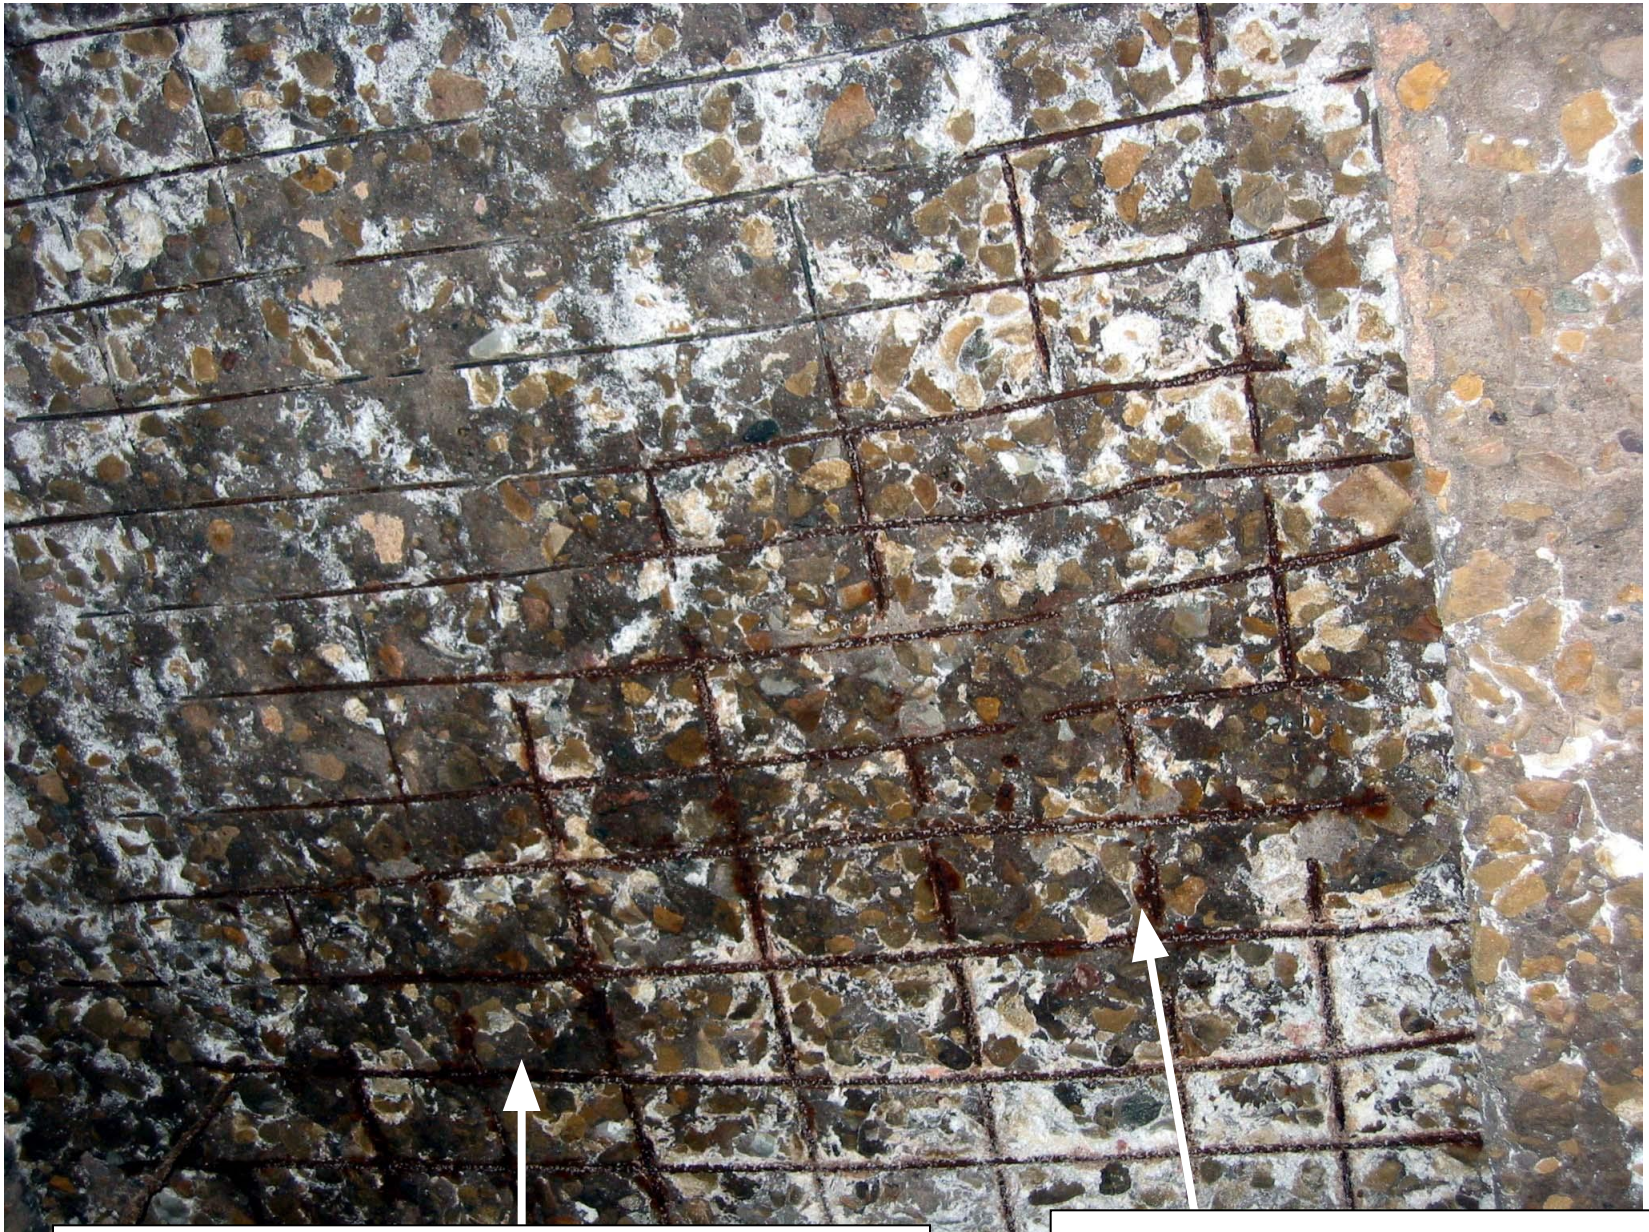
Химическая эрозия бетона. Отслоение защитного слоя бетона

Коррозия арматуры

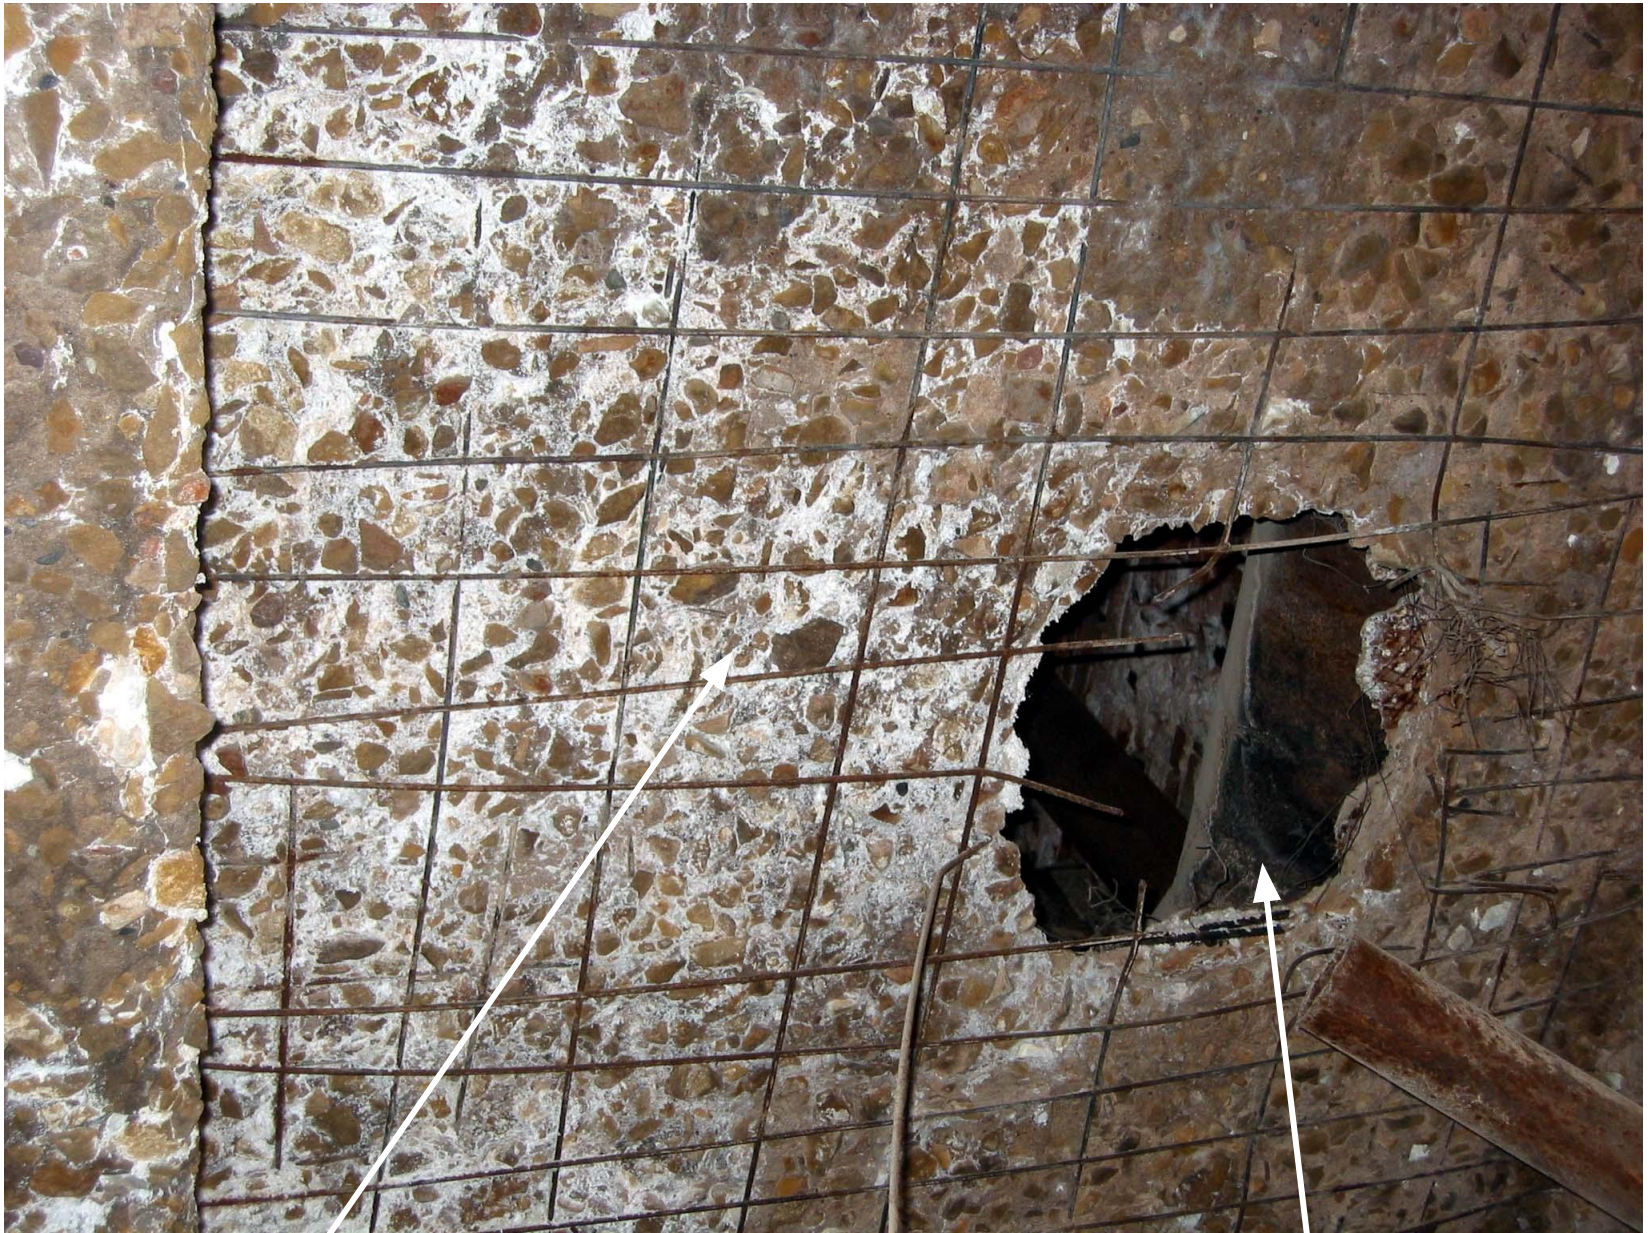
Химическая эрозия бетона. Отслоение защитного слоя бетона

Сквозное отверстие в плите с обрывом рабочей арматуры

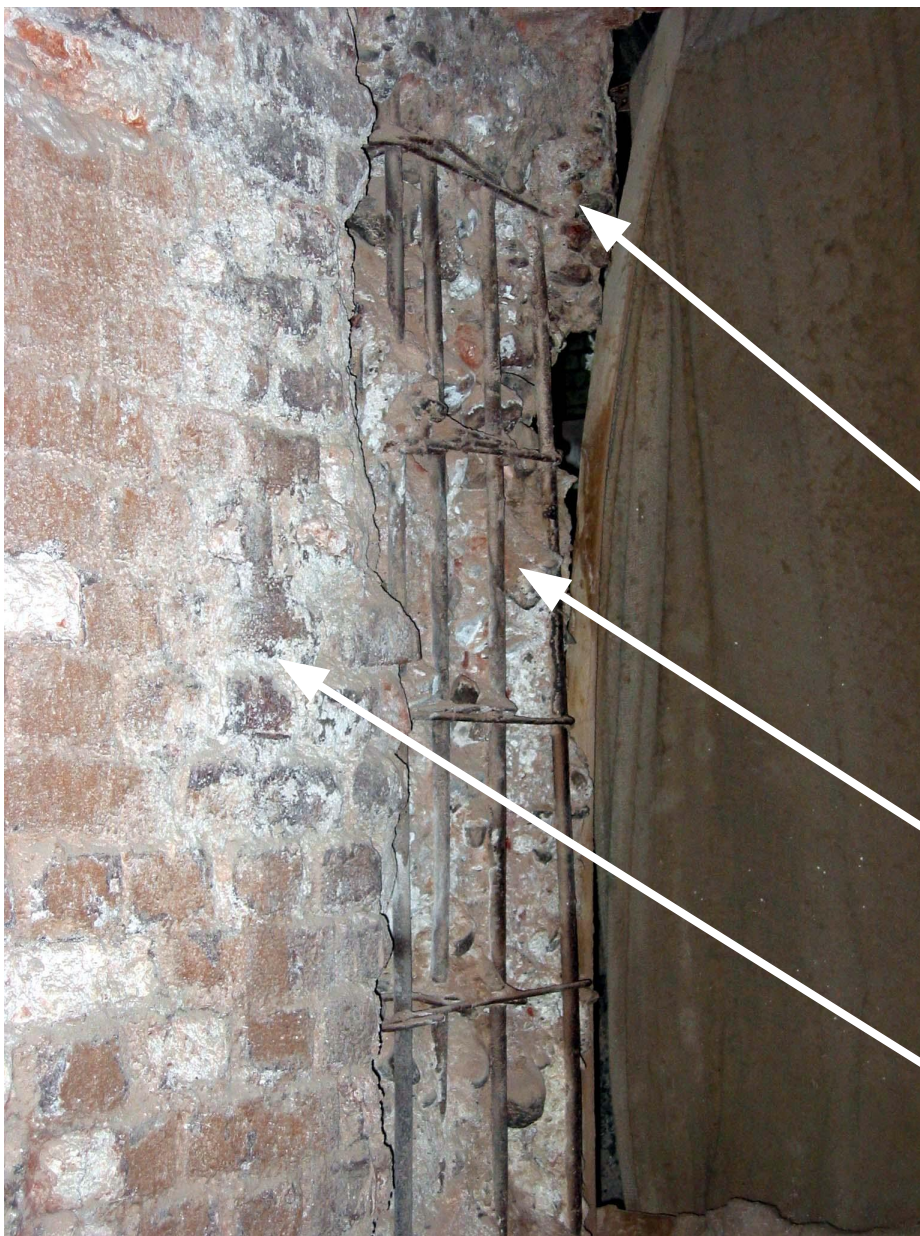
Механические повреждения  
кладки стены

Сильная эрозия бетона.  
Оголение арматуры.  
Коррозия арматуры

Эрозия кладки стен.  
Высолы. Отложения солей.
