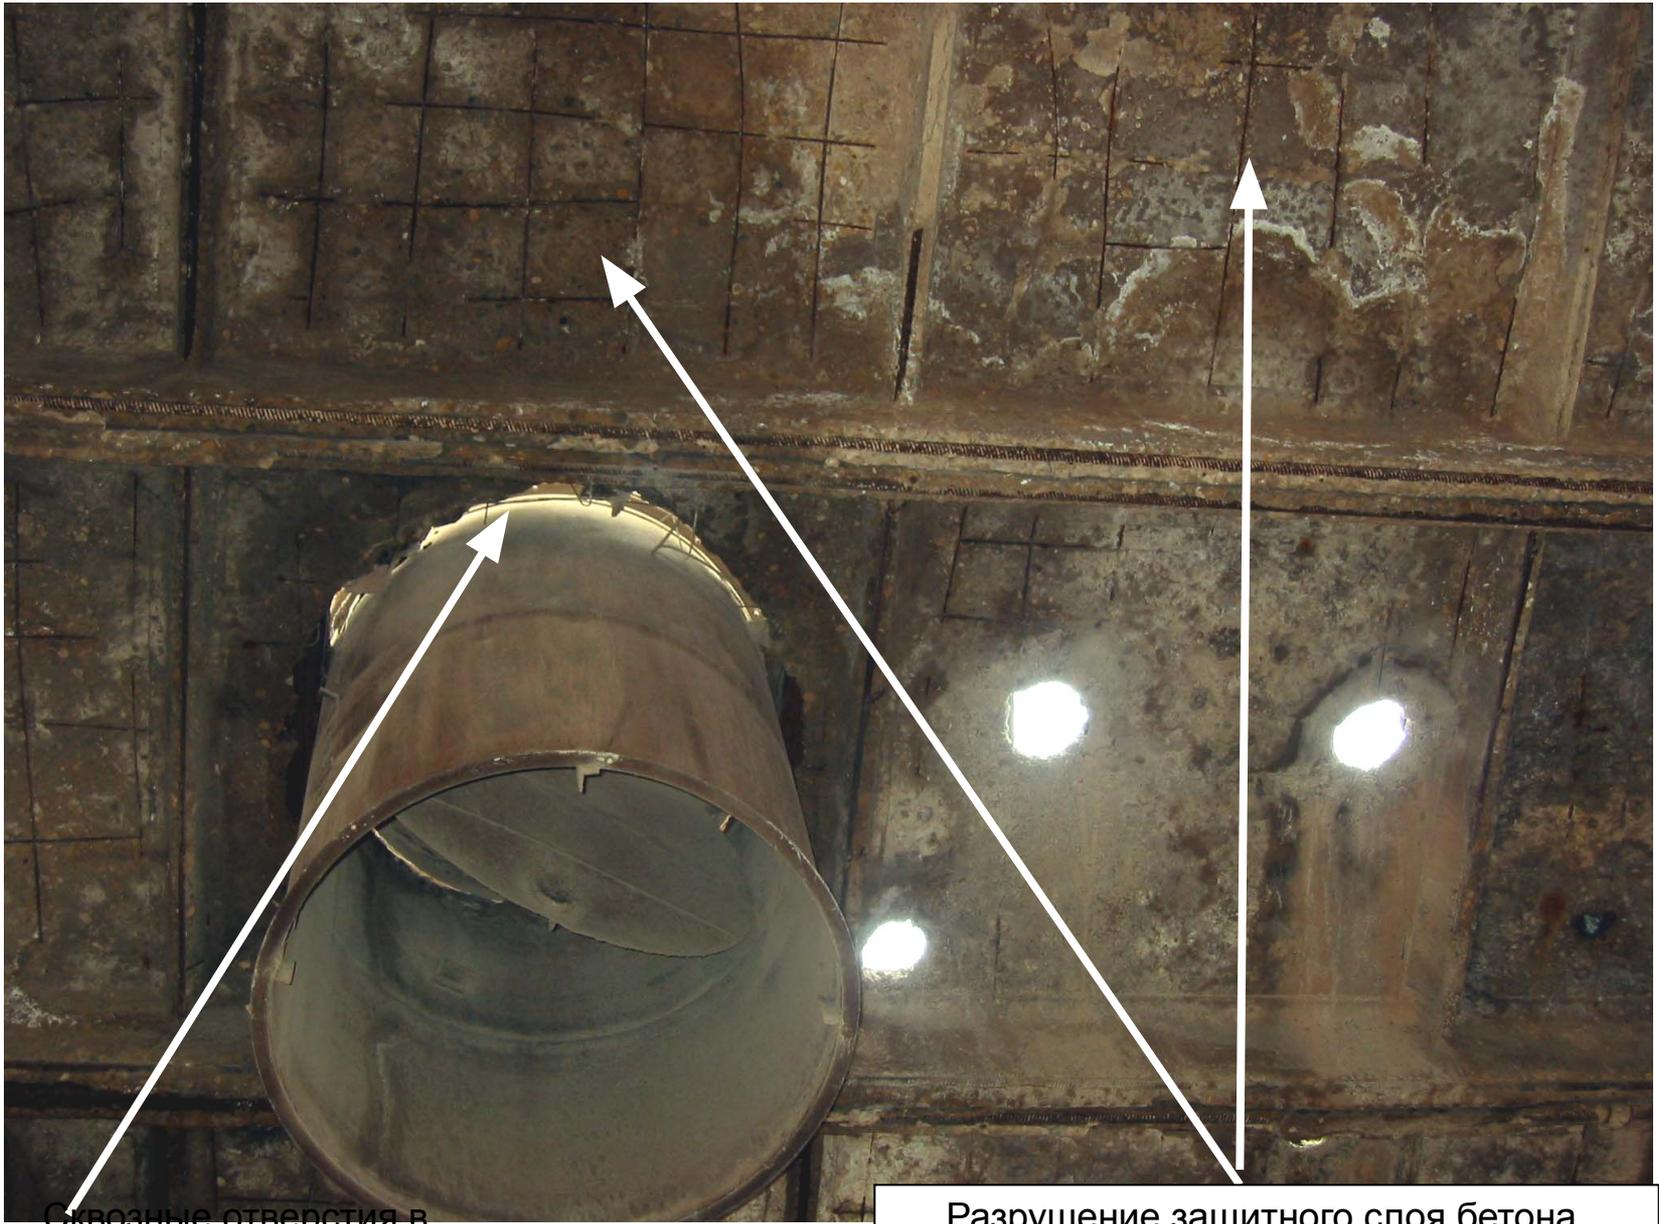
Сквозные отверстия в полке плиты с обрывом арматуры

Разрушение защитного слоя бетона, оголение арматуры полки и ребер, коррозия арматуры полки и ребер

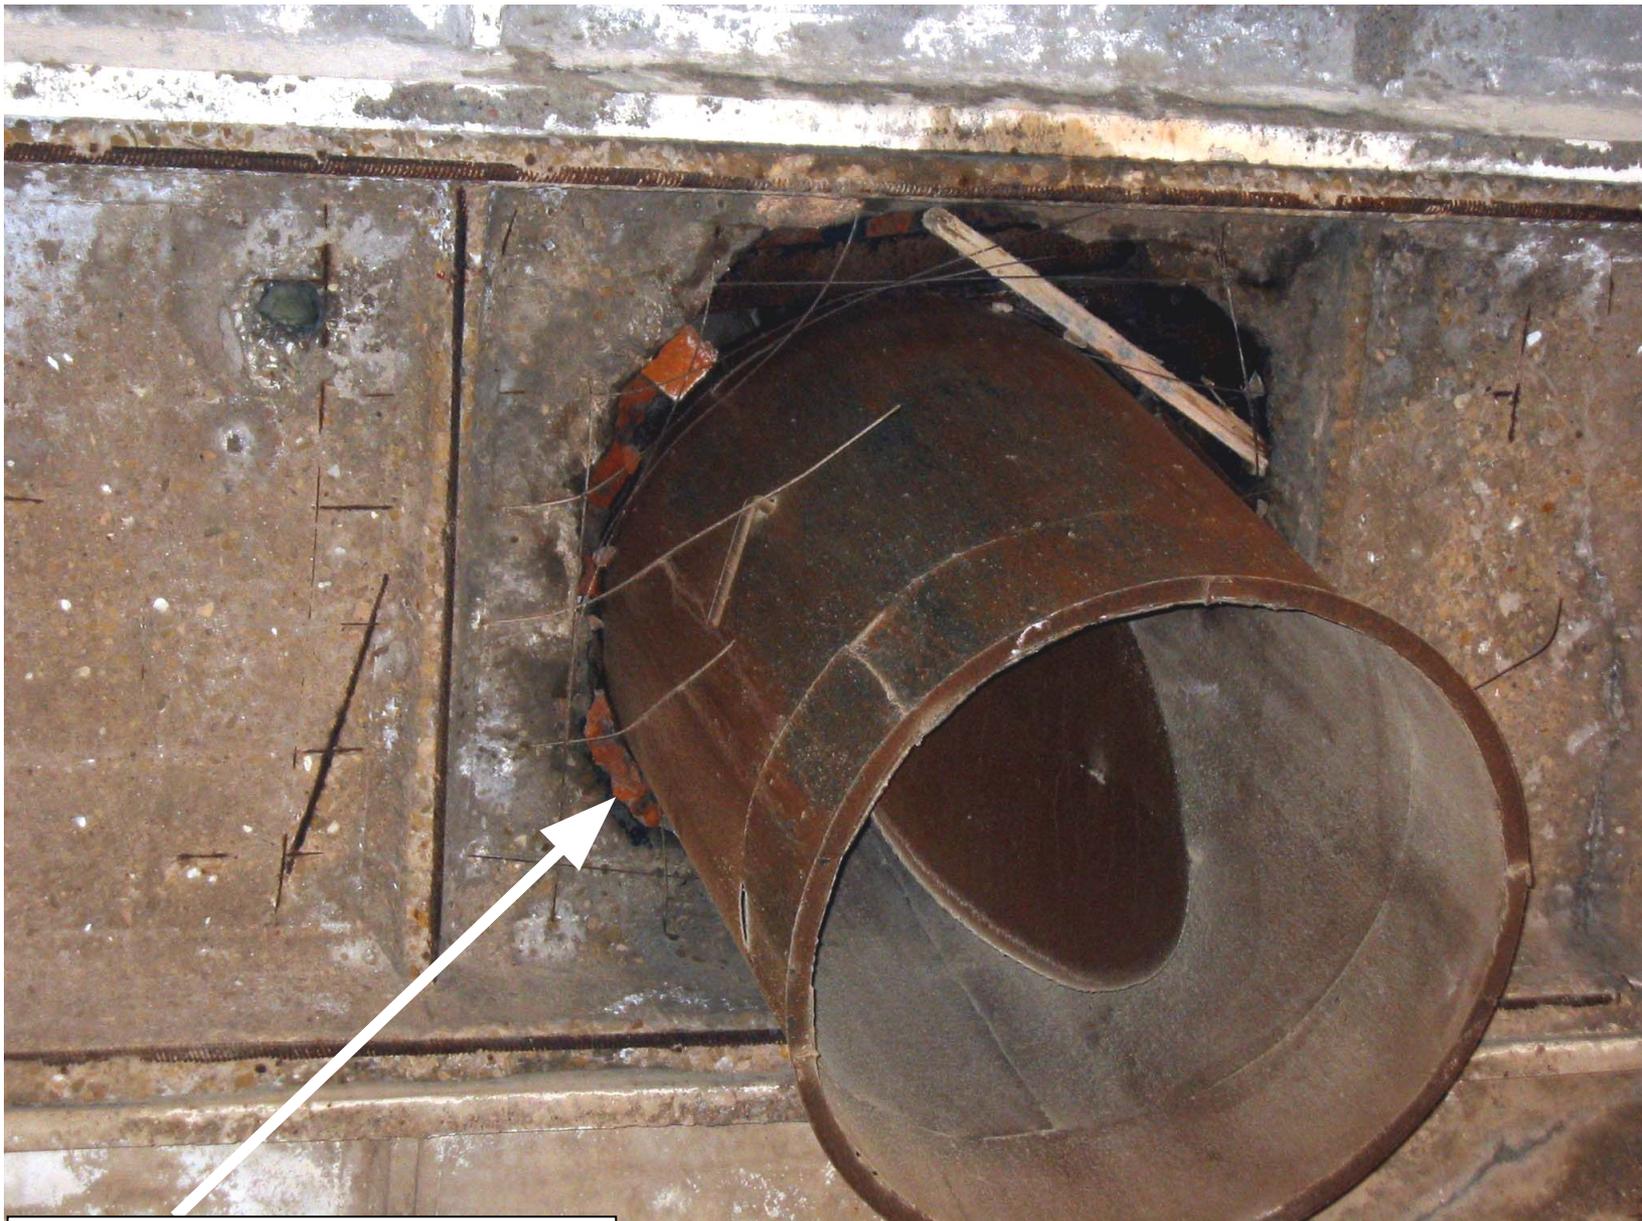
Сквозное отверстие в полке,
обрывы арматуры полки,
оголение арматуры полки

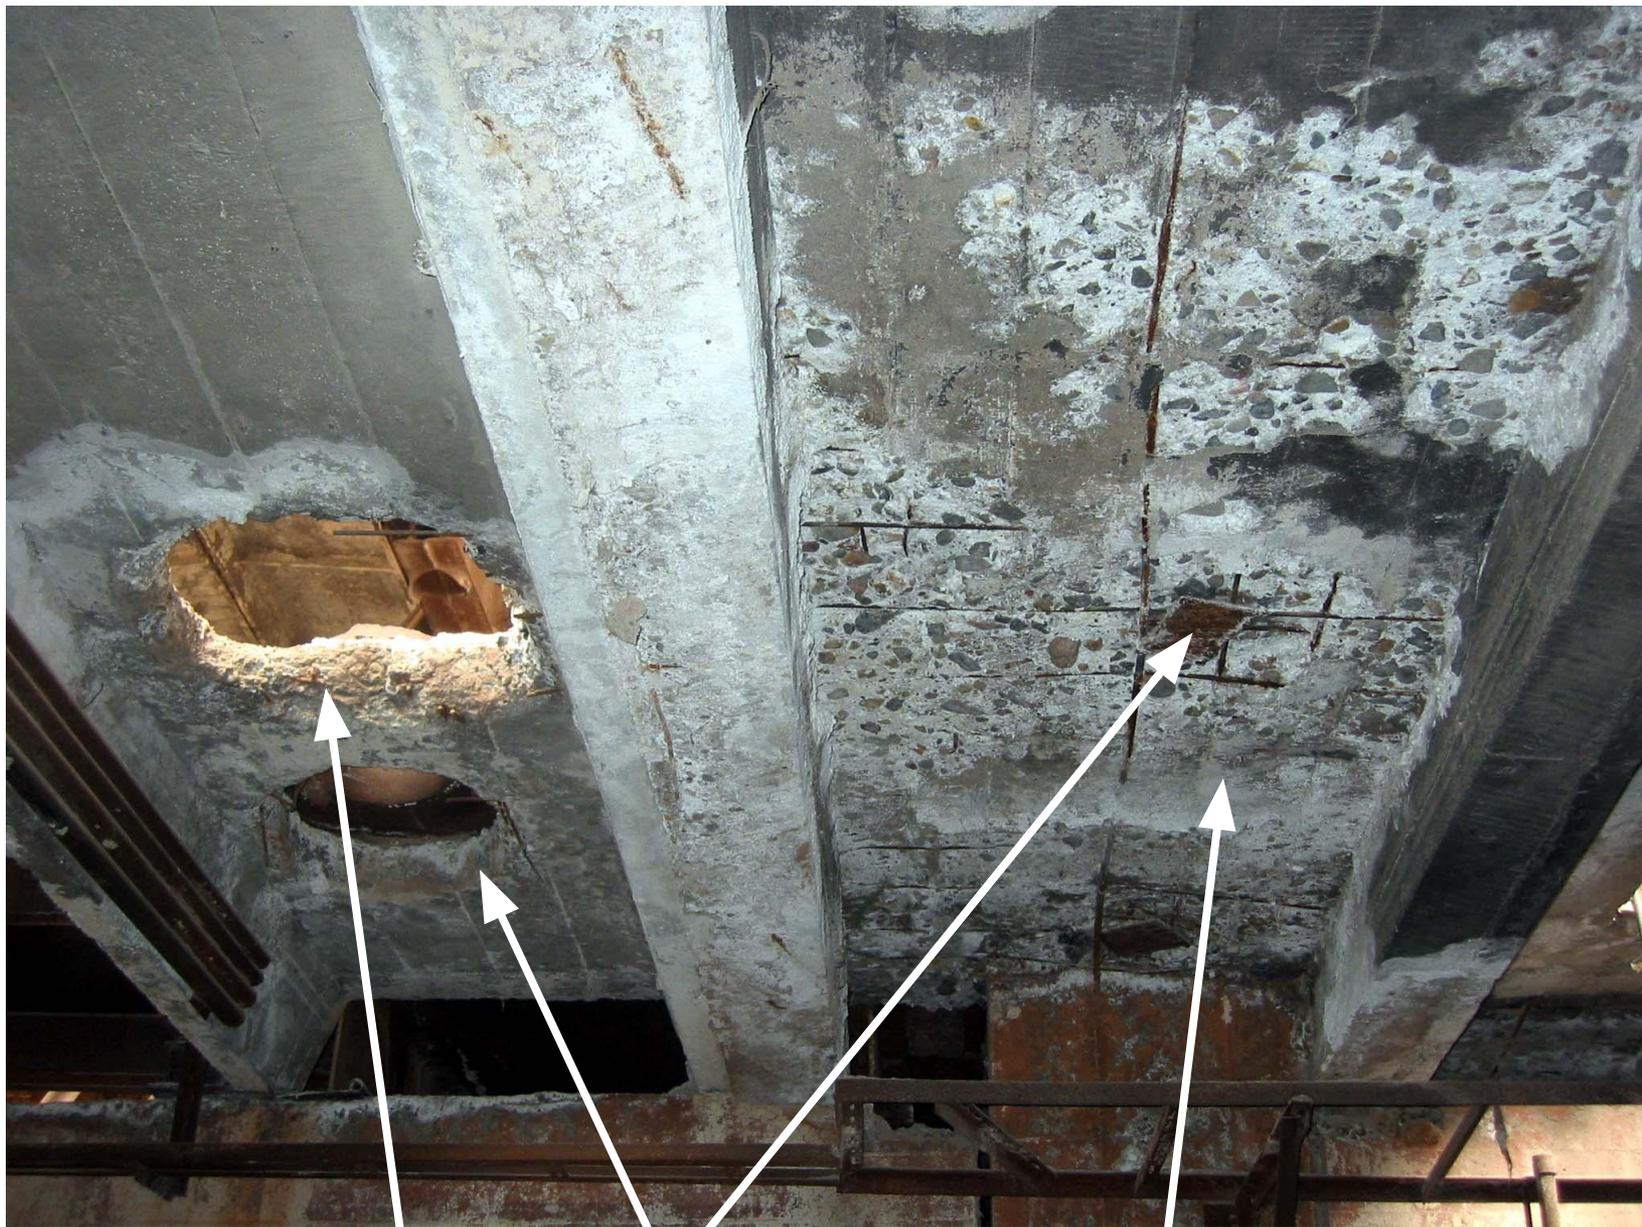
Сквозные отверстия в плите.
Оголение и коррозия арматуры

Карбонизация бетона.
Химическая эрозия бетона

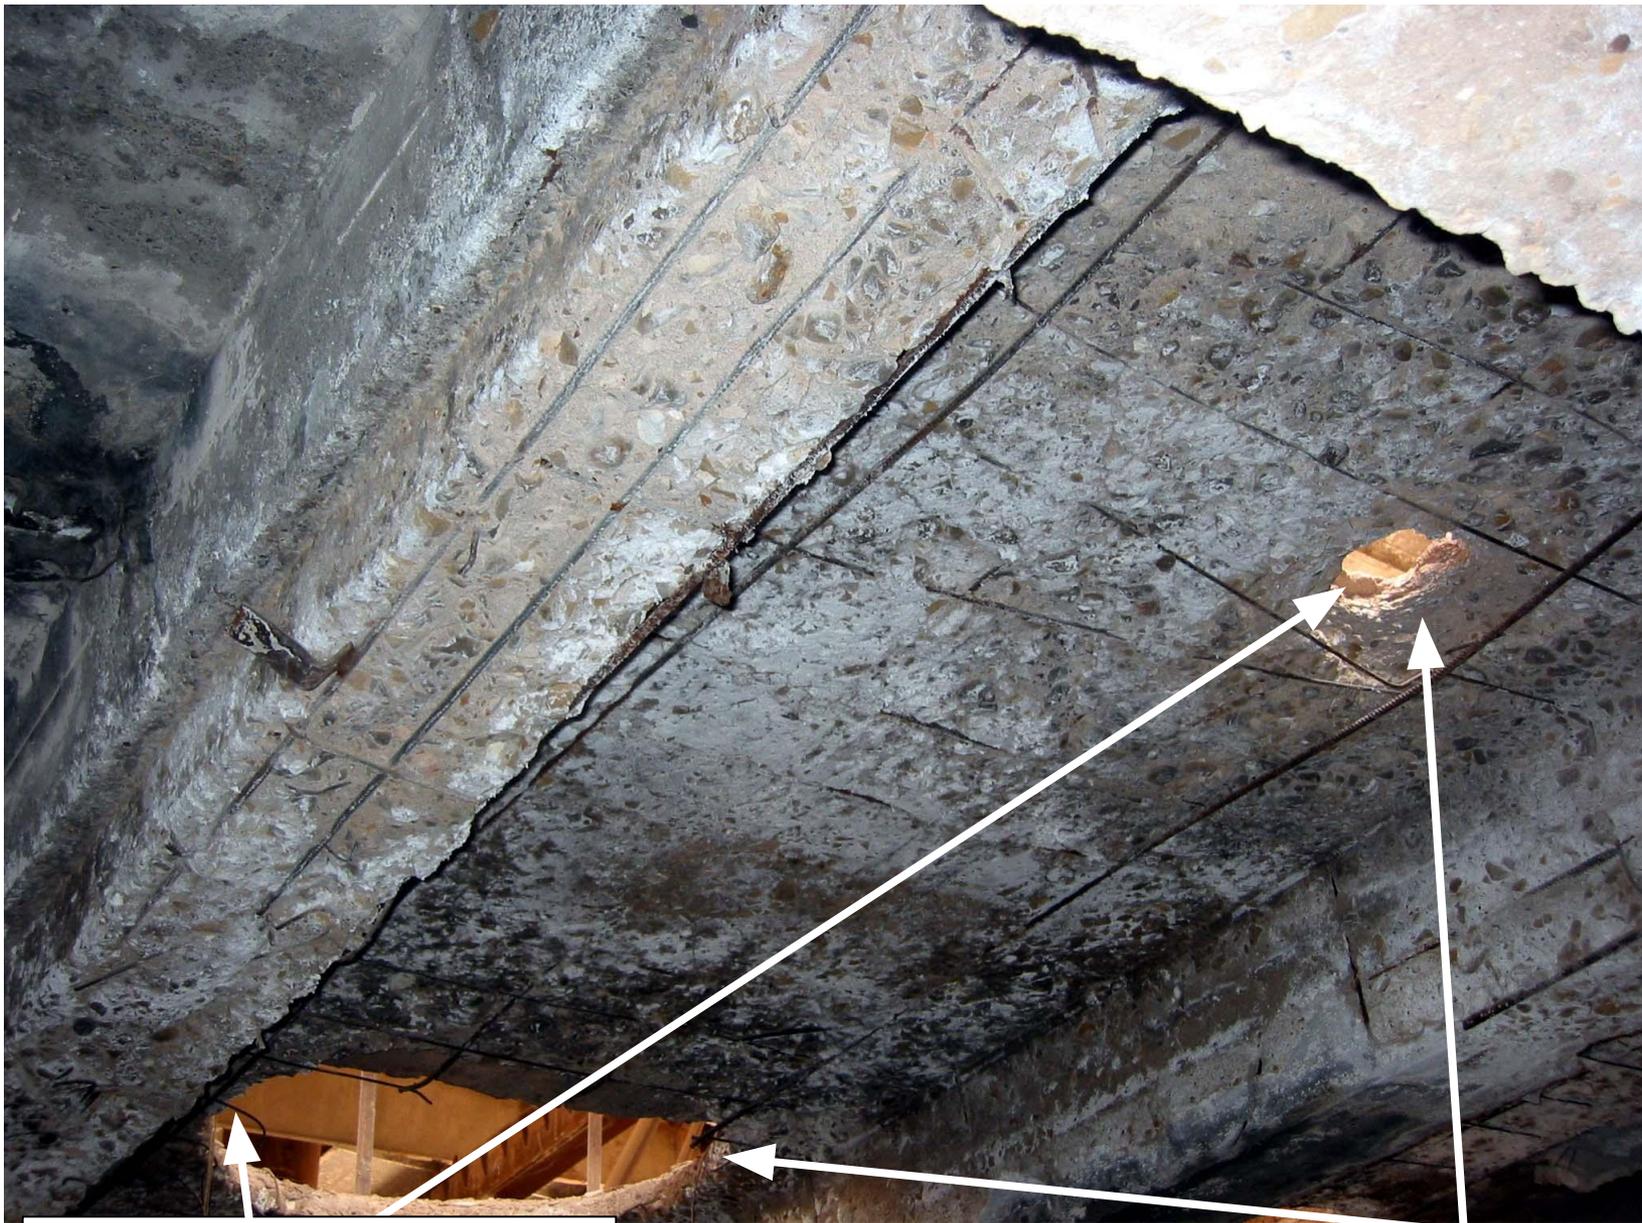
Сквозные отверстия в полке
с обрывом арматуры

Карбонизация бетона. Химическая эрозия.
Оголение и коррозия арматуры в плите и ребре

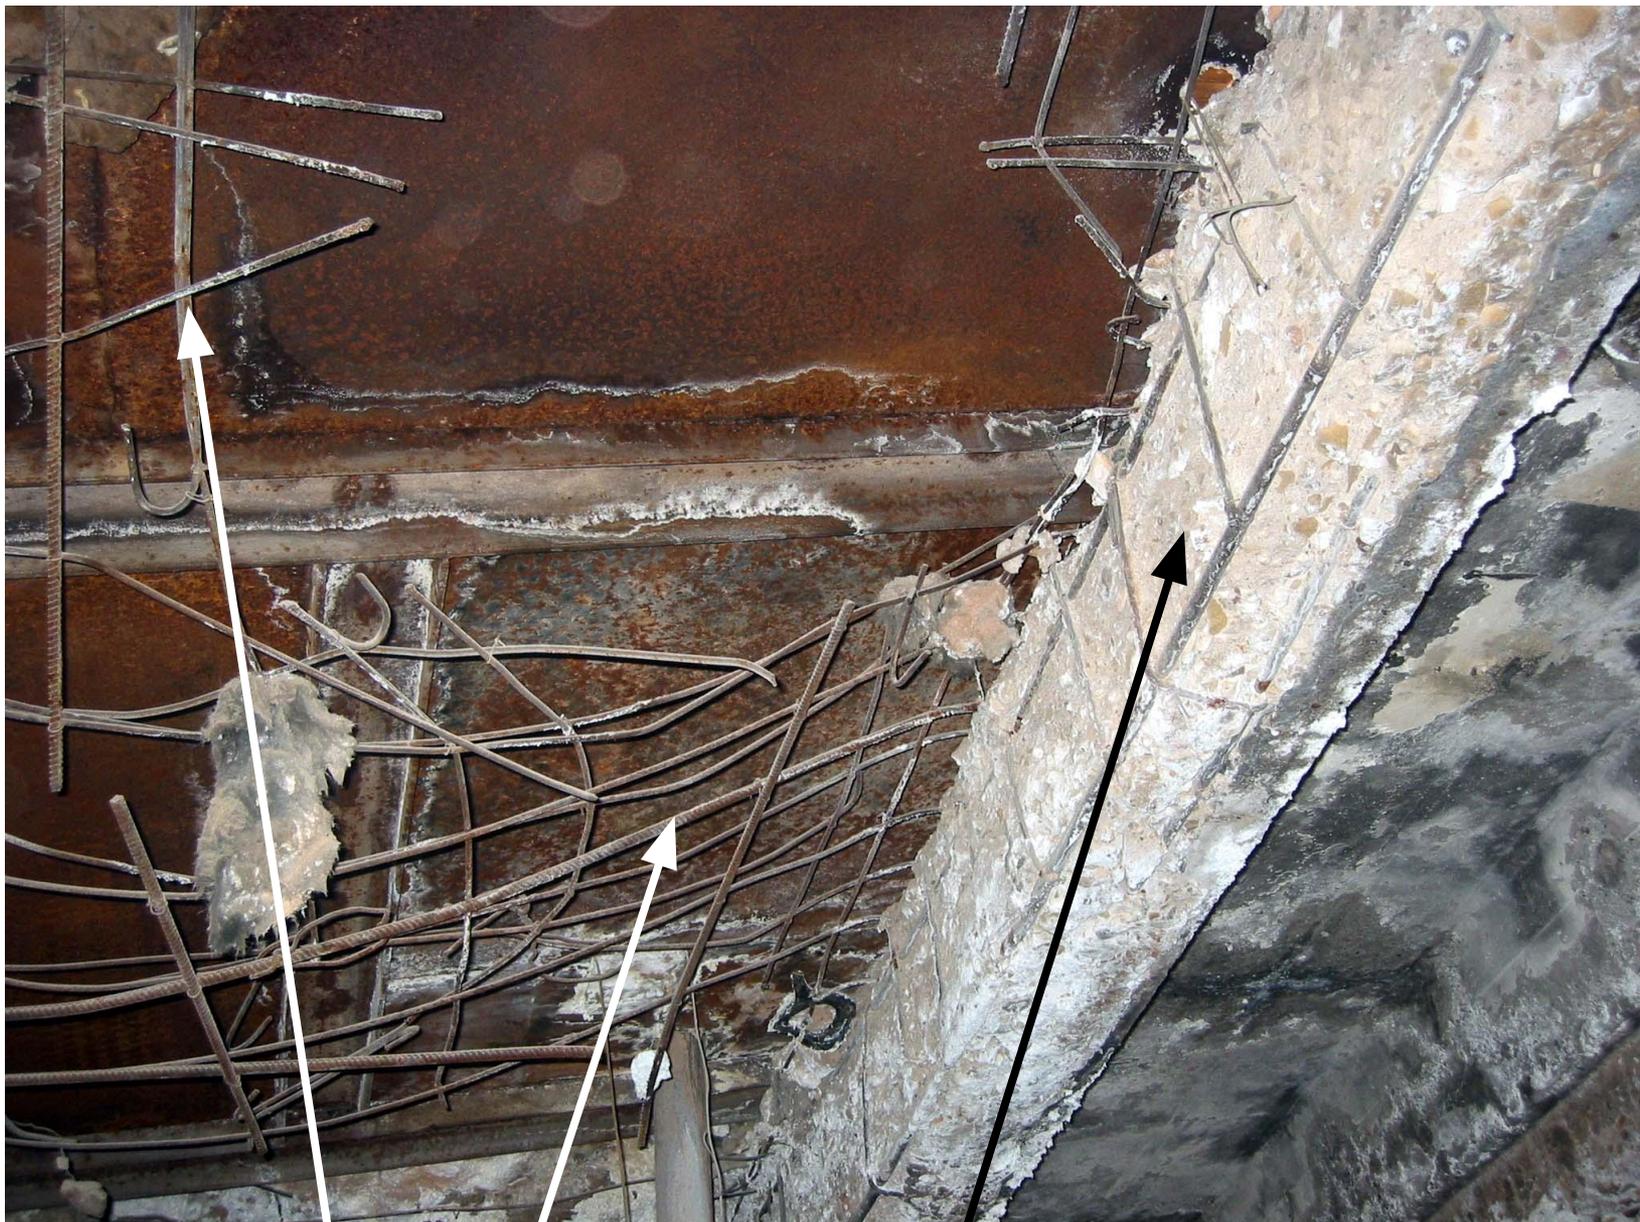
Пробивка проема в полке.
Оголение и коррозия
арматуры

Полное разрушение бетона плиты,
вследствие химической эрозии.

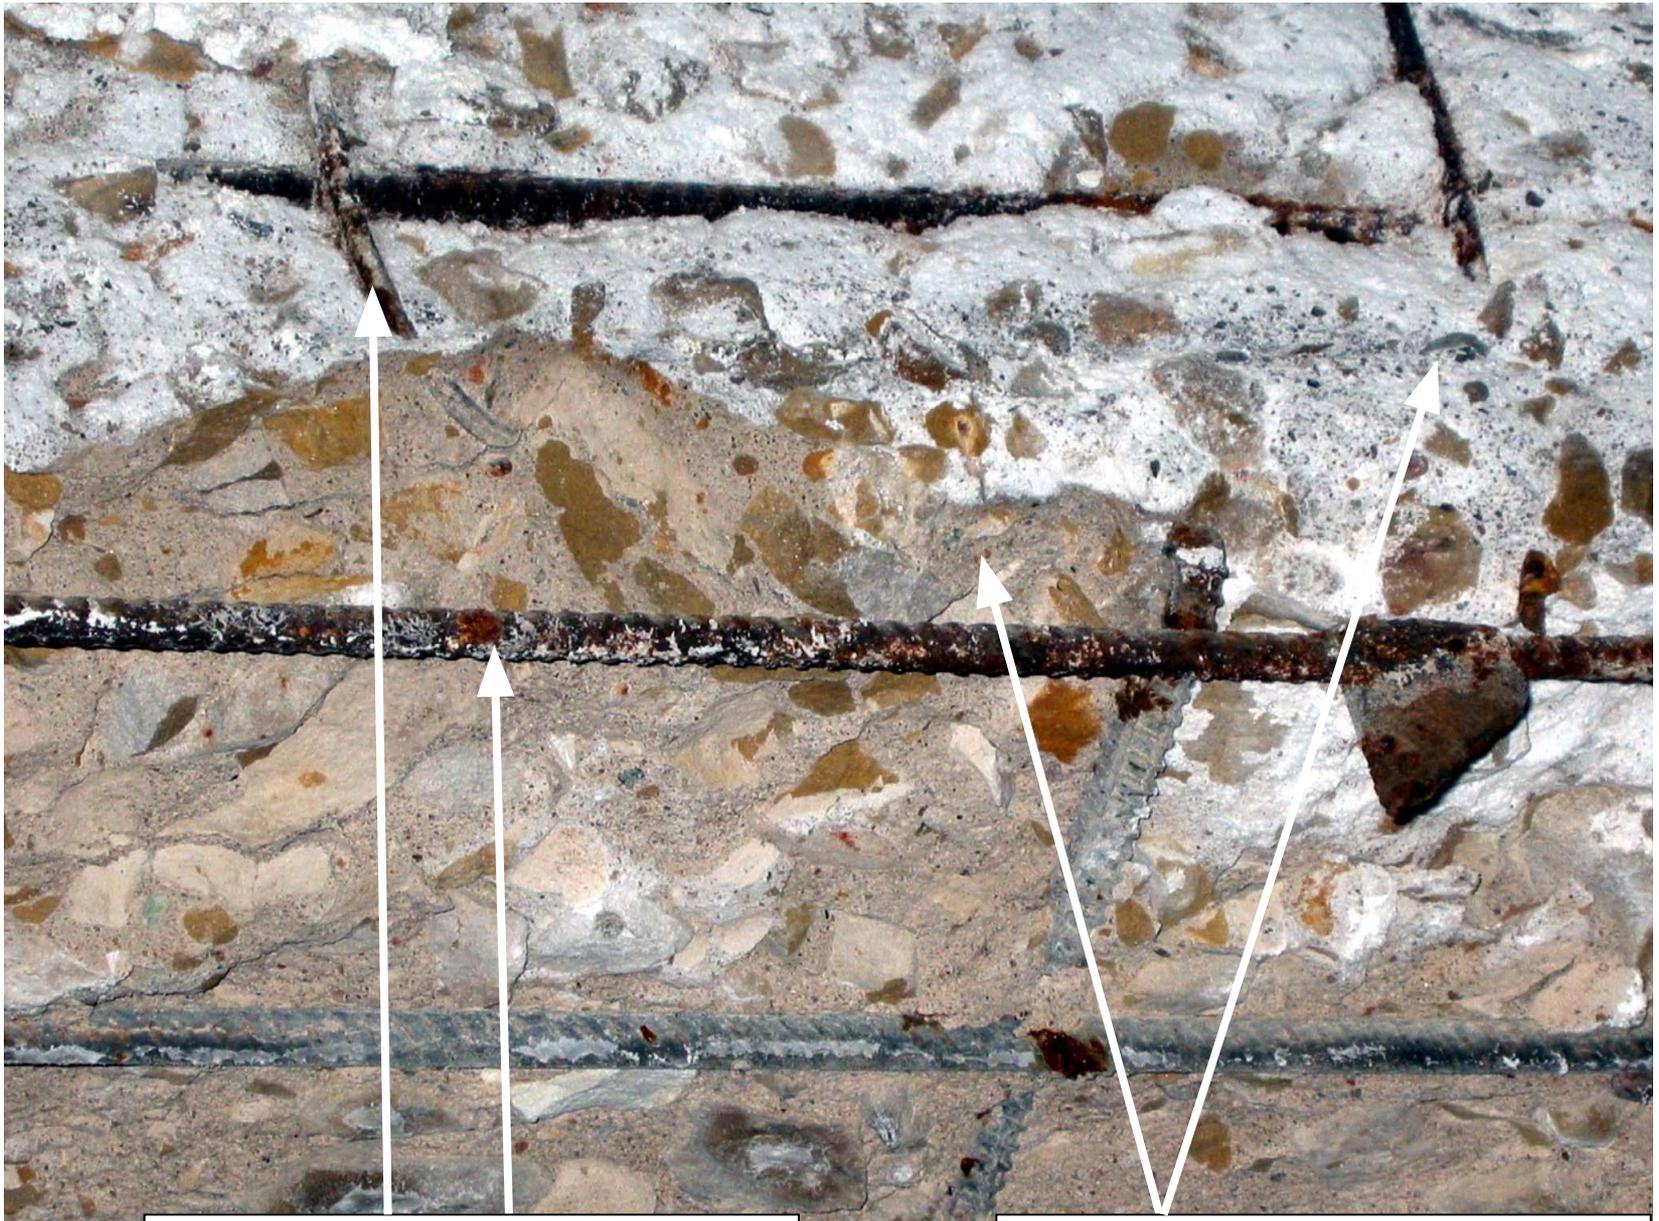
Оголение и коррозия арматуры

Химическая эрозия бетона

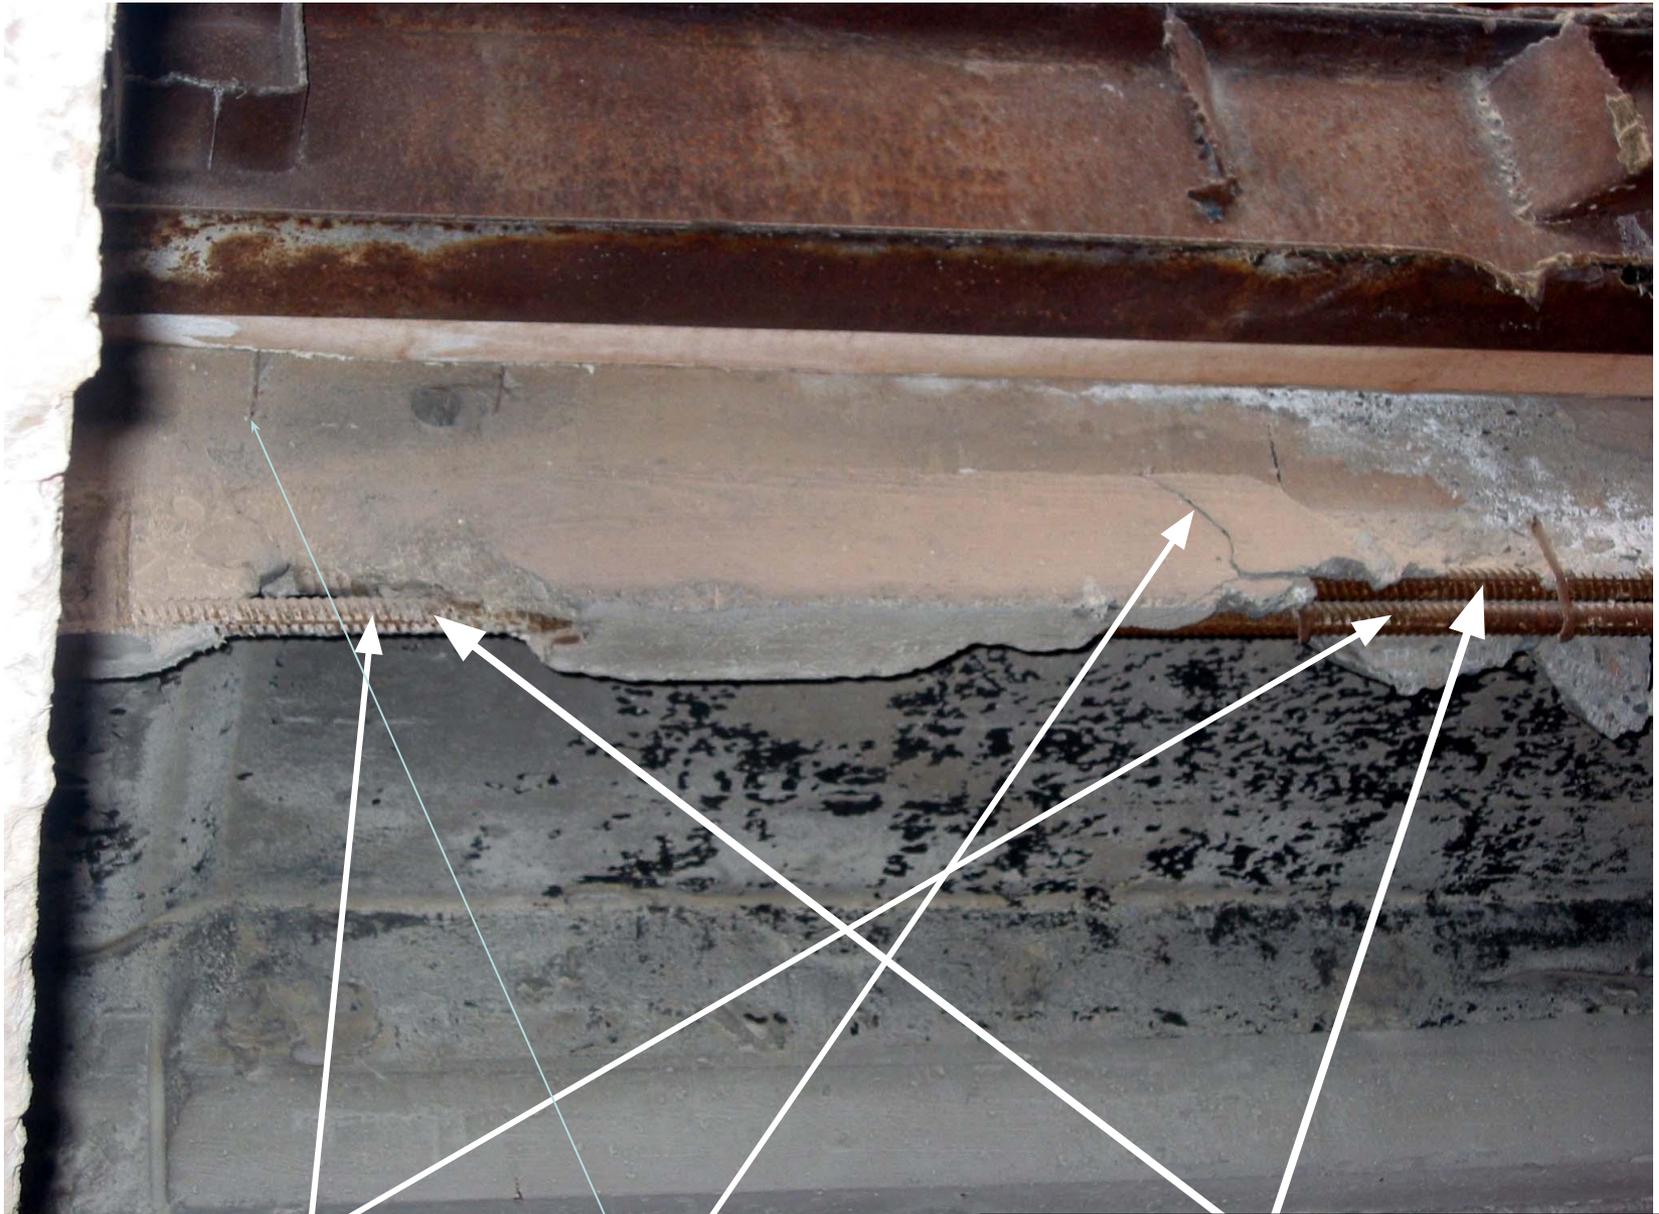
Оголение рабочей
арматуры

Нормальные
трещины
в ребрах

Механические повреждения ребер
плиты

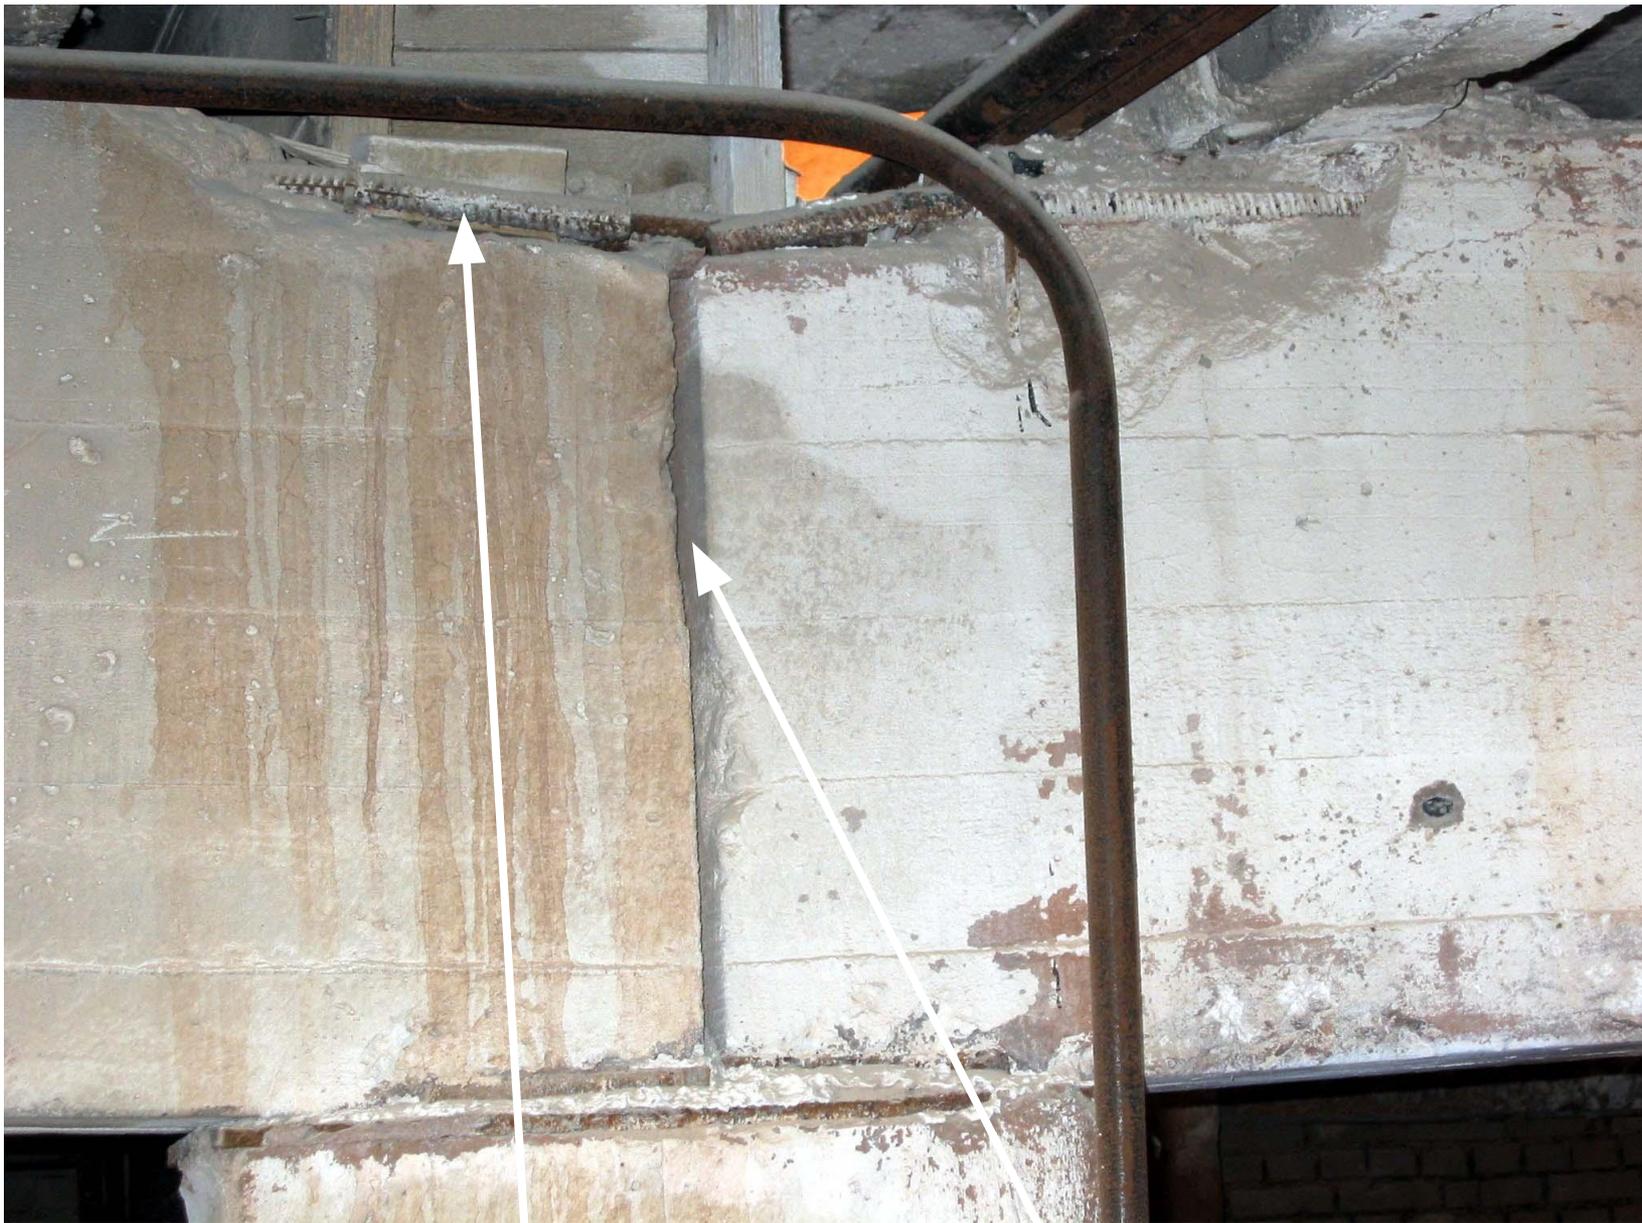
Дефекты жесткого узла сопряжения ригелей:
- согнута верхняя рабочая арматура, неправильно сварена;
- не заполнен раствором зазор между торцами ригелей.

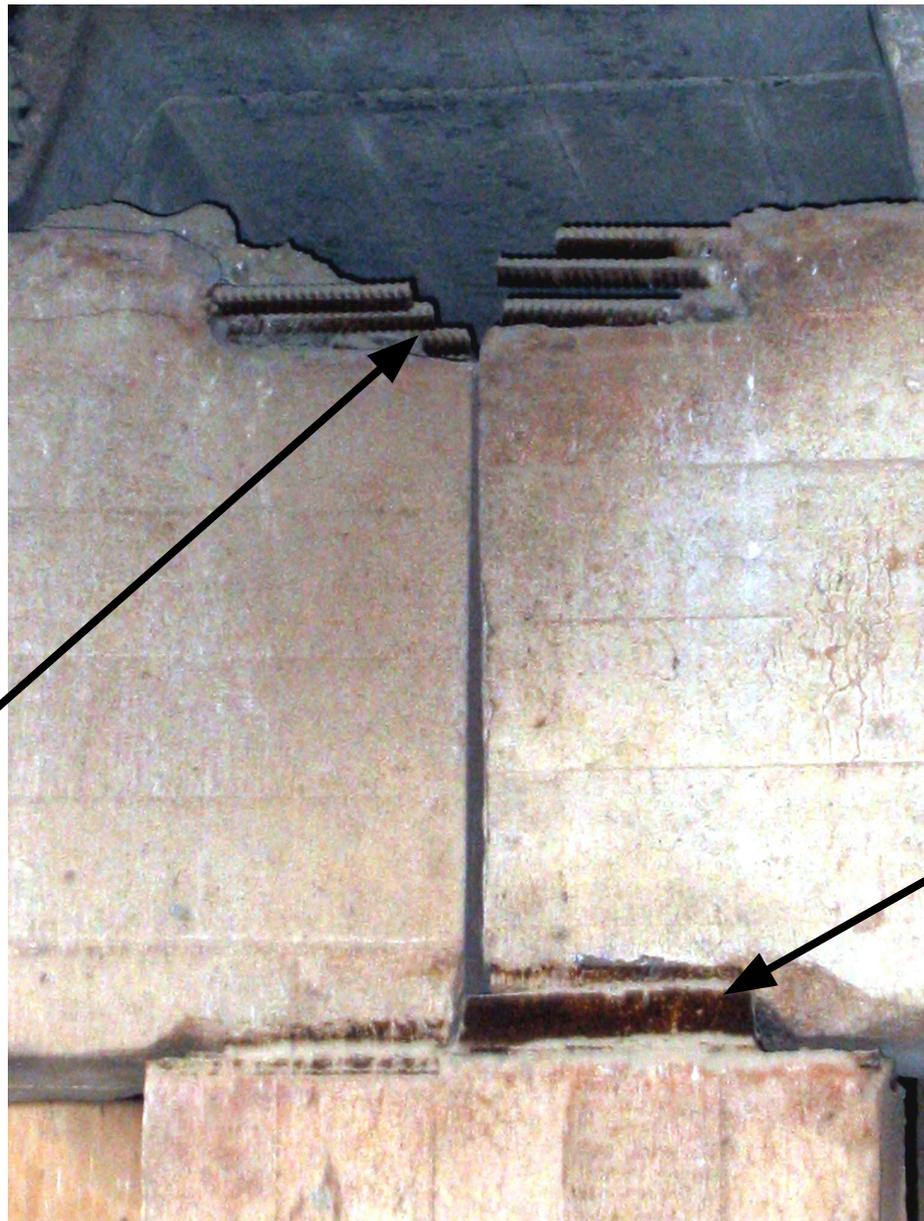
Не соединены верхние
рабочие стержни ригелей.
Зазор не заполнен
раствором

Подложен пакет
стальных
пластин

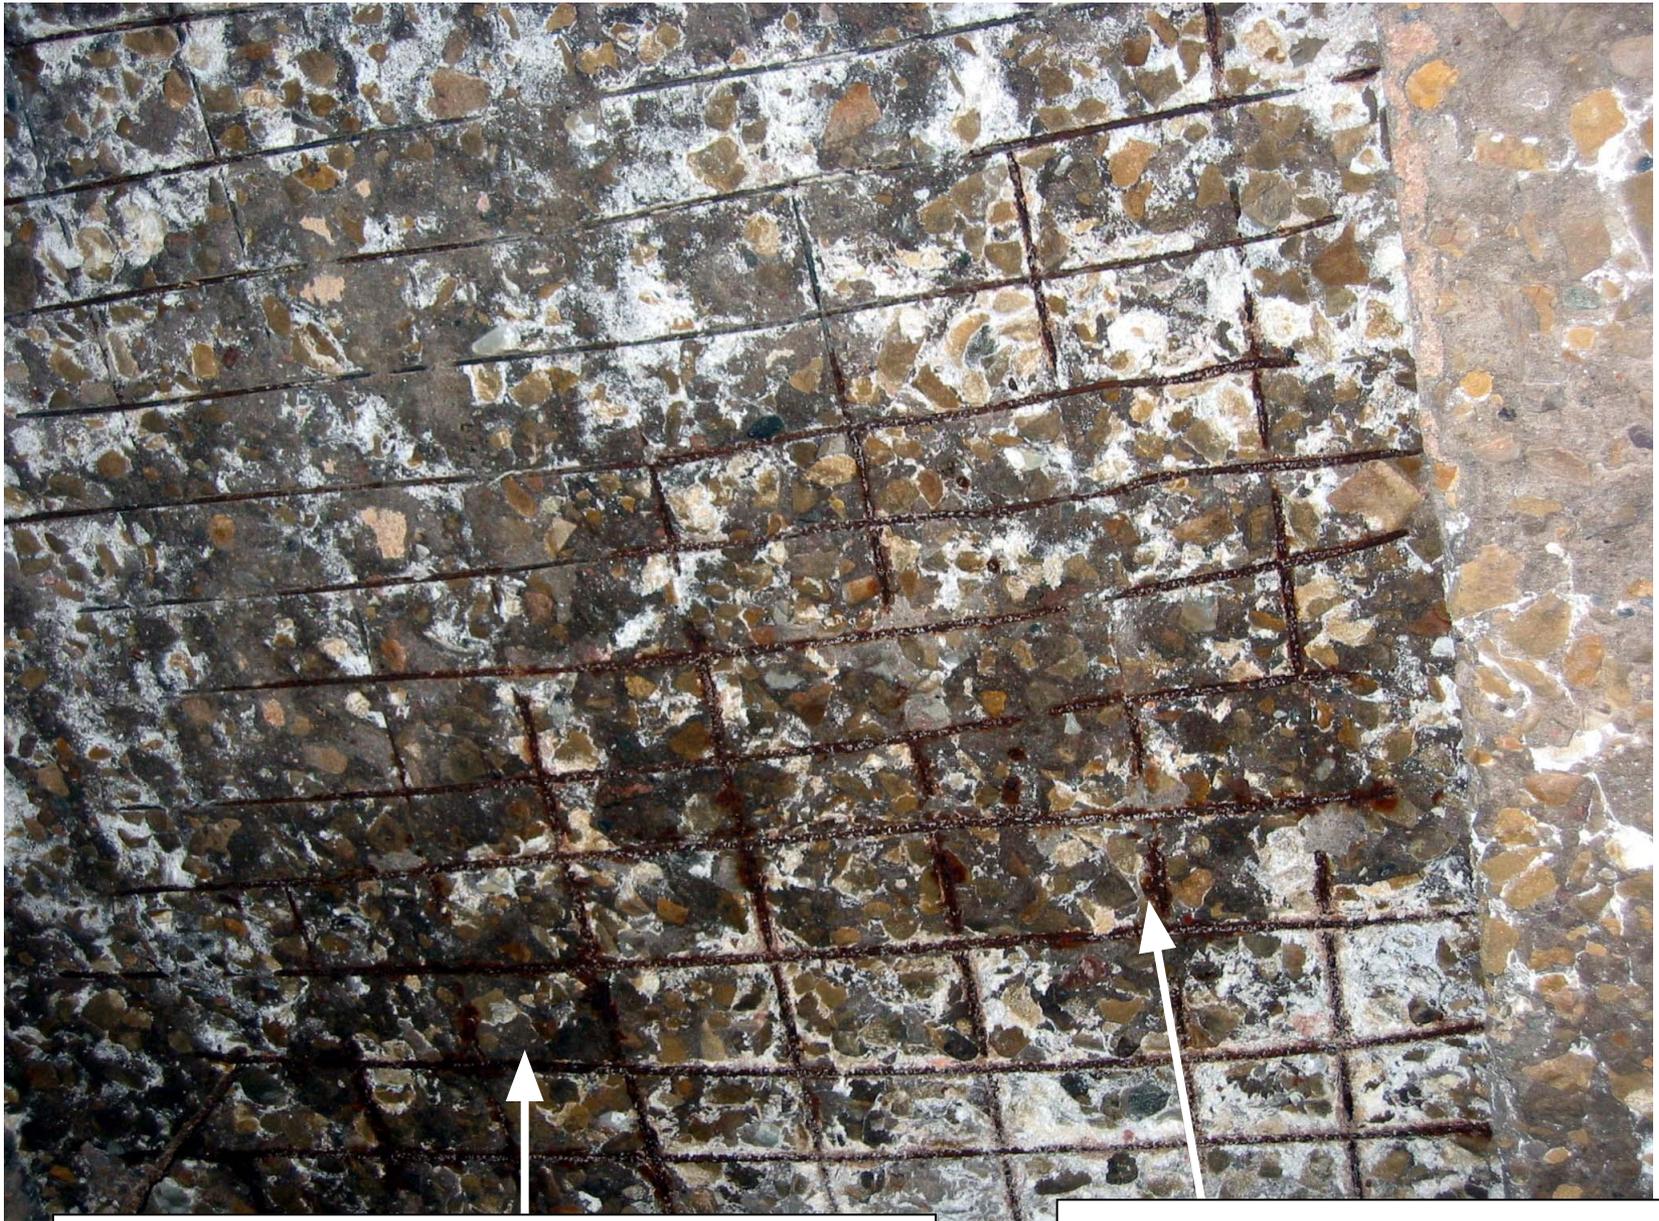
Химическая эрозия бетона. Отслоение защитного слоя бетона

Коррозия арматуры

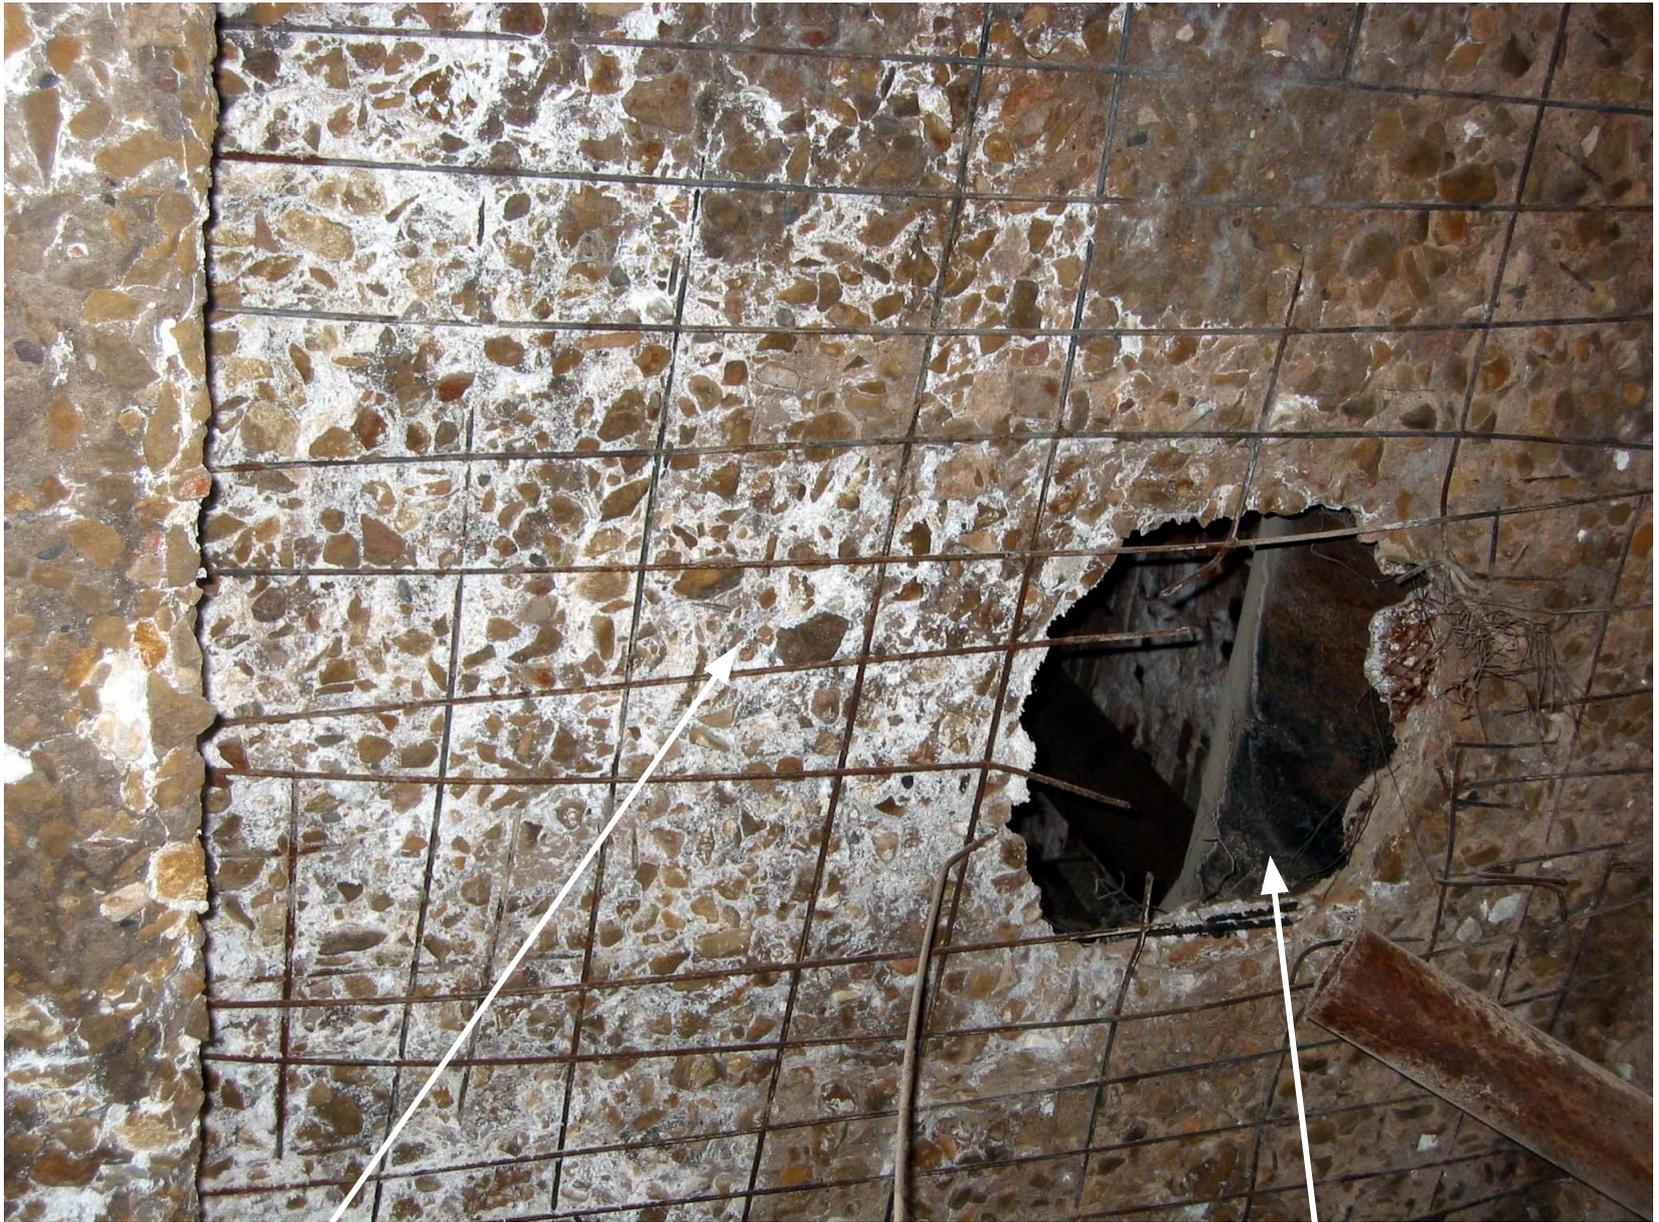
Химическая эрозия бетона. Отслоение защитного слоя бетона

Сквозное отверстие в плите с обрывом рабочей арматуры

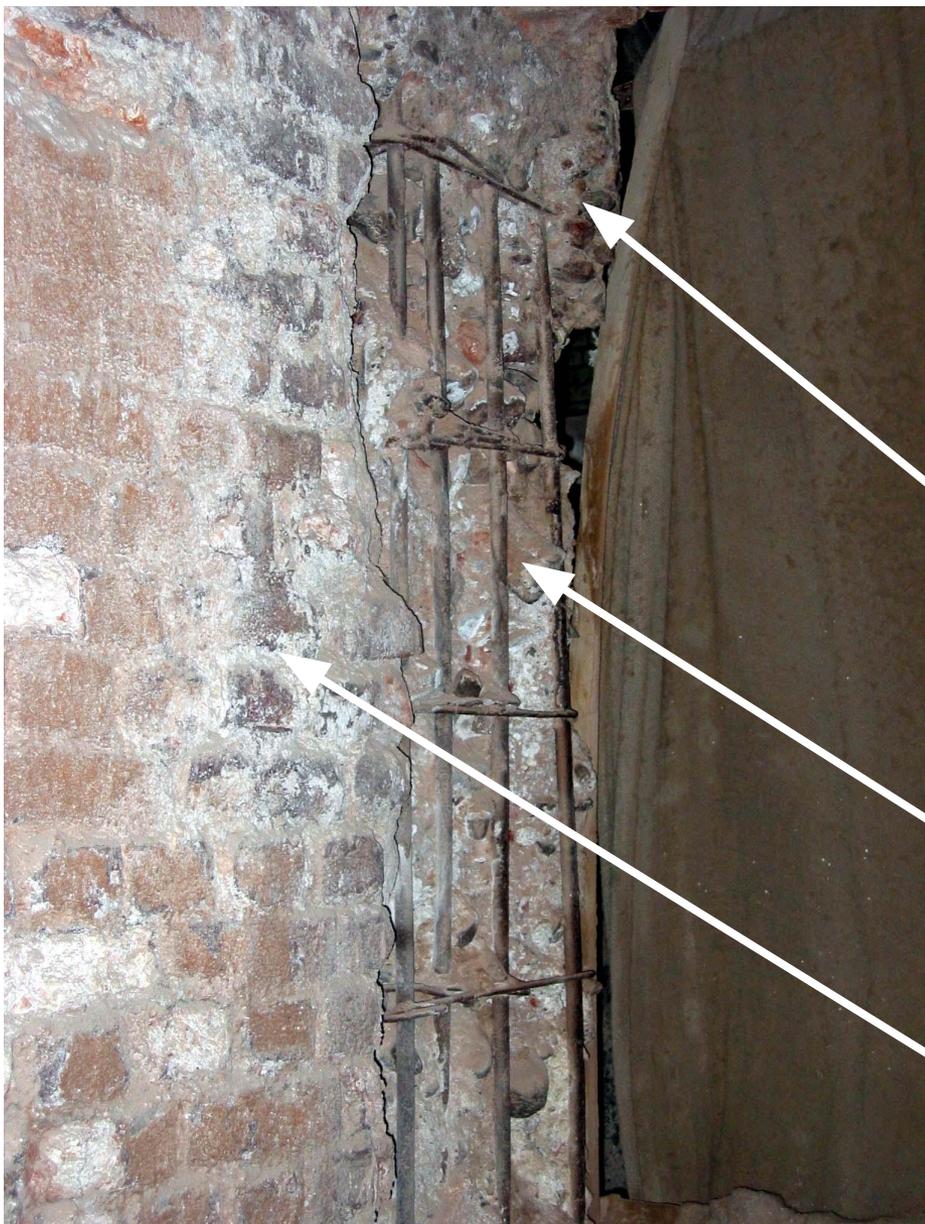
Механические повреждения
кладки стены

Сильная эрозия бетона.
Оголение арматуры.
Коррозия арматуры

Эрозия кладки стен.
Высолы. Отложения солей.
