**Процедура разборки муфты включения полного привода
а/м Santa Fe TMPE/Palisade LX2/Tucson NX4/Staria US4**

Номера деталей: 478004G500/478004G300/478004G310 - COUPLING ASSY-4WD

Симптомы:

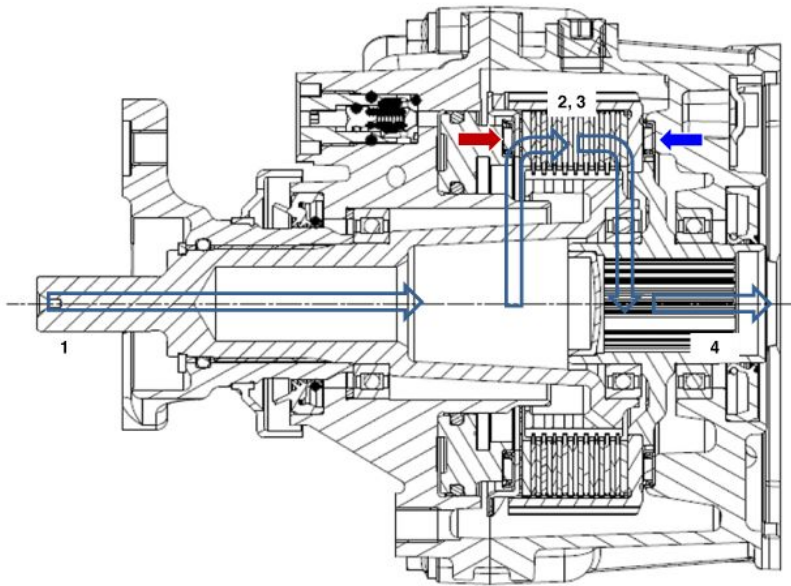
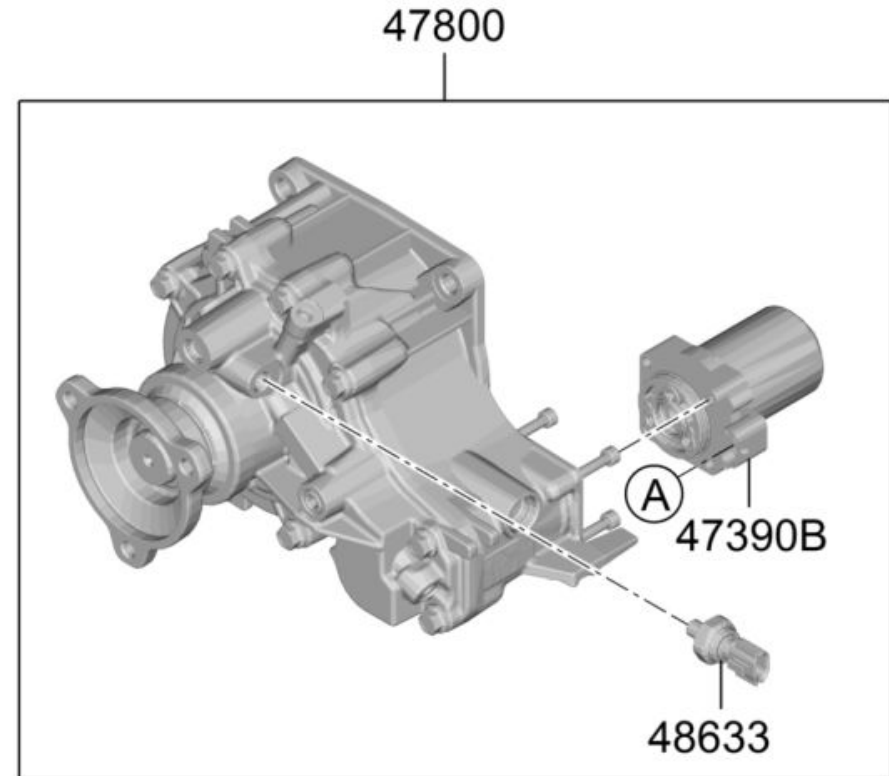
- Наблюдается подергивания автомобиля, вибрация по кузову;
- Проскальзывание фрикционных муфты 4 WD;
- Не плавно передается крутящий момент на заднюю ось через фрикцион муфты включения полного привода;

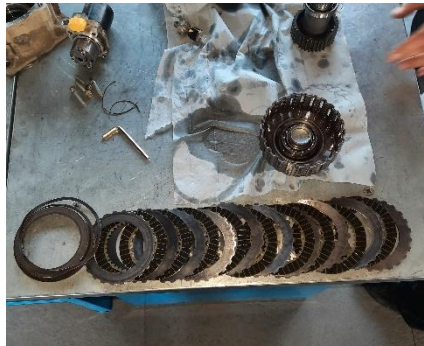
8. Произведите проверку состояния комплекта фрикционных муфты включения полного привода на предмет следов износа и перегрева

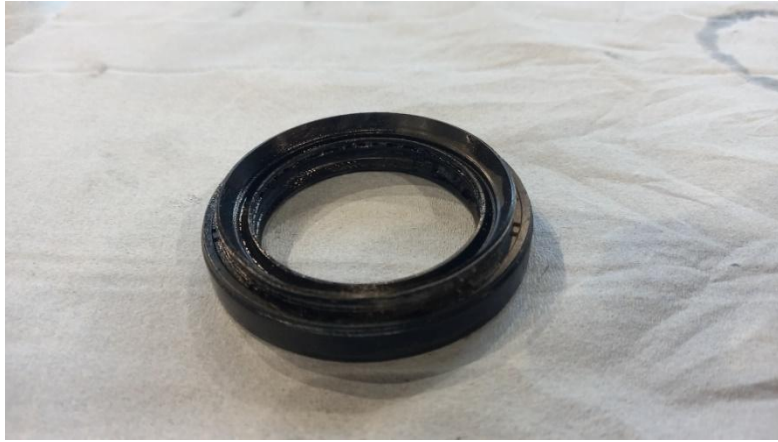
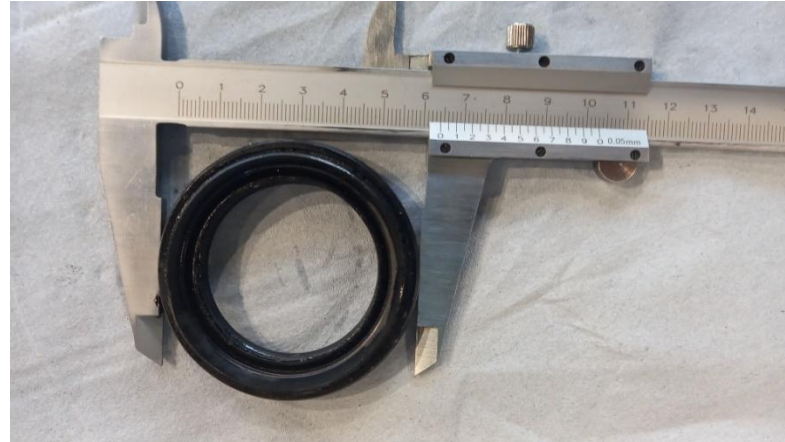
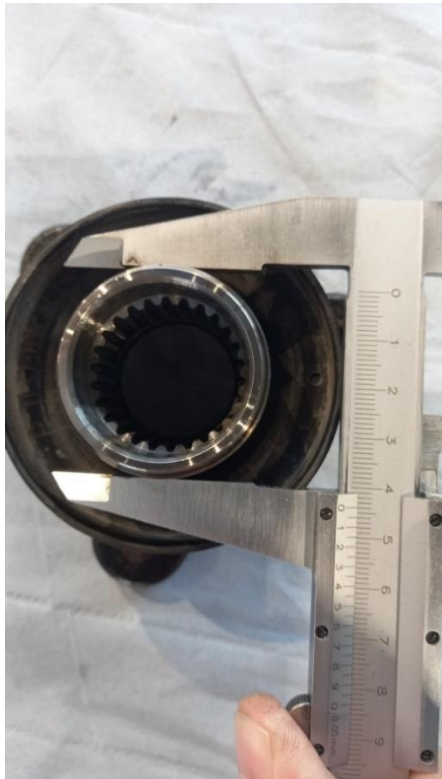
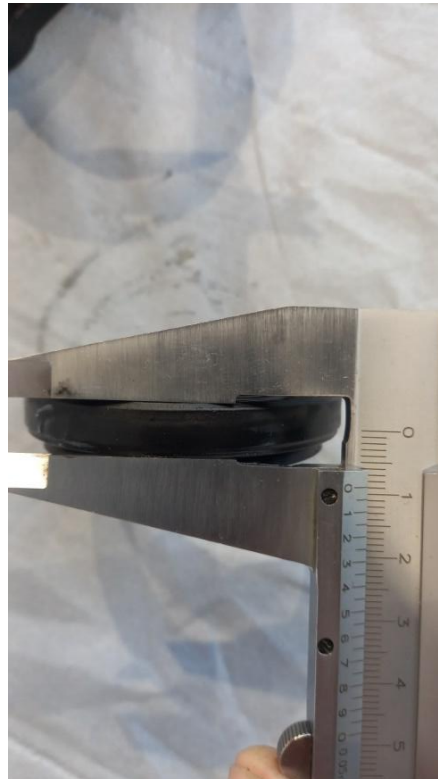
Передний сальник муфты 4WD Palisade

Размеры переднего сальника: **44*64*9**
мм

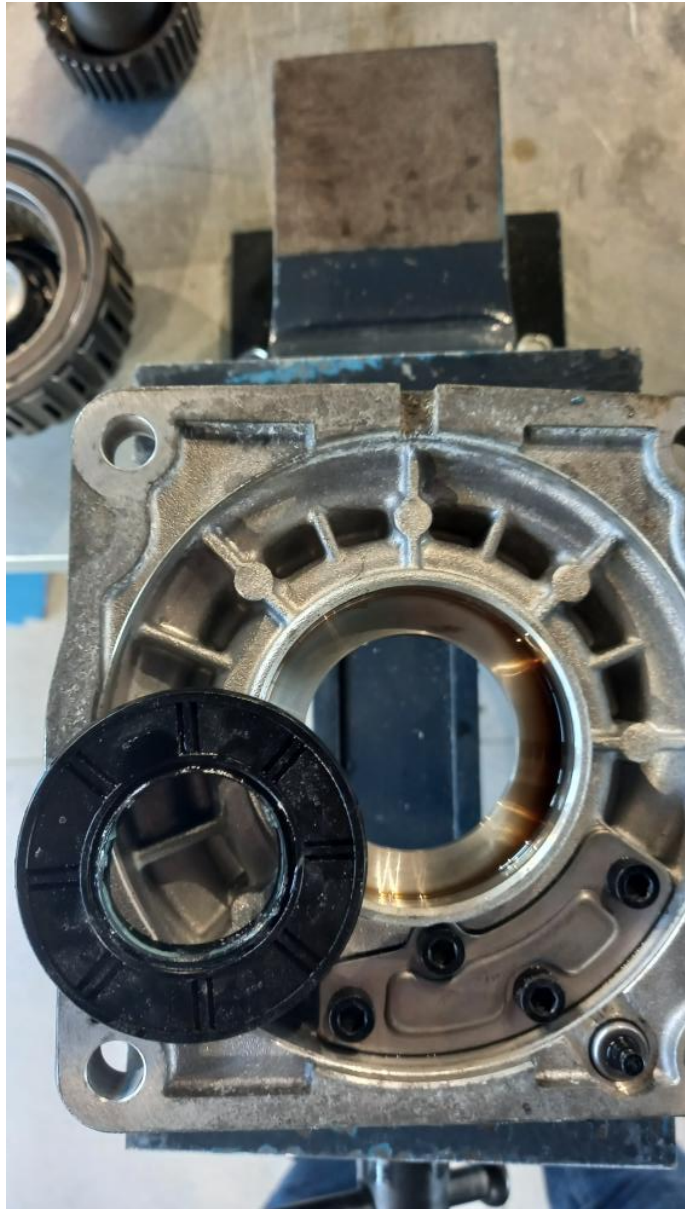
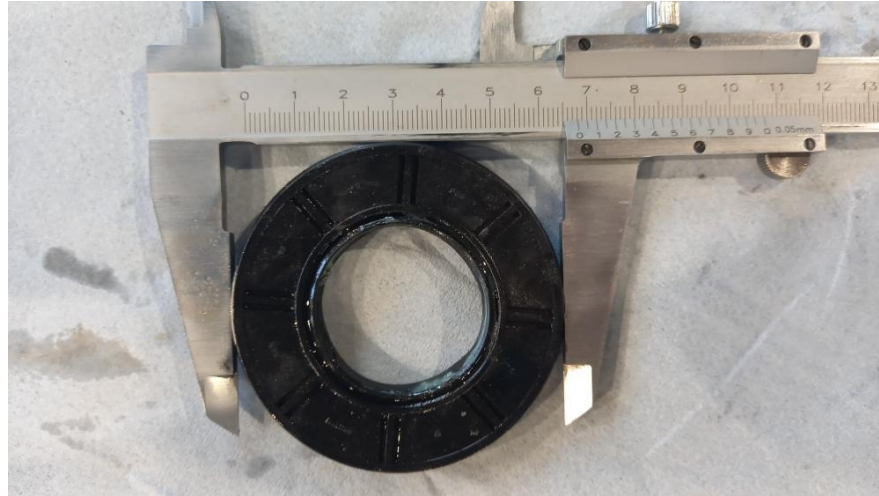
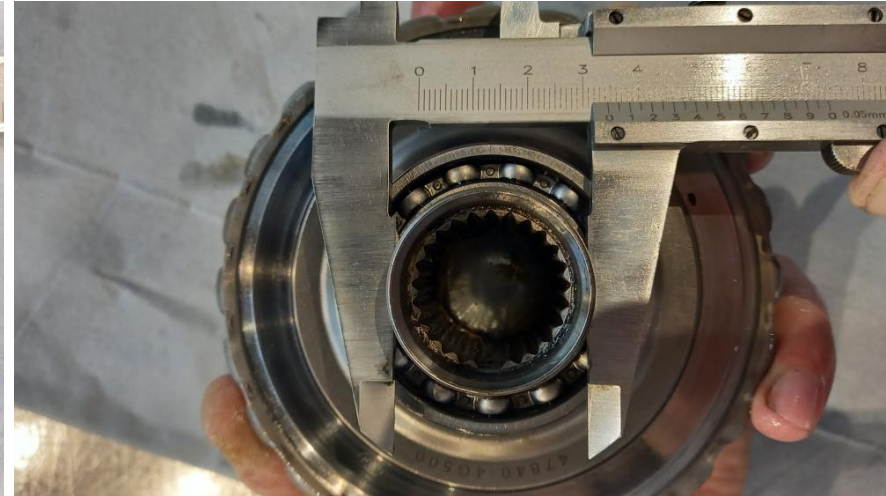
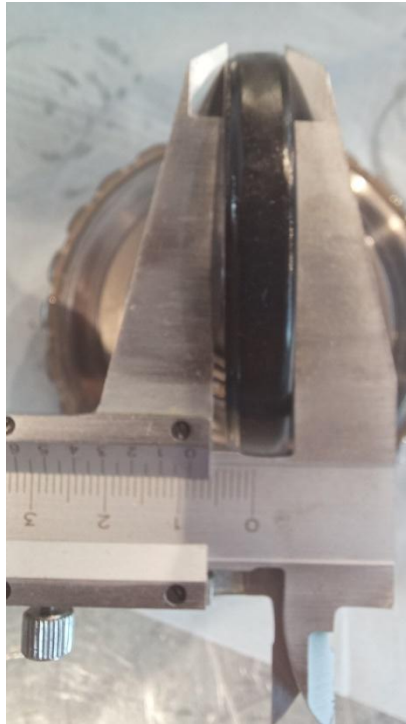
Задний сальник муфты 4WD Palisade

Размеры заднего сальника: **34,5*68*9**
мм
